PENINGKATAN KESELAMATAN PADA RUAS JALAN BROMO DI KOTA PROBOLINGGO

SKRIPSI

**PROGRAM STUDI SARJANA TERAPAN TRANSPORTASI
DARATPOLITEKNIK TRANSPORTASI DARAT INDONESIA -
STTD BEKASI**

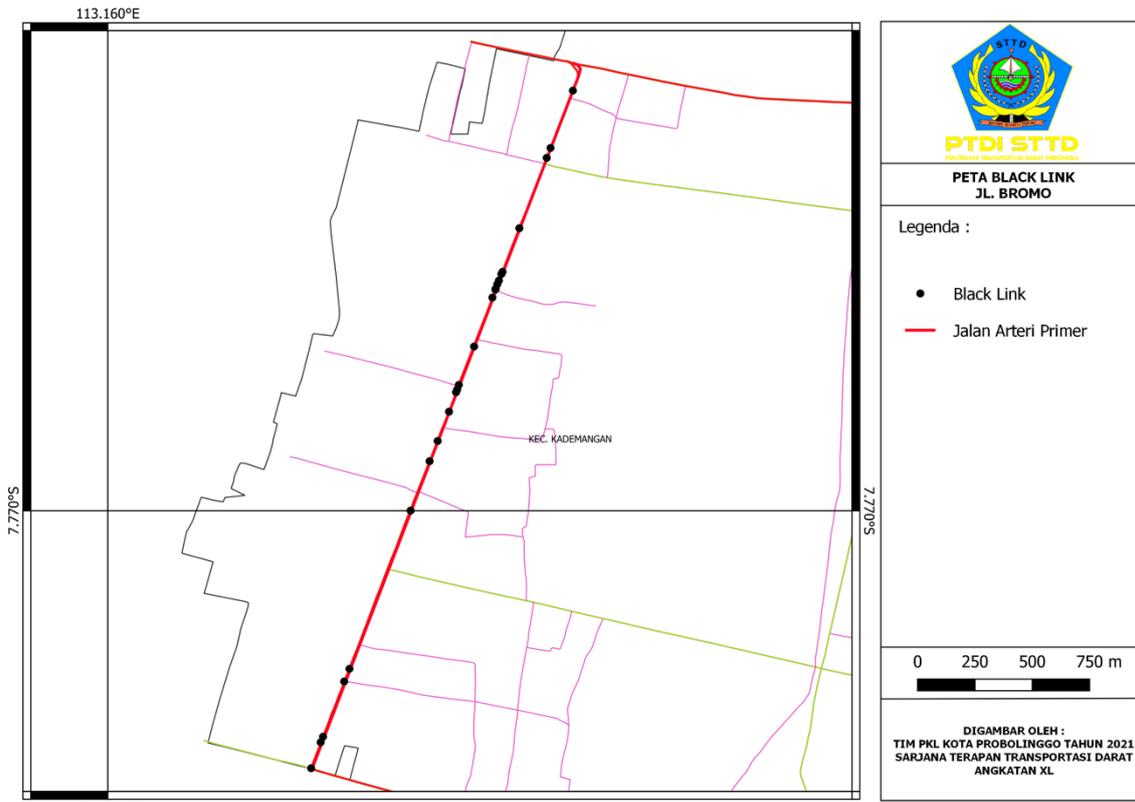
Gambar II. 1 Lokasi Rawan Kecelakaan Jl. Bromo Kota Probolinggo

Jalan Bromo merupakan akses menuju salah satu tempat pariwisata yaitu Gunung Bromo, melalui jalur Probolinggo. Jalan Bromo merupakan jalan arteri primer 2/2 UD, yang memiliki Panjang jalan 3,30 km dengan lebar jalan total 8,5 m dan lebar jalur efektif 8 m. Jalan Bromo terletak pada Kecamatan Kanigaran, Kota Probolinggo. Tata guna lahan disekitar Jalan Bromo berupa pemukiman, persawahan. Hambatan samping pada jalan ini berupa pengguna kendaraan berat dan roda empat yang parkir di trotoar maupun di bahu jalan karena pada segmen tersebut tidak terdapat parkir *off street*, berikut merupakan dimana lokasi rawan kecelakaan Jalan Bromo, Kota Probolinggo dapat dilihat pada Gambar II.1 dan Gambar dibawah ini :

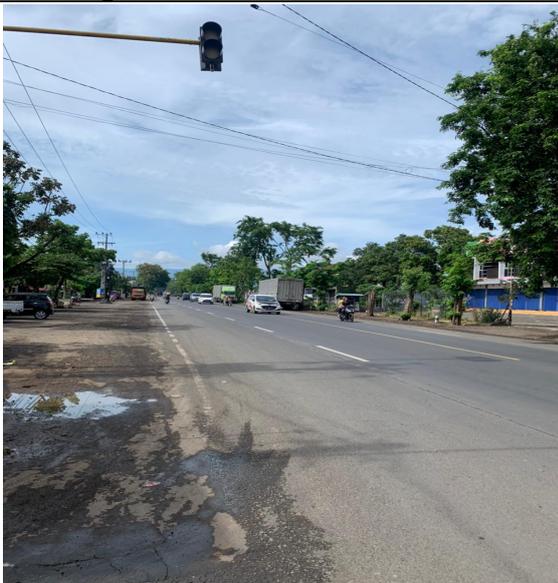
Pada beberapa titik kondisi marka sudah mulai pudar. Sehingga membahayakan pengguna jalan, terutama pada malam hari.

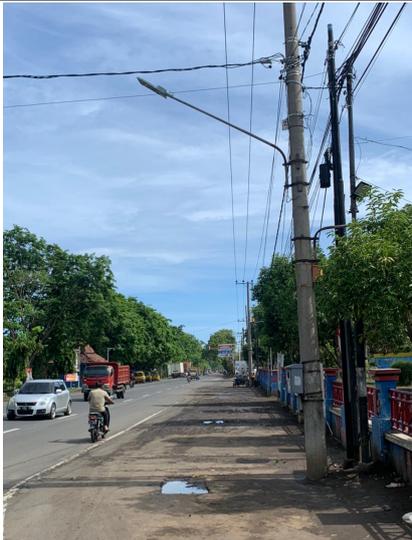
Kondisi bahu jalan berlubang dan marka pembatas yang cenderung mulai memudar.
3	Rambu lalu lintas

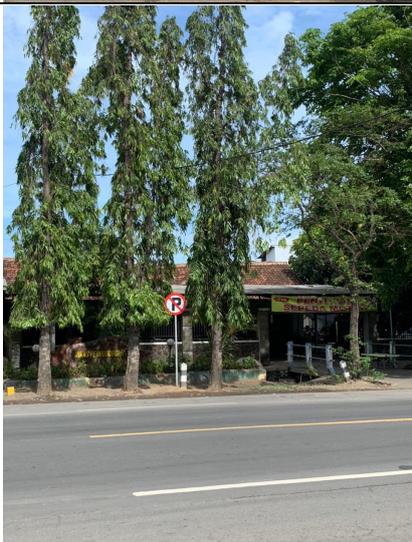
Terdapat rambu larangan parkir
4	Median

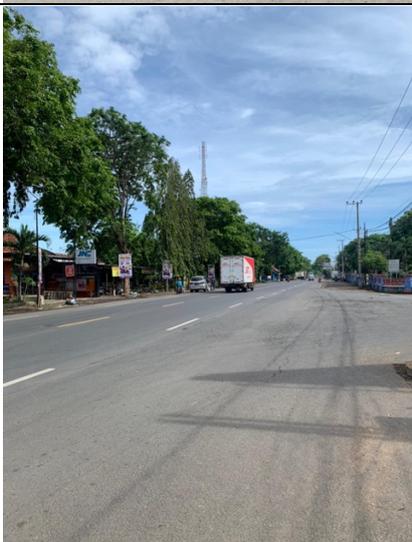
Tidak terdapat median pada ruas Jalan Bromo

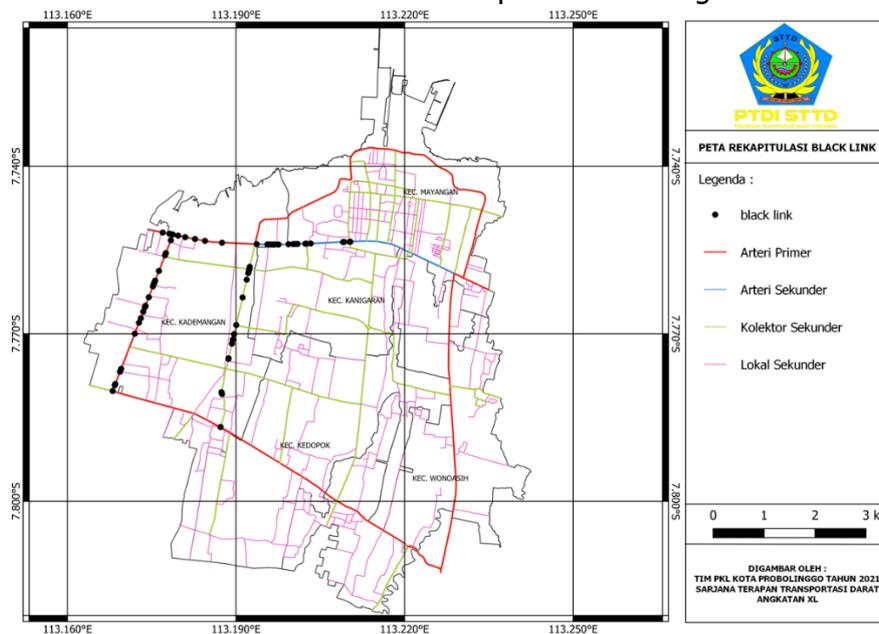
Gambar V. 1 Visualisasi Jalan *Black Link*

Untuk visualisasi black link tersebut dapat dilihat sebagai berikut :

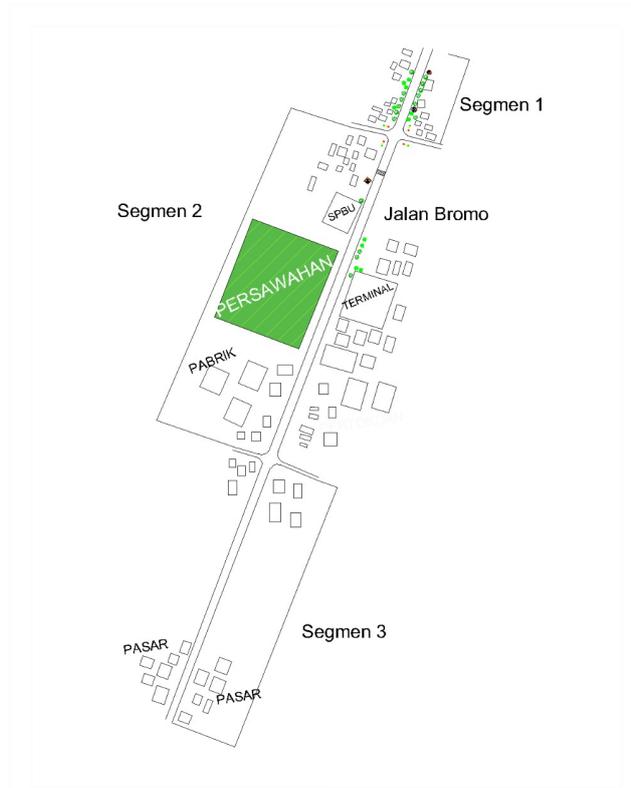
Gambar V. 2 Visualisasi Eksisting Segmen 1-3 Jalan Bromo

Berdasarkan data diatas, didapatkan nilai frekuensi kecelakaan tiap segmen berdasarkan jumlah total kejadian kecelakaan selama periode tahun 2019 - 2020 dengan segmen jalan dengan nilai tertinggi yaitu segmen 2 sesuai dengan hasil yang diperoleh maka segmen 2 akan dilakukan analisis identifikasi permasalahan keselamatan lalu lintas pada Black Section dimana hasil analisis data muncul segmen prioritas. Mengidentifikasi karakteristik-karakteristik yang sifatnya lebih dalam dan detail, hal ini berdasarkan hasil analisis data frekuensi kecelakaan yang muncul prioritas segmen jalan dan bertujuan dalam upaya penanganan titik lokasi segmen rawan kecelakaan yang telah diidentifikasi dan ditetapkan sebelumnya. Pada tahapan ini akan diuraikan masalah teknis yang terpenting dalam keselamatan lalu lintas jalan sebagai upaya penanganan titik lokasi segmen rawan kecelakaan yang telah teridentifikasi sebelumnya di ruas jalan Bromo.

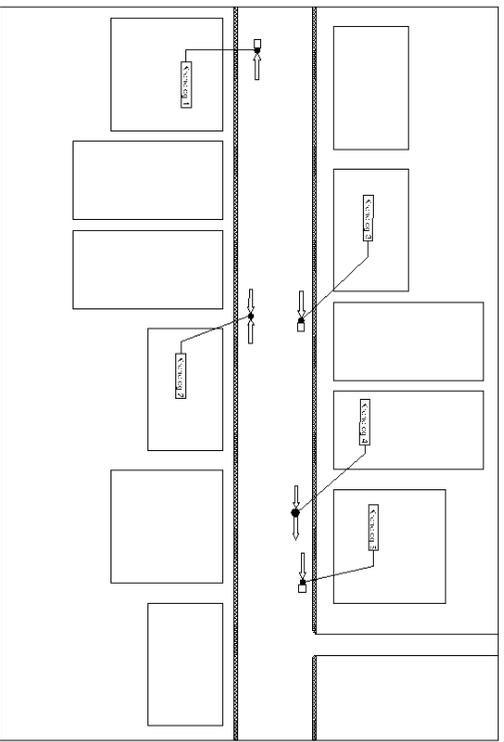
NAMA JALAN : JALAN BROMO 1
 PERIODE : 2019-2020
 JUMLAH LAKA : 5
 FATALITAS : 8

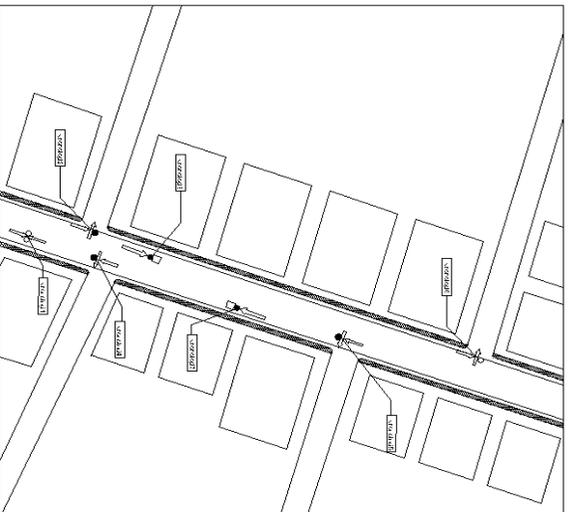
NAMA JALAN : JALAN BROMO 3
 PERIODE : 2019-2020
 JUMLAH LAKA : 7
 FATALITAS : 11

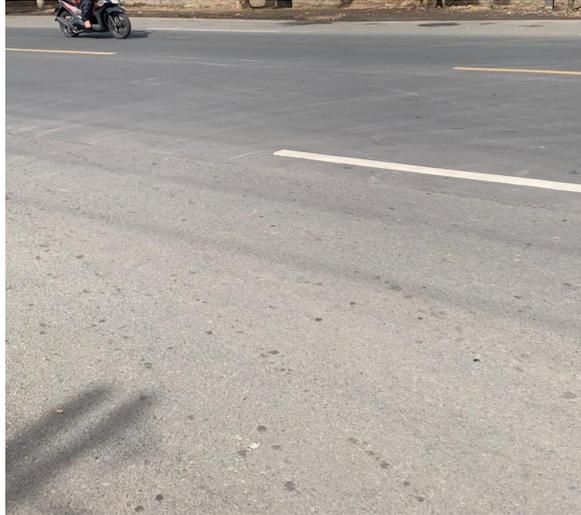
Gambar V. 6 Kondisi Perkerasan Jalan

Terlihat pada tabel diatas, ruas jalan Bromo di titik segmen rawan kecelakaan yaitu segmen 0-430 telah melebihi atau memenuhi standar geometri jalan. Berikut gambar dokumentasi dan visualisasi *black section* segmen 1 (0-430).

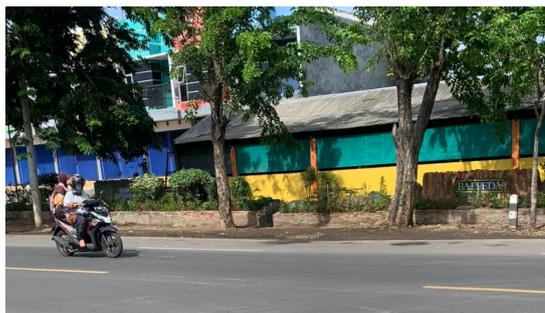
Gambar V. 7 Kondisi Eksisting Bahu Jalan

Dapat dilihat kondisi bahu jalan pada segmen 1 telah memenuhi standar geometri jalan. Berikut visualisasi kondisi eksisting bahu jalan.

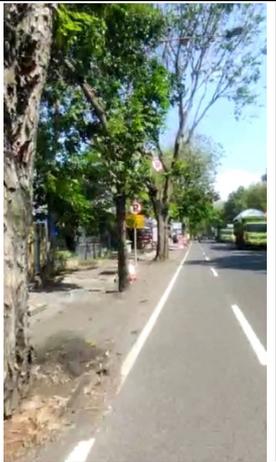
Rambu larangan parkir dalam kondisi baik tapi tidak terlihat jelas

Rambu lalu lintas jalan di titik segmen 1 rawan kecelakaan diperlukan adanya pengadaan serta pemeliharaan terhadap fasilitas keselamatan oleh instansi terkait. Dengan demikian, perlu adanya usulan lebih lanjut sesuai dengan tata cara pemasangan rambu lalu

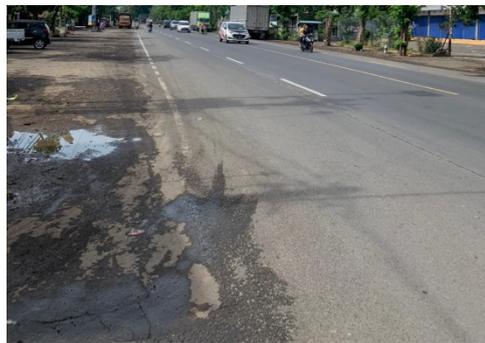
Gambar V. 10 Kondisi Perkerasan Jalan

Terlihat pada tabel diatas, ruas jalan Bromo di segmen rawan kecelakaan yaitu segmen 430-1913 telah melebihi atau memenuhi standar geometri jalan. Berikut gambar dokumentasi dan visualisasi *black section* segmen 2 (430-1913).

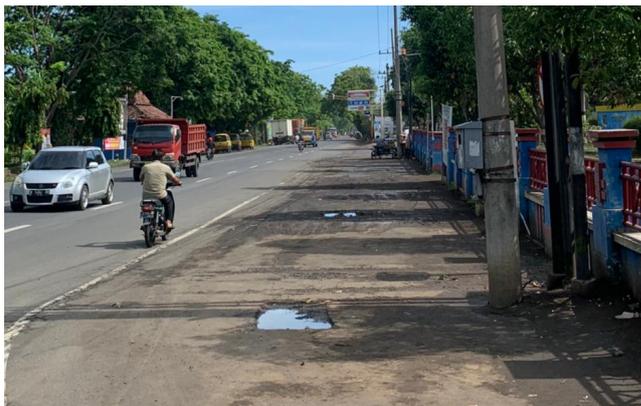
Gambar V. 11 Kondisi Eksisting Bahu Jalan

Dapat dilihat kondisi bahu jalan pada segmen 2 telah memenuhi standar geometri jalan. Berikut visualisasi kondisi eksisting bahu jalan.

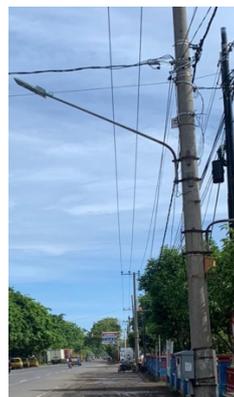
Gambar V. 13 Kondisi Eksisting Lampu Penerangan Jalan

Kondisi lampu penerangan jalan di lokasi segmen 2 rawan kecelakaan sudah cukup baik tipe lampu HID dan jarak yang direkomendasikan 35m-60m hanya saja ada beberapa titik yang seharusnya terdapat lampu penerangan dan kondisi dilapangan tidak ada dan lampu penerangan jalan yang hanya ada satu sehingga kurang optimal.

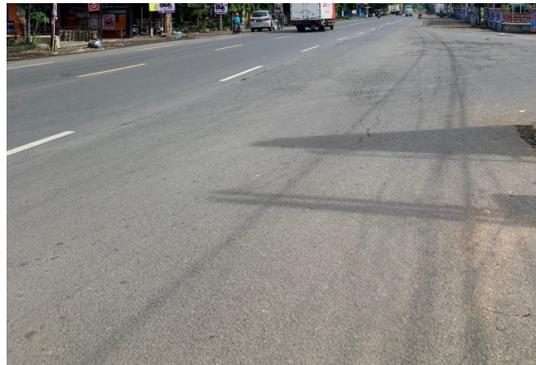
Gambar V. 14 Kondisi Perkerasan Jalan

Terlihat pada tabel diatas, ruas jalan Bromo di titik segmen rawan kecelakaan yaitu segmen 1913-3285 telah melebihi atau memenuhi standar geometri jalan. Berikut gambar dokumentasi dan visualisasi *black section* segmen 3 (1913-3285).

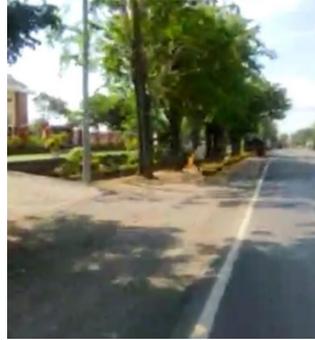
Gambar V. 15 Kondisi Eksisting Bahu Jalan

Dapat dilihat kondisi bahu jalan pada segmen 3 telah memenuhi standar geometri jalan. Namun, kondisi eksisting rusa. Berikut visualisasi kondisi eksisting bahu jalan.

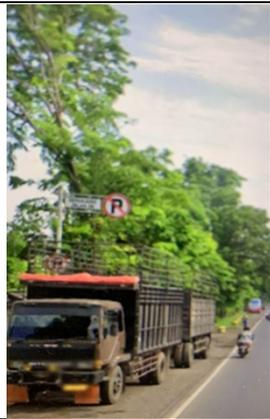
Terdapat rambu larangan parkir namun masih banyak pengguna jalan yang tidak mematuhi rambu

Rambu lalu lintas jalan di titik segmen 3 rawan kecelakaan diperlukan adanya pengadaan serta pemeliharaan terhadap fasilitas keselamatan oleh instansi terkait. Dengan demikian, perlu adanya usulan lebih lanjut sesuai dengan tata cara pemasangan rambu lalu lintas tersebut. Beberapa rambu belum terpasang, hal ini dapat membahayakan pengendara yang melintasi segmen jalan tersebut.

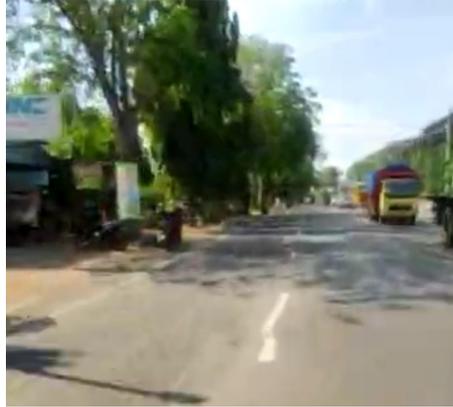
Gambar V. 16 Kondisi Eksisting Marka Jalan

Pada titik segmen 3 (1913-3285) rawan kecelakaan kondisi marka jalan sudah pudar bahkan hilang sehingga membingungkan pengguna jalan, marka pembagi lajur serta pembatas jalur pudar, maka perlu dilaksanakan peremajaan dan pengecatan ulang marka jalan sesegera mungkin. Kondisi eksisting marka jalan di titik segmen 3 (1913-3285) :

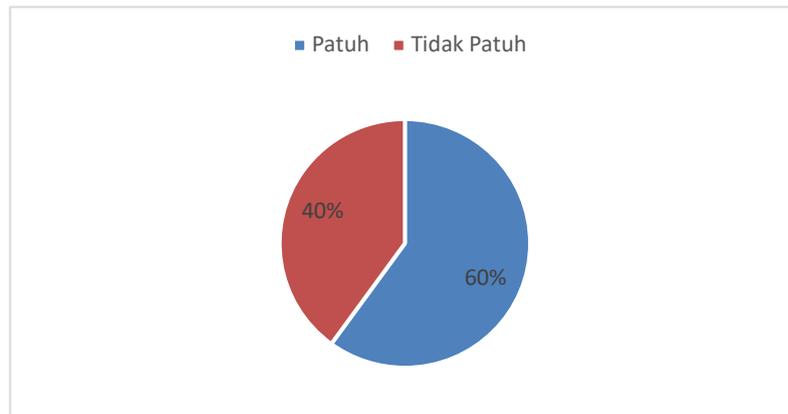
Sehingga dilaksanakan survei karakteristik pengguna jalan untuk mengetahui perilaku pengguna jalan pada ruas jalan yang dikaji. Berikut persentasi perilaku pengguna jalan :

Berdasarkan dengan pengolahan data terkait dengan survei karakteristik pengguna jalan, diketahui bahwa terdapat 60% pengguna jalan yang patuh dengan peraturan lalu lintas, sedangkan terdapat 40% pengguna jalan yang tidak mematuhi peraturan lalu lintas. Dan berikut merupakan data terkait dengan klasifikasi karakteristik pengguna jalan yang tidak mematuhi lalu lintas :

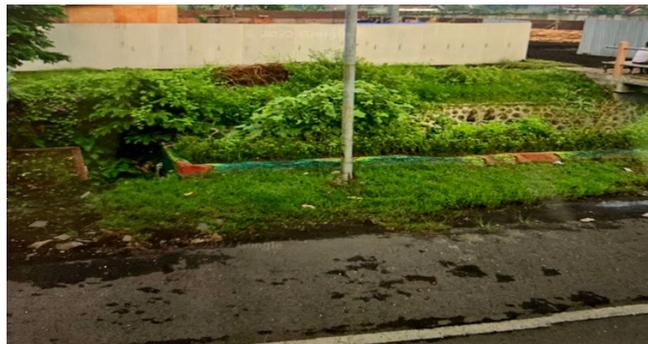
Gambar V. 30 Saluran Drainase

Umumnya bentuk saluran drainase persegi panjang atau trapesium, untuk jalan antar perkotaan di sepanjang jalan Bromo masih minim adanya saluran drainase di kanan/kiri jalan yaitu disebelah kiri dengan panjang total 872 meter dan disebelah kanan dengan panjang jalan 1.372 meter, sehingga membuat permukaan badan jalan mengalami kerusakan seperti keretakan, bergelombang dan berlubang ditambah lagi permukaan bahu jalan serta badan jalan mengalami perbedaan tinggi akibat terkikis oleh air dan juga membuat marka jalan terkelupas atau terkikis sehingga memudar dan hilang dimana hal tersebut dapat membahayakan pengguna jalan pada saat berkendara.

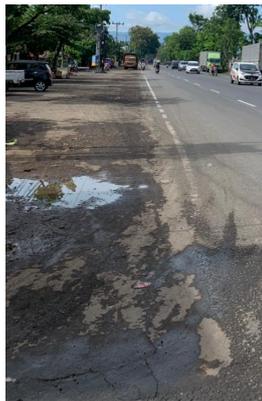
Gambar V. 31 Bahu Jalan Bromo

Pada ruas jalan Bromo terdapat bahu jalan yang tidak diperkeras, pada ruas tersebut bahu jalan belum diperkeras, bahu jalan hanya dibuat dari material perkerasan jalan tanpa bahan pengikat. Jika pada ruas jalan Bromo diberikan fasilitas bahu jalan yang diperkeras memang akan lebih baik dan tidak berpengaruh terhadap lebar jalan efektif maupun kinerja lalu lintasnya karena tidak mengambil dari lebar jalan efektif melainkan sudah ada bahu jalan tanpa perkerasan yang bisa digunakan untuk bahu jalan dengan perkerasan.

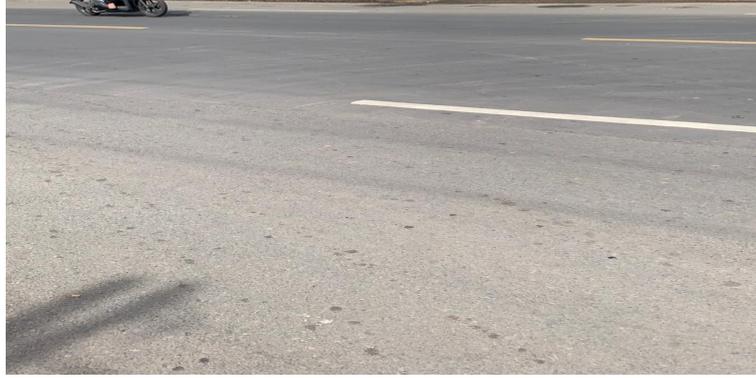
Gambar V. 32 Perkerasan Jalan Yang Bagus

Pada ruas jalan Bromo keseluruhan konstruksi perkerasan jalan yang digunakan merupakan perkerasan lentur/aspal.

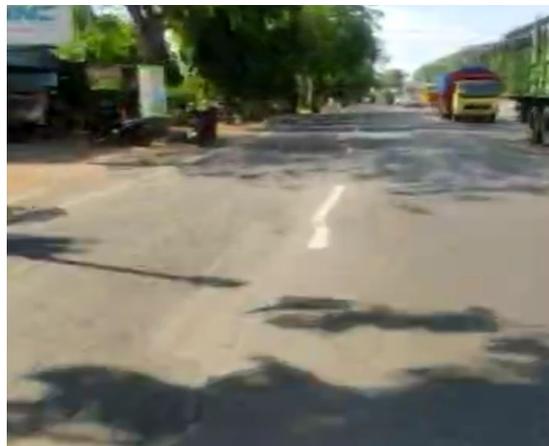
Gambar V. 33 Perkerasan Jalan Yang Buruk

Kerusakan yang terjadi pada perkerasan lentur dari bahan aspal berupa kondisi jalan yang berlubang dan bergelombang, hal tersebut dapat membahayakan bagi pengendara saat melintasi jalan tersebut, berikut ini kerusakan pada ruas jalan Bromo.

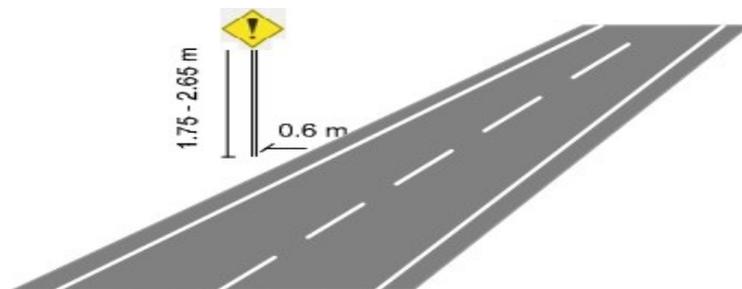
Gambar V. 34 Tinggi Penetapan Rambu

- a. Tinggi penempatan rambu yaitu pada sisi jalan minimum 1,75 meter dan maksimum 2,65 meter diukur dari permukaan jalan sampai dengan sisi daun rambu bagian bawah, atau papan tambahan bagian bawah apabila rambu dilengkapi dengan papan tambahan.

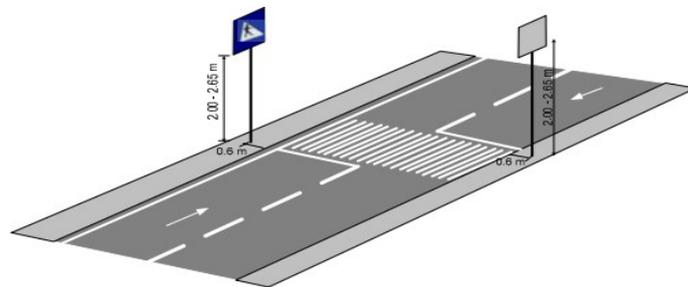
Gambar V. 35 Tinggi Penempatan Rambu Pada Lokasi Fasilitas Pejalan Kaki

- b. Ketinggian penempatan rambu di lokasi fasilitas pejalan kaki minimum 2,00 meter dan maksimum 2,65 meter diukur dari permukaan fasilitas pejalan kaki sampai dengan sisi daun rambu bagian bawah, atau papan tambahan bagian bawah apabila rambu dilengkapi dengan papan tambahan.

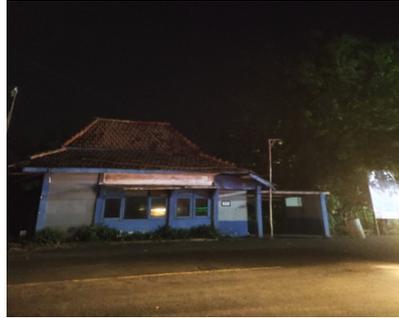
Gambar V. 37 Kondisi Lampu Penerangan Jalan Bromo.

kurangnya perawatan sehingga lampu penerangan tersebut dari 5 lampu terdapat 2 lampu yang tidak menyala sehingga perlu dilakukan perawatan lampu penerangan jalan untuk mengurangi tingkat kecelakaan khususnya pada malam hari, berikut ini beberapa foto hasil inventarisasi pada malam hari pada ruas jalan Bromo.

Pada hasil survei inventarisasi lampu penerangan jalan umum pada saat malam hari maka dapat ditentukan titik penerang lokasi yang sudah rusak atau tidak menyala pada malam hari sepanjang ruas jalan Bromo.

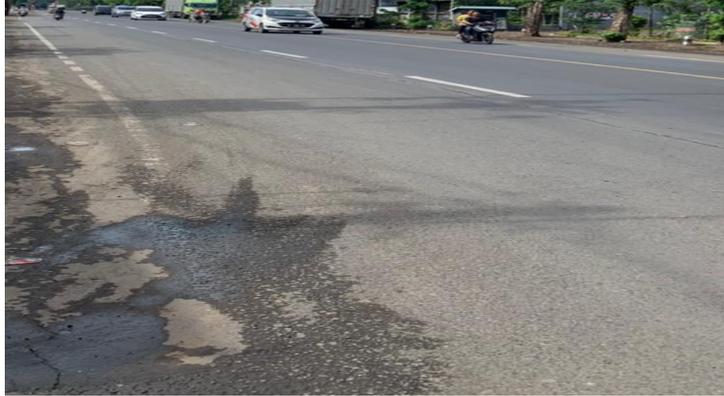
Gambar V. 39 Marka Jalan Yang Pudar dan Terkelupas

Pada hasil survei inventarisasi terdapat beberapa marka yang rusak, pudar, terkelupas sehingga perlu dilakukannya perbaikan marka jalan tersebut, marka merupakan hal yang sangat penting bagi pengguna jalan terutama saat dalam berkendara yaitu pengendara dapat mengetahui lajur mana yang seharusnya dilewati, kemudian untuk penentuan penggunaan marka marka utuh dan marka putus – putus harus tepat dikarenakan hal ini sangat penting, sehingga pengendara pada saat akan mendahului kendaraan didepanya harus mengikuti isyarat marka yang ada. Marka putus – putus pada jalan Bromo yaitu 0,84 km dan untuk marka utuh yaitu 0,16 km, pembuatan marka jalan dapat menggunakan bahan sebagai berikut :

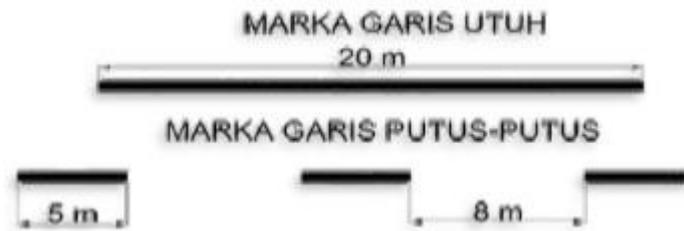
Gambar V. 40 Standar Marka Jalan Dengan Kecepatan Rencana 60 km/jam

Bentuk marka jalan pada ruas jalan Bromo sesuai dengan kecepatan rencana 60 km/jam yaitu dengan spesifikasi sebagai berikut :
