# **IDENTIFIKASI PROBLEM KERUSAKAN JALUR REL LINTAS SIDOARJO-PORONG (KM 25 + 510)-(KM 34 + 651)**

Manajemen Transportasi Perkeretaapian

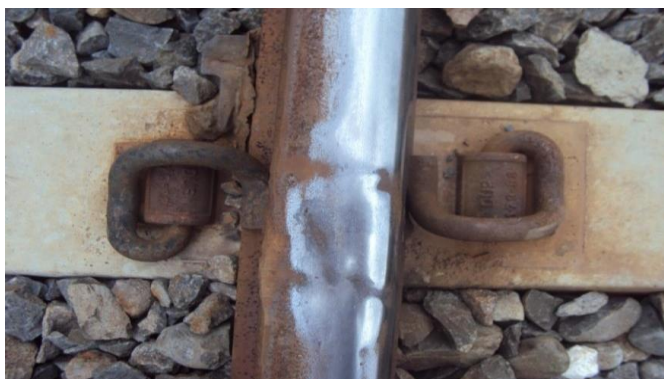
*Sumber: Doc, 2022*

Kerusakan Rel (rel *defect*)

Dari tabel diatas dapat diketahui bahwa dalam lintas Sidoarjo – Porong masih banyak terdapat permasalahan dalam jalur rel, khususnya Rel *Deffect* kerusakan yang paling besar berada di KM 25 + 000 hingga KM 28 + 000 beserta jumlah sebanyak 8 titik kerusakan, dengan kerusakan yang paling kecil berada di KM 27 + 000 hingga KM 28 + 000 sebanyak 1 kerusakan.

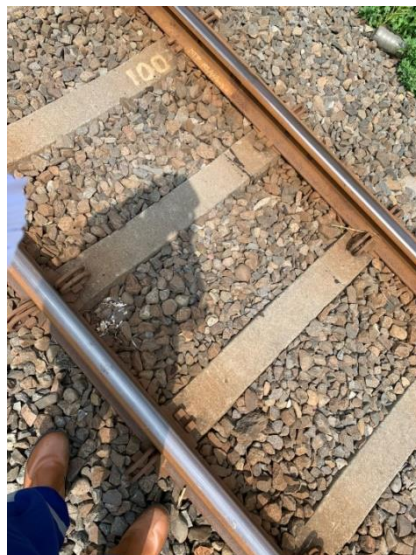
### Penambat Lepas
