**IDENTIFIKASI PROBLEM KERUSAKAN JALUR REL  
LINTAS SIDOARJO – PORONG  
(KM 25 + 510) – (KM 34 + 651)**

**KERTAS KERJA WAJIB**

**POLITEKNIK TRANSPORTASI DARAT INDONESIA-STTD  
PROGRAM STUDI DIPLOMA III  
MANAJEMEN TRANSPORTASI PERKERETAAPIAN  
BEKASI  
2022**

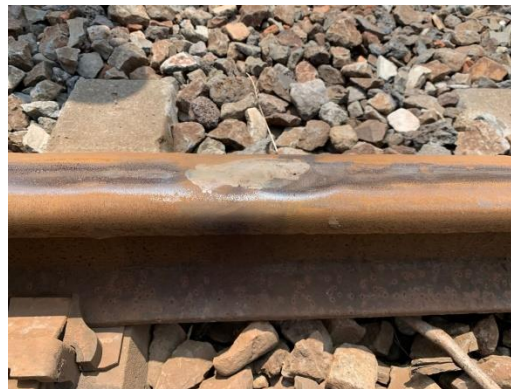
**Gambar II. 5** Rel *Defect* KM 26 + 317

Di lintas Sidoarjo – Porong terdapat persoalan misalnya rel cacat/*defect* layaknya gambar berikut:

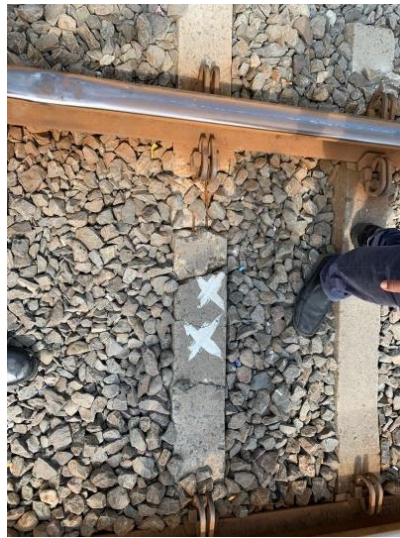
**Gambar II. 6** Bantalan Beton Pecah KM 25 + 308 Lintas Sidoarjo – Porong

bantalan dalam lintas tersebut banyak yang pecah juga keropos dengan prioritas I hingga prioritas II, sebagai berikut:

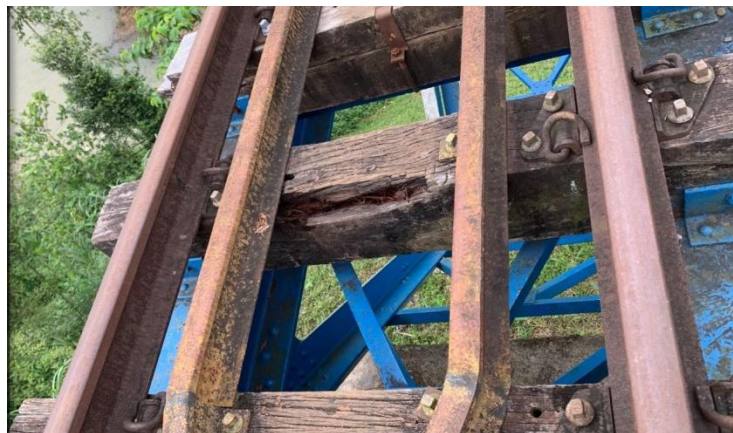
**Gambar II. 7** Bantalan Kayu Keropos KM 32 + 694 Lintas Sidoarjo – Porong

Lintas Sidoarjo – Porong lebih banyak memakai bantalan beton, tetapi masih terdapat bantalan kayu dalam wesel serta jembatan. Situasi

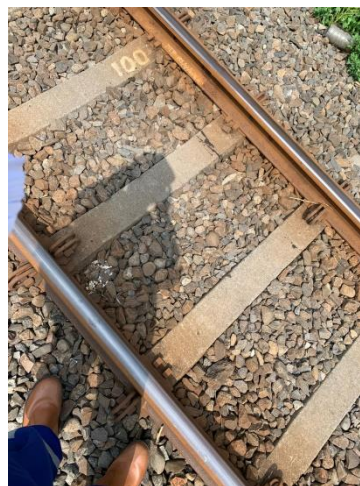
**Gambar II. 8** Penambat Hilang KM 27 + 273 Lintas Sidoarjo – Porong

Lintas Sidoarjo – Porong memakai penambat elastis contohnya E Clip DE Clip dan KA Clip, namun masih terdapat yang memakai penambat kaku dalam wesel serta jembatan. Tetapi situasi penambat mayoritas musnah sebab vandalisme/pencurian. Situasi penambat yang binasa bisa ditinjau di gambar berikut:

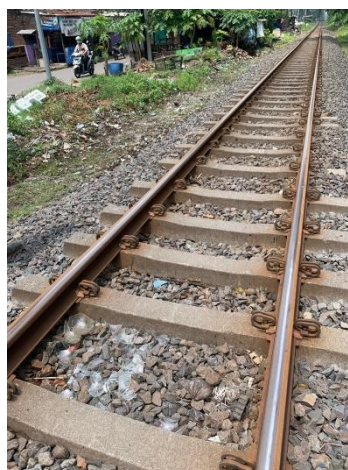
**Gambar II. 9** Profil Balas Lintas Sidoarjo – Porong

Di lintas Sidoarjo – Porong ada kekurangan balas disebabkan oleh minimnya perawatan, ataupun balas yang keluar dari Rel, kondisi volume balas kurang dan tidak selaras terhadap persyaratan yang tertulis pada PM 60 Tahun 2012 mengenai kriteria teknis jalur kereta api dilihat di gambar dibawah ini:

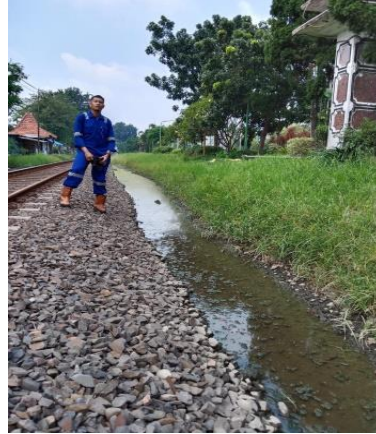
**Gambar II. 10** Drainase Ditumbuhi Rumput KM 26 + 882

Kondisi *Drainase* lintas Sidoarjo – Porong tidak sesuai dengan persyaratan banyaknya ditumbuhi rumput sehingga menyebabkan kecrotan/*mud pumping*, dapat dilihat pada gambar dibawah ini:

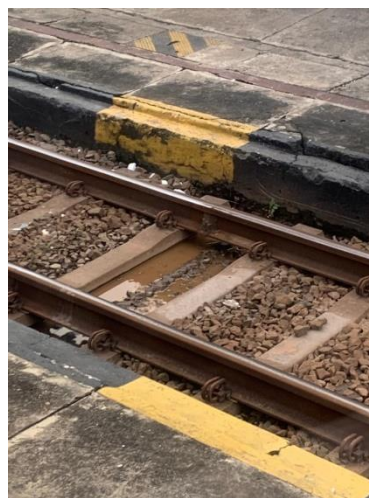
**Gambar II. 11** *Mud Pumping* di Emplasemen Stasiun Porong KM 34 +651

*Mud pumping* terjadi karena balas menahan beban secara berlebihan dari biasanya, sehingga balas akan hancur dan menjadi aus. Ada *Mud Pumping* pada Sidoarjo – Porong bisa ditinjau di gambar berikut:

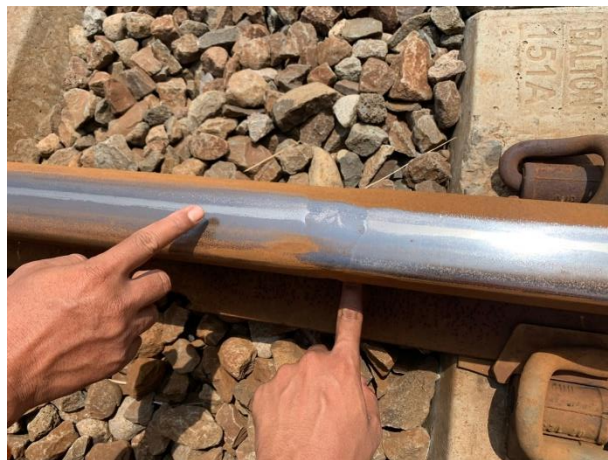
**Gambar V. 1** Rel *defect* KM 26 + 451

Di lintas Sidoarjo – Porong didapati rel *defect*, rel *defect* bisa ditinjau di gambar di bawah ini:

Rel *defect* bisa disebabkan karena karat, lapisan baja kelas sudah terkikis akibat beban kereta api, dan terlambat untuk penggantian.

1. Pada Resorst 8.14 SDA, dapat langsung dilaksanakan perbaikan dengan kerusakan komponen jalan rel lintas Sidoarjo-Porong layaknya:
  - a. Pengelasan pada rel *defect*

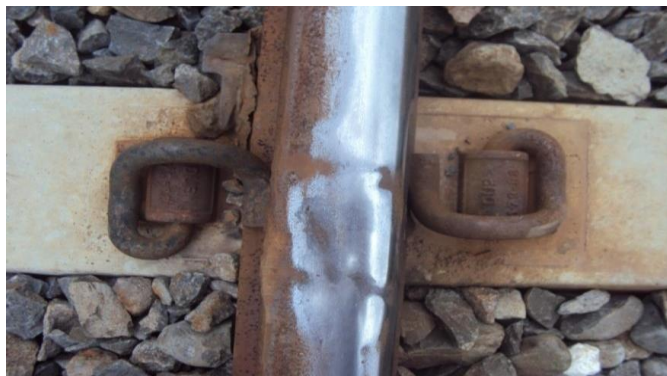
**Gambar V. 2** Rel *deffect* KM 27 + 376

Dari tabel diatas dapat diketahui bahwa dalam lintas Sidoarjo – Porong masih banyak terdapat permasalahan dalam jalur rel, khususnya Rel *Deffect* kerusakan yang paling besar berada di KM 25 + 000 hingga KM 28 + 000 beserta jumlah sebanyak 8 titik kerusakan, dengan kerusakan yang paling kecil berada di KM 27 + 000 hingga KM 28 + 000 sebanyak 1 kerusakan.

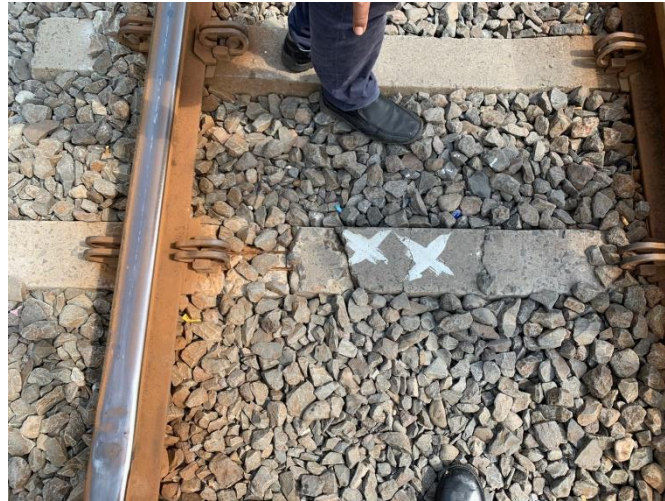
**Gambar V. 3** Bantalan Retak Prioritas II KM 25 + 310

Di lintas Sidoarjo – Porong adanya bantalan pecah ataupun lapuk, yang bisa ditinjau di gambar dibawah ini

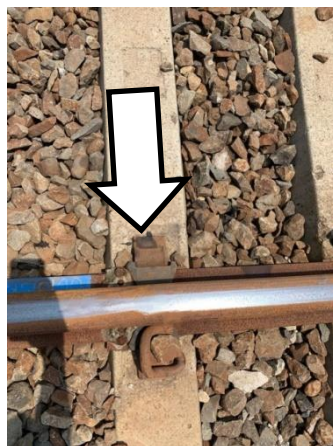
**Gambar V. 4** Penambat Hilang pada KM 25 + 516

Penambat di lintas Sidoarjo – Porong didapati banyak yang lenyap, rusak maupun kekuatan dari *clamping force*/ gaya jepit berkurang. Bisa ditinjau di gambar berikut:

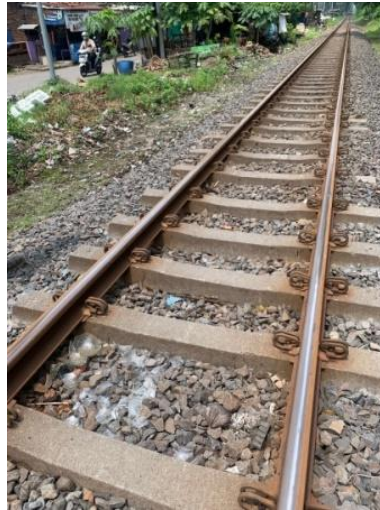
**Gambar V. 6** Balas Kurang Pada Lintas KM 28 + 221

Volume balas sangat berpengaruh terhadap keandalan jalan rel. kurangnya pada volume balas ini dapat menyebabkan rongga antara rel dengan tanah dasar melonggar sehingga saat terjadi beban secara tiba-tiba, kemungkinan rel akan cepat rusak semakin besar hingga menyebabkan rel patah.

Pada lintas Sidoarjo – Porong kondisi balas pada lintas ini dapat dilihat sebagai berikut:

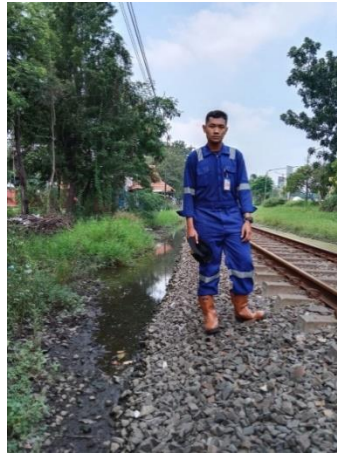
**Gambar V. 7** Drainase KM 26 + 882

Kondisi drainase lintas Sidoarjo – Porong yang kurang diperhatikan, menyebabkan banyaknya ditumbuhi rumput bisa ditinjau di gambar berikut:

Drainase yang buruk pada lintas Sidoarjo – Porong dikarenakan lintas ini dekat dengan sumber Lumpur Lapindo yang menyebabkan buruknya kondisi pertanahan disekitar lintas ini dan sering terjadinya pergesekan tanah yang menyebabkan terjadinya *Mud Pumping* dapat dilihat pada gambar dibawah ini *Mud Pumping* yang terjadi pada emplasemen stasiun porong.

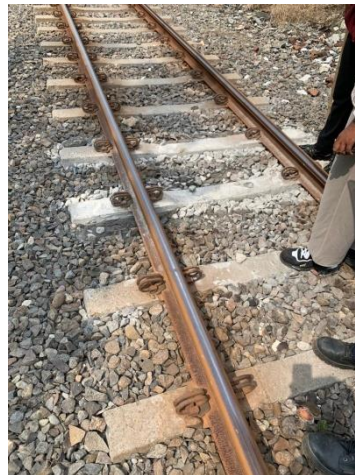
**Gambar V. 9** Mud Pumping Pada KM 25 + 666

*Mud Pumping* yang terjadi pada lintas Sidoarjo – Porong terjadi karena kurang maksimalnya fungsi *Drainase* di lintas ini:

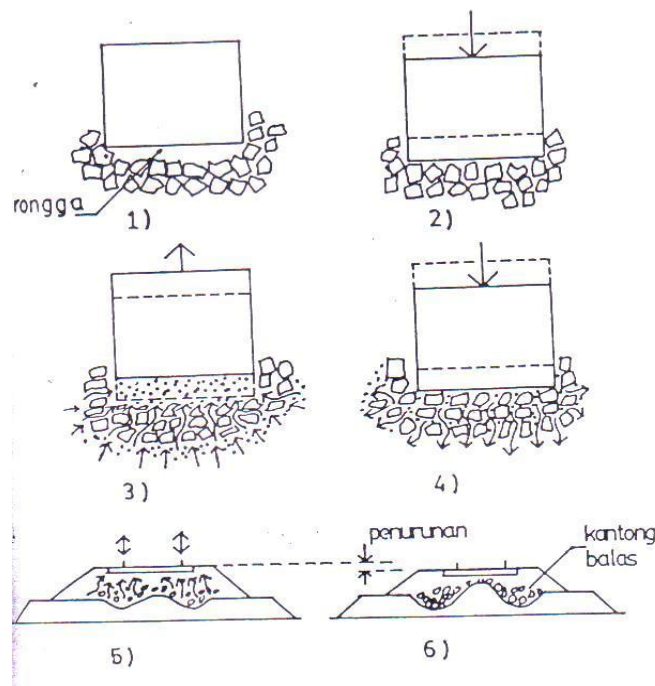
**Gambar V. 10** Proses Pemompaan Lumpur dan Terjadinya Kantong Balas

Lumpur memasuki rongga diantara butiran balas. Sedikit demi sedikit balas akan terdesak masuk ke tubuh baan yaitu sub balas, sedangkan butiran sub balas pun dengan sendirinya akan tegeser oleh butiran balas. Lumpur yang memang merupakan sebagian tubuh baan akan sedikit banyak terdesak naik kedalam rongga balas. Dengan seringnya kereta api yang melintas daerah tersebut maka dengan cepat lumpur akan naik ke balas lalu pada tubuh baan sudah terdapat banyak air sehingga tekanan pori-pori air bertambah kuat untuk menimbulkan desakan dan gelembung udara mendorong lumpur keatas.

3. Peristiwa *mud pumping* (kecrotan) waktu balas tenggelam kedalam tubuh baan timbulah rongga-rongga hampa udara dan bantalan mengapung atau mengambang. Akibat dari hal tersebut menyebabkan sub balas menerima tekanan akibat beban dari atas. Akibat dari hal itu sub balas merosot turun serta balas terdesak masuk ke sub balas menciptakan cekungan atau kantong balas. Kantong balas pada subbalas yang terdapat air menimbulkan suatu tekanan negatif, tekanan negatif inilah yang menghisap lumpur. Kemudian lumpur naik keatas ketika beban kereta membebani daerah tersebut. Apabila peristiwa tersebut selalu terjadi maka lumpur akan naik sampai kepermukaan atas dari balas hingga menimbulkan *mud pumping*.

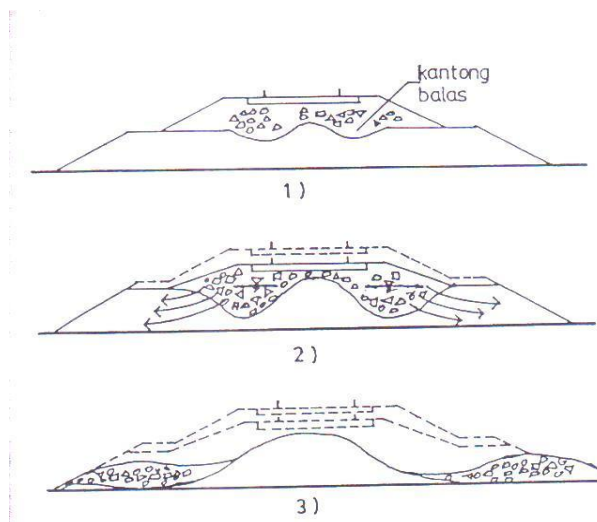
**Gambar V. 11** Proses Jalan Runtuh Akibat Kantong Balas

1. Memperlihatkan posisi bantalan yang telah mengembang maka menyebabkan adanya rongga, yang di saat dibebani (dilewati kereta api) tekanan pori akan naik,

2. Lalu, ketika bebannya lepas partikel-partikel halus dari tanah dasar tersedot masuk ke rongga.
3. Ketika dibebani kembali partikel-partikel halus yang terdapat pada rongga itu akan didesak masuk ke sela-sela bahan balas,
4. Kondisi tersedotnya partikel-partikel tanah dasar itu akan menyebabkan balas turun menerobos tanah dasar, yang lalu bisa menyebabkan terciptanya kantong ballas. Jika langkah terbentuknya kantong ballas berlanjut, kian lama kantong ballas akan kian dalam juga lebar.

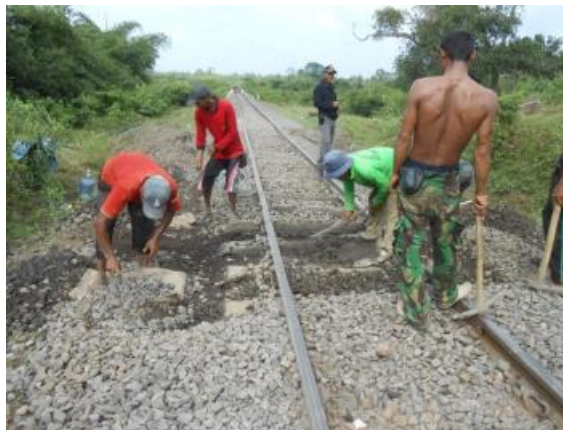
**Gambar V. 12** Gambar Kuras *Mud Pumping*

1. Keruk balas yang sudah tercampur dengan tanah beserta air kearah keluar dengan kedalaman gerakan 10 – 15 cm dari dasar bantalan atau sampai pada titik tidak ditemukannya lumpur. Sehingga air pada balas benar-benar hilang dan kering. Keluarkan balas dari spasi 1 antara kedua bantalan.

Lalu kerjakan spasi 2, balas dicangkul dengan belincong dan diambil dengan garpu keruk balas.

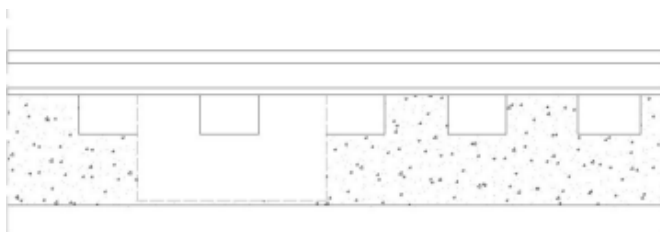
**Gambar V. 13** Penggorekan Balas Pada *Mud Pumping* Pendek

Posisi pembersihan balas daerah *mud pumping* pendek

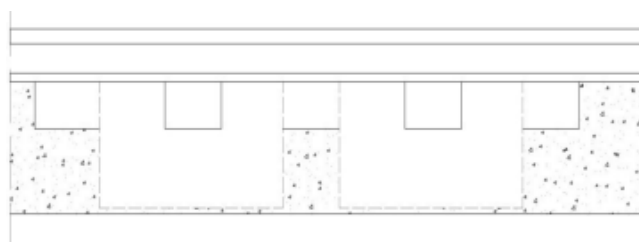
**Gambar V. 14** Penggorekan Balas Pada *Mud Pumping* Panjang

Posisi pembersihan balas daerah *mud pumping* panjang
