**PENINGKATAN KESELAMATAN JALAN DI DAERAH RAWAN KECELAKAAN
(STUDI KASUS : JALAN SRANDAKAN KM 1 - KM 2)
KABUPATEN BANTUL**

KERTAS KERJA WAJIB

**POLITEKNIK TRANSPORTASI DARAT INDONESIA – STTD
DIPLOMA III MANAJEMEN TRANSPORTASI JALAN
BEKASI
2022**

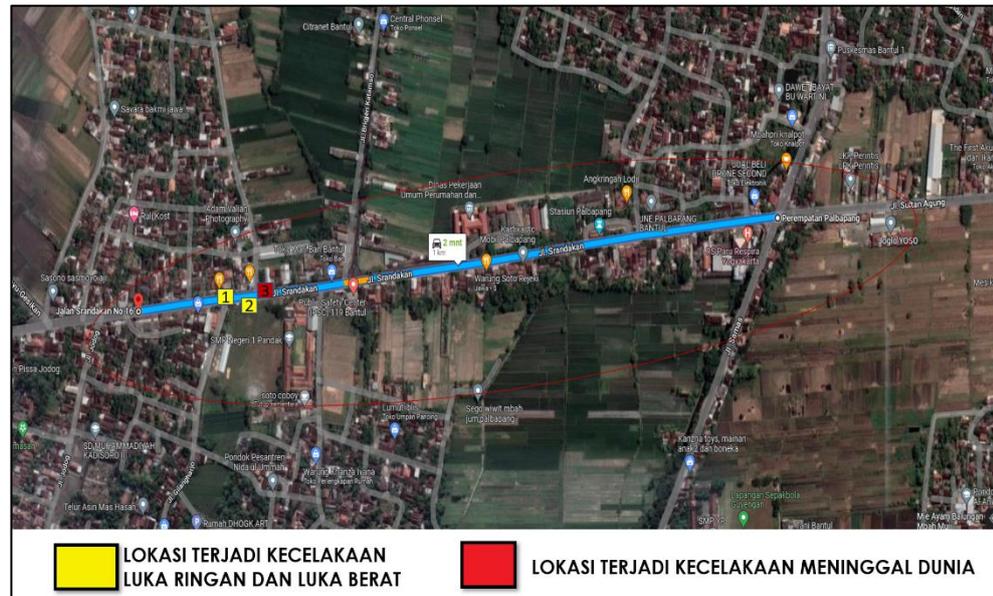
Gambar.II 3 Titik Blackspot ruas jalan srandakan km 1 – km 2 Kabupaten Bantul

tidak buruk. Berikut merupakan titik blackspot yang berada dalam blacklink ruas jalan srandakan km 1 – km 2 Kabupaten Bantul sebagai berikut :

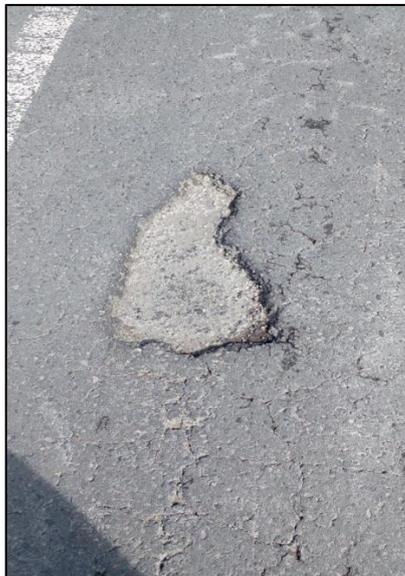
Gambar.II 6 Kondisi Jalan Berlubang pada ruas jalan Srandakan

Terdapat beberapa lubang yang belum ditambal pada ruas jalan Srandakan yang bisa berakibat kecelakaan lalu lintas, sehingga perlunya perbaikan yang teratur guna mencegah potensi kecelakaan terus – menerus. Kondisi seluruhnya beraspal baik namun ada sedikit bergelombang pada bagian tengah jalan tersebut.

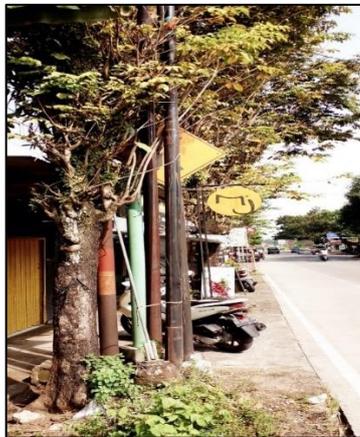
Gambar.II 7 Kondisi Rambu Tertutup Pohon

Rambu yang tertutup pohon maupun yang tidak benar penempatannya masih banyak dijumpai pada ruas jalan Srandakan. Hal ini sangat tidak memenuhi standar fasilitas prasaranan jalan yang berkeselamatan.

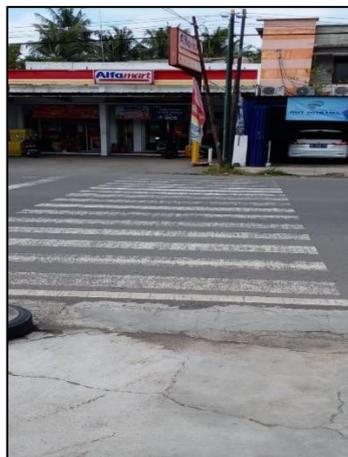
Gambar.II 8 Kondisi Marka Pudar

Kondisi marka pada ruas jalan Srandakan kebanyakan dengan kondisi baik, namun sebagian marka terlihat memudar membuat pengendara ragu dalam mengartikan beberapa arti marka. Dari kondisi eksisting juga terdapat marka yang sudah melengkung di karenakan pergerakan aspal yang tidak kuat menopang kendaraan berat.

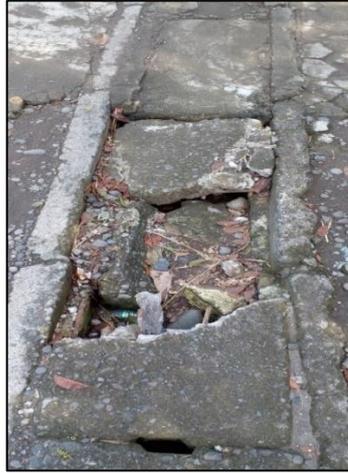
Gambar.II 10 Kondisi Drainase Rusak

Kondisi perlengkapan jalan pada ruas jalan Srandakan sudah terbilang cukup lengkap, namun pada beberapa titik terdapat penutup drainase yang rusak dan membahayakan. Terlebih lagi paku jalan yang berfungsi sebagai pemantul cahaya tidak tersedia. Penerangan sangat kurang di beberapa titik yang mengakibatkan jarak pandang pengendara kurang maksimal. Minimnya fasilitas perlengkapan jalan pada ruas jalan Srandakan, maka akan lebih baik dilakukan penambahan fasilitas penerangan jalan umum, paku jalan, dan penutup drainase diperbaiki membuat pengendara nyaman dan aman melintas di ruas jalan tersebut.

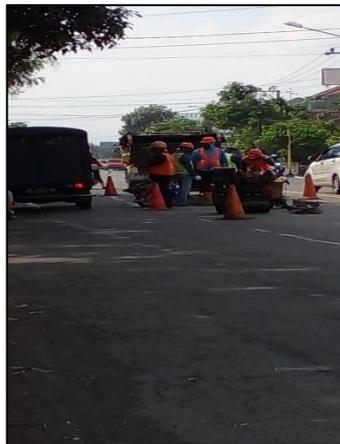
Gambar.II 11 Perbaikan Jalan Pada Ruas Jalan Srandakan

Faktor lingkungan pada ruas jalan Srandakan terdapat persawahan di sisi kanan dan kiri jalan, membuat banyak hewan berkeliaran. Terdapat pula perbaikan jalan sebagai salah satu hambatan samping dengan kapasitas sedang. Namun dengan melakukan rekayasa lalu lintas dapat diatasi dengan baik sehingga tidak menimbulkan kemacetan berarti.

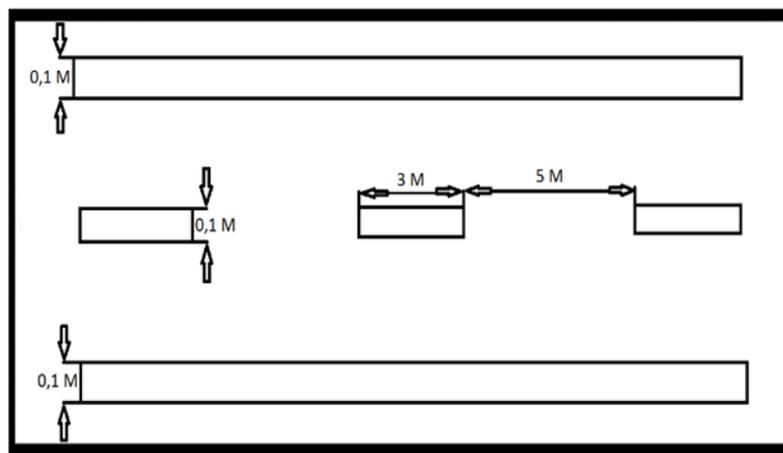
Gambar.III 1 Pemasangan Marka

Marka pada jalan digunakan secara efektif dalam menyampaikan peraturan, petunjuk, atau peringatan terhadap bahaya yang timbul. Standar jalan sudah diatur di dalam Permenhub Nomor 67 Tahun 2018 sebagai berikut :

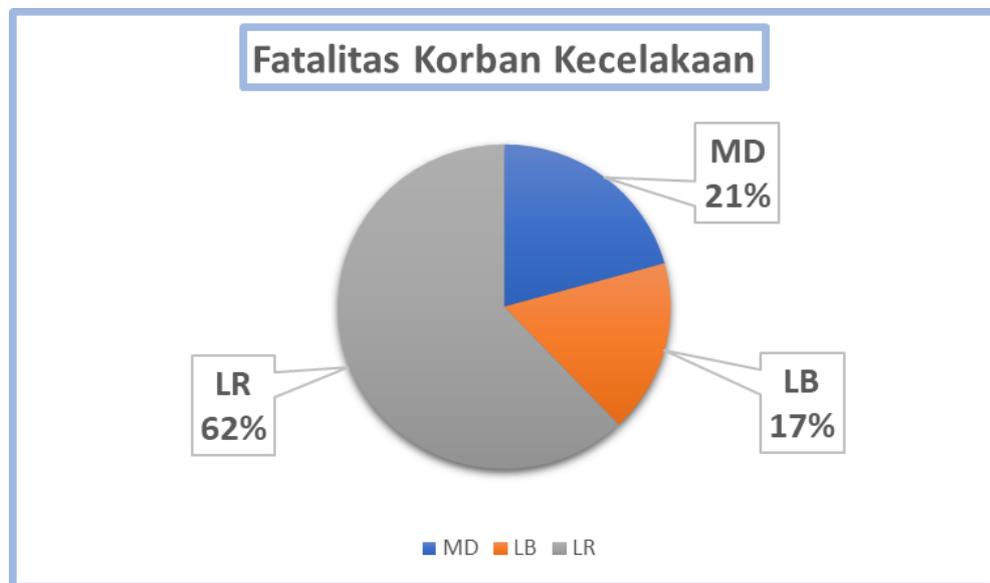
Gambar.V 1 Fatalitas Korban Kecelakaan Dalam Tahun 2021

Adapun dari hasil kecelakaan periode tahun 2021 untuk ruas jalan srandakan km 1 – km 2 Kabupaten Bantul di dapat 13 kejadian kecelakaan. Untuk lebih jelasnya dapat dilihat pada diagram sebagai berikut :

Dapat dilihat pada diagram diatas berdasarkan fatalitas kecelakaan yang terjadi di ruas jalan srandakan km 1 – km 2 Kabupaten Bantul bahwa korban kecelakaan luka ringan dengan persentase sebesar 62% menjadi tingkat fatalitas terbanyak, kemudian meninggal dunia 21% dan luka berat sebesar 17%. Untuk lebih jelasnya tingkat fatalitas pada Tahun 2021 di ruas jalan srandakan km 1 – km 2 Kabupaten Bantul dapat dilihat dalam perbulan pada grafik berikut :

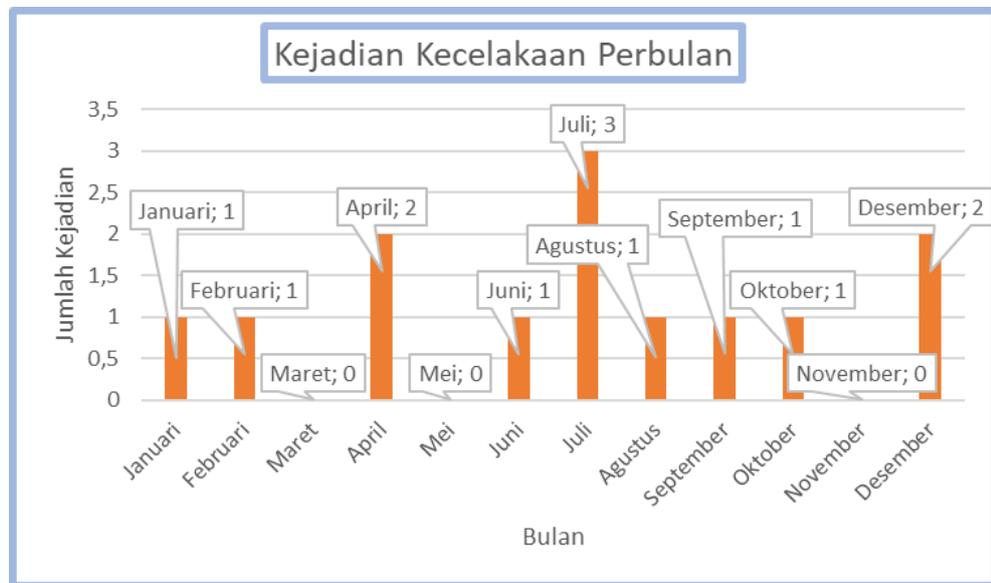
Gambar.V 3 Grafik Kecelakaan Berdasarkan Bulan Kejadian

Setelah diketahui hasil fatalitas kecelakaan berdasarkan bulan, akan dilakukan pembobotan kecelakaan per bulan tersebut untuk mengetahui nilai tertinggi. Hasil analisis berdasarkan bulan kejadian dapat dilihat seperti pada grafik dibawah ini :

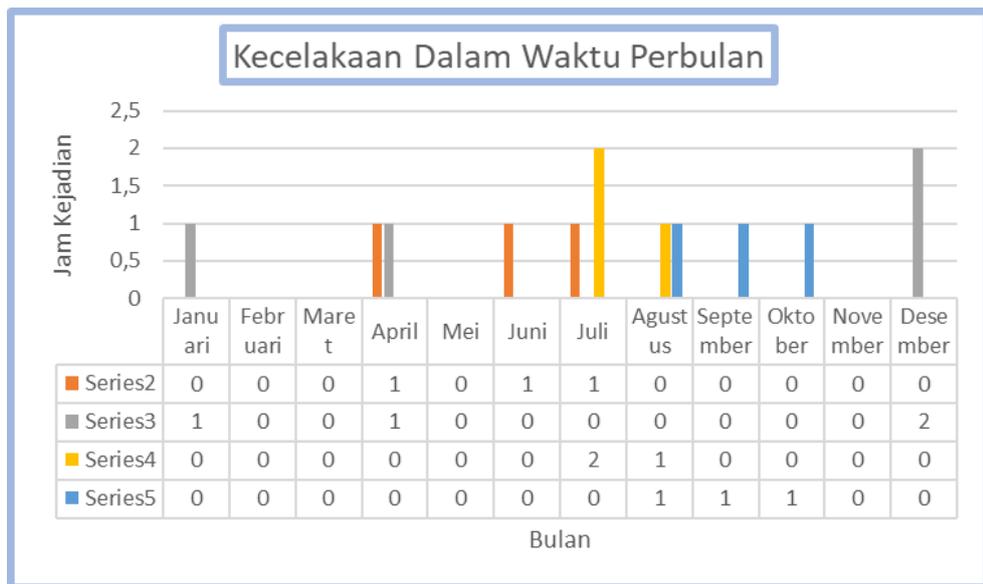
Gambar.V 4 grafik Kecelakaan Berdasarkan Waktu Kejadian

Untuk mengetahui tingkat keparahan kecelakaan selama 24 jam di ruas jalan srandakan km 1 – km 2 Kabupaten Bantul dapat dilihat pada grafik sebagai berikut :

Dapat dilihat pada grafik diatas bahwa kecelakaan berdasarkan jam kejadian tertinggi pada ruas jalan srandakan yakni di bulan Juli pada pukul 12.01 – 18.00 WIB dan di bulan Desember pada pukul 06.01 – 12.00 WIB. Kemudian dapat dilihat persentase dari ke-4 kategori waktu pada diagram berikut :

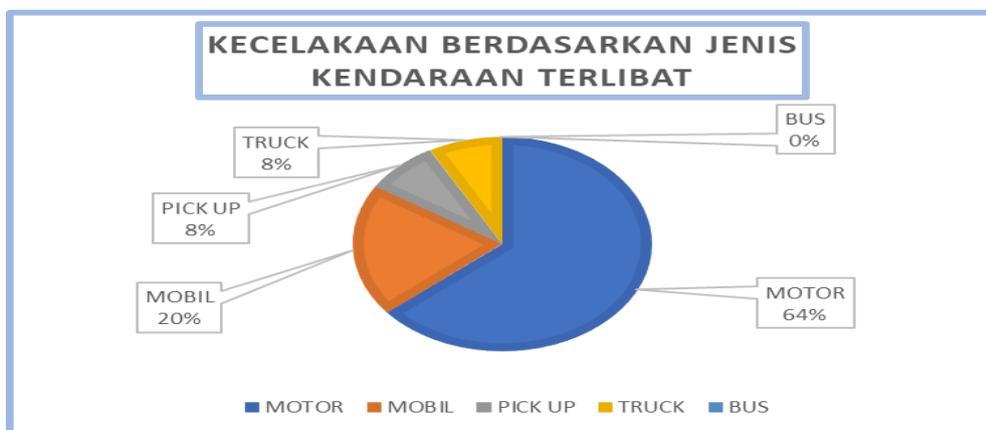
Gambar.V 7 Persentase Jenis Kendaraan Terlibat

Dapat dilihat dari grafik diatas pada ruas jalan srandakan km 1 – km 2 Kabupaten Bantul jenis kendaraan terlibat kecelakaan paling mendominasi adalah sepeda motor dengan persentase sebesar 64%. Hal tersebut karena mayoritas pengendara menggunakan sepeda motor karena mudah dan praktis dalam penggunaannya. Oleh karenanya dengan semakin banyak masyarakat menggunakan sepeda motor maka banyak pula potensi kecelakaan lalu lintas yang mungkin terjadi pada ruas jalan srandakan km 1 – km 2 Kabupaten Bantul.

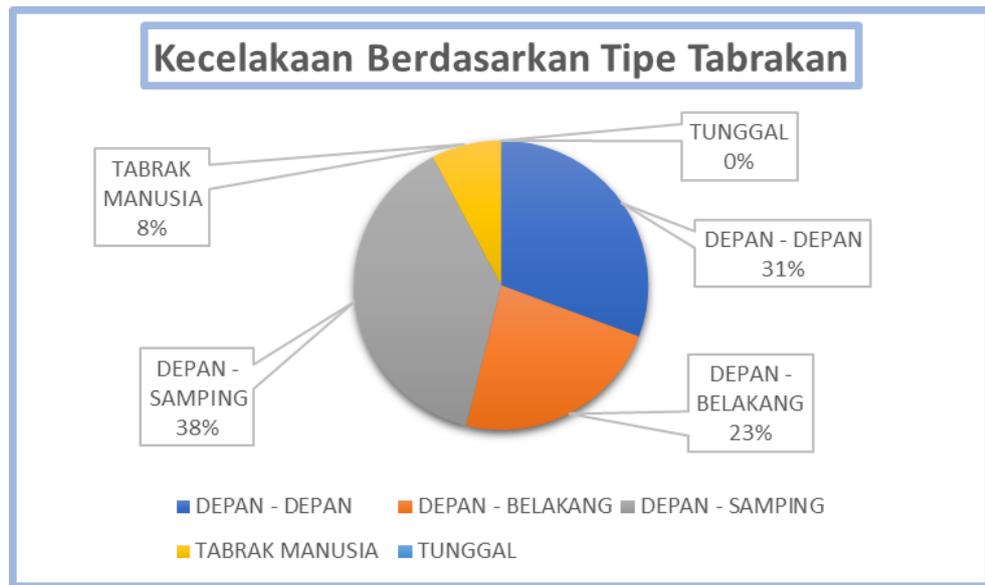
Gambar.V 9 Persentase Kecelakaan Berdasarkan Tipe Tabrakan

Berdasarkan grafik dan diagram diatas bahwa angka kecelakaan berdasarkan tipe tabrakan pada ruas jalan srandakan km 1 – km 2 di Kabupaten Bantul, tipe tabrakan dengan presentase paling sering terjadi ialah tipe kecelakaan depan – samping dengan persentase 38% dan depan – depan dengan persentase 31%. Hal tersebut dipengaruhi beberapa faktor diantaranya kecepatan pada saat memacu kendaraan dan kurangnya konsentrasi saat berkendara. Pada ruas jalan srandakan km 1 – km 2 juga terdapat gang yang mana sebagian pengguna kendaraan tidak berhati – hati saat akan berbelok masuk gang maupun yang akan keluar gang menuju jalan raya.

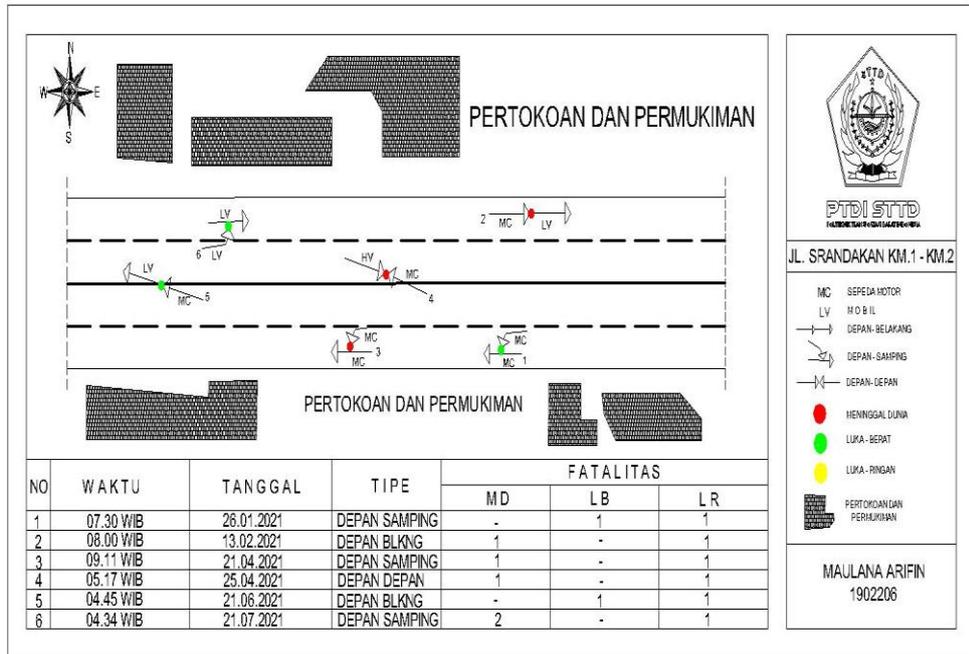
Gambar.V 14 Diagram Collison Kronologi 1 - 6

- Kendaraan melaju dengan kecepatan tinggi.
- Pengemudi dari arah keluar gang kurang berhati-hati.

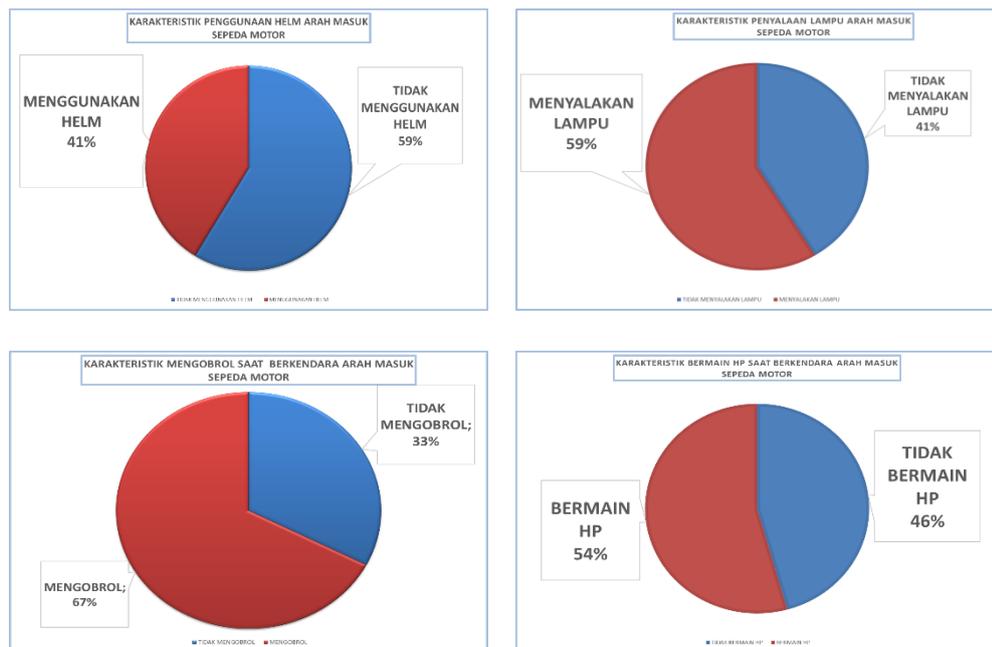
Gambar.V 21 Grafik Karakteristik Pengemudi Sepeda Motor Arah Masuk

Berdasarkan diagram diatas persentase penggunaan helm pada pengguna sepeda motor arah masuk sebesar 41%, penyalakan lampu sebesar 59%, pengguna sepeda motor mengobrol saat berkendara sebesar 67%, dan pengguna sepeda motor bermain handphone saat berkendara sebesar 54%. Hal tersebut menunjukkan tingkat kedisiplinan pengendara sepeda motor perlu ditingkatkan guna mengurangi angka kecelakaan lalu lintas.

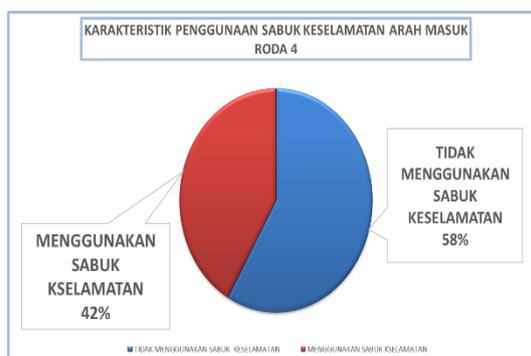
Gambar.V 23 Grafik Karakteristik Pengemudi Roda 4 Arah Masuk

Berdasarkan diagram Karakteristik pengemudi roda 4 arah masuk diatas bahwa persentase penggunaan sabuk keselamatan pada pengemudi kendaraan roda 4 yang melewati ruas jalan srandakan km 1 – km 2 yang menggunakan sabuk keselamatan persentasenya sebesar 42% sedangkan untuk yang tidak menggunakan sabuk keselamatan sebesar 58%. Hal tersebut menunjukkan bahwa tingkat kedisiplinan dan kesadaran pengemudi terhadap keselamatan berkendara perlu adanya peningkatan dikarenakan hal tersebut dapat menimbulkan tingkat fatalitas korban semakin tinggi.

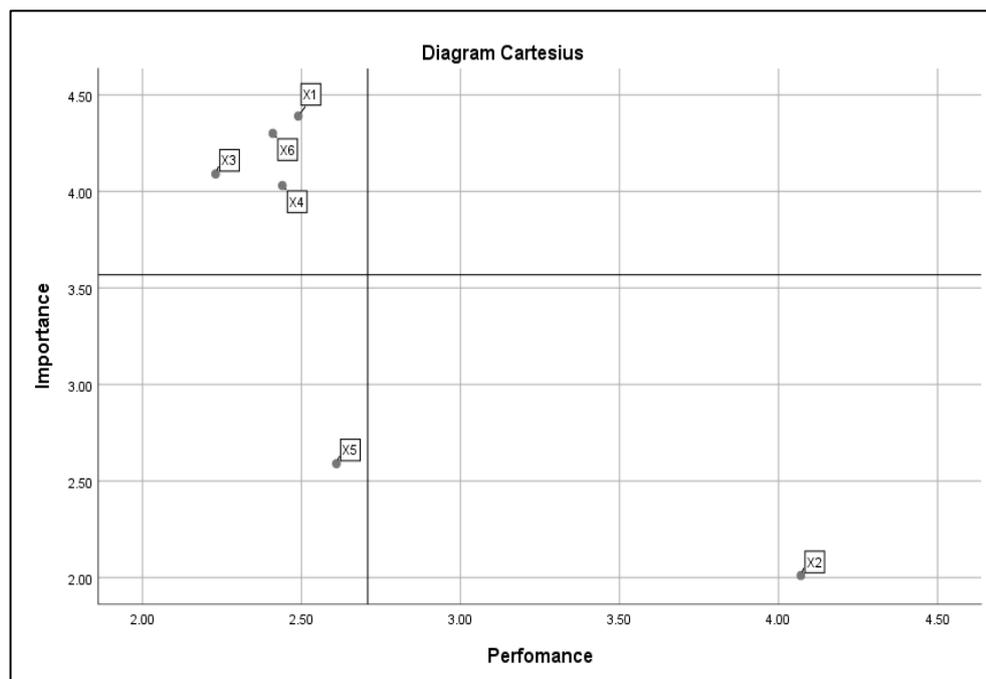
Gambar.V 28 Diagram Cartesius

Dari rata – rata jawaban yang diberikan oleh responden menunjukkan bahwa tingkat kepuasan (X) rata – rata terhadap usulan – usulan yang diberikan guna peningkatan keselamatan pada ruas jalan srandakan km 1 – km 2 adalah 3,57 dan tingkat kepentingan (Y) adalah 2,71. Berdasarkan hasil analisis yang telah dilakukan maka dilakukan pemetaan dalam kuadran diagram cartesius untuk menilai atribut berdasarkan letak kuadran.

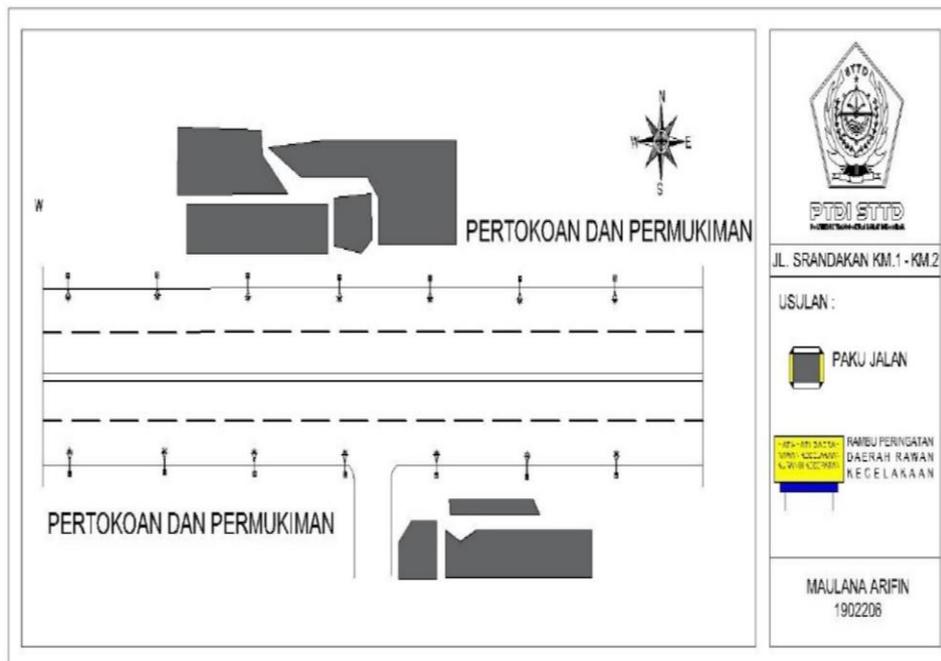
Gambar.V 29 Sebelum Dilakukan Usulan

Dari usulan yang telah dijelaskan pada tabel usulan diatas sebagai upaya peningkatan keselamatan pada ruas jalan srandakan km 1 – km 2 di Kabupaten Bantul dapat dilihat pada gambar sebelum dan sesudah dilakukanya usulan sebagai berikut :
