**EVALUASI KERUSAKAN JALUR REL LINTAS BUKIT  
PUTUS-PAUH LIMA**

**KERTAS KERJA WAJIB**

**POLITEKNIK TRANSPORTASI DARAT INDONESIA-STTD  
PROGRAM DIPLOMA III MANAJEMEN TRANSPORTASI  
PERKERETAAPIAN  
BEKASI  
2022**

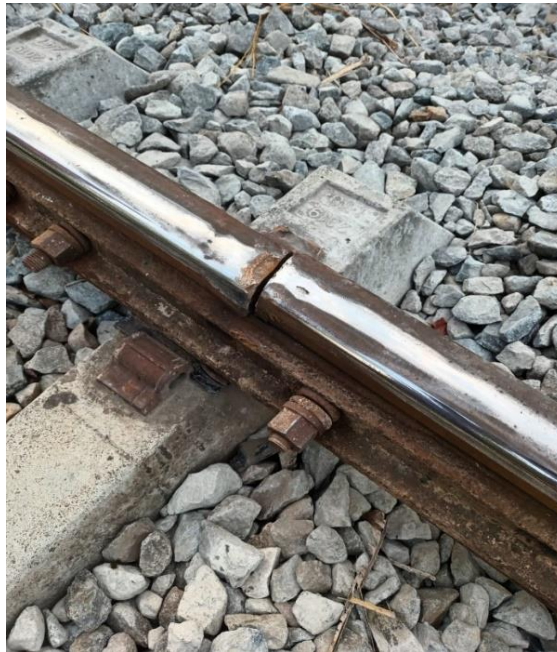
**Gambar II. 2** Rel Cacat di KM 4+846 Lintas Bukit Putus-Pauh Lima

Untuk contoh rel cacat yang terdapat pada lintas Bukit Putus-Pauh Lima dapat dilihat pada Gambar II. 2 sebagai berikut:

Berdasarkan identifikasi masalah dan analisis pada Tabel V. 1 maka penanganan untuk rel *defect* dalam penanganan jangka pendek dengan melakukan pengelasan dan pemopokan rel bagi rel *defect*. Sedangkan untuk jangka panjang yaitu dengan pergantian rel.

- a. Rel cacat/*defect*, pemopokan dan pengelasan paa rel yang mengalami kecacatan;
  - b. Bantalan yang rusak, dilakukan penggantian bantalan yang mengalami kerusakan;

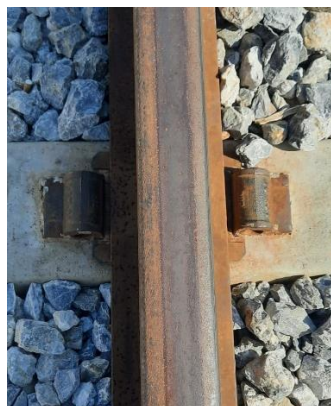
**Gambar II. 5** Penambat *E-Clip* Hilang di KM 4+664

Berdasarkan data dari tabel di atas, berikut contoh dari alat penambat yang hilang di lintas Bukit Putus-Pauh Lima yang ditunjukkan pada Gambar II. 5 sebagai berikut:

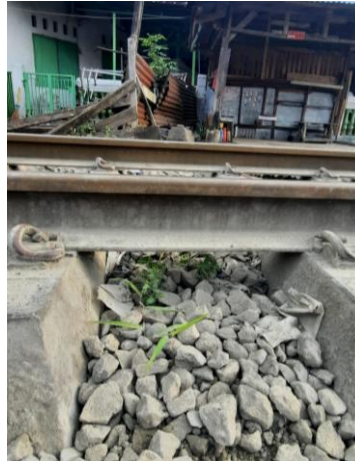
**Gambar II. 6** Kondisi Balas Kurang KM 2+678 Lintas Bukit Putus-Pauh Lima

Kondisi eksisting balas lintas Bukit Putus-Pauh Lima masih terdapat kekurangan balas dan kecrotan/*mud pumping* di beberapa lokasi. Berikut salah satu contoh dari kondisi balas kurang di lintas Bukit Putus-Pauh Lima yang ditunjukkan pada Gambar II. 6 di bawah ini:

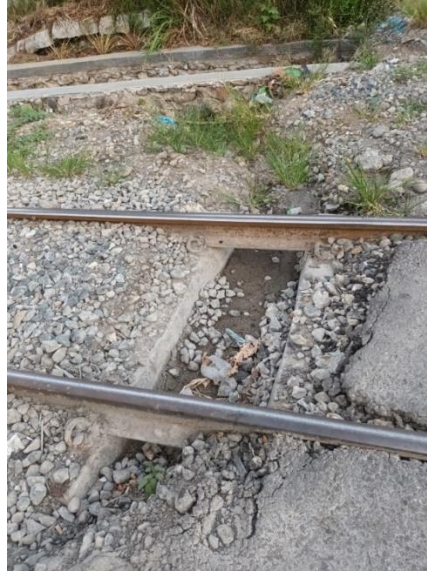
**Gambar II. 7** Kondisi *Mud Pumping* KM 4+878 Lintas Bukit Putus-Pauh Lima

Berikut salah satu contoh dari kondisi kecrotan/*mud pumping* yang terdapat di lintas Bukit Putus-Pauh Lima ditunjukkan pada Gambar II. 7 di bawah ini:
