**PENINGKATAN KESELAMATAN PADA RUAS JALAN
SOEKARNO-HATTA DI KOTA JAMBI**

SKRIPSI

**POLITEKNIK TRANSPORTASI DARAT INDONESIA-STTD
PROGRAM STUDI DIPLOMA IV TRANSPORTASI DARAT
BEKASI
2022**

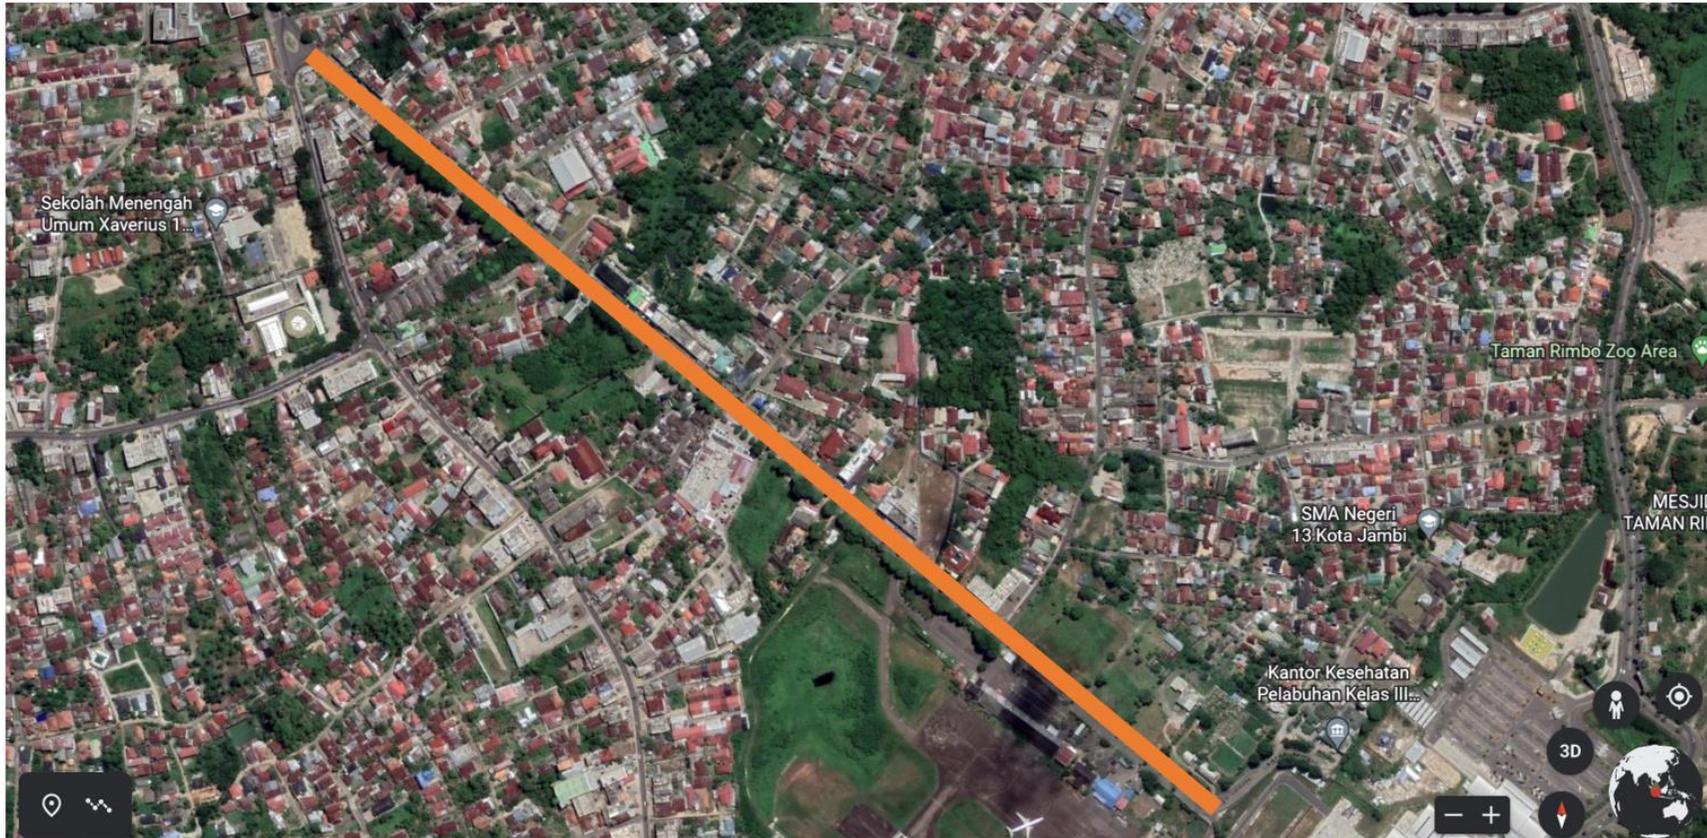
Gambar II. 4 Lokasi Kajian Wilayah

Data yang berasal dari Satuan Lalu Lintas Polres Kota Jambi, diketahui bahwasanya jalan Soekarno-Hatta merupakan jalan kolektor dengan status jalan Provinsi yang berada di Kecamatan Paal Merah. Kondisi pada jalan Soekarno-Hatta sudah baik dan jenis perkerasan jalan adalah aspal, hambatan samping di jalan Soekarno-Hatta di dominasi pertokoan dengan persentase 60%. Jumlah lampu penerangan di jalan Soekarno-Hatta sebanyak 39 buah dan rambu sebanyak 15 buah dengan kondisi baik, kondisi marka pada jalan Soekarno-Hatta sudah baik. Gambar dibawah ini merupakan lokasi kajian wilayah pada penulisan ini yaitu ruas Jalan Soekarno-Hatta di Kota Jambi:

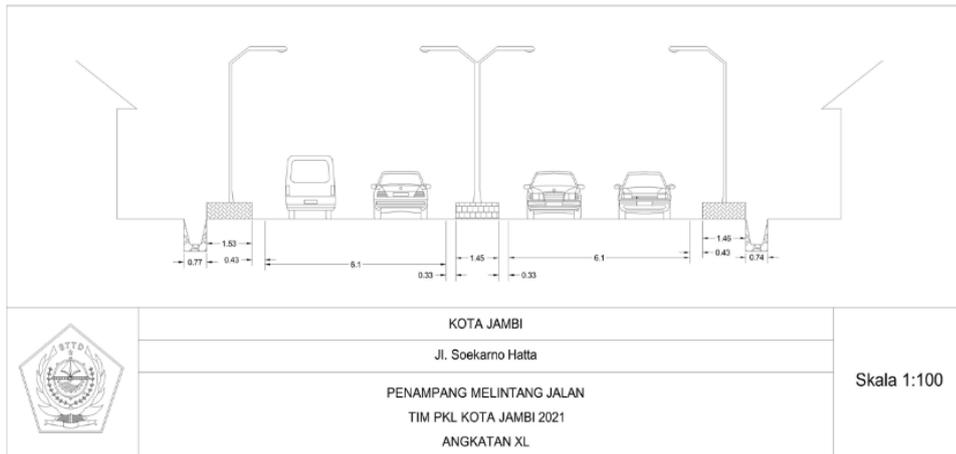
Gambar II. 5 Penampang Melintang Ruas Jalan Soekarno-Hatta Kota Jambi

Akhir	1301		
	Klasifikasi Jalan	Status	Provinsi		
		Fungsi	Kolektor		
	Tipe Jalan	4/2 D			
	Model Arus (Arah)	2 Arah			
	Panjang Jalan	(m)	2050		
	Lebar Jalan Total	(m)	18,91		
	Jumlah	Lajur	4		
		Jalur	2		
	Lebar Jalur Efektif (Dua Arah)	(m)	12,2		
	Lebar Per Lajur	(m)	6,1		
	Median	(m)	1,45		
	Trotoar	Kiri	(m)		1,53
		Kanan	(m)		1,46
	Bahu Jalan	Kiri	(m)		0,43
		Kanan	(m)	0,33	
	Drainase	Kiri	(m)	0,77	
		Kanan	(m)	0,74	
	Kondisi Jalan	Baik		VISUALISASI RUAS JALAN

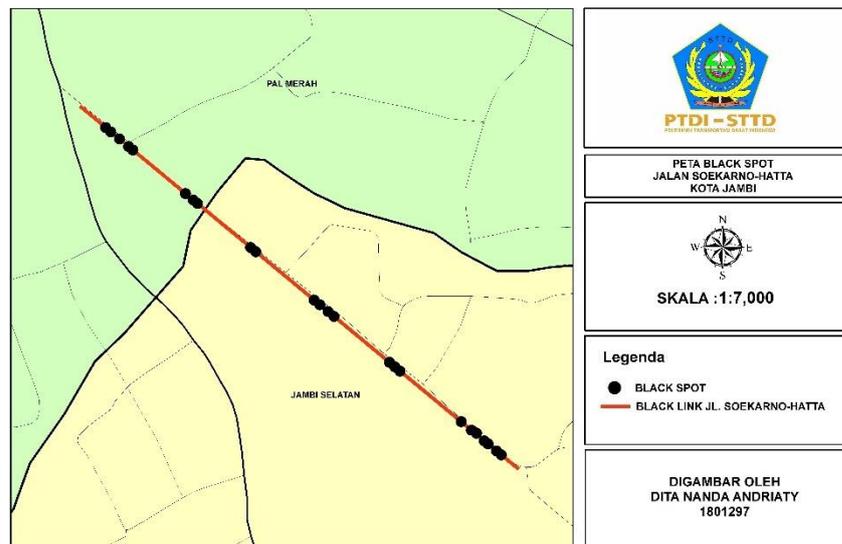
Gambar II. 7 Lokasi Rawan Kecelakaan Jalan Soekarno-Hatta Kota Jambi

Nama Jalan	Segmen	Laka Lantas	Peringkat
Jalan Soekarno-Hatta	0-300	7	1
	300-500	3	
	500-700	4	3
	700-900	2	
	900-1100	3	
	1100-1300	5	2

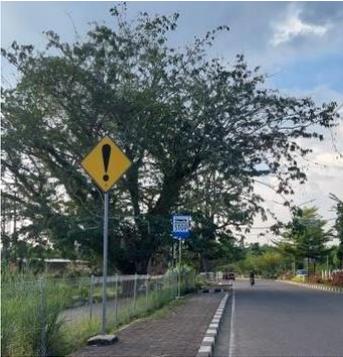
<p>Kondisi rambu lalu lintas dalam kondisi baik. Jumlah rambu lalu lintas di jalan Soekarno-Hatta sebanyak 8 buah.</p>
2.	Median

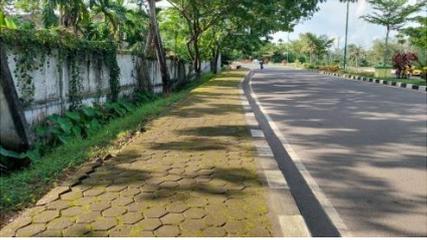
<p>Kondisi bahu jalan baik. Bahu jalan kiri= 0,35 m Bahu jalan kanan= 0,42 m</p>

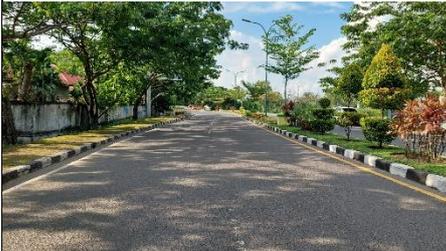
Perkerasan jalan berupa aspal dalam kondisi baik

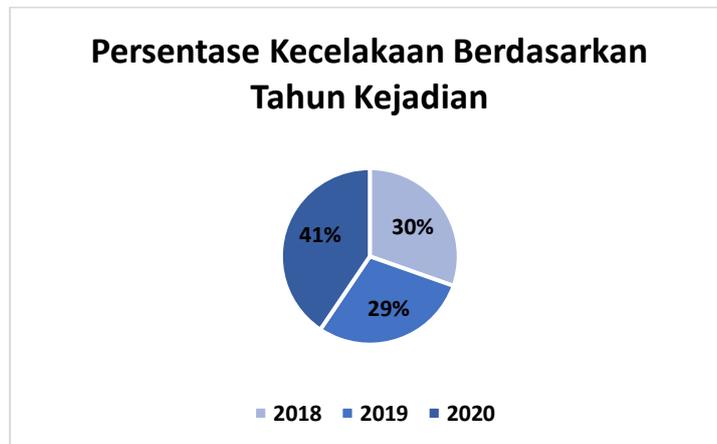
Gambar V. 1 Diagram Kecelakaan Berdasarkan Tahun Kejadian

Tahun	kejadian kecelakaan	Persentase
2018	21	30%
2019	20	29%
2020	28	41%
Jumlah	69	100%

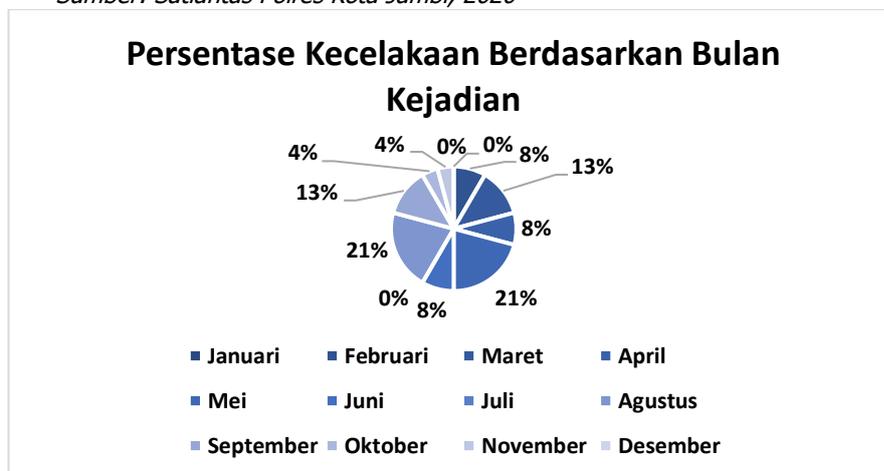
Gambar V. 2 Diagram Kecelakaan Berdasarkan Bulan Kejadian

Bulan	kejadian kecelakaan	Persentase
Januari	0	0%
Februari	2	8%
Maret	3	13%
April	2	8%
Mei	5	21%
Juni	2	8%
Juli	0	0%
Agustus	5	21%
September	3	13%
Oktober	1	4%
November	1	4%
Desember	0	0%
Jumlah	24	100%

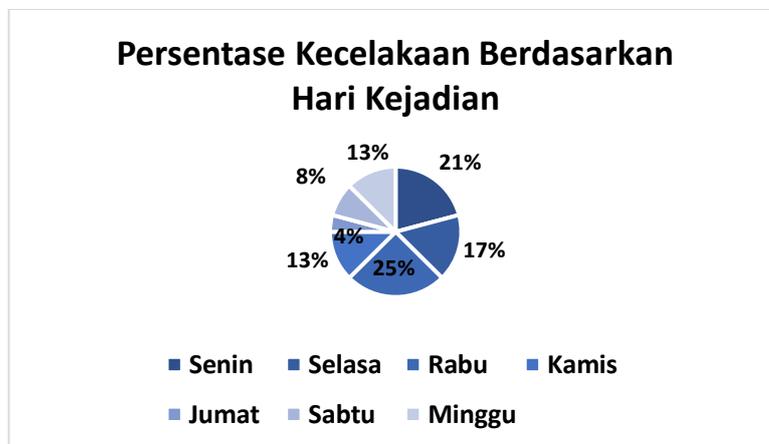
Gambar V. 3 Diagram Kecelakaan Berdasarkan Hari Kejadian

Hari	kejadian kecelakaan	Persentase
Senin	5	21%
Selasa	4	17%
Rabu	6	25%
Kamis	3	13%
Jumat	1	4%
Sabtu	2	8%
Minggu	3	13%
Total	24	100%

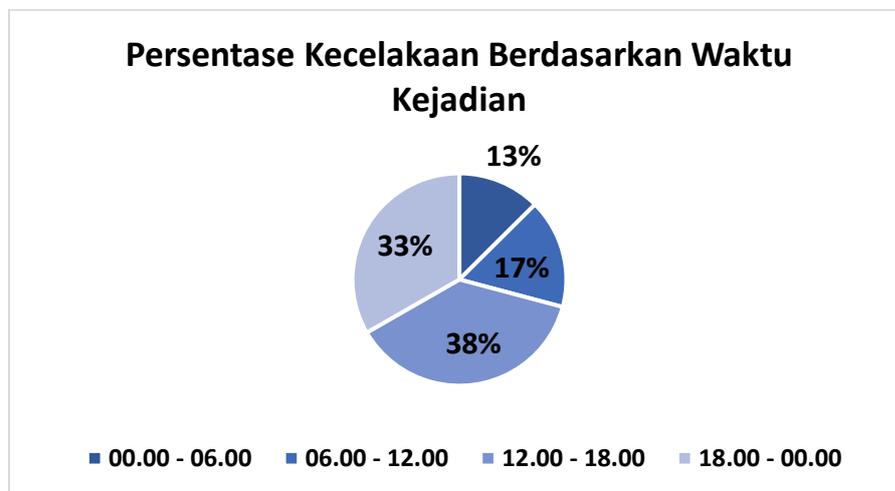
Gambar V. 4 Diagram Kecelakaan Berdasarkan Waktu Kejadian

Waktu	kejadian kecelakaan	Persentase
00.00 - 06.00	3	13%
06.00 - 12.00	4	17%
12.00 - 18.00	9	38%
18.00 - 00.00	8	33%
Total	24	100%

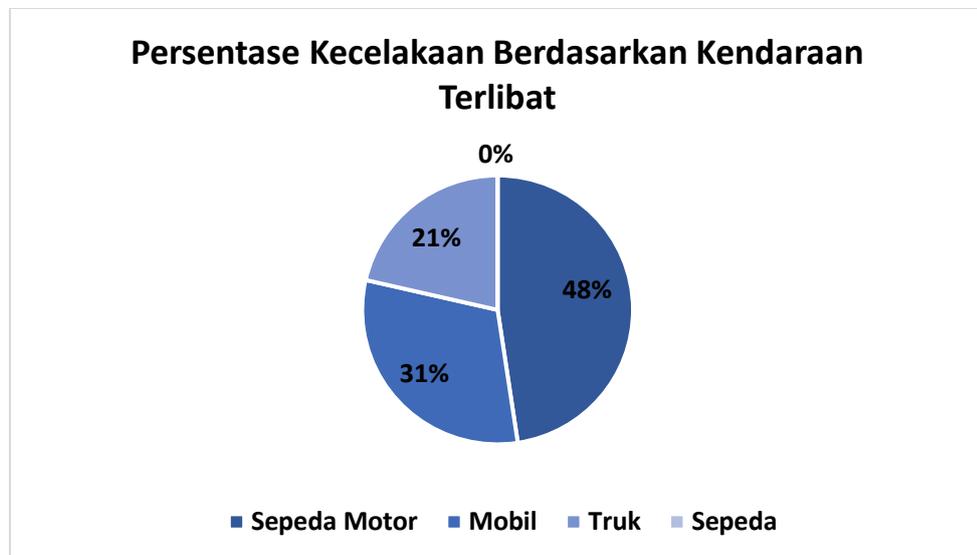
Gambar V. 8 Diagram Kecelakaan Berdasarkan Jenis Kendaraan Terlibat

Kendaraan yang terlibat	Kejadian Kecelakaan	Persentase
Sepeda Motor	20	48%
Mobil	13	31%
Truk	9	21%
Sepeda	0	0%
Jumlah	42	100%

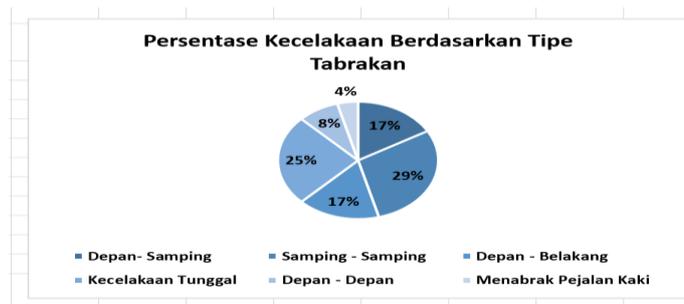
Gambar V. 9 Diagram Kecelakaan Berdasarkan Tipe Kecelakaan

Tipe Tabrakan	Kejadian Kecelakaan	Persentase
Depan- Samping	4	17%
Samping - Samping	7	29%
Depan - Belakang	4	17%
Kecelakaan Tunggal	6	25%
Depan - Depan	2	8%
Menabrak Pejalan Kaki	1	4%
Jumlah	24	100%

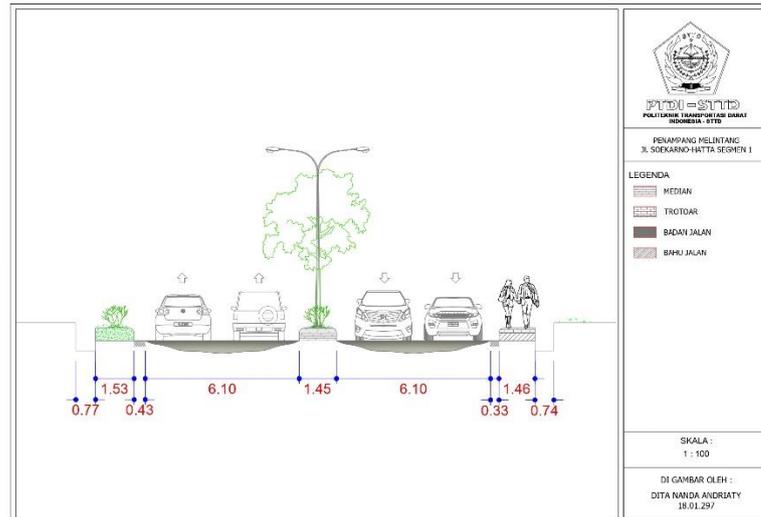
Gambar V. 10 Penampang Melintang Segmen 1

Berdasarkan tabel diatas, diketahui pada segmen 1 Jalan Soekarno-Hatta memiliki perbedaan ukuran lebar bahu kanan dan kiri yaitu lebar bahu kiri 0,43 m, sedangkan lebar bahu kanan 0,33 m.

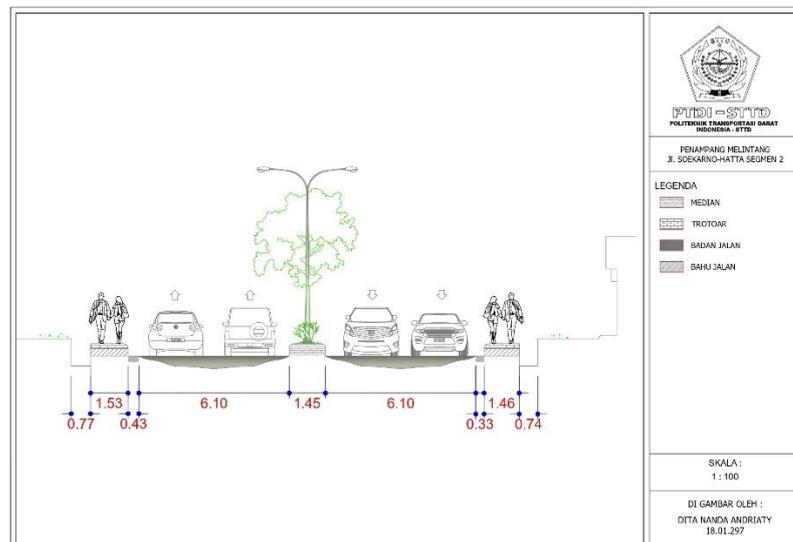
Gambar V. 11 Penampang Melintang Segmen 2

Berdasarkan tabel diatas, diketahui pada segmen 2 Jalan Soekarno-Hatta memiliki perbedaan ukuran lebar bahu kanan dan kiri yaitu lebar bahu kiri 0,43 m, sedangkan lebar bahu kanan 0,33 m.

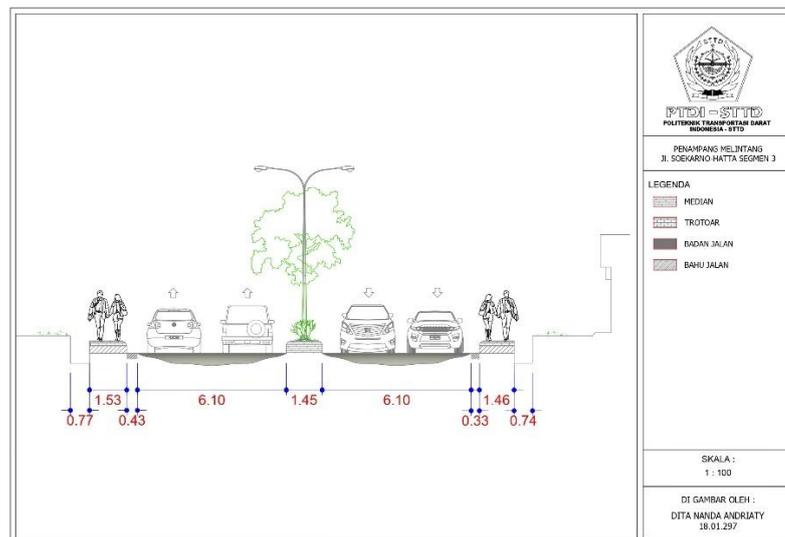
Gambar V. 12 Penampang Melintang Segmen 3

Berdasarkan tabel diatas, diketahui pada segmen 3 Jalan Soekarno-Hatta memiliki perbedaan ukuran lebar bahu kanan dan kiri yaitu lebar bahu kiri 0,43 m, sedangkan lebar bahu kanan 0,33 m.

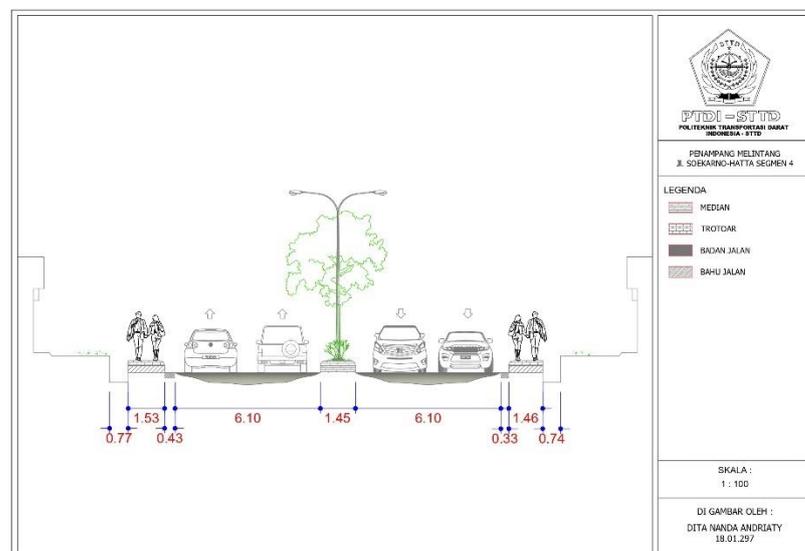
Gambar V. 13 Penampang Melintang Segmen 4

Berdasarkan tabel diatas, diketahui pada segmen 4 Jalan Soekarno-Hatta memiliki perbedaan ukuran lebar bahu kanan dan kiri yaitu lebar bahu kiri 0,43 m, sedangkan lebar bahu kanan 0,33 m.

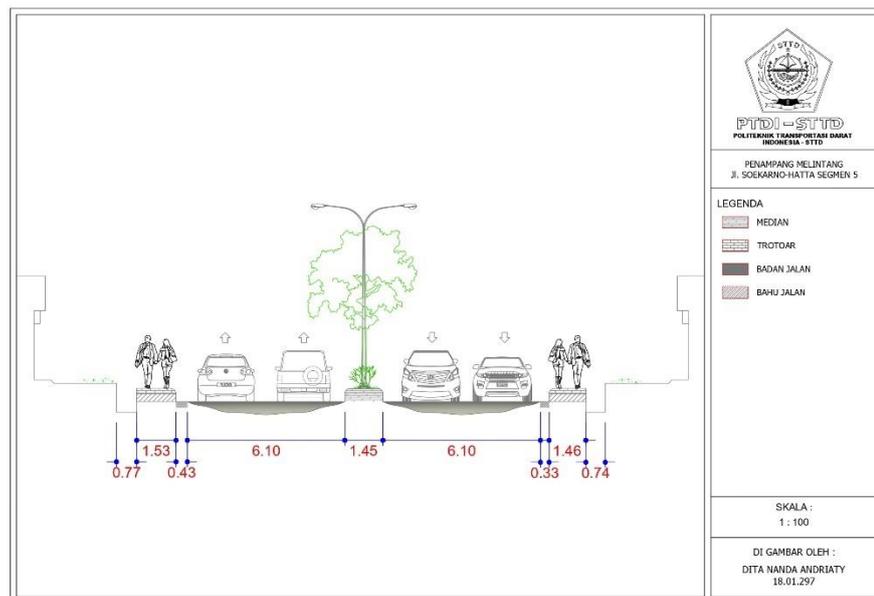
Gambar V. 14 Penampang Melintang Segmen 5

Berdasarkan tabel diatas, diketahui pada segmen 5 Jalan Soekarno-Hatta memiliki perbedaan ukuran lebar bahu kanan dan kiri yaitu lebar bahu kiri 0,43 m, sedangkan lebar bahu kanan 0,33 m.

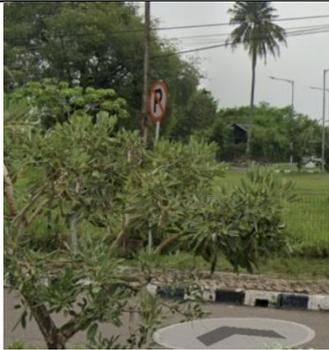
Kondisi rambu masih cukup baik, namun perlu peremajaan pada beberapa rambu yang ada.
2	Marka

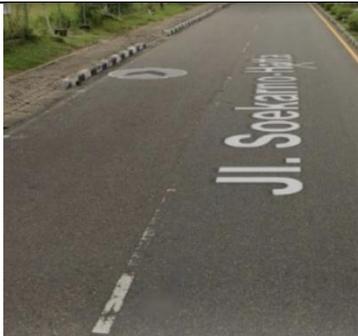
Kondisi marka pada segmen 1 mulai pudar.

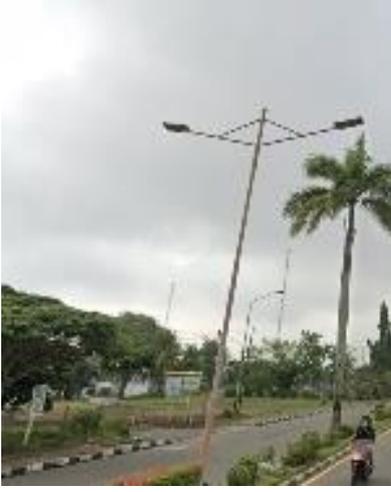
Memiliki lampu penerangan dengan kondisi yang baik.
4	Trotoar

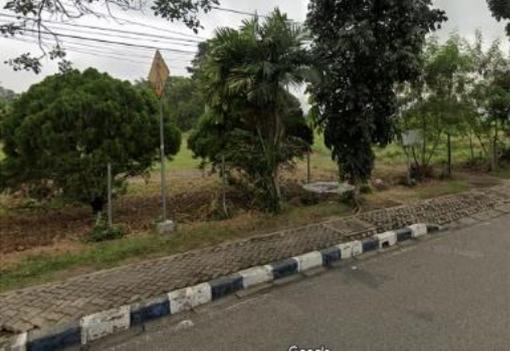
Kondisi trotoar di beberapa bagian sudah rusak atau hancur.

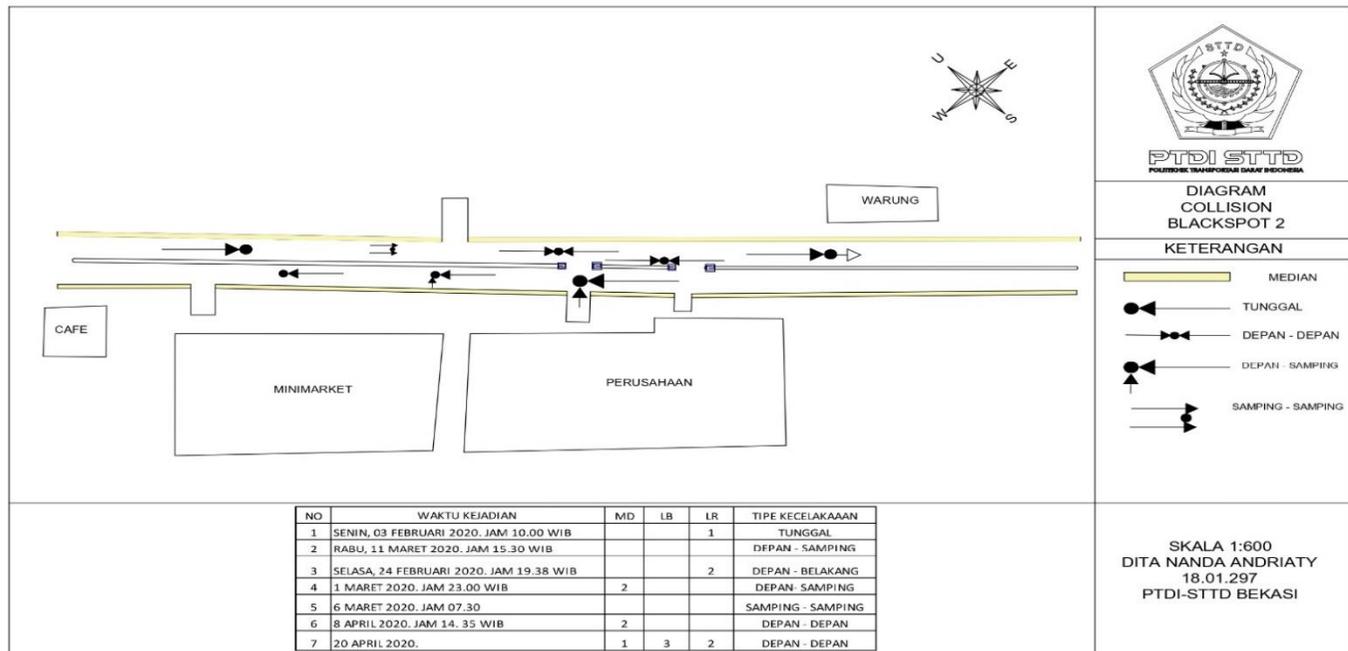
Gambar V. 16 *Diagram Collision Segmen 1*

No	Waktu Kejadian	Titik Kecelakaan	Tipe Kecelakaan	Kronologi Kecelakaan Dari Satlantas	Kronologi Kecelakaan Dari Saksi Mata
5	6 MARET 2020. JAM 07.30	KM 0 + 115	Samping - Samping	Kronologi kecelakaan bermula saat kendaraan sepeda motor jenis Yamaha Jupiter dengan nomor polisi BH 2322 KR yang melaju dari arah barat laut menuju arah tenggara. Akan tetapi pada saat korban ingin berbelok ke arah kiri menuju utara diduga korban tidak melihat bahwa ada kendaraan roda dua lain yang juga melintas. Akibatnya kedua kendaraan tersebut saling bersenggolan dan mengakibatkan kejadian lakalantas. Tidak ditemukan adanya korban jiwa dalam kecelakaan ini.	Menurut Bapak Edo yang berprofesi sebagai pedagang sayur keliling mengatakan bahwa pengendara yang melaju dari arah barat melajukan kendaraannya dengan kecepatan tinggi. Sumber : Bapak Edo
6	8 APRIL 2020. JAM 14. 35 WIB	KM 0 + 128	Depan - Depan	kronologi kecelakaan itu bermula ketika truk yang dikemudikan Yusuf Irawandi (52 tahun) melaju dari arah Tenggara menuju Barat laut. Sesampainya di tempat kejadian perkara (TKP), kendaraan tersebut mengalami kegagalan dalam pengereman. Alhasil, truk itu bertabrakan dengan kendaraan Elf dari arah berlawanan. Setelah itu, badan truk terguling dan menimpa kendaraan Toyota Avanza. Terdapat 2 Korban yang meninggal dunia dalam kecelakaan itu berada di dalam mobil Avanza.	Salah seorang saksi mata di TKP, Rudi Hendrianto mengatakan, truk itu diduga telah mengalami rem blong saat masih berada di turunan pertama di Jalur Gentong. Menurut dia, sopir truk itu sempat meminta petugas parkir di lokasi itu untuk minggir.

7	20 APRIL 2020. JAM 20.37 WIB	KM 0 + 210	Depan - Depan	Kejadian bermula saat kendaraan roda empat Jenis Suzuki Ertiga dengan nomor kendaraan BH 7186 AL melaju dari arah Tenggara menuju arah Barat Laut. Saat berada di TKP diduga sopir mobil ertiga mengantuk dan mengakibatkan kendaraannya berpindah lajur. Dan dari arah yang berlawanan melintas sebuah mobil berjenis Pajero dengan nomor polisi BH 7288 AU dengan kecepatan tinggi. Sehingga kecelakaan ini tidak dapat terhindarkan. Terdapat 2 korban mengalami luka ringan, 1 korban meninggal dunia, dan 3 lainnya luka berat.	Menurut saksi mata bapak eko, mengatakan bahwa kedua kendaraan melaju dengan kecepatan yang tinggi akan tetapi diduga sopir mobil ertiga dengan nomor kendaraan BH 7186 AL mengantuk sehingga bisa berpindah ke lajur yang berlawanan arus.

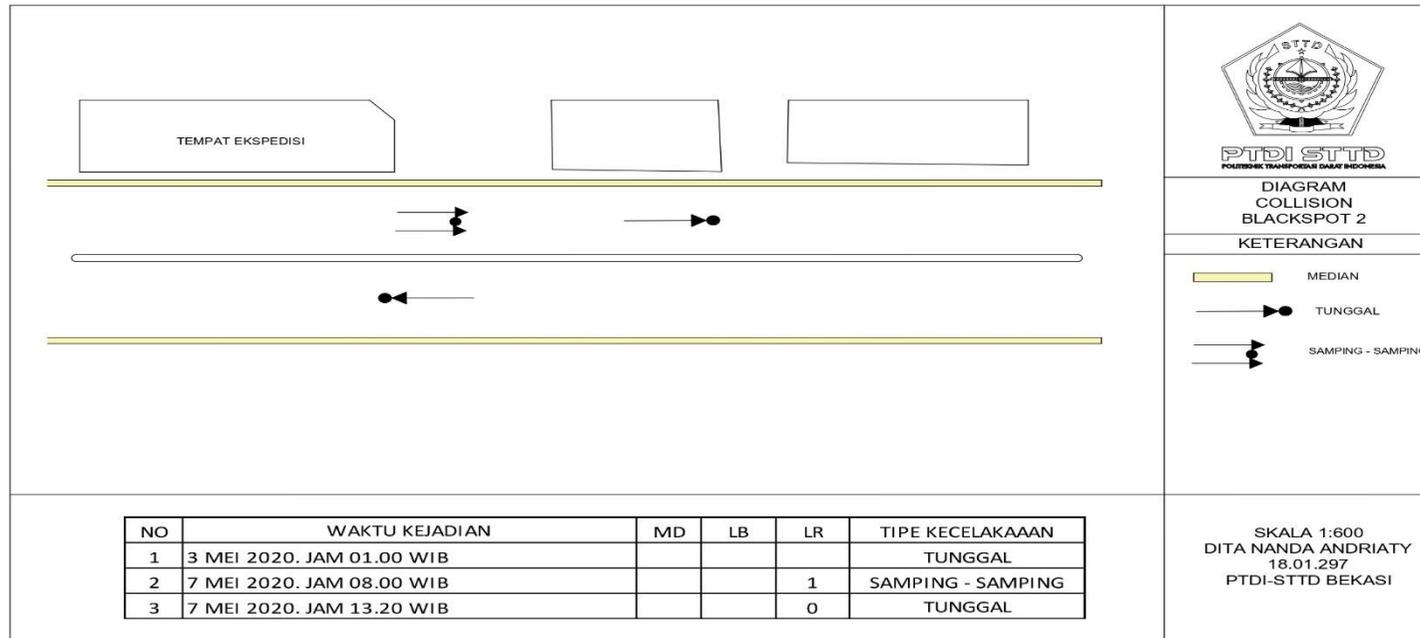
Gambar V. 17 *Diagram Collision Segmen 2*

3	7 MEI 2020. JAM 13.20 WIB	KM 0 + 350	Tunggal	Kejadian bermula saat kendaraan truk yang melaju dari arah tenggara dengan nomor polisi BH 2659 KM melajukan kendaraannya dengan kecepatan tinggi. Dan pada saat ingin mendahului kendaraan didepannya truk oleng kemudian terjatuh ke arah kanan. Kondisi arus lalu lintas pada saat itu tergolong sepi sehingga tidak terdapat korban jiwa hanya saja menimbulkan kemacetan beberapa saat.	Tidak ada saksi mata pada saat kejadian.

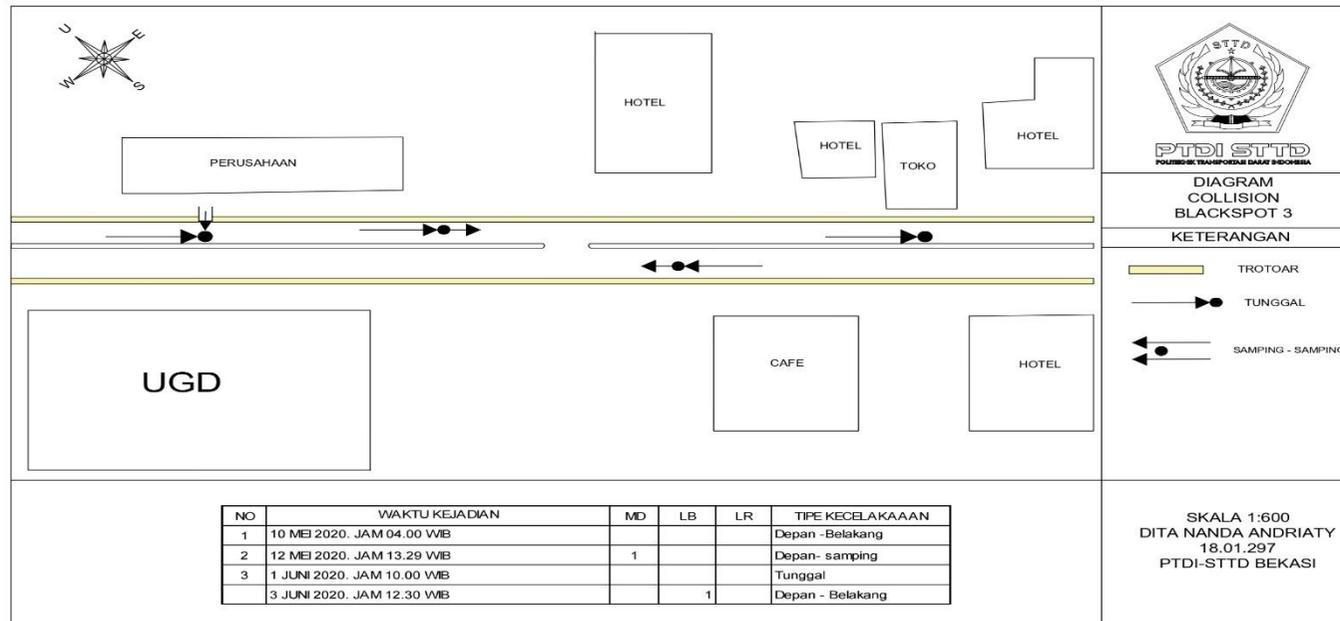
Gambar V. 18 *Diagram Collision Segmen 3*

3	1 JUNI 2020. JAM 10.00 WIB	KM 0+ 565	Tunggal	Kejadian bermula saat mobil pick up dengan nomor polisi BH 2538 MK melaju dari arah tenggara menuju ke arah barat laut dengan membawa muatan sayur-sayuran dengan berat total 147 Kg. Akan tetapi saat di TKP diduga sopir kurang berkonsentrasi sehingga saat menemui jalan menikung ke kanan dan sedikit menurun, mobil melaju lurus dan mengakibatkan mobil menabrak sebuah pembatas jalan. Tidak ada korban jiwa dalam kecelakaan ini	Bu lusi yang menyaksikan mengatakan bahwa, diduga sopir kurang berkonsentrasi sehingga saat menemui jalan menikung ke kanan dan sedikit menurun, mobil melaju lurus dan mengakibatkan mobil menabrak sebuah pembatas jalan. Tidak ada korban jiwa dalam kecelakaan ini. Sumber : ibu lusi
4	3 JUNI 2020. JAM 12.30 WIB	KM 0 + 570	Depan - Belakang	Kejadian bermula saat sepeda motor dengan nomor polisi BH 2340 AC melaju dari arah tenggara ke barat laut, saat tiba di TKP pengendara kehilangan keseimbangan dan menabrak pejalan kaki yang sedang berjalan di trotoar dari arah belakang. Korban mengalami luka berat di kepala akibat benturan keras di aspal	Pak Edi yang menyaksikan mengatakan bahwa , pengendara kehilangan keseimbangan dan menabrak pejalan kaki yang sedang berjalan di trotoar dari arah belakang. Sumber : Pak Edi

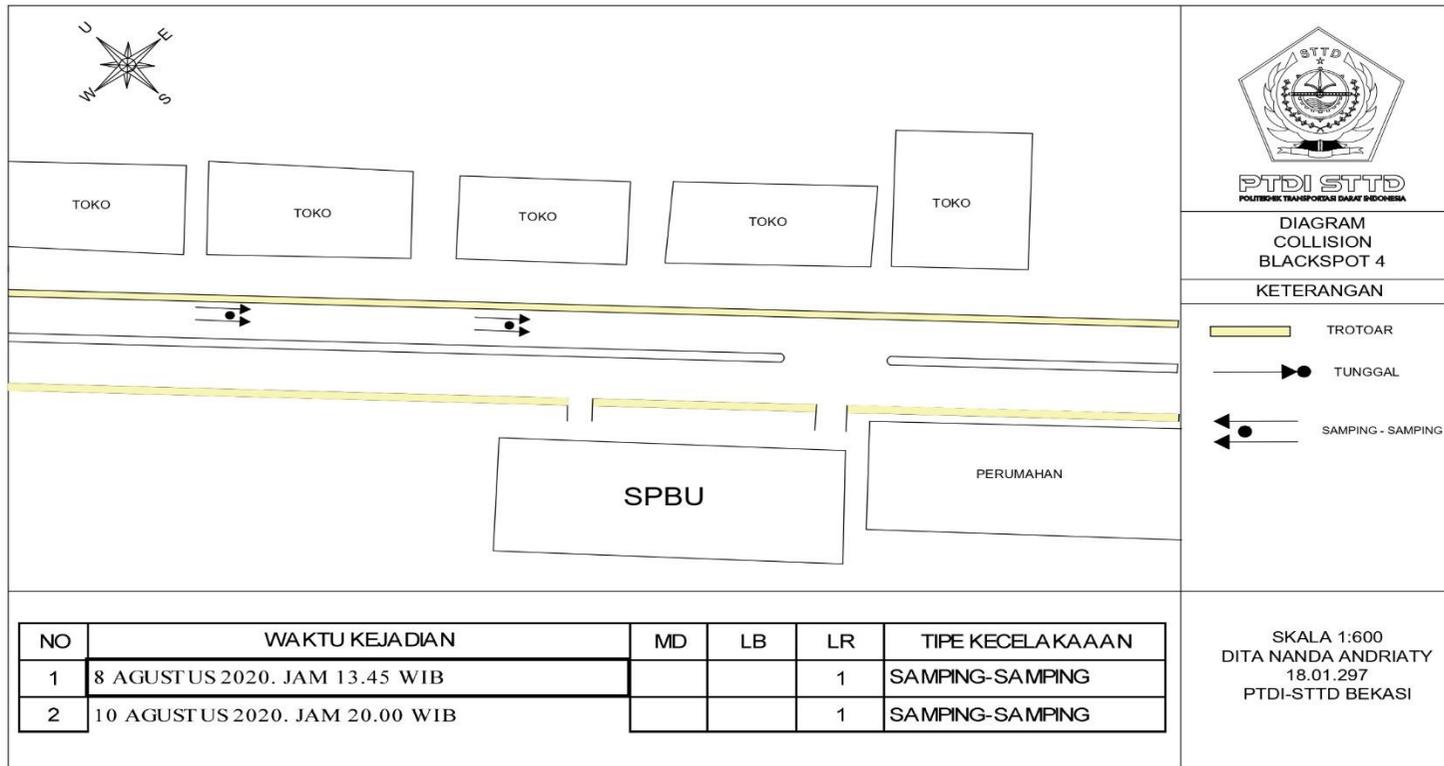
Gambar V. 19 *Diagram Collision Segmen 4*

No	Waktu Kejadian	Titik Kecelakaan	Tipe Kecelakaan	Kronologi Kecelakaan Dari Satlantas	Kronologi Kecelakaan Dari saksi Mata
1	8 AGUSTUS 2020. JAM 13.45 WIB	KM 0 + 730	Samping- Samping	Kejadian bermula saat kendaraan bermotor dengan nomor polisi BH 5942 KF yang melaju dari arah barat laut dan kendaraan roda dua tidak diketahui juga melaju dari arah barat laut. Lalu terjadi senggolan dan mengakibatkan 1 korban mengalami luka ringan.	Bu Eni yang berprofesi sebagai ibu rumah tangga yang kebetulan berada di sekitar lokasi kejadian mengatakan bahwa kendaraan bermotor dengan nomor polisi BH 5942 KF yang melaju dari arah barat dan kendaraan roda dua tidak diketahui juga melaju dari arah barat. Lalu terjadi senggolan. Sumber :Bu Eni
2	10 AGUSTU 2020. JAM 20.00 WIB	KM 0 + 800	Samping- Samping	Kejadian bermula saat kendaraan bermotor dengan nomor polisi BH 1948 KG yang melaju dari arah barat laut dan kendaraan roda dua tidak diketahui juga melaju dari arah barat laut. Lalu terjadi senggolan dan mengakibatkan 1 korban mengalami luka ringan.	Tidak ada saksi mata pada saat kejadian.

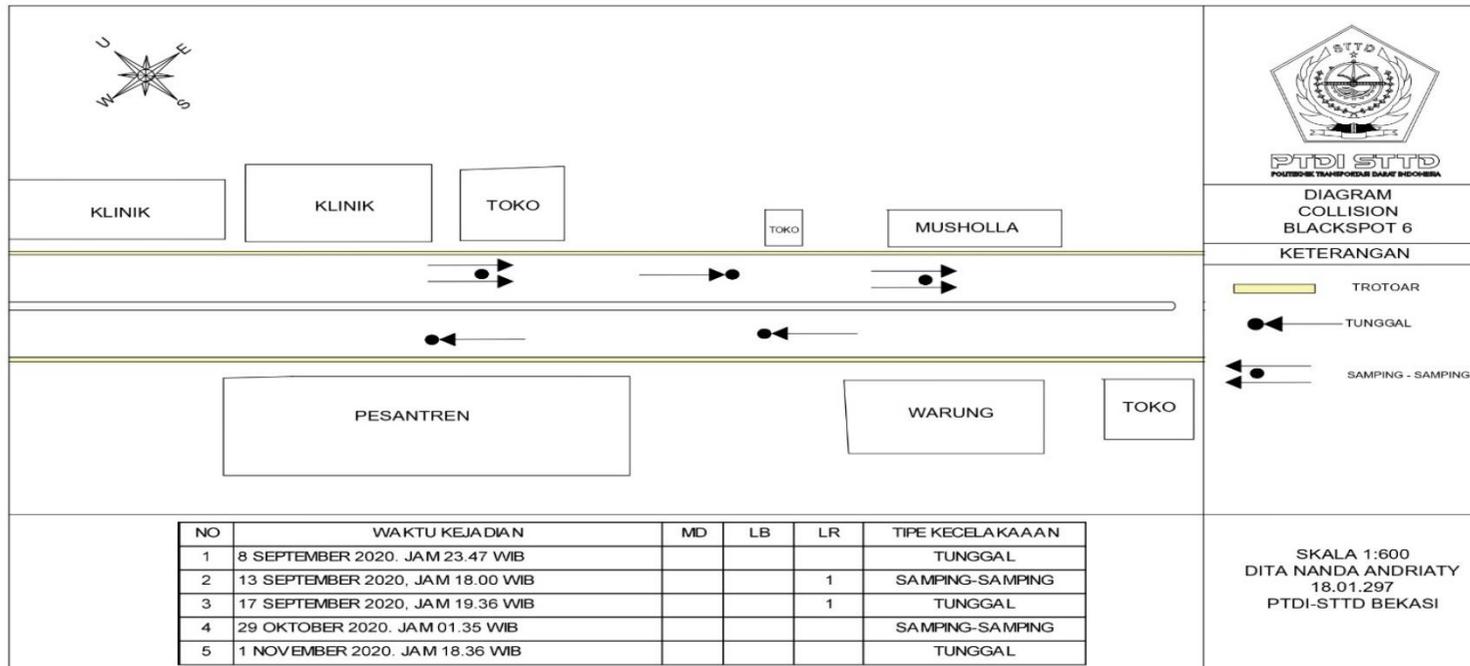
Gambar V. 21 Diagram Collision Segmen 6

No	Waktu Kejadian	Titik Kecelakaan	Tipe Kecelakaan	Kronologi Kecelakaan Dari Satlantas	Kronologi Kecelakaan Dari saksi Mata
4	29 OKTOBER 2020. JAM 01.35 WIB	KM 0 + 1159	Samping - Samping	Kronologi kecelakaan bermula saat kendaraan sepeda motor jenis Yamaha Jupiter dengan nomor polisi BH 1617 KH yang melaju dari arah barat laut menuju arah tenggara. Akan tetapi pada saat korban ingin berbelok ke arah kiri menuju utara diduga korban tidak melihat bahwa ada kendaraan roda dua lain yang juga melintas. Akibatnya kedua kendaraan tersebut saling bersenggolan dan mengakibatkan kejadian lakalantas. Tidak ditemukan adanya korban jiwa dalam kecelakaan ini.	Menurut Bapak Eri yang berprofesi sebagai pedagang sayur keliling mengatakan bahwa pengendara yang melaju dari arah barat melajukan kendaraannya dengan kecepatan tinggi. Sumber : Bapak Eri
5	1 NOVEMBER 2020. JAM 18.36 WIB	KM 0 + 1125	Tunggal	Kejadian bermula saat kendaraan roda empat dengan nomor BH 5641 MN yang melaju dari arah tenggara menuju ke arah barat laut. Diduga sopir mengantuk sehingga menabrak dinding pagar rumah warga. Tidak ada korban jiwa dalam kecelakaan ini hanya saja kerugian material ditafsir mencapai 10 juta Rupiah.	Tidak ada saksi mata yang melihat kejadian ini. Warga hanya menyaksikan sesaat setelah kejadian.

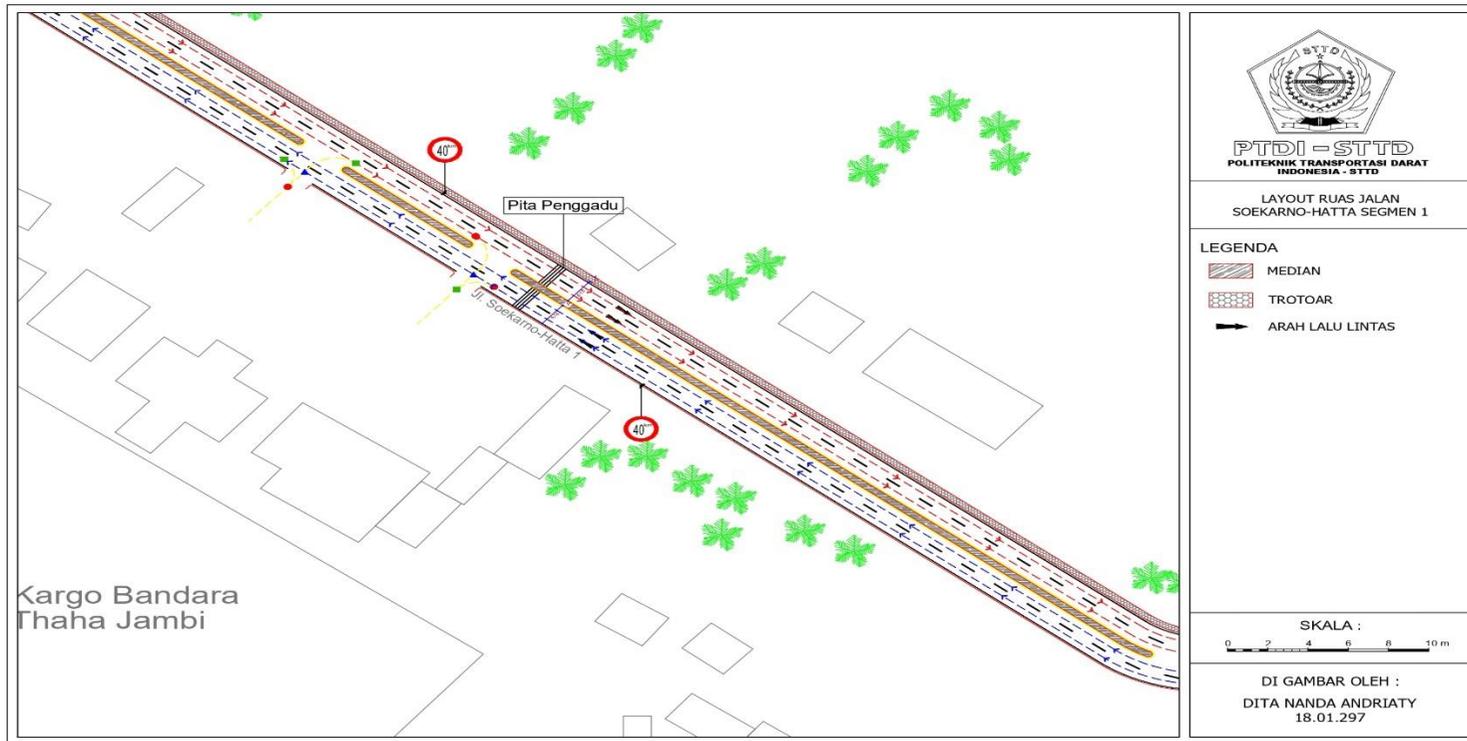
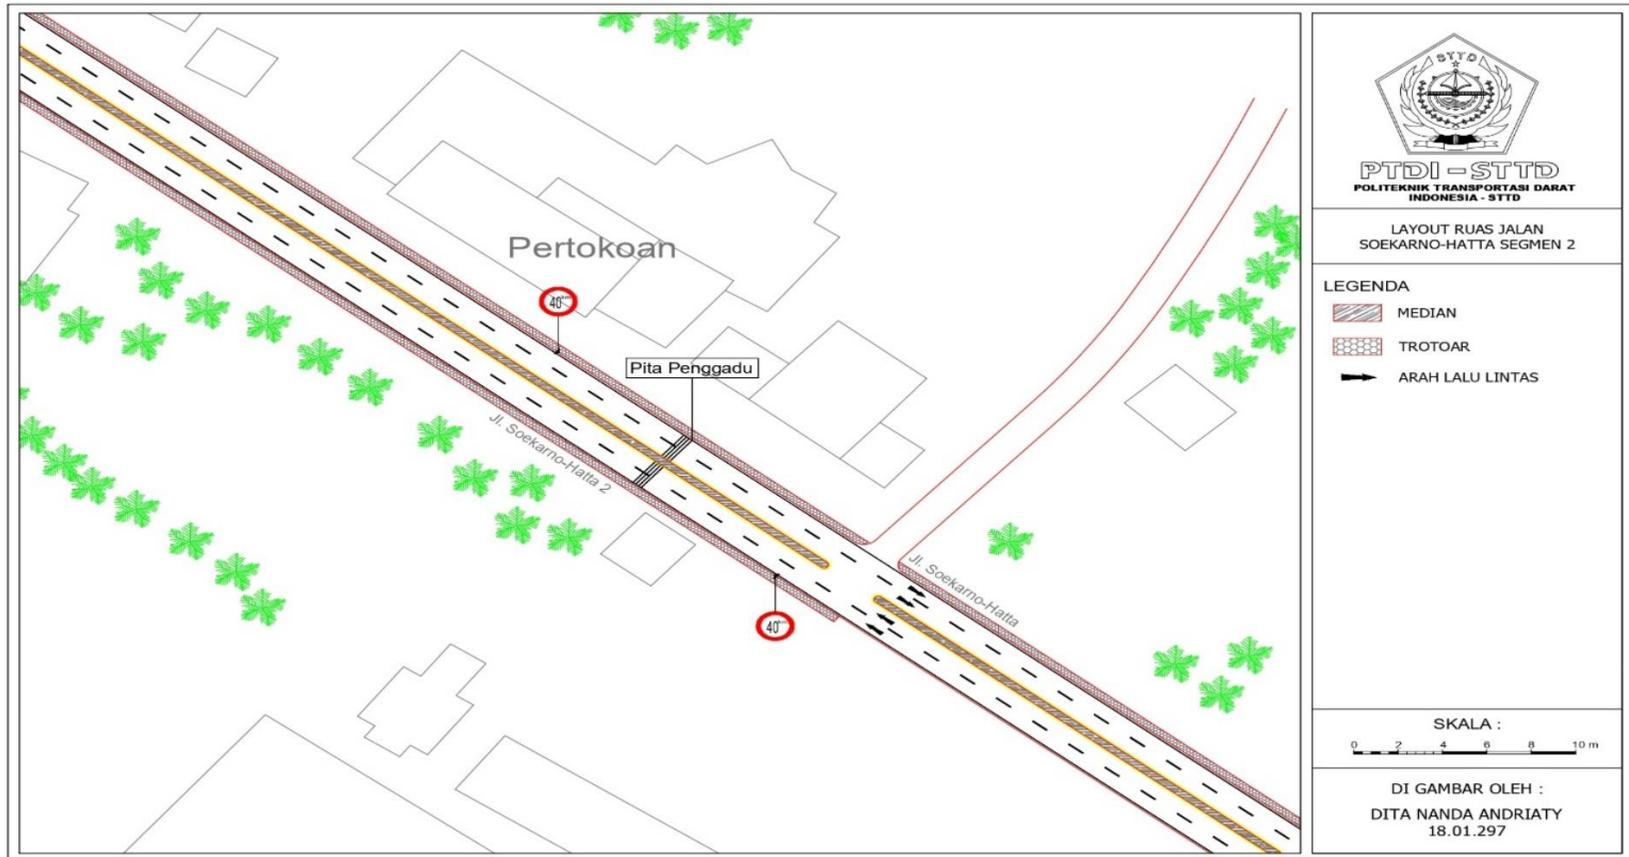
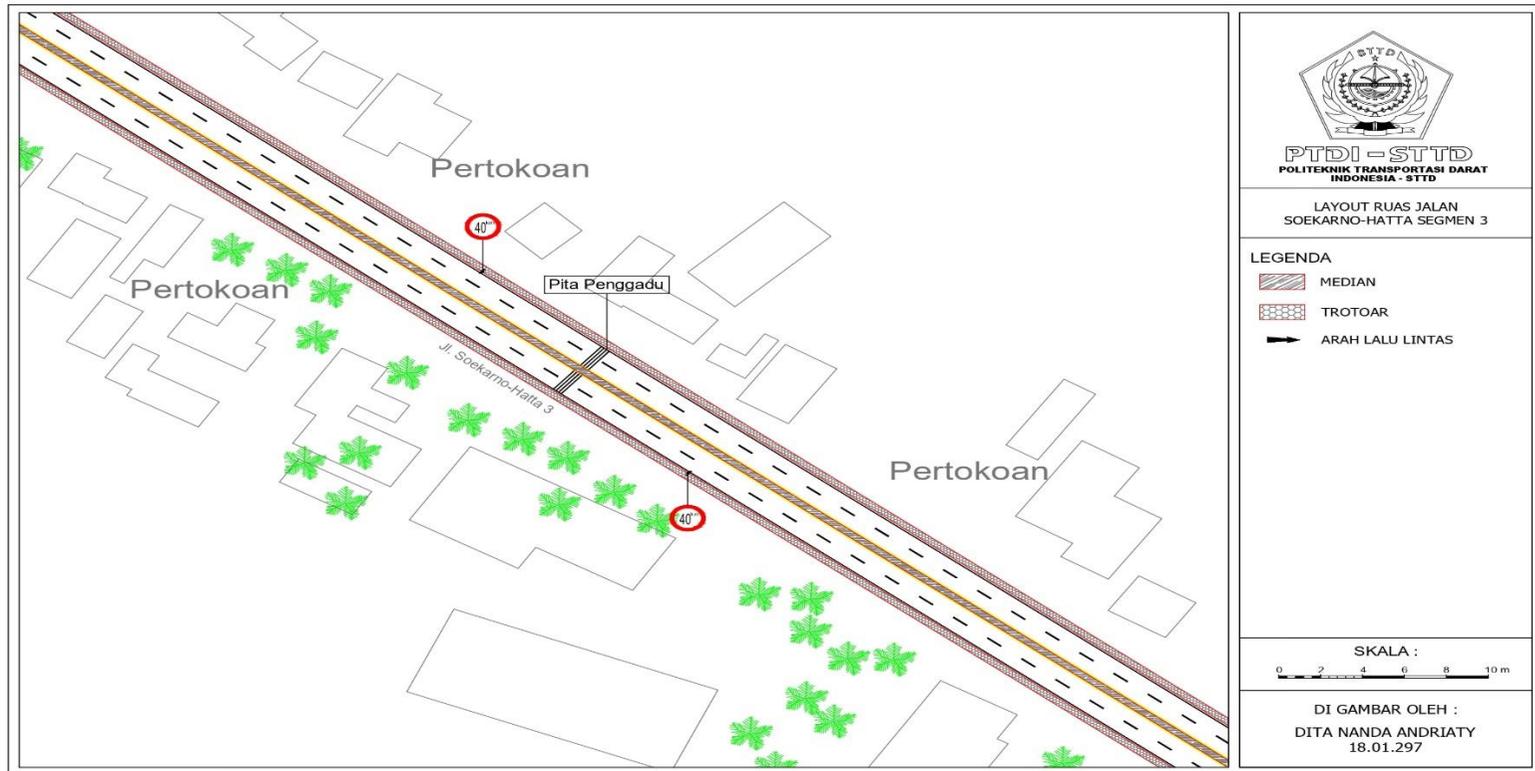
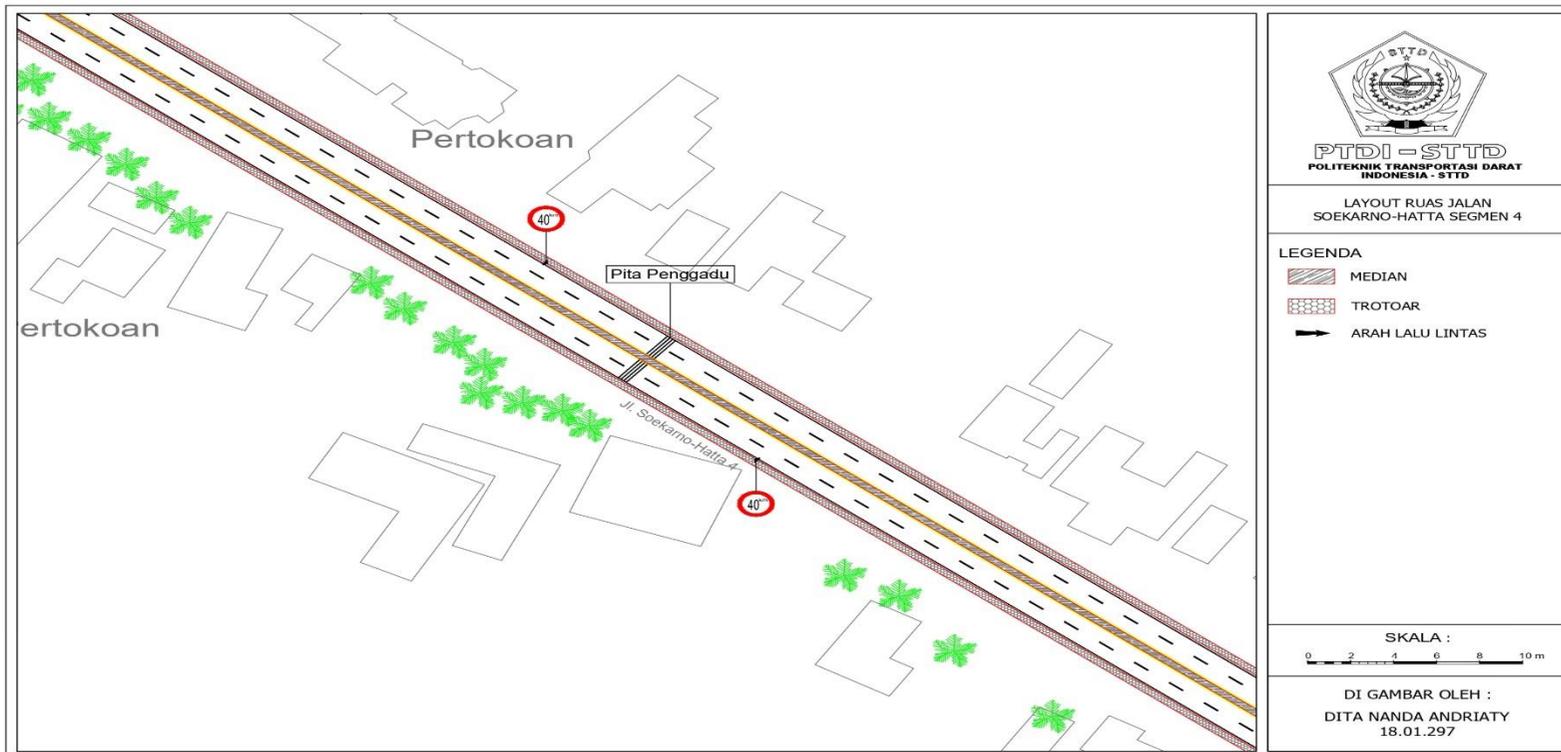
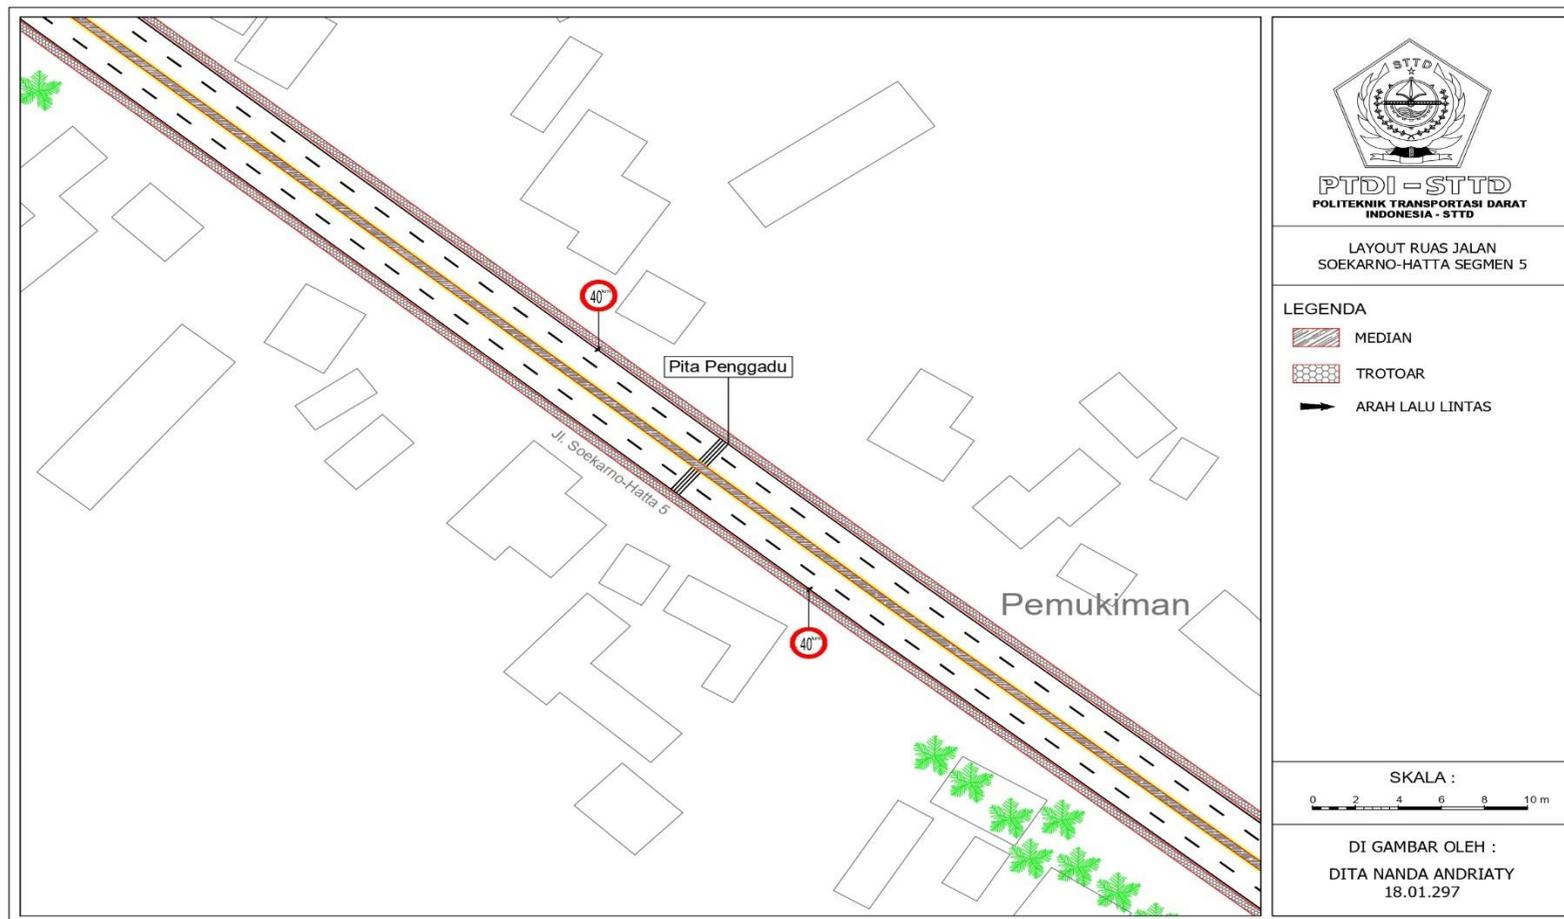
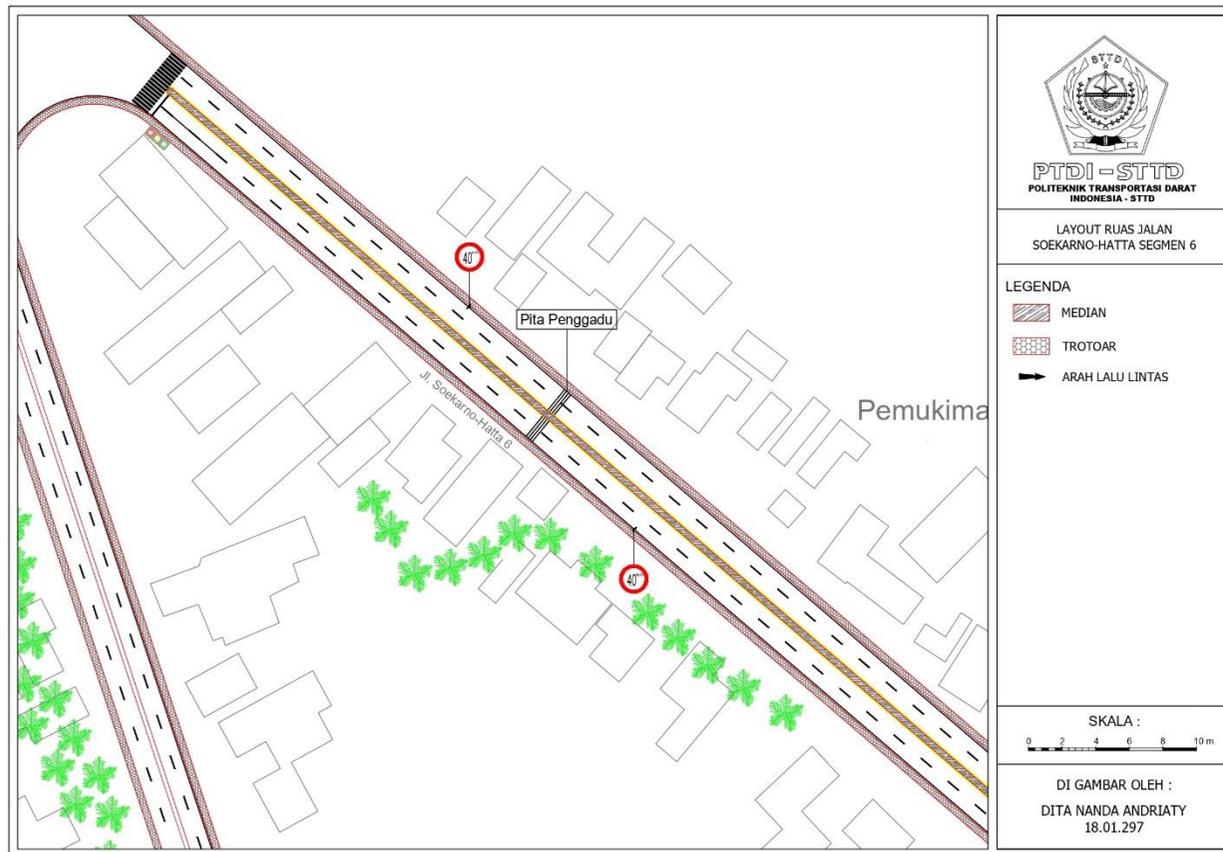
Berdasarkan analisis yang telah dilakukan, peneliti merekomendasikan untuk semua permasalahan yang dapat berpotensi menyebabkan kecelakaan dan memberikan fatalitas apabila terjadi kecelakaan pada jalan tersebut. Maka dengan adanya desain jalan berkeselamatan ini memudahkan bagi pihak-pihak yang memiliki kewenangan dalam melakukan perbaikan tersebut, sehingga perbaikan yang dilakukan secara tepat, baik dari lokasinya maupun penanganannya.

Gambar desain usulan diatas merupakan desain rekomendasi untuk ruas Jalan Soekarno-Hatta pada segmen, berikut uraian rekomendasi yang ditambahkan untuk segmen 1 sampai 6:
