**INSPEKSI KESELAMATAN JALAN DENGAN  
METODE *HAZARD IDENTIFICATION RISK  
ASSESSMENT AND RISK CONTROL* DI  
KABUPATEN TANA TIDUNG  
(Studi Kasus : Jalan Trans Kaltara KM 5–KM 9,5)**

**KERTAS KERJA WAJIB**

**POLITEKNIK TRANSPORTASI DARAT INDONESIA - STTD**

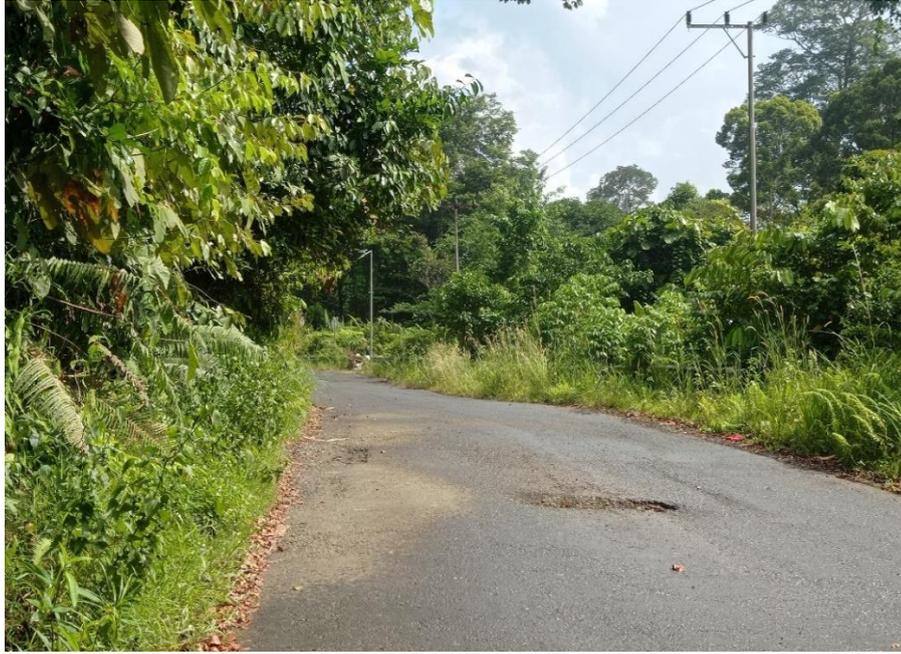
**Gambar II. 2** Kondisi Ruas Jalan Segmen 1

Segmen 1 pada ruas jalan Trans Kaltara Kec.Sesayap terletak di KM 5-KM 6. Pada segmen ini tata guna lahan yaitu lahan kosong berupa pepohonan yang berada disekitar ruas jalan. Terdapat *hazard* pada segmen ini yaitu pada KM 5 yaitu terdapat kerusakan di tengah jalan, pada KM 5,3 yaitu terdapat kerusakan disalah satu bagian guardrail, pada KM 5,4 yaitu terdapat kerusakan pada jalan. Dari KM 5-KM 6 juga tidak terdapat marka tengah dan tidak ada penerangan jalan umum. Berikut ini gambaran ruas jalan Trans Kaltara Kec.Sesayap pada segmen 1:

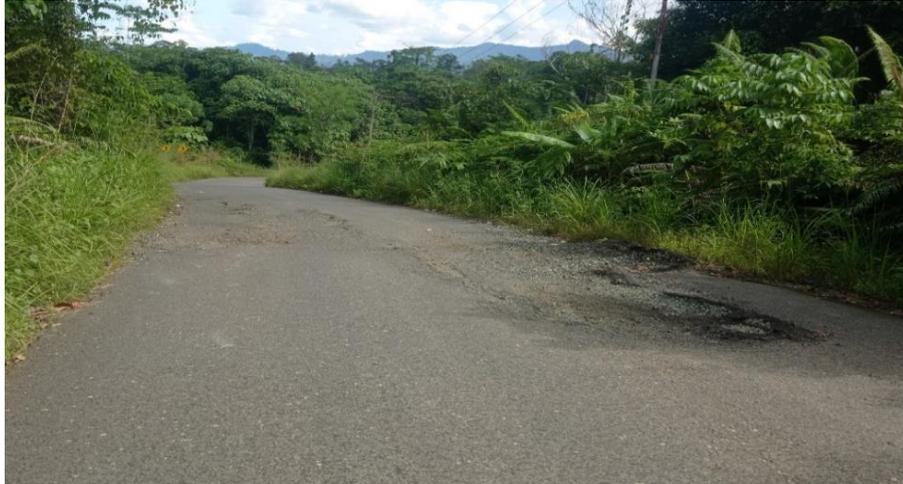
**Gambar II. 3** Kondisi Ruas Jalan Segmen 2

Segmen 2 pada ruas jalan Trans Kaltara Kec.Sesayap terletak di KM 6-KM 7. Tidak jauh berbeda dengan segmen 1, tata guna lahan di segmen 2 berupa lahan kosong berupa pepohonan yang berada disekitar ruas jalan. Pada segmen 2 terdapat *hazard* pada KM 6 yaitu terdapat lubang pada jalan yang lumayan besar dan dalam, ditempat yang sama juga terdapat kerusakan pada jalan. Berikut ini gambar atau kondisi ruas jalan Trans Kaltara Kec.Sesayap pada segmen 2 :

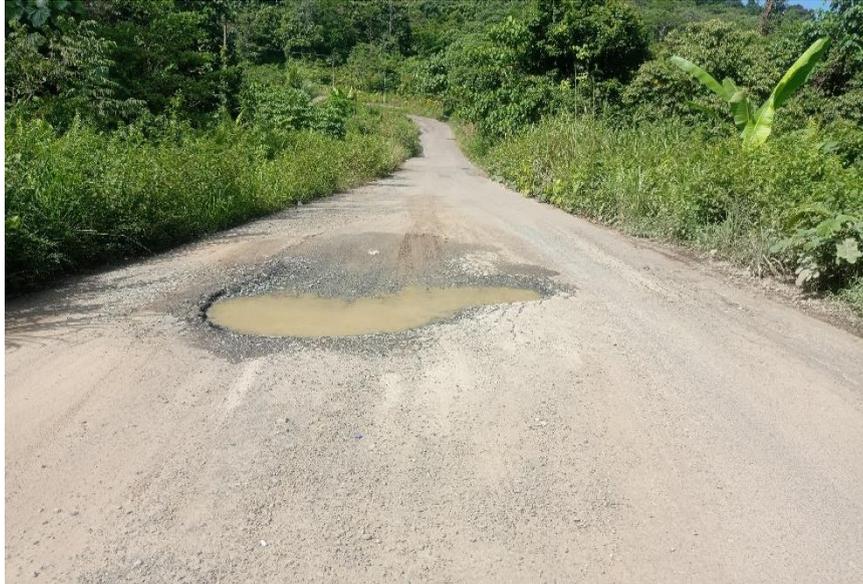
**Gambar II. 4** Kondisi Ruas Jalan Segmen 3

Segmen 3 pada ruas jalan Trans Kaltara Kec.Sesayap terletak di KM 7-KM 8. Tidak jauh berbeda dengan segmen 1 dan 2, tata guna lahan di segmen 3 berupa lahan kosong berupa pepohonan yang berada disekitar ruas jalan. Pada segmen 3 terdapat *hazard* pada KM 7 yaitu terdapat banyak kerusakan pada jalan. Berikut ini gambar atau kondisi ruas jalan Trans Kaltara Kec.Sesayap pada segmen 3 :

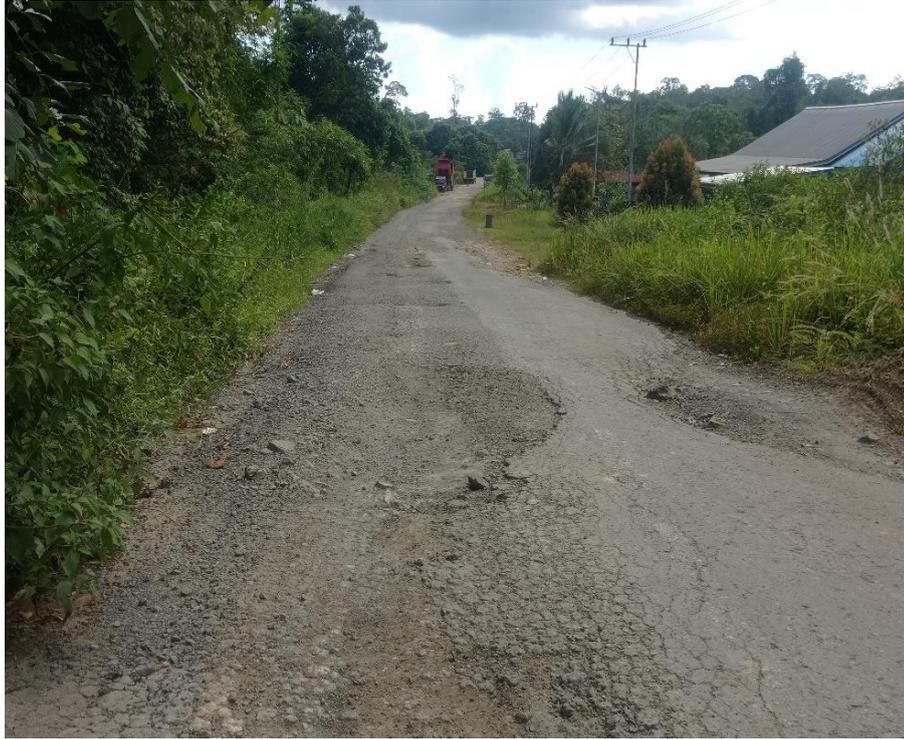
**Gambar II. 5** Kondisi Ruas Jalan Segmen 4

Segmen 4 pada ruas jalan Trans Kaltara Kec.Sesayap terletak di KM 8-KM 9. Tidak jauh berbeda dengan segmen 1,2,dan 3 tata guna lahan di segmen 4 berupa lahan kosong berupa pepohonan yang berada disekitar ruas jalan. Pada segmen 4 terdapat beberapa *hazard* yaitu terdapat banyak kerusakan pada jalan, di pinggir jalan juga dan terdapat beberapa truk yang parkir sembarangan menutupi bagian jalan. Berikut ini gambar atau kondisi ruas jalan Trans Kaltara Kec.Sesayap pada segmen 4 :

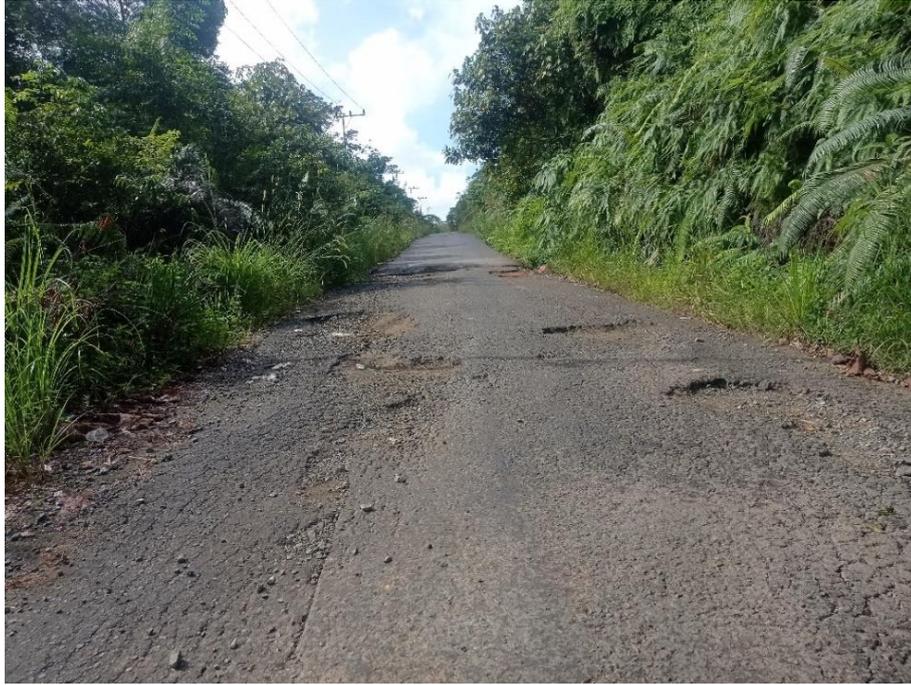
**Gambar II. 6** Kondisi Ruas Jalan Segmen 5

Segmen 5 pada ruas jalan Trans Kaltara Kec.Sesayap terletak di KM 9-KM 9,5. Tidak jauh berbeda dengan segmen 1,2,3,dan 4 tata guna lahan di segmen 5 berupa lahan kosong berupa pepohonan yang berada disekitar ruas jalan. Pada segmen 5 terdapat *hazard* yaitu terdapat banyak kerusakan pada jalan yaitu terdapat lubang lumayan besar dan agak dalam di tengah-tengah jalan. Berikut ini gambar atau kondisi ruas jalan Trans Kaltara Kec.Sesayap pada segmen 5 :

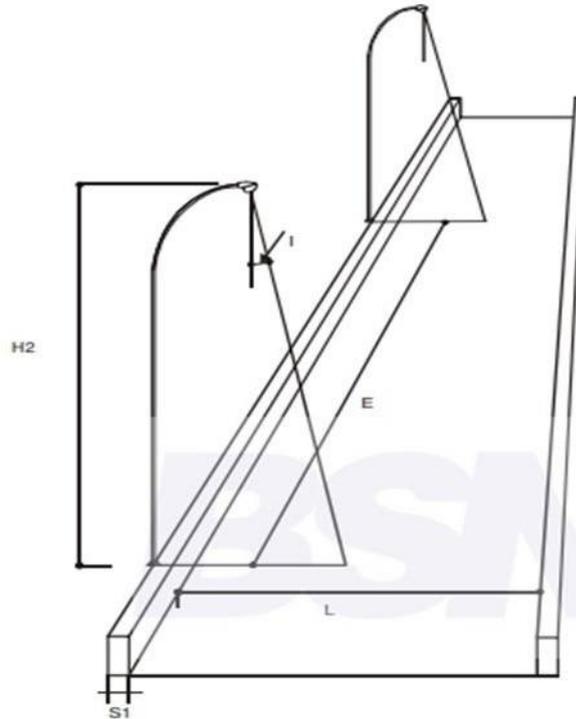
**Gambar III. 2** Penempatan Lampu Penerangan

Pemasangan Penerangan Jalan Umum ini memiliki interval dari satu tiang ke tiang yaitu minimal sejauh 30 meter dengan tinggi antara 11-15 meter berdasarkan Badan Standarisasi Nasional tahun 2008.

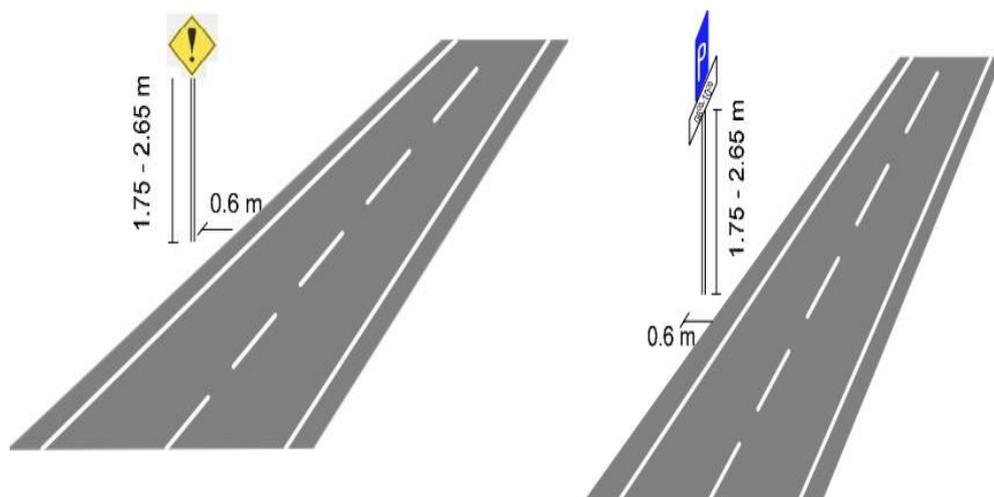
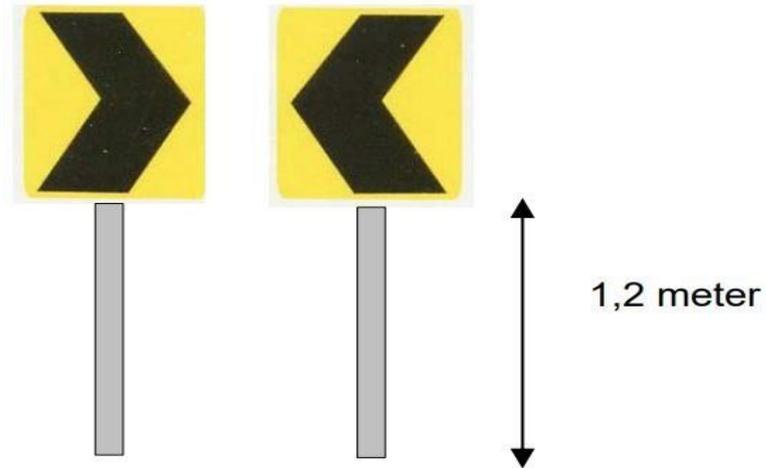
**Gambar III. 3** Ketinggian Penempatan Rambu

d. Ketinggian penempatan rambu di atas daerah manfaat jalan adalah minimum 500 (lima ratus) sentimeter diukur dari permukaan jalan sampai dengan sisi daun rambu bagian bawah.

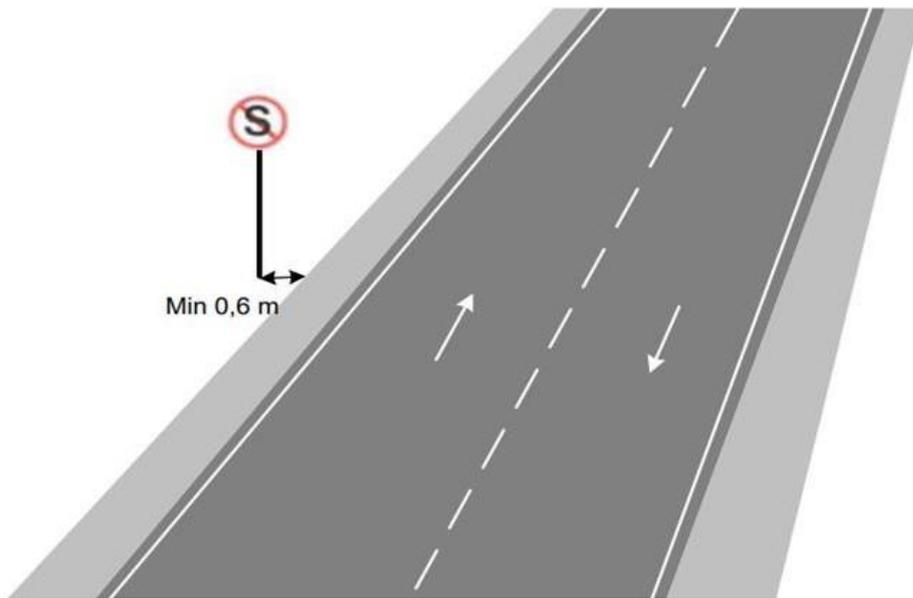
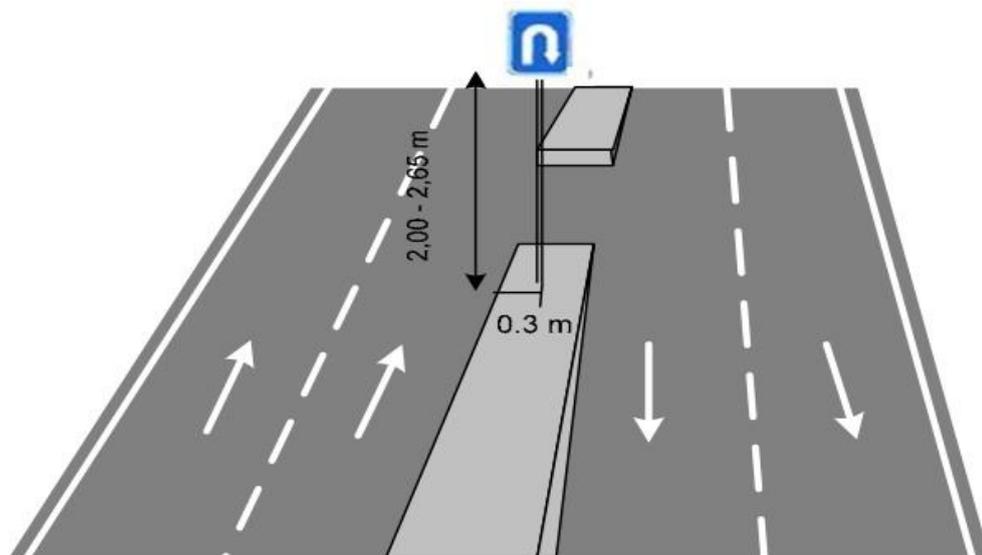
**Gambar III. 4** Penempatan Rambu

e. Penempatan rambu ditempatkan pada jarak tertentu paling sedikit 60 (enam puluh) sentimeter diukur dari tepi bagian terluar daun rambu ke tepi paling luar bahu jalan, dan dapat ditempatkan dengan jarak paling sedikit 30 (tiga puluh) sentimeter diukur dari bagian terluar daun rambu ke tepi paling luar kiri dan kanan dari pemisah jalan, dengan tidak merintangai lalu lintas kendaraan atau pejalan kaki.

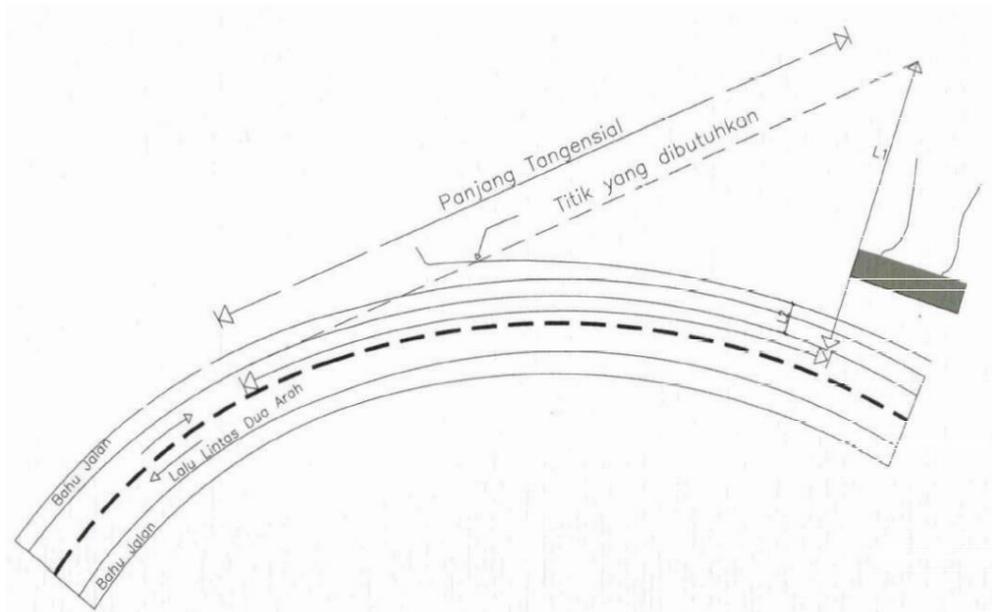
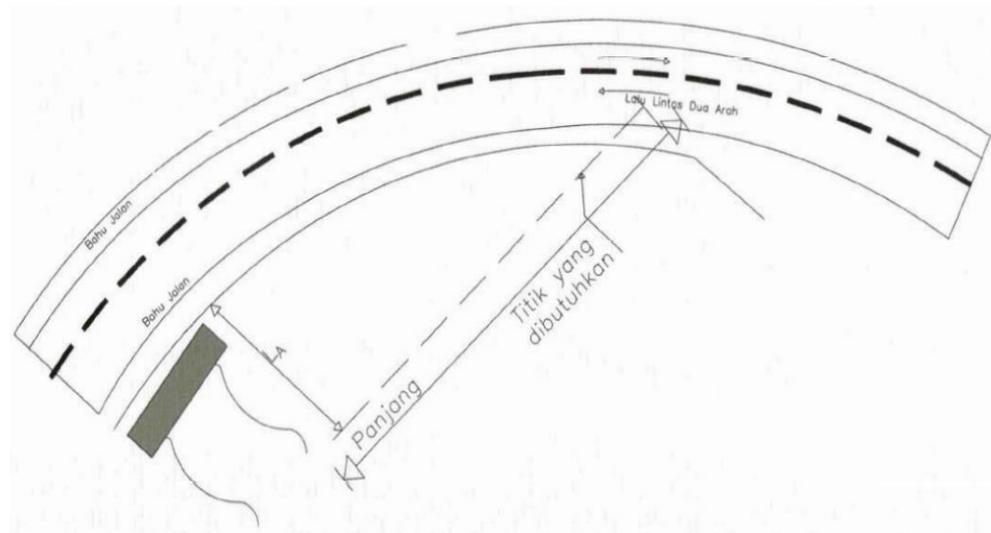
**Gambar III. 6** Kebutuhan Panjang Pagar Pengaman

- 1) 4 m untuk jalan menikung dengan radius tikungan kurang dari 50 m;
- 2) 8 m untuk jalan menikung dengan radius tikungan lebih dari 50m;
- 3) 12 m untuk jalan lurus dengan kecepatan antara 60 km/jam sampai dengan 80 km/jam;
- 4) 20 m untuk jalan lurus kecepatan di atas 80 km/jam.

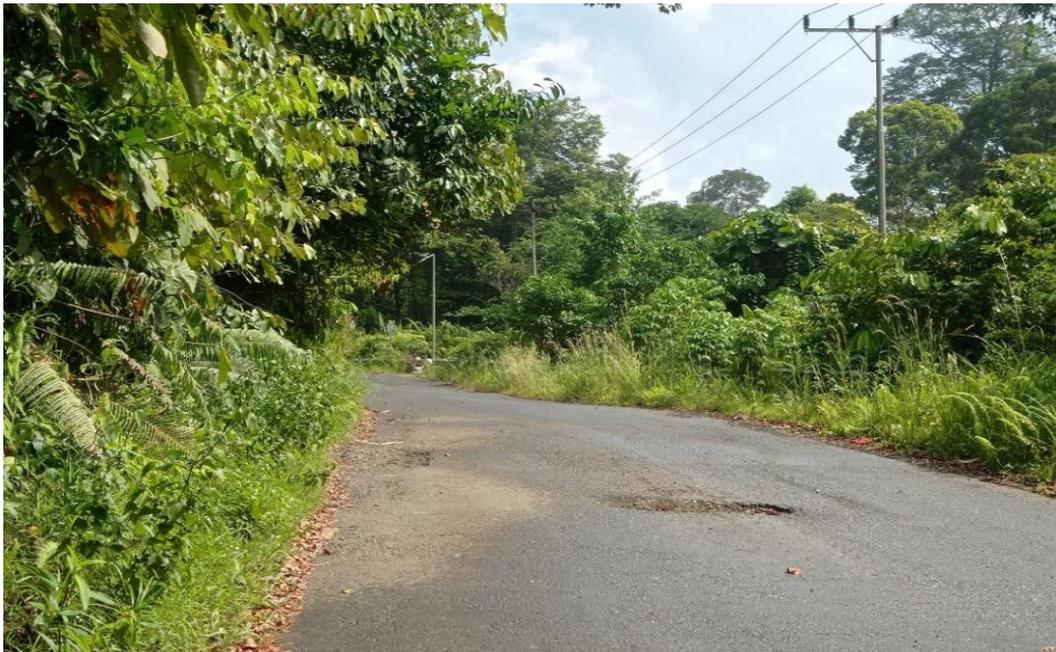
**Gambar V. 1** Geometrik Jalan Segmen 1

Pada ruas jalan Trans Kaltara Kec.Sesayap segmen 1 yaitu pada KM 5-KM 6 memiliki lebar tiap lajur 3,5 m, lebar jalan 7 m, lebar bahu kiri jalan 0,3 m, lebar bahu kanan jalan 0,3 m dan tidak memiliki drainase sama sekali. Pada segmen 1 perkerasan pada jalan menggunakan aspal dan bahu jalan menggunakan tanah dan batu. Berikut ini adalah gambar kondisi pada ruas jalan Trans Kaltara Kec.Sesayap segmen 1 :

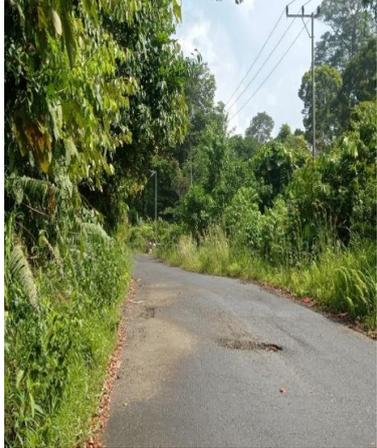
Pada segmen ini yaitu pada KM 5 yaitu terdapat kerusakan di tengah jalan, pada KM 5,3 yaitu terdapat kerusakan disalah satu bagian guardrail, pada KM 5,4 yaitu terdapat kerusakan pada jalan. Berikut *Hazard*/bahaya yang terdapat pada segmen 1.

NO	LOKASI	HAZARD	POTENSI	GAMBAR
1.	KM 5	Lubang ditengah jalan	Pengemudi yang melintasi jalan ini dari arah berlawanan dapat menyebabkan kecelakaan tabrak belakang, tabrak depan, kecelakaan tunggal.

Lokasi	Hazard	Potensi Bahaya	Resiko	Frekuensi Kejadian	Consequences	Likelihood	C x L	Risk Level	Pengendalian Resiko
KM 5	Lubang ditengah jalan	Pengemudi yang melintasi jalan ini dari arah berlawanan dapat menyebabkan kecelakaan tabrak belakang, tabrak depan, dan kecelakaan tunggal	Korban Meninggal dunia, Kendaraan rusak, Korban Luka-luka	-	C	5	C x 5	Moderate Risk	Melakukan perbaikan pada jalan yang berlubang
KM 5,3	Kerusakan pada Guardrail	Dapat mengurangi efektivitas fungsi dari guardrail itu sendiri	Korban Meninggal dunia, Kendaraan rusak, Korban Luka-luka	-	C	5	C x 5	Moderate Risk	Melakukan perbaikan pada guardrail

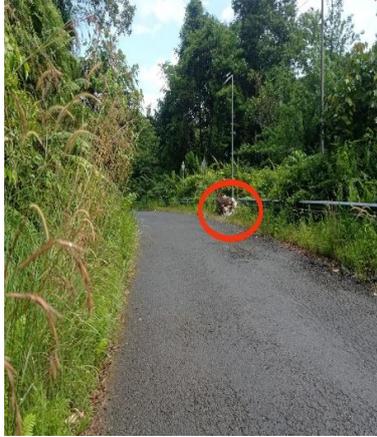
2.	KM 5,3	Kerusakan pada Guardrail	Dapat mengurangi efektivitas fungsi dari guardrail itu sendiri

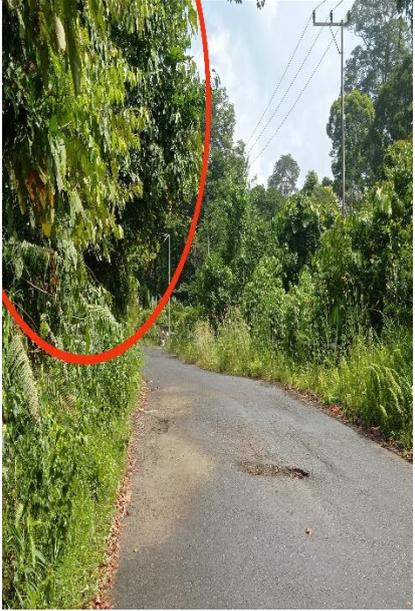
NO	LOKASI	HAZARD	POTENSI	GAMBAR
3.	KM 5,4	Pohon yang rimbun dan tinggi	Pohon yang rimbun dan tinggi dapat mengganggu pandangan dari pengendara dari arah sebaliknya dan konsentrasi pengendara di jalur normal.

Lokasi	Hazard	Potensi Bahaya	Resiko	Frekuensi Kejadian	Consequences	Likelihood	C x L	Risk Level	Pengendalian Resiko
KM 5,4	Pohon yang rimbun dan tinggi	Pohon yang rimbun dan tinggi dapat mengganggu pandangan dari pengemudi dari arah sebaliknya dan konsentrasi pengemudi di jalur normal.	Korban Meninggal dunia, Kendaraan rusak, Korban Luka-luka	-	E	3	E x 3	Moderate Risk	Melakukan pemeliharaan rutin dan relokasi pepohonan

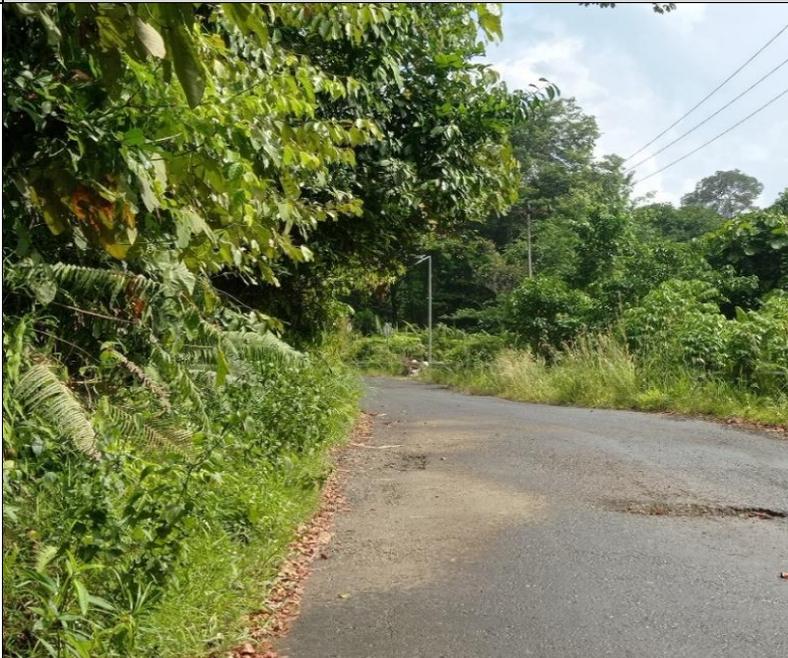
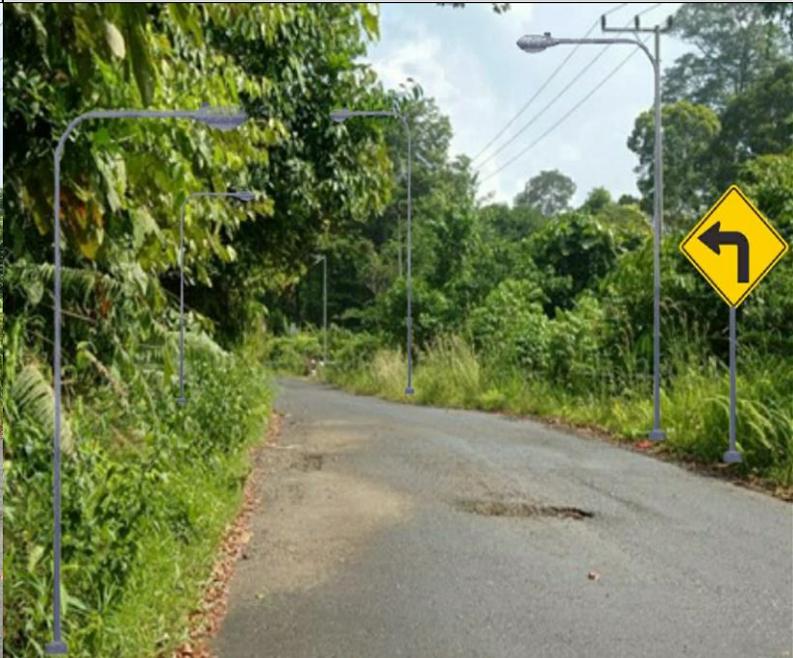
**Tabel V. 5** Penanganan Hazard di segmen 1

Lokasi	HAZARD	Penanganan
Segmen 1

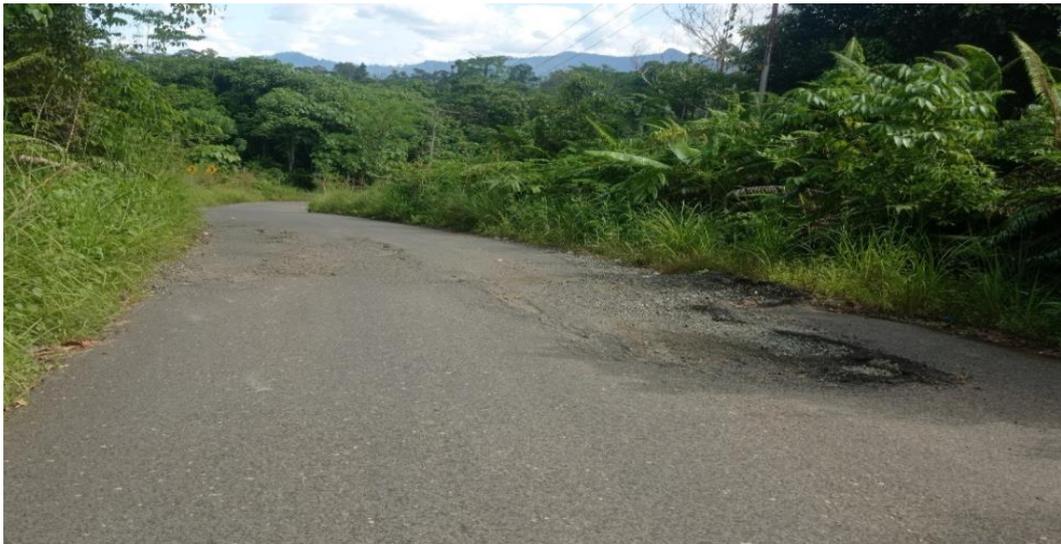
### **Gambar V. 3** Geometrik Jalan Segmen 2

Pada ruas jalan Trans Kaltara Kec.Sesayap segmen 2 yaitu pada KM 6-KM 7 memiliki lebar tiap lajur 3,5 m, lebar jalan 7 m, lebar bahu kiri jalan 0,3 m, lebar bahu kanan jalan 0,3 m dan tidak memiliki drainase sama sekali. Pada segmen 2 perkerasan pada jalan menggunakan aspal dan bahu jalan menggunakan tanah dan batu. Berikut ini adalah gambar kondisi pada ruas jalan Trans Kaltara Kec.Sesayap segmen 2 :

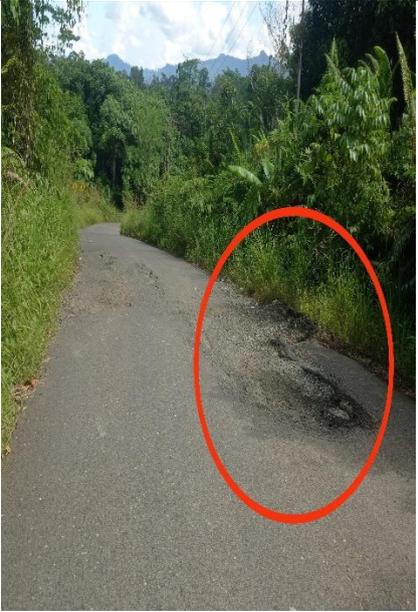
NO	LOKASI	HAZARD	POTENSI	GAMBAR
1	KM 6	Lubang dan kerusakan pada jalan	Pengemudi yang melintasi jalan ini dari arah berlawanan dapat menyebabkan kecelakaan tabrak belakang, tabrak depan, kecelakaan tunggal.

Lokasi	Hazard	Potensi Bahaya	Resiko	Frekuensi Kejadian	Consequences	Likelihood	C x L	Risk Level	Pengendalian Resiko
KM 6	Lubang dan kerusakan pada jalan	Pengemudi yang melintasi jalan ini dari arah berlawanan dapat menyebabkan kecelakaan tabrak belakang, tabrak depan,kecelakaan tunggal	Korban Meninggal dunia, Kendaraan rusak, Korban Luka-luka	-	C	5	C x 5	Moderate Risk	Melakukan perbaikan pada jalan yang berlubang dan mengalami kerusakan.

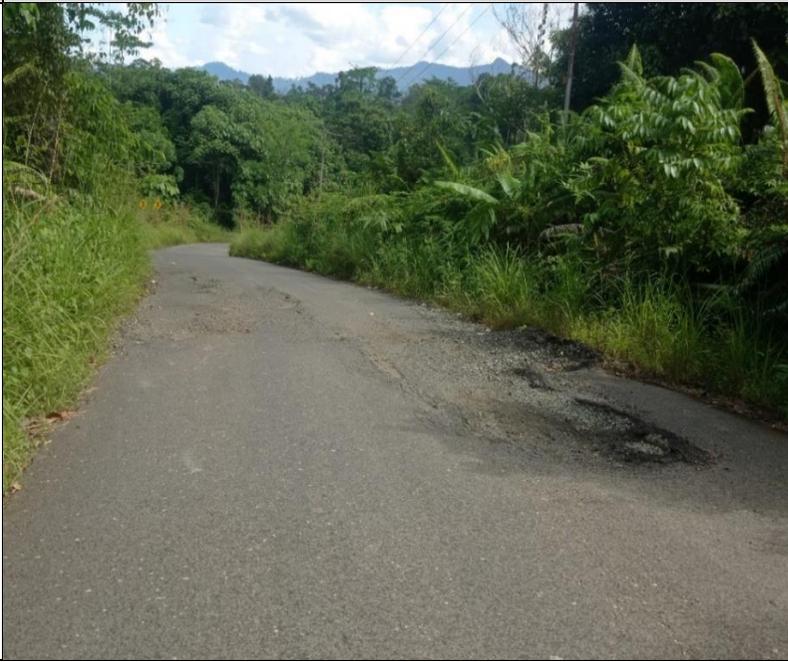
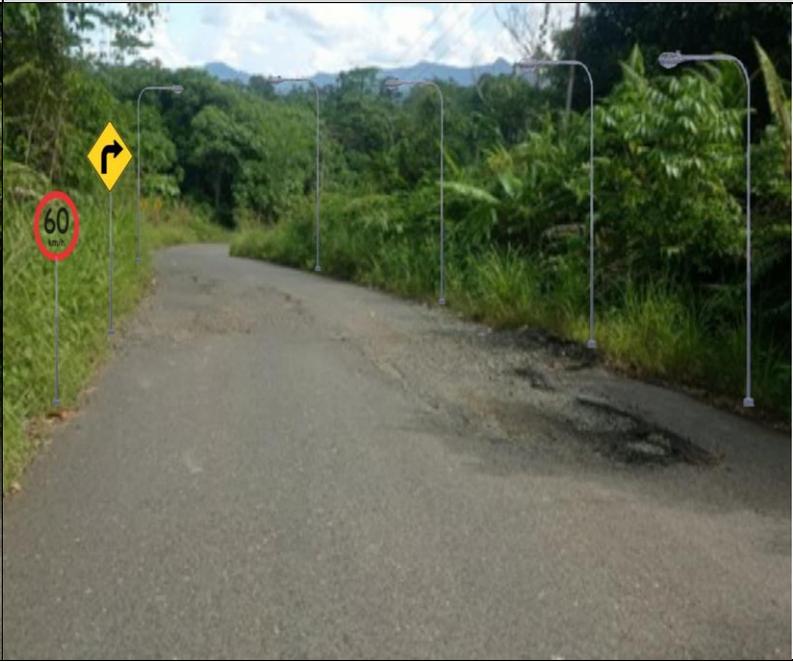
**Tabel V. 10** Penanganan Hazard di segmen 2

Lokasi	HAZARD	Penaganan
Segmen 2

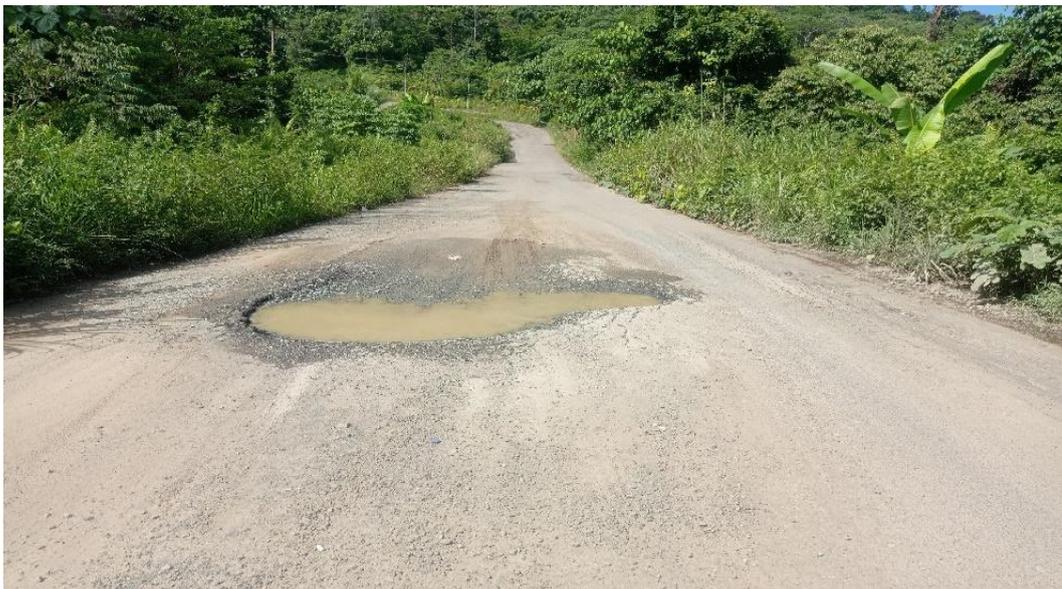
### **Gambar V. 5** Geometrik Jalan Segmen 3

Pada ruas jalan Trans Kaltara Kec.Sesayap segmen 3 yaitu pada KM 7-KM 8 memiliki lebar tiap lajur 3,5 m, lebar jalan 7 m, lebar bahu kiri jalan 0,3 m, lebar bahu kanan jalan 0,3 m dan tidak memiliki drainase sama sekali. Pada segmen 3 perkerasan pada jalan menggunakan aspal dan bahu jalan menggunakan tanah dan batu. Berikut ini adalah gambar kondisi pada ruas jalan Trans Kaltara Kec.Sesayap segmen 3 :

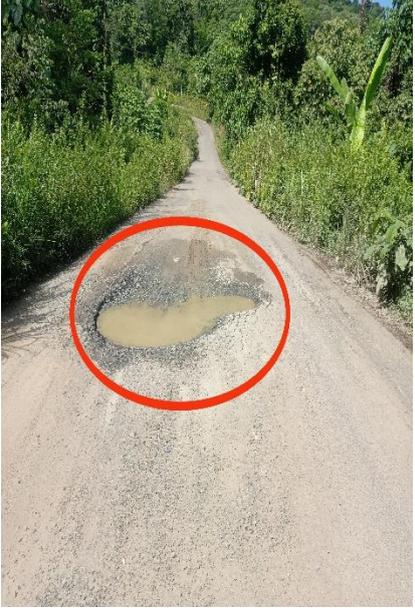
NO	LOKASI	HAZARD	POTENSI	GAMBAR
1	KM 7	Lubang besar, dalam dan banyak kerusakan pada jalan	Pengemudi yang melintasi jalan ini dari arah berlawanan dapat menyebabkan kecelakaan tabrak belakang, tabrak depan, kecelakaan tunggal.

Lokasi	Hazard	Potensi Bahaya	Resiko	Frekuensi Kejadian	Consequences	Likelihood	C x L	Risk Level	Pengendalian Resiko
KM 7	Lubang besar, dalam dan banyak kerusakan pada jalan	Pengemudi yang melintasi jalan ini dari arah berlawanan dapat menyebabkan kecelakaan tabrak belakang, tabrak depan,kecelakaan tunggal	Korban Meninggal dunia, Kendaraan rusak, Korban Luka-luka	-	C	5	C x 5	Moderate Risk	Melakukan perbaikan pada jalan yang berlubang dan mengalami kerusakan.

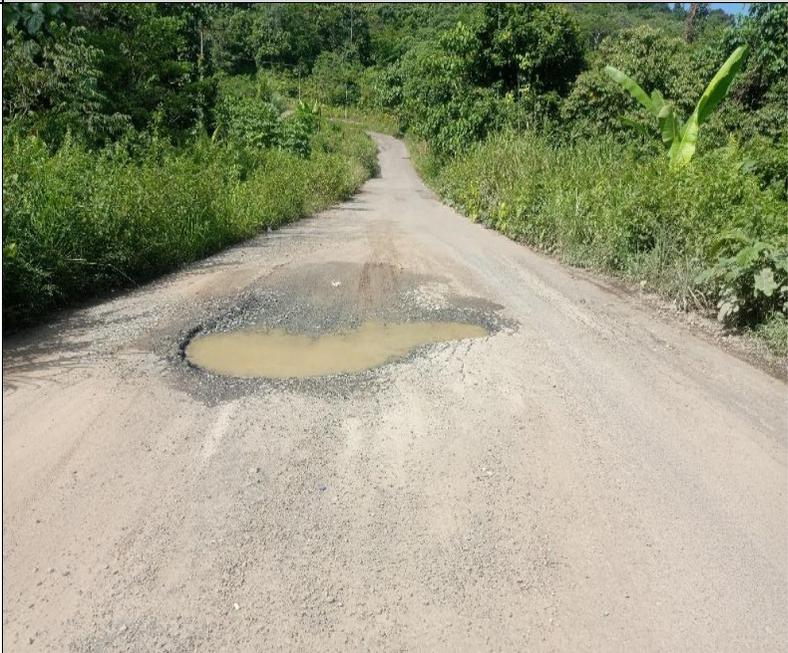
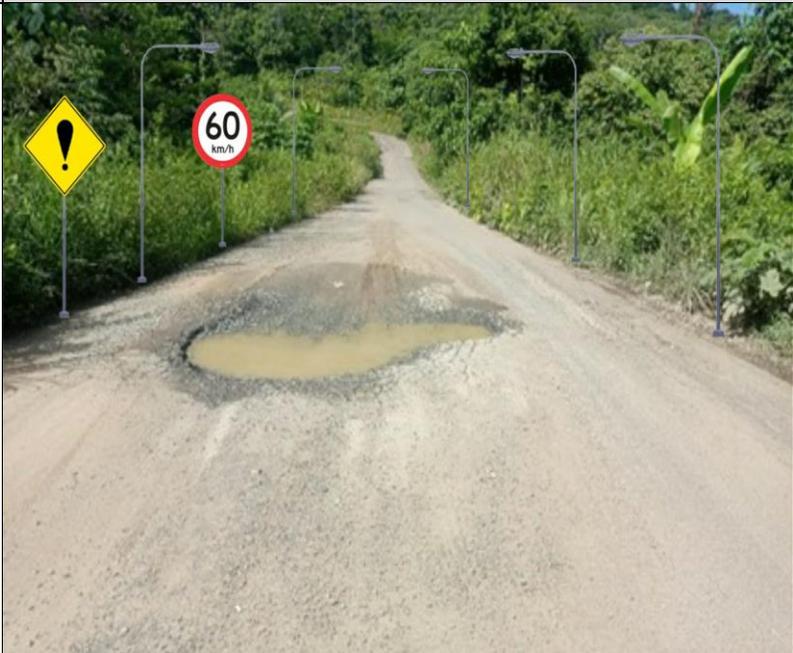
**Tabel V. 15** Penanganan Hazard di segmen 3

Lokasi	HAZARD	Penanganan
Segmen 3

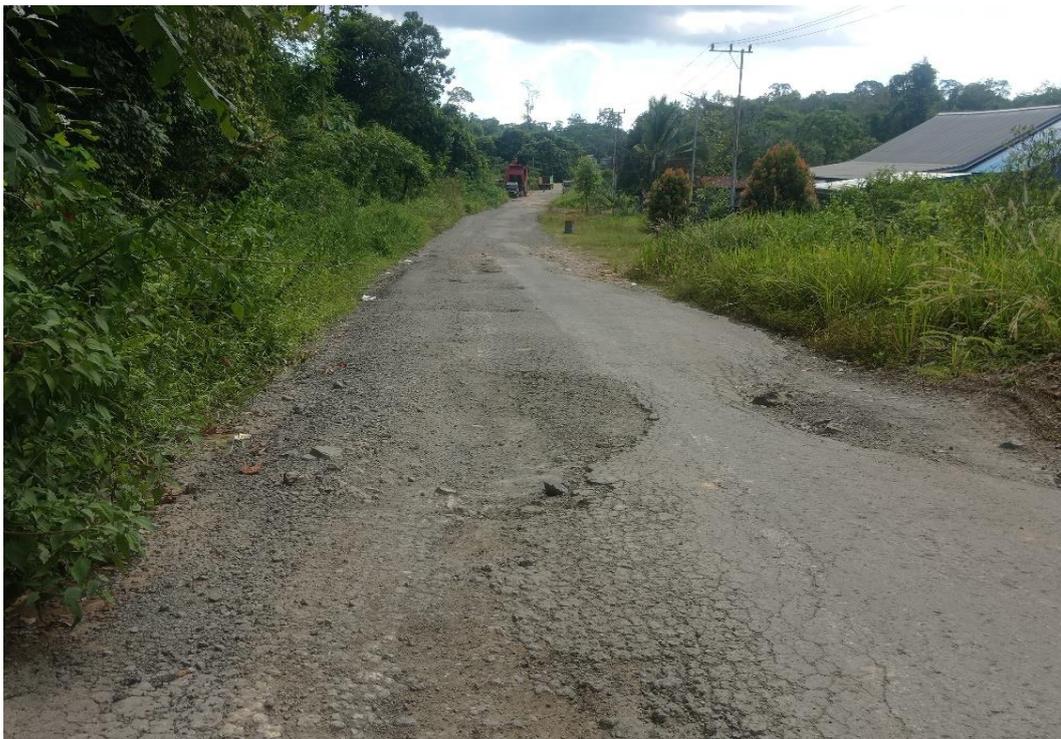
### **Gambar V. 7** Geometrik Jalan Segmen 4

Pada ruas jalan Trans Kaltara Kec.Sesayap segmen 4 yaitu pada KM 8-KM 9 memiliki lebar tiap lajur 3,5 m, lebar jalan 7 m, lebar bahu kiri jalan 0,3 m, lebar bahu kanan jalan 0,3 m dan tidak memiliki drainase sama sekali. Pada segmen 4 perkerasan pada jalan menggunakan aspal dan bahu jalan menggunakan tanah dan batu. Berikut ini adalah gambar kondisi pada ruas jalan Trans Kaltara Kec.Sesayap segmen 4 :

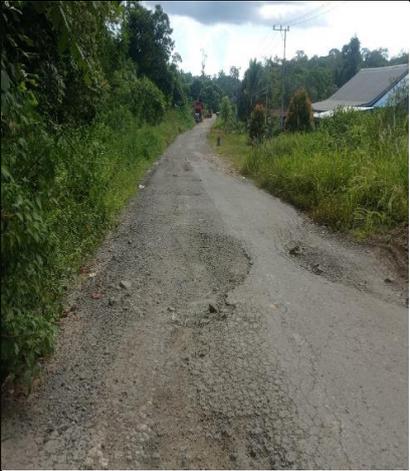
NO	LOKASI	HAZARD	POTENSI	GAMBAR
1.	KM 8	Lubang dan banyak kerusakan pada jalan	Pengemudi yang melintasi jalan ini dari arah berlawanan dapat menyebabkan kecelakaan tabrak belakang, tabrak depan, kecelakaan tunggal.

Lokasi	Hazard	Potensi Bahaya	Resiko	Frekuensi Kejadian	Consequences	Likelihood	C x L	Risk Level	Pengendalian Resiko
KM 8	Lubang dan banyak kerusakan pada jalan	Pengemudi yang melintasi jalan ini dari arah berlawanan dapat menyebabkan kecelakaan tabrak belakang, tabrak depan, kecelakaan tunggal	Korban Meninggal dunia, Kendaraan rusak, Korban Luka-luka	-	C	5	C x 5	Moderate Risk	Melakukan perbaikan pada jalan yang berlubang dan mengalami kerusakan.
KM 9	Truk yang parkir sembarangan	Dapat mengurangi jarak pandang para pengendara yang melewati jalan ini.	Korban Meninggal dunia, Kendaraan rusak, Korban Luka-luka	-	E	3	E x 3	Moderate Risk	Melakukan pengaturan dan teguran terhadap para pengemudi truk yang parkir sembarangan

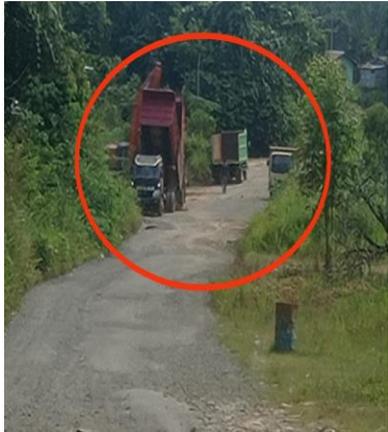
2.	KM 9	Truk yang parkir sembarangan	Dapat mengurangi jarak pandang para pengendara yang melewati jalan ini.

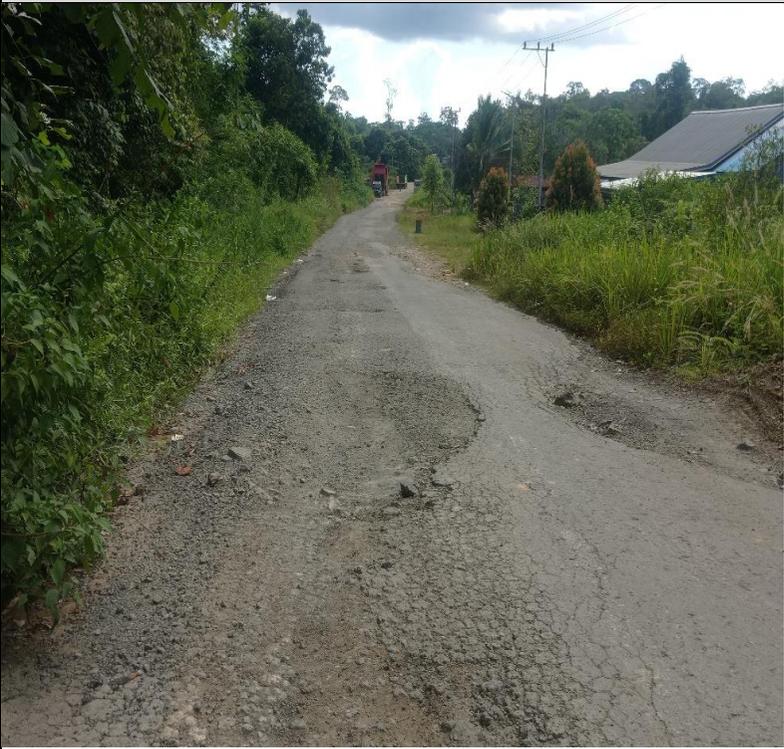
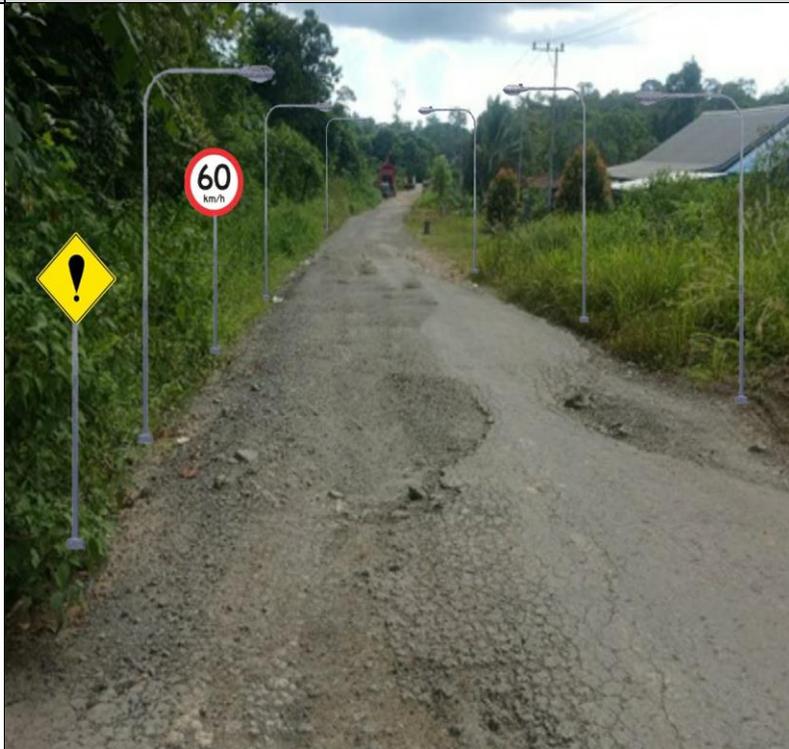
**Tabel V. 20** Penanganan Hazard di segmen 4

Lokasi	HAZARD	Penanganan
Segmen 4

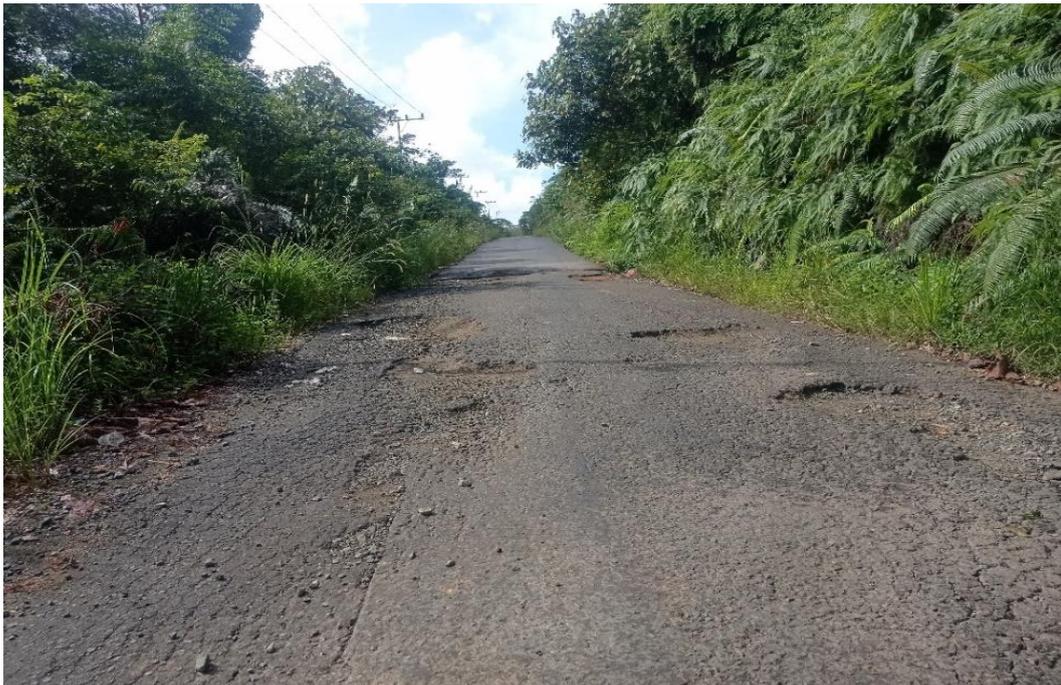
### **Gambar V. 9** Geometrik Jalan Segmen 5

Pada ruas jalan Trans Kaltara Kec.Sesayap segmen 5 yaitu pada KM 9-KM 9,5 memiliki lebar tiap lajur 3,5 m, lebar jalan 7 m, lebar bahu kiri jalan 0,3 m, lebar bahu kanan jalan 0,3 m dan tidak memiliki drainase sama sekali. Pada segmen 5 perkerasan pada jalan menggunakan aspal dan bahu jalan menggunakan tanah dan batu. Berikut ini adalah gambar kondisi pada ruas jalan Trans Kaltara Kec.Sesayap segmen 5:

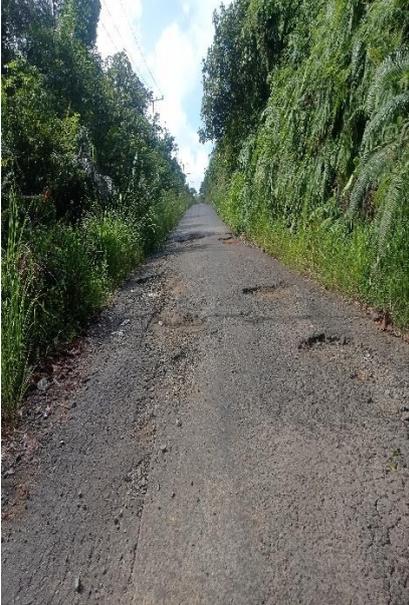
NO	LOKASI	HAZARD	POTENSI	GAMBAR
1	KM 9,5	Lubang dan banyak kerusakan pada jalan	Pengemudi yang melintasi jalan ini dari arah berlawanan dapat menyebabkan kecelakaan tabrak belakang , tabrak depan,kecelakaan tunggal .

Lokasi	Hazard	Potensi Bahaya	Resiko	Frekuensi Kejadian	Consequences	Likelihood	C x L	Risk Level	Pengendalian Resiko
KM 9,5	Lubang dan banyak kerusakan pada jalan	Pengemudi yang melintasi jalan ini dari arah berlawanan dapat menyebabkan kecelakaan tabrak belakang, tabrak depan, kecelakaan tunggal.	Korban Meninggal dunia, Kendaraan rusak, Korban Luka-luka	-	C	5	C x 5	Moderate Risk	Melakukan perbaikan pada jalan yang berlubang dan mengalami kerusakan

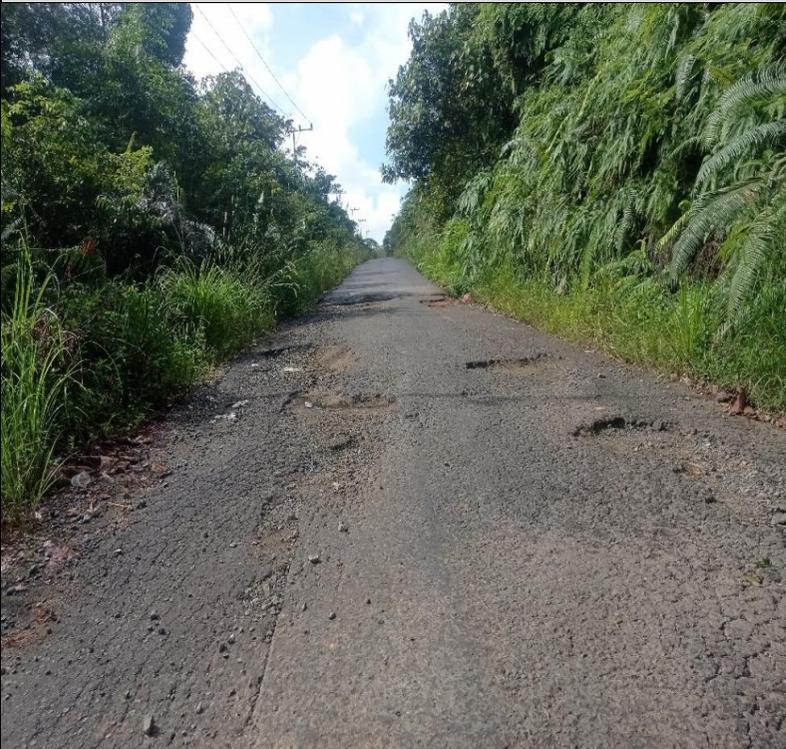
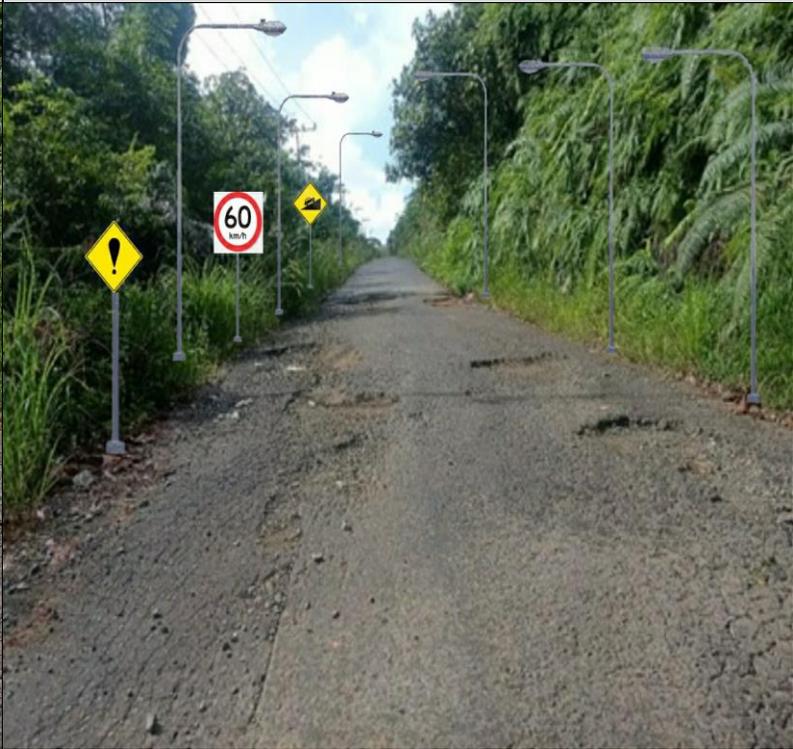
**Tabel V. 25** Penanganan Hazard di segmen 5

Lokasi	HAZARD	Penaganan
Segmen 5
