**PENINGKATAN KESELAMATAN LALU LINTAS  
PADA RUAS JALAN RAYA TANJUNG SAKTI  
KOTA PAGAR ALAM**

**KERTAS KERJA WAJIB**

**POLITEKNIK TRANSPORTASI DARAT INDONESIA-STTD  
PROGRAM STUDI DIPLOMA III  
BEKASI  
2022**

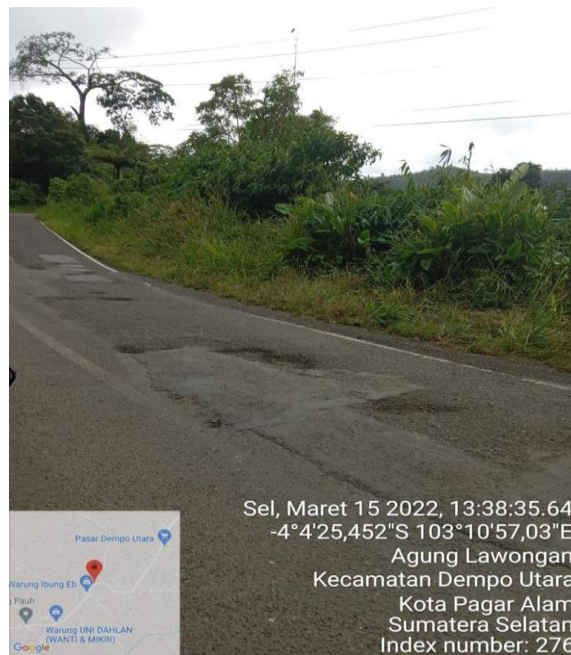
**Gambar II. 3** Kondisi permukaan jalan

Kondisi permukaan jalan yang terdapat di ruas Jalan Raya Tanjung Sakti. Ruas jalan tersebut merupakan jalan kolektor dengan tipe perkerasan lentur, ruas jalan ini merupakan jalur penghubung antara Kota Pagar Alam dengan Kabupaten Lahat. Ruas jalan ini tidak terdapat drainase. Banyaknya kendaraan besar yang melewati ruas jalan ini seharusnya kondisi jalan baik tidak berlubang dan bergeombang namun kenyataannya sebaliknya, banyak jalan yang rusak dan bergelombang dapat membahayakan pengemudi yang melintas.

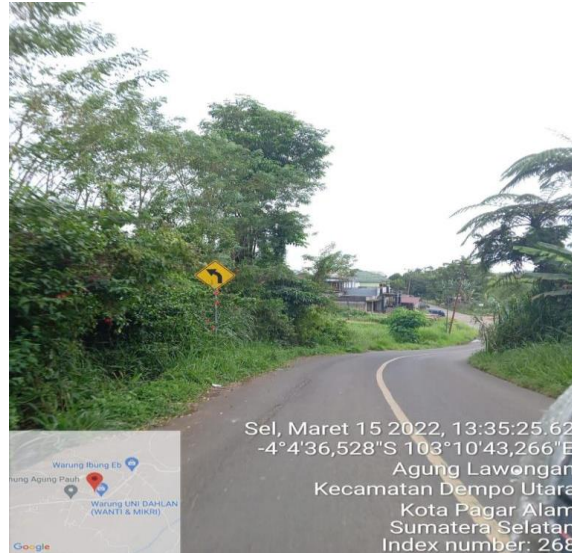
**Gambar II. 4** Kondisi Rambu

Kondisi rambu di ruas jalan raya Tanjung Sakti tidak lengkap dan kondisinya banyak yang sudah pudar, rusak, tertutup pepohonan, melengkung, atau bahkan patah. Dengan kondisi rambu-rambu tersebut, perbaikan harus dilakukan guna mengurangi dampak terjadinya Kecelakaan

lalu lintas. Kurangnya kesadaran pengendara dalam mematuhi rambu-rambu yang ada dapat membahayakan pengendara yang melintas di ruas jalan ini.

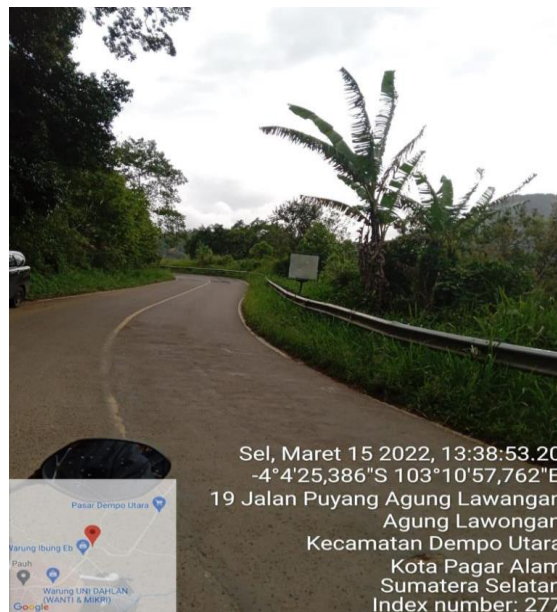
**Gambar II. 5** Kondisi Marka

Kondisi marka pada ruas Jalan Raya Tanjung Sakti cukup baik, namun masih ada ruas jalan yang markanya sudah pudar dan bahkan tidak terlihat sama sekali oleh pengendara hal ini dapat membingungkan pengendara dan dapat membahayakan pengendara yang melintasi ruas jalan ini. Memudarnya marka diakibatkan oleh menuanya masa marka untuk digunakan dan juga karna diakibatkan faktor lainnya seperti cuaca, gesekan kendaraan, bencana alam seperti banjir, gempa bumi. Tempat yang marka jalan mulai pudar harus segera ditanggulangi karna akan membahayakan pengendara dan pengendara dapat merasa tidak nyaman.

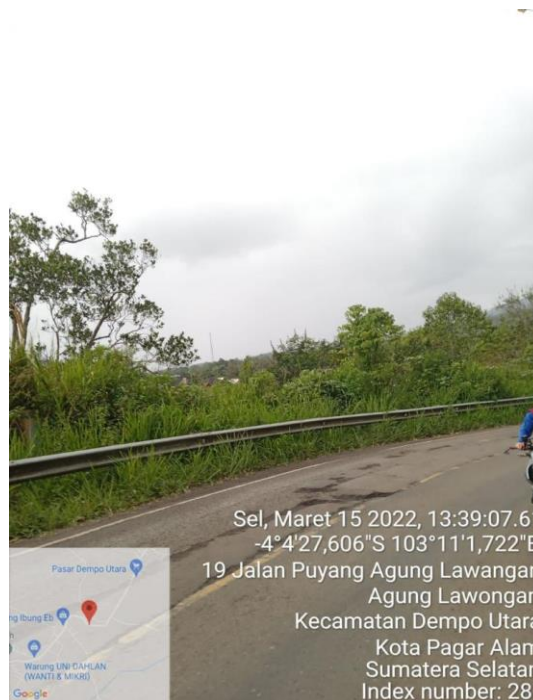
#### **Gambar II. 6** Kondisi Pengaman Jalan

Kondisi perlengkapan keselamatan pada ruas Jalan Raya Tanjung Sakti kurang baik. Kurangnya perlengkapan untuk mengatur kecepatan pada jalan ini. Guardrail yang dipasang pada tikungan tidak cukup untuk sesuai standar mengingat banyaknya kendaraan besar yang melintas jika menabrak guardrail, guardrail tidak dapat menahan kendaraan tersebut dan kendaraan akan bisa menembus guardrail serta pada guardrail itu sendiri tidak terdapatnya deleanator. Deleanator sangat diperlukan mengingat pada ruas jalan ini tidak terdapatnya Alat Penerangan Jalan Umum (PJU).

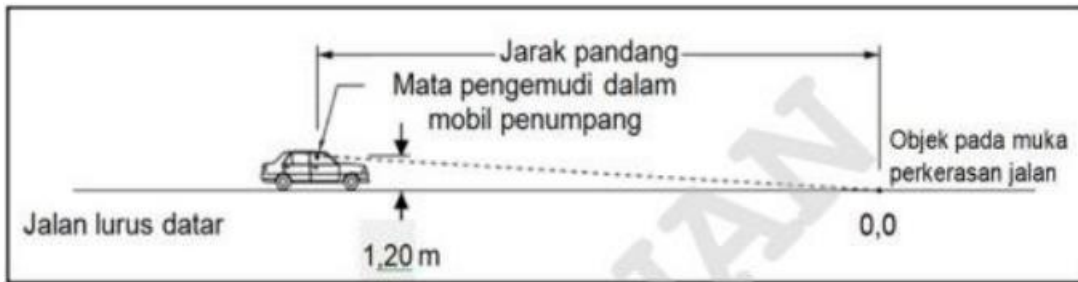
Jarak Pandang Menyiap yaitu panjang jalan didepan pengemudi yang terlihat dan cukup panjang untuk melakukan mendahului kendaraan yang ada didepannya dengan aman. Ketentuan teknis untuk Jarak Pandang Menyiap adalah bahwa Jarak Pandang Menyiap harus dipenuhi hanya pada jalan dua lajur dua arah tanpa median (2/2-TT) di jalan Antarkota dan porsi pemenuhannya paling sedikit 20% dari seluruh panjang ruas yang didesain. Pemenuhan Jarak Pandang Menyiap tidak diterapkan baik di Jalan perkotaan maupun di JBH.

Sumber : *Pedoman Desain Geometrik Jalan Dirjen Bina Marga, 2021*

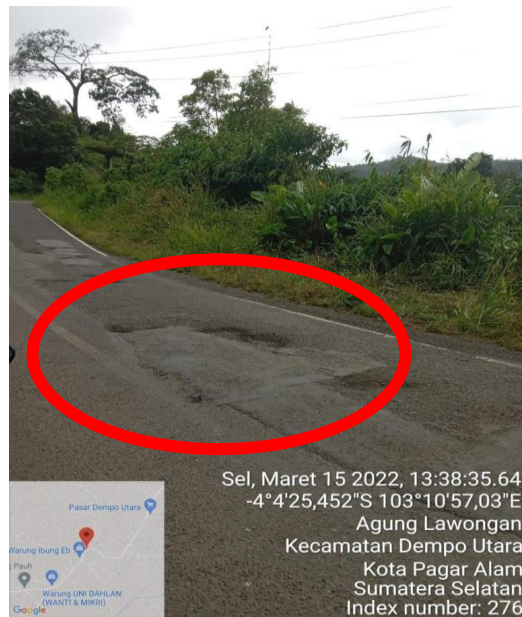
#### **Gambar V. 2** Jalan rusak dan bergelombang

Prasarana lalu lintas yang kurang baik menjadi salah satu faktor penyebab Kecelakaan lalu lintas. Berikut merupakan contoh prasarana yang tidak memadai yang ada di Jalan Raya Tanjung Sakti:

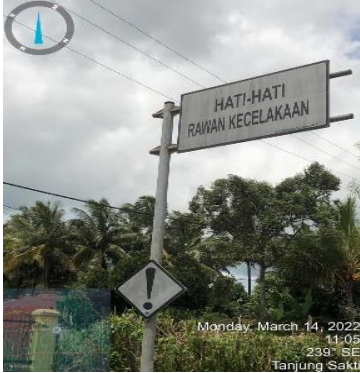
| NO | PERLENGKAPAN JALAN | DOKUMENTASI | KONDISI | LETAK TITIK RAMBU |
|---|---|---|---|---|
| 1 | <div style="border: 2px solid black; background-color: yellow; padding: 5px; display: inline-block;"> <b>Rawan Kecelakaan</b> </div> | | Tidak Baik | Sta0+10 m |

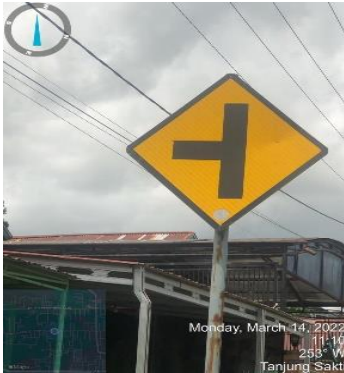
| NO | PERLENGKAPAN JALAN | DOKUMENTASI | KONDISI | LETAK TITIK RAMBU |
|---|---|---|---|---|
| 3 | | <br>Monday, March 14, 2022<br>11:10<br>255° W<br>Tanjung Sakti | Baik | Sta 0+134 m |

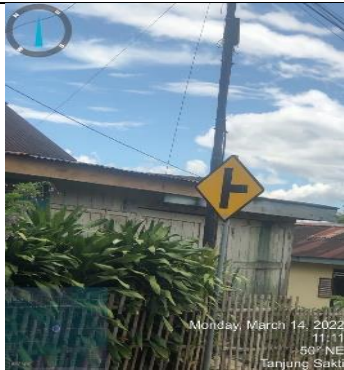
| NO | PERLENGKAPAN JALAN | DOKUMENTASI | KONDISI | LETAK TITIK RAMBU |
|---|---|---|---|---|
| 4 | | <br>Monday, March 14, 2022<br>11:11<br>50° NE<br>Tanjung Sakti | Baik | Sta 0+180 m |

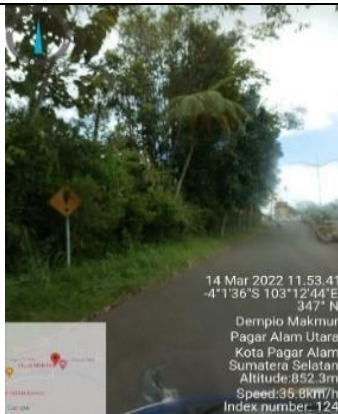
| NO | PERLENGKAPAN JALAN | DOKUMENTASI | KONDISI | LETAK TITIK RAMBU |
|---|---|---|---|---|
| 5 | | | Tidak Baik | Sta 0+635 m |

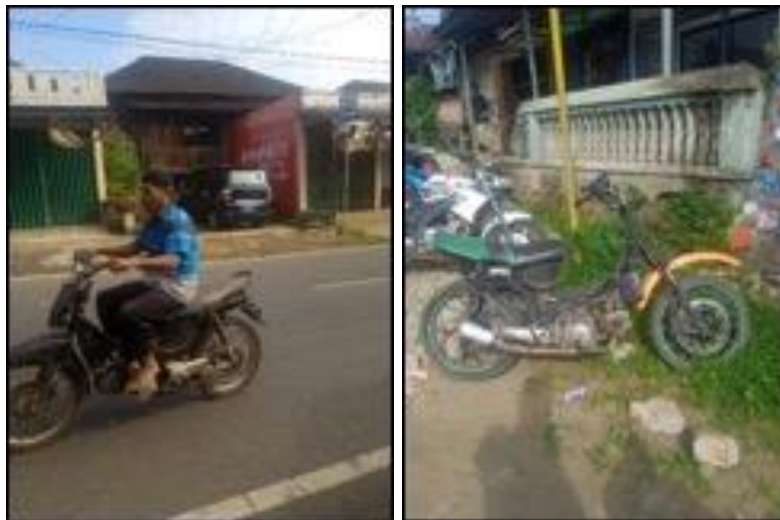
**Gambar V. 5** Kendaraan tidak sesuai standar

terlibat Kecelakaan lalu lintas. Hal ini bisa disebabkan karena kondisi laik jalan sarana transportasi tersebut. Seperti kendaraan yang dimodifikasi baik itu mesin, sistem pengereman, system kemudi maupun kondisi ban. Kemudian Kecelakaan lalu lintas dapat juga disebabkan karena kondisi sarana itu sendiri, seperti kurangnya kelengkapan wajib pada kendaraan bermotor tidak laik jalan dan penyalahgunaan alih fungsi kendaraan yang tidak sesuai peruntukannya juga dapat memicu terjadinya Kecelakaan lalu lintas. Oleh karena itu, sarana transportasi seperti sepeda motor dan mobil harus selalu di servis secara berkala untuk mendapatkan kondisi terbaik saat berkendara.
