UPAYA PENINGKATAN KESELAMATAN LALU LINTAS DI RUAS JALAN KALIMANTAN KM 1,2 - KM 2 KOTA BENGKULU

MURHANNUDIN
Taruna Program Studi
Diploma III Manajemen
Trasportasi Jalan
Politeknik Transportasi Darat
Indonesia-STTD
Jalan Raya Setu 89 Km. 3,5
Cibitung, Bekasi,
Jawa Barat 17520
arratiaraaa5000@gmail.com

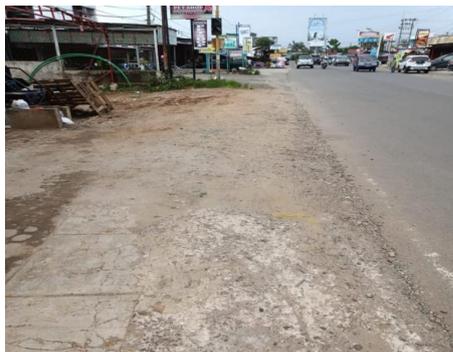
Gambar V.1 Kondisi Bahu Jalan di Jalan Kalimantan Km 1,2 - Km 2

Pada gambar diatas diliat kondisi pada bahu jalan di jalan Kalimantan km 1,2 - km 2 yaitu perkerasan aspal yang berpasir dan berlubang yang dapat menyebabkan kurangnya gaya gesek antara permukaan jalan dan ban. Hal ini memerlukan perbaikan untuk mengurangi kecelakaan saat berkendara.

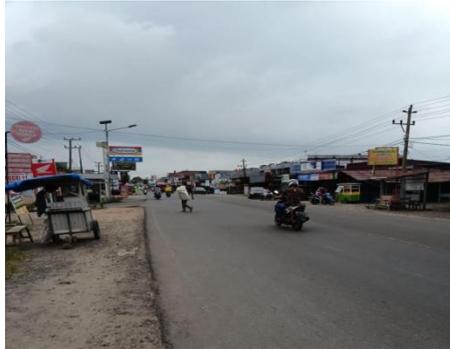
Gambar V.2 Kondisi Marka di Jalan Kalimantan Km 1,2 - Km 2

Marka jalan pada ruas Jalan kalimantan km 1,2 - km 2 dapat kita lihat dan temukan cat marka yang sudah pudar. Hal ini menyebabkan kesulitan bagi pengguna jalan untuk mengetahui batas-batas lajur maupun lalu lintas pada malam hari. Maka dari itu, diperlukan pengecatan ulang marka jalan kembali sesuai dengan standar yang berlaku, serta pembersihan terhadap sisi jalan sehingga jalan bebas dari hambatan yang dapat menyebabkan kecelakaan.

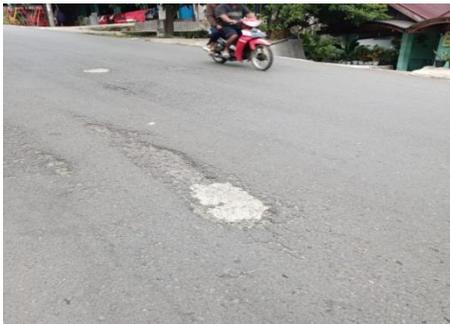
Gambar V.3 Kondisi Jalur Lalu Lintas di Jalan Kalimantan Km 1,2 - Km 2

Pada jalan Kalimantan km 1,2 -km 2 dapat ditemukan kondisi jalan terdapat banyak kerusakan pada perkerasan jalan, sehingga diperlukan pemeriksaan lebih lanjut dan perbaikan berupa penambalan jalan yang rusak atau berlubang. Ditemukan juga beberapa bagian jalan yang berpasir yang dapat membahayakan pengguna jalan terkhusus pengendara motor. Tak hanya itu, pada saat hujan terdapat genangan air yang menutupi lubang di jalan, dan apabila pengguna

jalan mengenai lubang tersebut dengan kecepatan tinggi maka dapat kehilangan kendali atau bahkan terjatuh.

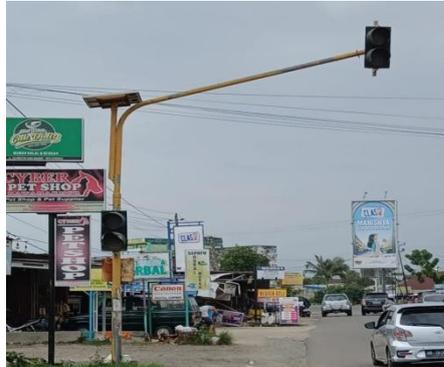
Gambar V.4 Kondisi APILL di Jalan Kalimantan Km 1,2 - Km 2

Dari gambar diatas keadaan Lampu Pemberi Isyarat Lalu Lintas (APILL) di jalan Kalimantan km 1,2 -km 2 Kota Bengkulu Dalam keadaan yang tidak berfungsi hal ini dapat menyebabkan resiko kecelakaan di jalan kalimantan akan menjadi besar ,hal ini harus segera menjadi perhatian yang serius oleh instansi yang terkait untuk dapat memperbaiki APILL tersebut.

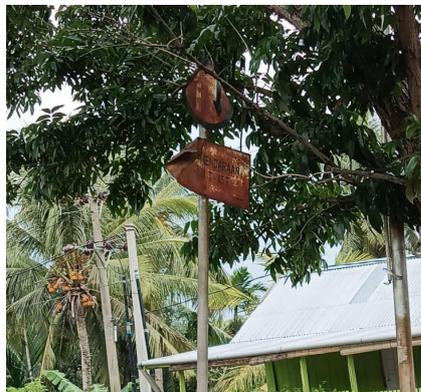
Gambar V.5 Kondisi Rambu di Jalan Kalimantan Km 1,2 - Km 2

Pada jalan kalimantan km 1,2 -km 2 Terlihat kondisi rambu yaitu masih terdapatnya beberapa segmen jalan yang tidak ada rambu dan rambu yang rusak atau tertutup pohon. Hal ini disebabkan karena kurangnya mendapatkan pemeliharaan. Ditemukan juga rambu-rambu yang tingkat reflektifnya sudah berkurang sehingga pengguna jalan kesulitan melihat rambu yang ada di lokasi studi tersebut. Secara keseluruhan, rambu pada ruas jalan ini perlu diperbaiki dan diperiksa lebih lanjut. Selain itu, penempatan rambu perlu diubah sesuai dengan peraturan yang berlaku
