**UPAYA PENINGKATAN KESELAMATAN LALU LINTAS  
DI RUAS JALAN KALIMANTAN KM 1,2 - KM 2  
KOTA BENGKULU**

**KERTAS KERJA WAJIB**

**POLITEKNIK TRANSPORTASI DARAT INDONESIA –STTD  
PROGRAM STUDI DIPLOMA III MANAJEMEN TRANSPORTASI**

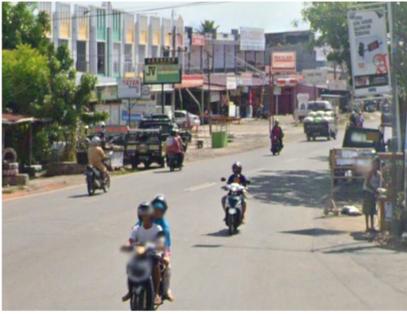
Akhir	602	
	Klasifikasi Jalan		Status	Nasional	
			Fungsi	Arteri	
	Tipe Jalan		2/2 UD		
	Model Arus (Arah)		2 Arah		
	Panjang Jalan		(km)	2,62	
	Lebar Jalan Total		(m)	11	
	Jumlah		Lajur	2	
			Jalur	2	
	Lebar Jalur Efektif (Dua Arah)		(m)	8	
	Lebar Per Lajur		(m)	4	
	Median		(m)	-	
	Trotoar		Kiri	(m) 1	
			Kanan	(m) 1.3	
	Bahu Jalan		Kiri	(m) 0.5	
			Kanan	(m) 0.5	
	Drainase		Kiri	(m) -	
			kanan	(m) -	
	<b>VISUALISASI RUAS JALAN</b>

Kondisi Jalan		Baik			
Jenis Perkerasan		Aspal			
Hambatan Samping		Rendah			
Tata Guna Lahan		Kondisi	Komersil		
		Prosentase			
Luas Kerusakan		(m <sup>2</sup> )			
Jumlah Akses					
Jumlah Lampu Penerangan Jalan		Jumlah	20

(m)	-		
Rambu		Jumlah	3		
		Kesesuaian			
Parkir on Street		Tidak Ada			
Marka		Kondisi	Kurang Baik

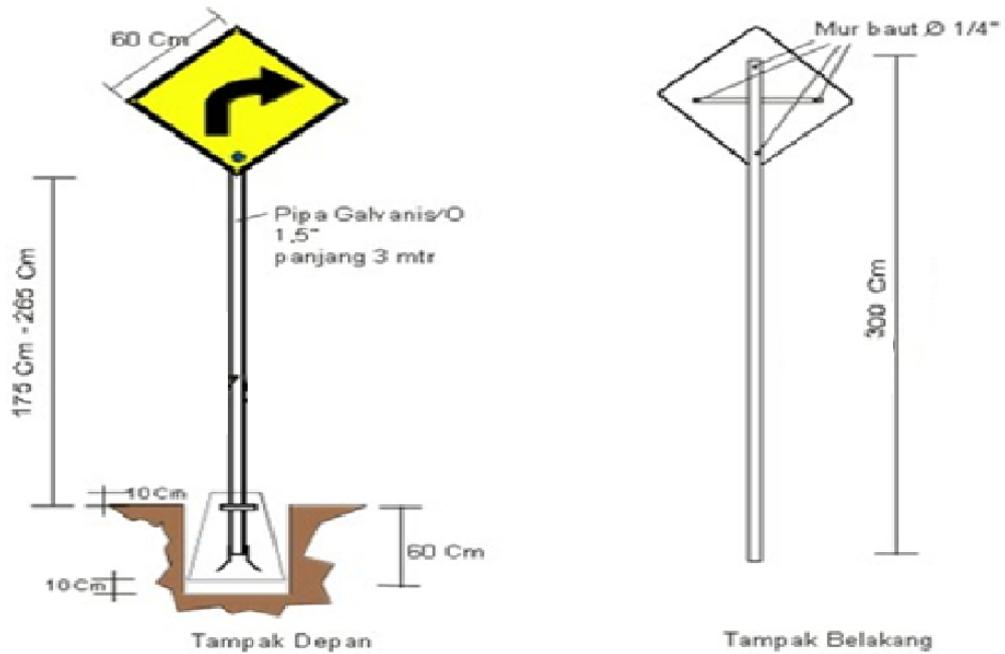
**Gambar III.1** Keterangan Pemasangan Rambu

Ketinggian penempatan rambu pada sisi jalan minimum, 1,75 meter dan maksimum 2,65 meter diukur dari permukaan jalan, sampai dengan sisi daun rambu bawah, atau papan tambahan bagian bawah apabila

rambu dilengkapi dengan papan tambahan. Untuk spesifikasi tinggi rambu, dapat dilihat pada gambar berikut ini:

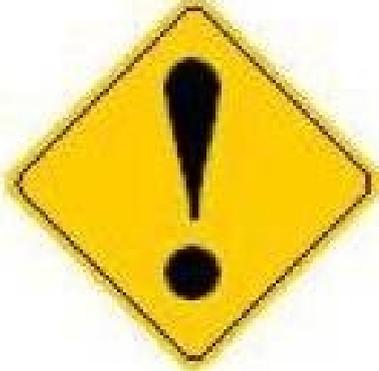
Rambu peringatan digunakan untuk memberi peringatan kemungkinan ada bahaya atau tempat berbahaya di depan pengguna jalan. Warna dasar rambu peringatan berwarna kuning dengan lambang atau tulisan berwarna hitam.

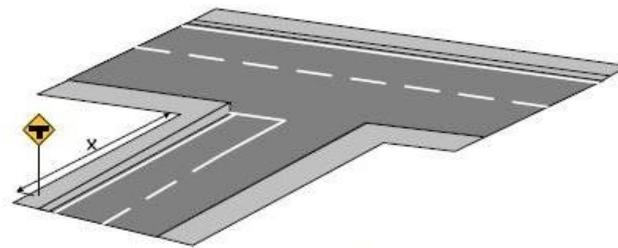
**Gambar III.2** Rambu Peringatan dan Penempatannya

Rambu peringatan ditempatkan pada sisi jalan sebelum tempat atau bagian jalan yang berbahaya dengan jarak sesuai dengan gambar.

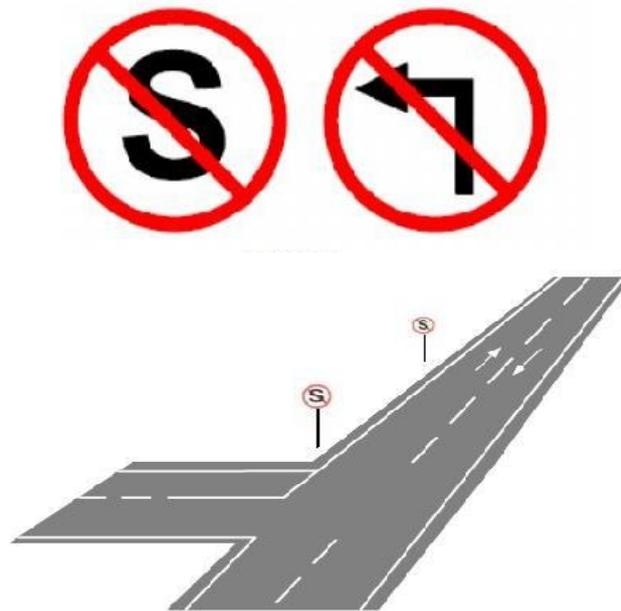
**Gambar III.3** Rambu Larangan dan Penempatannya

Rambu larangan ditempatkan sedekat mungkin pada awal bagian jalan dimulainya rambu larangan.

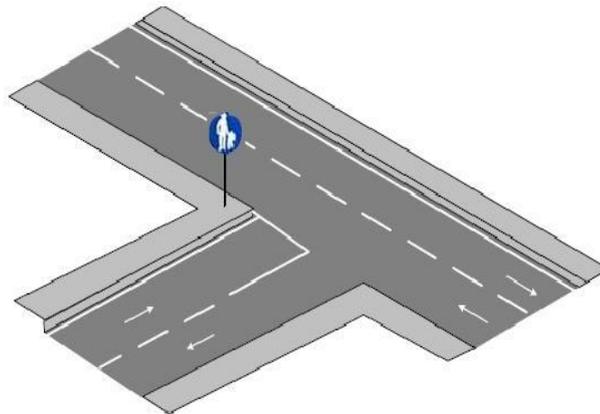
**Gambar III.4** Penempatan Rambu Perintah

- (1) Rambu perintah wajib ditempatkan sedekat mungkin dengan titik kewajiban dimulai
- (2) Rambu perintah pada ditempatkan sedekat mungkin pada awal bagian jalan dimulainya perintah.

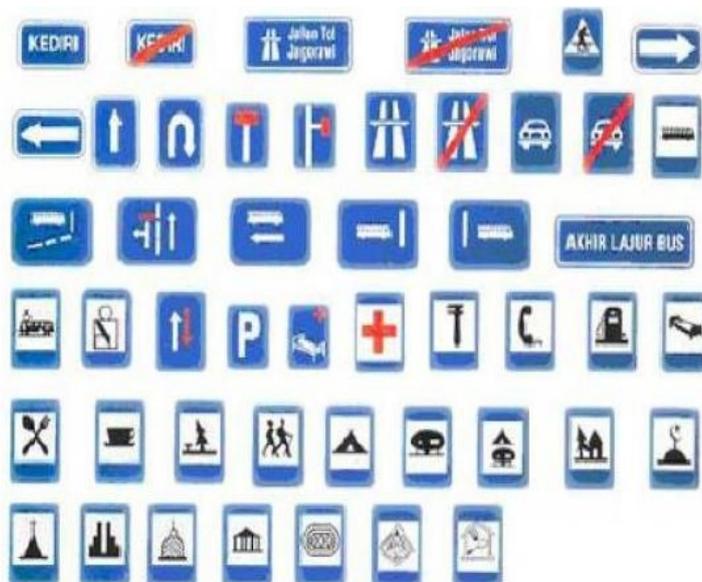
**Gambar III.5** Rambu Petunjuk Menyatakan Fasilitas Tempat Umum

- (1) Rambu petunjuk yang menyatakan tempat fasilitas umum, batas wilayah suatu daerah, situasi jalan, dan rambu berupa kata-kata serta tempat khusus dinyatakan dengan warna dasar biru.

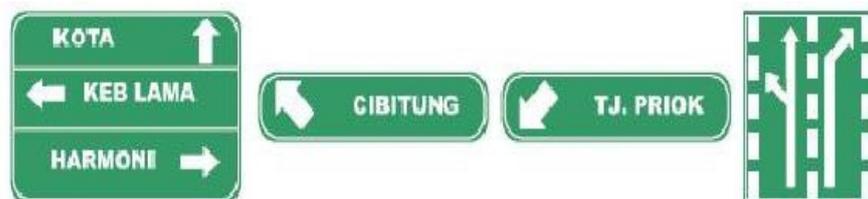
**Gambar III.6** Rambu Petunjuk Arah

- (2) Rambu petunjuk pendahulu jurusan, rambu petunjuk jurusan dan dan rambu penegas jurusan yang menyatakan petunjuk arah untuk mencapai tujuan antara lain kota, daerah/wilayah serta rambu yang menyatakan nama jalan dinyatakan dengan warna dasar hijau dengan lambang dan/atau tulisan warna putih.

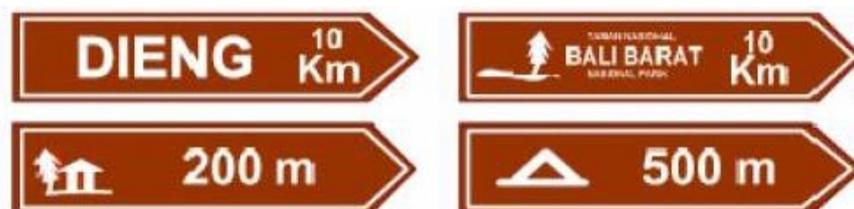
**Gambar III.7** Rambu petunjuk Kawasan Objek Wisata

- (3) Khusus rambu petunjuk jurusan kawasan dan objek wisata dinyatakan dengan warna dasar coklat dengan lambang dan/atau tulisan warna putih.

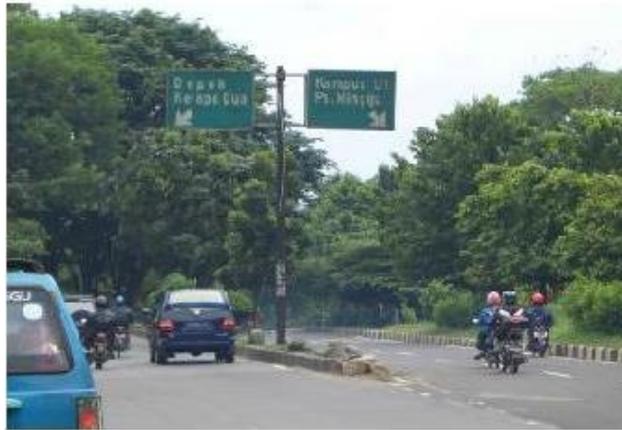
**Gambar III.8** Penempatan Rambu Petunjuk 1

- (1) Rambu petunjuk ditempatkan pada sisi jalan, pemisah jalan atau di atas daerah manfaat jalan sebelum tempat, daerah atau lokasi yang ditunjuk
- (2) Rambu petunjuk pada Gambar III. ditempatkan sedekat mungkin pada lokasi yang ditunjuk dengan jarak maksimum 50 meter.

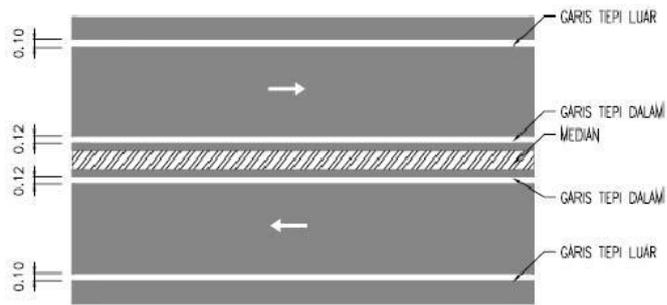
**Gambar III.12** Marka Membujur Gari Penuh

Marka membujur berupa garis utuh berfungsi sebagai larangan bagi kendaraan melintasi garis tersebut. Marka membujur berupa satu garis utuh juga dipergunakan untuk menandakan tepi jalur lalu lintas.

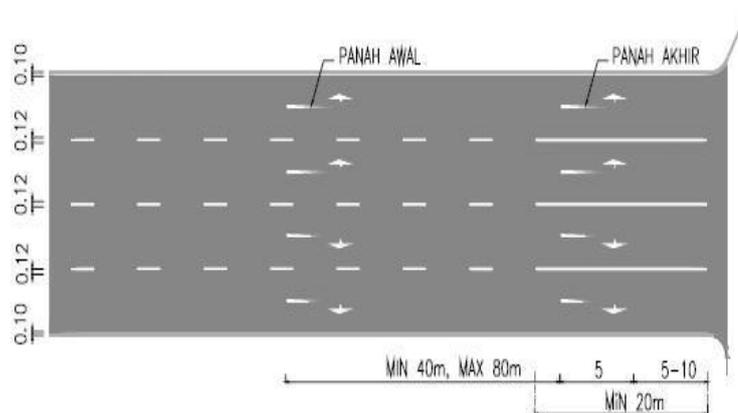
**Gambar III.13** Marka Membujur Garis Putus-putus

Marka membujur berupa garis putus-putus berfungsi untuk mengarahkan lalu lintas.

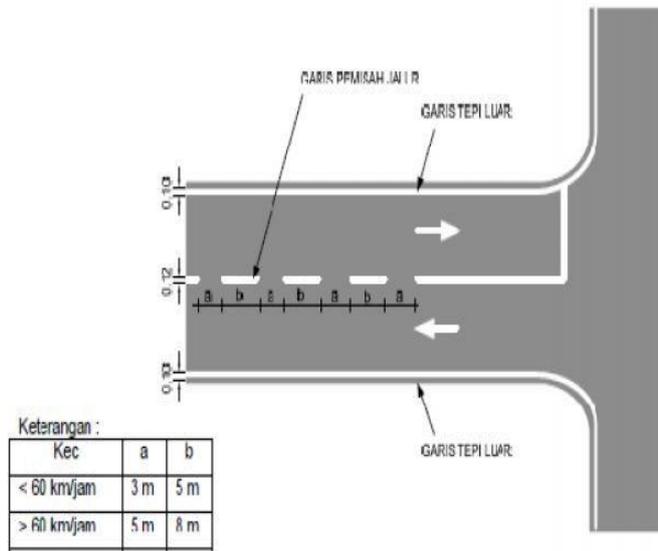
**Gambar III.14** Marka Membujur Berupa Garis Utuh Di depan dan Pembatas Jalur

Memperingatkan akan ada marka membujur berupa garis utuh di depan dan pembatas jalur pada jalan 2 ( dua) arah.

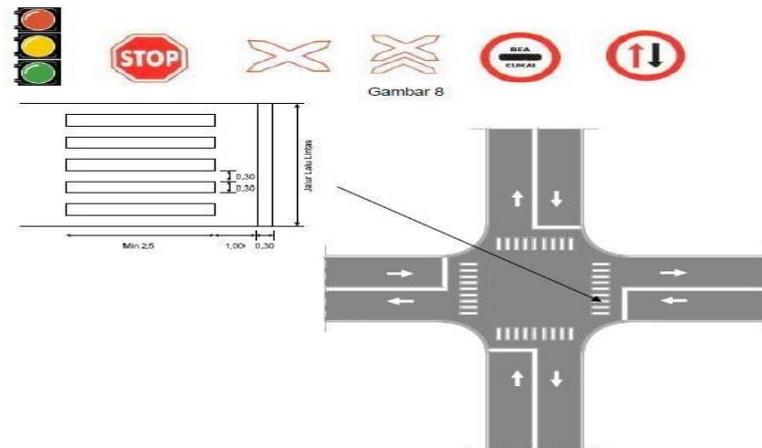
**Gambar III.17** Markah Melintang Garis Utuh

- a) Markah Melintang Garis Utuh Markah melintang berupa garis utuh menyatakan batas berhenti kendaraan yang diwajibkan oleh alat pemberi isyarat lalu lintas atau rambu larangan.

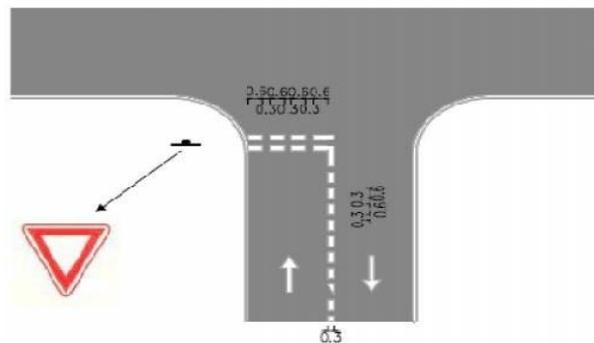
**Gambar III.18** Marka Melintang Garis Ganda Putus - Putus

- b) Marka Melintang Garis Ganda Putus - Putus ,Marka melintang berupa garis ganda putus-putus menyatakan batas berhenti kendaraan sewaktu mendahului kendaraan lain, yang diwajibkan oleh rambu larangan pada Gambar III.18 Marka Melintang Garis Ganda Putus – Putus.

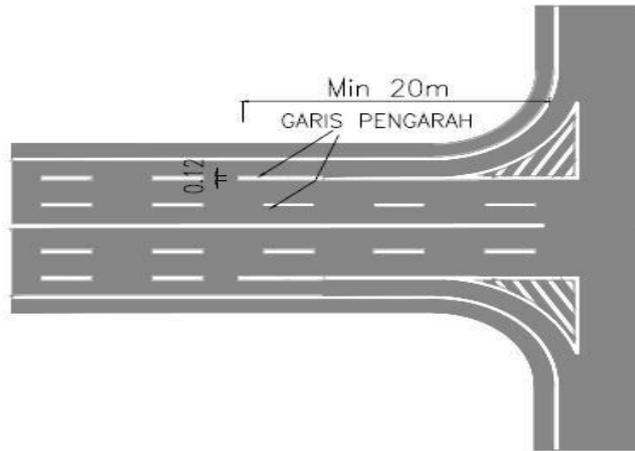
**Gambar III.19** Marka Sorong

daerah yang tidak boleh dimasuki kendaraan pemberitahuan awal sudah mendekati pulau lalu lintas. Pada saat mendekati pulau lalu lintas, permukaan jalan harus dilengkapi marka lambang berupa chevron sebagai tanda mendekati pulau lalu lintas.

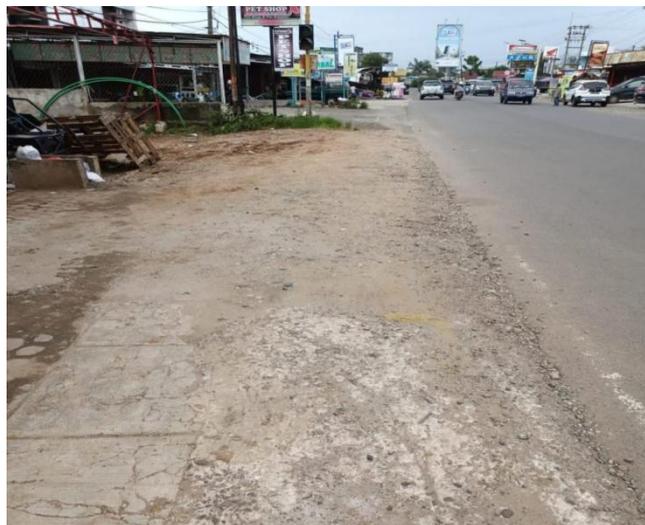
**Gambar V.1** Kondisi Bahu Jalan di Jalan Kalimantan Km 1,2 - Km 2

Pada gambar diatas dilihat kondisi pada bahu jalan di jalan Kalimantan km 1,2 - km 2 yaitu perkerasan aspal yang berpasir dan berlubang yang dapat menyebabkan kurangnya gaya gesek antara permukaan jalan dan ban. Hal ini memerlukan perbaikan untuk mengurangi kecelakaan saat berkendara.

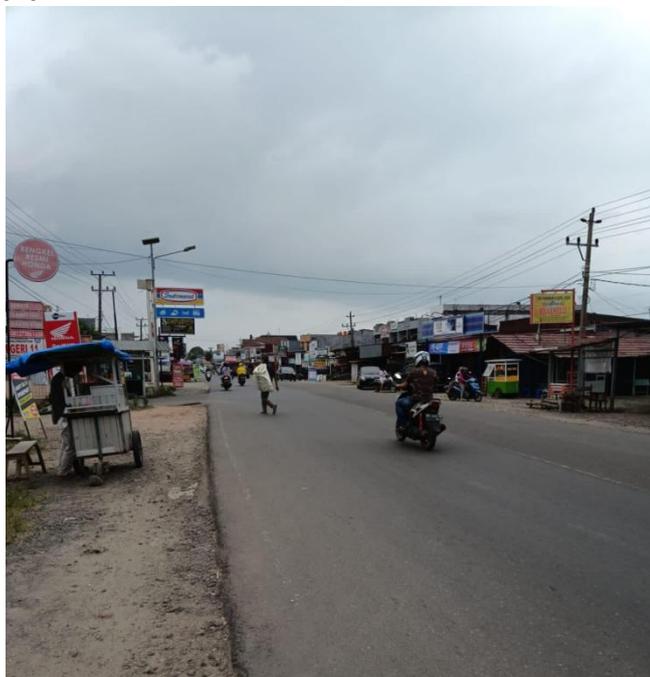
**Gambar V.2** Kondisi Marka di Jalan Kalimantan Km 1,2 - Km 2

Marka jalan pada ruas Jalan Kalimantan km 1,2 - km 2 dapat kita lihat dan temukan cat marka yang sudah pudar. Hal ini menyebabkan kesulitan bagi pengguna jalan untuk mengetahui batas-batas lajur maupun lalu lintas pada malam hari. Maka dari itu, diperlukan pengecatan ulang marka jalan kembali sesuai dengan standar yang berlaku, serta pembersihan terhadap sisi jalan sehingga jalan bebas dari hambatan yang dapat menyebabkan kecelakaan.

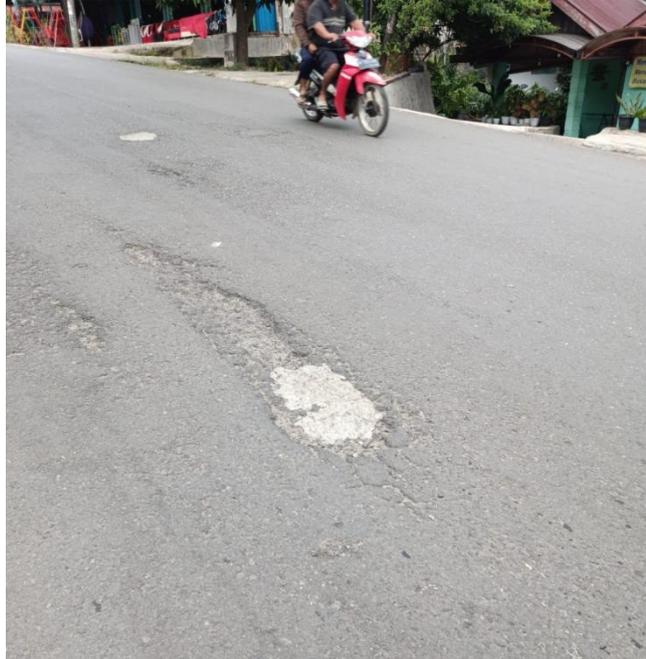
**Gambar V.3** Kondisi Jalur Lalu Lintas di Jalan Kalimantan Km 1,2 - Km 2

Pada jalan Kalimantan km 1,2 -km 2 dapat ditemukan kondisi jalan terdapat banyak kerusakan pada perkerasan jalan, sehingga diperlukan pemeriksaan lebih lanjut dan perbaikan berupa penambalan jalan yang rusak atau berlubang. Ditemukan juga beberapa bagian jalan yang berpasir yang dapat membahayakan pengguna jalan terkhusus pengendara motor. Tak hanya itu, pada saat hujan terdapat genangan air yang menutupi lubang di jalan, dan apabila pengguna jalan mengenai lubang tersebut dengan kecepatan tinggi maka dapat kehilangan kendali atau bahkan terjatuh.

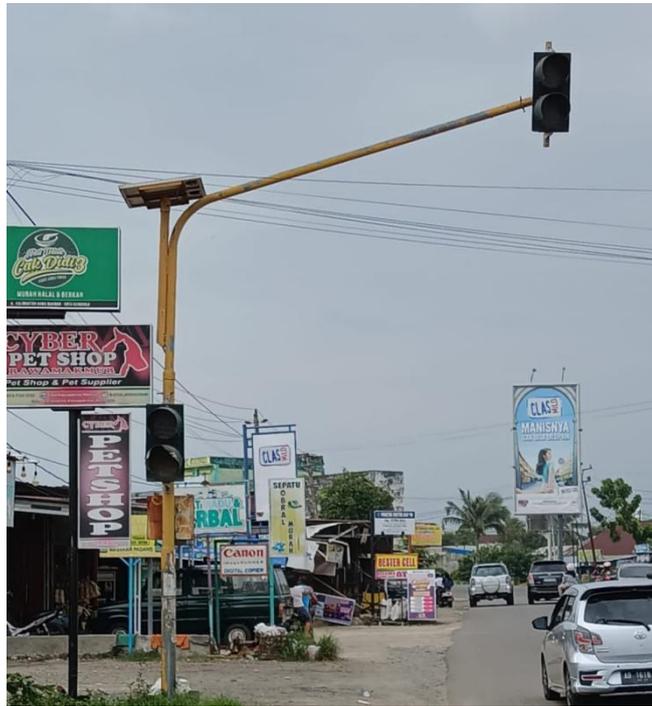
**Gambar V.4** Kondisi APILL di Jalan Kalimantan Km 1,2 - Km 2

Dari gambar diatas keadaan Lampu Pemberi Isyarat Lalu Lintas (APILL) di jalan Kalimantan km 1,2 -km 2 Kota Bengkulu Dalam keadaan yang tidak berfungsi hal ini dapat menyebabkan resiko kecelakaan di jalan kalimantan akan menjadi besar ,hal ini harus segera menjadi perhatian yang serius oleh instansi yang terkait untuk dapat memperbaiki APILL tersebut.

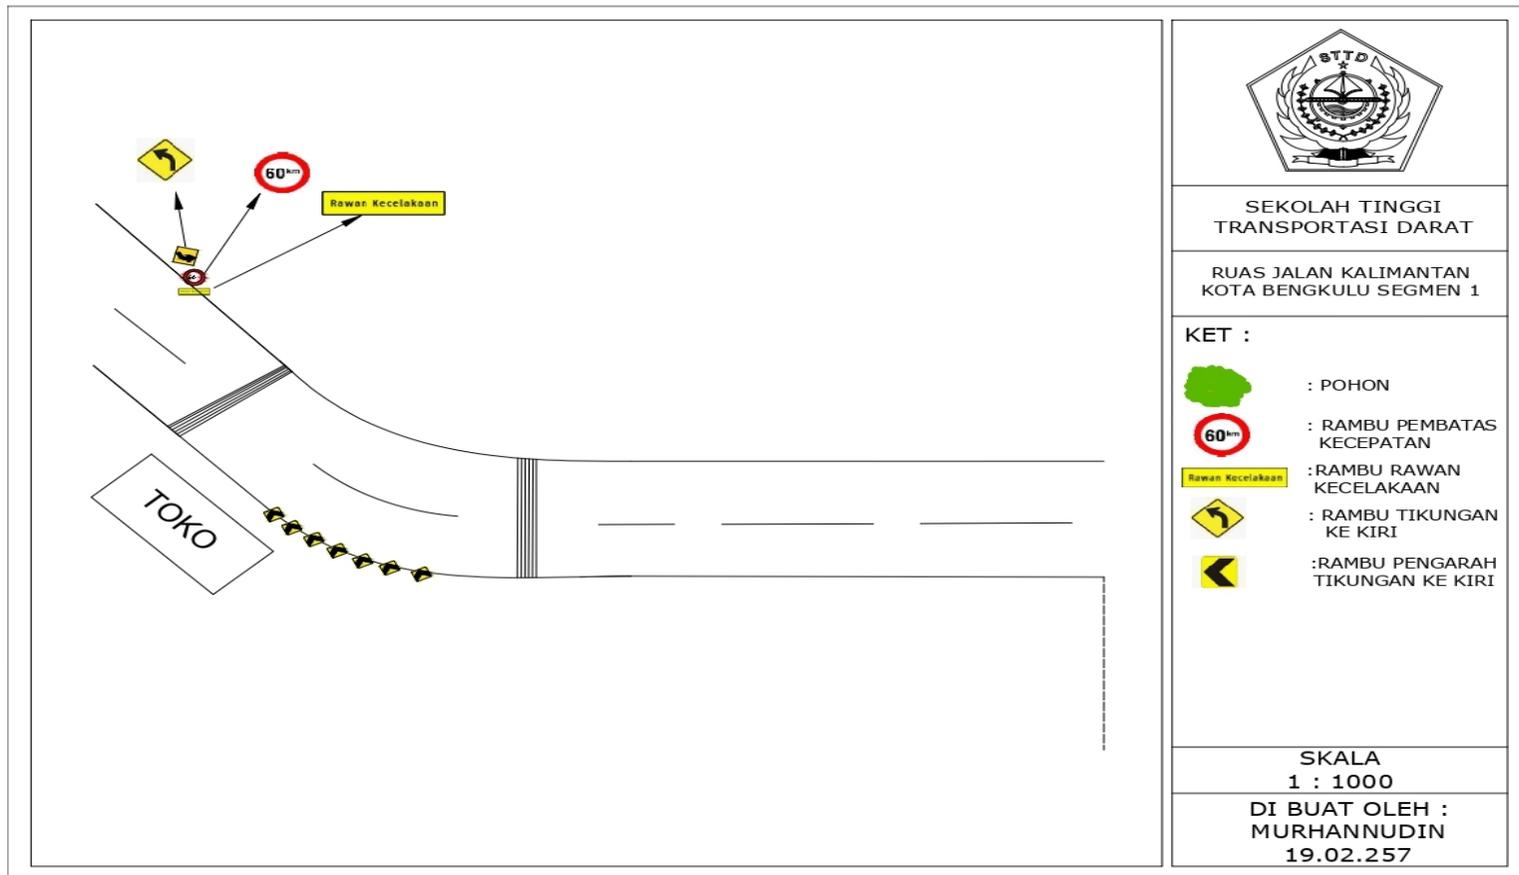
**Gambar V. 10** Gambar Rekomendasi Segmen Satu

Pemasangan pita penggaduh pada beberapa titik berfungsi untuk membuat pengemudi lebih meningkatkan kewaspadaan menjelang suatu bahaya. Pita penggaduh berupa bagian jalan yang sengaja dibuat tidak rata dengan menempatkan pita – pita setebal 10 – 40 mm melintang jalan pada jarak yang berdekatan, sehingga bila kendaraan yang melalui akan diingatkan oleh getaran dan suara yang ditimbulkan bila dilalui oleh ban kendaraan. Lebar pita penggaduh minimal 25 cm dan jarak antara pita penggaduh minimal 50 cm ( PM Perhubungan nomor 34 tahun 2014) dan dipasang 25 meter sebelum titik black spot dari arah keluar dan masuk pada Jalan Kalimantan km 1,2 - km 2.
