**PENINGKATAN JALAN BERKESELAMATAN PADA  
RUAS JALAN WAE CES DI KABUPATEN MANGGARAI  
KERTAS KERJA WAJIB**

Diajukan Dalam Rangka Penyelesaian Program Studi  
Diploma III Manajemen Transportasi Jalan  
Guna Memperoleh Sebutan Ahli Madya

**POLITEKNIK TRANSPORTASI DARAT INDONESIA – STTD  
PROGRAM STUDI DIPLOMA III  
MANAJEMEN TRANSPORTASI JALAN  
BEKASI  
2022**

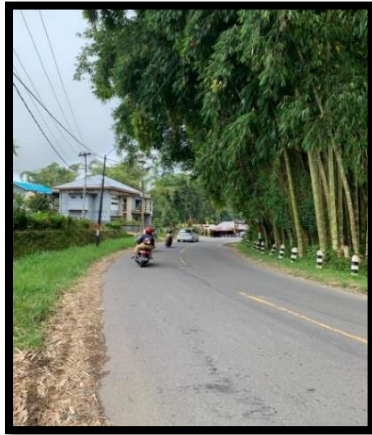
**Gambar II. 5** Kondisi Marka di Ruas Jalan Wae Ces

Kondisi marka pada Jalan Wae Ces kurang baik karena ada beberapa marka yang sudah memudar

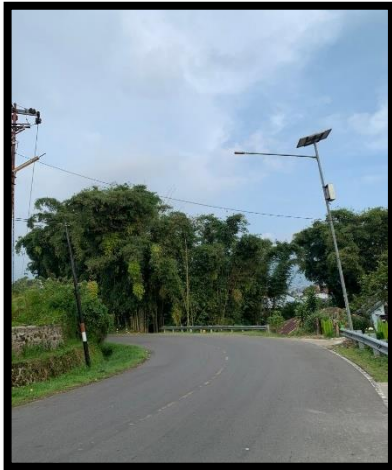
**Gambar II. 6** Kondisi Penerangan Jalan di Ruas Jalan Wae Ces

Kondisi penerangan Jalan Wae Ces dapat tergolongkan dalam keadaan buruk karena banyaknya penerangan jalan yang tidak menyala atau rusak.

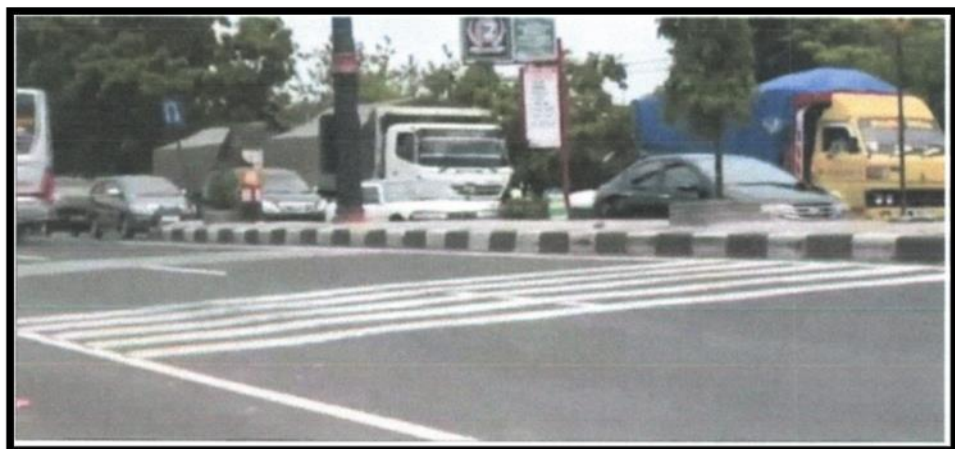
**Gambar III. 2** Penerapan Rumble Strip

*Rumble strip* sebagaimana dimaksud pada pasal 31 ayat (1) huruf a memiliki ukuran pemasangan sebagai berikut:

- a. paling tebal 40 (empat puluh) milimeter;
- b. jarak pemasangan antar strip paling dekat 500 (lima ratus) milimeter dan paling jauh 5.000 (lima ribu) milimeter; dan
- c. kelandaian sisi tepi strip paling besar 15% (lima belas) persen.

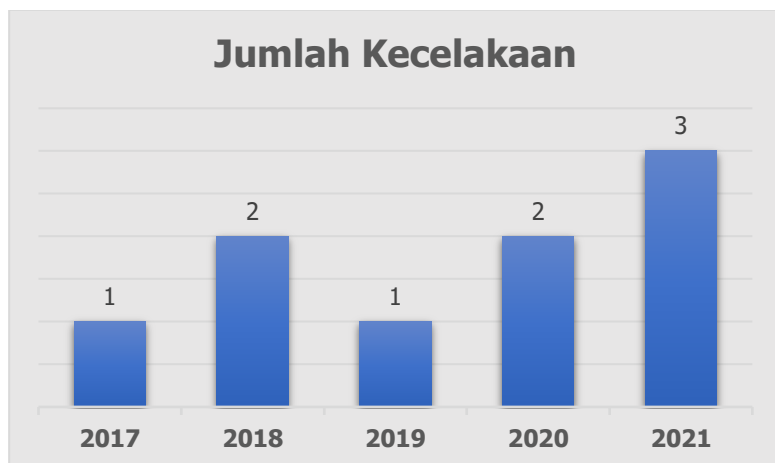
**Gambar V. 1** Grafik Jumlah Kecelakaan Pada Ruas Jalan Wae Ces

Jalan Wae Ces. Pada tahun 2019 sampai tahun 2021 mengalami kenaikan yang rata sebanyak 1 kejadian pertahun.
