**PENINGKATAN KESELAMATAN PADA RUAS JALAN LINTAS  
PAGAR ALAM – LAHAT LIKU LEMATANG KM. 09 - 10 DI  
KOTA PAGAR ALAM**

**KERTAS KERJA WAJIB**

**POLITEKNIK TRANSPORTASI DARAT INDONESIA – STTD  
PROGRAM STUDI DIPLOMA III MANAJEMEN  
TRANSPORTASI JALAN  
BEKASI  
2022**

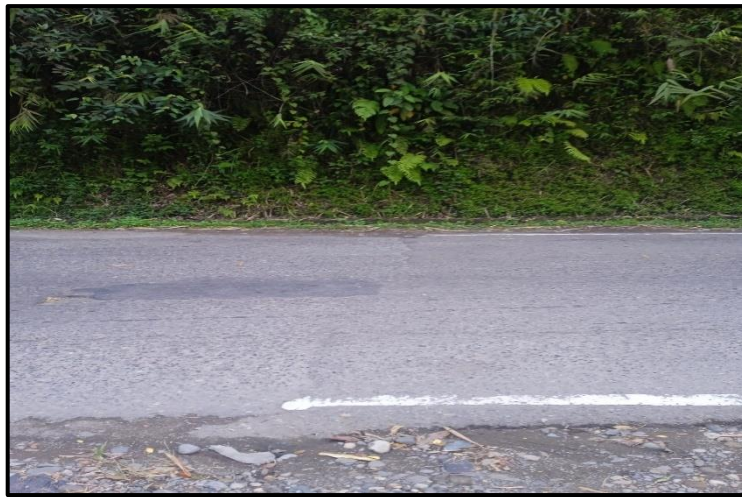
**Gambar II. 2** Kondisi Permukaan Jalan

Kondisi permukaan yang terjadi di Jalan Lintas Pagar Alam - Lahat Liku Lematang merupakan jalan arteri, ruas jalan ini merupakan jalur penghubung antara Kota Pagar Alam dengan Kabupaten Lahat. Kondisi drainase pada ruas jalan ini kurang baik karena kurangnya perawatan sehingga sebagian besar tersumbat, dengan curah hujan sedang harus diimbangi dengan sistem drainase yang baik. Tinggi nya volume lalu lintas ditambah dengan keberadaan kendaraan berat seperti truck dan bus yang melintasi jalan tersebut. Kenyataan dilapangan sebaliknya, ruas jalan tersebut mengalami kerusakan parah di beberapa titik di ruas tersebut.

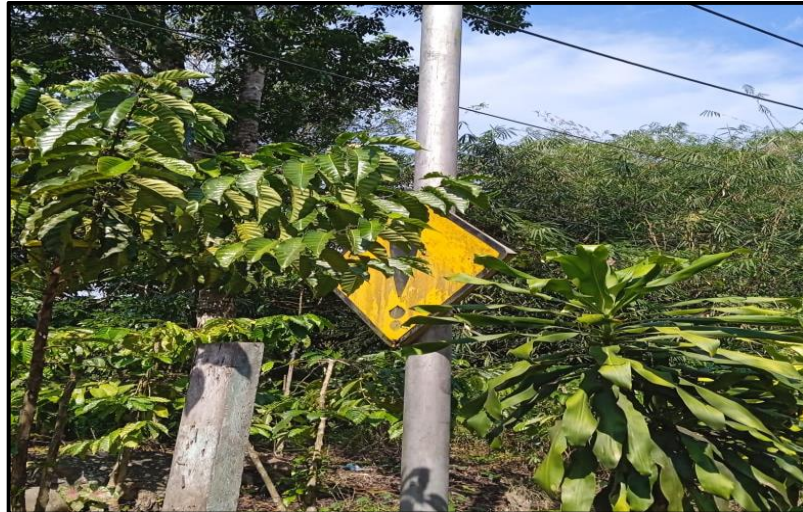
### **Gambar II. 3** Kondisi Rambu

Kondisi rambu di Jalan Lintas Pagar Alam – Lahat Liku Lematang cukup lengkap, namun ada beberapa lokasi yang tidak ada dan kondisi sudah rusak, tertutup pohon, melengkung, atau bahkan patah. Dengan rambu-rambu tersebut, perbaikan harus dilakukan guna mengurangi dampak kecelakaan lalu lintas. Rambu lalu lintas yang ada di sepanjang jalan, masih diabaikan oleh pengguna jalan. Kurangnya kesadaran masyarakat akan hal ini, dapat mempengaruhi keselamatan dalam berkendara di jalan raya.

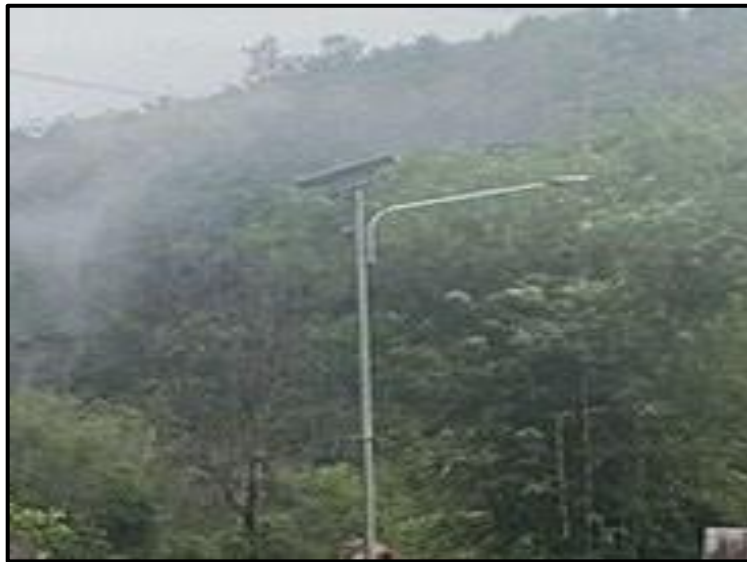
## **Gambar II. 5** Kondisi Penerangan Jalan

Kondisi penerangan jalan pada Jalan Lintas Pagar Alam – Lahat Liku Lematang Km. 09-10 masih tergolong cukup baik akan tetapi masih ada beberapa ruas jalan yang penerangan jalannya mati bahkan ada beberapa ruas yang belum terdapat PJU. Penerangan mati disebabkan oleh banyak hal seperti lampu yang mengalami konslet, hubungan arus listrik yang tidak stabil dan bencana alam seperti pohon roboh, gempa bumi, dan sebagainya. Hal tersebut harus cepat ditanggulangi karena akan berdampak buruk pada pengendara terutama pada saat malam hari.

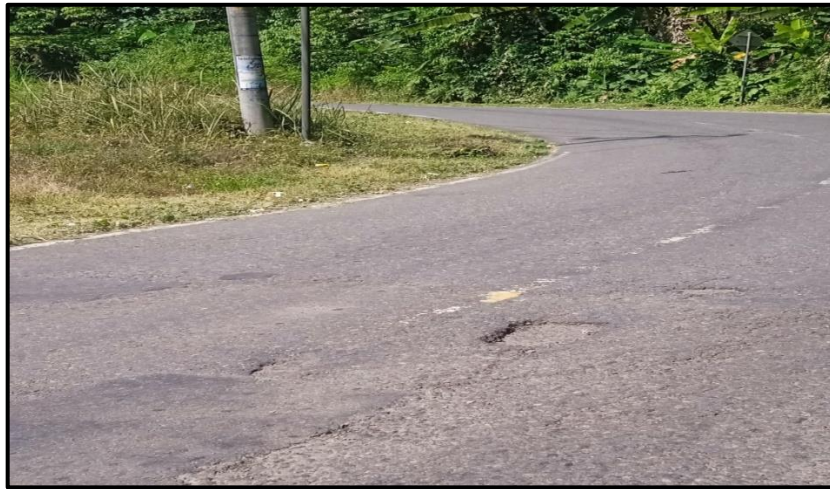
**Gambar V. 12** Jalan Rusak di Beberapa Titik

#### 5.5.1 Kondisi Jalur Lalu Lintas Pada Ruas Jalan Lintas Pagar Alam – Lahat Liku Lematang Km. 09-10

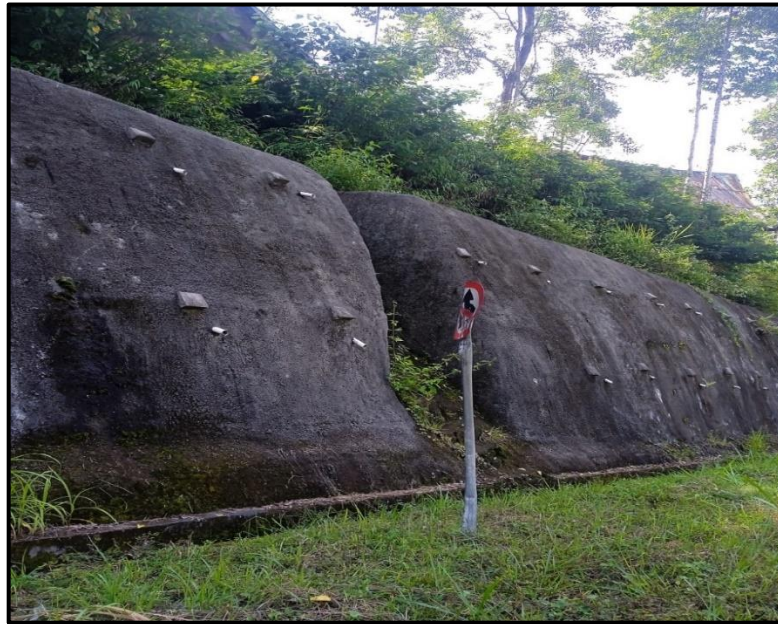
#### **Gambar V. 13** Rambu Jalan Rusak dan Pudar

Kondisi rambu jalan pada ruas Jalan Lintas Pagar Alam – Lahat Liku Lematang Km. 09-10 :

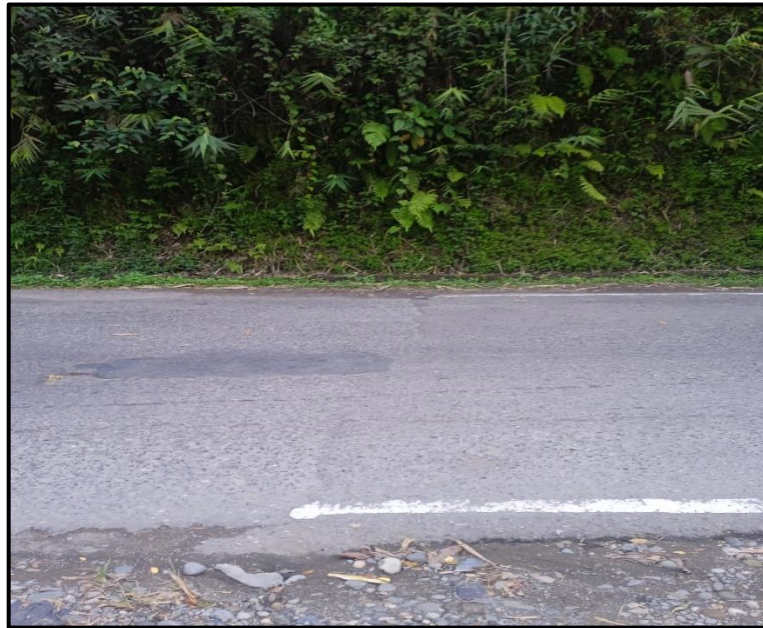
**Gambar V. 14** Marka Jalan Pudar

Kondisi marka jalan pada ruas Jalan Lintas Pagar Alam – Lahat Liku Lematang Km. 09-10 :

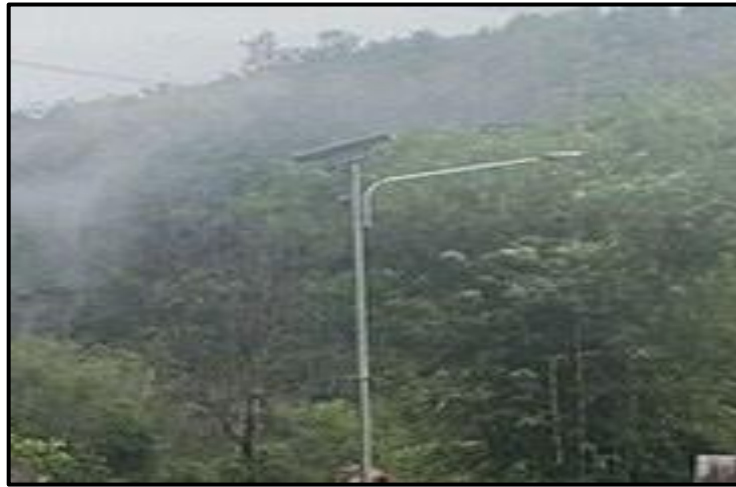
**Gambar V. 15** Alat Penerangan Jalan di Beberapa Titik Ruas Jalan

Alat Penerangan Jalan merupakan peralatan jalan yang dapat diletakkan di sisi kiri, kanan dan ditengah median yang di gunakan untuk memberikan penerangan pada jalan maupun lingkungan sekitarnya.
