PENINGKATAN KESELAMATAN PADA RUAS JALAN LINTAS PAGAR ALAM – LAHAT LIKU LEMATANG KM. 09 - 10 DI KOTA PAGAR ALAM

NOVID NUGRAHA PUTRA

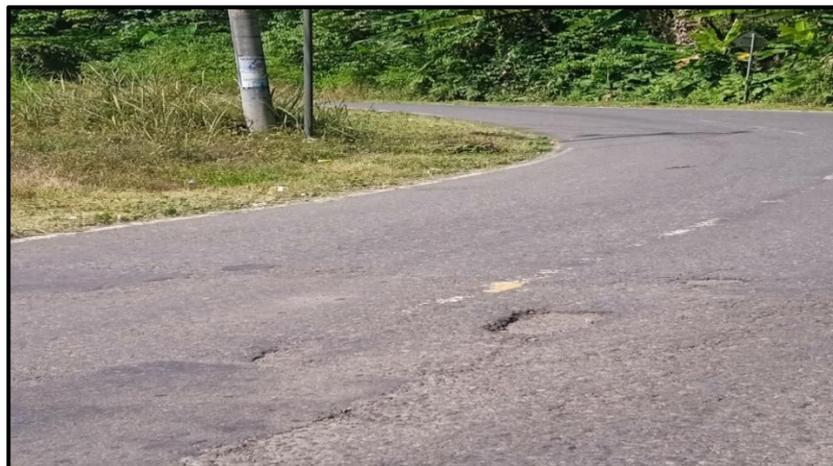
Gambar 1 Kondisi Jalur Lalu Lintas

Ruas Jalan Lintas Pagar Alam – Lahat Liku Lematang Km. 09-10 merupakan ruas jalan arteri dengan perkerasan jalan aspal yang merupakan akses keluar

masuk antara Kota Pagar Alam dengan Kabupaten Lahat yang dilalui banyak kendaraan besar seperti truck, bus, mobil, maupun kendaraan besar lainnya. Pada ruas jalan ini belum dilakukan perbaikan secara menyeluruh sehingga masih banyak ditemukan beberapa kerusakan pada perkerasan jalannya seperti jalan yang tidak rata dan beberapa lubang pada perkerasan jalannya. Pada jalan berlubang tersebut dapat membahayakan pengguna jalan. Saat hujan, banyak pengemudi yang melintas tidak mengetahui jika terdapat lubang pada jalan tersebut, sehingga saat pengemudi melaju di jalan tersebut dengan kecepatan yang tinggi, dapat menyebabkan pengemudi kehilangan kendali. Dalam hal ini perlu dilakukan upaya perbaikan terhadap permukaan jalannya yang tidak rata dan berlubang untuk mengurangi tingkat kecelakaan yang terjadi.

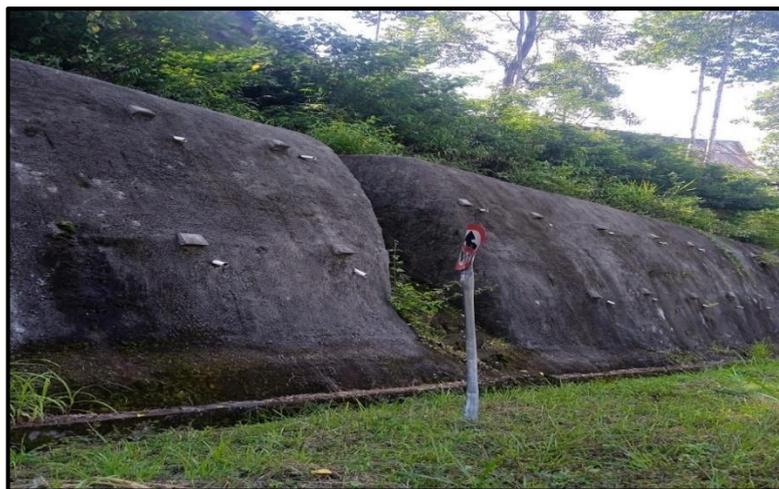
Gambar 2 Kondisi Rambu

Pada ruas Jalan Lintas Pagar Alam – Lahat Liku Lematang Km. 09-10 ditemukan lokasi rambu yaitu sebagian rambu yang sudah mulai rusak, pudar, dan tidak sesuai dengan standar teknis pemasangan karena tidak adanya pemeliharaan seperti rambu rawan kecelakaan. Pada ruas jalan ini juga belum dilakukan pemasangan rambu peringatan daerah rawan kecelakaan sehingga pengemudi masih lalai saat melintasi ruas jalan ini. Secara keseluruhan, rambu pada ruas jalan ini perlu diperbaiki dan dilakukan pemeriksaan lebih lanjut.

4. Penambahan dan perbaikan fasilitas perlengkapan jalan berupa rambu-rambu lalu lintas seperti rambu pembatas kecepatan, rambu peringatan untuk daerah rawan kecelakaan, rambu tikungan yang ditempatkan pada saat akan memasuki belokan (black spot).

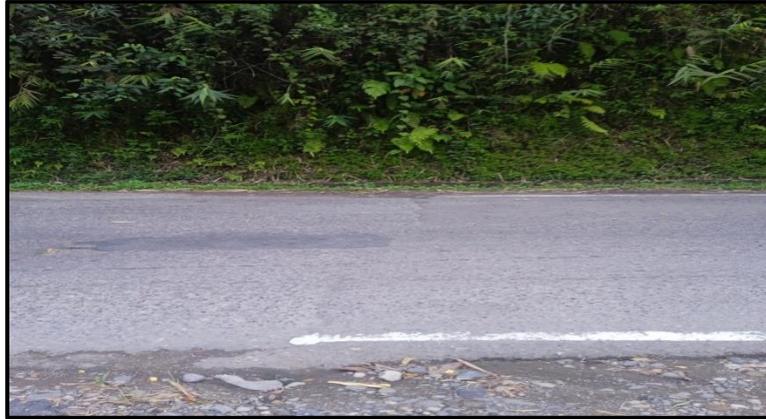
Gambar 3 Kondisi Marka Jalan

Pada ruas jalan ini belum dilakukan upaya pengecatan secara menyeluruh terhadap marka jalan dikarenakan kondisi permukaan jalan yang masih mengalami beberapa kerusakan seperti permukaan jalan yang berlunang dan tidak rata sehingga untuk melakukan pengecatan ulang terhadap marka jalan di ruas jalan ini juga belum memungkinkan. Hal ini dapat menyebabkan kesulitan bagi pengguna jalan untuk mengetahui batas-batas lalu lintasnya pada malam hari terlebih lagi dengan minimnya jumlah penerangan jalan sepanjang ruas jalan ini

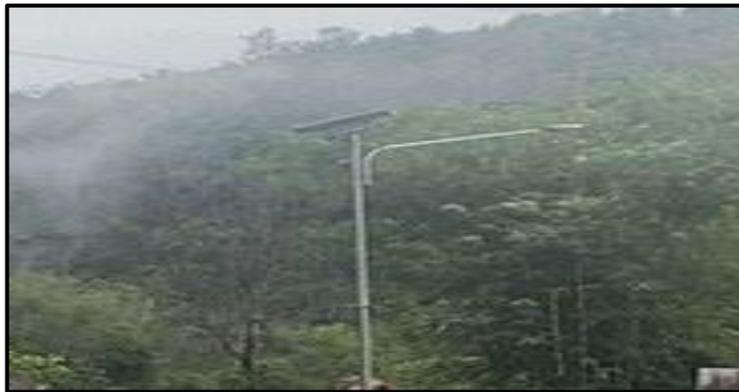
Gambar. 4 Kondisi Alat Penerang Jalan

Berdasarkan pengamatan secara langsung di lapangan ruas Jalan Lintas Pagar Alam – Lahat Liku Lematang Km. 09-10 memiliki kondisi penerangan jalan yang cukup baik namun secara keseluruhan belum dapat dikatakan memadai dikarenakan jumlah penerangan jalannya yang masih minim disepanjang ruas

jalan ini. Lokasi tersebut sering terjadi kecelakaan karena kurangnya perlengkapan fasilitas keselamatan jalan.
