**PENINGKATAN KESELAMATAN PADA RUAS JALAN
LINTAS SUMATERA KM 77-78 TERBANGGI BESAR
KABUPATEN LAMPUNG TENGAH
KERTAS KERJA WAJIB**

DIPLOMA III MANAJEMEN TRANSPORTASI JALAN

POLITEKNIK TRANSPORTASI DARAT INDONESIA - STTD

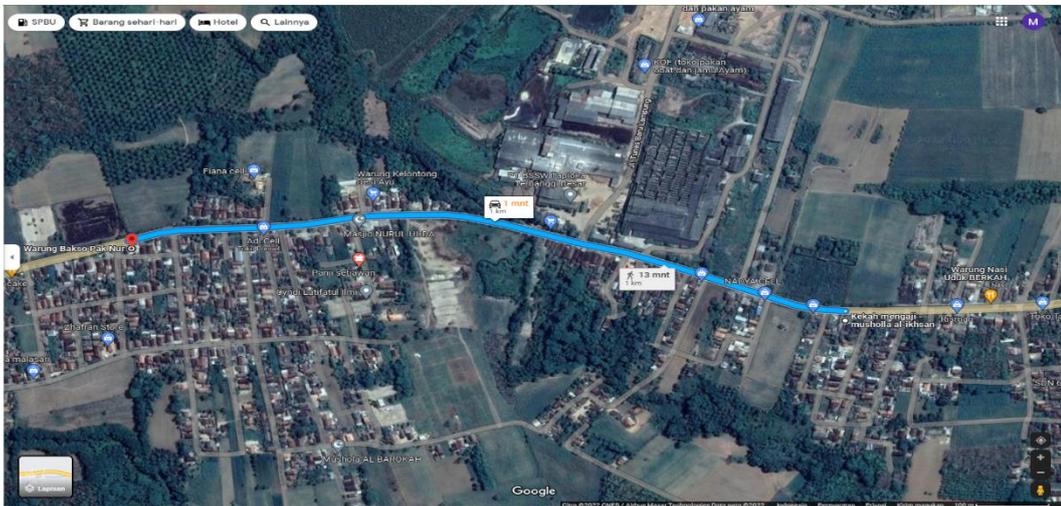
Gambar II. 2 Jalan Lintas Sumatera KM 77-78

Jalan Lintas Sumatera KM 77-78 merupakan jalur penghubung antara Kabupaten Pesawaran dan Kabupaten Lampung Utara. Kondisi lalu lintas di ruas jalan tersebut dengan kondisi lancar jarang terjadi kemacetan akibat padatnya arus lalu lintas, kecuali ada suatu kejadian atau kegiatan masyarakat yang berlangsung di daerah tersebut. Jalan Lintas Sumatera KM 77-78 merupakan jalan dengan fungsi jalan arteri-primer dengan status jalan nasional serta tipe jalan 2/2UD dan panjang ruas jalan 1 km.

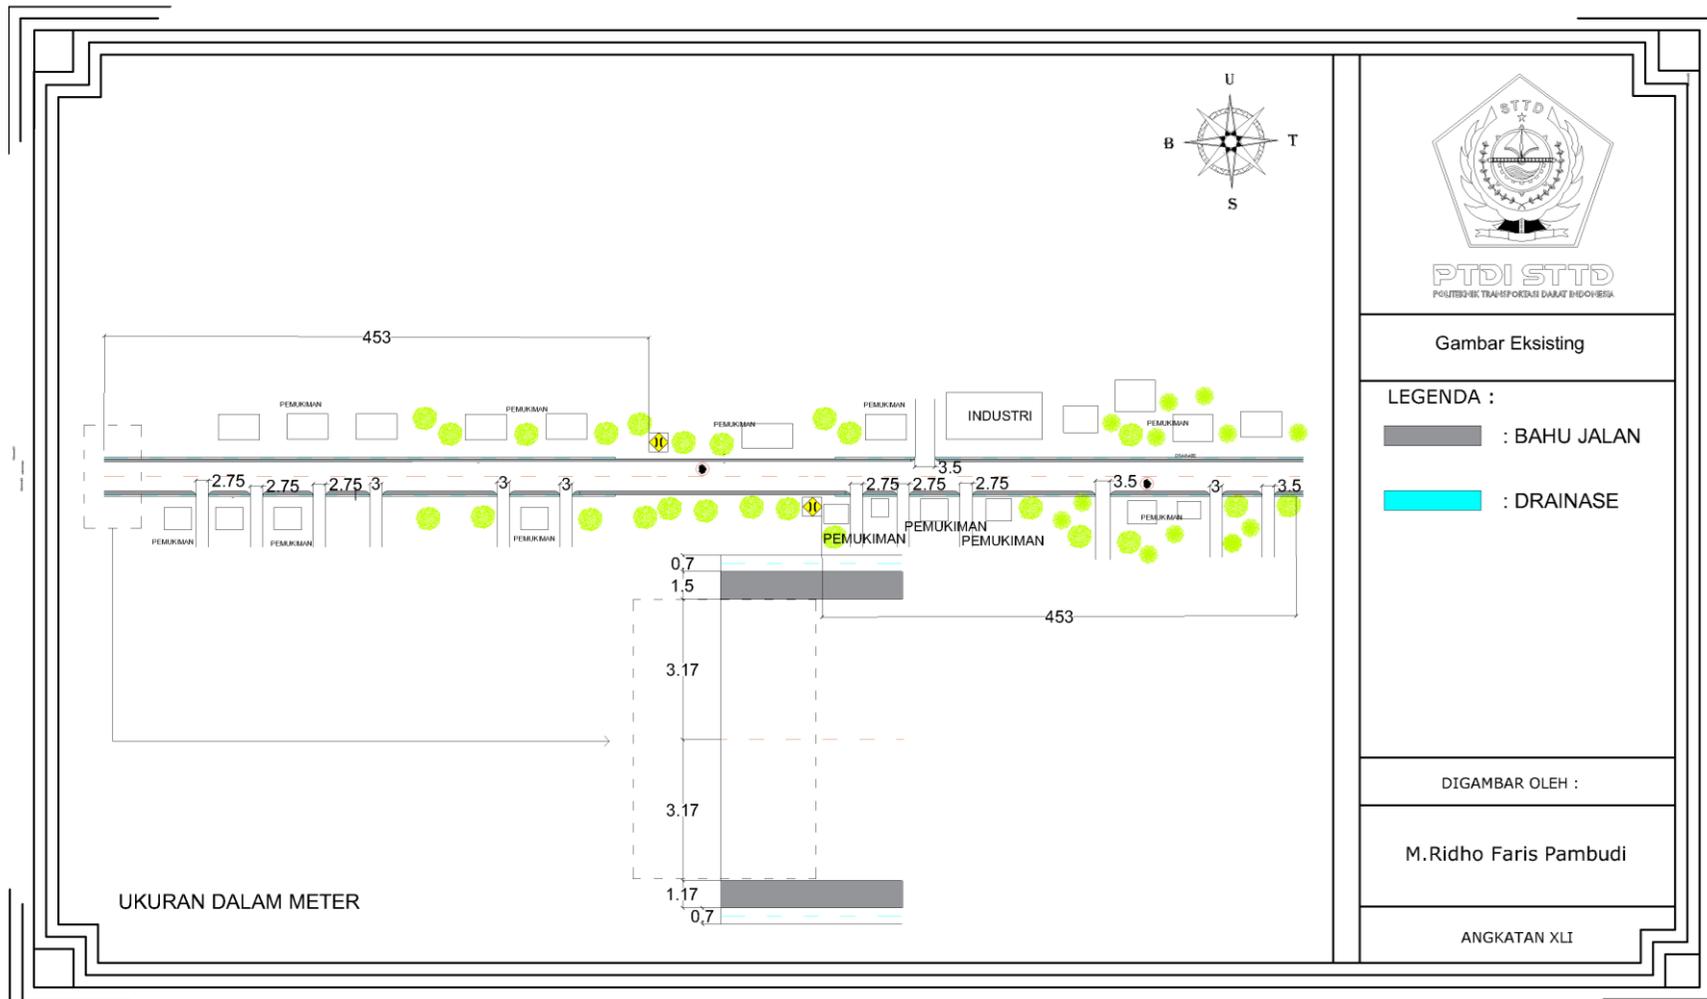
Gambar II. 3 Kondisi Eksisting Pada Ruas Jalan Lintas Sumatera KM 77-78 KABUPATEN LAMPUNG TENGAH

Jalan Lintas Sumatera memiliki fasilitas jalan pendukung dengan jumlah yang masih di bawah standar ruas jalan berkeselamatan. Kondisi rambu dan marka yang harus dilakukan perbaikan serta penambahan, dan juga perilaku pengguna jalan yang masih belum sadar akan keselamatan lalu lintas memicu terjadinya kecelakaan di ruas Jalan Lintas Sumatera KM 77-78. Sering terjadi pengguna jalan dengan kendaraan bermotor sering memacu kendaraan dengan kecepatan yang tinggi.

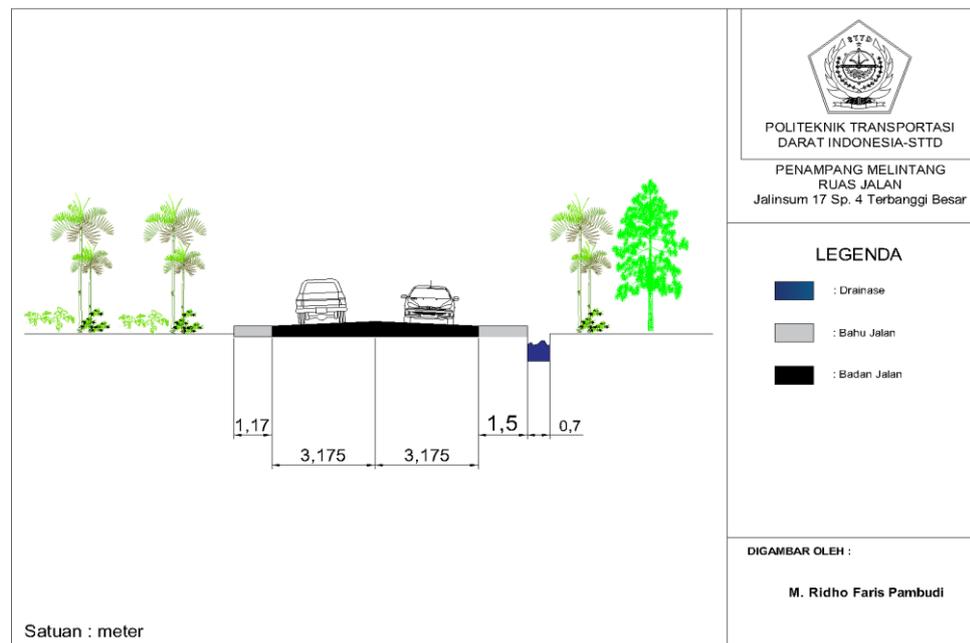
Gambar II. 4 Penampang Melintang Jalan Lintas Sumatera KM 77-78

Berikut merupakan penampang melintang ruas Jalan Lintas Sumatera:

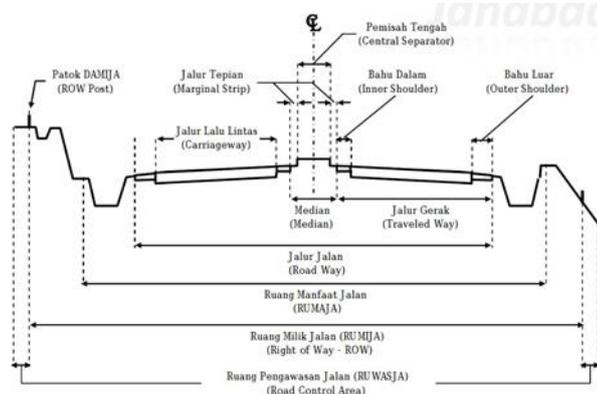
Gambar III. 1 Penampang Melintang

Undang Nomor 22 Tahun 2009 tentang Lalu Lintas dan Angkutan Jalan, yang menekankan pentingnya keselamatan jalan melalui pengurangan kecelakaan lalu lintas. Keluaran secara administratif yang akan dihasilkan masalah berupa sertifikat kelaikan suatu ruas jalan. Sesuai dengan Peraturan Menteri tersebut, maka jalan nasional di Indonesia sudah harus di uji laik fungsikan sampai tahun 2013. Suatu ruas jalan dikatakan laik fungsi jika memenuhi persyaratan teknis dan administrasi jalan. Laik fungsi jalan yang dimaksud adalah untuk memberikan keselamatan bagi pengguna jalan dari aspek prasarana. Berikut merupakan persyaratan teknis laik fungsi jalan, yaitu perencanaan geometri jalan merupakan bagian dari perencanaan jalan yang dititik beratkan pada perencanaan bentuk fisik sehingga dapat memenuhi fungsi dasar jalan yaitu memberikan pelayanan yang optimum pada arus lalu lintas.

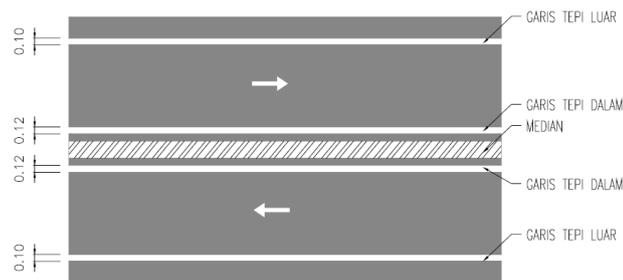
Gambar III. 2 Perencanaan Marka Jalan

- 1) Marka membujur berupa garis utuh berfungsi sebagai larangan bagi kendaraan melintas garis tersebut. Marka membujur berupa satu garis utuh juga dipergunakan untuk menandakan tepi jalur lalu lintas.

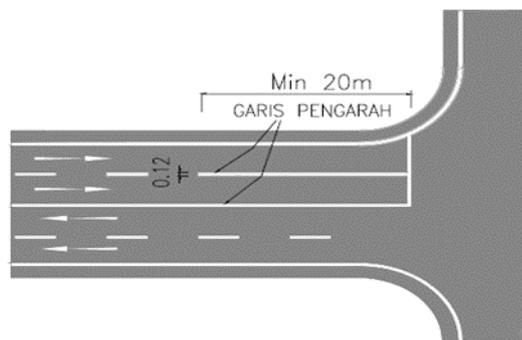
Gambar III. 3 Perencanaan Marka Jalan

- 2) Marka membujur berupa garis utuh digunakan pada lokasi sebelum persimpangan sebagai pengganti garis putus-putus pemisah arah lajur. Garis utus haru didahului dengan gari putus – putus sebagai peringatan.

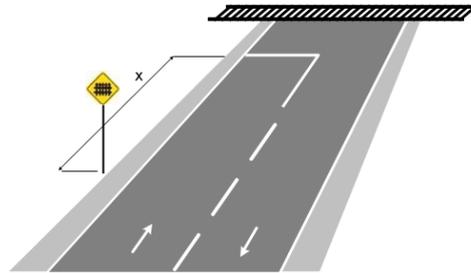
Gambar III. 5 Rambu Sebelah Kiri

- (1) Rambu ditempatkan di sebelah kiri menurut arus lalu lintas, di luar jarak tertentu dan tepi paling luar bahu jalan atau jalur lalu lintas kendaraan dan tidak merintang lalu lintas kendaraan atau pejalan kaki.
- (2) Jarak penempatan anatar rambu yang terdekat dengan bagian tepi paling luar bahu jalan atau jalur lalu lintas kendaraan minimal 0,60 meter.
- (3) Penempatan rambu harus mudah dilihat dengan jelas oleh pemakai.

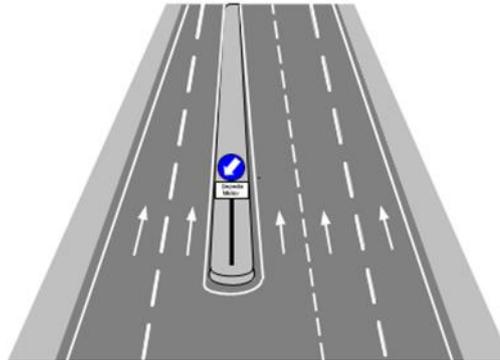
Gambar III. 6 Rambu Pada Median

- 3) Rambu yang dipasang pada pemisah jalan (median) ditempatkan dengan jarak 0,3 meter dari bagian paling luar dari pemisah jalan.

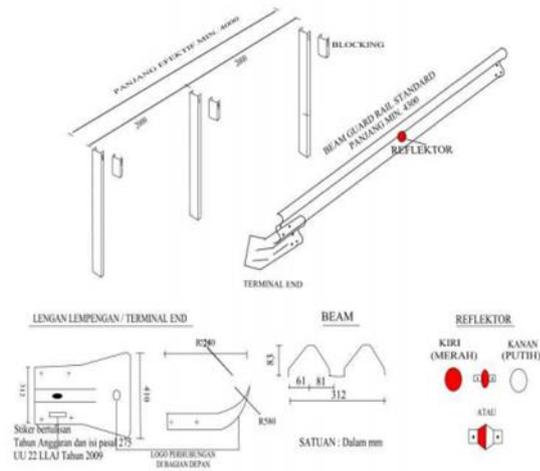
Gambar III. 7 Perencanaan Guardrail

GAMBAR TEKNIS BEAM DAN TERMINAL END

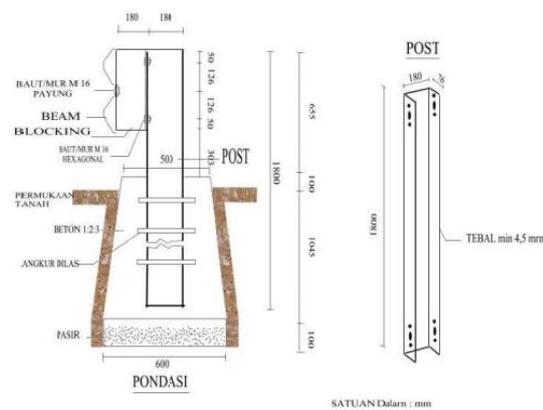
Gambar III. 8 Perencanaan Pondasi

GAMBAR TEKNIS PONDASI DAN POST

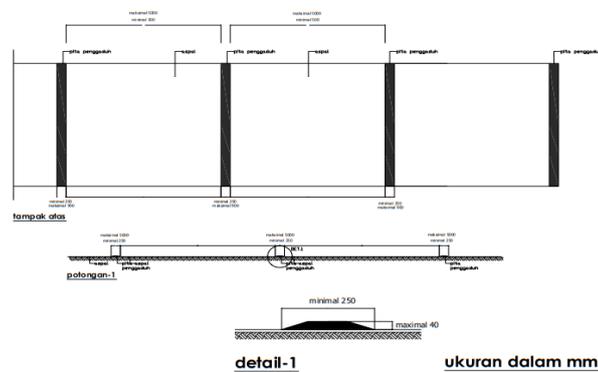
Gambar III. 9 Perencanaan Pita Pengaduh

- a) Pita Pengaduh adalah alat pengaman pemakaian jalan berupa kelengkapan tambahan pada jalan yang berfungsi untuk membuat pengemudi lebih meningkatkan kewaspadaan menjelang lokasi yang berpotensi terjadinya kecelakaan lalu lintas. Pita pengaduh dapat berupa suatu marka jalan atau bahan lain yang dipasang melintang jalur lalu lintas.

GAMBAR TEKNIS PITA PENGADUH

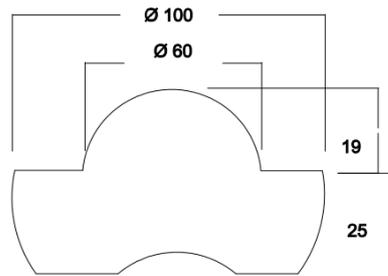
Gambar III. 10 Perencanaan Paku Jalan

Jarak pengulangan pemasangan paku jalan yang dipasang pada marka membujur putus-putus adalah titik awal dan akhir marka dengan panjang 3-5 meter, sedangkan untuk jarak pengulangan untuk paku marka jalan yang dipasang pada marka utuh adalah setiap 3 meter. (sumber: Panduan Penetapan Fasilitas Perlengkapan Jalan)

GAMBAR TEKNIS PAKU JALAN BULAT

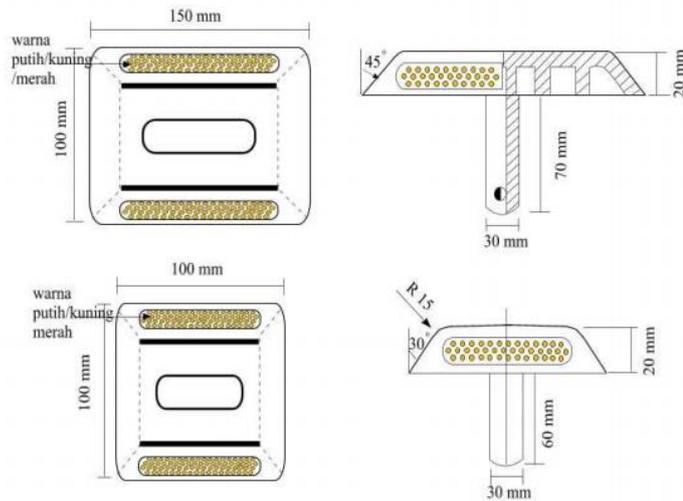
Gambar III. 11 Perencanaan Paku Jalan Reflektif

GAMBAR TEKNIS PAKU JALAN

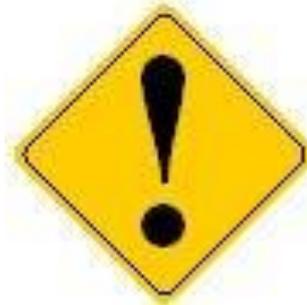
Gambar III. 13 Peringatan Rambu

1. Rambu peringatan Rambu ini sangat penting untuk diperhatikan. Tujuan dari rambu ini adalah untuk memberi peringatan kepada pengguna jalan akan adanya potensi bahaya. Ciri utama dari rambu ini adalah memiliki warna dasar kuning serta warna hitam pada garis tepi, warna lambang, warna huruf dan atau angka. Contoh rambu peringatan adalah rambu tanjakan curam dan rambu penyempitan jalan di bagian kanan dan kiri.

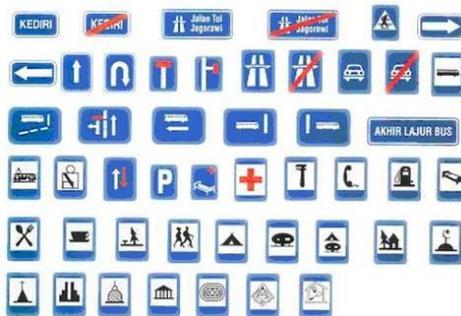
Gambar III. 16 Rambu Petunjuk

Rambu ini sangat penting untuk diperhatikan dan untuk diikuti. Tujuan dari rambu ini adalah untuk memberi panduan atau informasi kepada pengguna jalan. Ciri utama dari rambu ini adalah memiliki warna dasar hijau, warna putih pada garis tepi, lambang, huruf dan atau angka. Contoh rambu petunjuk

adalah rambu penunjuk arah ke suatu tempat atau daerah.

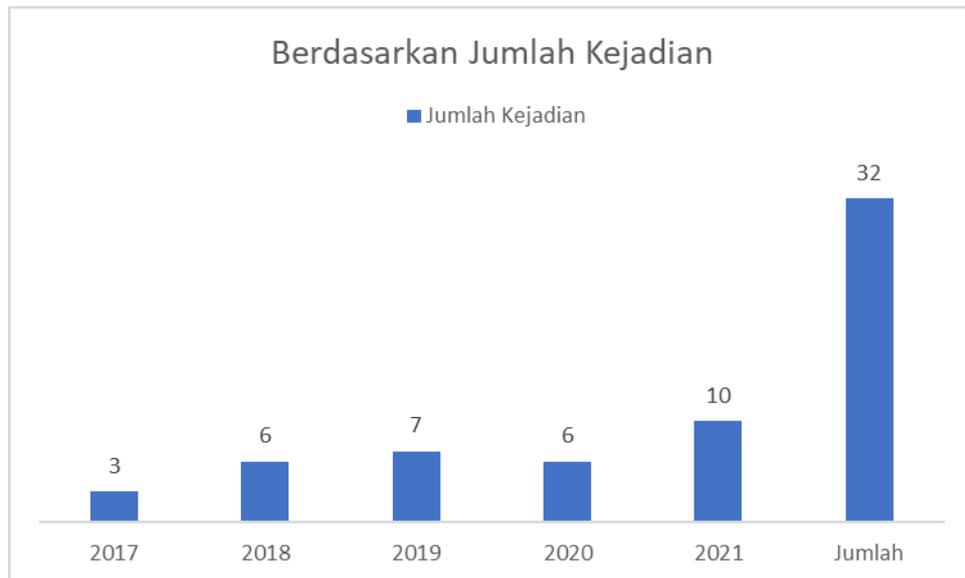
Gambar V. 1 Diagram Berdasarkan Jumlah Kejadian

Tahun	2017	2018	2019	2020	2021	Jumlah
Jumlah Kejadian	3	6	7	6	10	32

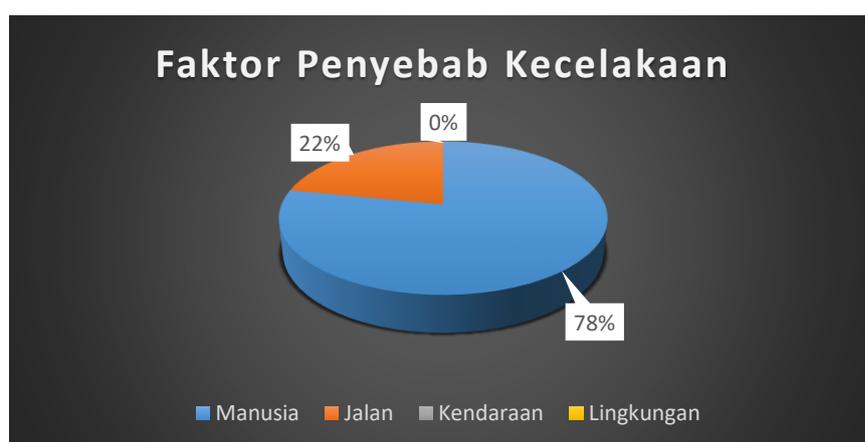
Gambar V. 2 Presentase Faktor Penyebab Kecelakaan Lalu Lintas Tahun 2017-2021 di Ruas Jalan Lintas Sumatera (Km 77 - Km 78)

Kejadian kecelakaan ini banyak disebabkan karena melampaui batas kecepatan, beberapa jalan berlubang, dan tidak adanya lampu penerangan jalan umum dan rusak nya rambu. Hal ini disebabkan karena kurangnya kesadaran masyarakat akan pentingnya berkemudi secara selamat dan kurangnya perhatian dinas terkait terhadap lampu penerangan jalan dan rambu yang tidak diadakan pada ruas jalan Lintas Sumatera KM 77-78.

Dari diagram diatas yang merupakan diagram kejadian kecelakaan lalu lintas berdasarkan faktor penyebab kecelakaan di Ruas Jalan Lintas Sumatera (Km 77 - Km 78) dapat dilihat dimana faktor penyebab kecelakaan paling tinggi yaitu faktor manusia dengan persentase sebanyak 78%. Adapun faktor penyebab kecelakaan paling sedikit yaitu faktor lingkungan dengan persentase sebanyak 22%. Dilihat dari faktor yang mempengaruhi tingkat kecelakaan lalu lintas diketahui adanya beberapa faktor.

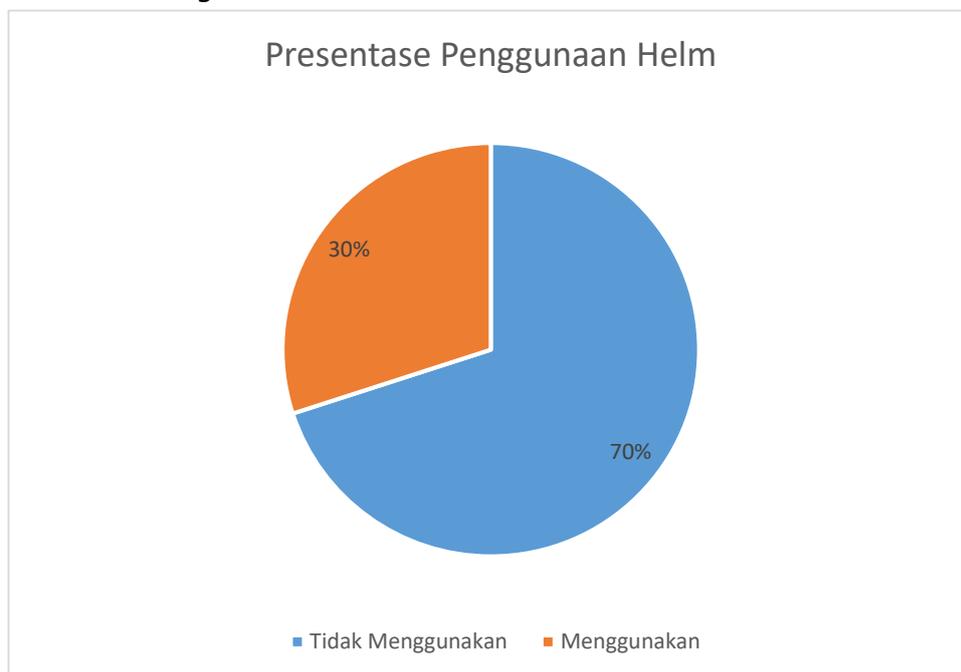
Gambar V. 3 Presentase Penggunaan Helm

Dari gambar diatas dapat dilihat bahwa hasil survei perilaku pengguna jalan sepeda motor yang menggunakan helm sebanyak 30% dan yang tidak menggunakan helm sebanyak 70%.

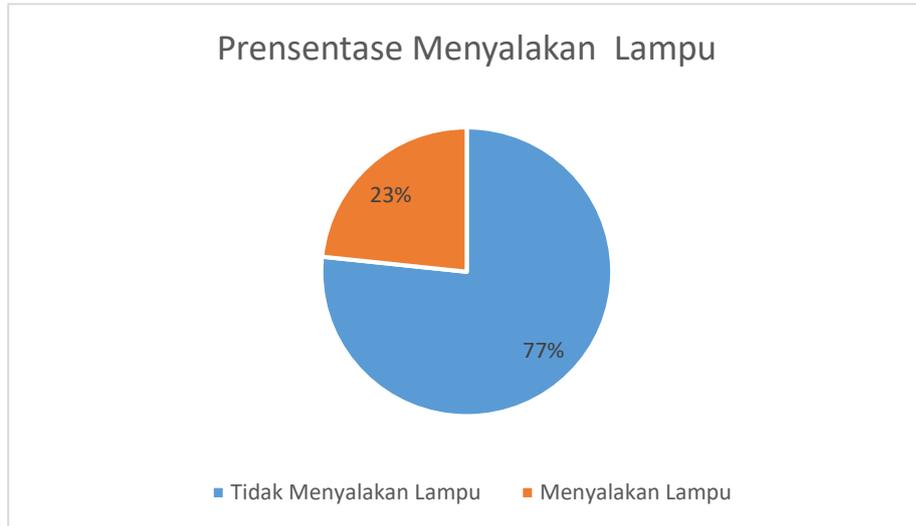
Gambar V. 4 Presentase Menyalakan Lampu

Dari gambar diatas dapat dilihat bahwa hasil survei perilaku pengguna jalan sepeda motor yang menyalakan lampu sebanyak 23% dan yang tidak menyalakan lampu sebanyak 77%.

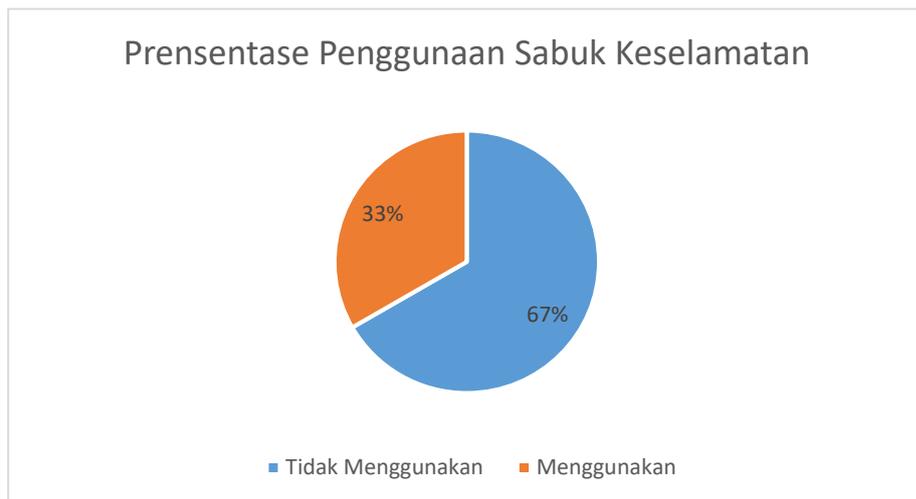
Gambar V. 5 Presentase Penggunaan Sabuk Keselamatan

Dari gambar diatas dapat dilihat bahwa hasil survei perilaku pengguna jalan kendaraan mobil untu menggunakan sabuk pengaman yang menggunakan sabuk keselamatan sebanyak 33% dan yang tidak menggunakan sabuk keselamatan sebanyak 67%.

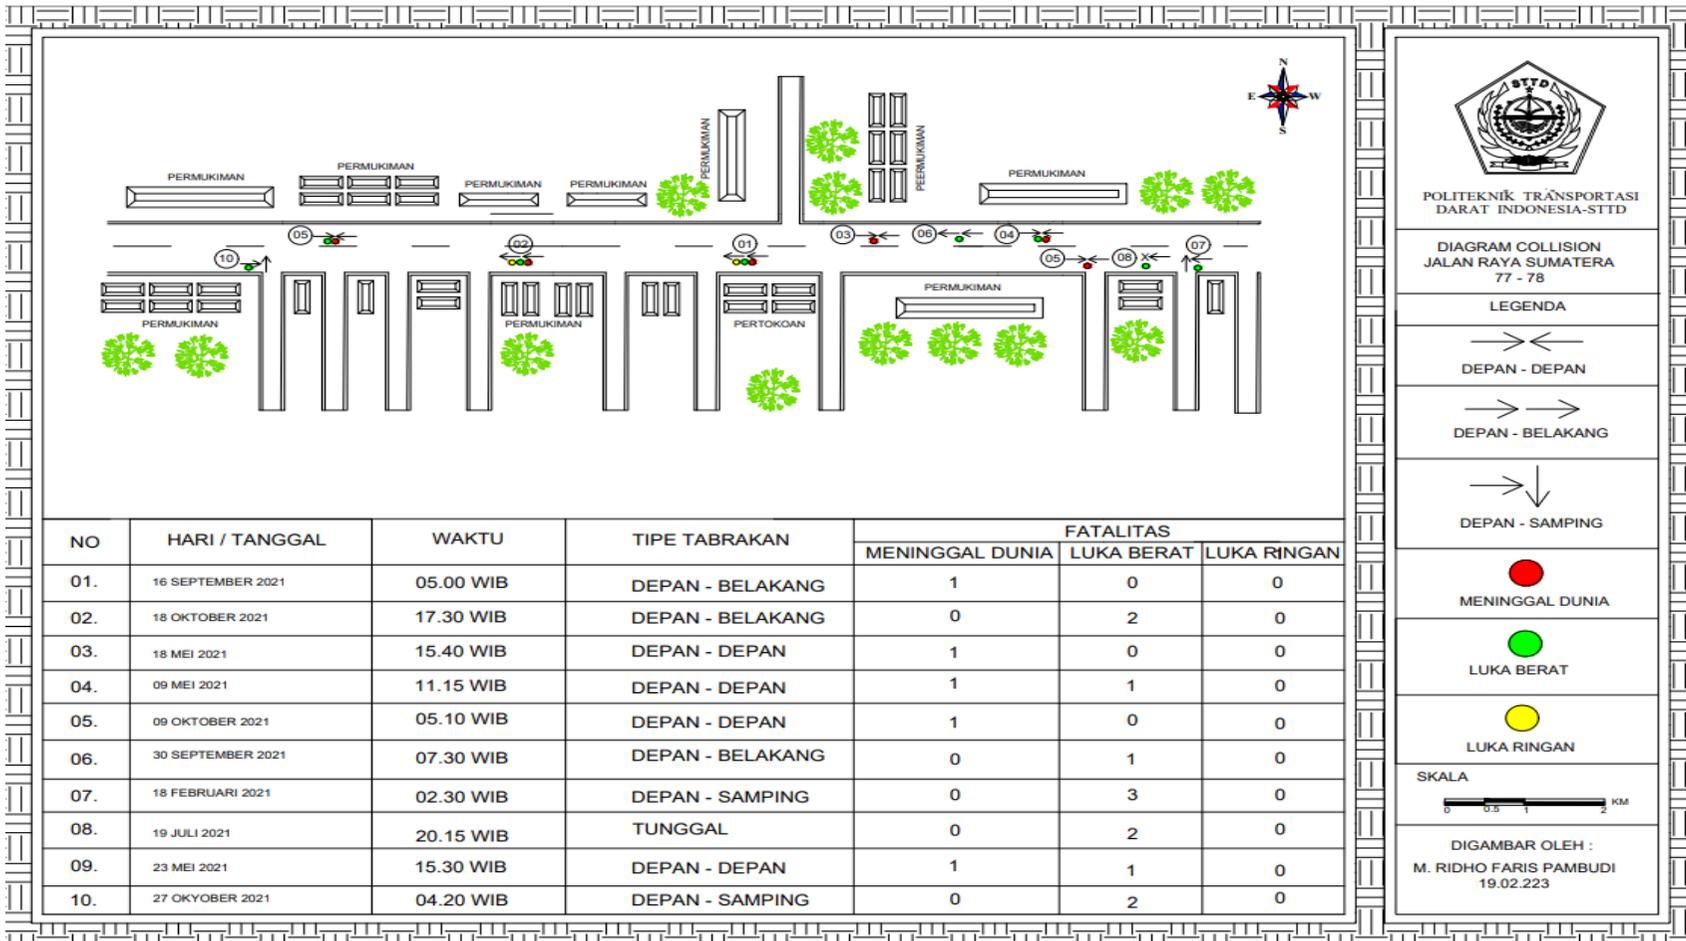
Gambar V. 6 Diagram Collusion Jalan Lintas Sumatera KM 77-78

1. 16 September 2021 Jam 05:00 WIB di jalan Lintas Sumatera KM 77-78 truck berplat nomer BE 9530 YD menabrak dari arah belakang Truck berplat nomer BE 5644 SA dan terjadilah tabrakan akibat kejadian ini 1 orang meninggal dunia

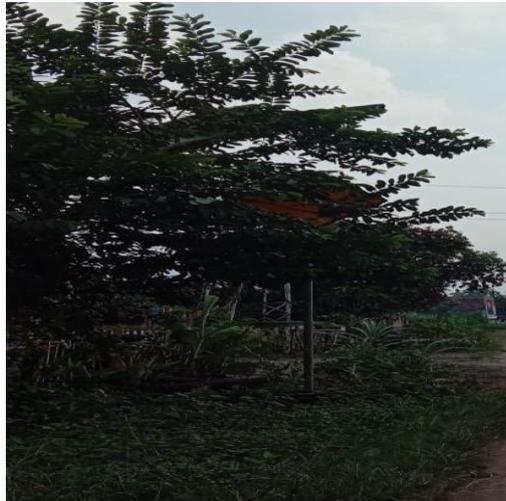
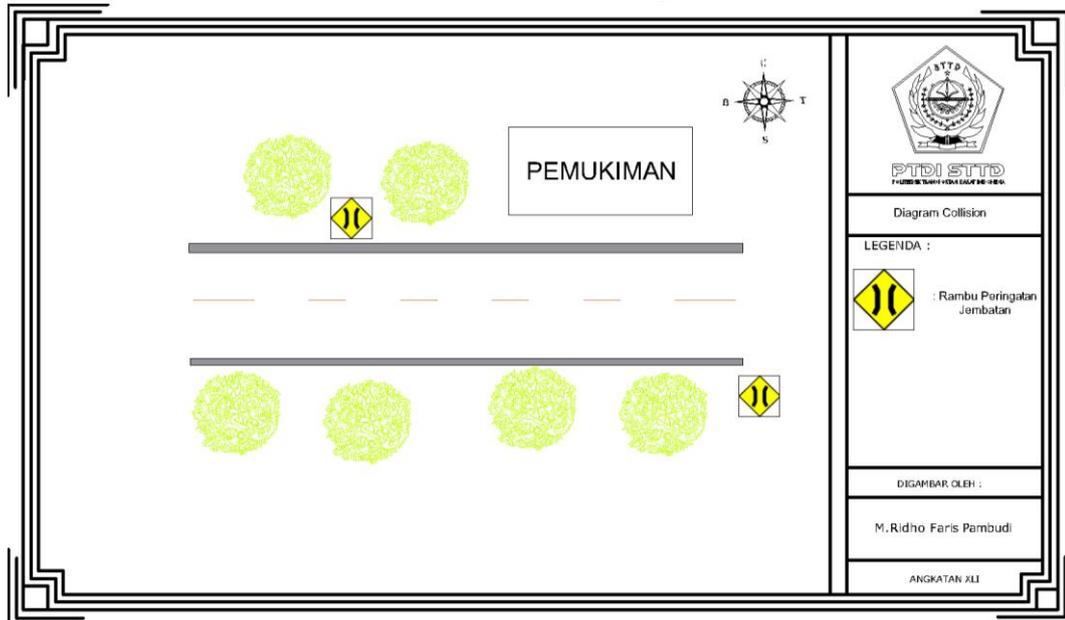
Gambar V. 7 Kondisi Rambu diruas jalan KM 77-78

Kondisi Eksisting Rambu pada ruas jalan Lintas Sumatera KM 77-78 hanya ada 1 rambu namun rambu ini tertutup pohon sehingga tidak terlihat pengguna jalan maka perlu adanya pengadaan dan pemeliharaan rambu pada ruas jalan ini dikarenakan pada ruas jalan ini daerah rawan kecelakaan

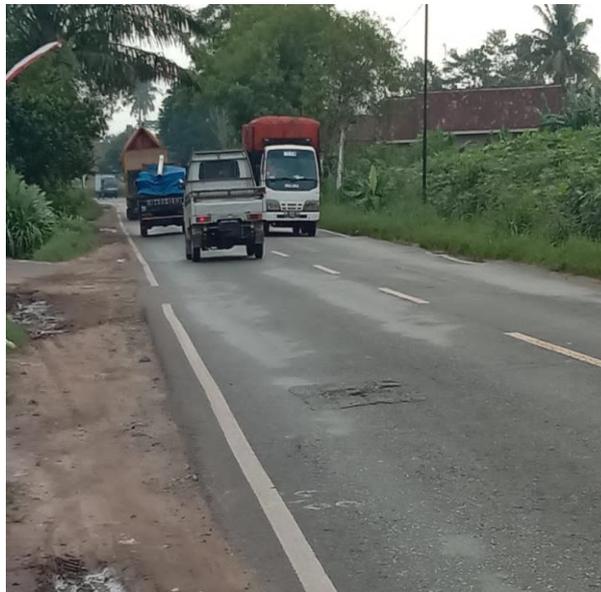
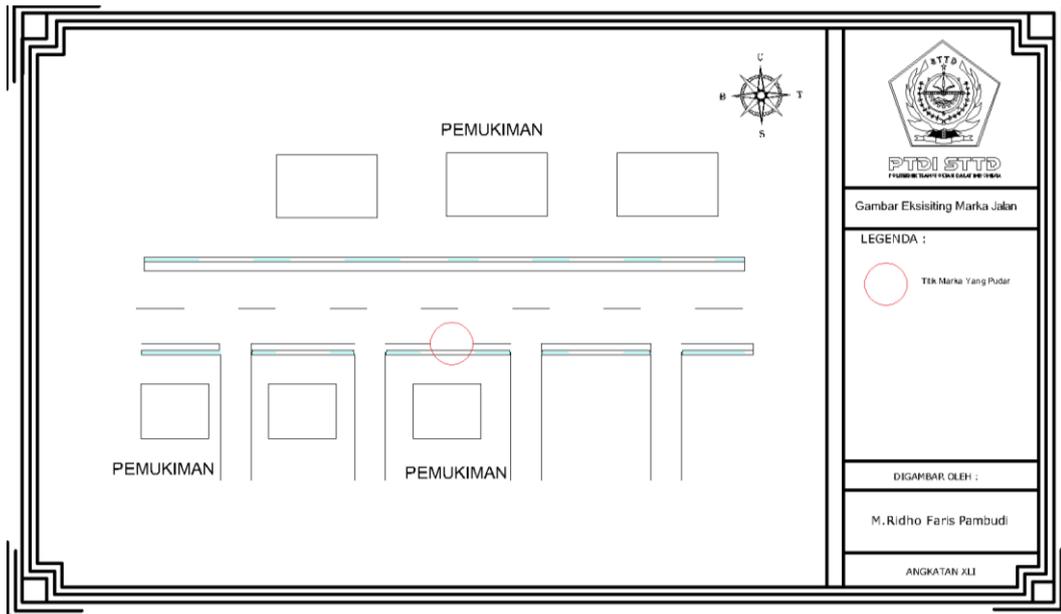
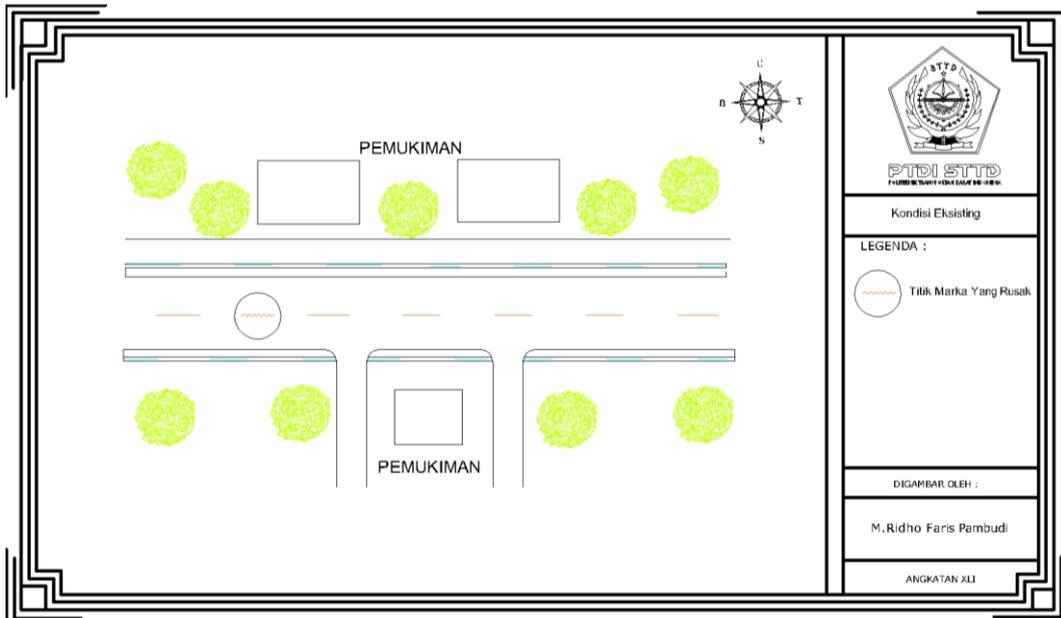
Gambar V. 9 Kondisi Marka Jalan KM 77-78

Kondisi marka pada jalan ini sudah mulai pudar karena kondisi marka sudah pudar maka diperlukan perbaikan agar tidak menimbulkan peluang terjadinya kecelakaan.

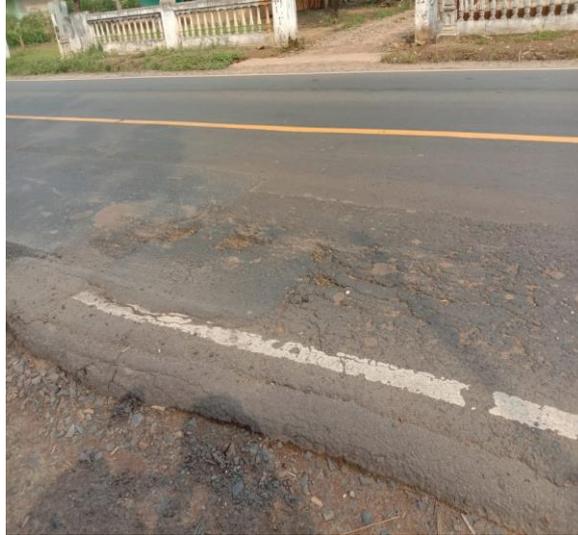
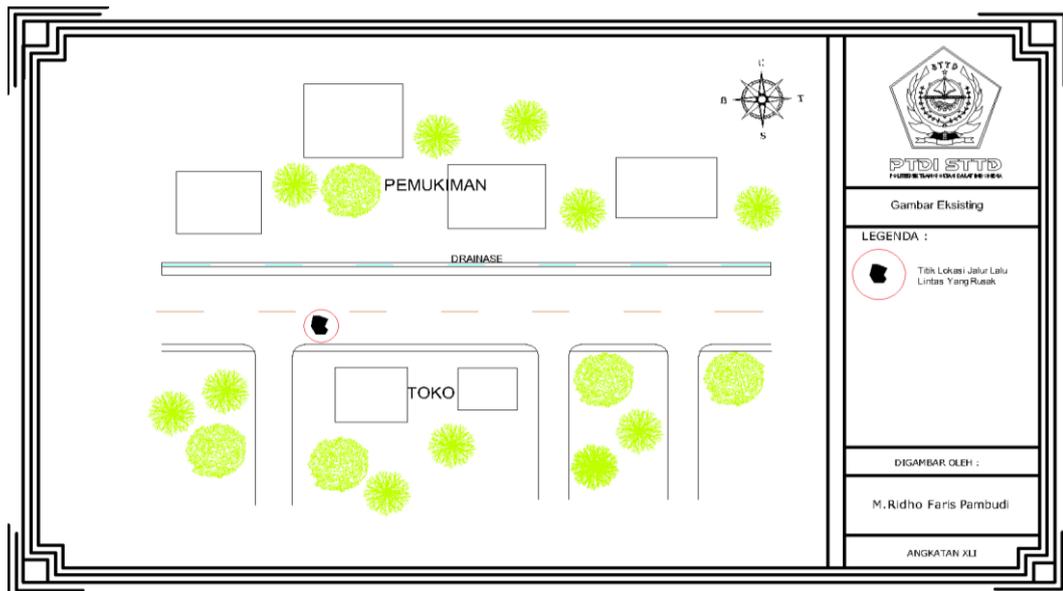
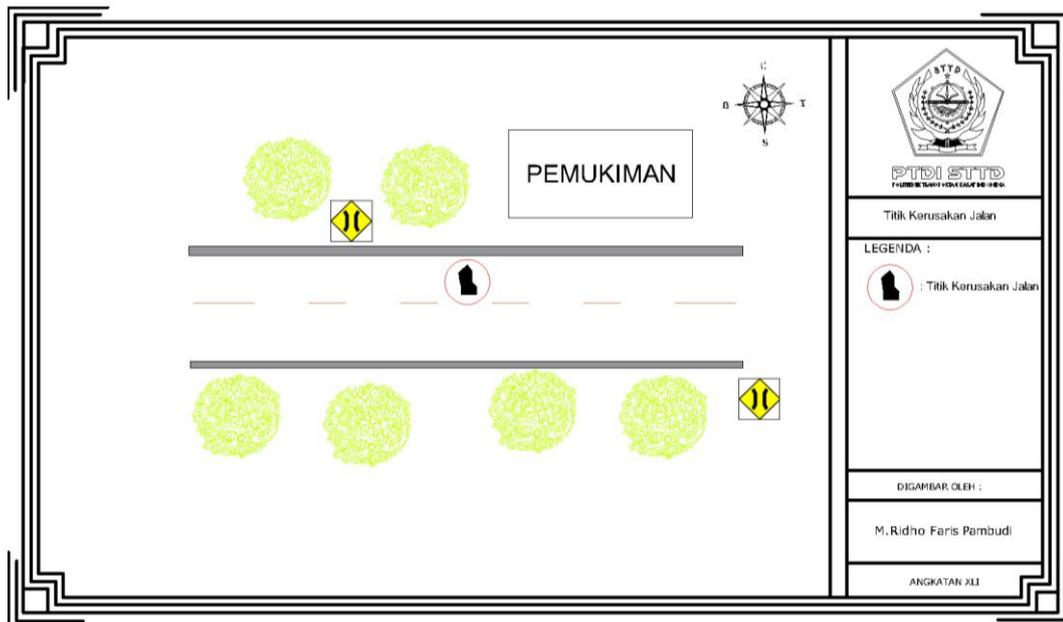
Gambar V. 12 Kondisi Jalur Lalu Lintas

Pada ruas jalan ini terdapat perkerasan jalan yang berlubang dan bergelombang sehingga diperlukan adanya perbaikan karena kondisi jalan yang rusak dapat menyebabkan pegemudi kehilangan kendali sehingga dapat memicu terjadinya kecelakaan.

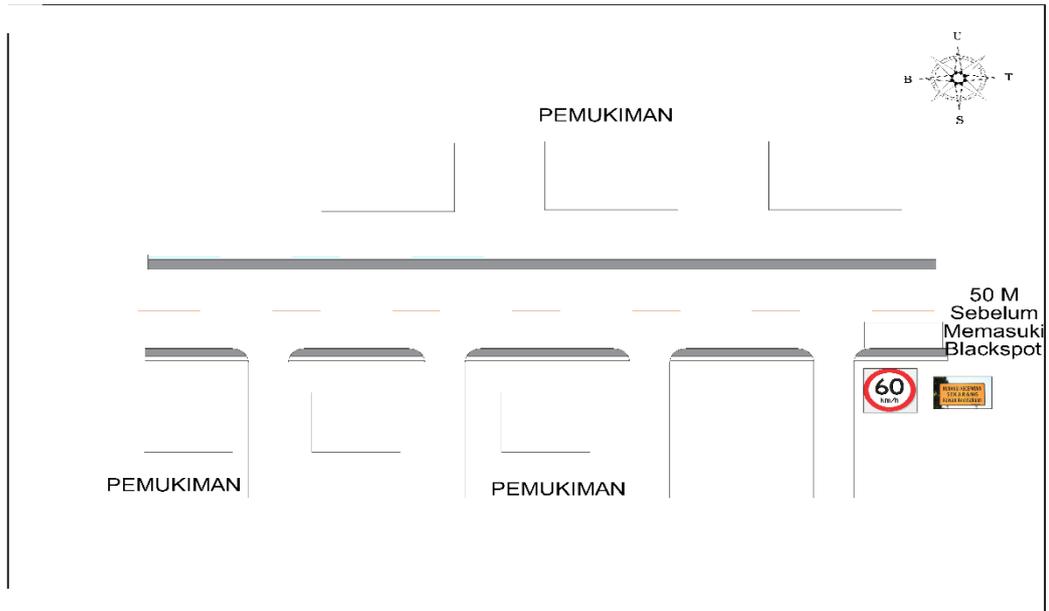
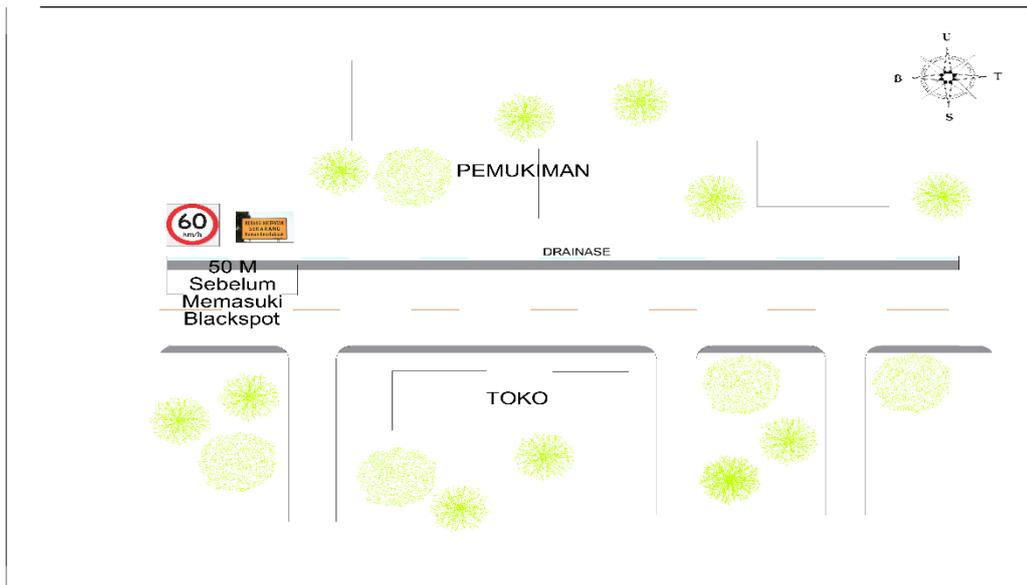
Gambar V. 15 Gambar Usulan Rambu Peringatan Sebelum Memasuki Blackspot

NO	Kecepatan Rencana (km/jam)	Jarak minimum (x)
1	>100	180 m
2	81 – 100	100 m
3	61 – 80	80 m
4	< 60	50 m

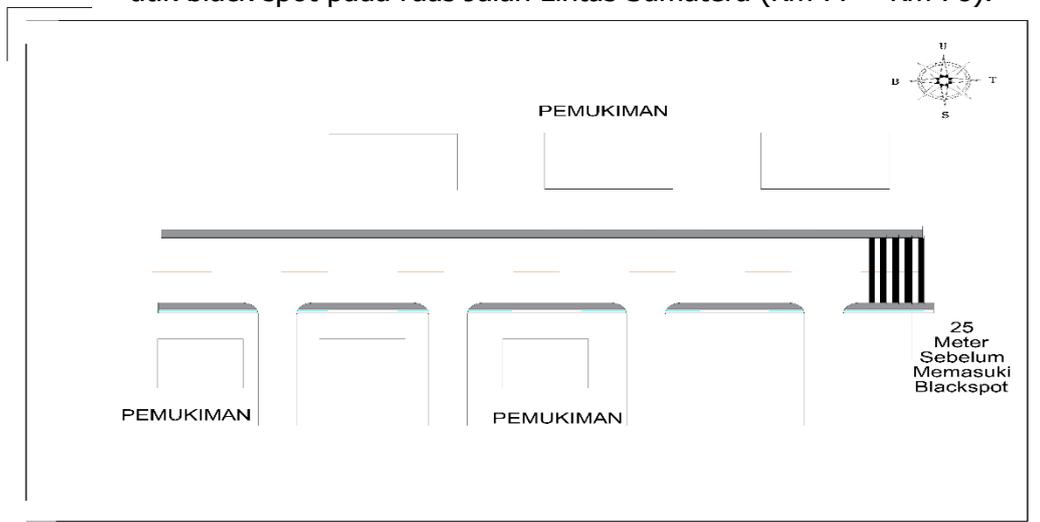
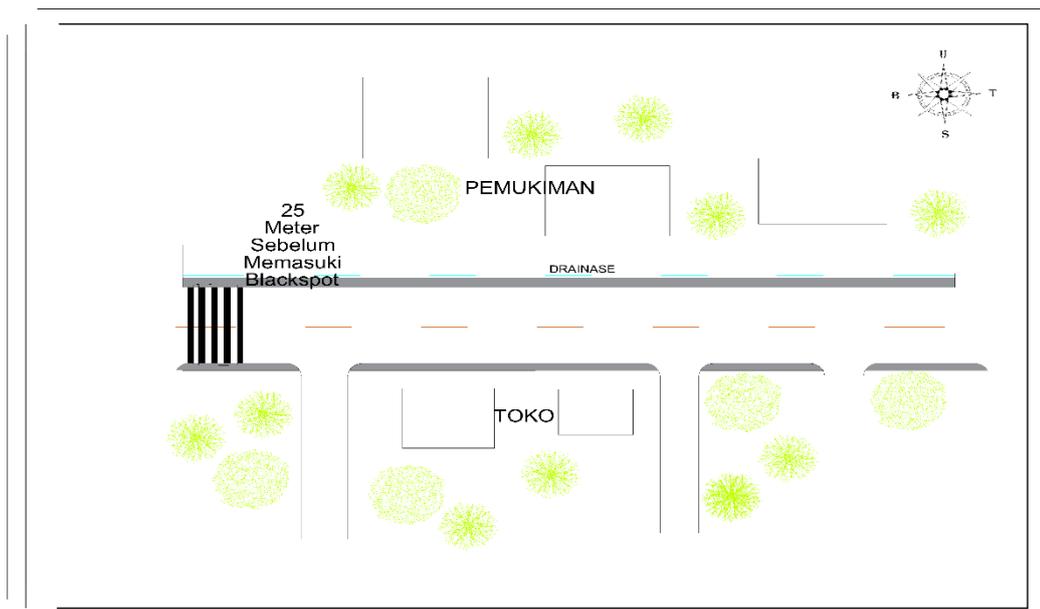
Gambar V. 17 Usulan Pita Penggaduh

Pemasangan pita penggaduh berfungsi untuk meningkatkan kewaspadaan pengemudi menjelang suatu bahaya di jalan. Berdasarkan Peraturan Menteri Perhubungan Nomor 82 Tahun 2018, pita penggaduh merupakan kelengkapan tambahan pada jalan yang berfungsi untuk mengurangi kecepatan kendaraan, mengingatkan pengemudi akan objek yang harus diwaspadai didepan, dan mengingatkan pengemudi

akan lokasi rawan kecelakaan. Pita penggaduh berupa bagian jalan yang sengaja dibuat tidak rata dengan menepatkan pita-pita dengan ketebalan maksimum 10 – 40 mm melintang jalan pada jarak yang berdekatan, sehingga bila kendaraan yang melaluinya akan diingatkan dengan getaran dan suara yang ditimbulkan oleh ban kendaraan. Lebar pita penggaduh minimal 25 cm dan jarak antar pita penggaduh minimal 50 cm serta dipasang 25 meter pada arah keluar dan masuk sebelum titik black spot pada ruas Jalan Lintas Sumatera (Km 77 – Km 78).
