**UPAYA PENINGKATAN KESELAMATAN LALU LINTAS  
PADA RUAS JALAN TRANS HALMAHERA DI KOTA  
TIDORE KEPULAUAN**

**KERTAS KERJA WAJIB**

**POLITEKNIK TRANSPORTASI DARAT INDONESIA – STTD  
PROGRAM STUDI DIPLOMA III  
MANAJEMEN TRANSPORTASI JALAN  
BEKASI  
2022**

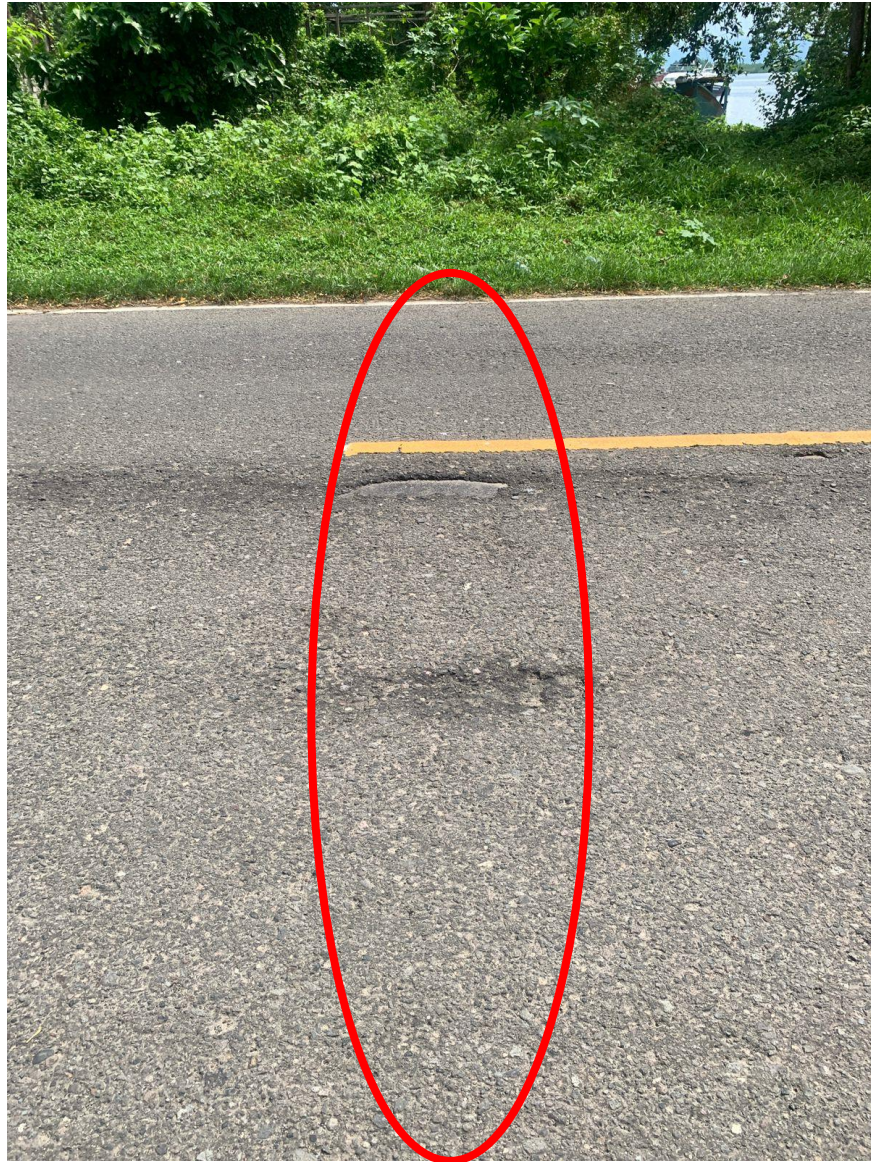
**Gambar V. 3** Kondisi Jalan Trans Halmahera Kota Tidore Kepulauan

Kondisi jalur lalu lintas secara teknis pada ruas Jalan Trans Halmahera sebagai berikut :

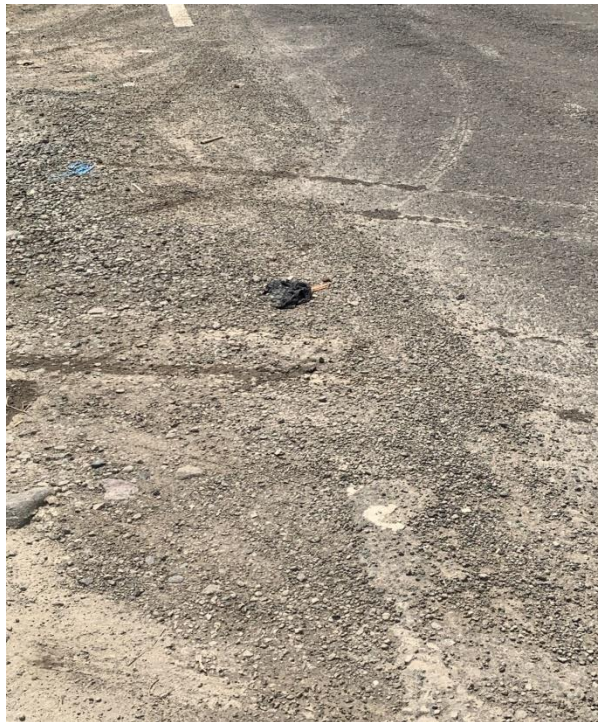
**Gambar V. 4** Kondisi Bahu Jalan yang berpasir

Pada **Gambar V.4** ditemukan kondisi pada bahu jalan yaitu perkerasan aspal yang berpasir dan berlubang yang dapat menyebabkan kurangnya gaya gesek antara permukaan jalan dan ban. Hal ini memerlukan perbaikan untuk mengurangi kecelakaan saat berkendara.

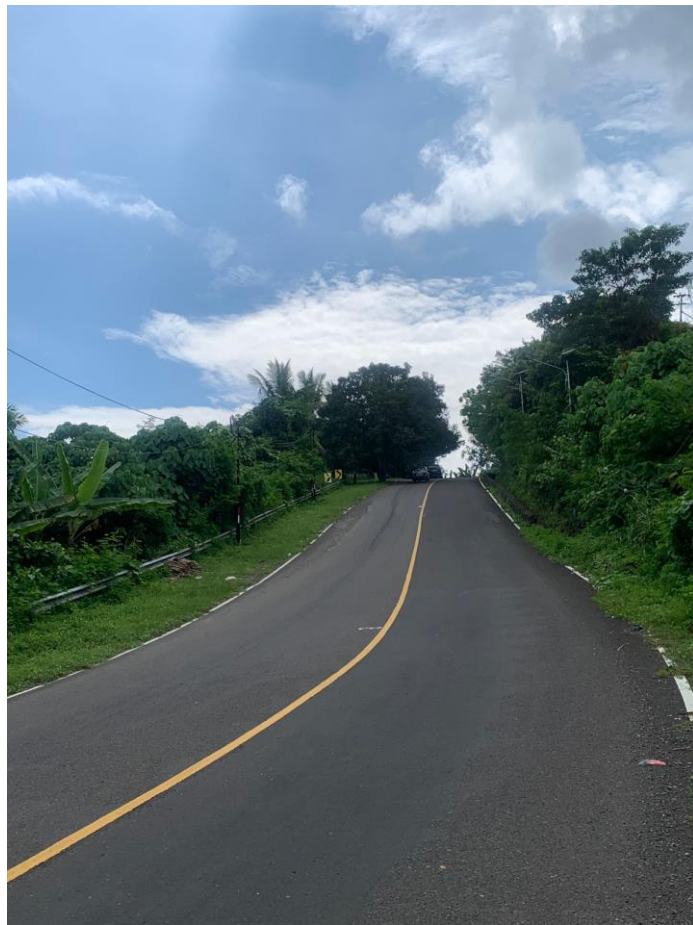
**Gambar V. 5** Kurangnya rambu lalu lintas di Jalan Trans Halmahera Kota Tidore Kepulauan

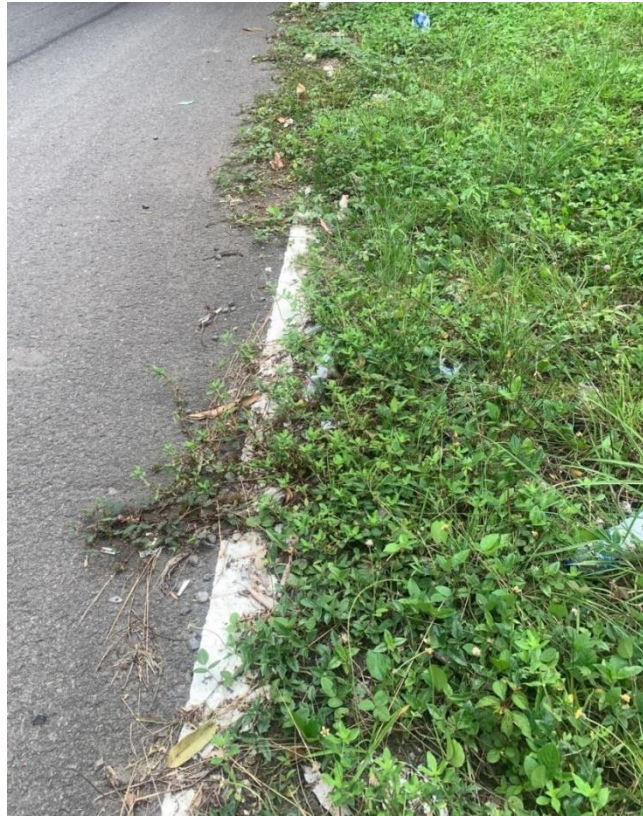
**Gambar V. 6** Marka jalan yang sudah pudar

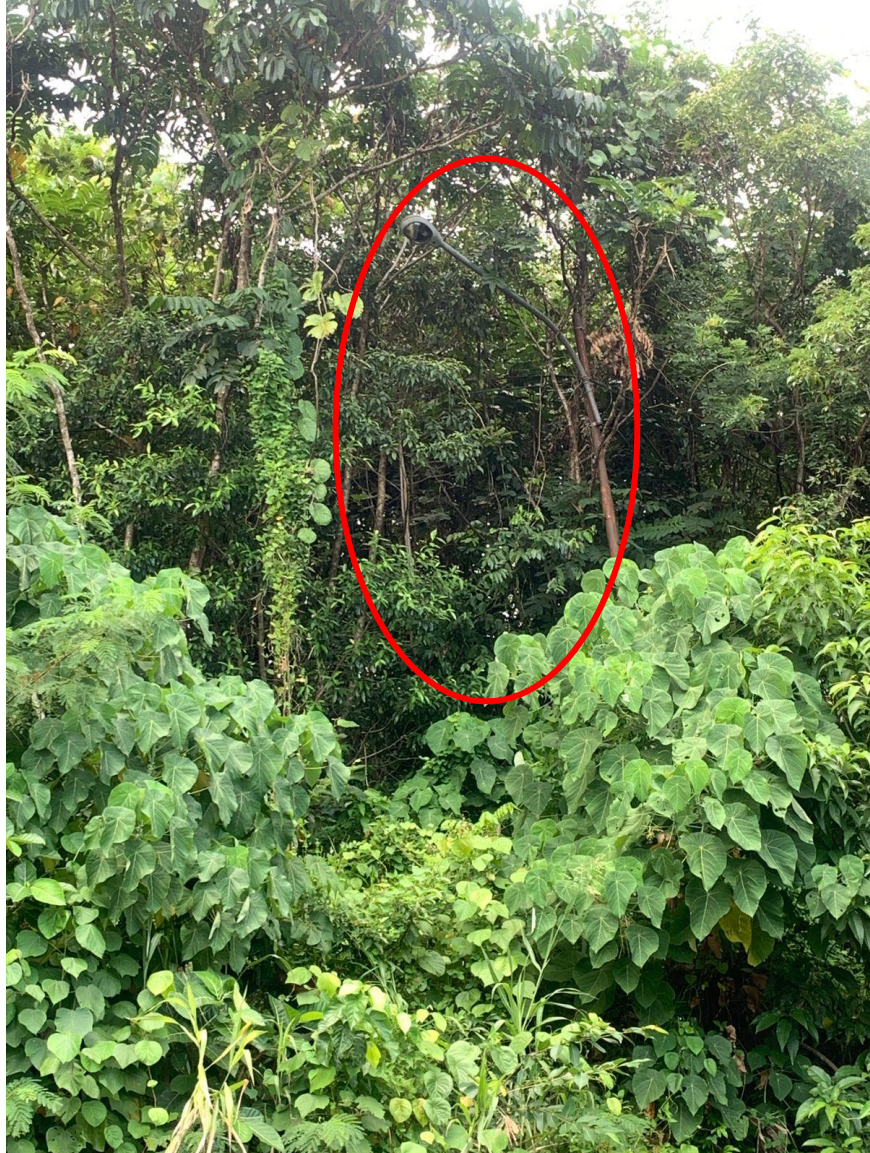
Alat penerangan jalan adalah salah satu bagian penting dalam mewujudkan jalan yang berkeselamatan. Alat penerangan jalan umum ini diletakkan di kiri/kanan atau ditengah median yang digunakan untuk mengurangi jalan maupun lingkungan disekitarnya. Berdasarkan pengamatan secara langsung di lapangan, ruas Jalan Trans Halmahera masih ditemui penerangan jalan yang tidak berfungsi seperti rusak, mati dan bahkan belum tersedia.

**Gambar V. 7** Alat Penerangan Jalan yang sudah rusak

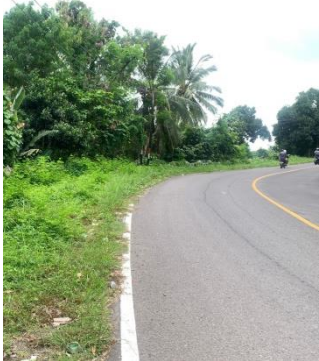
| NO | LOKASI | HAZARD | POTENSI | GAMBAR |
|---|---|---|---|---|
| 1. | M 92 | Tikungan di Jalan Trans Halmahera | Pengemudi yang melintasi tikungan di Jalan Trans Halmahera dari arah masuk atau arah berlawanan dapat menyebabkan kecelakaan tabrak depan atau tabrak samping | |

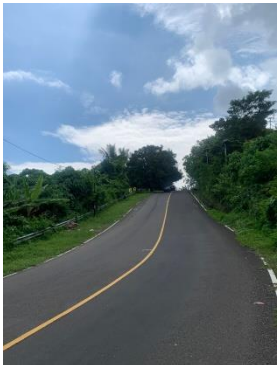
| NO | LOKASI | HAZARD | POTENSI | GAMBAR |
|---|---|---|---|---|
| 2. | M 95 | Tanjakan di Jalan Trans Halmahera | Pengemudi yang melintasi tanjakan di Jalan Trans Halmahera dari arah masuk dapat menyebabkan kecelakaan tabrak belakang atau tabrak depan | |

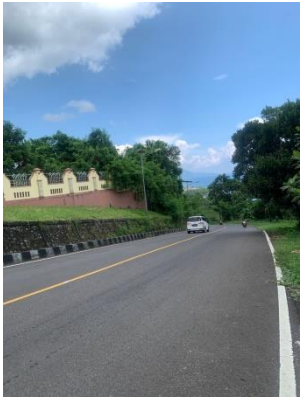
| 3. | M 215 | Pengendara yang Melampaui Batas Kecepatan | Pengemudi yang melampaui batas kecepatan dapat menyebabkan kecelakaan tunggal dan menabrak pejalan kaki | |

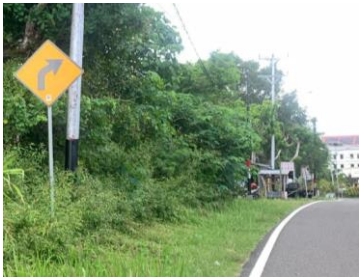
| 4. | M 387 | Tikungan di Jalan Trans Halmahera | Pengemudi yang melintasi tikungan di Jalan Trans Halmahera dari arah masuk atau arah berlawanan dapat menyebabkan kecelakaan tabrak depan atau tabrak samping | |

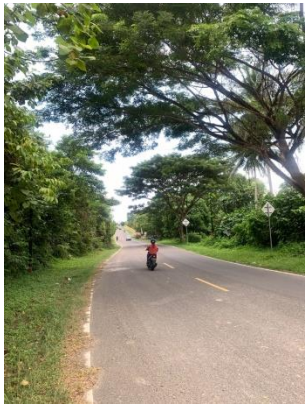
| 5. | M 442 | Kondisi Ruas Jalan yang Gelap | Kondisi jalan yang gelap menyebabkan pengemudi tidak dapat melihat dengan jelas kondisi jalan sehingga dapat terjadi hilang kendali, kecelakaan tunggal dan kecelakaan tabrak depan | |

| 5 | Kondisi Ruas Jalan yang Gelap | Kondisi jalan yang gelap menyebabkan pengemudi tidak dapat melihat dengan jelas kondisi jalan sehingga dapat terjadi hilang kendali, kecelakaan tunggal dan kecelakaan tabrak depan | Cidera berat, Memerlukan perawatan medis, Kendaraan rusak | 3 tahun sekali | 4 | 3 | 4 x 3 | High | Menempatkan penerangan jalan umum, melengkapi dengan rambu batas kecepatan, melakukan pengawasan dan sosialisasi keselamatan jalan |
