## **PENINGKATAN KESELAMATAN LALU LINTAS PADA RUAS JALAN LINTAS SUNATERA KN 128 – KM 129 DI KABUPATEN TULANG BAWANG**

*Tulang Bawang Regency indicated that the Trans Sumatra KM 128-129 road segment was included in the top 5 rankings of the road segment with the most accidents in Tulang Bawang Regency. The Trans Sumatra Km 128-129 highway segment has a length of 1 Km with an average lane of 2 lanes which is divided into 2 directions without a median (2/2 UD) with an effective lane width of 7 meters. The land use conditions on the Trans Sumatra Km 128-129 road are generally plantations and are the main access to Mesuji and Bandari Lampung. Identification of the area is also marked by the number of accidents caused by excessive vehicle speed and the lack of adequate road facilities for safe roads. Based on data from the general report of the PKL team, Tulang Bawang Regency, there are 6 road sections that are prone to accidents. After being analyzed and ranked, the Trans Sumatra Km 128-129 road segment is the second most accident-prone location. The Sumatran Cross Road segment Km 128-129 is a national road, which is an accident-prone location or Blackspot, namely on the incline of the

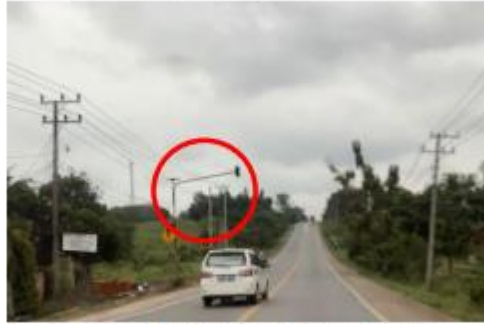
**Gambar V. 4** Rambu Jalan dan Lampu Peringatan Yang Tidak Berfungsi

Rambu lalu lintas yang terdapat pada ruas Jalan Lintas Sumatera Km 128- 129 masih sangat kurang sehingga jalan tersebut belum memenuhi standar jalan yang berkeselamatan, selain itu terdapat lampu peringatan pada jalan tersebut yang sudah terpasang namun tidak berfungsi dan tidak adanya pemeliharaan. Pada ruas jalan ini masih memerlukan penambahan rambu untuk meningkatkan keselamatan, sehingga perlu dilakukan pemeriksaan lebih lanjut.

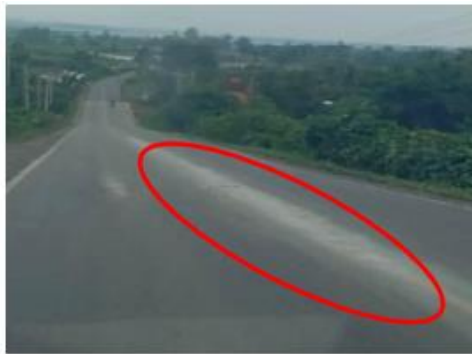
**Gambar V. 5** Marka Jalan Yang Pudar

Pada ruas jalan Lintas Sumatera Km 128-129 memiliki kondisi marka yang catnya sudah mulai pudar. Sehingga hal tersebut dapat menyebabkan kesulitan bagi pengguna jalan untuk mengetahui batas-batas lalu lintasnya pada malam hari. Oleh sebab itu perlu dilakukan pengecatan ulang marka jalan sesuai dengan standar yang berlaku, serta dilakukan pembersihan terhadap sisi jalan bebas dari hambatan yang berpotensi terjadi kecelakaan.

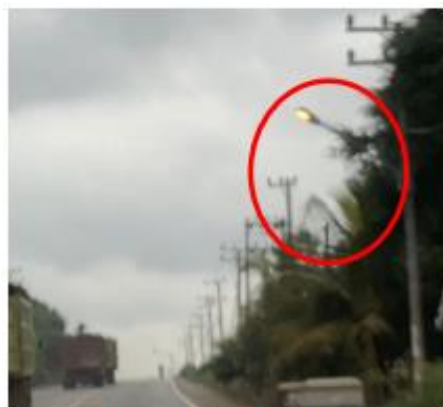
**Gambar V. 6** Alat Penerangan Jalan Yang Tidak Maksimal

Berdasarkan pengamatan secara langsung di lapangan, Alat penerangan jalan yang terdapat pada jalan Lintas Sumatera Km 128-129 sangatlah minim. Sehingga jalan tersebut sering terjadi kecelakaan karena kurangnya fasilitas perlengkapan keselamatan jalan dan jalan tersebut membutuhkan peningkatan fasilitas keselamatan agar menjadi jalan yang berkeselamatan.
