PENINGKATAN KESELAMATAN PADA RUAS JALAN SULTAN SYAIFUDIN KM 4,1-4,3 DI KOTA TIDORE KEPULAUAN

Reza Anugrah Dewana
Taruna Program Studi Diploma III
Manajemen Transportasi Jalan
Politeknik Transportasi Darat
Indonesia-STTD
Jalan Raya Setu Km.3,5, Cibitung,
Bekasi Jawa Barat 17520

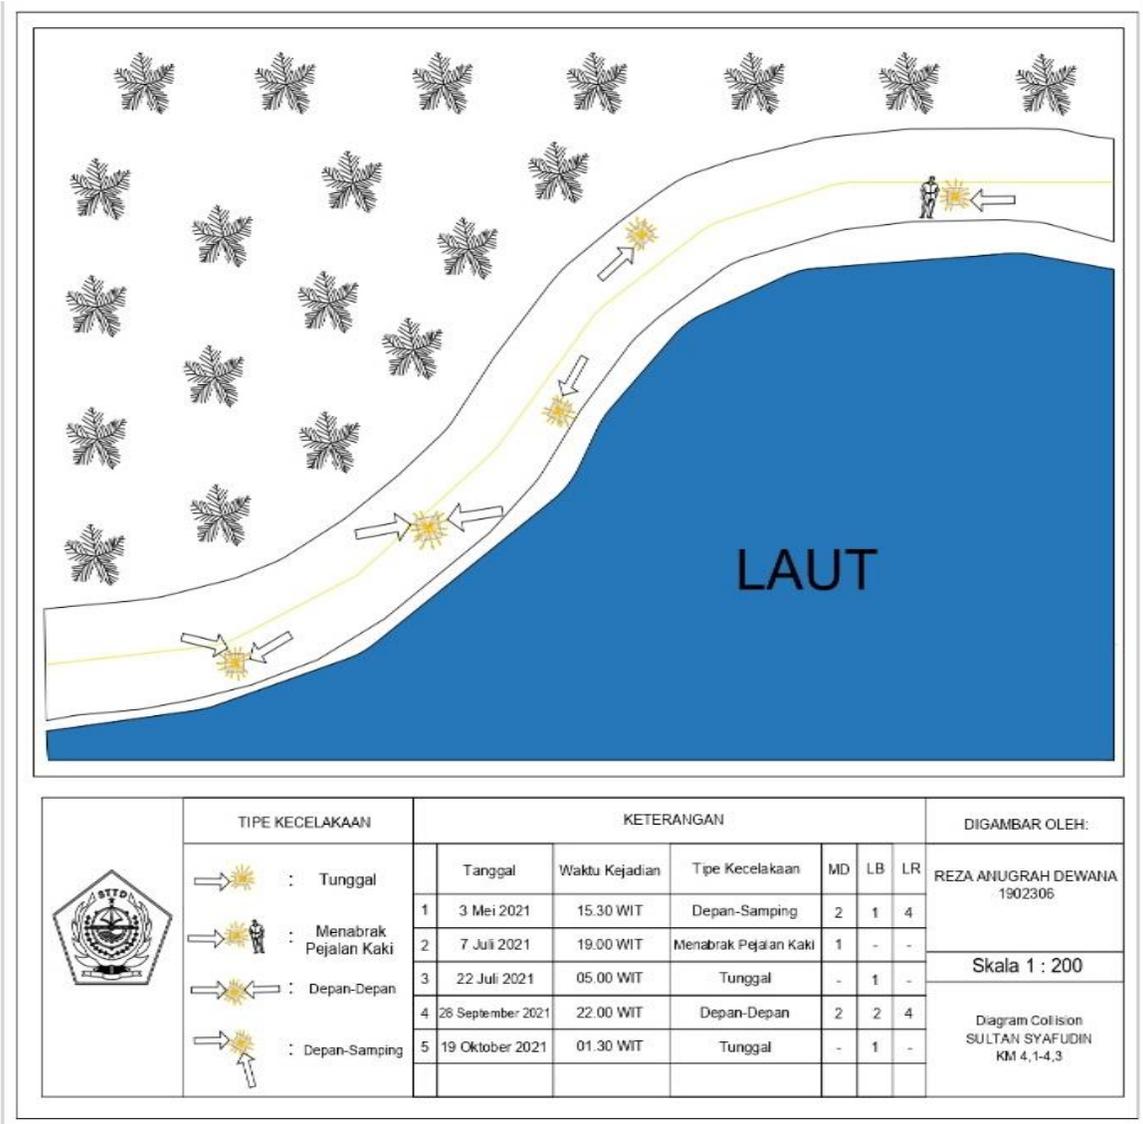
Gambar 1 Diagram Collusion

Pembuatan diagram collision ini bertujuan untuk mengidentifikasi faktor-faktor yang menyebabkan terjadinya kecelakaan dilapangan dengan menggambarkan bentuk-bentuk gerakan dari kendaraan sebelum terjadi kecelakaan sampai terjadi kecelakaan. Sebagai contoh yaitu kejadian kecelakaan pada tahun 2021, total kejadian sebanyak 5 kejadian di ruas Jalan Sultan Syaifudin (terdapat titik *black spot*):

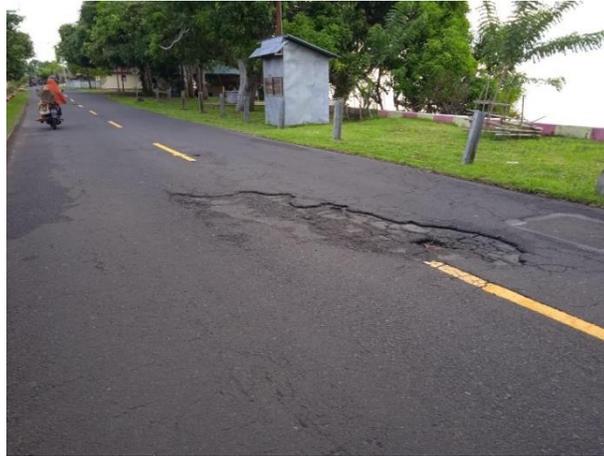
Gambar 2 Kondisi Ruas Jalan yang Rusak

Pada ruas jalan Sultan Syaifudin ditemukan kondisi jalan terdapat kerusakan pada perkerasan jalan, sehingga harus diperlukan perbaikan dan pemeriksaan lebih lanjut untuk dilakukan penambalan jalan yang rusak. Pada jalan yang berlubang tersebut dapat membahayakan pengguna jalan yang melintas dan ketika hujan air akan menggenang apabila dibiarkan kerusakan dapat semakin parah sehingga dapat menyebabkan kecelakaan bagi pengemudi yang melintas. Sama halnya dengan ruas bahu jalan di ruas jalan Sultan Syaifudin juga memerlukan perbaikan dikarenakan kondisinya yang sebagian sudah rusak.

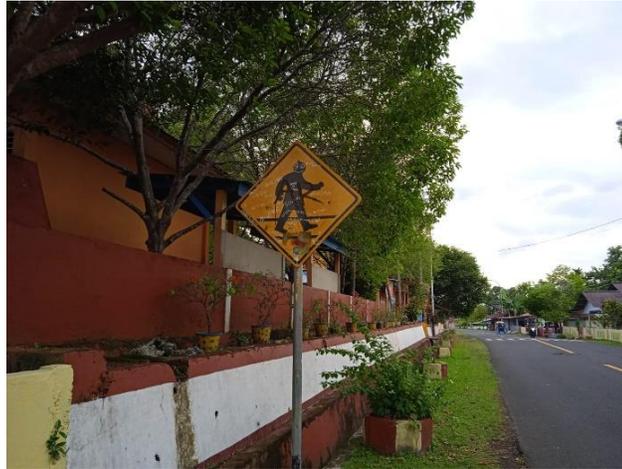
Gambar 3 Kondisi Rambu yang Rusak

Kondisi rambu lalu lintas di ruas jalan Sultan Syaifudin sudah cukup baik tetapi di beberapa ruas belum mempunyai rambu, dan juga kebanyakan rambu di ruas jalan ini sudah di rusak oleh oknum masyarakat.

3. Pemasangan rambu perintah (rambu batas kecepatan) berfungsi untuk membatasi kecepatan para pengemudi berdasarkan dari beberapa kejadian yang terjadi pada tahun 2021 sehingga pengemudi yang melewati jalan tersebut bisa mempertimbangkan kecepatan kendaraan sebelum memasuki daerah rawan kecelakaan;

5. Pemasangan rambu peringatan daerah rawan kecelakaan berfungsi untuk memberitahukan pengendara bahwa sedang melintasi daerah rawan kecelakaan;
6. Pemasangan alat penerangan jalan yang berfungsi untuk memberikan penerangan pada malam hari dikarenakan berdasarkan kejadian pada tanggal 19 oktober 2021 dimana penyebab utamanya adalah kurangnya lampu penerangan jalan.

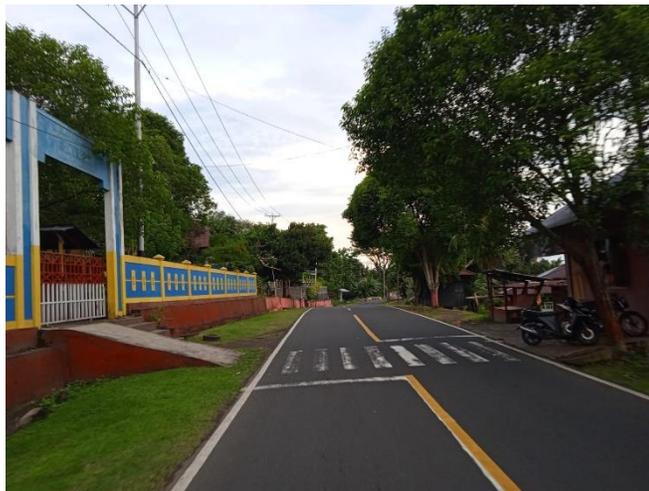
Gambar 4 Kondisi Marka yang Rusak

Pada ruas jalan Sultan Syaifudin terdapat cat marka yang sudah pudar. Hal ini menyebabkan kurangnya penglihatan bagi pengguna jalan untuk mengetahui batas-batas lalu lintasnya pada malam hari. Maka diperlukan pengecatan ulang marka jalan kembali sesuai dengan standar yang berlaku, serta dilakukannya pembersihan terhadap sisi jalan sehingga jalan bebas dari hambatan yang berpotensi terjadinya kecelakaan.

1. Pengecatan kembali marka yang sudah pudar di sebagian ruas jalan Sultan Syaifudin km 4,1-4,3 di Kota Tidore Kepulauan;
2. Pemasangan *guadrill* berfungsi untuk mengurangi fatalitas korban yang keluar jalur berdasarkan kejadian kecelakaan pada tanggal 03 Mei 2021 yang dimana korban terbanyak berasal dari mobil yang keluar jalur dan menabrak pohon yang ada dipinggir jalan;

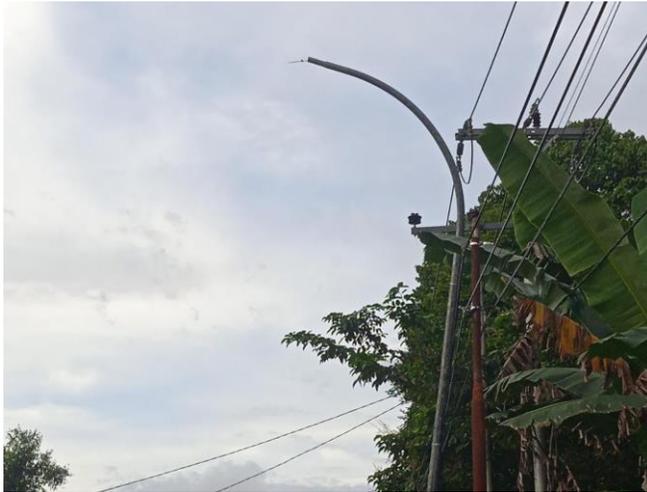
Gambar 5 Kondisi Penerangan Jalan yang Rusak

Alat penerangan jalan adalah bagian pelengkap jalan yang dapat diletakkan di kiri/kanan jalan atau ditengah median yang digunakan untuk menerangi jalan maupun lingkungan disekitarnya. Pada ruas jalan Sultan Syaifudin ditemukan banyaknya penerangan jalan yang tidak berfungsi dengan baik, sehingga sering menyebabkan kecelakaan karena kurangnya penerangan jalan pada malam hari.

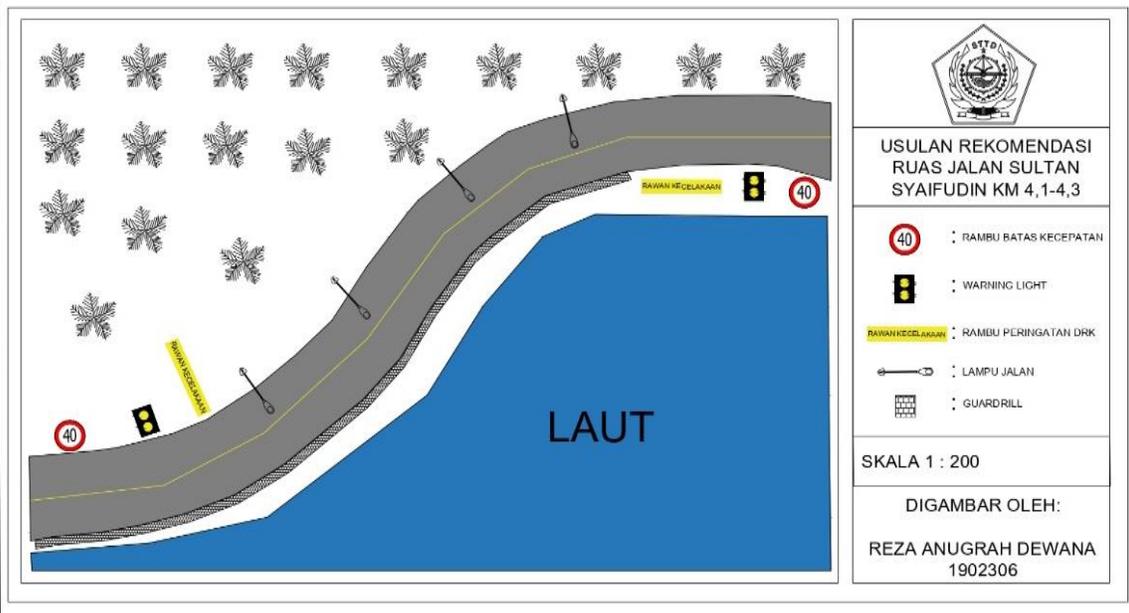
**USULAN REKOMENDASI
RUAS JALAN SULTAN
SYAIFUDIN KM 4,1-4,3**

40 : RAMBU BATAS KECEPATAN

Warning Light : WARNING LIGHT

RAWAN KECELAKAAN : RAMBU PERINGATAN DRK

Lampiran : LAMPU JALAN

Guardrail : GUARDRILL

4. Pemasangan *warning light* yang berfungsi untuk mengatur lalu lintas kendaraan dan memberikan isyarat kepada pengemudi agar berhati-hati pada ruas jalan;
