**PENINGKATAN KESELAMATAN PADA RUAS JALAN
SULTAN SYAIFUDIN KM 4,1-4,3 DI KOTA TIDORE
KEPULAUAN**

KERTAS KERJA WAJIB

**PROGRAM STUDI DIPLOMA III
MANAJEMEN TRANSPORTASI JALAN
POLITEKNIK TRANSPORTASI DARAT – STTD
BEKASI
2022**

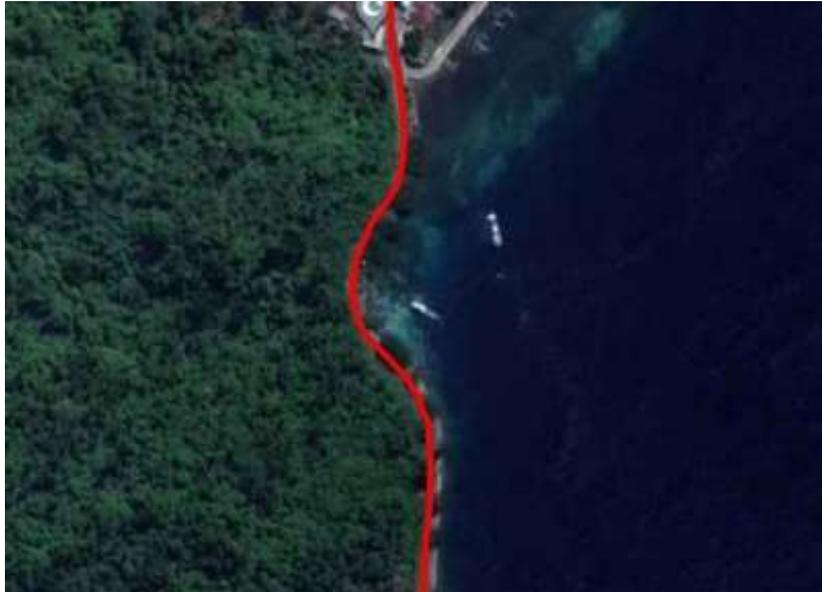
Gambar II. 3 Lokasi Studi Di Ruas Jalan Sultan Syaifudin

Ruas Jalan Sultan Syaifudin merupakan ruas jalan dengan peringkat tertinggi terjadinya kecelakaan, Jalan Sultan Syaifudin termasuk ke dalam jaringan jalan dalam Kota Tidore Kepulauan yang berstatus jalan nasional dan berfungsi sebagai jalan kolektor, memiliki panjang jalan total 25,24 km dengan tipe jalan 2/2 UD serta lebar

jalan 6 m ditambah dengan bahu jalan kanan kiri masing-masing 2,2 m. untuk lebih jelasnya bisa dilihat pada gambar dibawah ini:

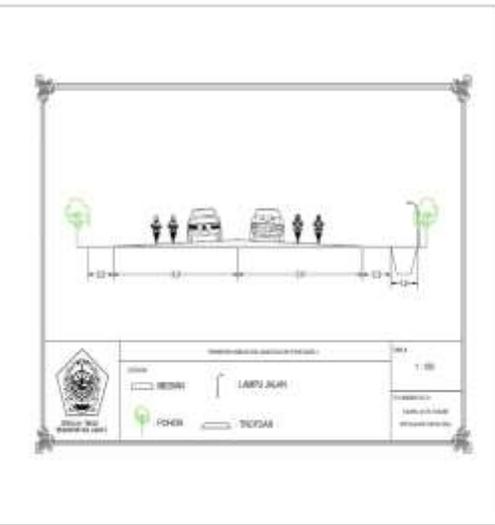
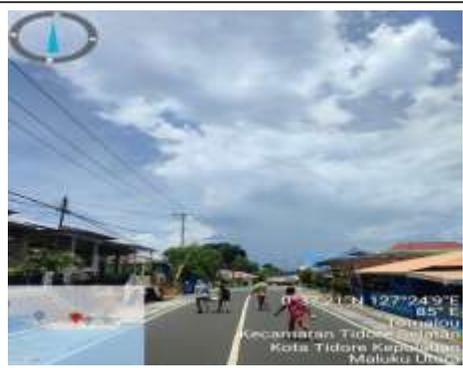
Tabel II. 3 Profil Ruas Jalan Sultan Syaifudin Yang Dikaji

Akhir	905	
	Klasifikasi Jalan	Status	Nasional	
		Fungsi	Kolektor Primer	
	Tipe Jalan	2/2 UD		
	Model Arus (Arah)	2 Arah		
	Panjang Jalan	(m)	5600	
	Lebar Jalan Total	(m)	10,4	
	Jumlah	Lajur	2	
		Jalur	2	
	Lebar Jalur Efektif (Dua Arah)	(m)	6	
	Lebar Per Lajur	(m)	3	
	Median	(m)	-	
	Trotoar	Kiri	(m)	-
		Kanan	(m)	-
	Bahu Jalan	Kiri	(m)	2,2
		Kanan	(m)	2,2
	Drainase	Kiri	(m)	-
		Kanan	(m)	1,2
	Kondisi Jalan	Baik

Jenis Perkerasan	Aspal		
	Hambatan Sampung	Rendah		
	Jumlah Lampu Penerangan Jalan	Jumlah	66	
(m)		50		
Rambu	Jumlah	19		
	Kesesuaian	Sesuai		
	Kondisi	Baik		
Parkir on Street	-			
Marka	Kondisi	Baik

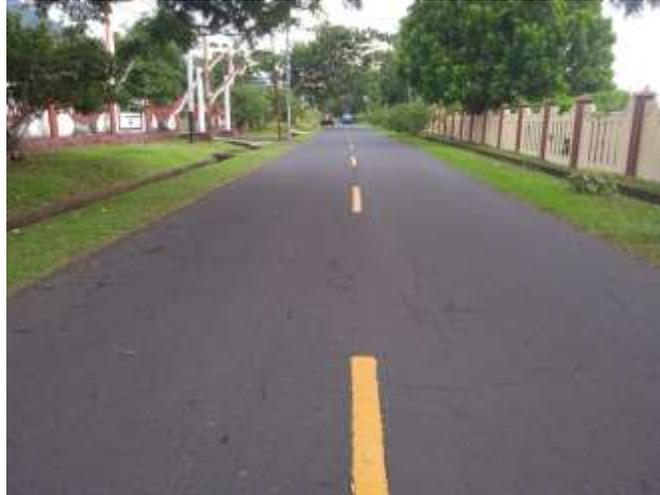
Gambar II. 4 Kondisi Permukaan Jalan yang Baik

kondisi permukaan jalan pada ruas Jalan Sultan Syaifudin km 4,1-4,3 dengan perkerasan aspal dalam kondisi cukup baik namun ada beberapa ruas jalan yang masih berlubang dan bergelombang sesuai dengan gambar II.5.

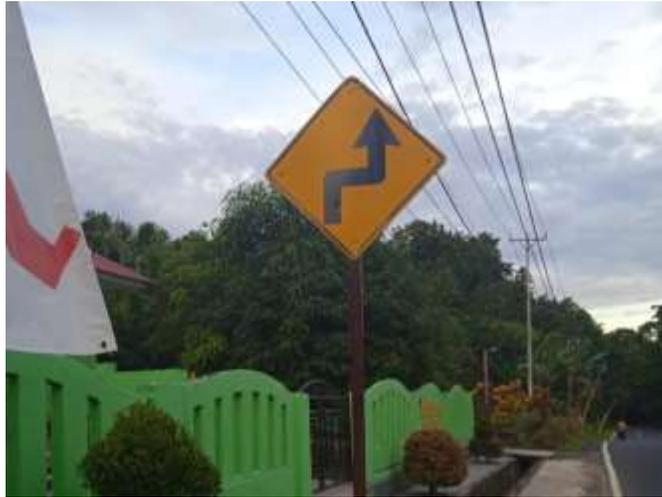
Gambar II. 6 Kondisi Rambu yang Baik

Kondisi rambu pada ruas Jalan Sultan Syaifudin km 4,1-4,3 cukup lengkap namun ada beberapa lokasi yang belum mempunyai rambu dan dalam kondisi rusak, tertutup pohon, melengkung, atau bahkan sampai patah sesuai dengan gambar II.7.

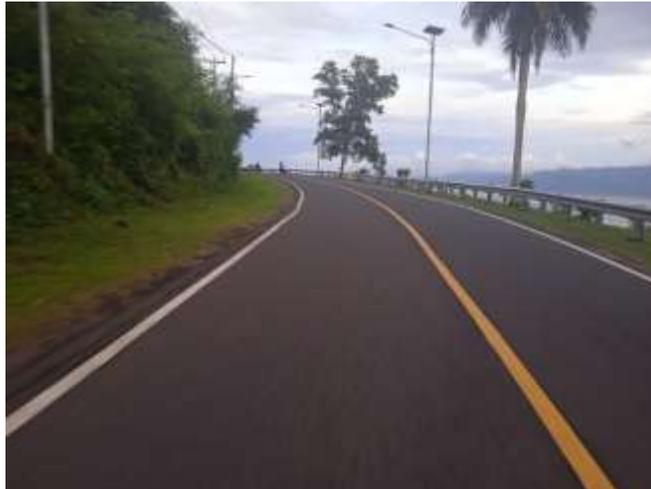
Gambar II. 8 Kondisi Marka yang Baik

Kondisi marka pada ruas jalan Sultan Syaifudin km 4,1-4,3 cukup baik tetapi masih ada ruas jalan yang markanya memudar sesuai dengan gambar II.9.

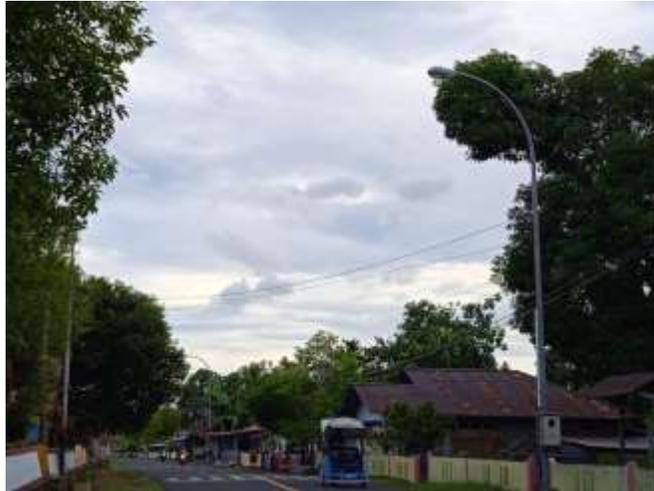
Gambar II. 10 Kondisi Penerangan Jalan yang Baik

Kondisi penerangan jalan pada jalan Sultan Syaifudin km 4,1-4,3 masih tergolong baik tetapi masih ada beberapa ruas jalan yang penerangannya mati bahkan belum terdapat PJU.

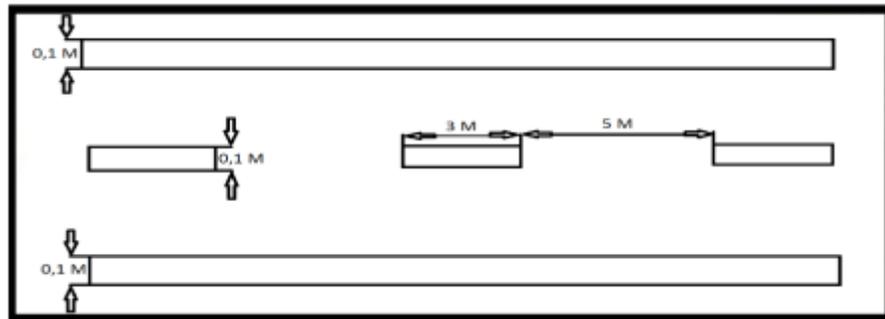
Pemasangan marka pada jalan mempunyai fungsi penting, dalam menyediakan petunjuk dan informasi terhadap pengguna jalan. Pada beberapa kasus, marka digunakan sebagai tambahan alat kontrol lalu lintas, yang lain seperti rambu-rambu, alat pemberi sinyal lalu lintas dan marka-marka yang lain. Marka pada jalan, secara tersendiri digunakan secara efektif dalam menyampaikan peraturan, petunjuk, atau peringatan yang tidak dapat disampaikan oleh alat kontrol lalu lintas yang lain.

Gambar III. 1 kriteria pemasangan marka

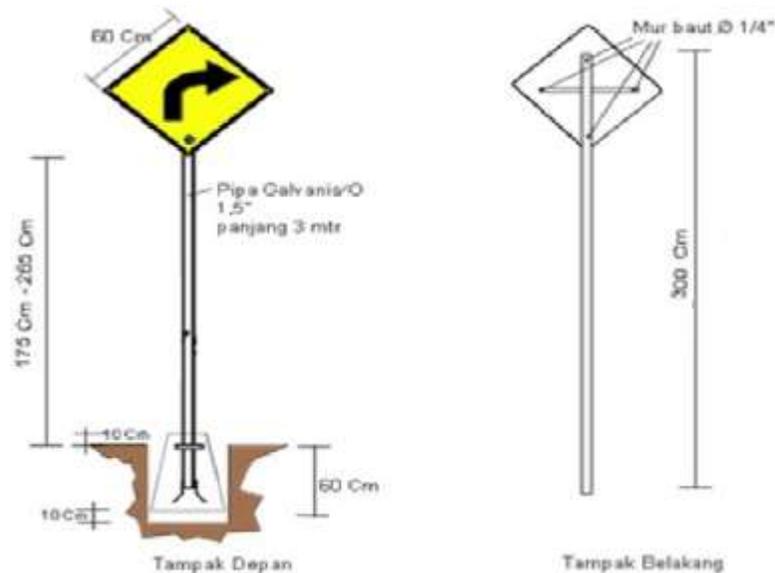
Ketinggian penempatan rambu pada sisi jalan minimum, 1,75 meter dan maksimum 2,65 meter diukur dari permukaan jalan, sampai dengan sisi daun rambu bawah, atau papan tambahan bagian bawah apabila rambu dilengkapi dengan papan tambahan.

Gambar III. 2 keterangan pemasangan rambu

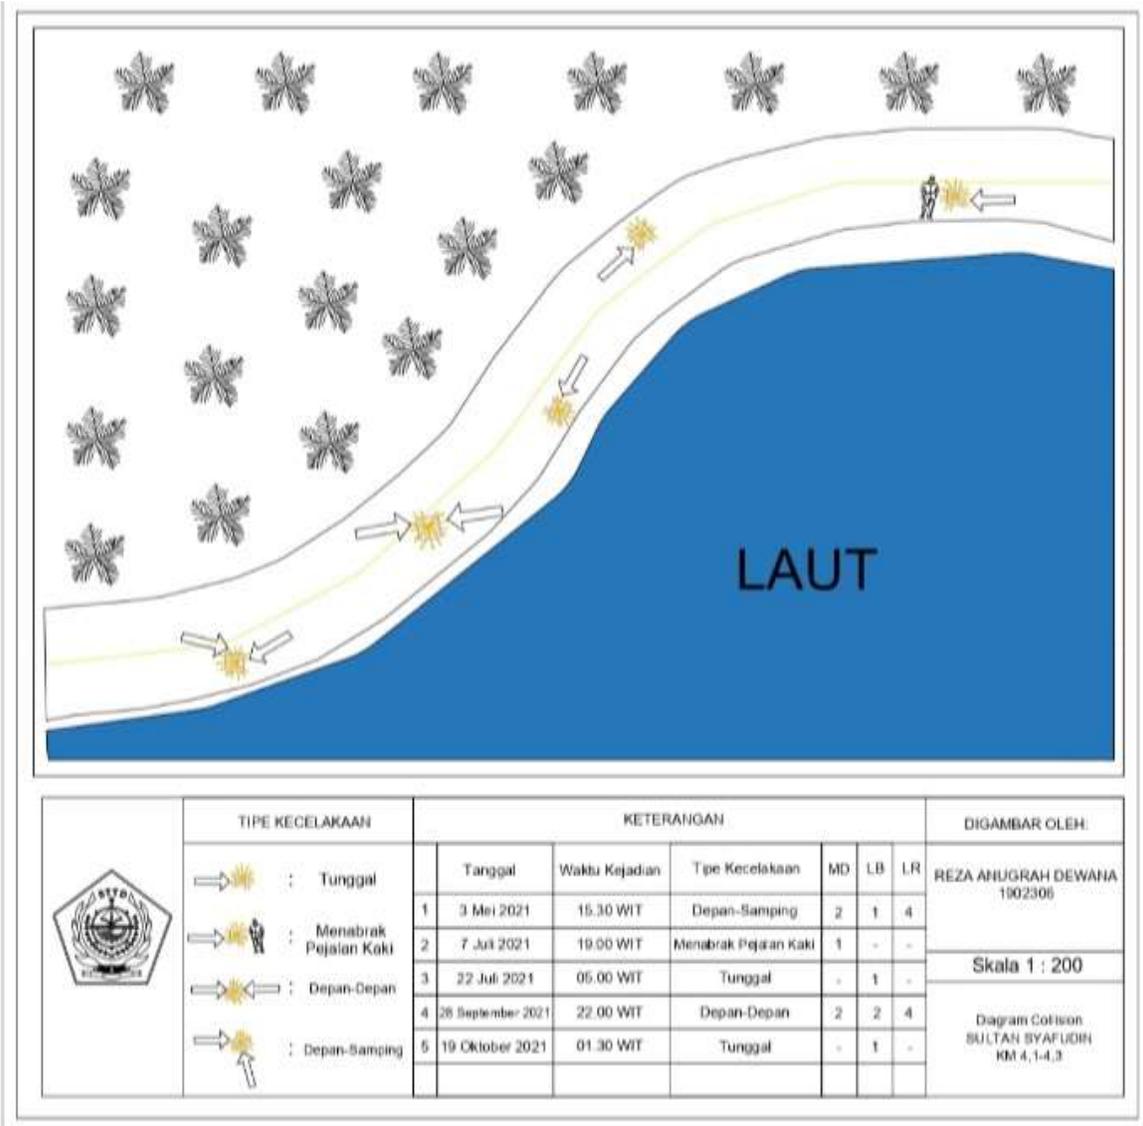
Gambar V. 2 Diagram Collusion

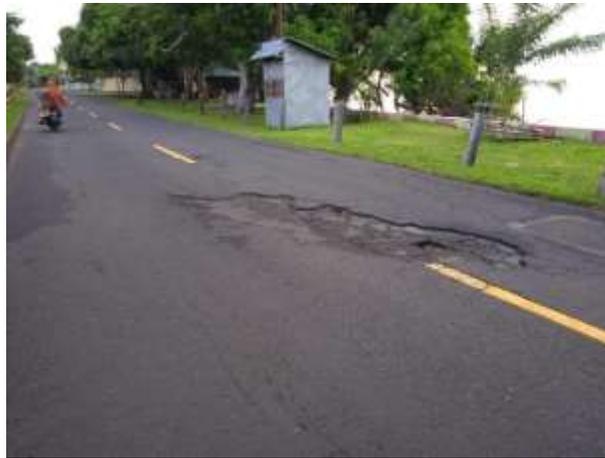
Kondisi sebagian ruas jalan dan bahu jalan Sultan Syaifudin yaitu sebagai berikut.

Gambar V. 3 Kondisi Ruas Jalan yang Rusak

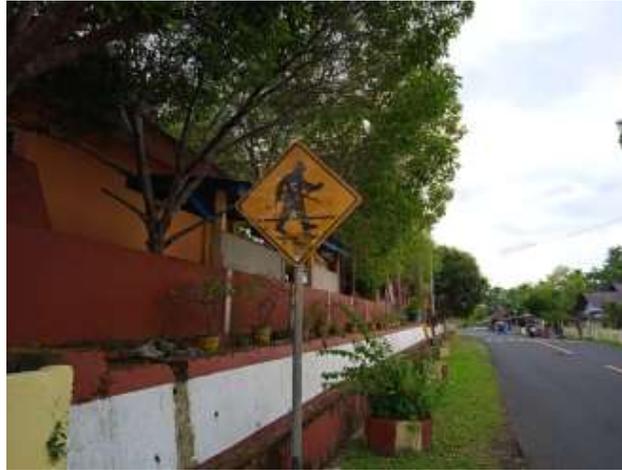
Kondisi rambu lalu lintas di ruas jalan Sultan Syaifudin sudah cukup baik tetapi di beberapa ruas belum mempunyai rambu, dan juga kebanyakan rambu di ruas jalan ini sudah di rusak oleh oknum masyarakat.

Gambar V. 4 Kondisi Rambu yang Rusak

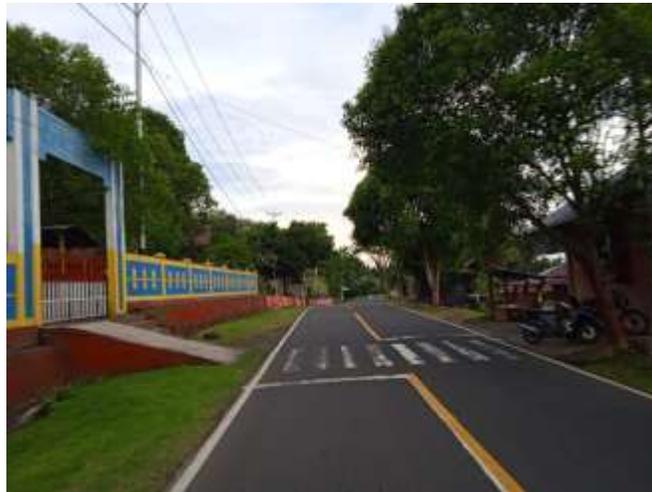
Gambar V. 5 Kondisi Marka yang Rusak

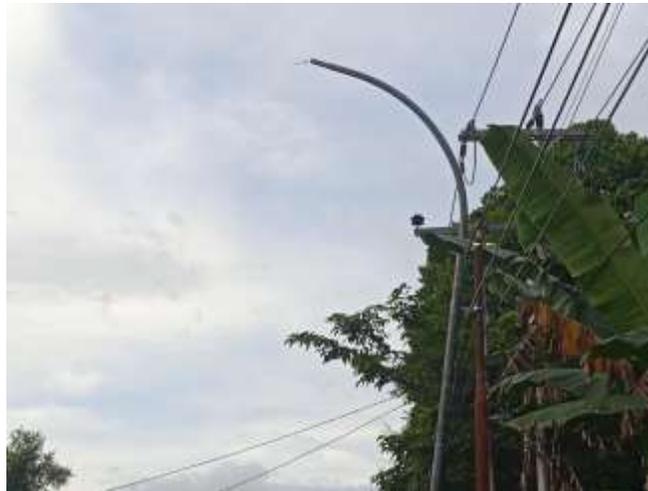
Alat penerangan jalan adalah bagian pelengkap jalan yang dapat diletakkan di kiri/kanan jalan atau ditengah median yang digunakan untuk menerangi jalan maupun lingkungan disekitarnya. Pada ruas jalan Sultan Syaifudin ditemukan banyaknya penerangan jalan yang tidak berfungsi dengan baik, sehingga sering menyebabkan kecelakaan karena kurangnya penerangan jalan pada malam hari.

Gambar V. 6 Kondisi Penerangan Jalan yang Rusak

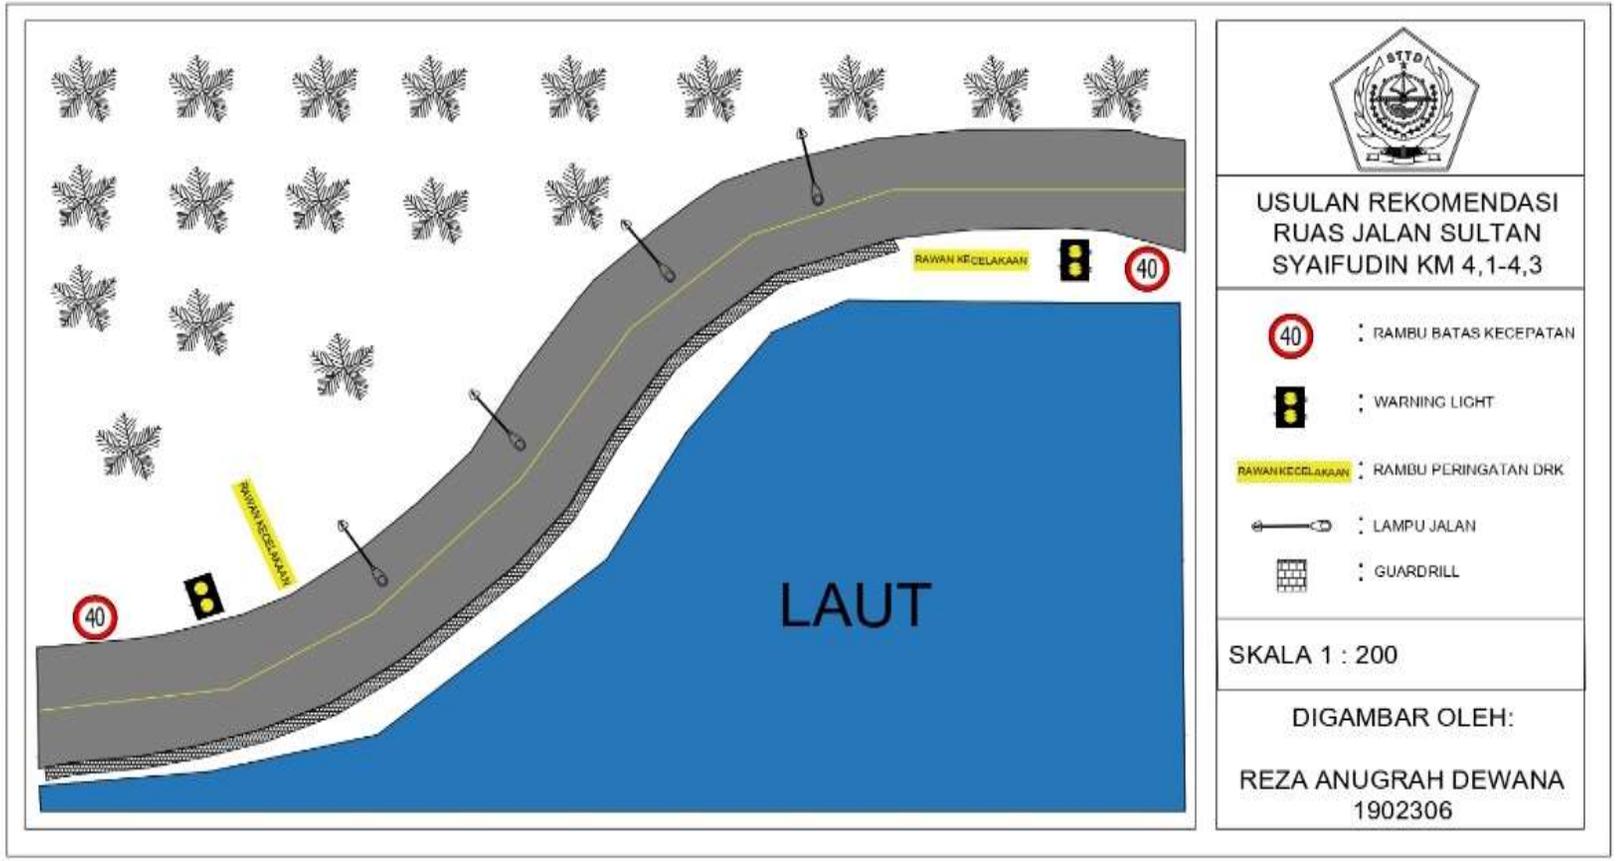
Gambar V. 7 Rekomendasi Pemecahan Masalah

5. Pemasangan rambu peringatan daerah rawan kecelakaan berfungsi untuk memberitahukan pengemudi bahwa sedang melintasi daerah rawan kecelakaan;
6. Pemasangan alat penerangan jalan yang berfungsi untuk memberikan penerangan pada malam hari dikarenakan berdasarkan kejadian pada tanggal 19 oktober 2021 dimana penyebab utamanya adalah kurangnya lampu penerangan jalan.
