**PENINGKATAN KESELAMATAN PADA RUAS JALAN
SUKOHARJO – WONOGIRI (SEGMENT SIMPANG 4
BEGAJAH – RM MBOK SINEM) DI KABUPATEN
SUKOHARJO**

KERTAS KERJA WAJIB

**POLITEKNIK TRANSPORTASI DARAT INDONESIA-STTD
PROGRAM STUDI DIPLOMA III MANAJEMEN TRANSPORTASI JALAN
BEKASI
2022**

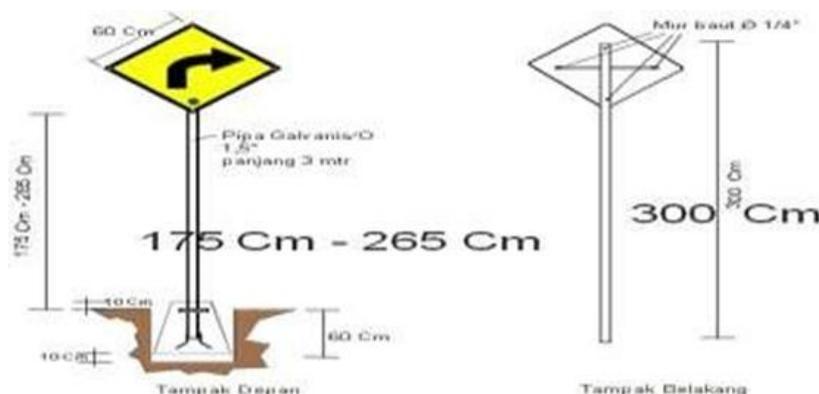
Gambar III. 1 Keterangan Pemasangan Rambu

Berdasarkan Peraturan Menteri Perhubungan Nomor Peraturan Menteri Nomor 13 Tahun 2014 tentang Rambu Lalu Lintas, Rambu Lalu Lintas adalah bagian perlengkapan jalan yang berupa lambang, huruf, angka, kalimat, dan/atau perpaduan yang berfungsi sebagai peringatan, larangan, perintah, atau petunjuk bagi Pengguna Jalan. Rambu lalu lintas berdasarkan jenisnya terdiri dari rambu peringatan, rambu larangan, rambu perintah, dan rambu petunjuk yang dapat berupa rambu Lalu Lintas konvensional maupun Rambu Lalu Lintas elektronik. Ketinggian penempatan rambu pada sisi jalan minimum, 1,75 meter dan maksimum 2,65 meter diukur dari permukaan jalan, sampai dengan sisi daun rambu bawah, atau papan tambahan bagian bawah apabila rambu dilengkapi dengan papan tambahan. Untuk spesifikasi tinggi rambu, dapat dilihat pada gambar berikut ini:

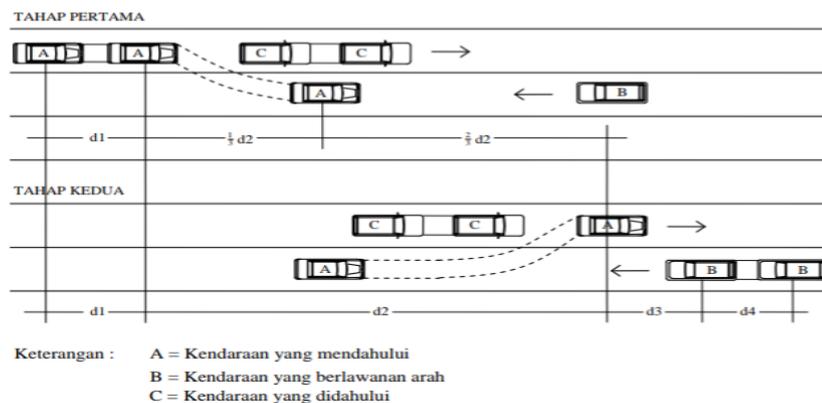
Gambar IV. 2 Contoh Jarak Menyiap Kendaraan

d_3 = Jarak antara kendaraan yang menyiap dengan kendaraan yang datang dari arah berlawanan setelah proses menyiap selesai (m), antara 30 – 100 meter.

d_4 = Jarak yang ditempuh oleh kendaraan lain yang datang dari arah berlawanan, yang besarnya diambil sama dengan $\frac{2}{3} d_2$ (m).

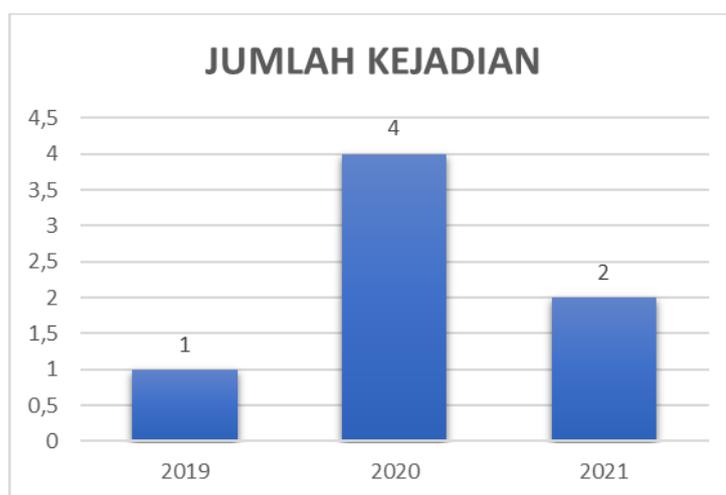
Gambar V. 1 Grafik Jumlah Kecelakaan 2019-2021

TAHUN	JUMLAH KEJADIAN	JUMLAH KORBAN	MD	LB	LR
2019	1	2	0	0	2
2020	4	5	2	0	3
2021	2	5	1	0	4
TOTAL	7	12	3	0	9

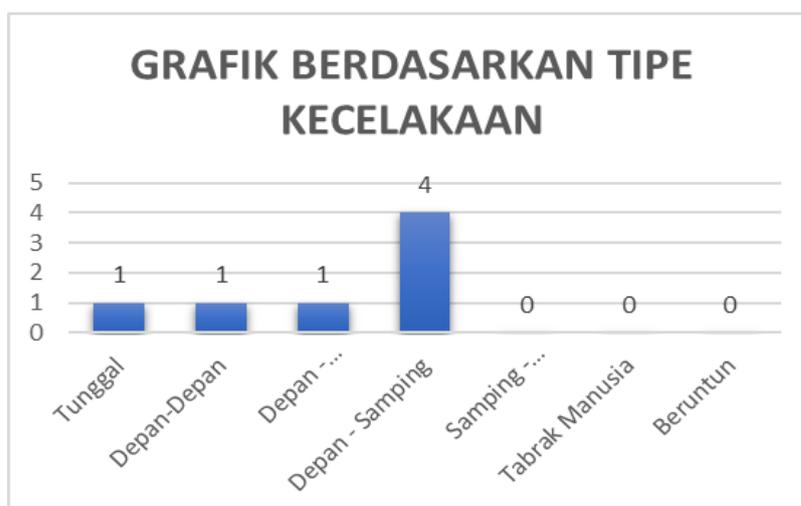
Gambar V. 3 Grafik Kecelakaan Berdasarkan Tipe Kecelakaan

NO	TIPE KECELAKAAN	TAHUN KEJADIAN			TOTAL
		2019	2020	2021	
1	Tunggal	0	1	0	1
2	Depan-Depan	0	0	1	1
3	Depan - Belakang	0	1	0	1
4	Depan - Samping	1	2	1	4
5	Samping - Samping	0	0	0	0
6	Tabrak Manusia	0	0	0	0
7	Beruntun	0	0	0	0

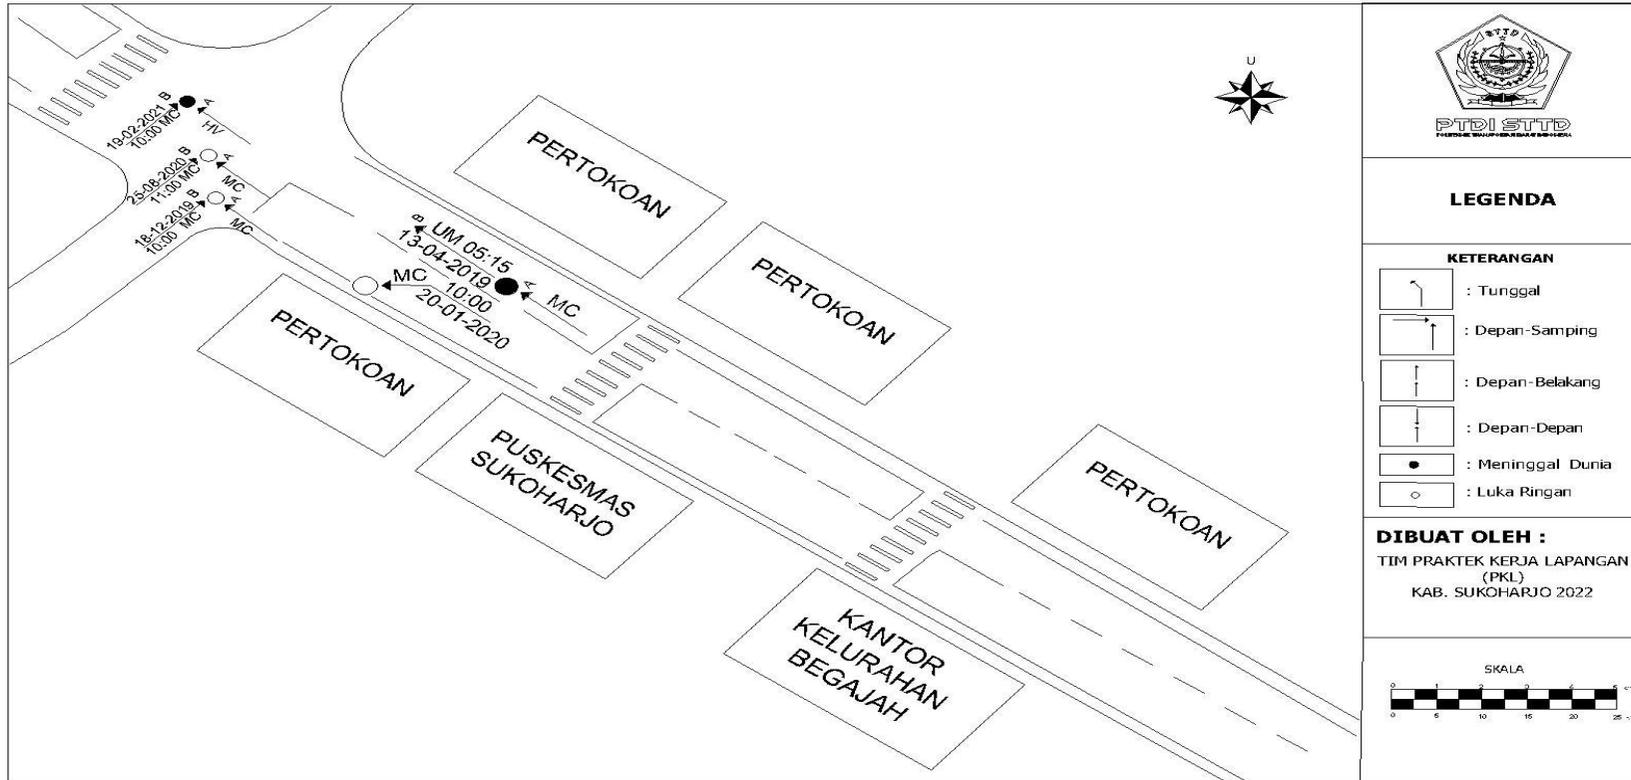
Gambar V. 7 Diagram Collision Segmen 1 (Simpang 4 Begajah – Kelurahan Begajah)

Diagram tabrakan atau sering disebut diagram collision merupakan sketsa titik rawan kecelakaan atau pada lokasi *black spot* yang memperlihatkan arah pergerakan kendaraan bermotor atau pejalan kaki pada saat terjadi tabrakan ,berikut gambaran diagram Collision pada kecelakaan di ruas Sukoharjo-Wonogiri (Segmen Simpang 4 Begajah - RM Mbok Sinem):

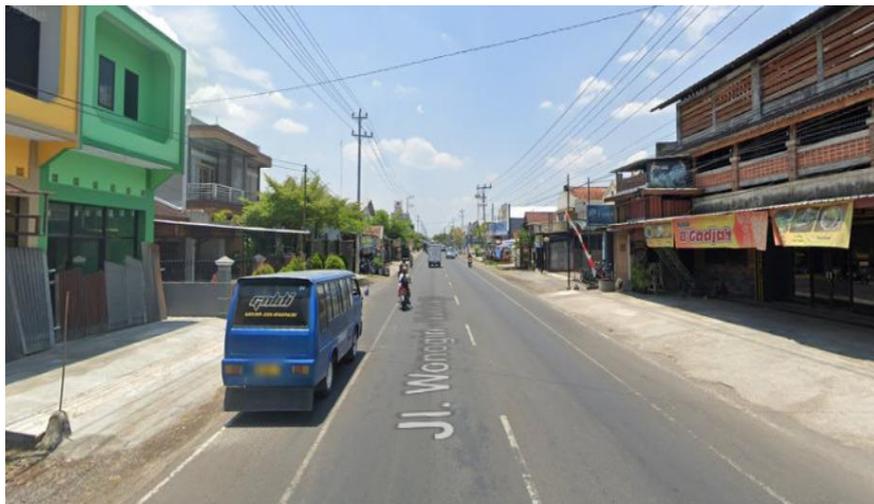
Gambar V. 9 Jalan Raya Sukoharjo – Wonogiri (Segmen Simpang 4 Begajah - RM.Mbok Sinem)

Analisis fasilitas keselamatan jalan sesuai dengan kondisi di ruas Jalan Sukoharjo – Wonogiri (Segmen Simpang 4 Begajah - RM.Mbok Sinem), dengan menganalisis fasilitas keselamatan jalan sesuai dengan standar yang berlaku dan sesuai dengan persyaratan dari jalan berkeselamatan. Analisis mengenai kondisi fasilitas keselamatan jalan yang dilihat dari segi laik fungsi jalan. Sehingga dapat mengetahui terkait kekurangan dari laik fungsi jalan tersebut yang nantinya akan menjadi rekomendasi untuk perbaikan pada ruas Jalan Sukoharjo – Wonogiri (Segmen Simpang 4 Begajah - RM.Mbok Sinem). Berikut adalah survey dan analisis fasilitas keselamatan jalan di Jalan Raya Sukoharjo – Wonogiri (Segmen Simpang 4 Begajah - RM.Mbok Sinem) :

1. Kondisi Ruas Jalan

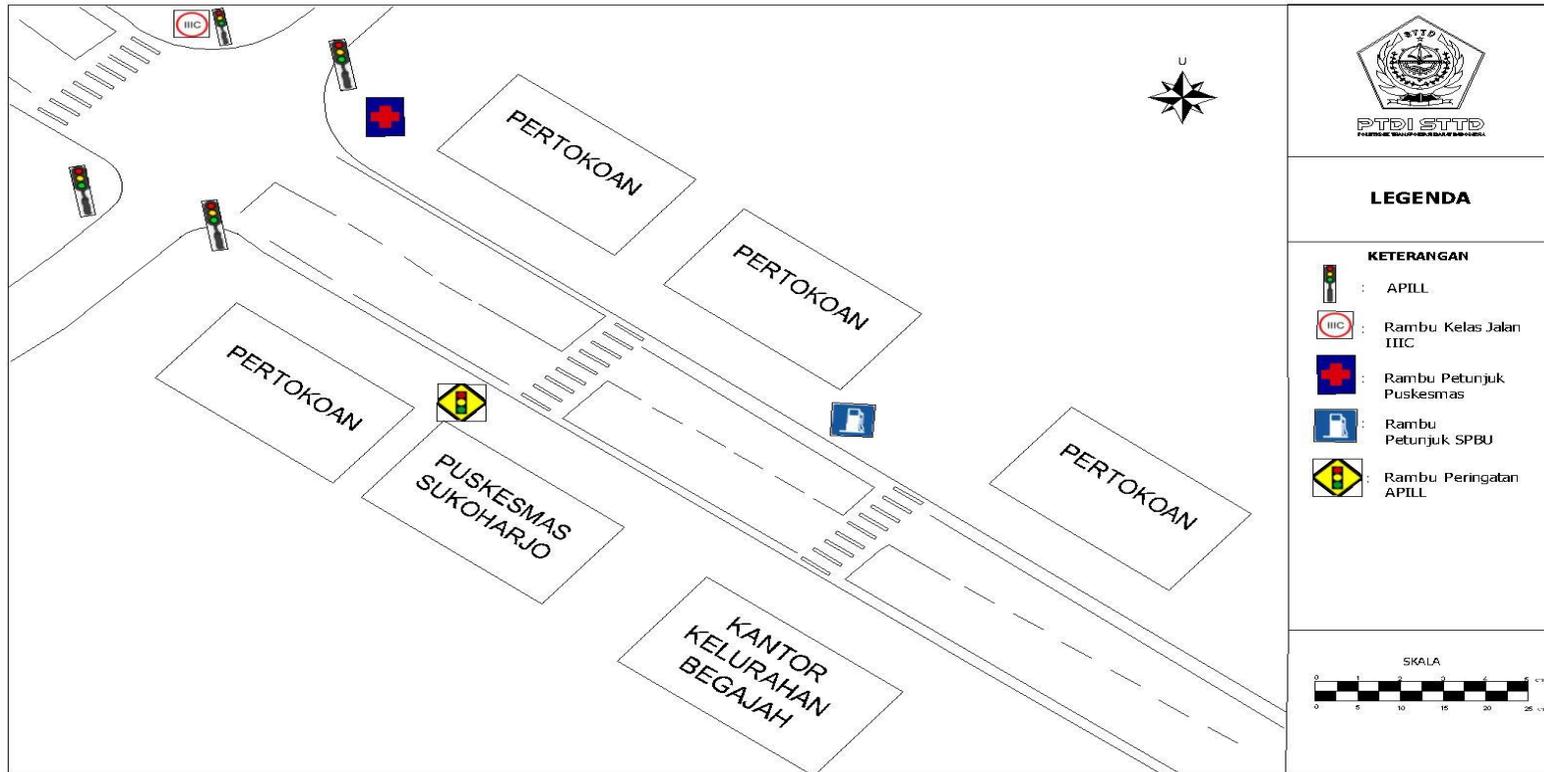
Gambar V. 12 Rambu Eksisting Sukoharjo – Wonogiri (Simpang 4 Begajah – Kantor Kelurahan Begajah)

Kondisi rambu lalu lintas pada ruas jalan Sukoharjo-Wonogiri (Segmen Simpang 4 Begajah - RM Mbok Sinem) ini masih terbilang kurang, karena disitu terdapat beberapa rambu yang perlu di pasang seperti rambu peringatan daerah rawan kecelakaan, rambu petunjuk fasilitas penyeberangan jalan, rambu larangan batas kecepatan maksimal 40km/jam, rambu peringatan simpang 4 prioritas.

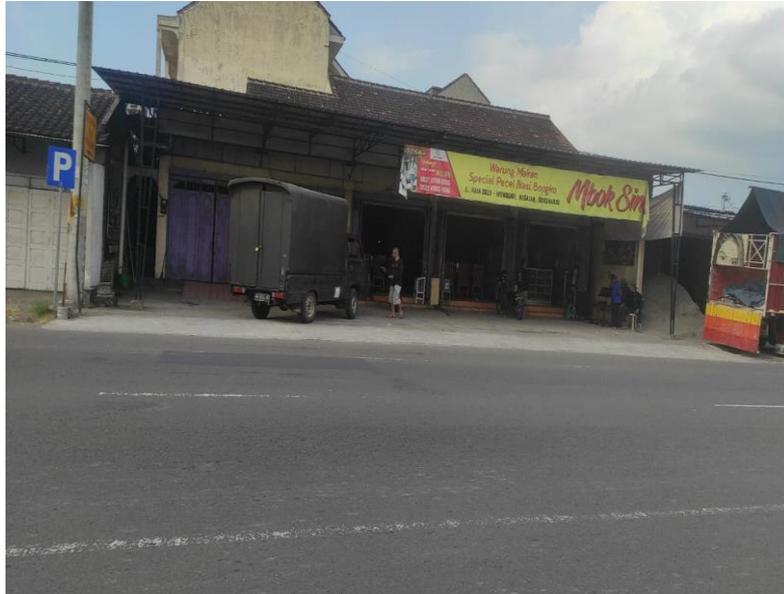
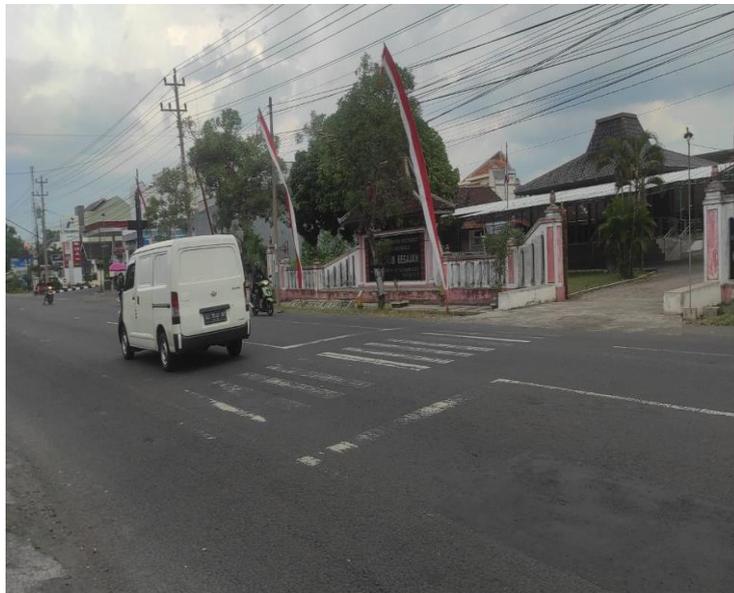
Gambar V. 14 Kondisi Marka Garis Putus-Putus

Gambar V. 15 Kondisi Marka Zebra Cross

Kondisi marka pada Jalan Raya Sukoharjo – Wonogiri (Simpang 4 Begajah – Kantor Kelurahan Begajah) berdasarkan gambar V.14 dan gambar V.15 terlihat bahwa garis pada marka memudar, seperti zebra cross, marka garis putus-putus, sehingga dapat menjadi pemicu kecelakaan akibat dari kurang terlihatnya garis marka jalan yang tersedia. Maka, Perlunya perbaikan marka dengan mengecat ulang sesuai dengan standar yang telah ditentukan agar para pengendara dapat melihat jelas tanda-tanda melalui marka tersebut.

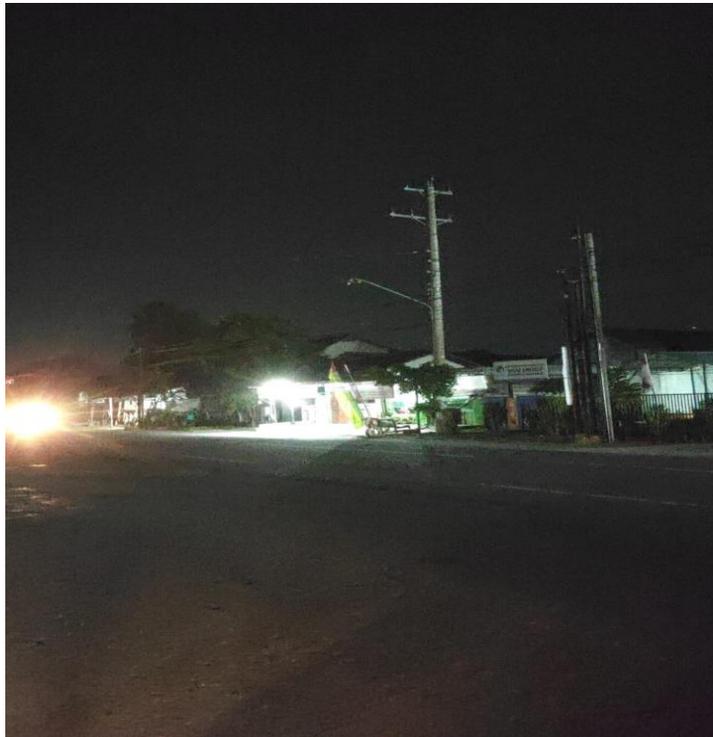
Gambar V. 16 Kondisi Lampu Penerangan Jalan

1. Kurang memadainya fasilitas perlengkapan jalan pada ruas jalan tersebut, seperti lampu penerangan banyak yang mati, marka yang memudar, serta pemeliharaan serta usulan rambu.
2. Perilaku pengguna jalan dalam berkendara yang berkecepatan tinggi tanpa memperhatikan batas kecepatan maksimal pada ruas jalan tersebut.
