INSPEKSI KESELAMATAN JALAN DENGAN METODE *HAZARD IDENTIFICATION AND RISKASSESSMENT* DI KOTA CIMAHI

(Studi Kasus : Jalan Kolonel Masturi)

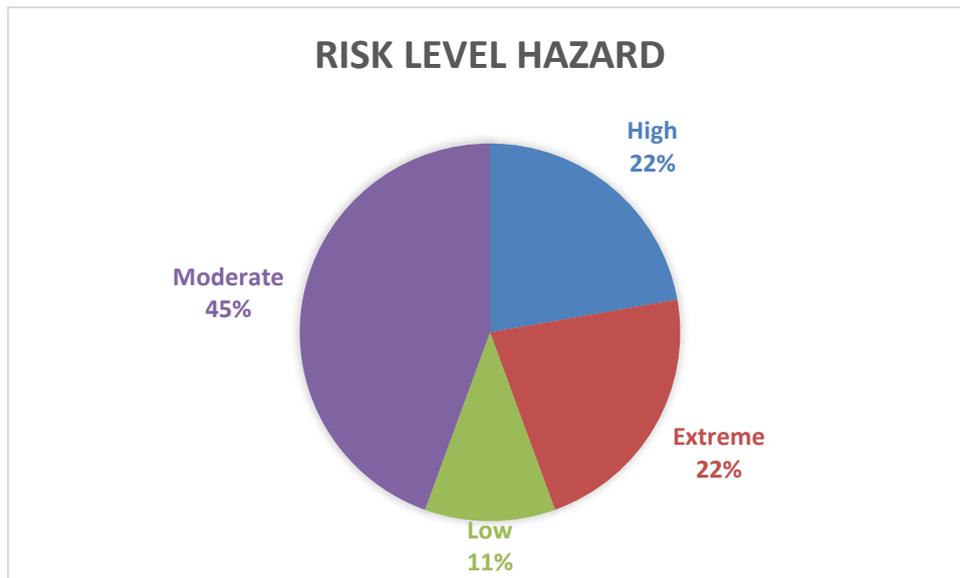
Berikut ini merupakan diagram *risk level hazard* berdasarkan hasil analisis tabel diatas :

Dapat diketahui berdasarkan diagram tersebut bahwa hazard pada ruas jalan Kolonel Masturi memiliki persentase risk level extreme atau sangat tinggi sebesar 22%, hazard dengan persentase risk level high atau tinggi sebesar 22%, hazard dengan persentase risk level moderate atau sedang sebesar 45%, dan hazard dengan risk level low atau rendah sebesar 11%.
