**INSPEKSI KESELAMATAN JALAN DENGAN METODE  
*HAZARD IDENTIFICATION AND RISK ASSESSMENT*  
DI KOTA CIMAHI  
(Studi Kasus : Jalan Kolonel Masturi)**

**KERTAS KERJA WAJIB**

**POLITEKNIK TRANSPORTASI DARAT INDONESIA-STTD  
PROGRAM STUDI DIPLOMA III MANAJEMEN TRANSPORTASI JALAN  
BEKASI  
2022**

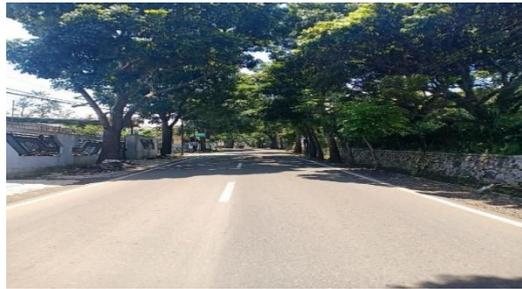
**Gambar V. 4 : Profil Ruas Jalan Kolonel Masturi**

Tipe Jalan : 2/2 UD  
 Keterangan : Jalan ini memiliki tata guna lahan berupa perumahan, pertokoan, sekolah, dan masih banyak lahan kosong berupa pepohonan.

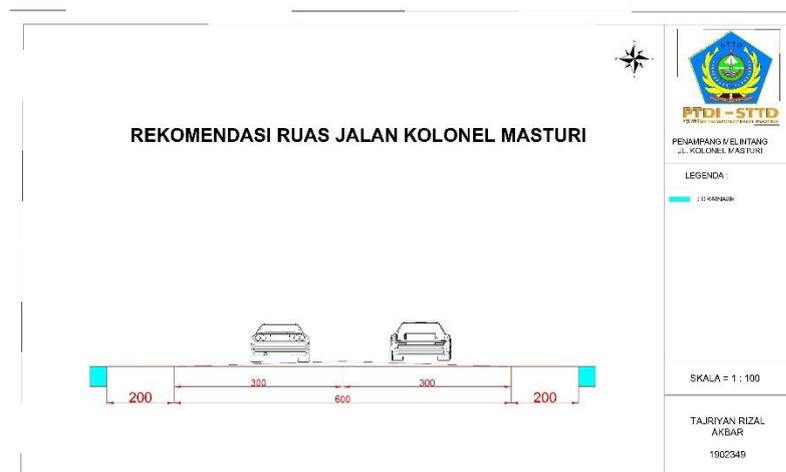
**Gambar V. 6** : Penampang Melintang Ruas Jalan Kolonel Masturi

Pada ruas jalan Kolonel Masturi memiliki lebar lajur sebesar 3 meter dengan tipe jalan 2/2 UD membuat lebar jalur pada jalan tersebut sebesar 6 meter. Selain itu lebar bahu jalan kiri sebesar 1 meter dan lebar bahu jalan kanan sebesar 1 meter. Pada ruas jalan Kolonel Masturi tidak memiliki median dan tidak terdapat trotoar. Untuk fungsi jalan Kolonel Masturi yaitu Kolektor Sekunder dan merupakan jalan kelas II. Berikut ini adalah gambar penampang melintang pada ruas jalan Kolonel Masturi :

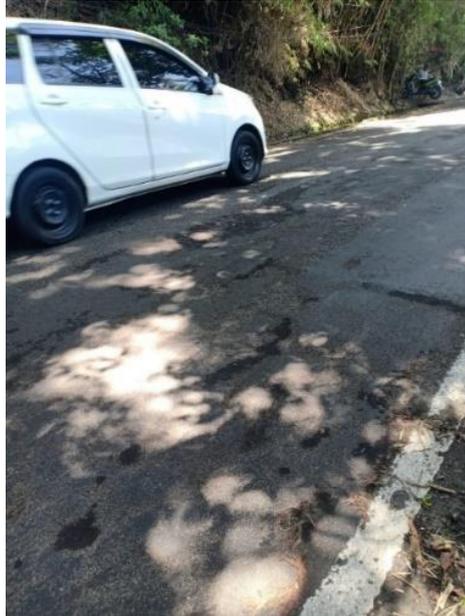
### **Gambar V. 7 : Jalan Rusak Berlubang dan Tidak Rata**

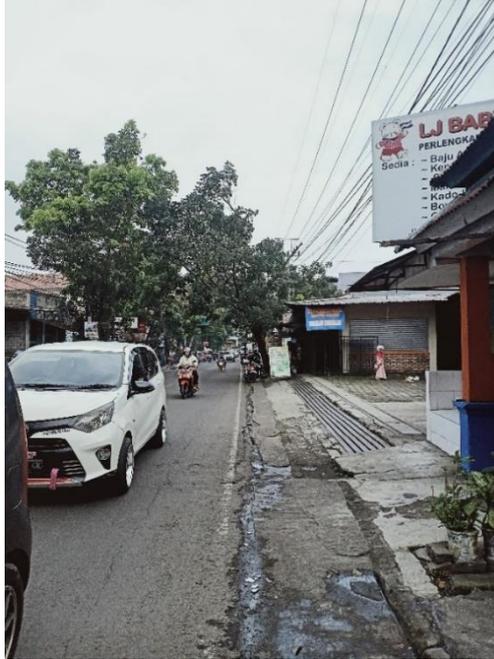
**Gambar V. 8** : Bahu Jalan Rusak dan Tidak Rata

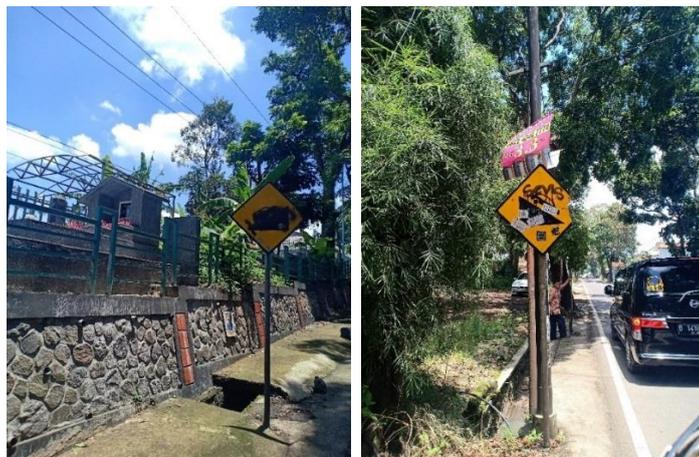
**Gambar V. 9** : Rambu Lalu Lintas di Jalan Kolonel Masturi

2. Rambu lalu lintas merupakan salah satu fasilitas perlengkapan jalan yang berfungsi memberikan informasi, petunjuk, maupun peraturan peraturan kepada pengguna jalan. Terdapat total 16 rambu lalu lintas yang berada pada ruas jalan Kolonel Masturi dan 6 diantaranya dalam kondisi rusak. Rambu tersebut berukuran sedang dengan diameter rambu yaitu 60 cm. Secara keseluruhan kondisi rambu lalu lintas di jalan Kolonel Masturi cukup baik, namun terdapat beberapa rambu yang rusak, daun rambu yang bengkok, serta memudar.

Dari 16 rambu lalu lintas, 6 dalam kondisi tiang berkarat, daun tertutup, ataupun daun kotor. Marka jalan yang sudah memudar, meliputi marka tepi dan marka pada zebra cross. Terdapat jalan rusak, berlubang dan tidak rata. Melengkapi dan memperbaiki fasilitas perlengkapan jalan meliputi: Rambu lalu lintas, marka jalan dan perkerasan jalan sesuai dengan PM 13 Tahun 2014 tentang Rambu Lalu Lintas dan PM 34 Tahun 2014 tentang Marka Jalan. Rekomendasi penanganannya adalah dengan memperbaiki dan melengkapi fasilitas perlengkapan jalan.

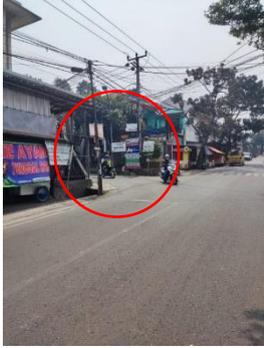
NO	LOKASI	HAZARD	POTENSI	GAMBAR
2.	KM 0,5	Akses masuk ke arah kecamatan Cipageran	tabrakan antar kendaraan pada jalan normal dengan kendaraan yang akan keluar atau masuk dari/ke Kecamatan Cipageran dengan potensi kecelakaan tipe crossing atau merging.

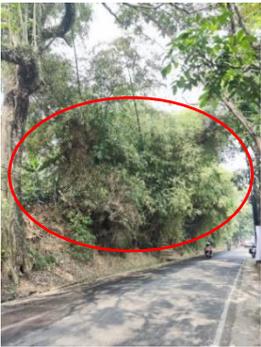
KM 1,5	pohon bambu yang berada dekat dengan badan jalan	bambu yang memiliki ranting kering jika jatuh ke badan jalan akan menimpa kendaraan atau orang serta dapat mengganggu konsentrasi pengendara di jalur normal.

No	Lokasi	Hazard	Potensi Bahaya	Resiko	Frekuensi Kejadian	C	L	C x L	Risk Level	Pengendalian Resiko
5.	KM 1,2	pepohonan yang tinggi dan besar yang berada dekat dengan badan jalan	cabang atau ranting dari pepohonan besar jika jatuh ke badan jalan akan menimpa kendaraan dan membahayakan pengendara yang melintasi di jalur normal.	Korban Meninggal dunia, Kendaraan rusak, Korban Luka-luka	4 tahun sekali	3	2	3 x 2	Moderate	melakukan pemeliharaan rutin dan relokasi pepohonan
6.	KM 1,5	pohon bambu yang berada dekat dengan badan jalan	bambu yang memiliki ranting kering jika jatuh ke badan jalan akan menimpa kendaraan atau orang serta dapat mengganggu konsentrasi pengendara di jalur normal.	Korban Meninggal dunia, Kendaraan rusak, Korban Luka-luka	5 tahun sekali	2	1	2 x 1	Low	melakukan pemeliharaan rutin dan relokasi bambu

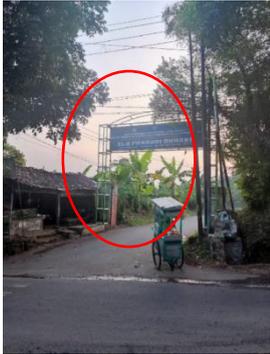
7.	KM 1,9	Akses jalan masuk SLB Pambudhi Dharma	Tabrakan antar kendaraan pada jalan normal dengan kendaraan yang akan keluar atau masuk dari/ke SLB Pambudhi Dharma dengan potensi kecelakaan tipe crossing atau merging karena tidak ada APILL maupun rambu peringatan hati hati.

No	Lokasi	Hazard	Potensi Bahaya	Resiko	Frekuensi Kejadian	C	L	C x L	Risk Level	Pengendalian Resiko
7.	KM 1,9	Akses jalan masuk SLB Pambudhi Dharma	tabrakan antar kendaraan pada jalan normal dengan kendaraan yang akan keluar atau masuk dari/ke SLB Pambudhi Dharma dengan potensi kecelakaan tipe crossing atau merging karena tidak ada APILL maupun rambu peringatan hati hati.	Korban Meninggal dunia, Kendaraan rusak, Korban Luka-luka	3 tahun sekali	4	3	4 x 3	High	Melengkapi fasilitas perlengkapan jalan seperti APILL, perambuan dan fasilitas penyebrangan berupa zebra cross

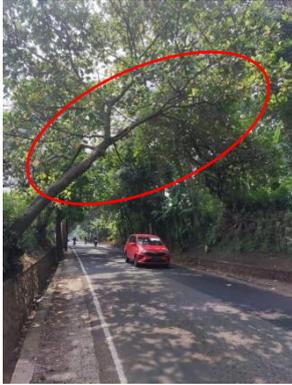
NO	LOKASI	HAZARD	POTENSI	GAMBAR
8	KM 2,2	pepohonan yang tinggi dan menjorok ke arah badan jalan.	cabang atau ranting dari pepohonan jika jatuh ke badan jalan akan menimpa kendaraan dan membahayakan pengendara yang melintasi di ruas jalan.

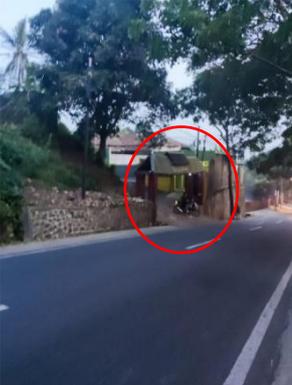
9	KM 2,3	Akses jalan masuk ke arah pondok pesantren	tabrakan antar kendaraan pada jalan normal dengan kendaraan yang akan keluar atau masuk dari/ke pondok pesantren dengan potensi kecelakaan tipe crossing atau merging.

No	Lokasi	Hazard	Potensi Bahaya	Resiko	Frekuensi Kejadian	C	L	C x L	Risk Level	Pengendalian Resiko
9.	KM 2,3	Akses jalan masuk ke arah pondok pesantren	tabrakan antar kendaraan pada jalan normal dengan kendaraan yang akan keluar atau masuk dari/ke pondok pesantren dengan potensi kecelakaan tipe crossing atau merging.	Korban Meninggal dunia, Kendaraan rusak, Korban Luka-luka	3 tahun sekali	4	3	4 x 3	High	Melengkapi fasilitas perlengkapan jalan seperti APILL, perambuan dan fasilitas penyebrangan berupa zebra cross

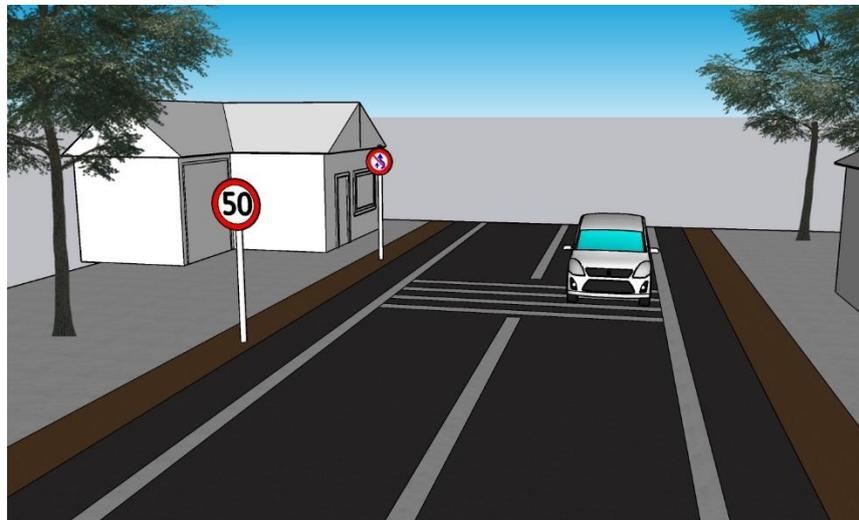
**Gambar V. 23** Rekomendasi penanganan rambu batas kecepatan

Kecepatan persentil 85 kendaraan di jalan Kolonel Masturi yaitu 60,7 km/jam melebihi kecepatan rencana yaitu 50km/jam dan belum terdapat rambu batas kecepatan 50km/jam pada ruas

Rekomendasi kecepatan yang diusulkan atau disarankan adalah maksimal 50km/jam. Berikut ini rekomendasi pemasangan rambu batas kecepatan :

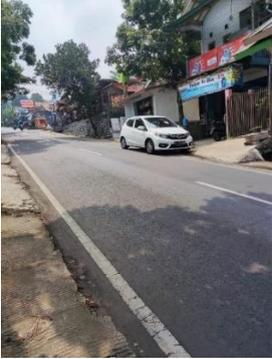
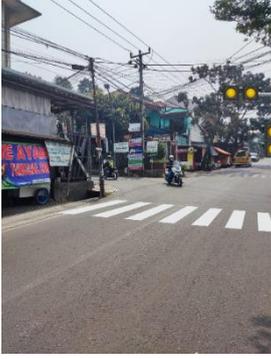
LOKASI	HAZARD	PENANGANAN	TITIK KOORDINAT
KM 0,3

No	Lokasi	Hazard	Potensi Bahaya	Resiko	Frekuensi Kejadian	C	L	C x L	Risk Level	Pengendalian Resiko
1.	KM 0,3	parkir liar pada badan jalan dan bahu jalan	pengemudi yang hilang kendali akan menabrak kendaraan yang terparkir di badan jalan atau bahu jalan dikarenakan berkurangnya lebar efektifitas badan jalan dan bahu jalan serta tabrakan antar kendaraan pada lajur normal dengan kendaraan yang terparkir.	Korban Meninggal dunia, Kendaraan rusak, Korban Luka-luka	4 tahun sekali	3	2	3 x 2	Moderate	menempatkan rambu larangan tidak boleh parkir dan melakukan penertiban parkir liar

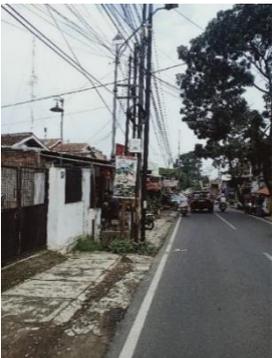
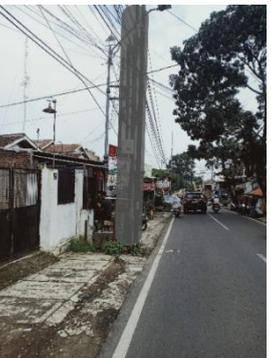
No	Lokasi	Hazard	Potensi Bahaya	Resiko	Frekuensi Kejadian	C	L	C x L	Risk Level	Pengendalian Resiko
3.	KM 0,7	Tiang yang terlalu dekat dengan badan jalan	Kendaraan yang hilang kendali akan menabrak tiang yang berada dekat dengan badan jalan	Korban Meninggal dunia, Kendaraan rusak, Korban Luka-luka	3 tahun sekali	3	3	3 x 3	Moderate	Mengatur jarak tiang yang aman terhadap badan jalan
4.	KM 1,2	kendaraan yang melanggar marka tengah jalan	dapat menyebabkan kecelakaan yang disebabkan tabrakan antar kendaraan dari dua arah berlawanan dengan jenis kecelakaan tabrak belakang atau tabrak depan.	Korban Meninggal dunia, Kendaraan rusak, Korban Luka-luka	1 tahun sekali	5	5	5 x 5	Extreme	menempatkan rambu larangan tidak boleh menyalip, melengkapi dengan rambu batas kecepatan, melakukan pengawasan dan sosialisasi keselamatan jalan
