**PENINGKATAN KESELAMATAN DI RUAS JALAN
LINGKAR SALATIGA (STA: 7-8)**

KERTAS KERJA WAJIB

**POLITEKNIK TRANSPORTASI DARAT INDONESIA-STTD
PROGRAM STUDI DIPLOMA III
MANAJEMEN TRANSPORTASI JALAN
BEKASI
2022**

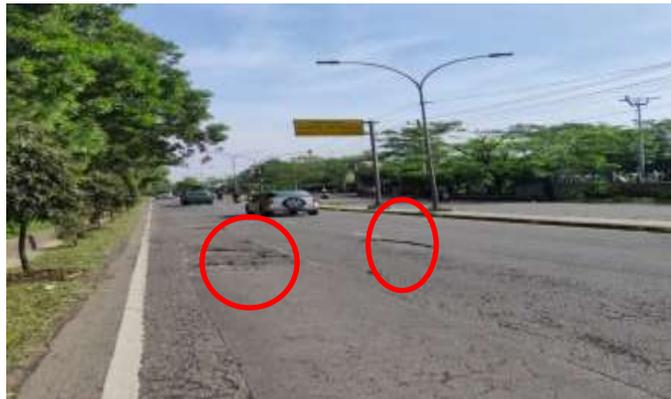
Gambar II. 4 Kondisi Prasarana Jalan Berdasarkan Survei Inventarisasi

Sebagian besar kondisi jalan tersebut adalah berlubang, sehingga dapat berbahaya bagi pengemudi yang melintas di ruas jalan tersebut.

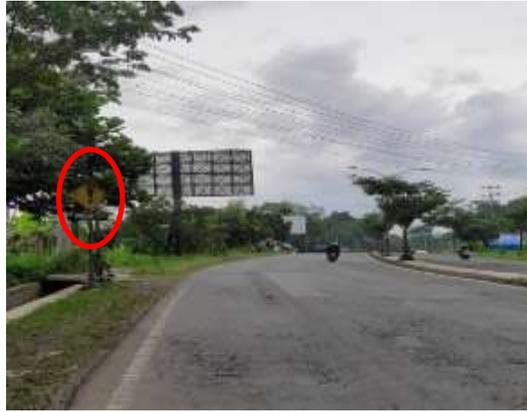
Gambar II. 5 Kondisi Rambu Jalan Berdasarkan Survei Inventarisasi

Kondisi rambu lalu lintas yang berada pada ruas jalan tersebut sedikit terhalang oleh daun pohon, sehingga agak sulit bagi pengendara untuk melihat tanda rambu di daerah tersebut.

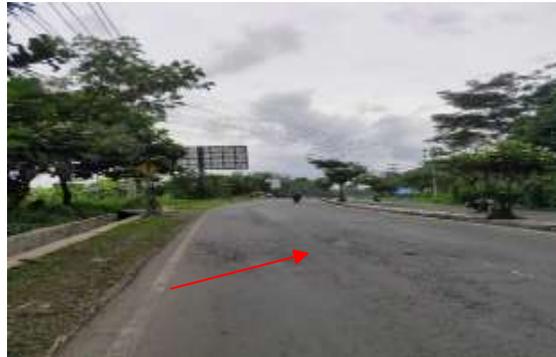
Gambar II. 6 Kondisi Marka Jalan Berdasarkan Survei Inventarisasi

Ditemukan bahwa masih ada marka jalan dalam kondisi memudar jadi untuk pembatas antar jalur tidak dapat terlihat dengan jelas tetapi beberapa kondisi marka yang lain masih terlihat bagus seperti marka pembatas jalan.

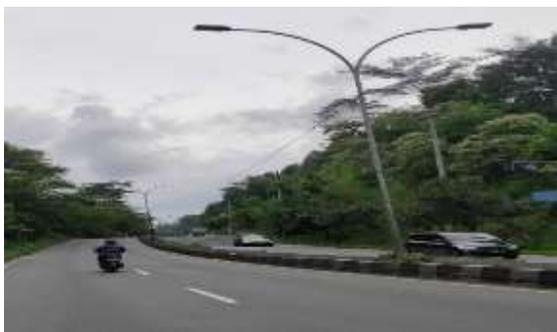
Gambar II. 7 Kondisi Penerangan jalan Berdasarkan Survei Inventarisasi

Kondisi lampu penerangan dalam kondisi masih bagus dan dapat menyala dengan baik pada malam hari, sehingga dapat membantu para pengendara dalam mengendarai kendaraan mereka dalam malam hari.

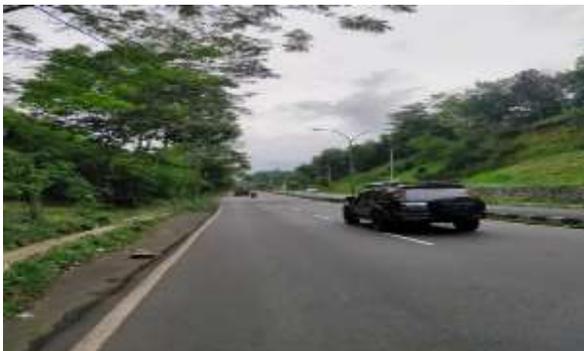
Gambar II. 8 Kondisi Lingkungan Jalan Berdasarkan Survei Inventarisasi

Kawasan wilayah studi merupakan daerah perbukitan sehingga untuk daerah pemukiman jarang ditemukan pada wilayah kajian, dan masih terbanyak pepohonan yang berada di sekitar jalan tersebut.

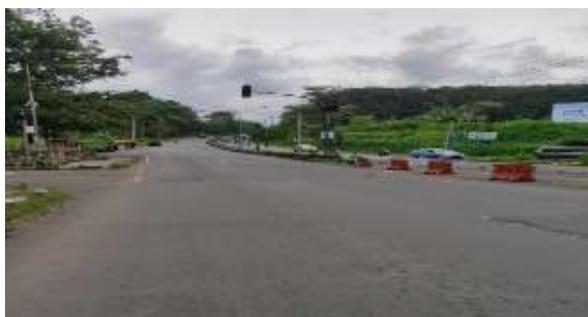
Gambar II. 9 Ramai Keluar Masuk Kendaraan Berdasarkan Survei Inventarisasi

Jalan Lingkar Salatiga merupakan jalan arteri nasional yang dimana banyak digunakan kendaraan untuk melintas antar provinsi, sehingga kondisi lalu lintas pada daerah tersebut tergolong ramai. Diruas jalan tersebut banyak dilewati juga untuk kendaraan berat seperti truk dan bus.

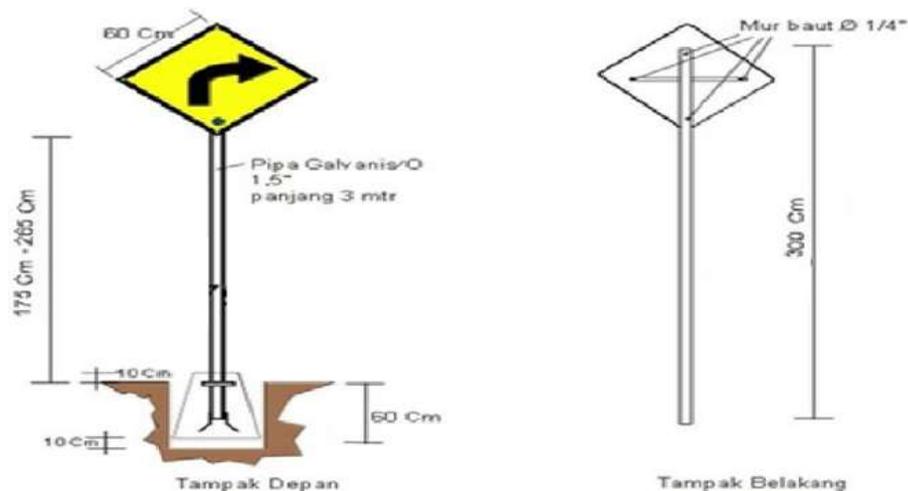
Gambar III. 1 Pemasangan Daun Rambu

Pada pasal 36 ayat (4) disebutkan bahwa Rambu lalu lintas ditempatkan di atas ruang manaat jalan memiliki ketinggian rambu paling rendah 500 cm diukur dari permukaan jalan tertinggi sampai dengan sisi daun rambu bagian bawah atau papan tambahan bagian bawah. Untuk spesifikasi tinggi rambu, dapat dilihat pada gambar berikut ini:

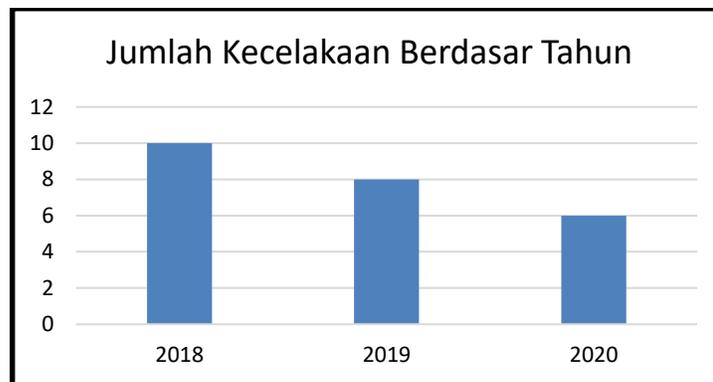
Gambar V. 1 Data Kecelakaan Berdasarkan Tahun

Berdasarkan Gambar V.1 bahwa kecelakaan selama 3 tahun terakhir, jumlah kejadian tertinggi terjadi pada tahun 2018 dengan jumlah 10 kejadian dan jumlah terendah pada tahun 2020 sebanyak 6 kejadian.

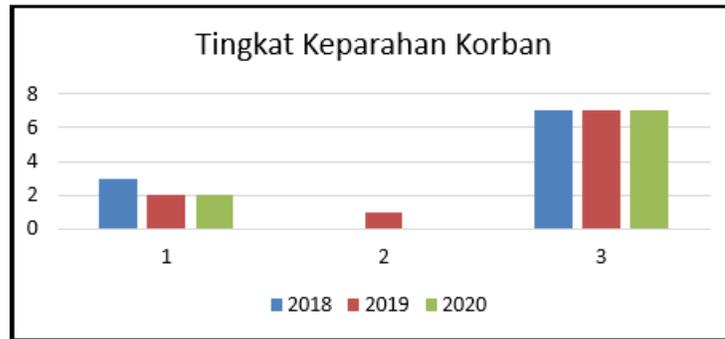
Gambar V. 2 Grafik Tingkat Keparahan Korban

Dari gambar V.2 berdasarkan tingkat fatalitasnya dapat dilihat bahwa tingkat kecelakaan tertinggi terdapat pada tahun 2018 dan 2019 dengan tingkat fatalitas korban kecelakaan terbanyak, dengan jumlah meninggal dunia sebanyak 5 orang, luka berat sebanyak 1 orang serta luka ringan sebanyak 14 orang.

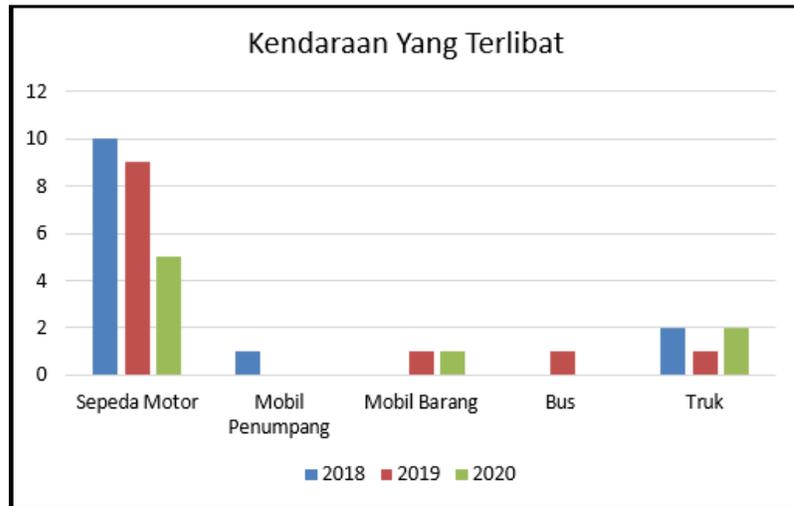
Gambar V. 3 Grafik Kendaraan Yang Terlibat

Berdasarkan Gambar V.3 diatas bahwa selama 3 tahun terakhir yaitu tahun 2018 sampai dengan tahun 2020, dapat disimpulkan bahwa pengguna sepeda motor merupakan kendaraan dengan jumlah terbanyak terlibat kecelakaan sebanyak 24 kejadian.

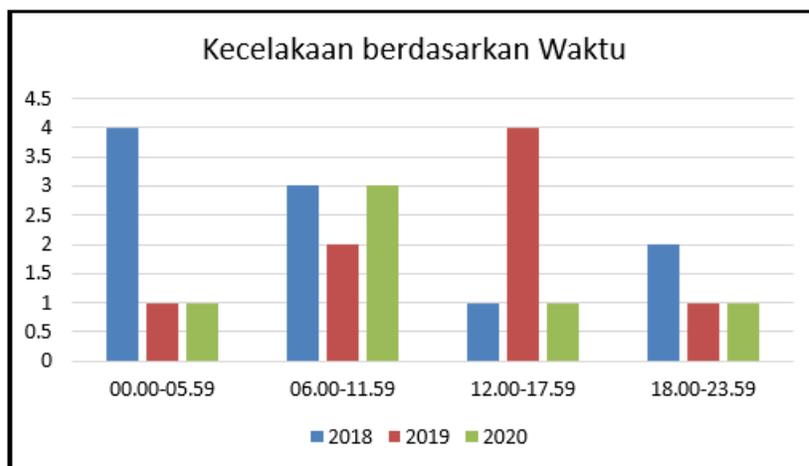
Gambar V. 4 Grafik Kecelakaan Berdasarkan Waktu

Berdasarkan Gambar V.4 diatas bahwa selama 3 tahun terakhir yaitu tahun 2018 sampai dengan tahun 2020 kejadian kecelakaan pada pukul 00.00–06.00, sebanyak 6 kejadian kecelakaan, pada pukul 06.00–12.00 8 kejadian kecelakaan, pada pukul 12.00–18.00 6 kejadian kecelakaan, dan pada pukul 18.00–00.00 sebanyak 4 kejadian. Dapat disimpulkan bahwa pukul 06.00 sampai dengan 12.00 merupakan waktu rawan terjadi kejadian kecelakaan sebanyak 8 dikarenakan banyaknya kegiatan pengguna jalan pada pukul tersebut yang melalui ruas Jalan Lingkar Salatiga (STA 7-8).

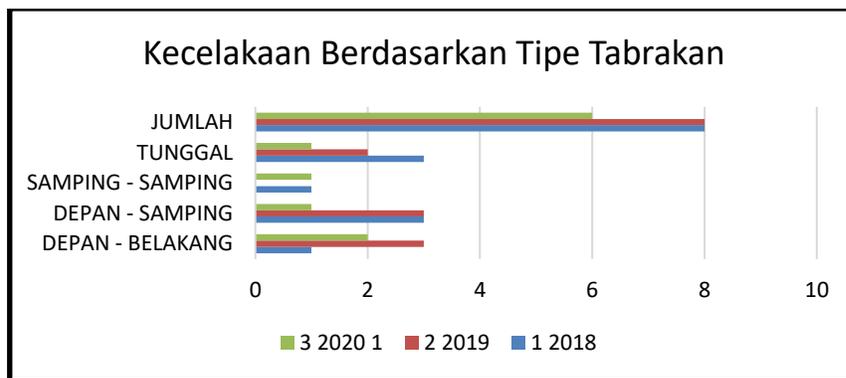
Gambar V. 5 Grafik Tipe Tabrakan Kecelakaan

Berdasarkan Gambar V.5 diatas dapat dilihat bahwa selama 3 tahun terakhir yaitu tahun 2018 sampai dengan tahun 2020 yaitu sebanyak 6 kejadian kecelakaan tunggal, 2 kejadian kecelakaan samping-samping, 6 kejadian kecelakaan tabrak depan–belakang, 7 kejadian kendaraan tabrak depan–samping dan 1 tabrakan depan-depan. Dapat disimpulkan bahwa kecelakaan depan-samping merupakan tipe tabrakan terbanyak yang terjadi di sepanjang ruas Jalan Lingkar Salatiga (STA 7-8).

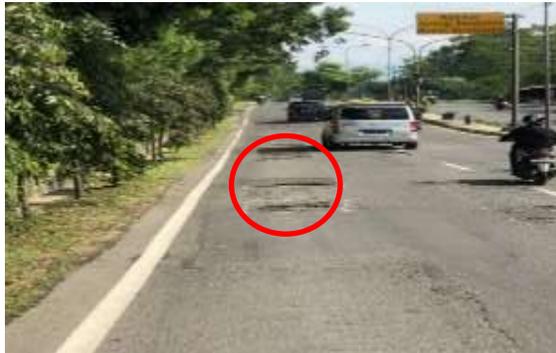
Gambar V. 6 Kondisi Jalur Lalu Lintas Jalan Lingkar Salatiga STA (7-8)
Berdasarkan Survei Inventarisasi

Pada ruas Jalan Lingkar Salatiga (STA 7-8) menggunakan perkerasan jenis aspal. Terdapat kerusakan yang ditemukan berupa jalan berlubang. Hal ini dapat membahayakan pengguna jalan yang melintas. Diperlukan adanya perbaikan berupa pengaspalan atau penambalan untuk menangani kondisi ini.

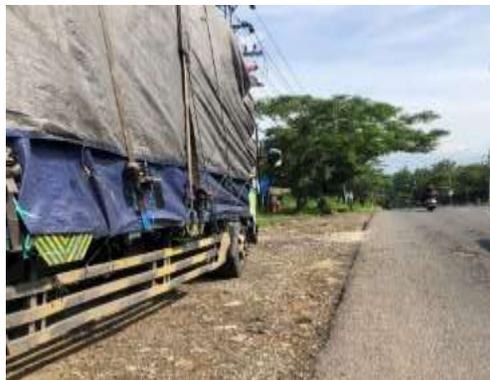
Gambar V. 7 Kondisi Bahu Jalan Ruas Jalan Lingkar Salatiga (STA 7-8)
Berdasarkan Survei Inventarisasi

Pada ruas Jalan Lingkar Salatiga (STA 7-8) merupakan perkerasan tanah dengan adanya batu seperti pada gambar V.8, pada saat melakukan survei

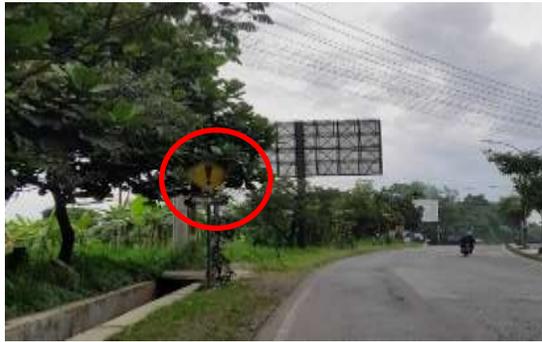
Gambar V. 8 Kondisi Rambu Lalu Lintas Jalan Lingkar Salatiga (STA 7-8) Berdasarkan Survei Inventarisasi

Pada ruas Jalan Lingkar Salatiga (STA 7-8) ditemukan beberapa kondisi rambu yang dalam keadaan tertutup pohon. Ada beberapa rambu lalu lintas yang perlu dilakukan pemasangan seperti rambu batas kecepatan, rambu belok.

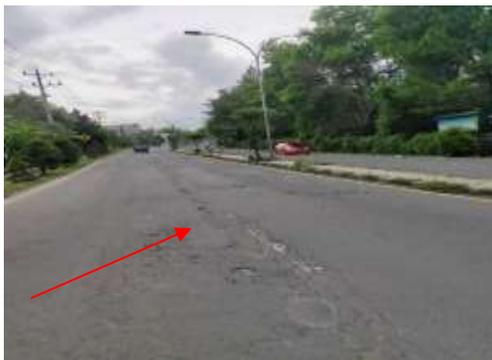
Gambar V. 9 Kondisi Marka Ruas Jalan Lingkar Salatiga (STA 7-8) Berdasarkan Survei Inventarisasi

Pada ruas Jalan Lingkar Salatiga (STA 7-8) ditemukan beberapa kondisi

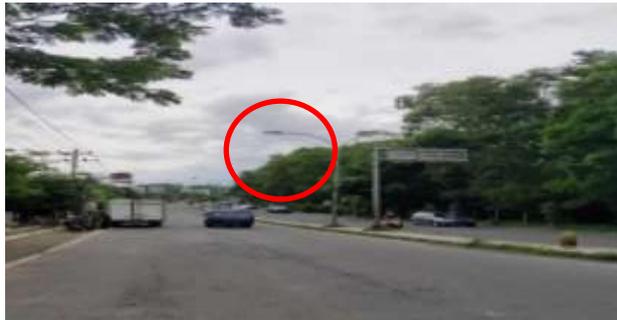
Gambar V. 10 Kondisi Lampu Penerangan Jalan Berdasarkan Survei Inventarisasi

Pada ruas Jalan Lingkar Salatiga (STA 7-8) ditemukan dalam kondisi lampu penerangan jalan yang dalam keadaan baik. Lampu penerangan jalan adalah bagian pelengkap jalan yang dapat diletakkan di kiri/kanan jalan atau ditengah median yang digunakan untuk menerangi jalan maupun lingkungan disekitarnya. Lampu penerangan jalan sangat berguna bagi para pengguna jalan di malam hari.

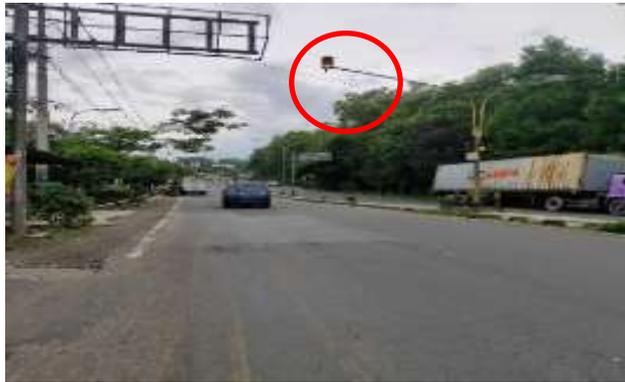
Gambar V. 11 Kondisi Warning Light Di Jalan Lingkar Salatiga (STA 7-8) Berdasarkan Survei Inventarisasi

Pada ruas Jalan Lingkar Salatiga (STA 7-8) ditemukan kondisi lampu *warning light* yang dalam keadaan baik. Lampu warning light ini berfungsi untuk pengendara lebih berhati hati dan waspada.

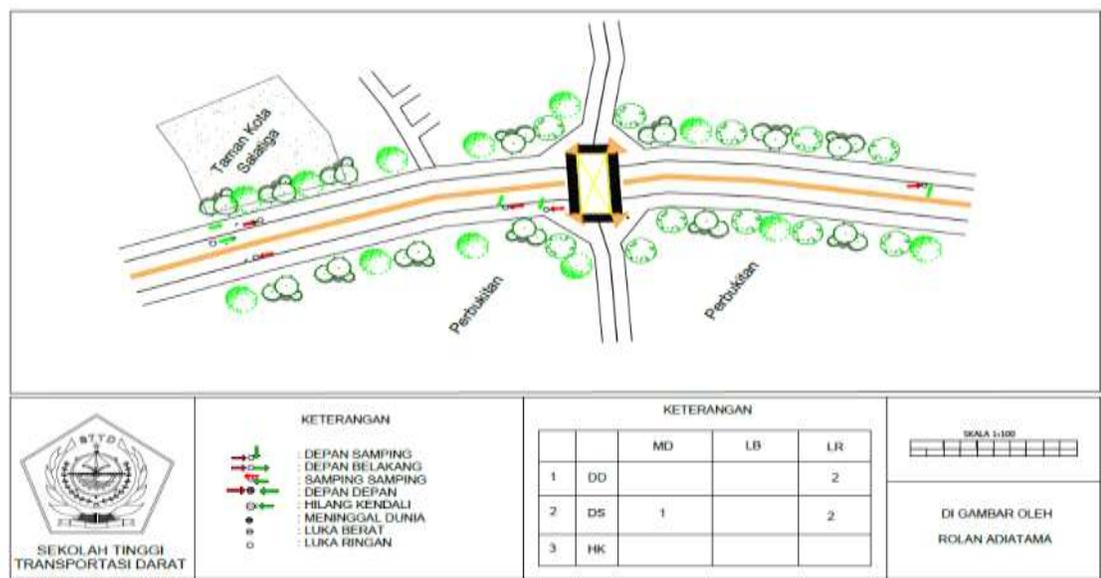
Gambar V. 12 Diagram Collison

serta hari dan bulan terjadinya kecelakaan pada ruas jalan Lingkar Salatiga (STA 7-8).

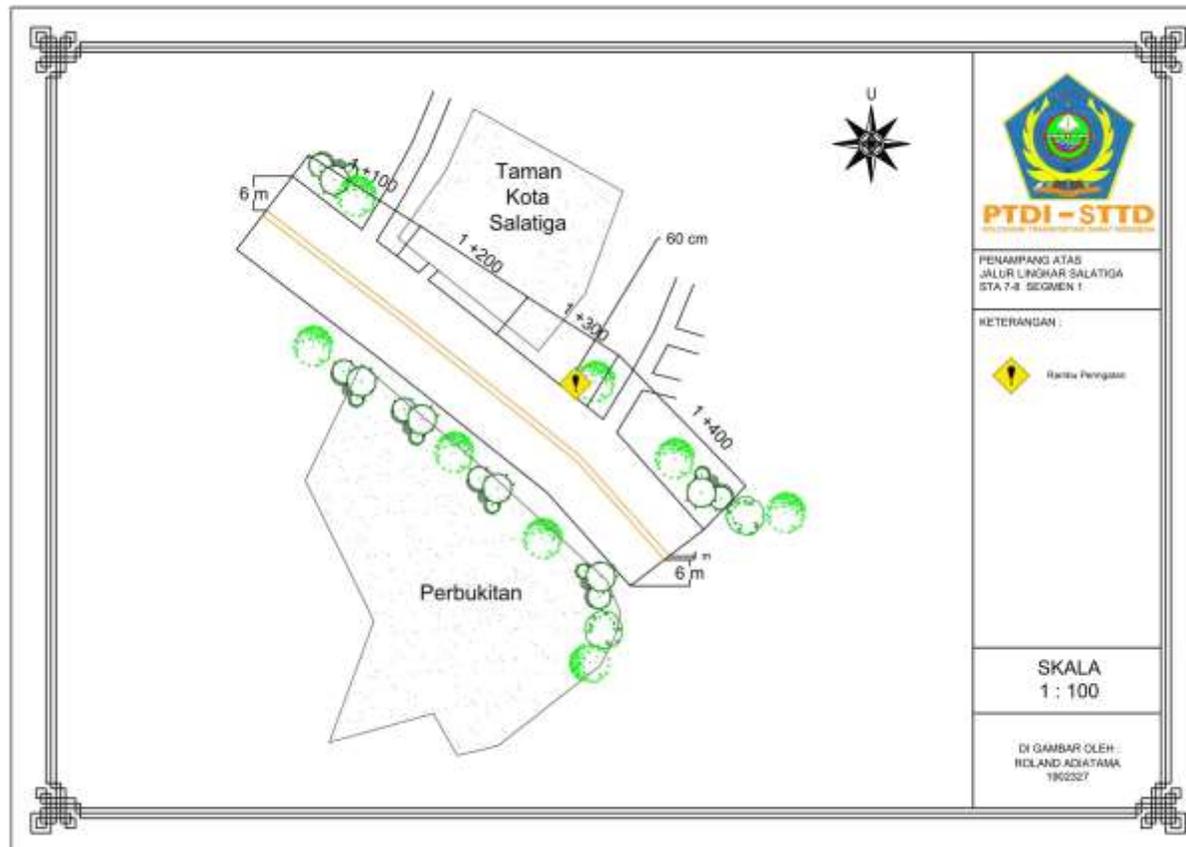
Gambar V. 13 Segmen 1 Sebelum Ada Usulan

1. Pada kondisi 100 m awal tidak terdapat marka jalan tepat dari arah Semarang menuju ke arah Solo begitupun arah sebaliknya. Pada sepanjang jalan ini terdapat beberapa jalan yang berlubang.
2. Kemudian 100 m selanjutnya setelah melewati Taman Kota Salatiga masih tidak ada marka jalan, untuk dari arah Solo menuju Semarang terdapat kondisi jalan yang berlubang dan belum ada perbaikan.
3. Pada 100 m berikutnya terdapat rambu peringatan akan tetapi terhalang oleh dedaunan pohon sehingga dapat mengganggu jika akan melihat rambu peringatan tersebut.
4. Pada 100 meter berikutnya tidak terdapat marka jalan sebagai pemisah antar jalur pada jarak ini sudah mendekati persimpangan tepatnya simpang 3 baik menuju arah Kota Salatiga maupun menuju Ke Kopeng.

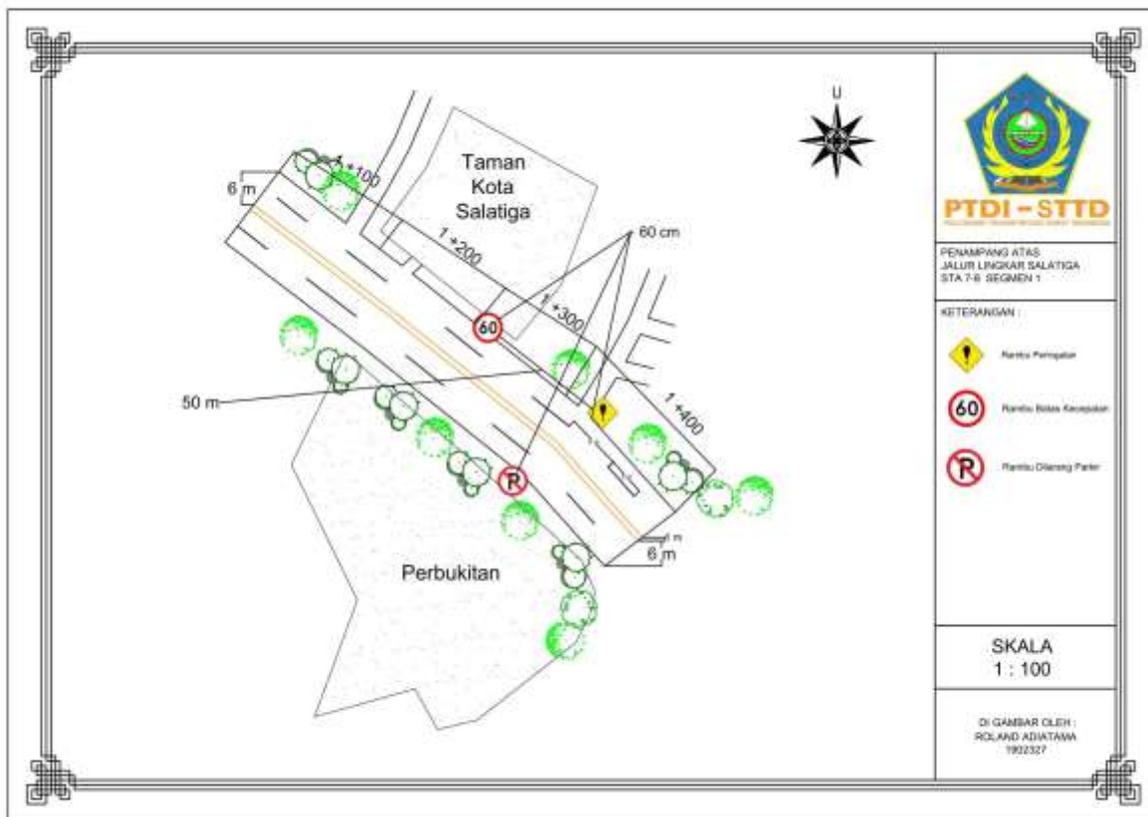
Gambar V. 14 Segmen 1 Usulan Pemecahan Masalah

1. Rekomendasi usulan pada segmen 1 pada 100 meter pertama adalah memperbaiki kondisi jalan yang berlubang maupun mengecat marka jalan yang ada sehingga ada batas tengah untuk jalur tersebut baik dari arah Semarang menuju Solo maupun sebaliknya

4. Kemudian pada 100 meter akhir segmen 1 perlu pengecatan marka jalan dan untuk dari arah Solo menuju Semarang ditambahkan rambu dilarang parkir dikarenakan pada waktu melakukan survei ada kendaraan truk yang sedang berhenti di bahu jalan tersebut. Rambu dilarang parkir dengan ukuran daun rambu sebesar 60 cm dengan tinggi 2,65 meter dengan jarak antar rambu sebesar 50 m. Untuk jarak pandang yang ada dilokasi sebesar 46,37 m,

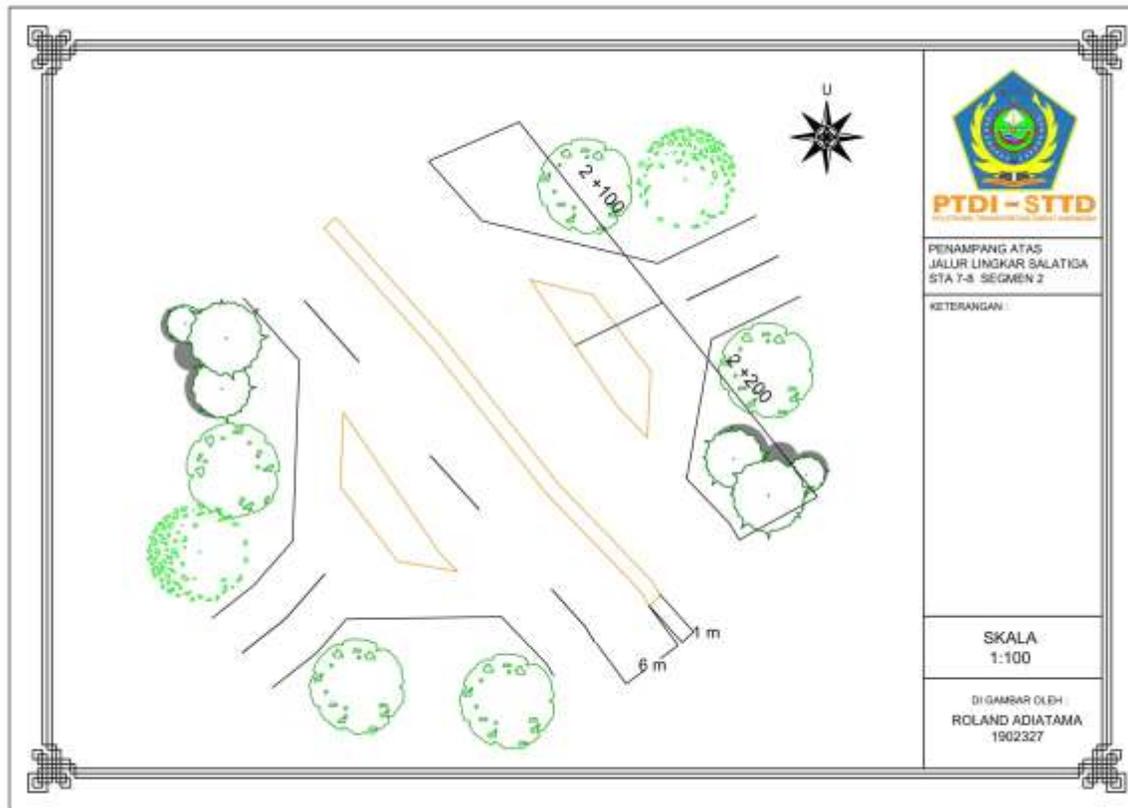
Gambar V. 15 Segmen 2 Sebelum Adanya Usulan

1. Kondisi eksisting dari segmen 2 sendiri pada 100 meter awal sebelum adanya rekomendasi usulan hanya ada pulau lalu lintas saja, dikarenakan pada kondisi sebelumnya simpang tersebut adalah simpang 4 yang menghubungkan antara Jalan Kopeng Salib Putih menuju ke arah Kota Salatiga. Kemudian ditutup arah akses menuju ke Salatiga, pada daerah simpang tersebut seperti pada diagram collision diatas terjadi beberapa kali kecelakaan depan - samping dikarenakan adanya pengendara yang dari arah Solo menuju Semarang dan dari arah Kopeng Salib Putih.
2. Pada 100 meter selanjutnya tidak ada rambu, akan tetapi kondisi dari jalan tersebut masih baik dan untuk marka jalan tersebut masih dapat terlihat dengan jelas.

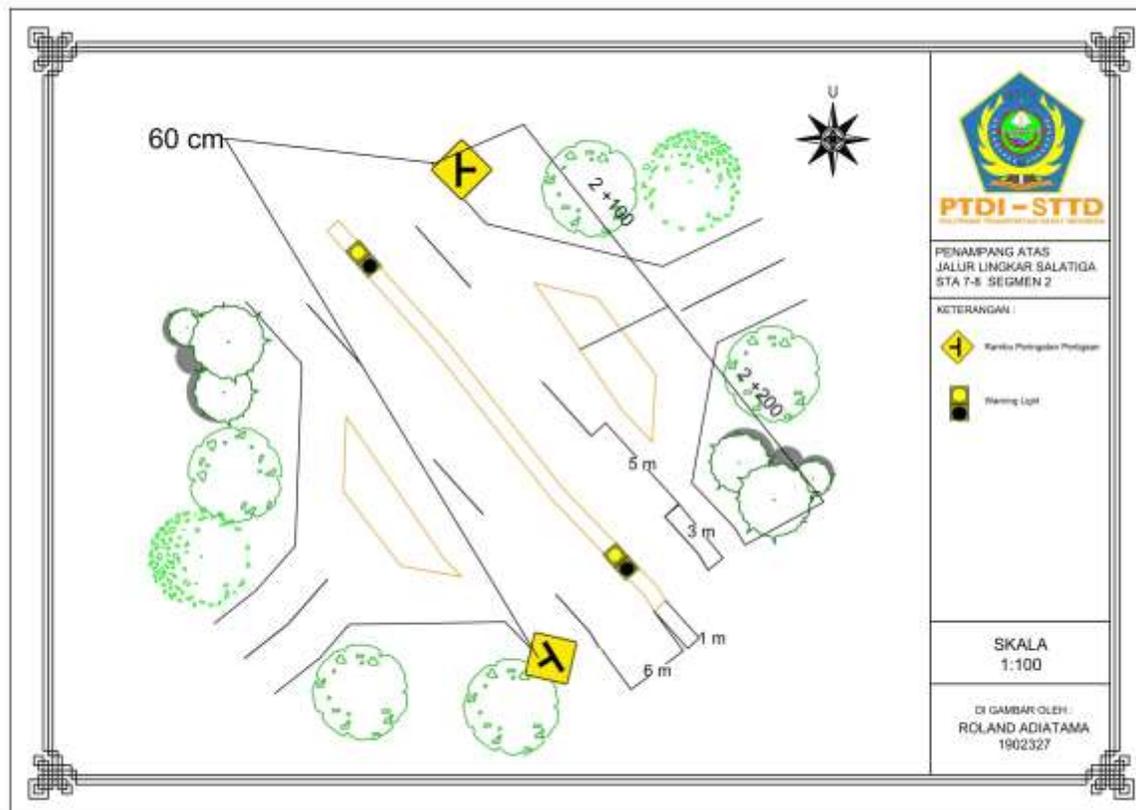
Gambar V. 16 Segmen 2 Setelah Ada Usulan

1. Untuk usulannya tersendiri pada 100 meter pertama diberikan lampu *warning Light* dari arah Semarang menuju Solo agar para pengemudi waspada jika akan melintasi simpang tersebut dikarenakan adanya pengendara yang melintasi dari arah Kota Salatiga dan diberikan rambu simpang 3 dikarenakan adanya jalan cabang menuju ke kota Salatiga. Untuk ukuran daun rambu tersebut sebesar 60 cm dan Panjang tiang 3 meter.
2. Kemudian untuk 100 meter selanjutnya dari arah Solo menuju Semarang ditempatkanlah lampu warning light dan rambu simpang 3 sebagai penanda adanya kendaraan lain dari Kopeng dikarenakan banyak kendaraan melintasi.

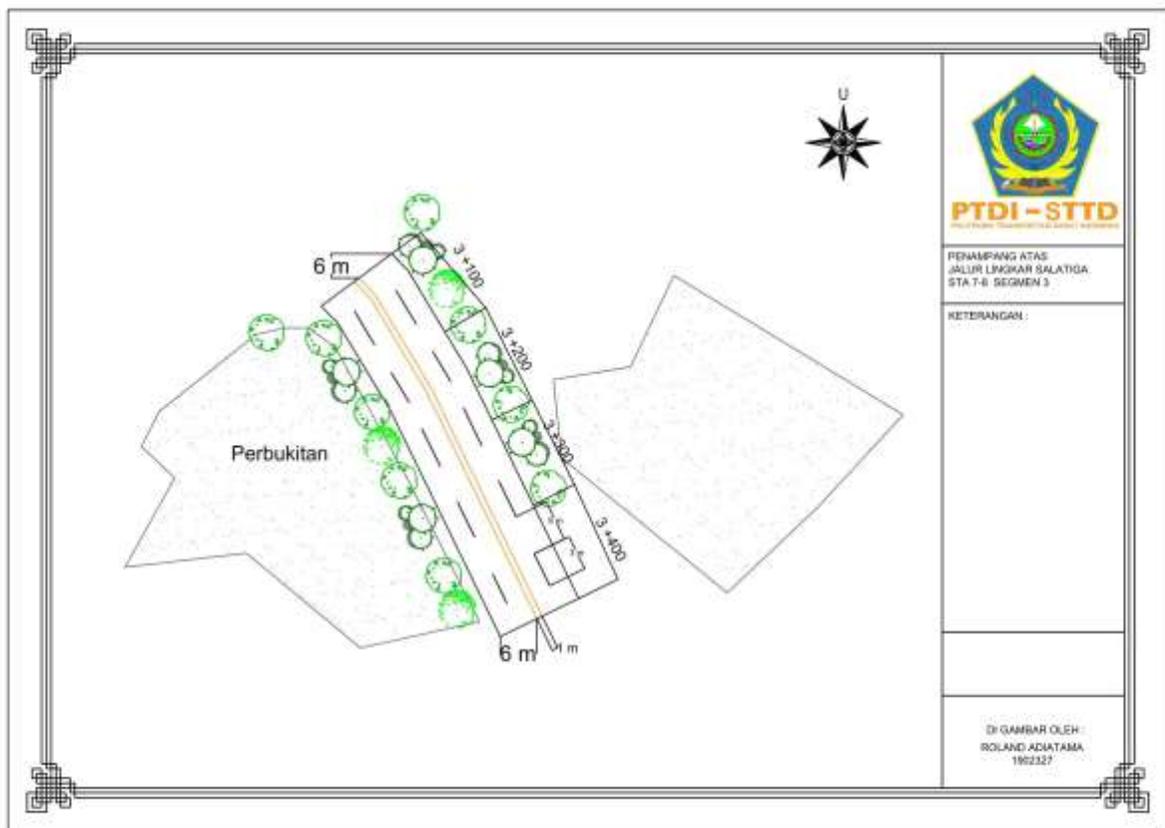
Gambar V. 17 Segmen 3 Sebelum Usulan

1. Pada gambar tersebut pada segmen 3 kondisi 100 meter awal jalan itu sendiri marka jalan masih cukup baik, kondisi dari marka jalan masih terlihat dengan jelas.
2. Pada 100 meter berikutnya kondisi dari jalan tersebut masih baik
3. 100 meter selanjutnya kondisi dari marka jalan tersebut masih terlihat dengan jelas dan tidak ada permasalahan dari segi jalan tersebut.
4. Pada 100 meter terakhir untuk kondisi jalan tersebut masih baik dan marka jalan terlihat akan tetapi terjadi kecelakaan seperti diagram collision yang diakibatkan oleh pengemudi tersendiri dari arah Semarang menuju ke Solo.

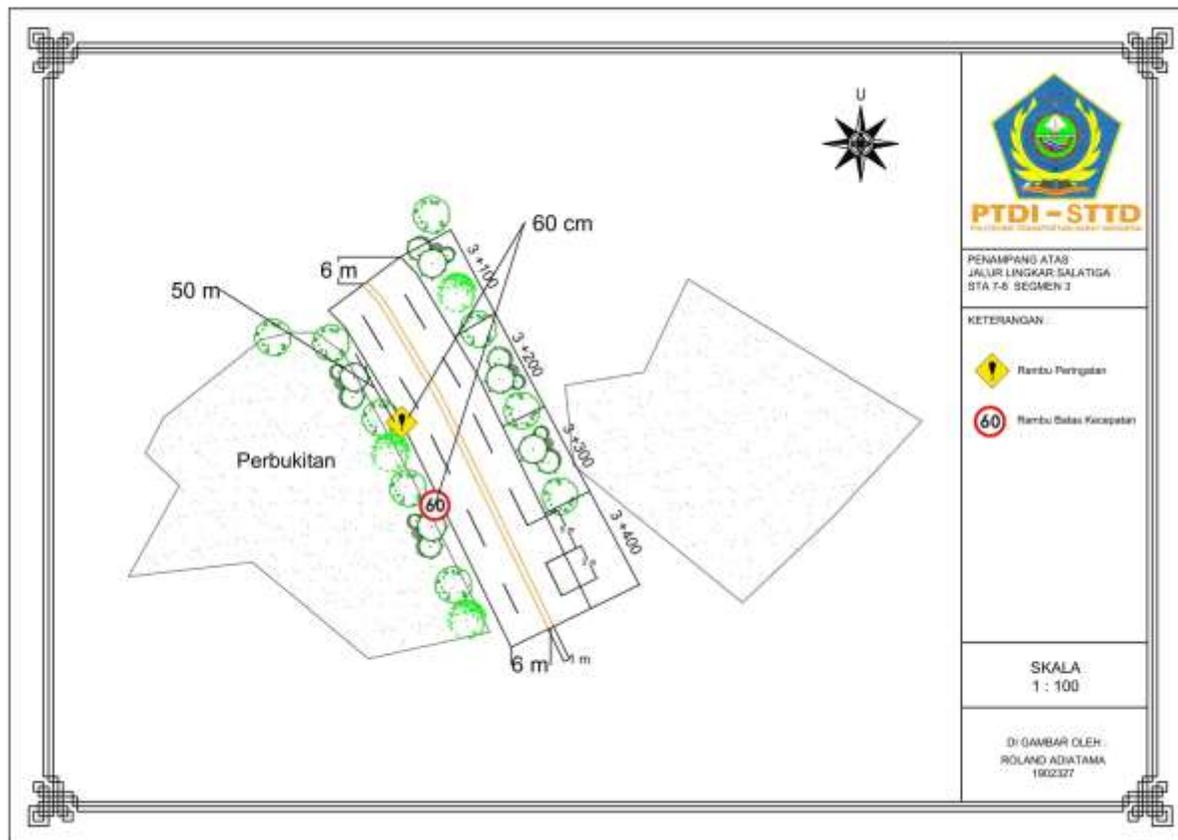
Gambar V. 18 Segmen 3 Setelah Ada Usulan

1. Rekomendasi usulan pada segmen 2 adalah pada 100 meter pertama melakukan pengecatan ulang marka.
2. Kemudian pada 100 meter berikutnya dari arah Solo Menuju Semarang ditambahkan rambu peringatan agar para pengemudi waspada akan kendaraan yang berasal dari Koping Salib Putih.
3. Pada 100 meter selanjutnya dari arah Solo menuju Semarang sebagai upaya agar para pengendara ingat batas kecepatan ditambahkan rambu batas kecepatan sebesar 60 km/jam sesuai dengan rencana kecepatan awal dengan daun rambu berukuran 60 cm dengan panjang tiang 3 meter.
4. Kemudian pada 100 meter terakhir hanya perlu melakukan pengecatan ulang pada marka jalan di ruas jalan lingkaran tiga (STA 7 – 8

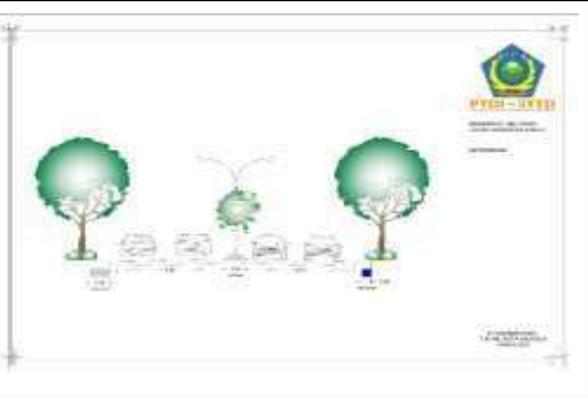
SISTEM INFORMASI MANAJEMEN POLITEKNIK TRANSPORTASI DARAT INDONESIA - STTD TIM PKL KOTA SALATIGA PROGRAM D.III MANAJEMEN TRANSPORTASI JALAN TAHUN AKADEMIK 2022			DATA HASIL SURVEY	
				INVENTARSASI RUAS JALAN	
Nama Ruas Jalan	Geometrik Jalan			Gambar Penampang Melintang	
Jl. Lingkar Salatiga 5	Node	Awal	1703

Akhir	802		
	Klasifikasi Jalan	Status	NASIONAL		
		Fungsi	ARTERI		
	Tipe Jalan	4/2 D			
	Model Arus (Arah)	2			
	Panjang Jalan	(m)	500		
	Lebar Jalan Total	(m)	13		
	Jumlah	Lajur	4		
		Jalur	2		
	Lebar Jalur Efektif (Dua Arah)	(m)	12		
	Lebar Per Lajur	(m)	3		
	Median	(m)	1		
	Trottoar	Kiri	(m)		0
		Kanan	(m)		0
	Bahu Jalan	Kiri	(m)	0	
		Kanan	(m)	0	
	Drainase	Kiri	(m)	0,5	
		Kanan	(m)	1	
	Kondisi Jalan	Baik			
	Jenis Perkerasan	Aspal			
	Tata Guna Lahan	KOMERSIL			
	Klasifikasi Hambatan Samping	VL			
	Luas Kerusakan Jalan	(m ²)	-		
		Jumlah	10		
	Lampu Penerangan Jalan	Jarak (m)	50		
		Jumlah			
	Rambu	Kesesuaian
