**INSPEKSI KESELAMATAN PADA RUAS JALAN ANTOSARI
DI KABUPATEN TABANAN**

KERTAS KERJA WAJIB

POLITEKNIK TRANSPORTASI DARAT INDONESIA-STTD

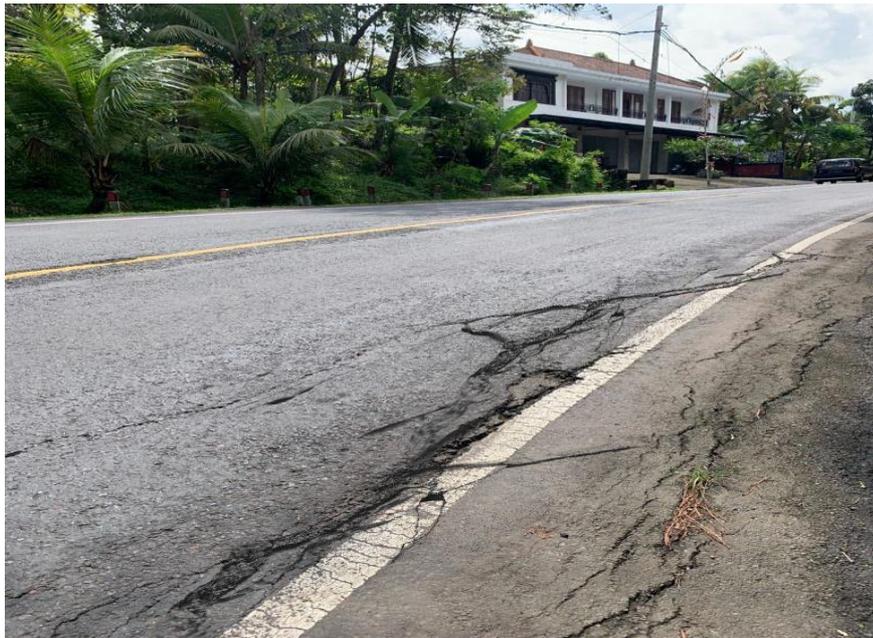
Gambar II. 1 Kondisi Ruas Jalan Antosari

Jalan Antosari Kabupaten Tabanan memiliki panjang 3 Km dengan lebar jalan efektif 6,7 meter. Ruas Jalan Antosari Kabupaten Tabanan ini bertipe 2/2 UD dengan sistem 2 arah. Kondisi permukaan jalan pada Jalan Antosari Kabupaten Tabanan dengan perkerasan aspal disertai kerusakan di beberapa titik.

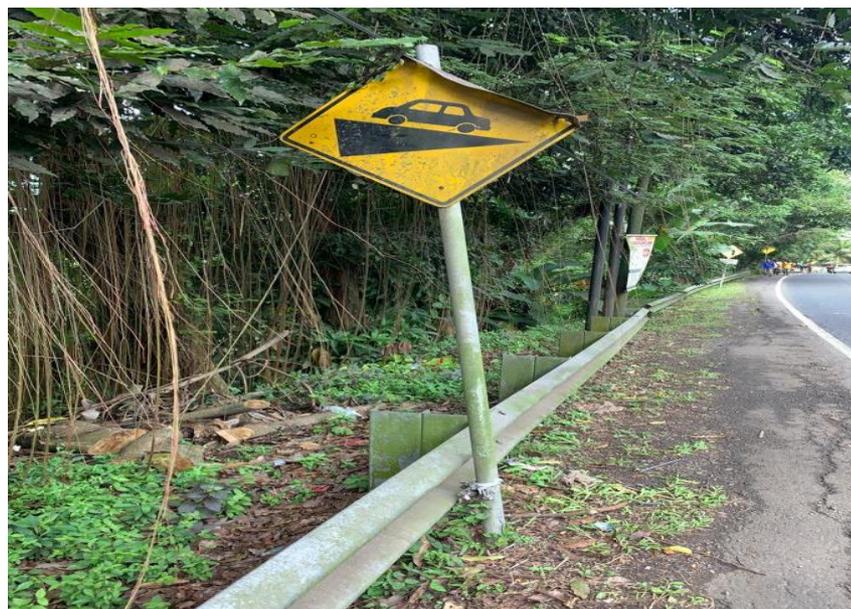
Gambar II. 2 Kondisi Rambu pada Ruas Jalan Antosari

Kondisi Rambu pada ruas jalan Antosari Kabupaten Tabanan belum lengkap seperti rambu peringatan, rambu pembatas kecepatan, dan lain-lain.

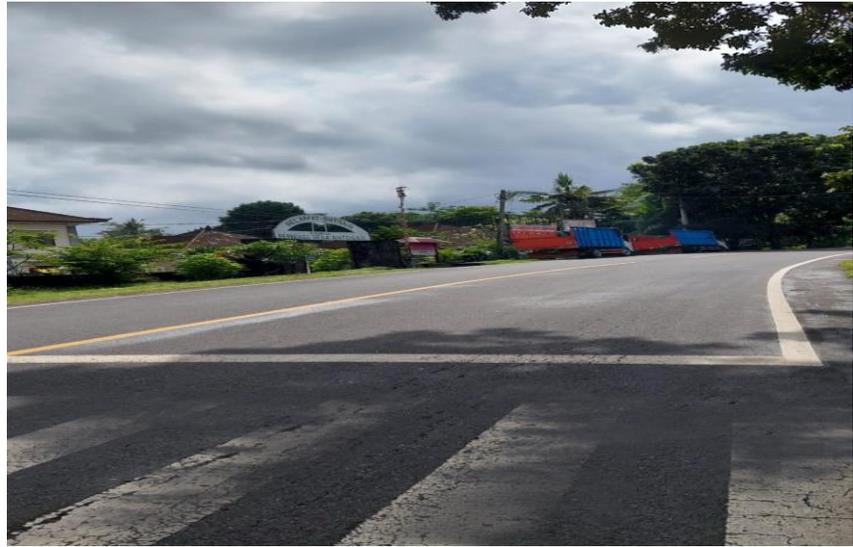
Gambar II. 3 Kondisi Marka pada Ruas Jalan Antosari

Kondisi marka pada ruas jalan Antosari Kabupaten Tabanan dalam kondisi baik, namun masih terdapat marka yang terlihat memudar di beberapa titik.

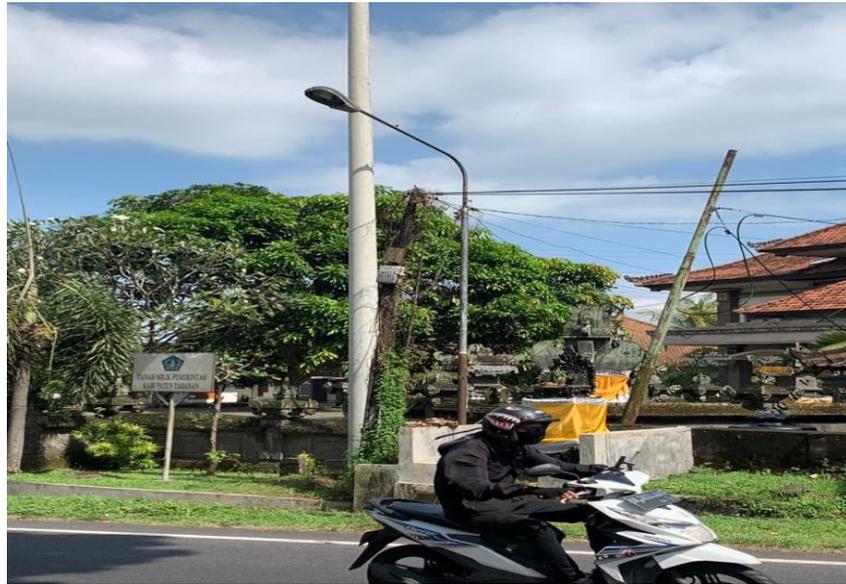
Gambar II. 4 Kondisi Penerangan Jalan pada Ruas jalan Antosari

Pada ruas jalan Antosari Kabupaten Tabanan tergolong kurang baik dikarenakan PJU hanya terdapat di beberapa titik dan ada juga yang tidak berfungsi.

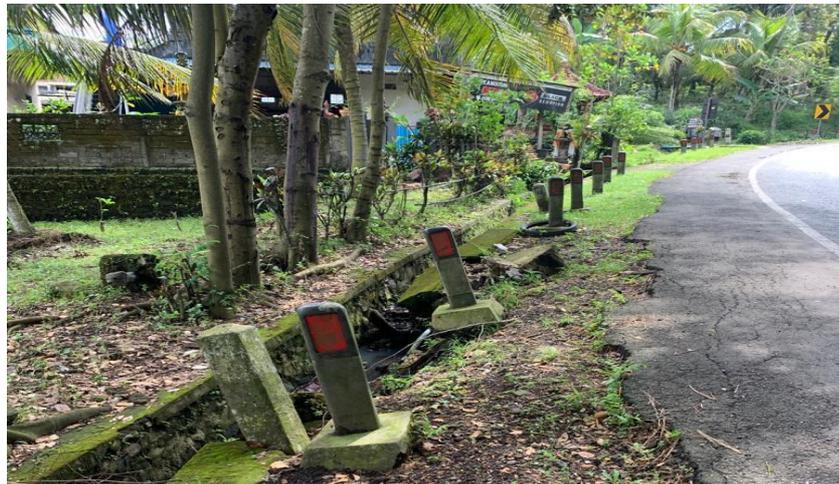
Gambar II. 5 Kondisi Drainase pada Ruas Jalan Antosari

Kondisi drainase pada jalan Antosari Kabupaten Tabanan dalam keadaan rusak namun tidak merata diseluruh jalan, hanya terdapat di beberapa titik saja.

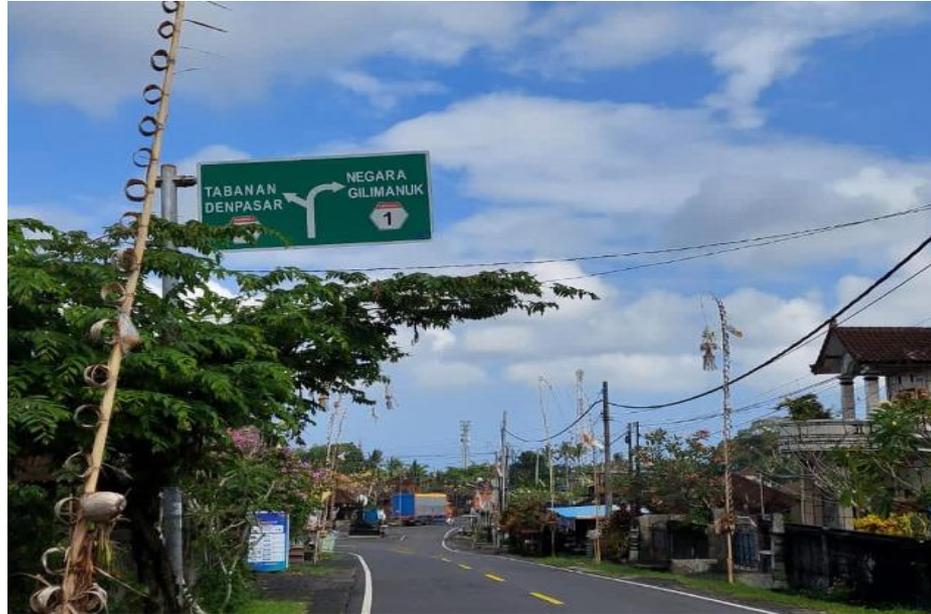
Gambar II. 6 Kondisi Tata Guna Lahan pada Ruas Jalan Antosari

Kondisi Tata guna lahan pada jalan Antosari Kabupaten Tabanan sebagian besar merupakan pemukiman, kawasan komersil, dan beberapa lahan kosong. Sehingga jalan ini ramai akan perpindahan

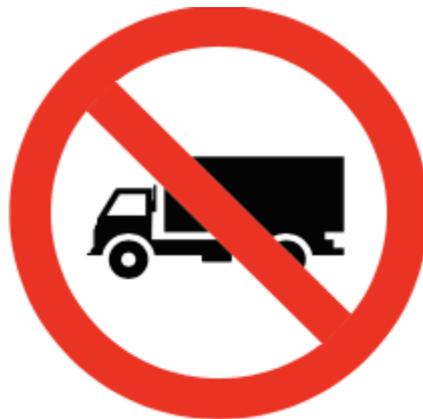
Gambar III. 2 Rambu Larangan

Rambu larangan dimana peruntukannya ialah untuk memberitahukan tindakan yang dilarang dilakukan oleh pengendara.

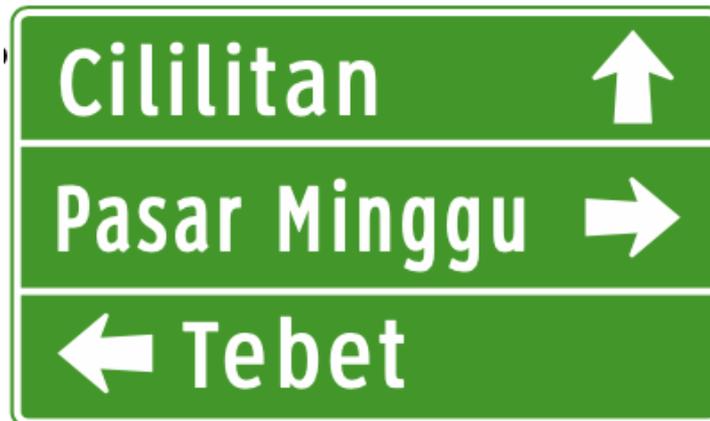
Gambar III. 3 Rambu Petunjuk

Rambu petunjuk sebagaimana fungsinya ialah memberi tahu pengendara disaat melakukan mobilisasi atau sebagai informasi lain kepada pengendara.

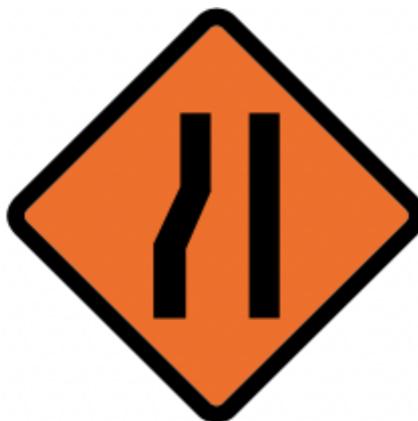
Gambar III. 4 Rambu Peringatan

Rambu peringatan digunakan sebagai pemberi peringatan terkait kemungkinan adanya bahaya di jalan atau di tempat tertentu pada jalan yang dilintasi.

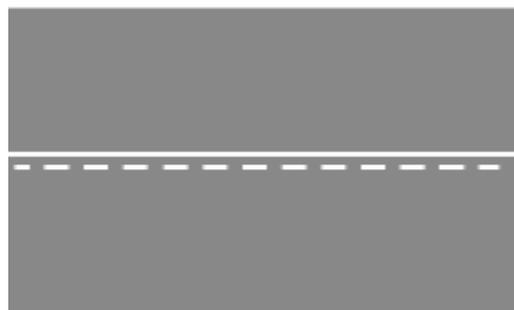
Gambar III. 4 Marka Membujur

- a. Marka membujur ialah marka jalan yang sejajar dengan sumbu jalan.

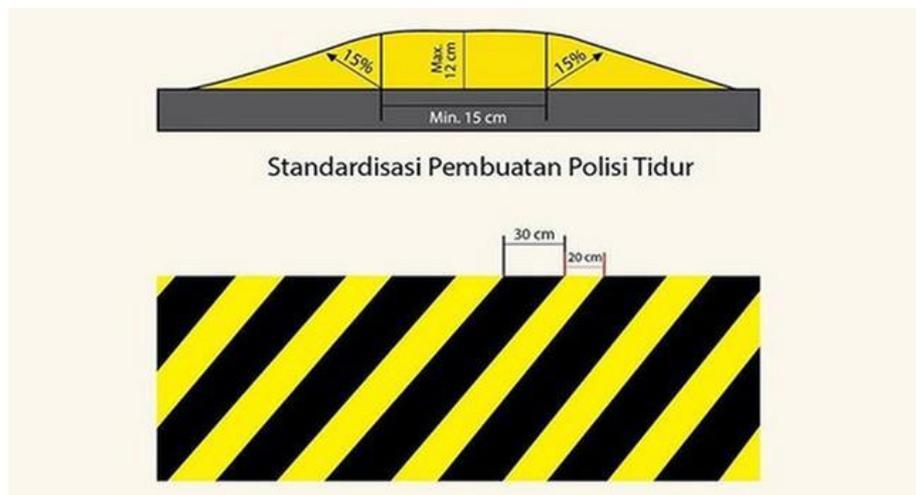
Gambar III. 8 Alat Pembatas Kecepatan

Alat pembatas kecepatan ialah kelengkapan tambahan pada jalan yang berfungsi terhadap membuat pengemudi kendaraan bermotor mengurangikecepatan kendaraannya.

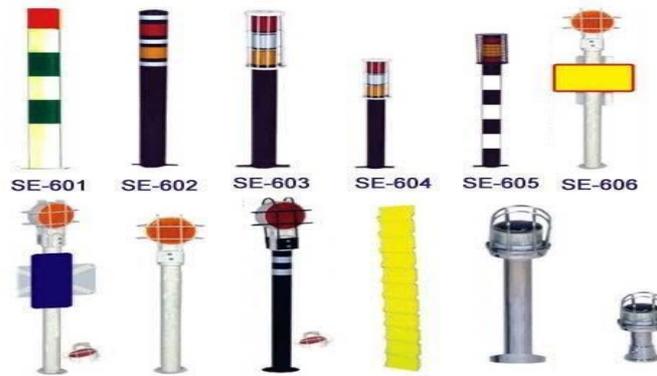
Gambar III. 12 Delineator

Delineator dan/atau patok tanda tikungan adalah suatu unit konstruksi yang diberi tanda yang dapat memantulkan cahaya (reflektif) berfungsi sebagai pengarah dan sebagai peringatan bagi pengemudi pada waktu malam hari, bahwa disisi kiri atau disisi kanan delinator adalah daerah berbahaya.

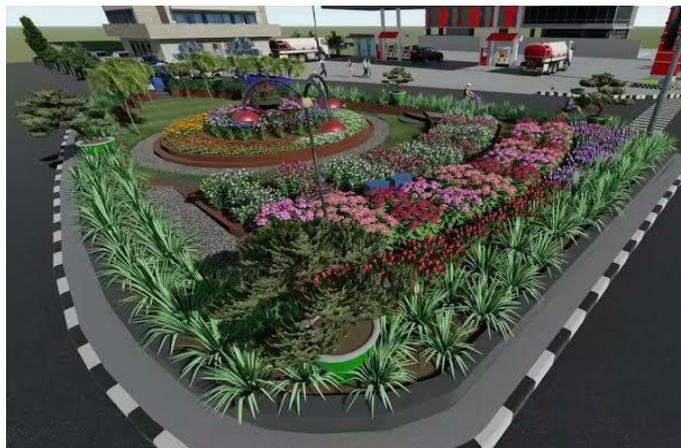
Gambar III. 13 Pulau – Pulau Lalu Lintas

Pulau-pulau lalu lintas adalah bagian jalan yang tidak dapat dilalui oleh kendaraan bermotor. Pembuatan pulau lalu lintas dapat menggunakan bahan yang digunakan untuk marka jalan atau suatu unit konstruksi dengan cara meninggikan bagian tertentu dari jalan

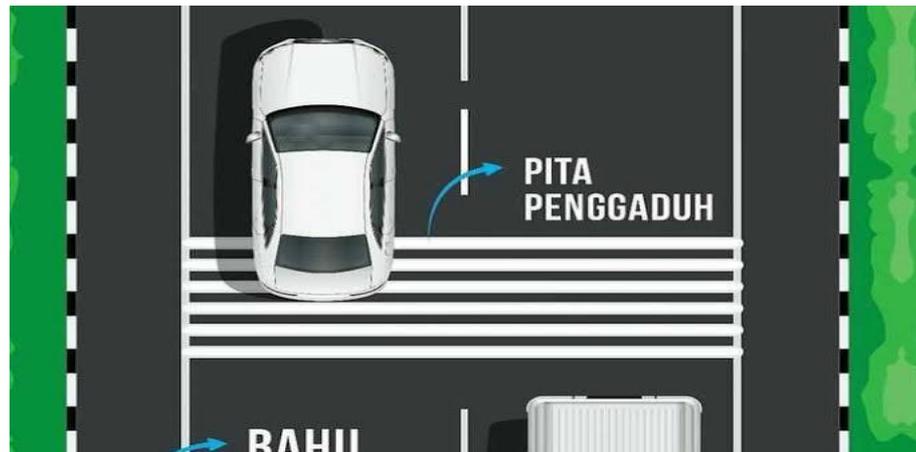
Gambar III. 14 Pita Penggaduh

Pita penggaduh adalah kelengkapan tambahan pada jalan yang berfungsi untuk membuat pengemudi lebih meningkatkan kewaspadaan.

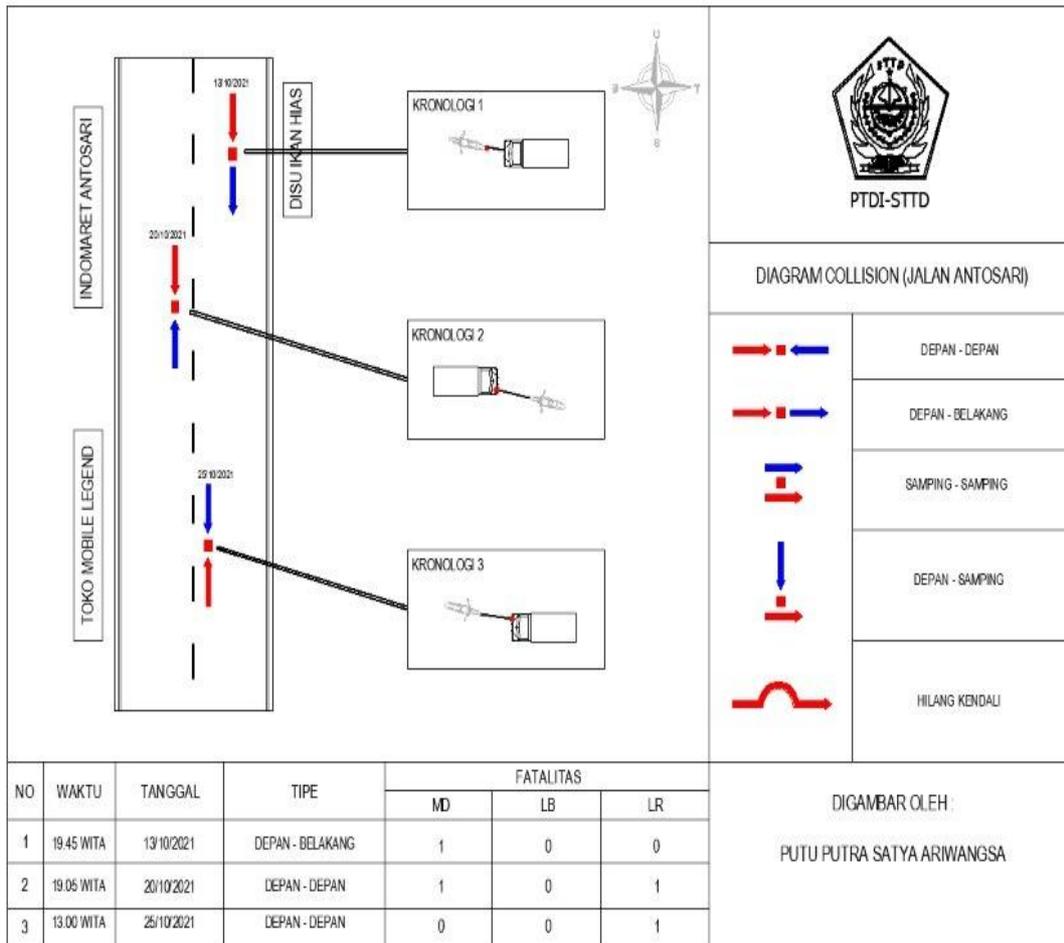
Gambar V. 5 Diagram Collision Kejadian Kecelakaan Ruas Jalan Antosari

Untuk mencari lokasi kecelakaan lalu lintas maka diperlukan data kronologi pada ruas jalan Antosari Kabupaten Tabanan kemudian di gambar dalam diagram collision. Diagram collision merupakan diagram yang menggambarkan seluruh kecelakaan yang terjadi pada lokasi tertentu, serta dalam periode tertentu yang spesifik, biasanya dalam satu atau tiga tahun atau lebih. Dari diagram tersebut dapat dijelaskan bahwa terjadi berbagai kecelakaan baik luka ringan, luka berat ataupun korban meninggal dunia. Ada banyak kemungkinan penyebab terjadinya kecelakaan dari faktor manusia, sarana dan prasarana serta lingkungan. Dalam hal ini akan dibahas faktor prasarana sebagai salah satu indikator faktor penyebab kecelakaan, dibawah ini menjelaskan :

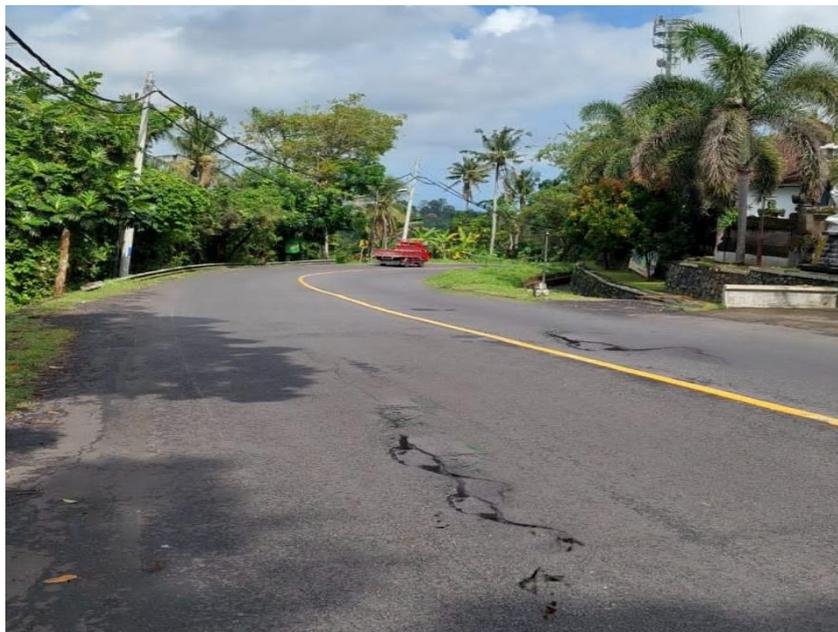
Gambar V. 6 Kondisi Jalan pada Ruas Jalan Antosari

Jalan merupakan prasarana yang sangat dibutuhkan dalam sistem transportasi untuk menghubungkan suatu tempat ke tempat lainnya dalam rangka pemenuhan kebutuhan pada setiap aspek kehidupan manusia. Dimana kondisi jalan yang rusak sangat menghambat kelancaran mobilisasi barang atau pun jasa secara tidak aman dan tidak nyaman. Pada ruas jalan Antosari Kabupaten Tabanan permukaan jalan yang rusak menjadi salah satu penyebab kecelakaan lalu lintas, seperti ruas jalan yang berlubang, retak maupun kondisi geometrik jalan yang tidak sesuai dengan petunjuk ketentuan teknis. Lokasi yang kondisi permukaannya rusak dari Km 0 hingga Km 1. Sehingga para pengguna jalan harus memperhatikan kondisi jalan dengan seksama terutama saat sedang melakukan perjalanan.

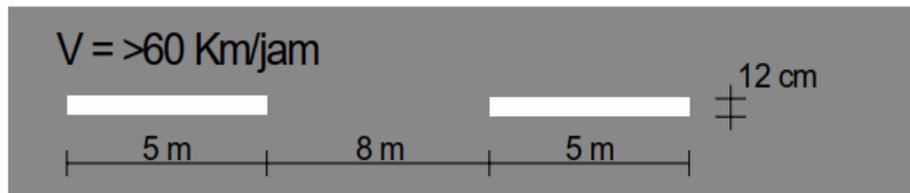
Gambar V. 7 Rekomendasi Marka Jalan untuk kecepatan 60 Km/jam

Dari hasil inventarisasi terdapat beberapa marka pudar dan perlu diusulkan perbaikan marka jalan. Pada Km 1 hingga Km 2 di ruas jalan Antosari Kabupaten Tabanan merupakan ruas jalan dengan kondisi marka terburuk, karena beberapa marka sudah pudar bahkan tidak memiliki marka garis tepi. Karena dengan marka jalan pengemudi dapat mengetahui lajur mana yang seharusnya dilalui, kemudian untuk penentuan penggunaan marka utuh dan marka putus-putus harus tepat sesuai jarak pandang, sehingga pengemudi pada saat akan mendahului kendaraan di depannya, dapat mengikuti isyarat dari marka jalan. Pembuatan marka jalan dapat menggunakan bahan-bahan yang terdiri dari, Cat ,Thermoplastik, Prefabricated Prefabricated marking, Cold applied based markings. Bentuk marka jalan pada ruas Jalan Antosari Kabupaten Tabanan sesuai dengan kecepatan rencana 60 Km/jam yaitu dengan spesifikasi sebagai berikut :

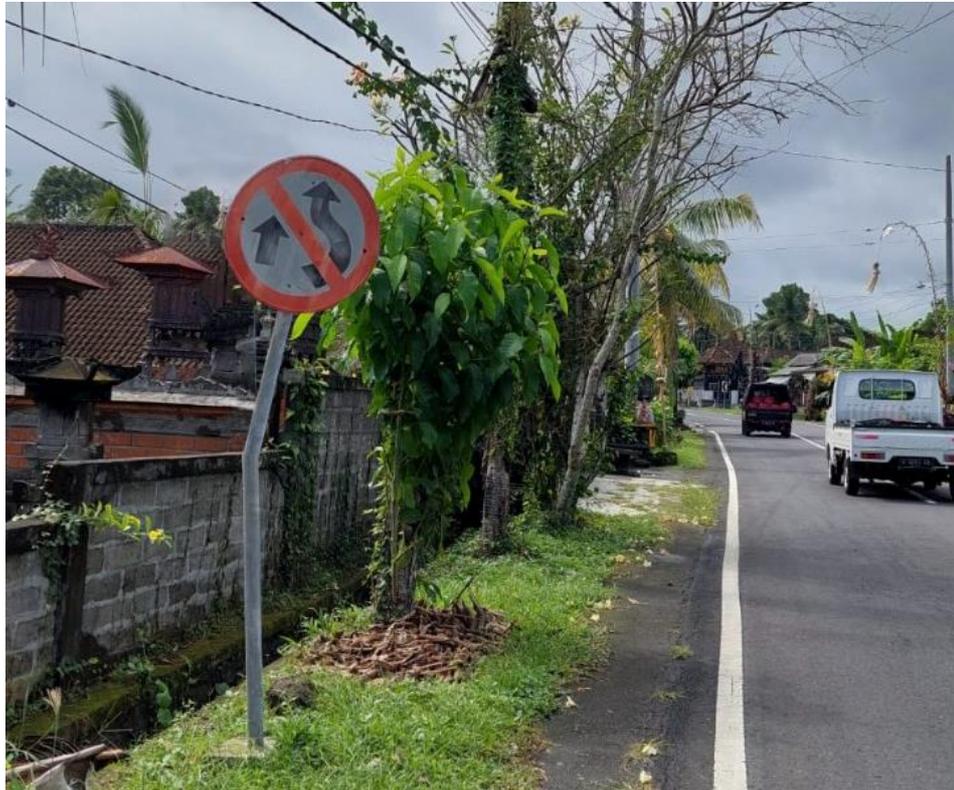
Gambar V. 9 Kondisi Rambu pada Ruas Jalan Antosari

dari hasil survei inventarisasi pada ruas jalan Antosari Kabupaten Tabanan yang telah dilaksanakan, maka ditemukan bahwa masih terdapat beberapa rambu yang masih kurang, selain itu rambu yang ada diruas Jalan Antosari Kabupaten Tabanan ini kondisinya

mengalami kerusakan pada bagian daun rambu dan juga kondisinya pudar contohnya seperti rambu dilarang mendahului pada Km 0 hingga Km 1 di ruas jalan Antosari Kabupaten Tabanan.

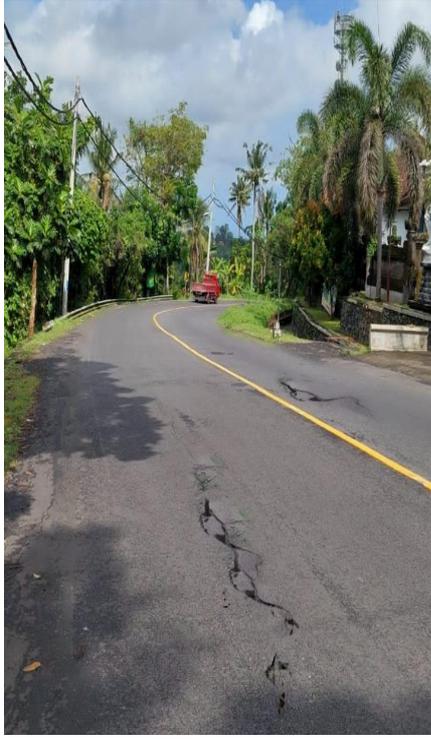
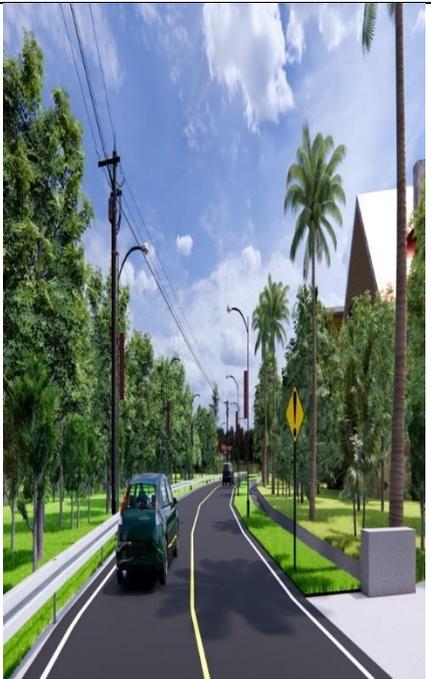
Tabel V. 16 Kondisi Eksisting Hazard Beserta Rekomendasinya

<ol style="list-style-type: none"> 1. Kondisi jalan yang bergelombang serta banyak aspal yang sudah mulai retak. 2. Penambahan rambu peringatan hati-hati agar pengendara dapat lebih waspada. 3. Marka jalan yang sudah pudar bahkan ada yang sudah terhapus. 4. Tidak ada fasilitas perlengkapan jalan khususnya pada PJU.
	Usulan

<ol style="list-style-type: none"> 1. Pengaspalan kembali agar permukaan jalan kembali rata dan nyaman dilalui. 2. Penambahan rambu peringatan hati-hati agar pengendara dapat lebih waspada. 3. Pembuatan marka, baik itu marka tepi maupun marka pemisa lajur 4. Pengadaan fasilitas perlengkapan jalan khususnya pada PJU.

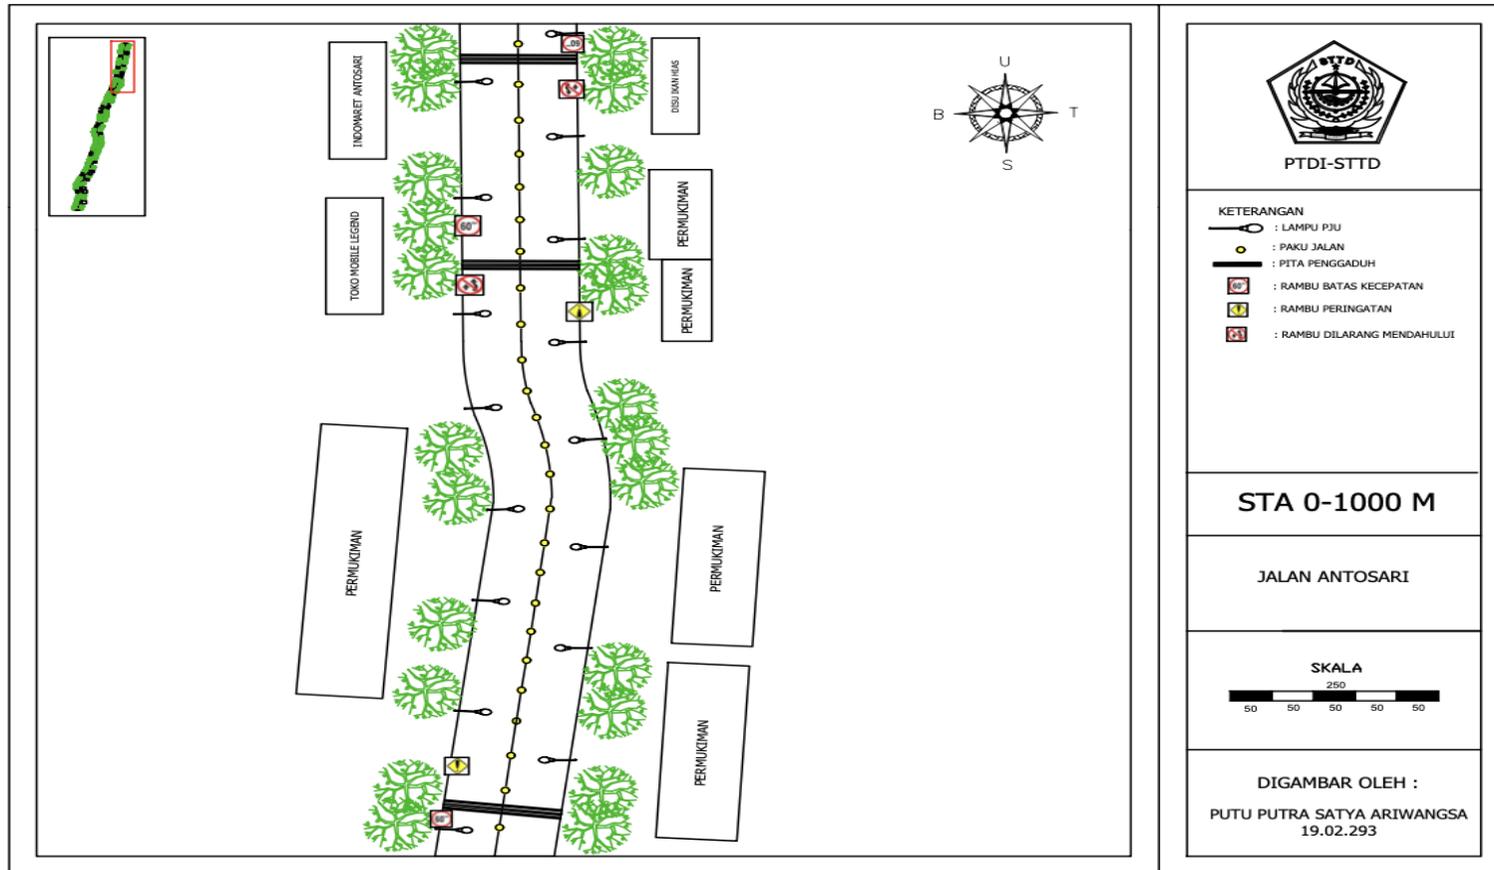
Gambar V. 11 Rekomendasi pada Ruas 0 – 1000 M

Rekomendasi Pada Ruas Jalan Antosari 0-1000 M (Gambar Penampang jalan dengan rekomendasinya) Rekomendasi 1 Ruas Jalan 0 – 1000 m :

Dilaksanakan pemasangan rambu-rambu seperti: rambu pembatas kecepatan guna untuk menurunkan angka kecelakaan lalu lintas dengan membatasi kecepatan para pengguna jalan yang melintasi ruas jalan Antosari Kabupaten Tabanan sesuai dengan kecepatan rencana yang telah ditentukan, rambu dilarang mendahului dengan guna memberitahu para pengguna jalan bahwa pada kawasan atau area tertentu para pengguna jalan yang akan melintasi jalan Antosari Kabupaten Tabanan dilarang untuk menyalip atau mendahului kendaraan, rambu peringatan dengan guna untuk meningkatkan kewaspadaan para pengguna jalan yang akan melintasi jalan Antosari Kabupaten Tabanan dengan maksud agar para pengguna jalan lebih berhati-hati saat memasuki suatu jalur seperti pada tikungan. Dilaksanakan pemasangan lampu penerangan jalan umum berfungsi untuk menerangi jalan maupun lingkungan disekitar jalan, pita penggaduh berfungsi untuk meningkatkan kewaspadaan bagi pengemudi menjelang lokasi yang berpotensi terjadinya kecelakaan lalu lintas, paku jalan berfungsi untuk mengatur lajur atau pemisah jalan dengan memberitahu para pengguna jalan saat melintasi jalan Antosari Kabupaten Tabanan agar tidak melewati lajur saat berkendara serta pembuatan marka jalan yang sesuai dengan kecepatan rencana pada ruas jalan Antosari Kabupaten Tabanan yaitu 60 Km/jam. Berdasarkan Peraturan Menteri Perhubungan No. 34 Tahun 2014 Tentang Marka Jalan, yaitu dengan ukuran panjang marka 5 m, 12 cm dan jarak antar marka 8 m.

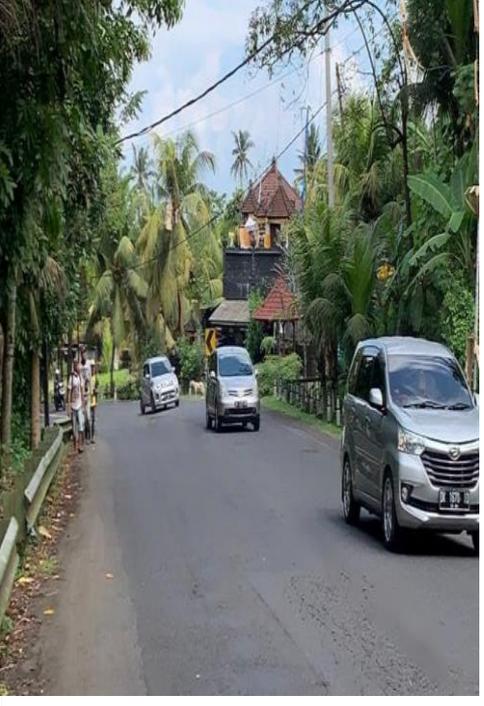
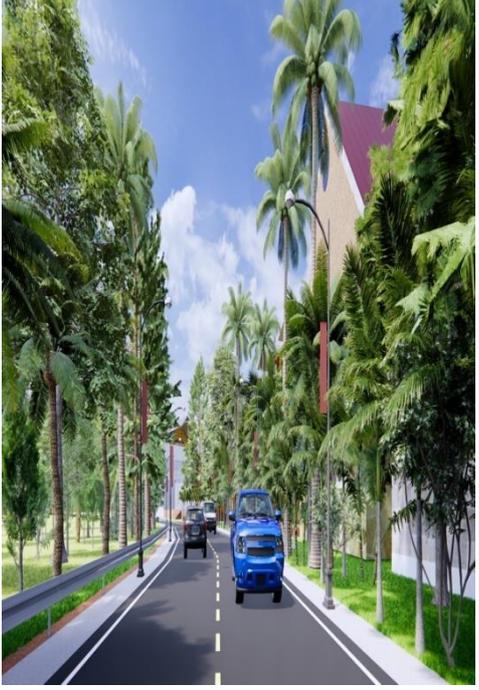
Tabel V. 18 Kondisi Eksisting Hazard Beserta Rekomendasinya

<ol style="list-style-type: none"> 1. Kondisi jalan yang bergelombang serta banyak aspal yang sudah mulai retak. 2. Marka jalan yang sudah pudar bahkan ada yang sudah terhapus. 3. Minimnya fasilitas perlengkapan jalan khususnya pada PJU.
	Usulan

<ol style="list-style-type: none"> 1. Pengaspalan kembali agar permukaan jalan kembali rata dan nyaman dilalui. 2. Pembuatan marka, baik itu marka tepi maupun marka pemisah lajur. 3. Pengadaan fasilitas perlengkapan jalan khususnya pada PJU.

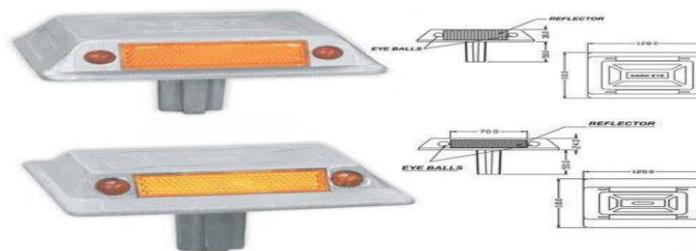
Rekomendasi Pada Ruas Jalan Antosari 2000-3000 M (Gambar Penampang jalan dengan rekomendasinya) Rekomendasi Ruas Jalan 2000 – 3000 m :

Dilaksanakan pemasangan rambu-rambu seperti: rambu pembatas kecepatan guna untuk menurunkan angka kecelakaan lalu lintas dengan membatasi kecepatan para pengguna jalan yang melintasi ruas jalan Antosari Kabupaten Tabanan sesuai dengan kecepatan rencana yang telah ditentukan, rambu dilarang mendahului dengan guna memberitahu para pengguna jalan bahwa pada kawasan atau area tertentu para pengguna jalan yang akan melintasi jalan Antosari Kabupaten Tabanan dilarang untuk menyalip atau mendahului kendaraan, rambu peringatan dengan guna untuk meningkatkan kewaspadaan para pengguna jalan yang akan melintasi jalan Antosari Kabupaten Tabanan dengan maksud agar para pengguna jalan lebih berhati-hati saat memasuki suatu jalur seperti pada tikungan. Dilaksanakan pemasangan lampu penerangan jalan umum berfungsi untuk menerangi jalan maupun lingkungan disekitar jalan, pita penggaduh berfungsi untuk meningkatkan kewaspadaan bagi pengemudi menjelang lokasi yang berpotensi terjadinya kecelakaan lalu lintas, paku jalan berfungsi untuk mengatur lajur atau pemisah jalan dengan memberitahu para pengguna jalan saat melintasi jalan Antosari Kabupaten Tabanan agar tidak melewati lajur saat berkendara serta pembuatan marka jalan yang sesuai dengan kecepatan rencana pada ruas jalan Antosari Kabupaten Tabanan yaitu 60 Km/jam berdasarkan Peraturan Menteri Perhubungan No. 34 Tahun 2014 Tentang Marka Jalan, yaitu dengan ukuran panjang marka 5 m, 12 cm dan jarak antar marka 8 m. Berdasarkan Peraturan Dirjen Hubdat No: KP.106/AJ.501/DRJD/2019 Tentang Petunjuk Teknis Marka Jalan.
