**INSPEKSI KESELAMATAN JALAN DENGAN METODE
*HAZARD IDENTIFICATION RISK ASSESSMENT AND
RISK CONTROL* DI KABUPATEN BANDUNG BARAT
(Studi Kasus : Jalan Raya Lembang KM 1–KM 7)**

KERTAS KERJA WAJIB

**DIPLOMA III MANAJEMEN TRANSPORTASI JALAN
POLITEKNIK TRANSPORTASI DARAT INDONESIA - STTD**

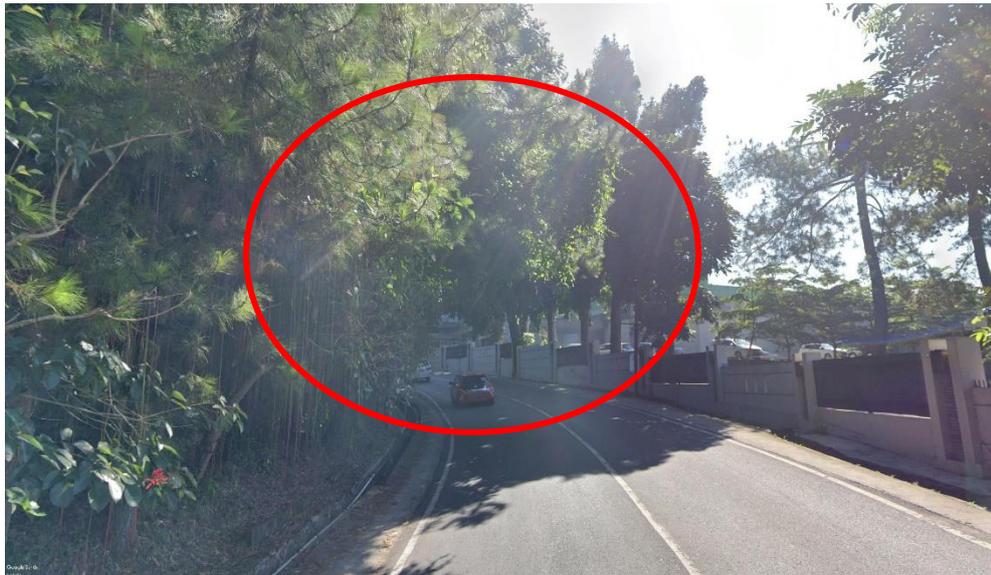
Gambar II. 4 : **Segmen 1 Ruas Jalan Raya Lembang**

Pada segmen 1 ini tata guna lahan berupa pertokoan, perumahan atau pemukiman rumah warga, dan masih banyak lahan kosong berupa pepohonan besar yang berada di sekitar ruas jalan. Terdapat *hazard* pada segmen ini yaitu KM 0,1 dan KM 0,2 berupa pepohonan yang berada di sekitar ruas jalan menjulur ke tengah ruas jalan, dan kendaraan yang melanggar marka tengah, pada KM 0,7 terdapat *hazard* RSUD Lembang yang berada dipinggir jalan dekat tikungan. Berikut ini gambaran ruas Jalan Raya Lembang pada segmen 1:

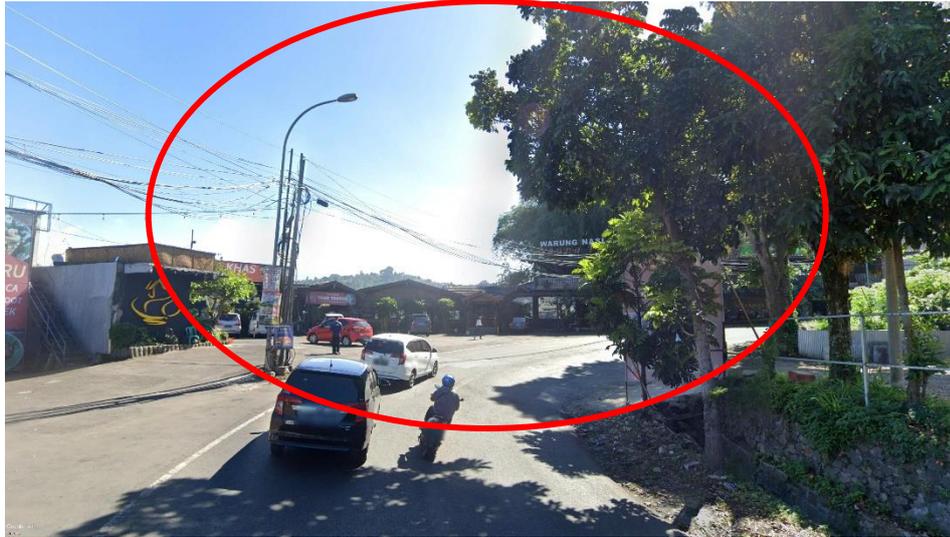
Gambar II. 5 : **Segmen 2 Ruas Jalan Raya Lembang**

Segmen 2 pada ruas jalan Raya Lembang tidak jauh berbeda dengan segmen 1, tata guna lahan di segmen 2 ini berupa perumahan atau pemukiman warga, sekolah, pertokoan dan masih banyak lahan kosong berupa pepohonan yang berada disekitar ruas jalan. Pada Segmen 2 terdapat *hazard* yaitu Rumah Makan Dermaga Sunda dan Rumah Makan Nasi Pengkolan yang berada di pinggir jalan. Berikut ini gambar atau kondisi ruas jalan Raya Lembang pada segmen 2:

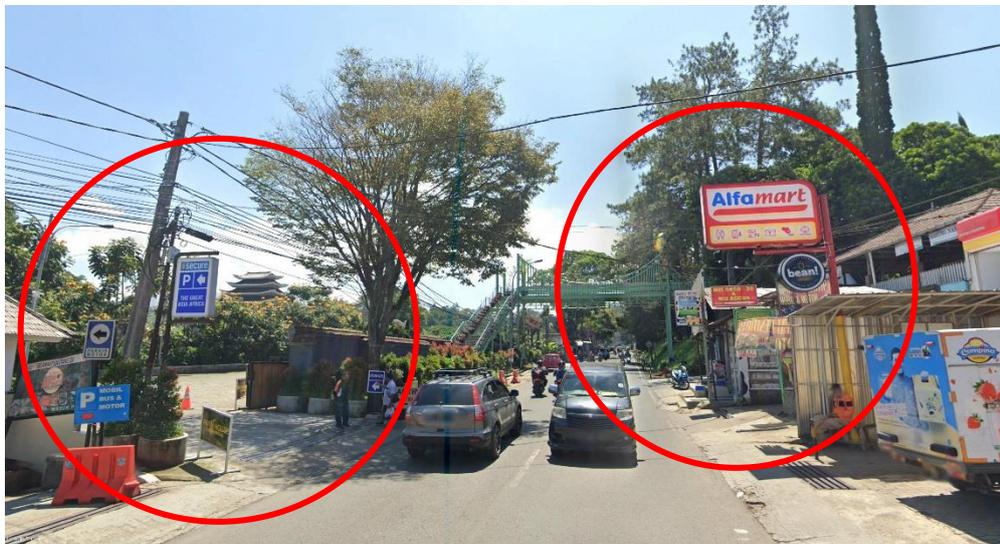
Gambar II. 6 : **Segmen 3 Ruas Jalan Raya Lembang**

Pada Segmen 3 ini tata guna lahan berupa perumahan atau pemukiman rumah warga, perkantoran, pertokoan dan tempat wisata yang berada di sekitar ruas jalan. Pada Segmen 3 terdapat *hazard* keluar masuknya kendaraan pada tempat wisata *The Great Asia Afrika* dan *Farm House*. Berikut ini gambar atau kondisi ruas jalan Raya Lembang pada segmen 3:

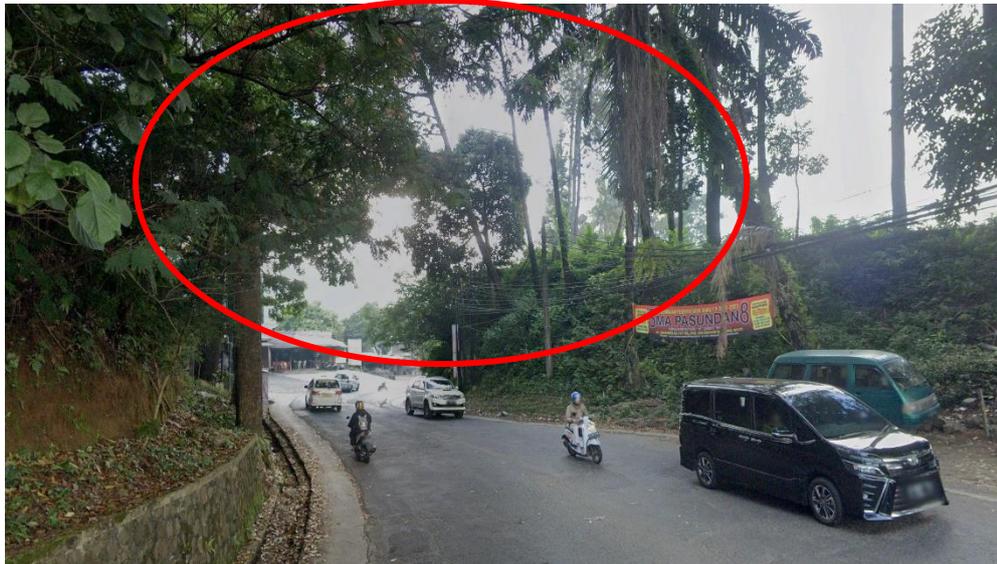
Gambar II. 7 : **Segmen 4 Ruas Jalan Raya Lembang**

Tata guna lahan pada Segmen 4 adalah pertokoan, tanah lahan kosong dengan pohon besar pada badan jalan, perumahan atau pemukiman warga. Pada Segmen 4 terdapat *hazard* berupa pohon besar yang menjulur ketengah ruas jalan. Berikut ini gambar atau kondisi ruas jalan Raya Lembang pada segmen 4:

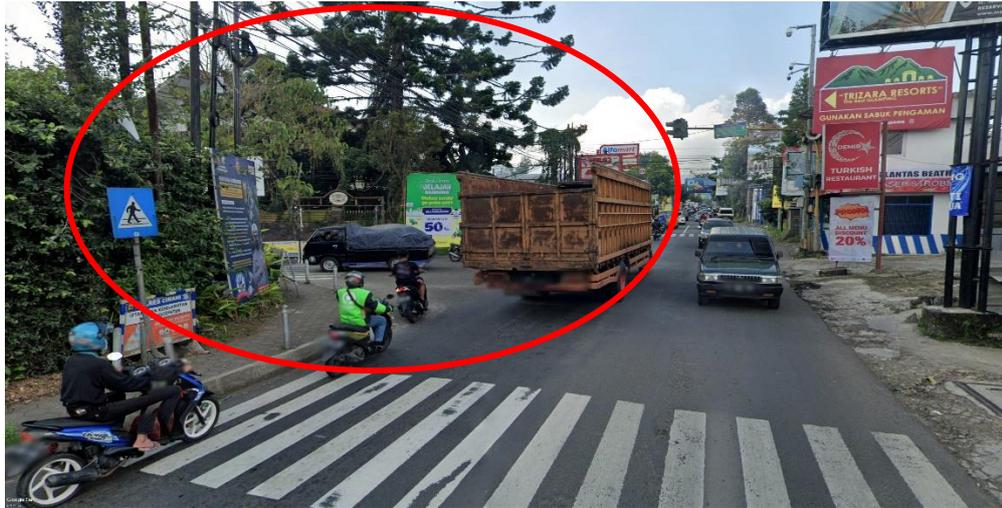
Gambar II. 8 : **Segmen 5 Ruas Jalan Raya Lembang**

Pada Segmen 5 terdapat tata guna lahan berupa perumahan atau pemukiman warga, namun pada Segmen 5 ini didominasi oleh pertokoan, karena pada Segmen 5 ini sudah mendekati pusat pertokoan kawasan wisata Jalan Raya Lembang. Pada Segmen 5 terdapat *hazard* berupa Simpang 3 Beatrix, yang mana titik konflik pada Simpang Beatrix ini cukup tinggi. Berikut ini gambar atau kondisi ruas jalan Raya Lembang pada segmen 5:

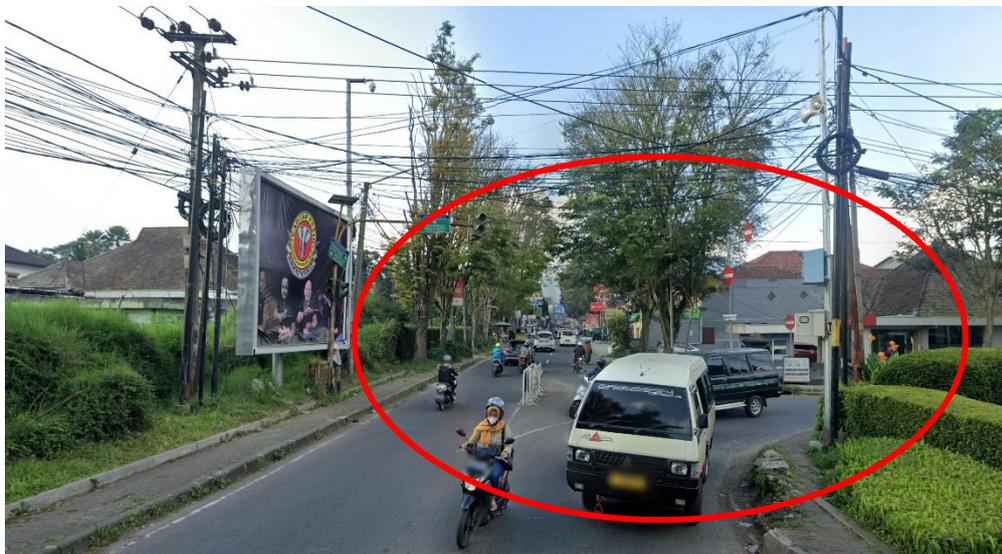
Gambar II. 9 : **Segmen 6 Ruas Jalan Raya Lembang**

Pada Segmen 6 terdapat *hazard* berupa Simpang 3 Grandhotel, yang mana pada simpang ini banyak pengendara yang melawan arus masuk kearah kaki simpang minor, yang mana pada kaki simpang minor merupakan jalan satu arah, tidak jarang juga pengunjung yang tidak mengetahui simpang 3 Grandhotel ini, sehingga terkadang pengunjung wisatawan kebingungan. Berikut ini gambar atau kondisi ruas jalan Raya Lembang pada segmen 6:

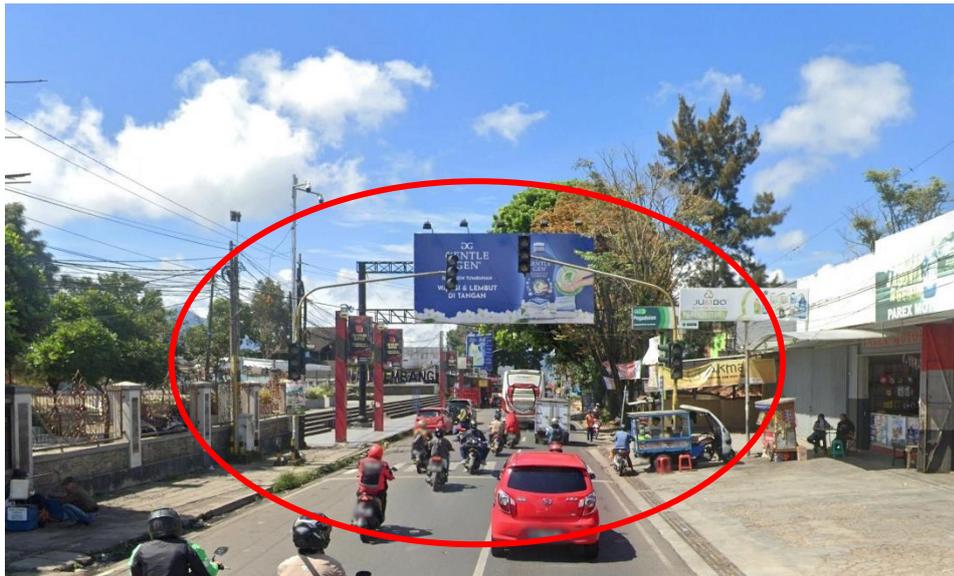
Gambar II. 10 : **Segmen 7 Ruas Jalan Raya Lembang**

Pada Segmen 7 pepohonan yang berada di sekitar ruas jalan sudah sedikit karena pertokoan dan pusat perbelanjaan di segmen ini sangat ramai, disegmen ini juga terdapat sekolah, masjid besar dan alun-alun lembang. Pada segmen 7 terdapat *hazard* yaitu akses jalan keluar masuk Masjid Besar dan Alun-alun Lembang, banyaknya penyeberang pejalan kaki namun fasilitas keselamatan jalan seperti APILL *warning light* dalam keadaan rusak.

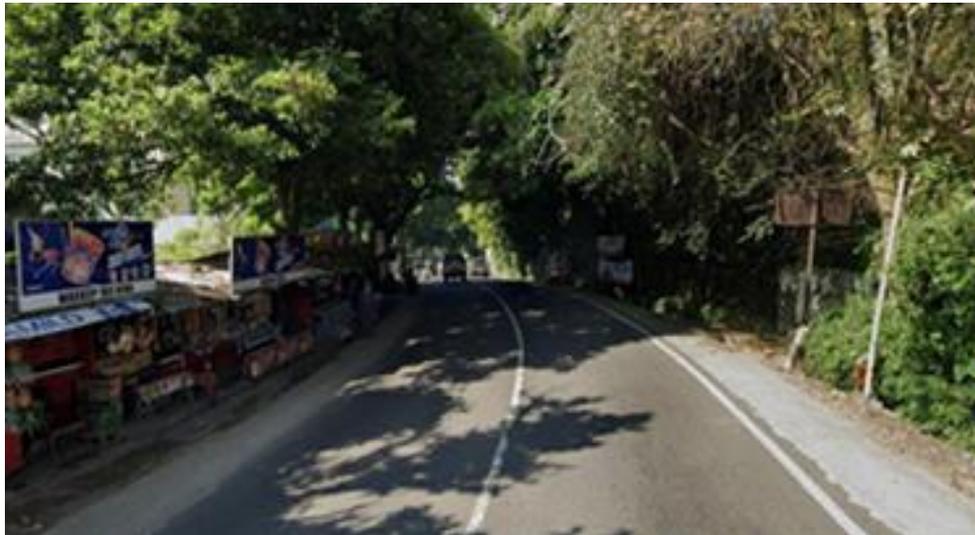
Gambar V. 1 : **Profil Ruas Jalan Raya Lembang**

Status Jalan	: Jalan Provinsi
Fungsi Jalan	: Kolektor Primer
Perkerasan	: Aspal
Panjang Segmen	: 7 km
Tipe Jalan	: 2/2 UD
Volume	: 1063.17 smp/jam
Kapasitas	: 2247 smp
V/C Ratio	: 0,47
Kepadatan	: 37.7
Level of service (LOS)	: C

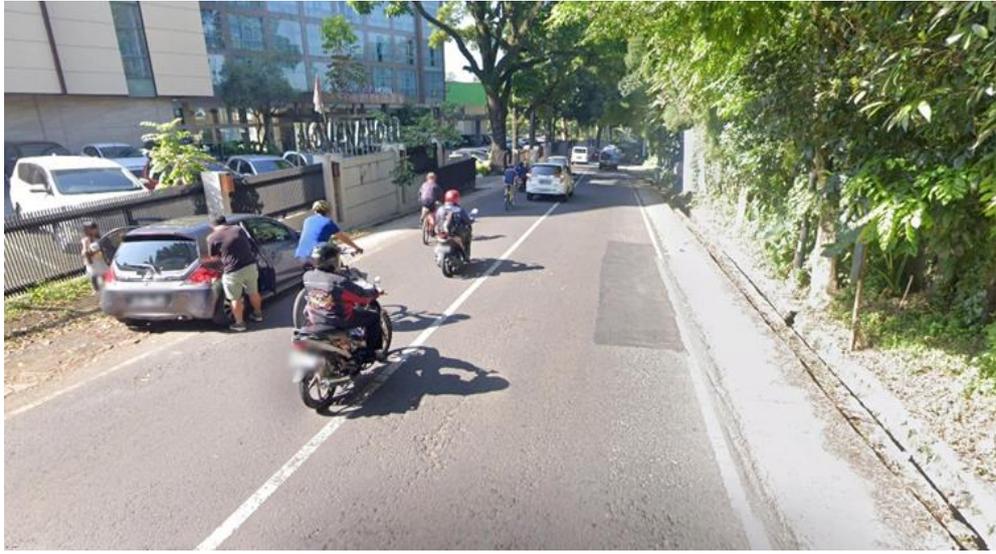
Gambar V. 2 : **Geometrik Jalan Segmen 1**

Pada ruas Jalan Raya Lembang segmen 1 memiliki lebar tiap lajur 3 m, lebar jalan 6 m, lebar bahu kiri jalan 1,5 m, lebar bahu kanan 1,5 m, dan lebar drainase kiri dan kanan jalan sebesar 0,5 m. Berikut ini gambar penampang melintang pada ruas Jalan Raya Lembang segmen 1:

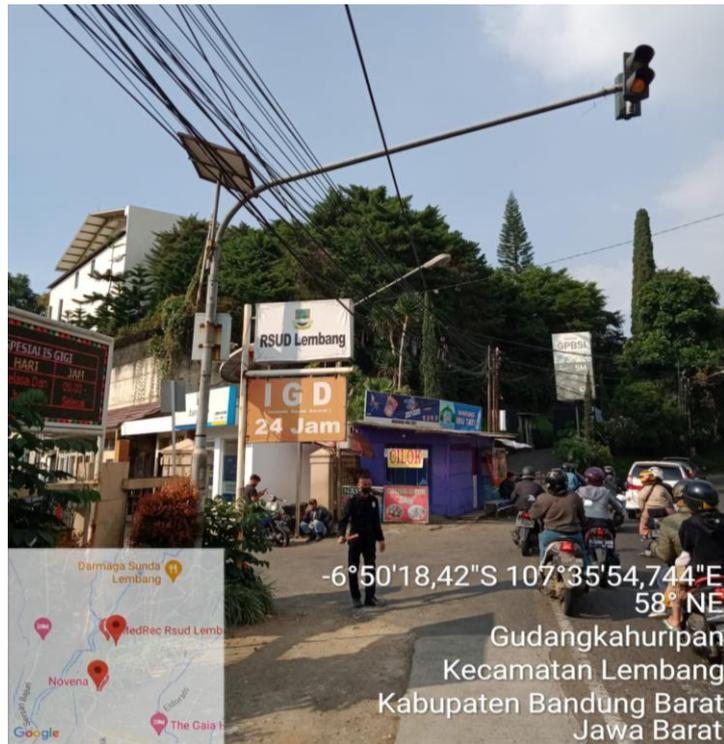
Gambar V. 3 : **Kondisi APILL *Warning Light* Segmen 1**

Pada segmen 1 terdapat 1 APILL *warning light* yaitu didepan RSUD Lembang dalam kondisi baik.

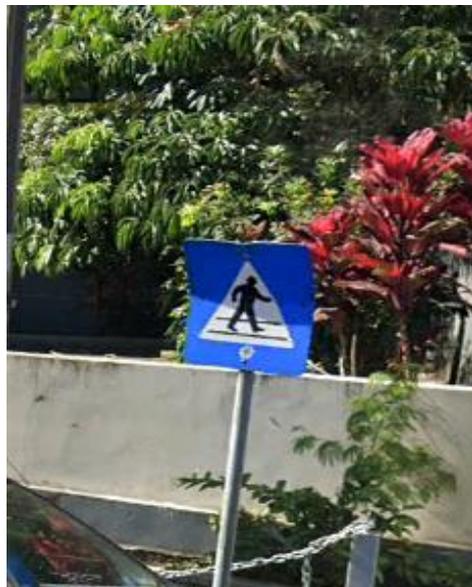
Gambar V. 4 : **Kondisi Rambu Rusak Segmen 1**

Pada segmen 1 terdapat 10 buah rambu yang terdiri dari 5 buah rambu peringatan, 3 buah rambu petunjuk, 1 buah rambu larangan, 1 buah rambu perintah mengalami kerusakan.

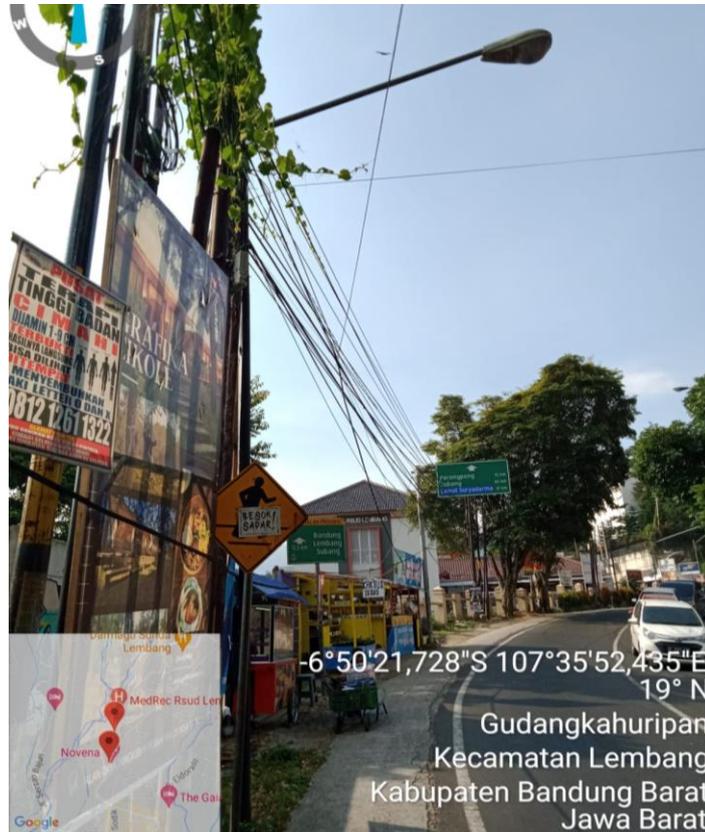
Gambar V. 5 : **Kondisi PJU mati segmen 1**

Pada segmen 1 terdapat 24 buah lampu penerangan jalan umum, dan yang mengalami kerusakan berjumlah 9 buah.

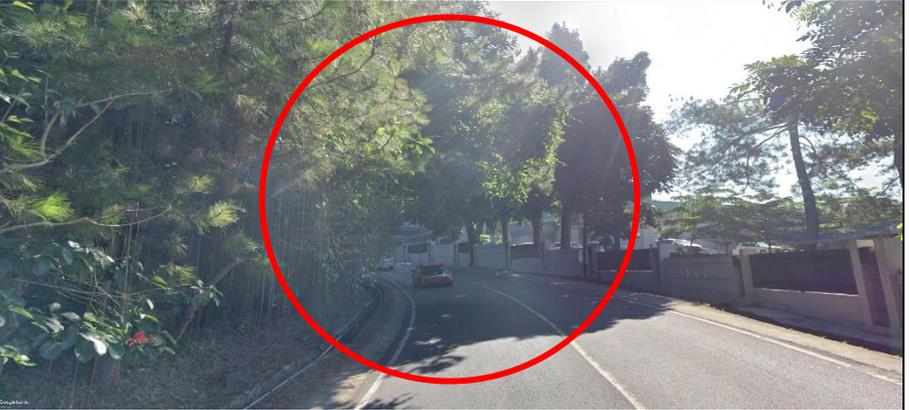
Pada KM 0,1 dan KM 0,2 terdapat pepohonan yang tinggi dan besar berada dekat badan jalan dengan batang ranting pohon yang menjorok ke badan jalan, memiliki potensi bahaya apabila cabang ranting pohon tersebut patah dan jatuh ke badan jalan akan menimpa pengendara dan membahayakan pengendara yang melintas di jalur tersebut. Berikut *Hazard*/bahaya yang terdapat pada segmen 1.

NO	LOKASI	HAZARD	POTENSI	GAMBAR
1.	KM 0,1	Pohon yang tinggi dan besar berada di dekat badan jalan dengan batang pohon yang menjorok ke badan jalan	Batang pohon kering ataupun ketika cuaca sedang buruk ketika jatuh ke badan jalan akan menimpa kendaraan atau sudah jatuh ke badan jalan akan mengganggu keseimbangan atau mengganggu konsentrasi pengendara di jalur normal.

Lokasi	<i>Hazard</i> Segmen 2	Potensi Bahaya	Resiko	Frekuensi Kejadian	<i>Consequences</i>	<i>Likelihood</i>	C x L	<i>Risk Level</i>	Pengendalian Resiko
KM 0,1	Pohon yang tinggi dan besar berada di dekat badan jalan	Cabang atau ranting dari pepohonan besar jika jatuh ke badan jalan akan menimpa kendaraan dan membahayakan pengendara yang melintasi di jalur normal.	Korban Meninggal dunia, Kendaraan rusak, Korban Luka-luka	5 tahun sekali	E	2	E x 2	<i>Low Risk</i>	Melakukan pemeliharaan rutin dan relokasi pepohonan
KM 0,2	Pohon yang tinggi dan besar berada di dekat badan jalan	Cabang atau ranting dari pepohonan besar jika jatuh ke badan jalan akan menimpa kendaraan dan membahayakan pengendara yang melintasi di jalur normal.	Korban Meninggal dunia, Kendaraan rusak, Korban Luka-luka	3 tahun sekali	C	3	C x 3	<i>Moderate Risk</i>	Melakukan pemeliharaan rutin dan relokasi pepohonan

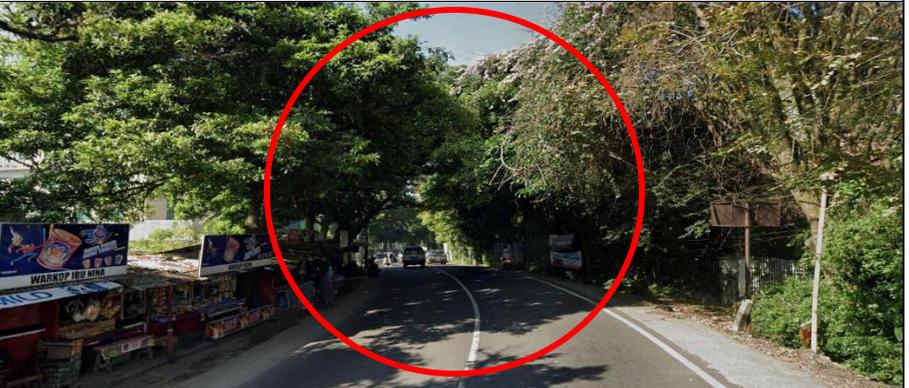
2.	KM 0,2	Pohon yang tinggi dan besar berada di dekat badan jalan dengan batang pohon yang menjorok ke badan jalan	Batang pohon kering ataupun ketika cuaca sedang buruk ketika jatuh ke badan jalan akan menimpa kendaraan atau sudah jatuh ke badan jalan akan mengganggu keseimbangan atau mengganggu konsentrasi pengendara di jalur normal.

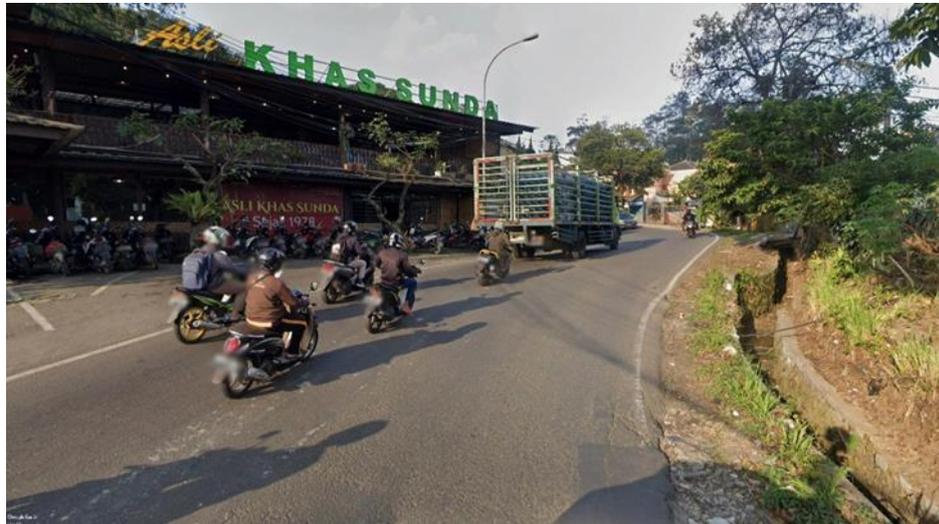
Gambar V. 7 : **Geometrik Jalan Segmen 2**

Pada ruas Jalan Raya Lembang segmen 2 memiliki lebar tiap lajur 3 m, lebar jalan 6 m, lebar bahu kiri jalan 1,5 m, lebar drainase kiri dan kanan jalan sebesar 0,5 m. Berikut ini gambar visualisasi segmen 2.

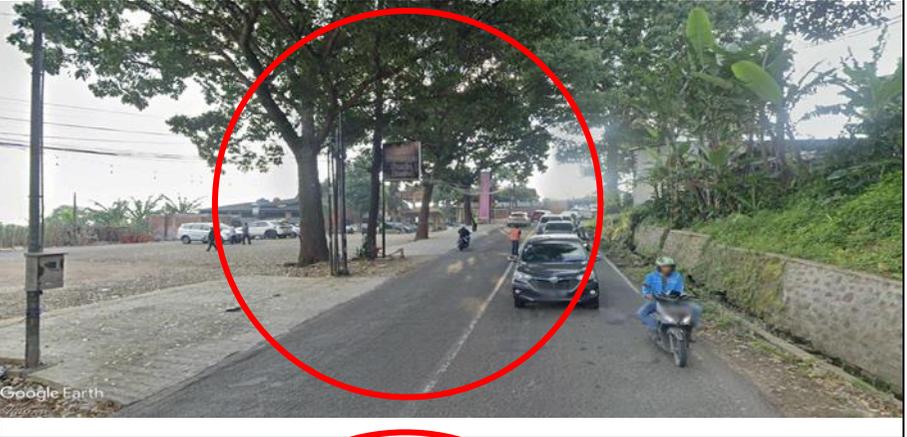
Pada KM 1,8 dan KM 1,9 terdapat akses keluar masuk Rumah Makan Dermaga Sunda dan Rumah Makan Saung Pengkolan, memiliki potensi bahaya cukup tinggi karena keduanya terdapat konflik kendaraan yang tinggi baik *merging*, *diverging*, dan *crossing*. Dengan intensitas keluar masuk kendaraan yang tinggi kemungkinan tingkat terjadinya potensi kecelakaan kendaraan dapat terjadi, serta tidak dilengkapi adanya fasilitas keselamatan pada lokasi ini. Berikut terdapat *hazard* pada segmen 2.

NO	LOKASI	HAZARD	POTENSI	GAMBAR
1.	KM 1,8	Rumah makan Dermaga Sunda	intensitas keluar masuk kendaraan yang tinggi dari Rumah Makan Dermaga Sunda dapat berpotensi kecelakaan sering terjadinya konflik <i>merging</i> , <i>diverging</i> dan <i>crossing</i> karena belum tersedianya APILL <i>warning light</i> maupun rambu peringatan hati-hati

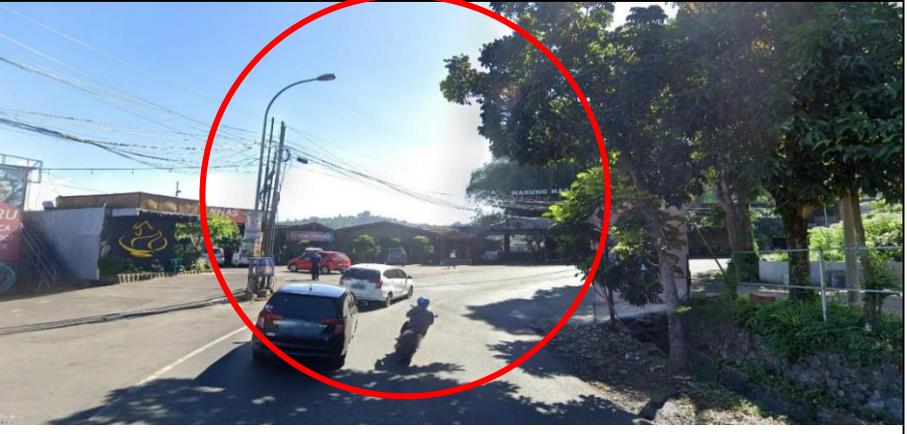
2.	KM 1,9	Rumah makan Saung Pengkolan	intensitas keluar masuk kendaraan yang tinggi dari Rumah Makan Saung Pengkolan dapat berpotensi kecelakaan sering terjadinya konflik <i>merging</i> , <i>diverging</i> dan <i>crossing</i> karena belum tersedianya APILL <i>warning light</i> maupun rambu peringatan hati-hati

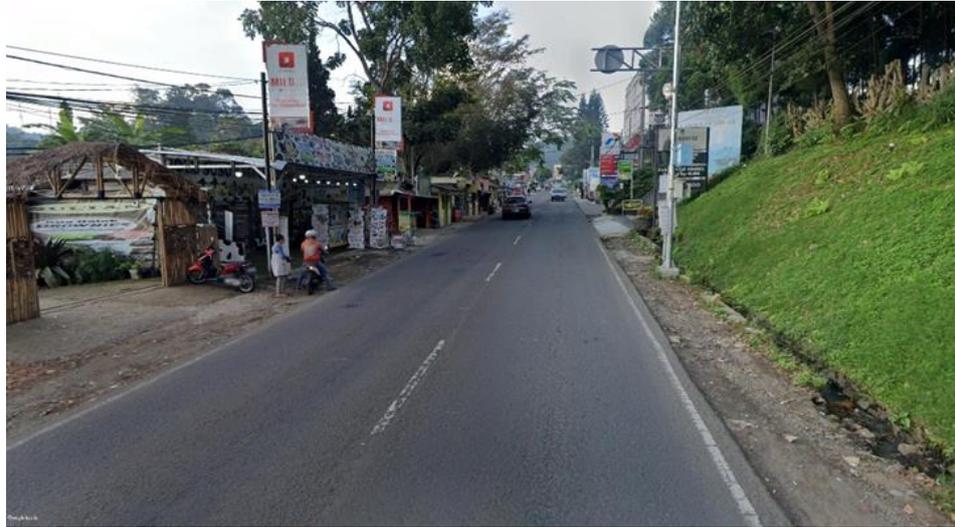
Gambar V. 9 : **Geometrik Jalan Segmen 3**

Pada ruas Jalan Raya Lembang segmen 3 memiliki lebar tiap lajur 3 m, lebar jalan 6 m, lebar bahu kiri jalan 1,5 m, lebar bahu kanan 1,5 m, dan lebar drainase kiri dan kanan jalan sebesar 0,5 m. Berikut ini gambar visualiasi segmen 3

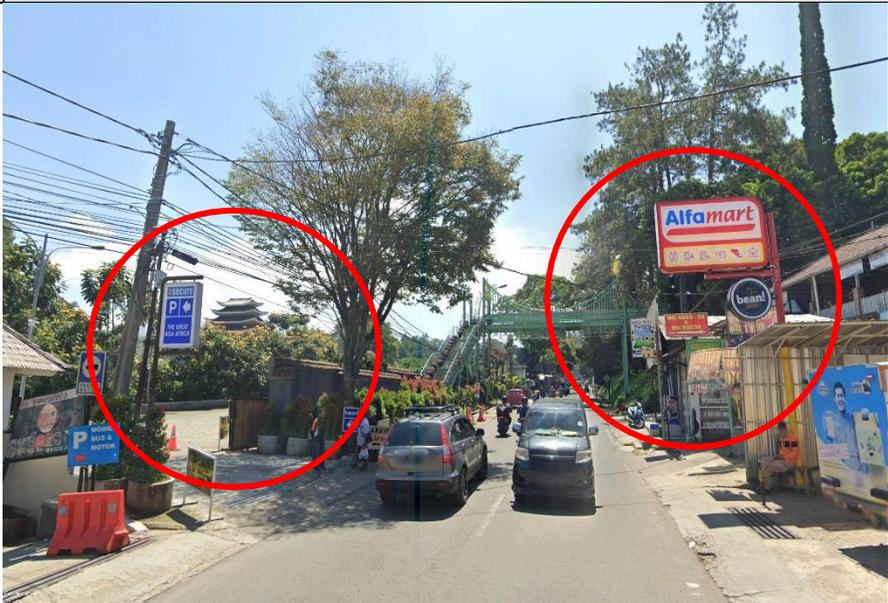
NO	LOKASI	HAZARD	POTENSI	GAMBAR
1.	KM 2, 5	Tempat Wisata The Great Asia Africa dan Famrhouse Lembang	intensitas keluar masuk kendaraan yang tinggi dari Tempat Wisata The Great Asia Africa dan Famrhouse Lembang dapat berpotensi kecelakaan sering terjadinya konflik merging, diverging dan crossing kendaraan, para pejalan kaki yang sudah disediakan jembatan penyeberangan orang masih banyak yang menyeberang sembarangan dan tidak memakai fasilitas jembatan penyeberangan orang.

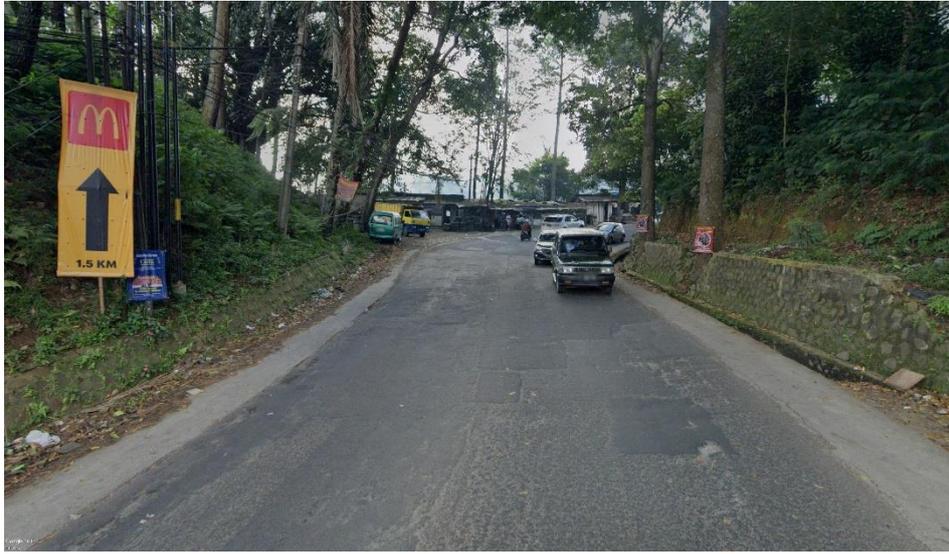
Gambar V. 11 : **Geometrik Jalan Segmen 4**

Pada ruas Jalan Raya Lembang segmen 4 memiliki lebar tiap lajur 3,5 m, lebar jalan 6 m, lebar bahu kiri jalan 1,5 m, lebar bahu kanan 1,5 m, dan lebar drainase kiri dan kanan jalan sebesar 0,5 m. Berikut ini gambar visualisasi segmen 4.

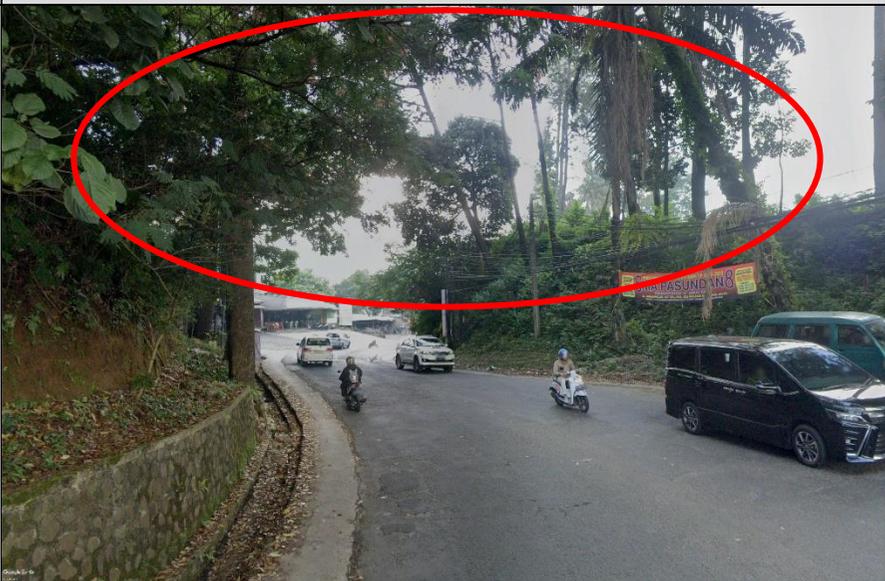
NO	LOKASI	<i>HAZARD</i>	POTENSI	GAMBAR
1.	KM 3, 4	Pohon yang tinggi dan besar berada di dekat badan jalan dengan batang pohon yang menjorok ke badan jalan	Batang pohon kering ataupun ketika cuaca sedang buruk ketika jatuh ke badan jalan akan menimpa kendaraan atau sudah jatuh ke badan jalan akan mengganggu keseimbangan atau mengganggu konsentrasi pengendara di jalur normal. Serta belum tersedianya rambu peringatan pada lokasi ini, kondisi jalan dan marka yang buruk, dapat berpotensi menimbulkan terjadinya kecelakaan.

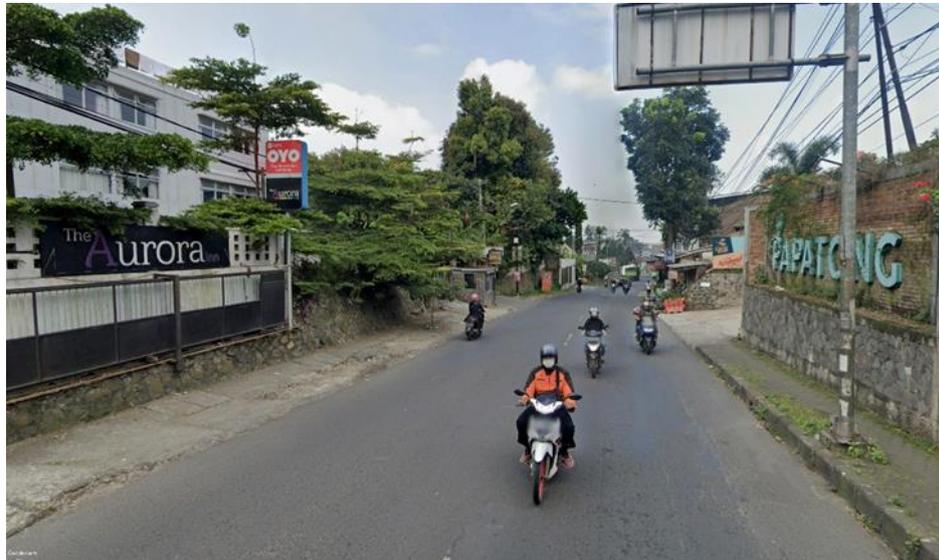
Gambar V. 13 : **Geometrik Jalan Segmen 5**

Pada ruas Jalan Raya Lembang segmen 5 memiliki lebar tiap lajur 4 m, lebar jalan 8 m, lebar trotoar kiri jalan 1,5 m, lebar trotoar kanan 1 m. Berikut ini gambar visualisasi segmen 5.

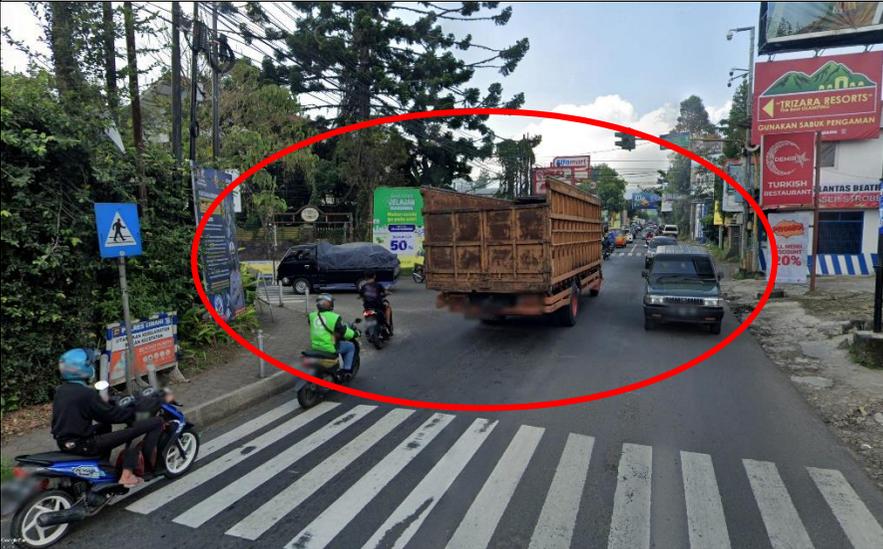
NO	LOKASI	HAZARD	POTENSI	GAMBAR
1.	KM 5	Simpang Beatrix	Titik konflik cukup tinggi pada simpang beatrik ini baik merging, diverging dan crossing, terdapat APILL warning light yang mati dan tidak adanya rambu peringatan sebelum memasuki simpang Beatrix ini, dan kondisi marka yang buruk pada simpang ini

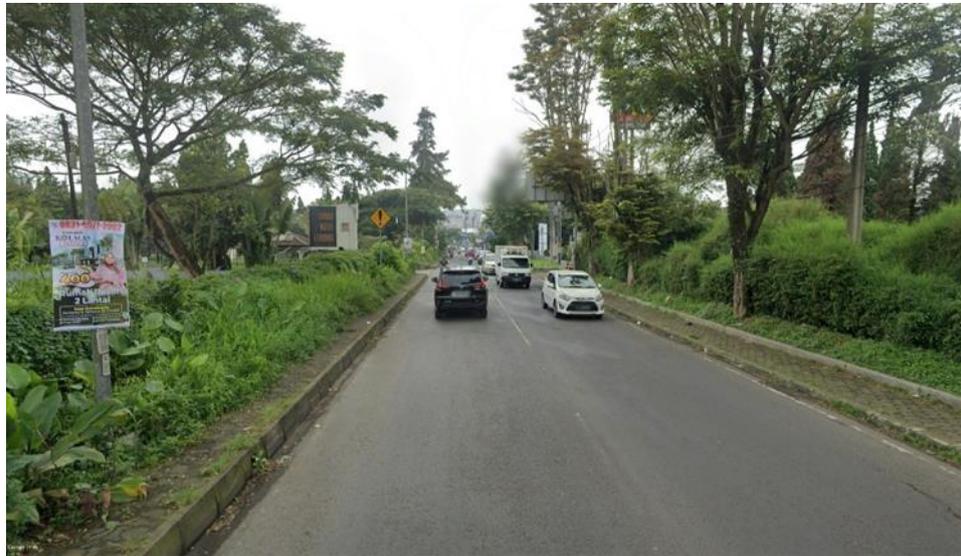
Gambar V. 15 : **Geometrik Jalan Segmen 6**

Pada ruas Jalan Raya Lembang segmen 6 memiliki lebar tiap lajur 4 m, lebar jalan 8 m, lebar trotoar kiri jalan 1,5 m, lebar trotoar kanan 1 m. Berikut ini gambar visualisasi segmen 6.

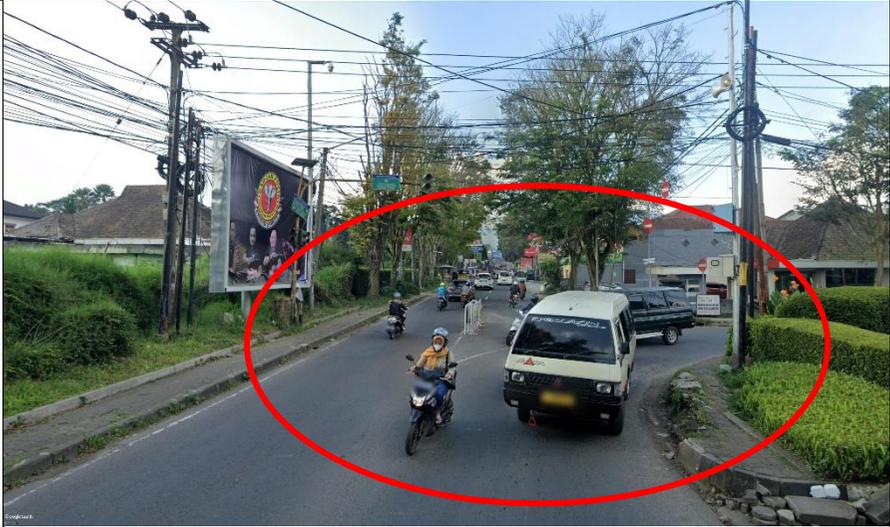
NO	LOKASI	HAZARD	POTENSI	GAMBAR
1.	KM 5, 6	Simpang Grandhotel	Setelah melewati simpang grand hotel ini merupakan jalur satu arah, belum tersedianya rambu perintah wajib lurus, dan dilarang belok kanan, sehingga pengemudi yang awam dengan kondisi jalan di simpang ini kebingungan dan berbelok kekanan sehingga menimbulkan konflik kecelakaan pada simpang grandhotel ini

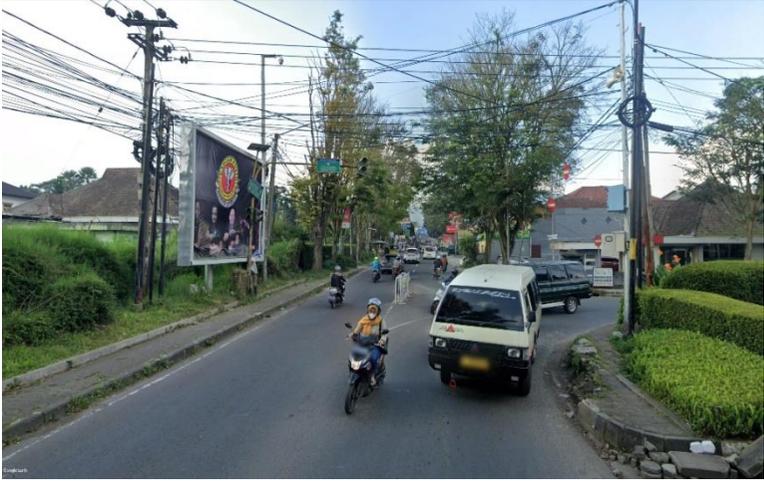
Lokasi	<i>HAZARD</i>	Penanganan
Segmen 6 KM 5,6

A photograph showing a road intersection. A white van is in the center, and a motorcycle is in the foreground. Overhead power lines are visible, with some sagging or crossing over the road, creating a hazard.

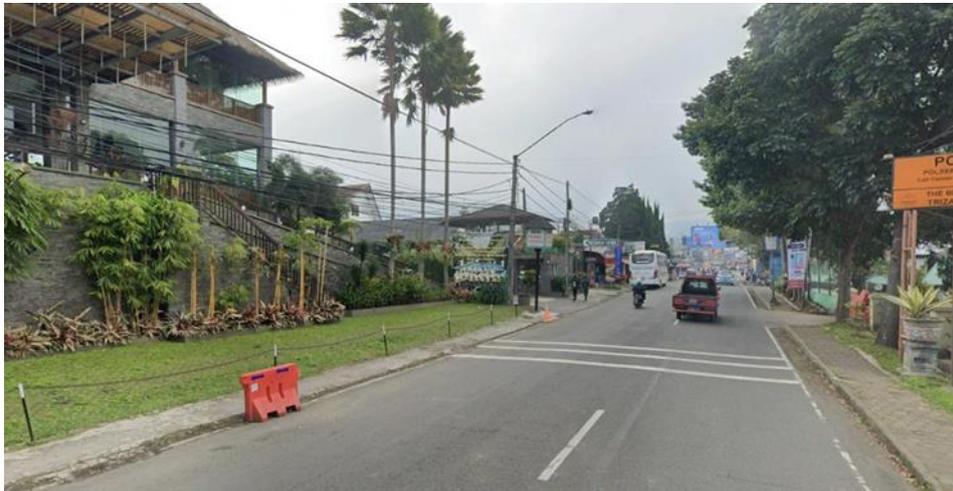
Gambar V. 17 : **Geometrik Jalan Segmen 7**

Pada ruas Jalan Raya Lembang segmen 7 memiliki lebar tiap lajur 4 m, lebar jalan 8 m, lebar trotoar kiri jalan 1,5 m, lebar trotoar kanan 1 m. Berikut ini gambar visualisasi segmen 7.

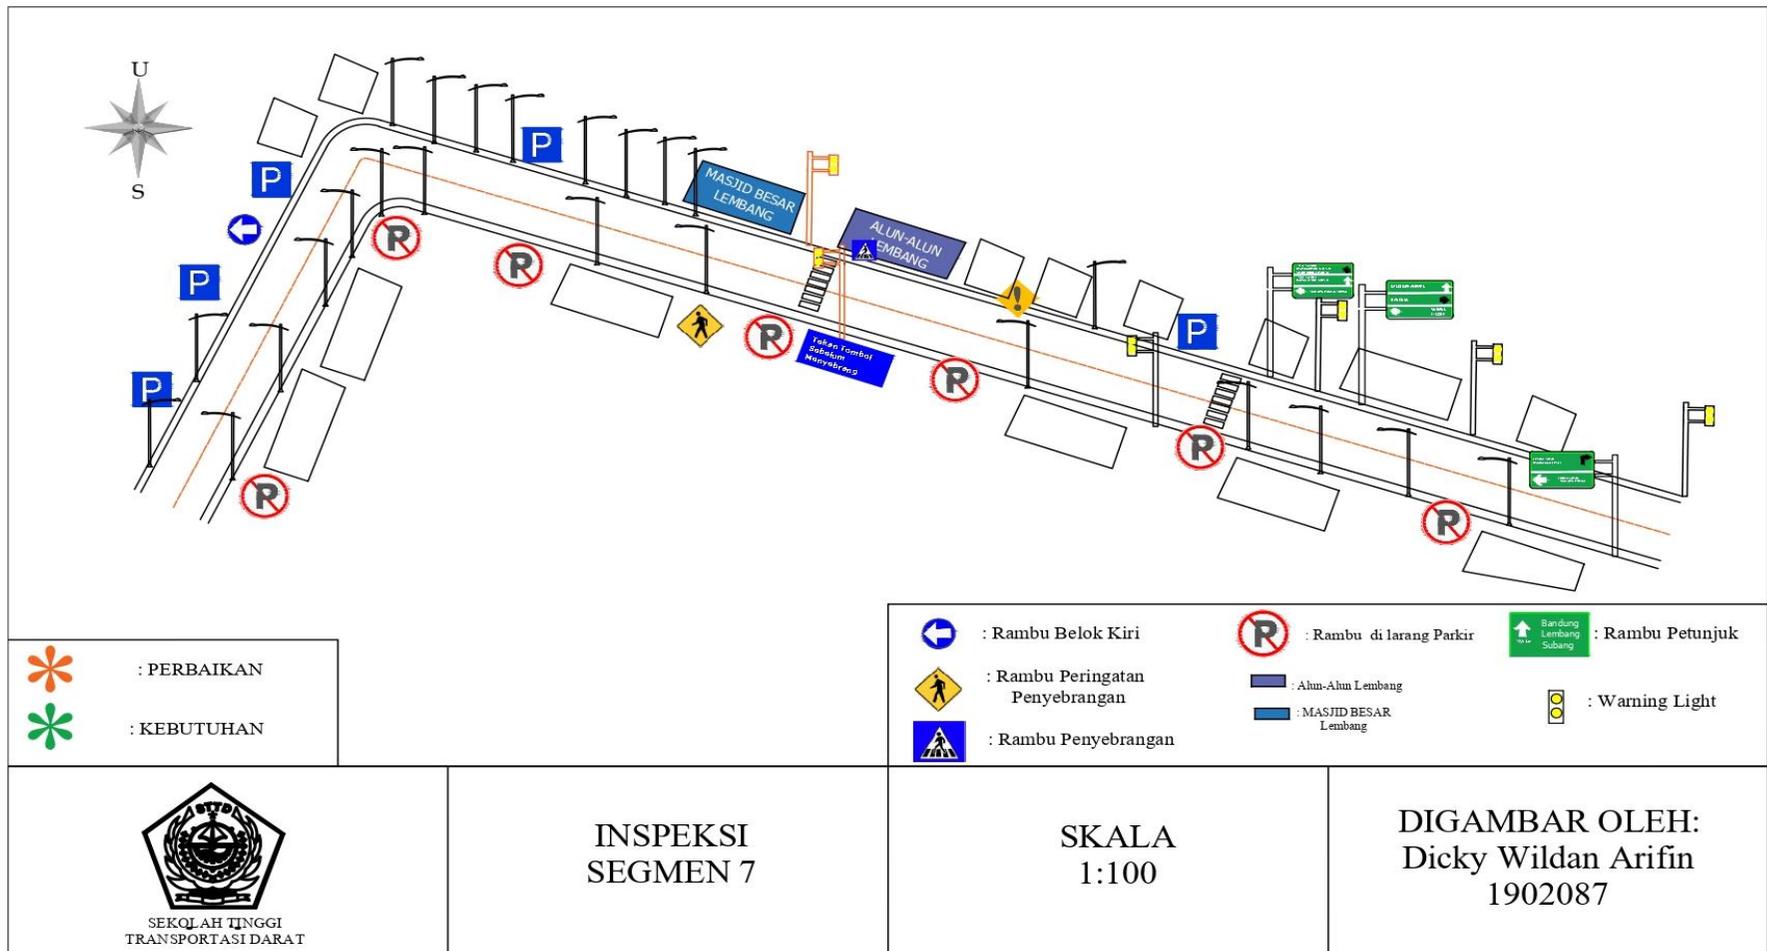
Gambar V. 18 : Hasil Inspeksi Segmen 7

No	Jenis fasilitas	Jumlah	Keterangan
1	Marka Jalan	-	Sepanjang Segmen 7
2	<i>APILL Warning Light</i>	2	Perbaikan

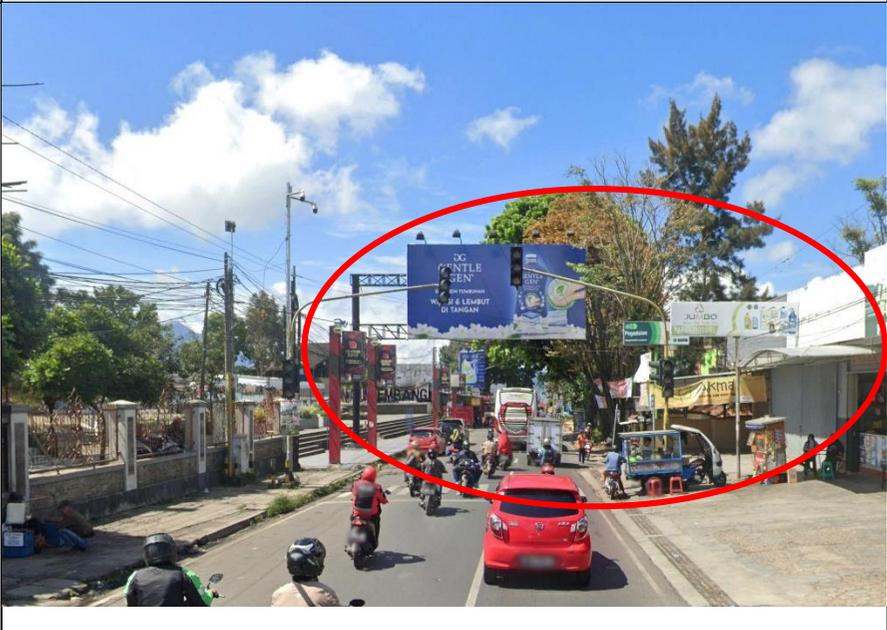
NO	LOKASI	<i>HAZARD</i>	POTENSI	GAMBAR
1.	KM 6, 6	Masjid Besar Lembang	Pada lokasi ini penyeberang pejalan kaki cukup tinggi karena pada lokasi ini merupakan alun-alun lembang dan banyak pertokoan, namun belum terdapatnya zebra cross dan rambu perintah khusus penyeberangan pejalan kaki pada lokasi ini yang dapat menyebabkan terjadinya kecelakaan, selain itu pada lokasi ini merupakan daerah dilarang parkir namun masih banyak baik kendaraan ataupun PKL yang masih melanggar hal tersebut.

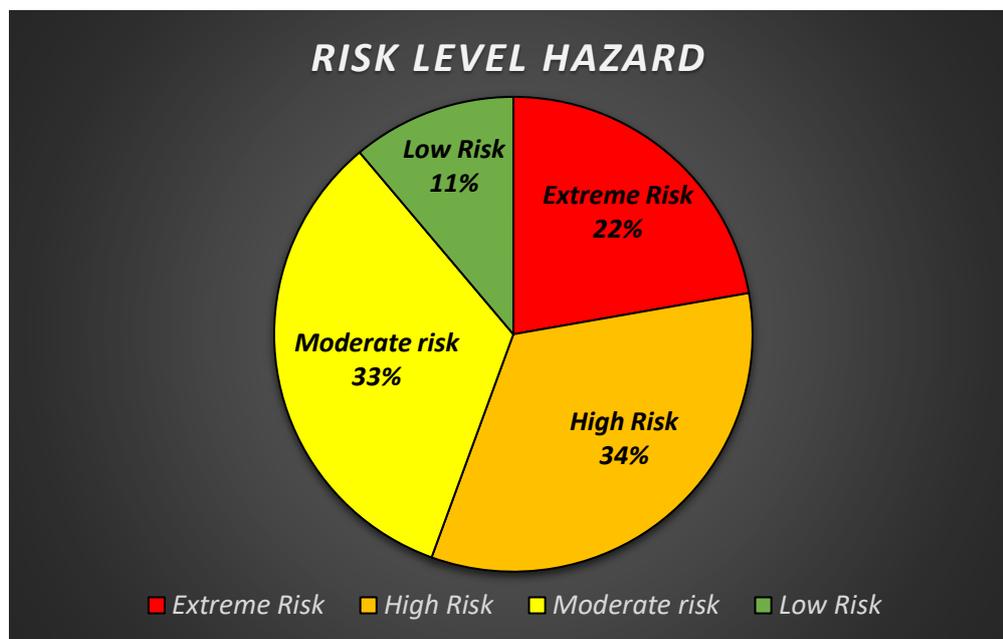
Gambar V. 19 : **Diagram Risk Level Hazard**

Berikut ini merupakan diagram *risk level hazard* berdasarkan hasil analisis diatas:
