**PENINGKATAN JALAN YANG BERKESELAMATAN DI
DAERAH RAWAN KECELAKAAN (STUDI KASUS JALAN
RAJA INAL SIREGAR DESA SIMIRIK)**

KERTAS KERJA WAJIB

**POLITEKNIK TRANSPORTASI DARAT INDONESIA –STTD
PROGRAM STUDI DIPLOMA III MANAJEMEN TRANSPORTASI JALAN
BEKASI
2022**

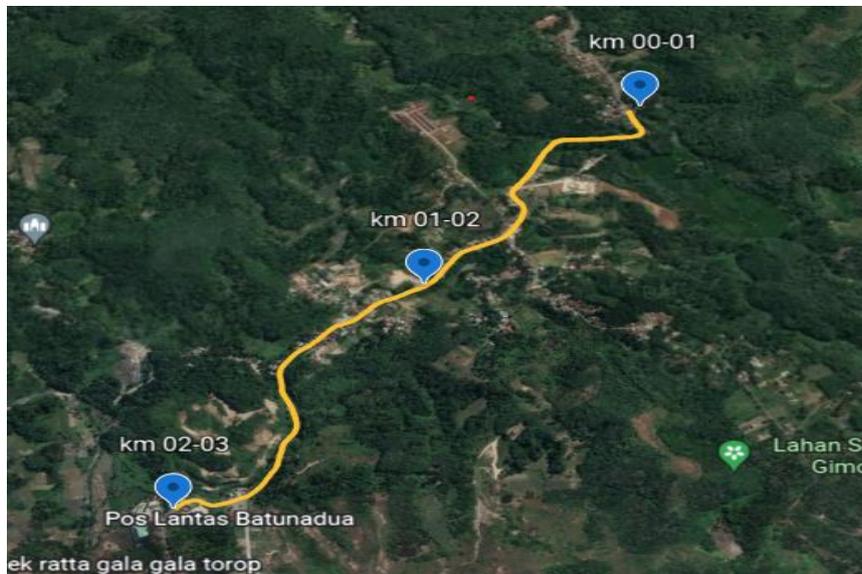
Gambar II. 7 Ruas Jalan Raja Inal Siregar KM 00-KM 03

Jalan ini merupakan jalan dengan tipe 2/2 UD dengan lebar jalan 5 (lima) meter Dengan kecepatan rata – rata kendaraan sebesar 39,6 km/jam, volume lalu lintas 5293 kend/hari, kapasitas jalan 2219.66

smp/jam, dan tata guna lahan disekitar jalan ini ialah berupa permukiman, dan lahan perkebunan.

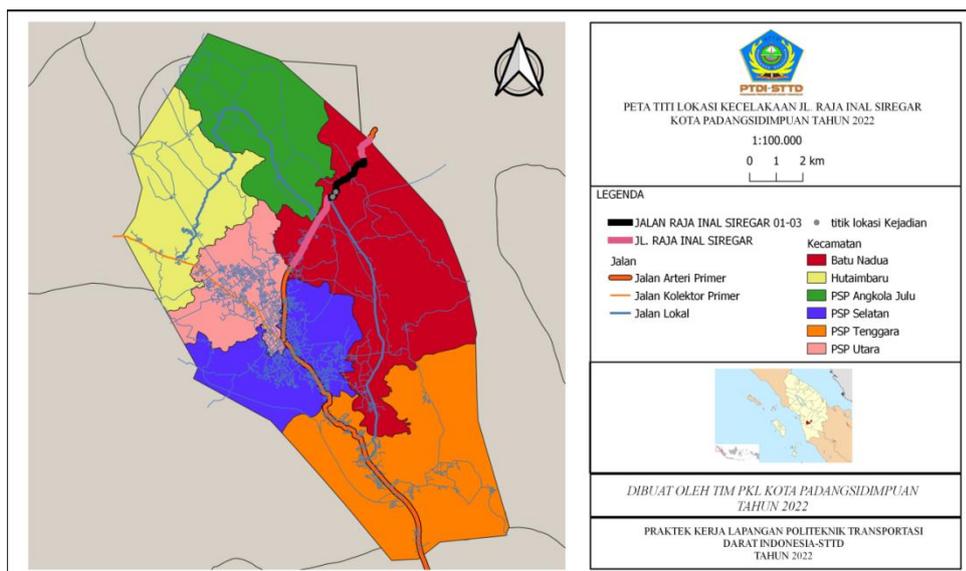
Gambar II. 8 Ruas Jalan Raja Inal Siregar

Gambar II.8 merupakan peta dari Kota Padangsidempuan, dengan garis berwarna merah muda yang merupakan Jalan Raja Inal Siregar dengan panjang total Jalan Raja Inal Siregar sepanjang 7 (tujuh) kilometer dan garis hitam tebal yang merupakan Jalan Raja Inal Siregar KM 01-03 yang merupakan wilayah kajian sepanjang 2 kilometer.

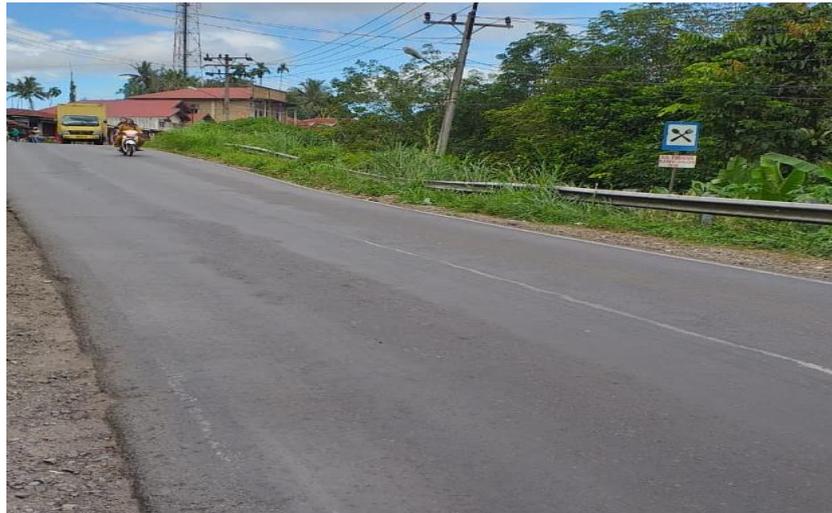
Gambar II. 9 kondisi ruas jalan

Jalan Raja Inal Siregar memiliki panjang jalan total sepanjang kurang lebih 7 Km, dengan status jalan Nasional dan jalan arteri berdasarkan fungsinya. Dengan tipe jalan 2/2 UD, Lebar jalan 5 m, lebar bahu 0,5 m, pada wilayah kajian yaitu Jalan Raja Inal Siregar pada Desa Simirik (kilometer 1 sampai dengan kilometer 3) merupakan jalan dengan panjang jalan 2,94m, Kondisi perkerasan jalan pada jalan Raja Inal Siregar memiliki kondisi yang bergelombang dan berlubang.

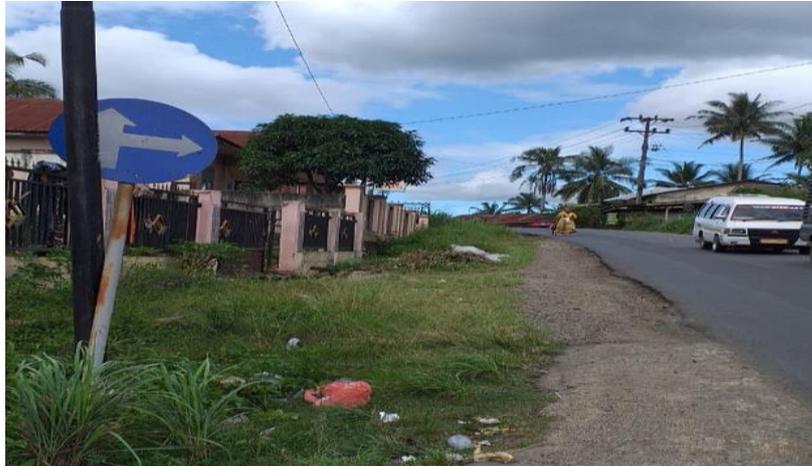
Gambar II. 10 Kondisi Rambu

Berdasarkan Gambar II. 8, terlihat Kondisi rambu yang tidak baik seperti rambu yang tertutupi ranting pohon, rambu yang sudah rusak, dan, di beberapa tempat tidak terdapat rambu yang mendeskripsikan kondisi jalan selanjutnya seperti jalan yang bergelombang, tikungan tajam atau peringatan adanya jurang.

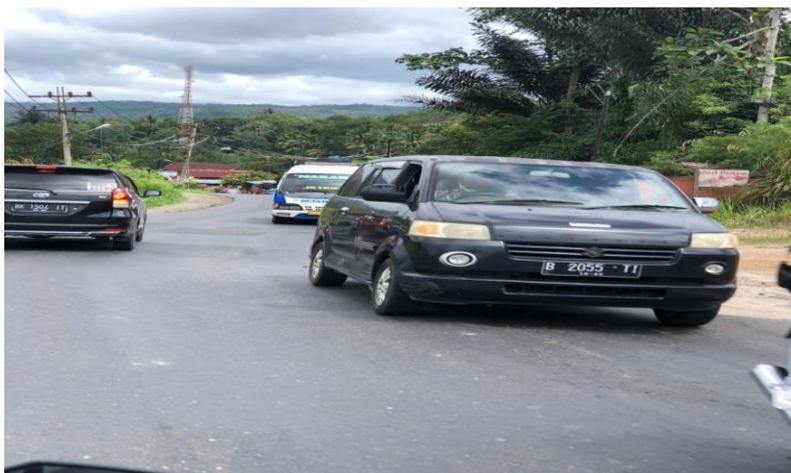
Gambar II. 11 Kondisi Marka

Berdasarkan Gambar II. 4, terlihat kondisi marka yang sudah buram bahkan sudah tidak terlihat, perlunya perbaikan dari marka dengan mengecat ulang marka.

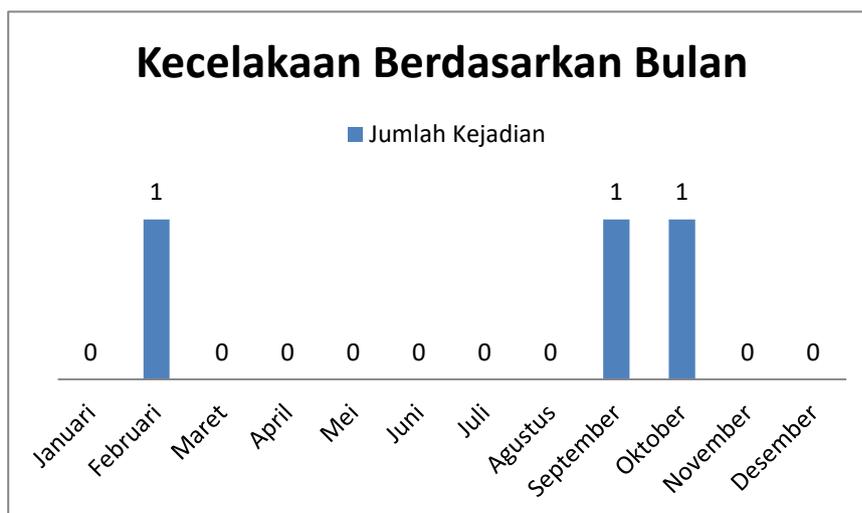
Gambar V. 1 Kecelakaan Berdasarkan Bulan Berdasarkan data Tabel V.1 di atas pada tahun 2021, telah terjadi 3 Kejadian kecelakaan di ruas Jalan Raja Inal Siregar yakni di bulan Februari, September, dan Oktober.

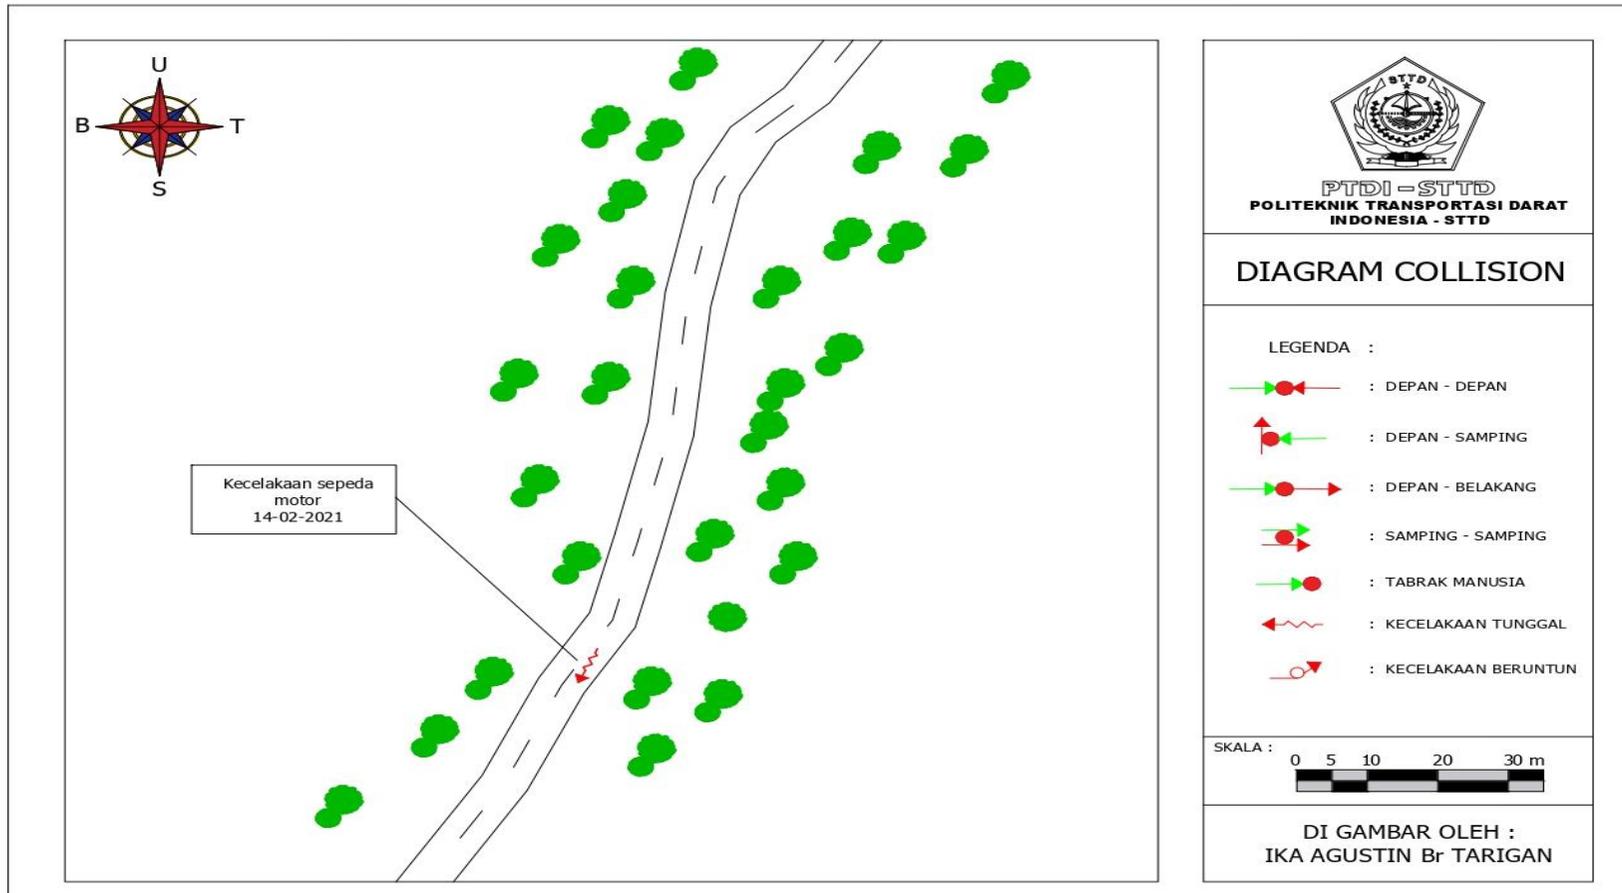
Gambar V. 14 Diagram Collision Minggu, 14 Februari 2021

Pada hari minggu tanggal 14 Februari 2021 pada pukul 00.30 wib terjadi kecelakaan di ruas jalan Raja Inal Siregar, dengan tipe kejadian kecelakaan tunggal dengan jenis kendaraan sepeda motor. Sepeda motor tersebut bergerak dari Desa Simirik menuju Kota Padangsidempuan dengan kecepatan yang tinggi, pada saat melaju di jalan yang bergelombang dan kemudian kehilangan kendali. Dari kejadian kecelakaan terdapat 1 korban meninggal dunia dan 1 korban luka ringan, dengan kerugian material sebesar Rp. 300.000, kecelakaan terjadi akibat kecepatan yang tinggi dan lalainya pengemudi.

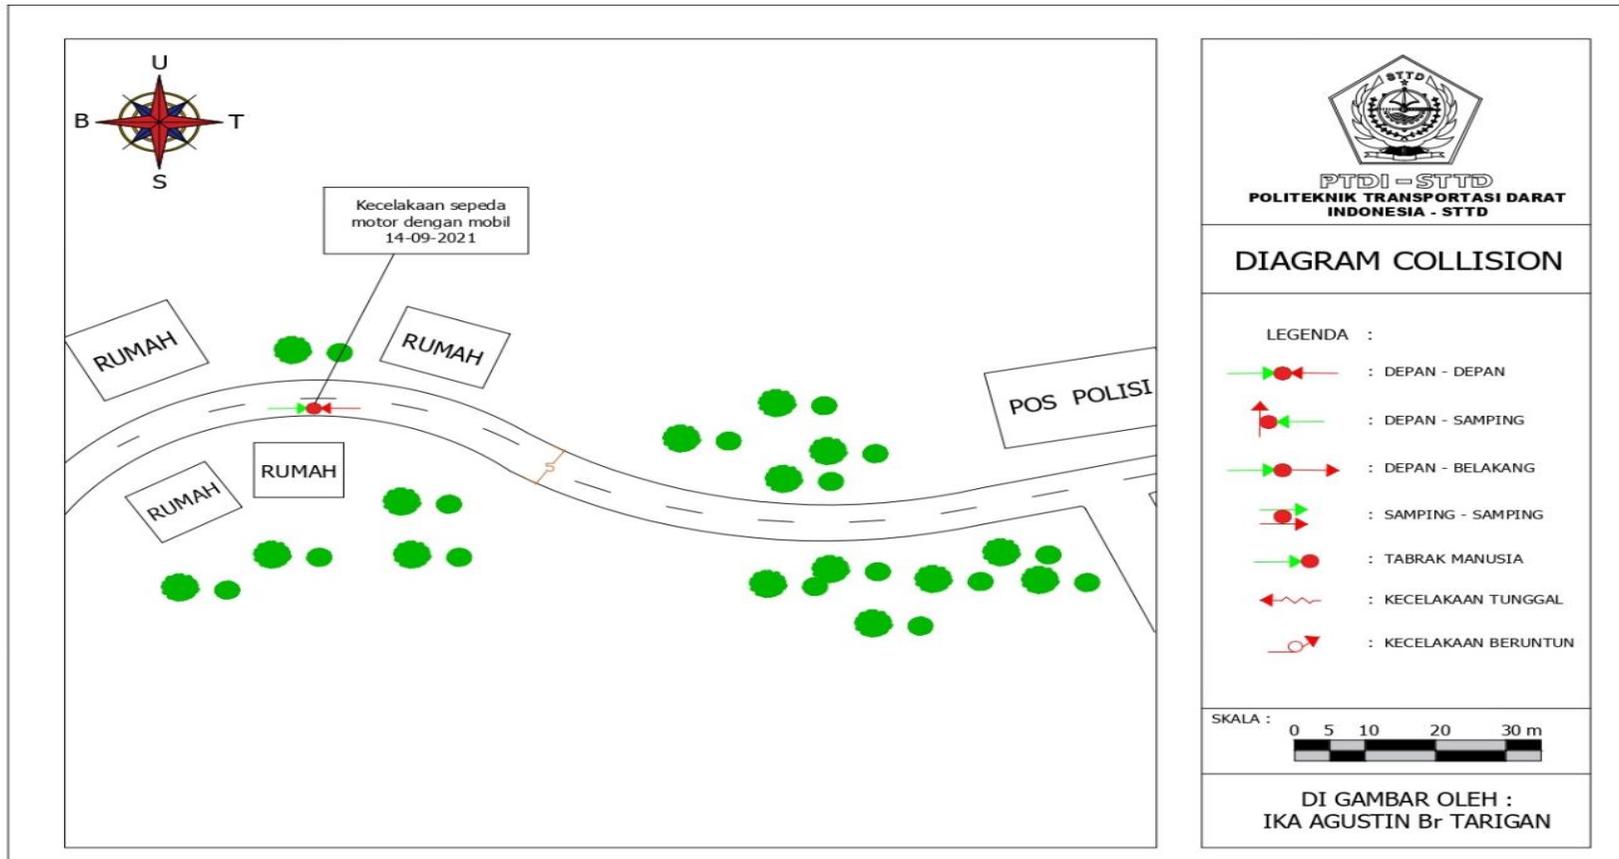
Gambar V. 15 Diagram Collision Selasa, 14 September 2021

Pada hari Selasa, 14 September 2021 pada pukul 21.00 wib terjadi kecelakaan di ruas jalan Raja Inal Siregar dengan tipe kecelakaan depan – depan, dengan jenis kendaraan sepeda motor dengan mobil L 300. Dari kejadian kecelakaan mengakibatkan 2 korban yakni 1 korban luka berat dan 1 korban luka ringan, dengan kerugian materi Rp.200.000, kecelakaan terjadi dikarenakan kelalaian pengemudi mobil L 300.

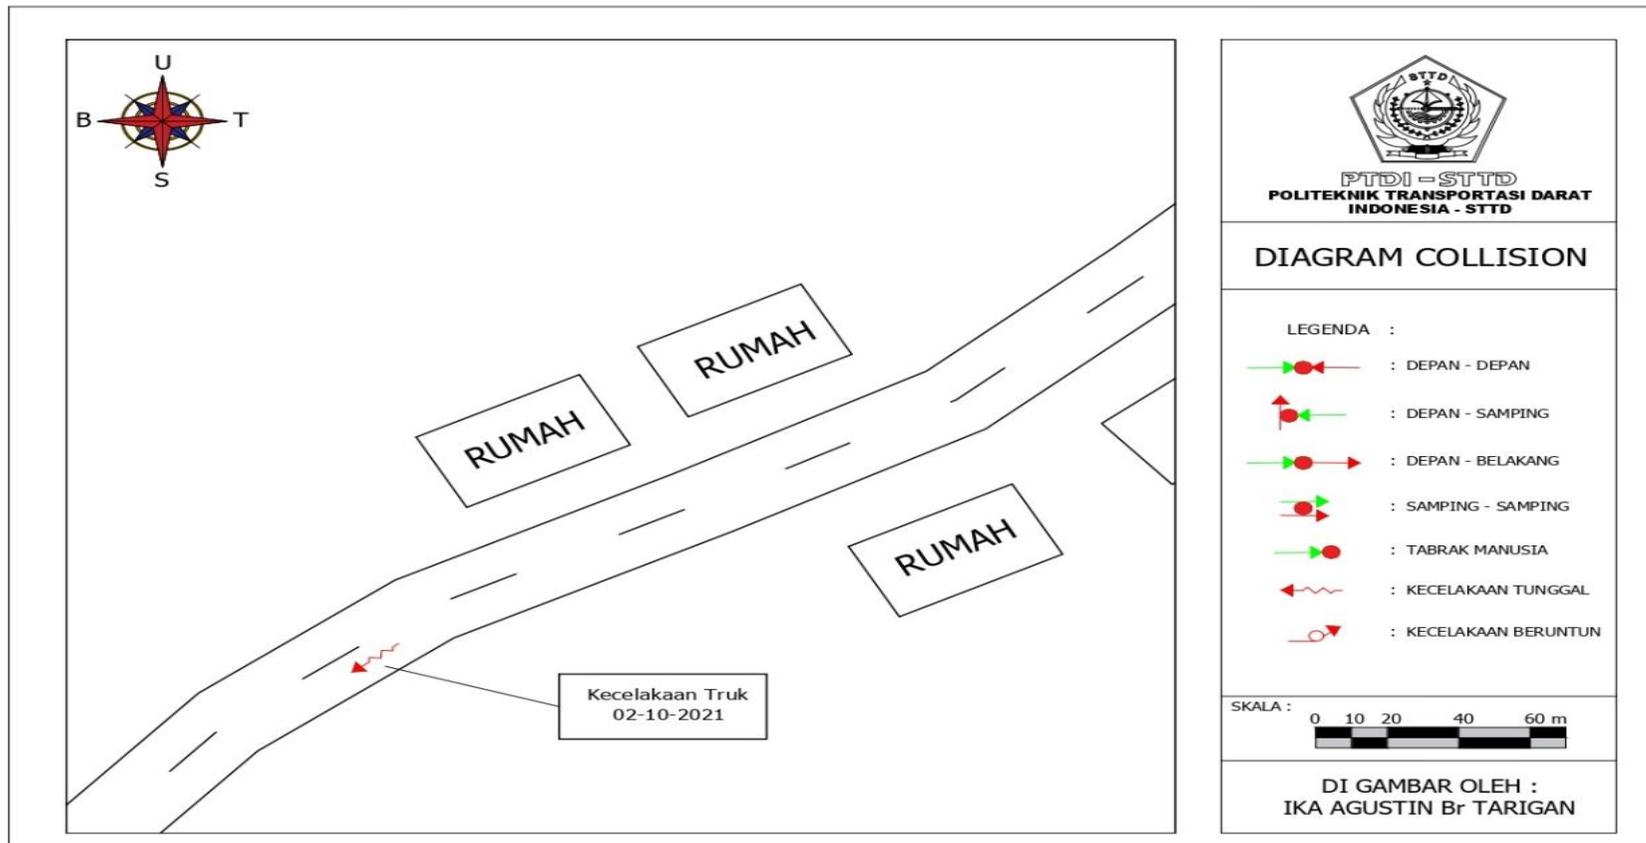
Gambar V. 16 Diagram Collision Sabtu, 02 Oktober 2021

Pada hari Sabtu, 02 Oktober 2021 pada pukul 21.45 wib terjadi kecelakaan dengan tipe kecelakaan tunggal, dengan jenis kendaraan truk angkutan barang. Truk yang mengangkut air mineral pada saat itu berjalan dari arah Medan menuju Kota Padangsidempuan untuk mengirimkan air mineral ke Padang, mobil kehilangan kendali tergelincir pada jalan yang bergelombang dan meluncur hingga terbalik. Dari kejadian kecelakaan menyebabkan korban 1 meninggal dunia dan kerugian materi sebanyak Rp.50.000.000, kejadian kecelakaan terjadi dikarenakan jalan yang bergelombang kelalaian pengemudi yang tidak berhati hati pada saat melintasi jalan yang bergelombang dan berkelok kelok.

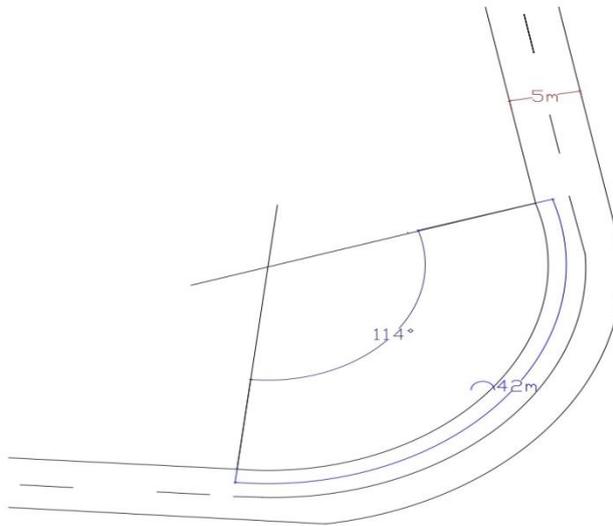
Gambar V. 17 Radius Tikung

Radius tikung yang didapatkan adalah 114° dengan panjang jalan 42 meter.

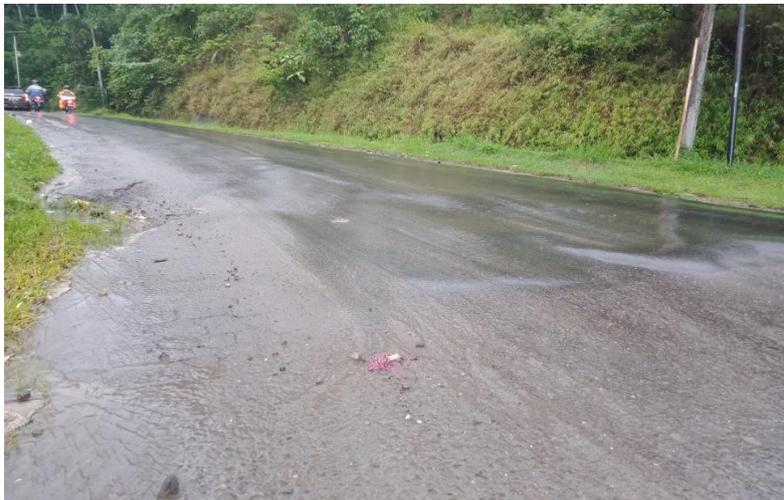
Gambar V. 19 Jalan Raja Inal Siregar

Jalan raya Raja Inal Siregar dengan status jalan Nasional dan jalan arteri berdasarkan fungsinya. Dengan tipe jalan 2/2 UD, Lebar jalan 5 m, dan lebar bahu 0,5 m.

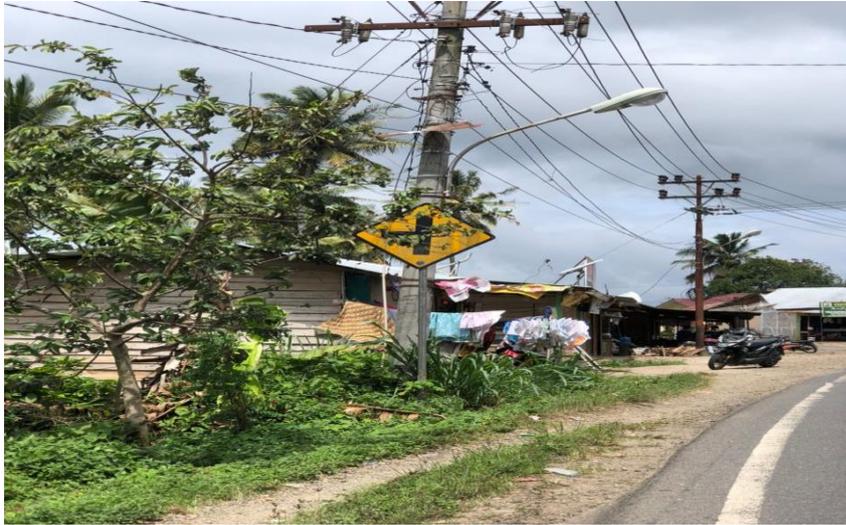
Gambar V. 20 Kondisi Rambu

Kondisi rambu di Jalan Raja Inal Siregar berdasarkan gambar V.20 di atas terdapat rambu yang terhalang pohon. Perlunya perbaikan lokasi rambu sesuai dengan standar posisi pemasangan rambu.

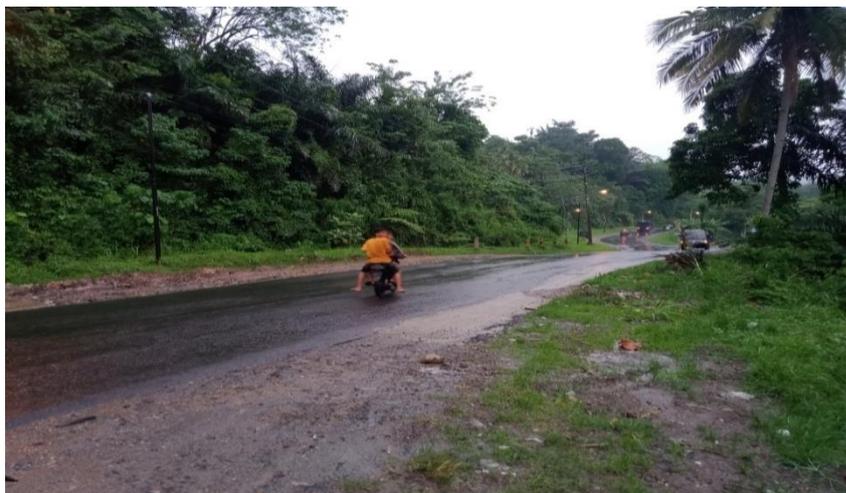
Gambar V. 21 marka yang sudah tidak terlihat

Gambar V. 23 terlihat bahwa rambu sudah tidak terlihat lagi. Perlunya perbaikan dari marka tersebut dengan mengecat ulang marka sesuai dengan standar yang sudah ditentukan.

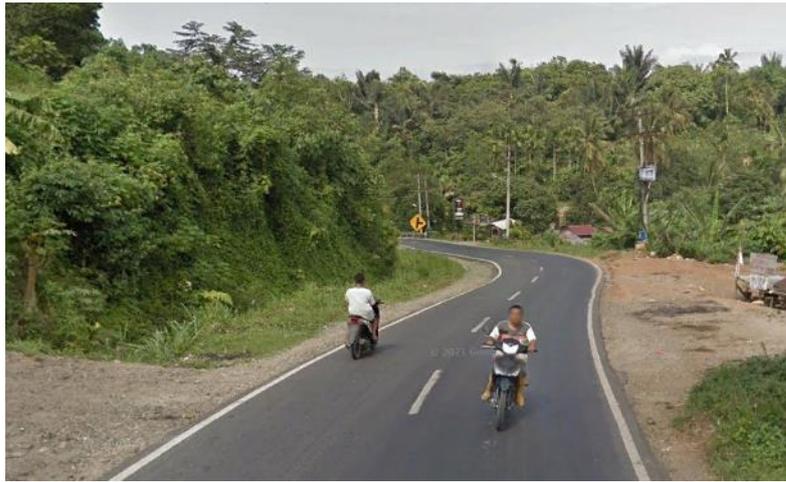
Gambar V. 22 kondisi marka pada lokasi kecelakaan truk tronton

Pada segmen 02.2 lokasi terjadinya kecelakaan truk tronton masih terlihat marka dengan jelas.

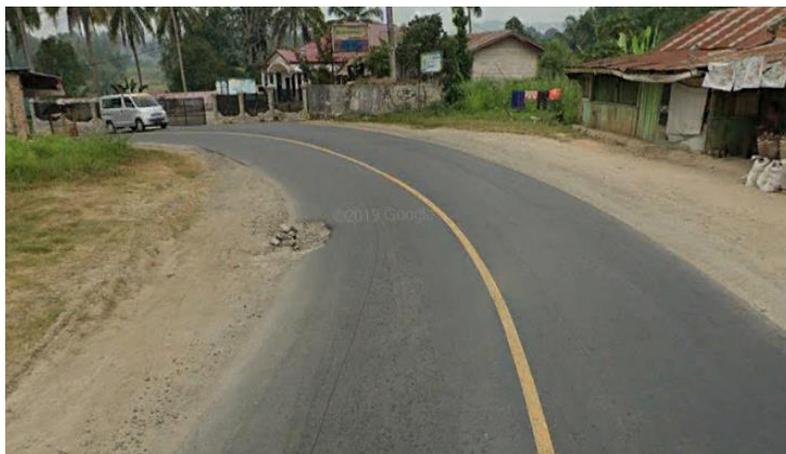
Gambar V. 23 Kondisi marka pada lokasi kecelakaan sepeda motor dengan mobil

Untuk lokasi kecelakaan sepeda motor dengan mobil pada segmen 02.5 masih terlihat jelas

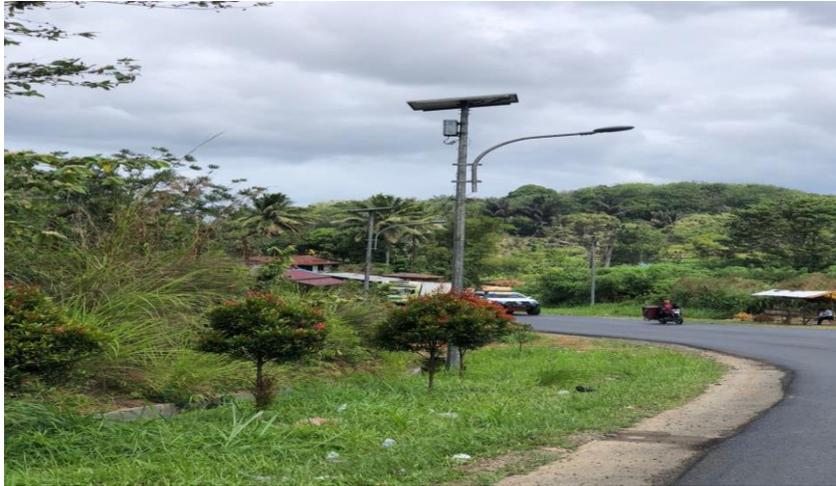
Gambar V. 24 Kondisi Lampu Penerangan Jalan

Kondisi lampu penerangan jalan di Jalan Raja Inal Siregar berdasarkan gambar V.26 masih memiliki kondisi yang baik, namun masih terdapat tempat atau lokasi yang belum memiliki lampu penerangan jalan. Berdasarkan permasalahan tersebut perlunya perbaikan di beberapa lampu penerangan yang rusak dan pemasangan lampu penerangan di lokasi yang masih belum dipasang lampu penerangan jalan sesuai dengan standar yang berlaku.
