**PENINGKATAN KESELAMATAN PADA RUAS
JALAN WR.SUPRATMAN KM 7,2 - 7,7 DI
KOTA BENGKULU**

KERTAS KERJA WAJIB

**POLITEKNIK TRANSPORTASI DARAT INDONESIA - STTD
PROGRAM STUDI DIPLOMA III MANAJEMEN
TRANSPORTASI JALAN
BEKASI
2022**

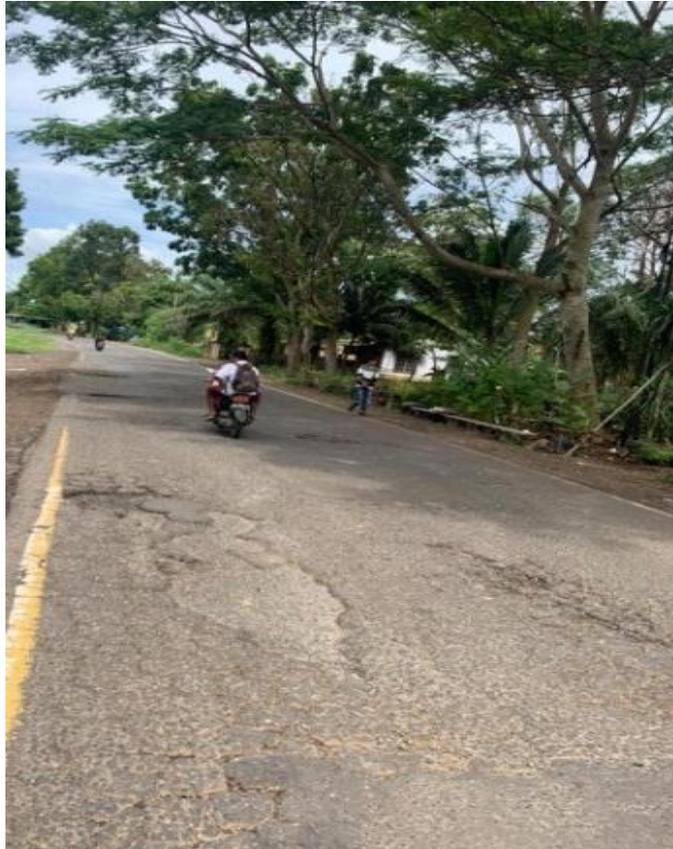
Gambar II. 7 Visualisasi Permukaan Jalan WR.Supratman

Kondisi Perkerasan Aspal, dengan keadaan kurang baik terdapat di beberapa titik kondisi jalan bergelombang artinya belum memenuhi standar keselamatan dengan adanya jalan yang bergelombang dan berlubang perlu adanya perbaikan jalan berdasarkan hasil survey dan pengamatan dinilai mempengaruhi besarnya potensial penyebab kecelakaan artinya belum memenuhi

standar keselamatan dengan adanya jalan yang bergelombang sehingga perlu adanya perbaikan jalan.

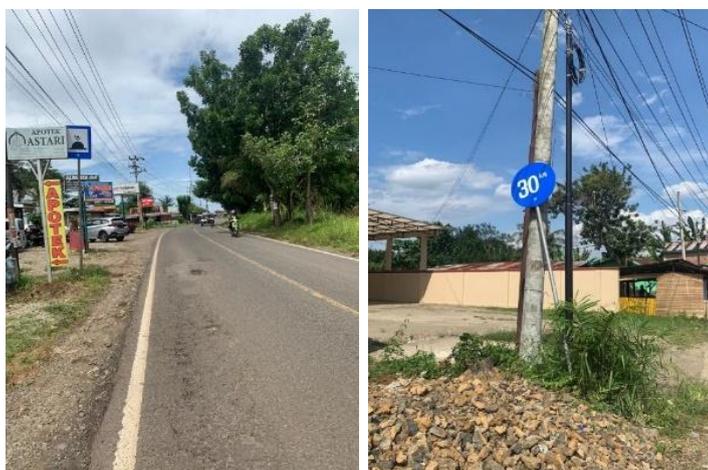
Gambar II. 8 Kondisi Rambu Pada Ruas Jalan WR.Supratman

Fasilitas perlengkapan jalan di Jalan WR.Supratman belum lengkap seperti rambu batas kecepatan, rambu hati-hati. Selain itu di ruas Jalan WR.Supratman terdapat rambu dalam kondisi miring dan tertutup oleh papan nama toko disekitar rambu dan buram sehingga tidak terlihat oleh pengguna jalan, serta banyak tanaman merambat yang menutupi sebagian tiang rambu penerangan serta kurang terawatnya daerah sekitar lampu penerangan.

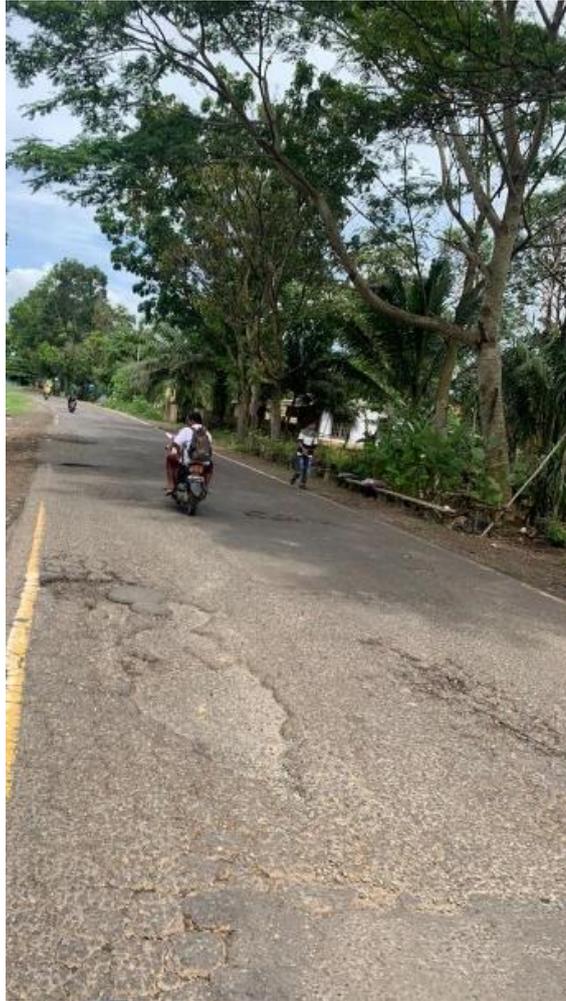
Gambar II. 9 Kondisi Marka Pada Ruas Jalan WR.Supratman

Kondisi Marka jalan di jalan WR.Supratman keadaan kurang baik, namun terdapat di beberapa titik terdapat marka jalan dalam kondisi sudah pudar dan hilang. Tentunya diperlukan pengecatan ulang sesuai dengan standar yang telah ditentukan.

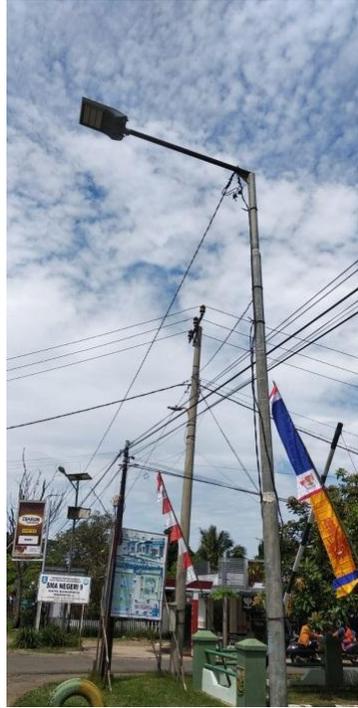
Gambar II. 10 Kondisi Penerangan Pada Ruas Jalan WR.Supratman

Kondisi penerangan di jalan WR.Supratman tergolong dalam kondisi dalam golongan minim penerangan serta banyak tanaman merambat yang menutupi sebagian tiang lampu penerangan serta kurang terawatnya daerah sekitar lampu penerangan. Berdasarkan inventaris pada wilayah kajian terdapat 35 lampu penerangan dan ada beberapa yang tidak menyala sehingga dapat menyebabkan kecelakaan dikarenakan kurangnya penglihatan pengguna jalan. Perlu adanya perbaikan lampu jalan sesuai dengan standar yang berlaku.

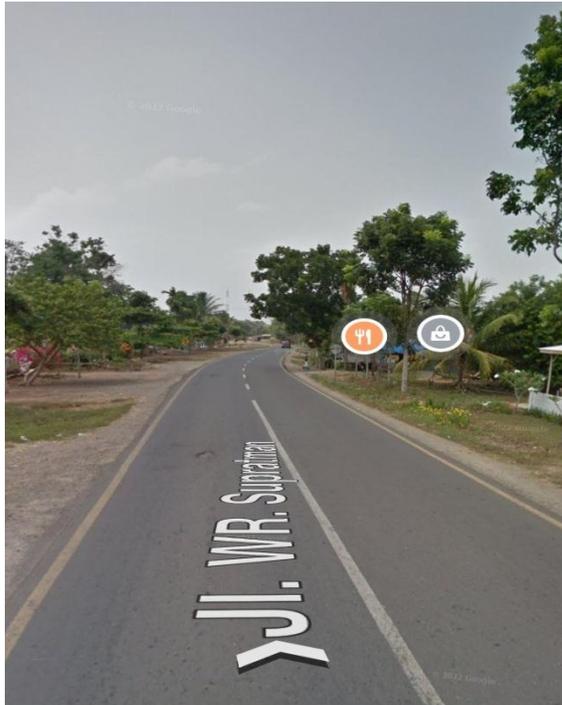
Gambar V. 2 Penampakan Ruas Jalan WR.Supratman KM 7,2 – 7,7

Dapat dilihat pada gambar V.2 terdapat perkerasan jalan yang mengalami kerusakan, kondisi jalan berlobang dapat menjadi faktor terjadinya kecelakaan di ruas jalan WR.Supratman KM 7,2 – 7,7. Pada jalan yang berlobang tersebut dapat membahayakan pengendara yang akan membuat pengendara kehilangan kendali ketika tidak melihat ada lobang pada jalan. Dalam hal ini perlu dilakukan upaya perbaikan terhadap permukaan jalan yang tidak rata dan berlobang untuk mengurangi fatalitas kecelakaan yang terjadi di ruas Jalan WR.Supratman KM 7,2 – 7,7.

Untuk memberikan rasa aman kepada pengguna jalan maka diusulkan untuk Perbaikan jalan seperti jalan rusak dan bergelombang untuk segera dapat diperbaiki dengan cara penambalan jalan guna meminimalisir angka kecelakaan di jalan tersebut. Menghilangkan hazard yang akan terjadi di jalan seperti penembangan pohon besar atau hal lain yang dapat mengganggu jarak pandang pengendara.

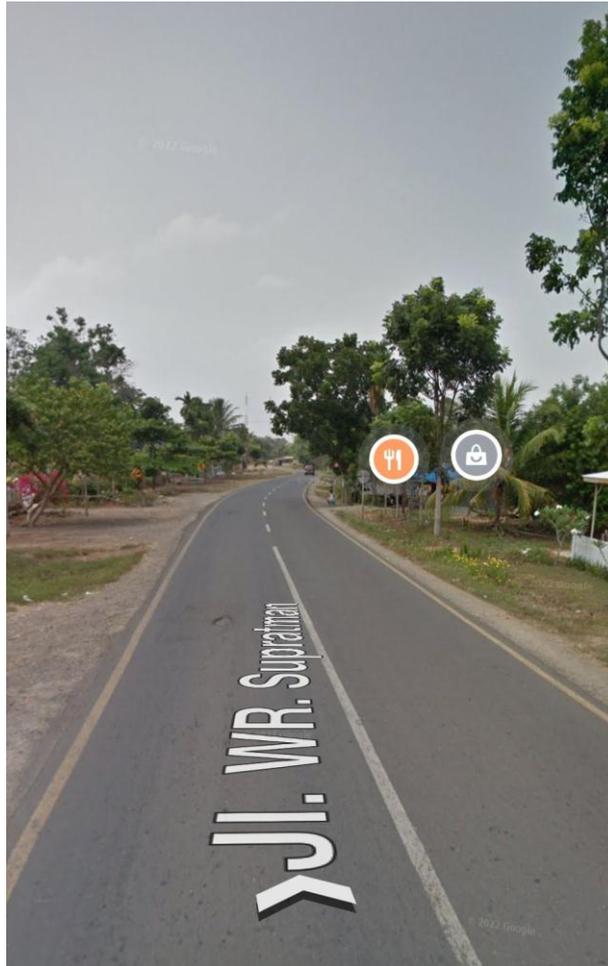
Gambar V. 3 Bahu Jalan pada Ruas Jalan WR.Supratman KM 7,2 – 7,7

Dapat dilihat pada gambar V.3 terdapat bahu jalan dengan kondisi mengalami kerusakan pada perkerasan jalannya. Dalam hal ini perlu dilakukan upaya perbaikan terhadap kondisi bahu jalan agar dapat dimanfaatkan sesuai dengan fungsinya yaitu sebagai tempat berhenti kendaraan dalam keadaan darurat dan tempat berhenti kendaraan terutama pada ruas jalan yang tidak terdapat median jalan sebagai pemisah jalur lalu lintas.

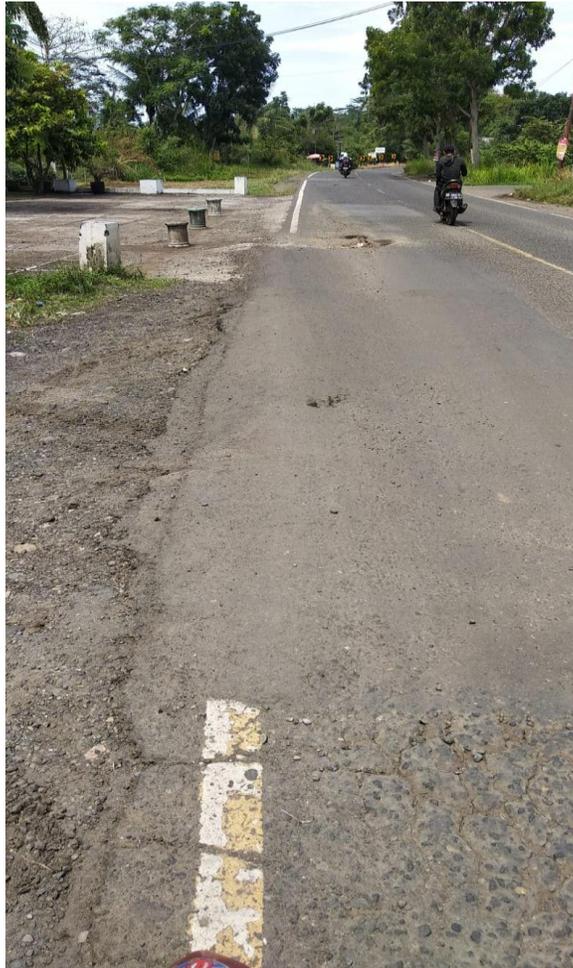
Gambar V. 4 Marka Jalan pada Ruas Jalan WR.Supratman KM 7,2 – 7,7

pembersihan terhadap sisi jalan sehingga bebas dari hambatan yang dapat berpotensi terjadi kecelakaan.

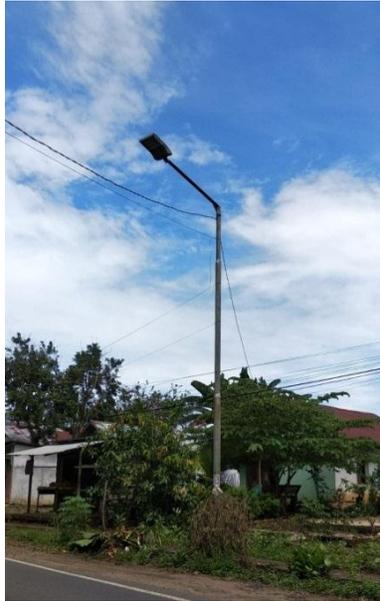
Gambar V. 6 Alat Penerangan Jalan pada Ruas Jalan WR.Supratman KM 7,2 – 7,7

Alat penerangan jalan merupakan peralatan jalan yang biasa diletakkan pada sisi kiri/kanan atau ditengah median yang digunakan untuk memberikan penerangan pada jalan maupun lingkungan yang ada disekitarnya.

Alat Penerangan Jalan pada ruas jalan WR.Supratman Km 7,2 -7,7 terdapat 6 lampu penerangan jalan yang mana 3 dalam kondisi baik dan 3 dalam kondisi mati serta tiang lampu yang miring. Lokasi tersebut sering terjadi kecelakaan karena selain minimnya lampu penerangan jalan, kurangnya fasilitas perlengkapan keselamatan jalan seperti rambu. Untuk mengantisipasi ketika lampu jalan rusak atau tidak dapat berfungsi dengan baik diperlukan penambahan alat penerangan jalan disepanjang jalan tersebut berupa penambahan lampu penerangan dan perbaikan lampu yang rusak/ mati. Dengan tersedianya lampu penerangan jalan yang baru dan perbaikan lampu, diharapkan dapat mengurangi jumlah dan fatalitas kecelakaan yang terjadi terutama ketika malam hari.

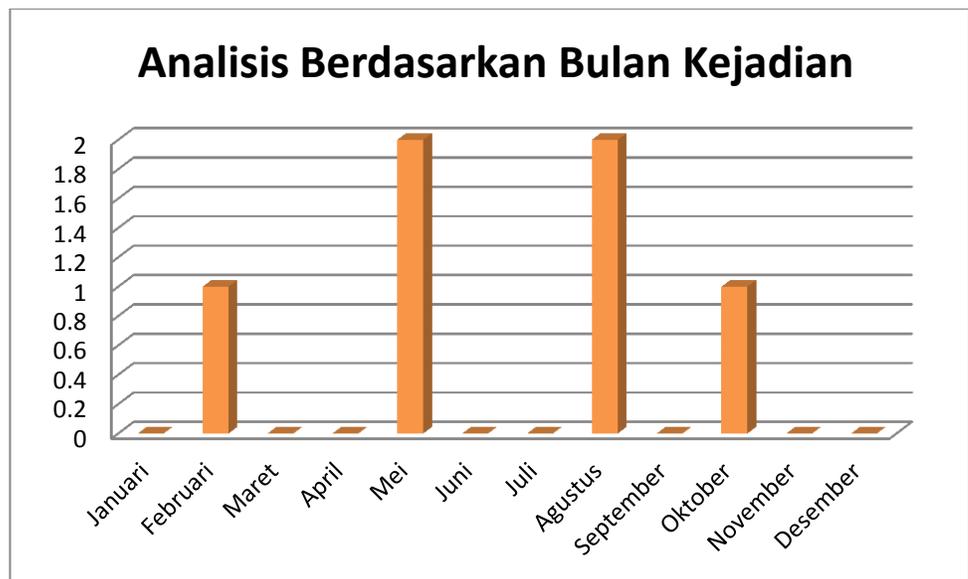
Gambar V. 8 Grafik Berdasarkan Bulan Kejadian Kecelakaan

Berdasarkan data tersebut didapatkan grafik berdasarkan bulan kejadian kecelakaan dalam kurun waktu satu tahun terakhir tahun 2021 sebagai berikut :
