**PENINGKATAN KESELAMATAN DI RUAS JALAN LINTAS  
RAWA JITU KECAMATAN BANJAR MARGO KABUPATEN  
TULANG BAWANG**

**KERTAS KERJA WAJIB**

**POLITEKNIK TRANSPORTASI DARAT INDONESIA - STTD  
PROGRAM DIPLOMA III BEKASI**

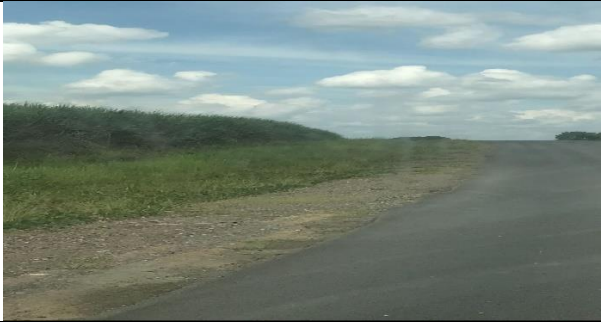
| No | Perlengkapan Jalan | Eksiting | | | Keterangan |
|---|---|---|---|--|---|
| 1 | Bahu Jalan | | | | Terdapat bahu jalan dengan lebar 1,5 meter |

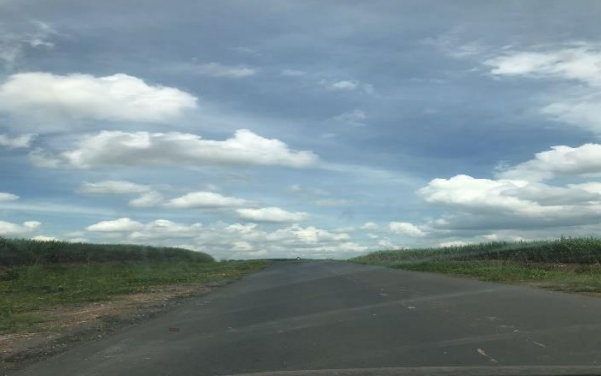
| No | Perlengkapan Jalan | Eksiting | | | Keterangan |
|---|---|---|---|--|---|
| 2 | Marka Jalan | | | | <ul style="list-style-type: none"> <li>-Tidak terdapatnya marka pembatas kanan dan kiri</li> <li>-Sebagian marka jalan sudah pudar</li> </ul> |

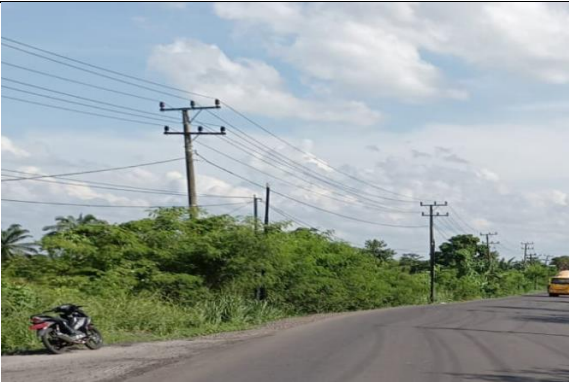
| 3 | Tiang Listrik | | | | Tepasang diluar badan jalan sehingga tidak mengganggu arus lalu lintas |

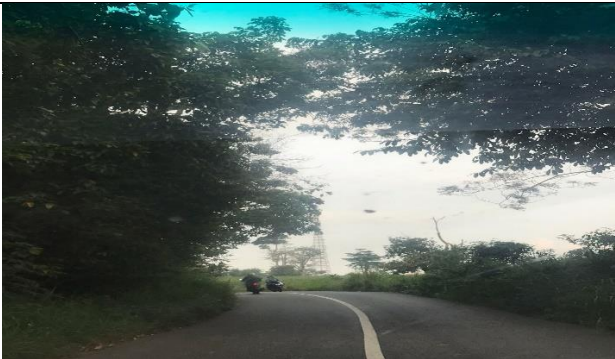
| 5 | Landscape | | | | Terdapat Pepohonan yang rindang di sebagian ruas |

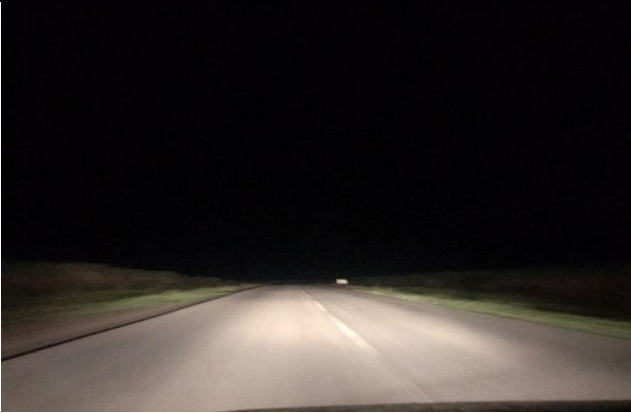
| 6 | Lampu Penerangan Jalan | | | | Tidak terdapatnya lampu penerangan jalan |

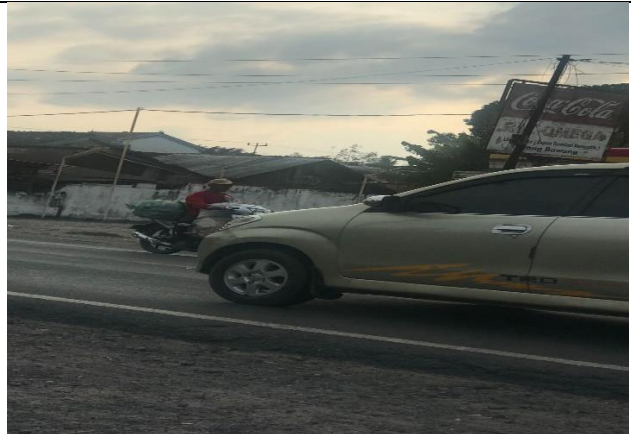
| 7 | Hazard | | | | Permukaan badan yang tidak rata dengan bagian samping jalan |

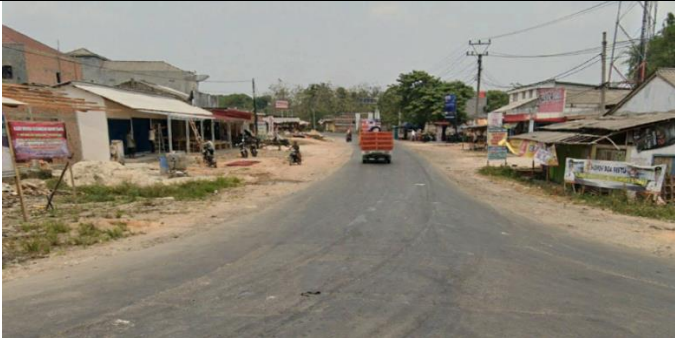
| Segmen Jalan | Visualisasi Segmen | Kondisi |
|---|---|---|
| 0-250 | | Segmen 1 tidak ada drainase terdapat perumahan, pertokoan dan fasilitas umum seperti bank/atm, kantor pos bengkel dan lain-lain tidak ada pemasangan rambu rawan kecelakaan tidak ada rambu pembatas kecepatan |

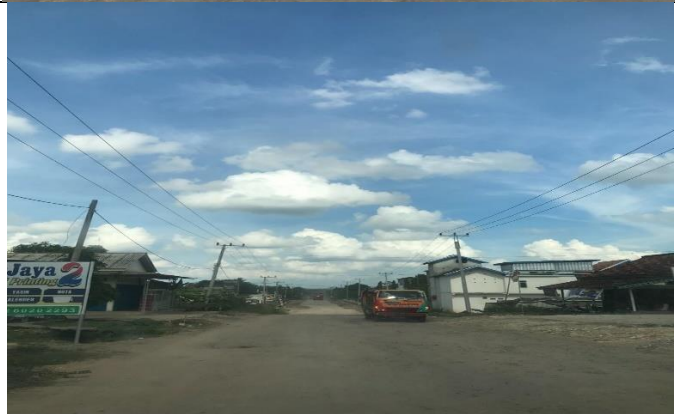
| Segmen Jalan | Visualisasi Segmen | Kondisi |
|---|---|---|
| 250-500 | | Segmen 2 terdapat saluran drainase sebelah kanan dan kiri jalan aspal tidak rata tidak ada marka jalan. |

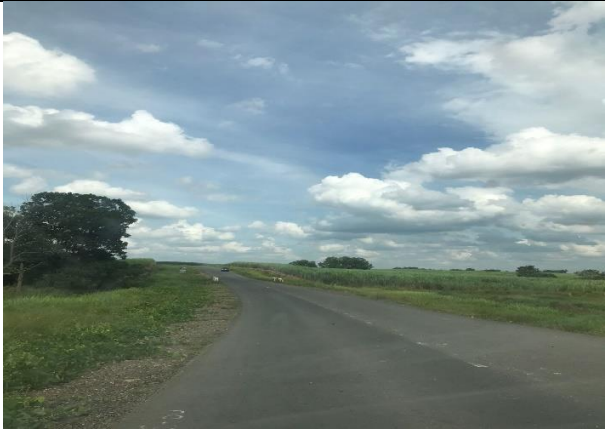
| 500-750 | | Segmen 3 tidak memiliki Drainase jalan, beberapa pohon besar melebihi diameter 15 cm, sehingga membuat air hujan masuk ke badan jalan beserta pasir, rambu petunjuk terhalang pohon, marka pembatas lajur rusak/memudar |

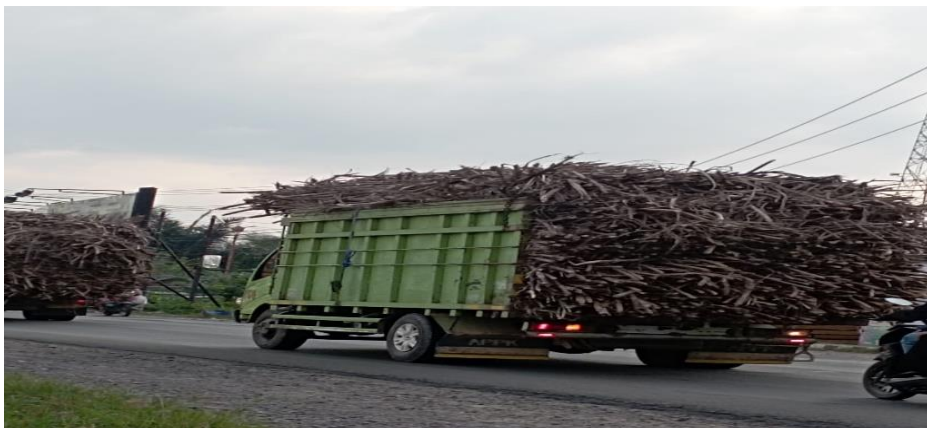
Kendaraan yang memuat barang melebihi batas muatan menyebabkan kendaraan terguling dan menimbulkan kerusakan pada jalan, hal ini tentunya mengancam keselamatan pengemudi dan pengguna jalan.

**Gambar : 5 8 Kendaraan Melebihi Batas Muatan**

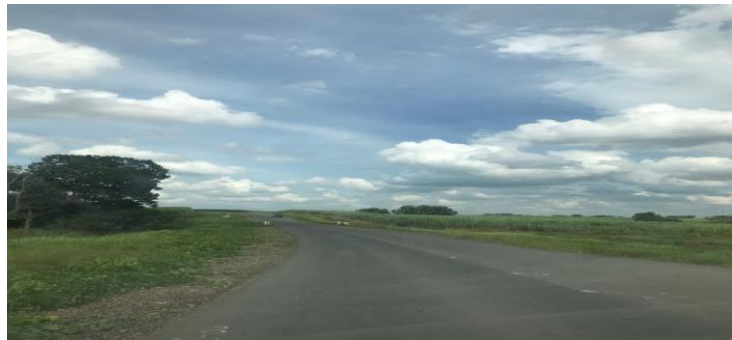
Terdapat ada nya ruas jalan dengan zebra cross atau marka pada jalan sudah memudar. Hal ini menyebabkan tidak ada batas yang jelas antar lajur maupun jalur sehingga dapat menyebabkan terjadinya kecelakaan, berikut beberapa keadaan zebra cross dan marka yang sudah pudar.

**Gambar 5 9 Marka Yang Sudah Tidak Jelas**

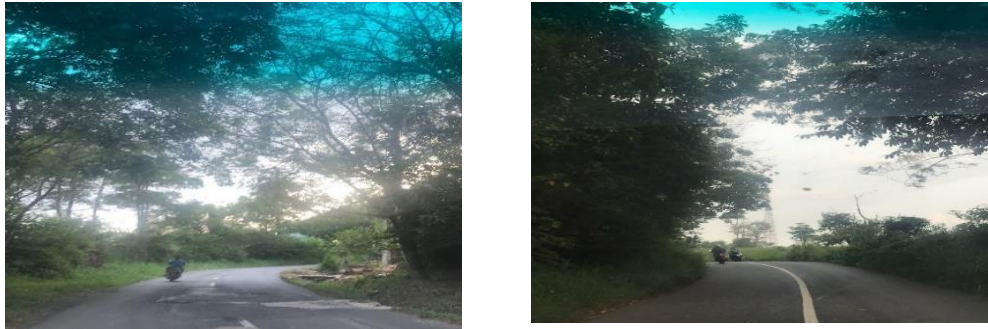
Tidak terdapatnya rambu peringatan, marka bersambung dan lampu penerang untuk berhati-hati bagi para pengguna jalan pada tikungan tajam, hal ini menyebabkan besarnya resiko kecelakaan pada daerah ini, berikut kondisi tikungan yang cukup tajam di Kab. Tulang bawang,

**Gambar 5 10 Tikungan Tanpa Rambu Peringatan Dan Marka Bersambung**

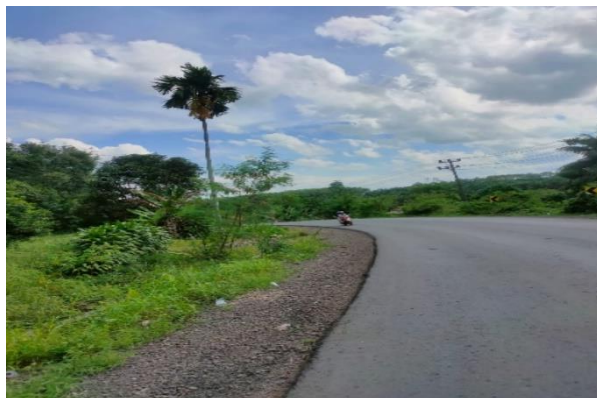
Banyak terdapat tikungan atau belokan dengan sudut dan kemiringan yang tidak memenuhi standar. Hal ini dapat mengakibatkan kendaraan terlempar pada saat kecepatan tinggi dan berkurangnya kecepatan reaksi yang akan diambil oleh pengemudi yang mungkin disebabkan karena berkurangnya jarak pandang. Tikungan atau belokan dengan sudut dan kemiringan yang sulit menyebabkan antisipasi pengemudi menjadi berkurang terhadap kendaraan di sekitarnya.

Apalagi pada tikungan atau belokan tersebut tidak ada tanda rambu peringatan, penerangan atau marka, akan menyebabkan kemungkinan terjadi kecelakaan.

**Gambar 5 11 Tikungan Tajam Dengan Sudut Kemiringan**

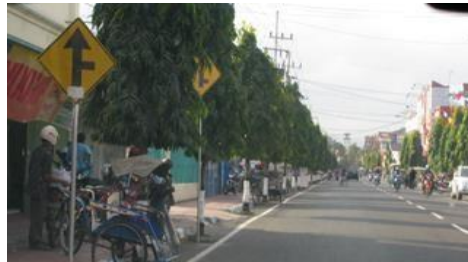
Seperti pepohonan di pinggir jalan yang daunnya rimbun hingga menghalangi rambu – rambu di jalan, sehingga pengemudi tidak tahu ada rambu peringatan maupun larangan yang ada di ruas jalan tersebut seperti pada gambar berikut :

**Gambar 5.12 Bagian Tumbuhan yang Menghalangi Rambu.**

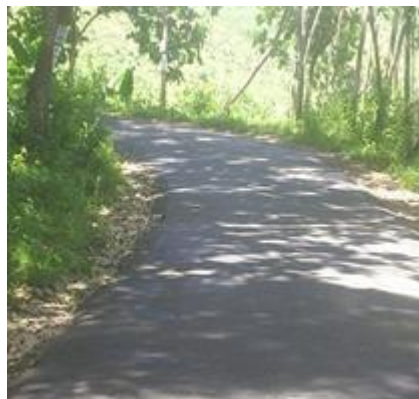
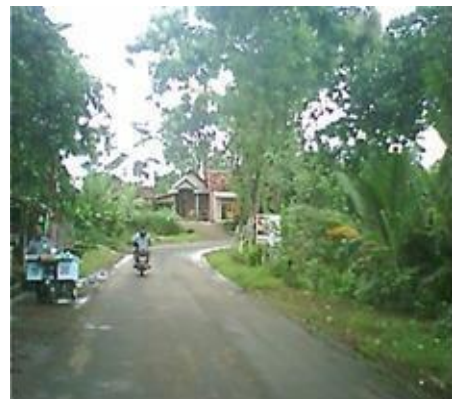
**Gambar 5 13 Pandangan Tidak Bebas Pada Tikungan Yang Terhalang Oleh Pepohonan.**

Pandangan tidak bebas atau tertutup oleh pepohonan pada tikungan menyebabkan sulit nya pengendara mengetahui kendaraan yang datang dari arah berlawanan, hal ini dapat menyebabkan tabrakan kendaraan dari arah yang berlawanan.
