# **IDENTIFIKASI PROBLEM KERUSAKAN JALUR REL LINTAS SIDOARJO-PORONG (KM 25 + 510)-(KM 34 + 651)**

Manajemen Transportasi Perkeretaapian

Politeknik Transportasi Darat Indonesia-STTD

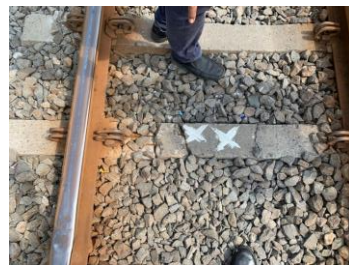
#### B. Bantalan Keropos

Bantalan pecah ataupun rusak dapat diakibatkan dari hentakan pada roda kereta api serta minimnya kepadatan dari balas. Sehingga dapat menyebabkan bantalan yang pecah ataupun rusak akan mempengaruhi lebar jalan rel serta perbedaan tinggi terhadap rel, maka akan membahayakan dalam perjalanan

kereta api. Usaha penggarapan dengan bantalan yang menghadapi kerusakan ataupun pecah yakni melalui terdapat bantalan yang baru supaya beban yang akan diperoleh bantalan dari rel bisa berfungsi seoptimal mungkin.
