## **MANAJEMENN REKAYASA LALU LINTAS KAWASAN PERTOKOAN RUAS JALAN MOTANG RUA DI KABUPATEN MANGGARAI**

Terjadinya permasalahan pada kinerja ruas jalan utama di kabupaten manggarai, dimana ruas tersebut dibagi menjadi 3 segmen yaitu ruas Motang Rua 1, 2 dan 3. Permasalahan pada ruas tersebut disebabkan karena hambatan samping tinggi, tidak tersedia tempat parkir off street dan fasilitas pejalan kaki kurang memadai. Sehingga perlunya alternatif pemecahan masalah untuk menangani kinerja ruas Motang Rua.

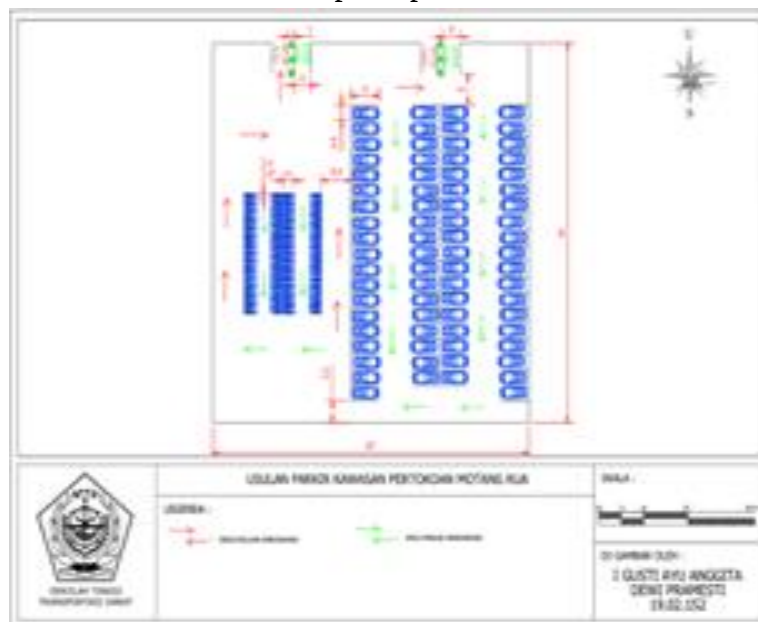
**Gambar 1.** Fasilitas Lahan Parkir Usulan

Lahan parkir ini berada di bagian ujung selatan ruas jalan Motang Rua, memiliki luas lahan sekitar 4269 m<sup>2</sup>. Lahan ini letaknya dekat dengan deretan pertokoan dan berjarak sekitar 300-400meter dari pusat pertokoan.

Berdasarkan analisis yang telah dilakukan, pemindahan parkir yang awalnya merupakan parkir on street kemudian dipindahkan menjadi parkir off street karena ruas Jalan Motang merupakan jalan yang memiliki status jalan nasional. Larangan tersebut sudah tercantum dalam Undang Undang No. 22 Tahun 2009 pasal 43 ayat (3) menyatakan bahwa Fasilitas Parkir di dalam Ruang Milik Jalan hanya dapat diselenggarakan di tempat tertentu pada jalan kabupaten, jalan desa, atau jalan kota yang harus dinyatakan dengan Rambu Lalu Lintas, dan/atau Marka Jalan.
