**PENINGKATAN KESELAMATAN LALU LINTAS
PADA *BLACKSPOT* RUAS JALAN PAGAR ALAM – JARAI
KOTA PAGAR ALAM**

KERTAS KERJA WAJIB

**POLITEKNIK TRANSPORTASI DARAT INDONESIA – STTD
PROGRAM STUDI DIPLOMA III
BEKASI
2022**

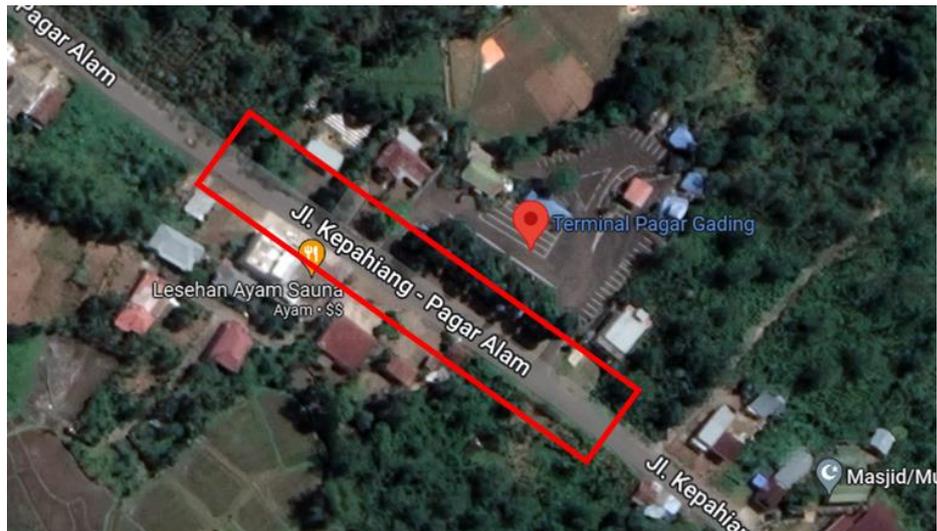
Gambar II. 2 Tampak Atas *Blackspot* di Ruas Jalan Pagar Alam - Jarai

Adanya prasarana dan disertai dengan perilaku pengguna jalan yang kurang waspada dalam mengemudi menjadikan faktor yang dapat mempengaruhi keselamatan pengemudi. Ruas jalan tersebut dijadikan studi karena merupakan ruas jalan dimana banyak terjadi kecelakaan.

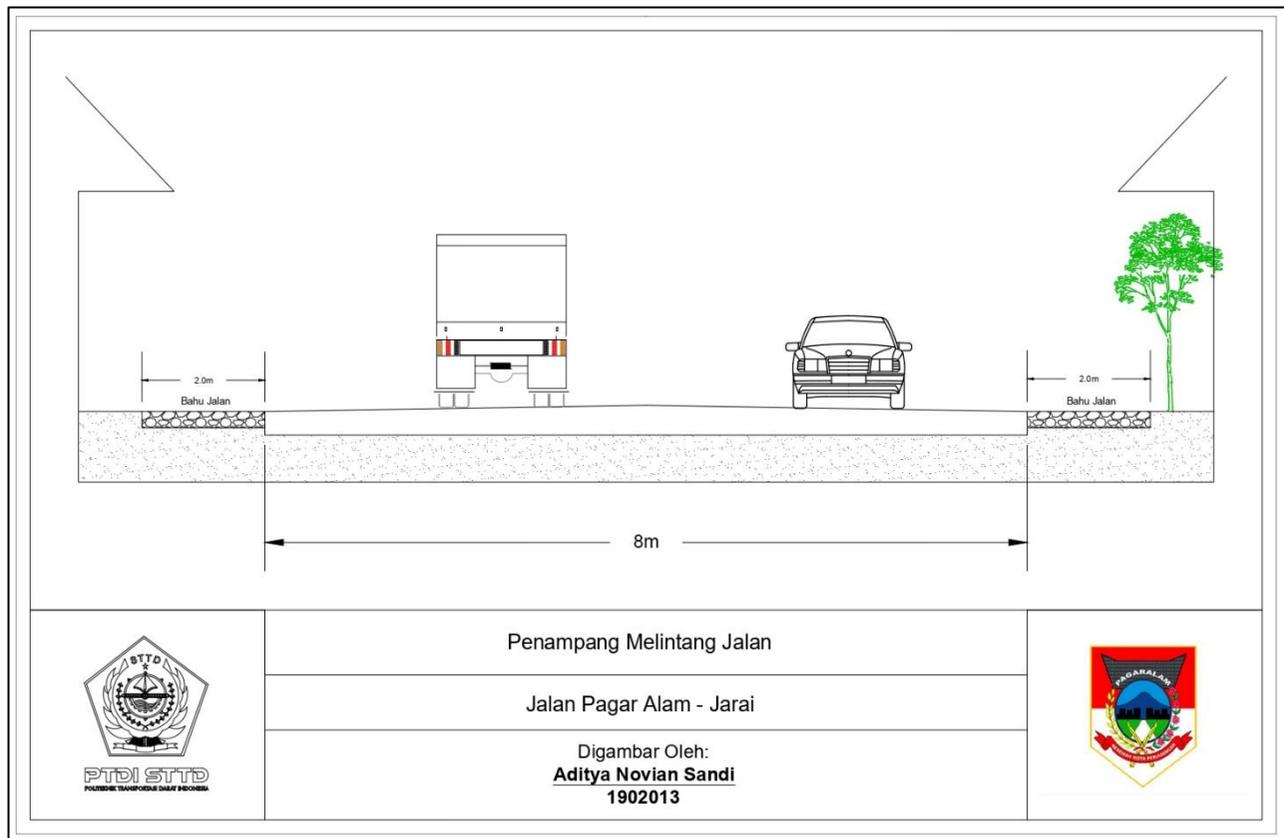
Gambar II. 3 Layout Eksisting Penampang Melintang

Akhir			
	KLAFIKASI JALAN	Status Jalan	nasional		
		Fungsi Jalan	arteri primer		
	PANJANG	(m)	1400		
	LEBAR	(m)	8		
	JUMLAH	Lajur	2		
		Jalur	1		
	TIPE JALAN	2/2 UD			
	MODEL ARUS (ARAH)	2			
	LEBAR TOTAL	12			
	MEDIAN		-		
	TROTOAR	Kiri (m)	-		
		Kanan (m)	-		
	DRAINASE	Kiri (m)	-		
		Kanan (m)	-		
BAHU JALAN	Kiri (m)	2			
	Kanan (m)	2			
KONDISI JALAN	Cukup Baik				
JENIS PERKERASAN	Aspal				
HAMBATAN SAMPIING	-				
MARKA	Keadaan	Tidak ada

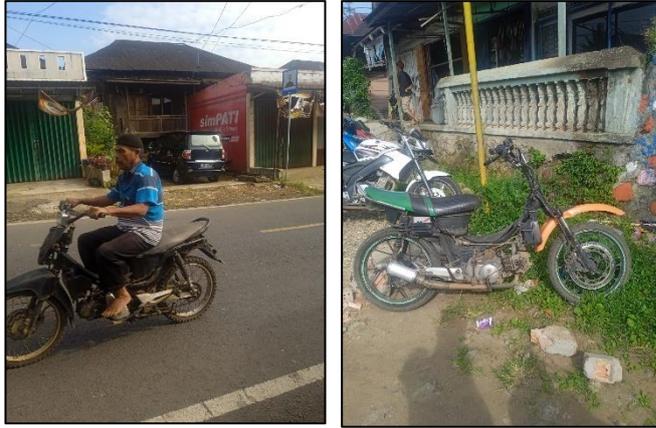
Gambar II. 5 Kondisi Sepeda Motor di Kota Pagar Alam yang Menyalahi Aturan

di Kota Pagar Alam sendiri kendaraan masih menjadi faktor penyebab kecelakaan, terutama pada kendaraan sepeda motor banyak ditemukan dimodifikasi oleh masyarakat yang dominan bermata pencaharian sebagai petani/pekebun, dimana rangka kendaraan pada kendaraan sengaja tidak terpasang bagian belakang kendaraan di buat keranjang untuk meletakkan muatan. Kemudian pada kendaraan truk banyak ditemukan yang *over dimensions* dengan alasan dapat mengangkut lebih banyak muatan, namun hal ini dapat berimbas pada rusaknya jalan.

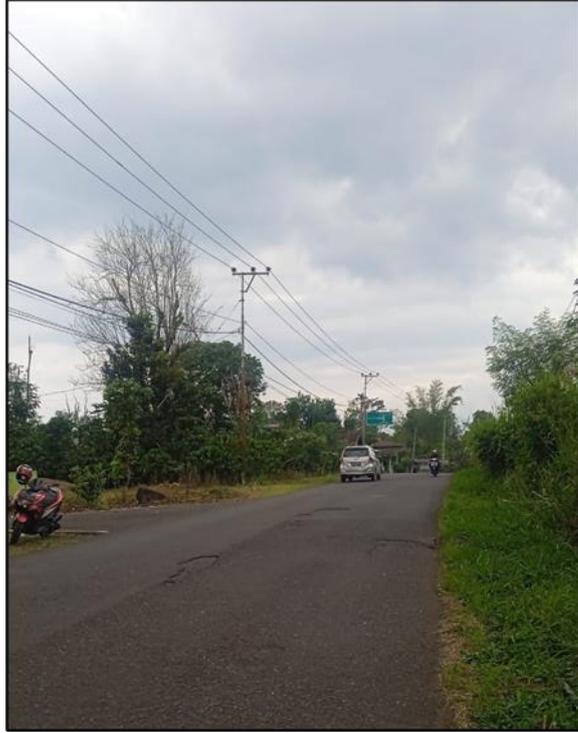
Gambar II. 6 Kondisi Permukaan Jalan *Blackspot* di Ruas Jalan Pagar Alam - Jarai

Kondisi permukaan yang terjadi di Jalan Pagar Alam - Jarai merupakan jalan arteri dengan tipe perkerasan lentur, ruas jalan ini merupakan jalur penghubung antara Kota Pagar Alam dengan Kabupaten Lahat. Tingginya volume lalu lintas ditambah dengan keberadaan kendaraan berat seperti truk 2 gardan hingga trailer memperburuk kondisi perkerasan jalan

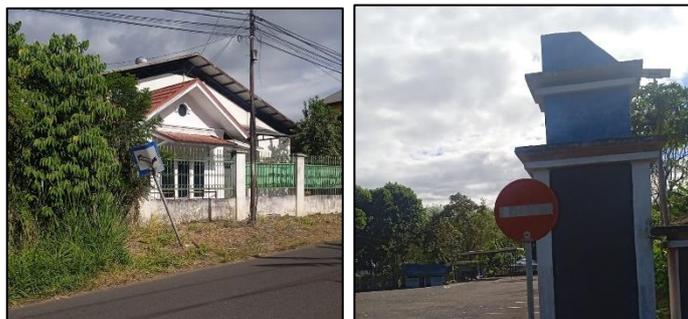
Gambar II. 7 Kondisi Rambu pada *Blackspot* di Ruas Jalan Pagar Alam - Jarai

Kondisi rambu di Jalan Pagar Alam – Jarai pada *blackspot* sangat memprihatinkan ada rambu yang rusak, bengkok, dan berkarat dan banyak juga rambu yang belum tersedia.

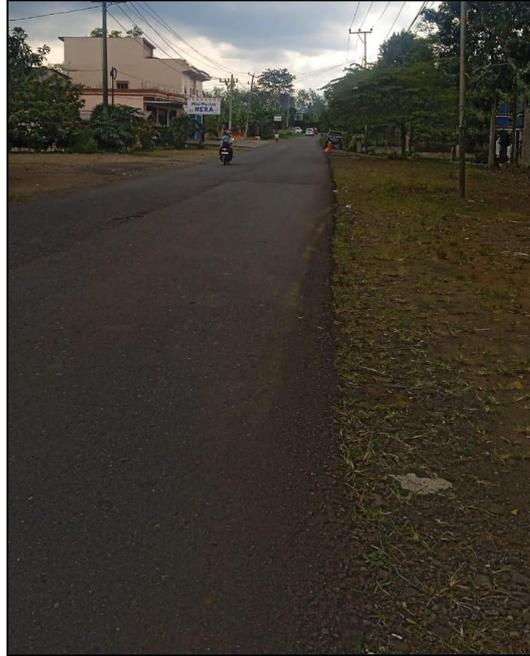
Gambar II. 8 Kondisi marka jalan di *Blackspot* di Ruas Jalan Pagar Alam - Jarai

Pada ruas jalan Pagar Alam – Jarai tidak terdapat marka jalan, terutama marka membujur sebagai pemisah lajur kendaraan.

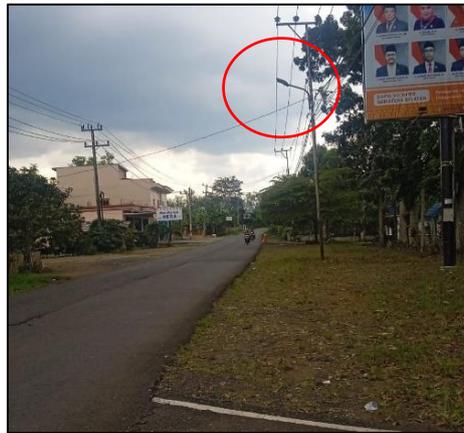
Gambar II. 9 Kondisi PJU pada *Blackspot* di Ruas Jalan Pagar Alam - Jarai

Penerangan jalan pada *Blackspot* di Ruas Jalan Pagar Alam – Jarai masih menggunakan tipe konvensional. Namun pemasangan PJU pada ruas jalan ini masih sangat minim.

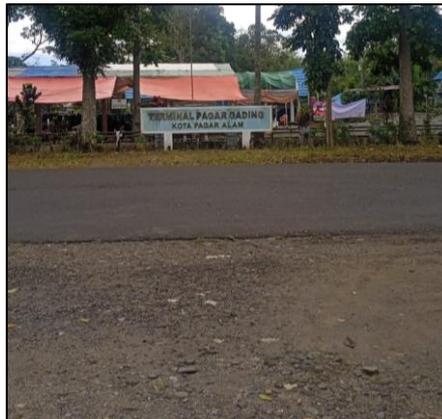
Gambar II. 10 Kondisi Bahu Jalan Pada *Blackspot* di Ruas Pagar Alam - Jarai

Pada *Blackspot* di Ruas Jalan Pagar Alam – Jarai tidak terdapat drainase, hanya saja terdapat bahu jalan yang tidak dibuat dengan perkerasan jalan.

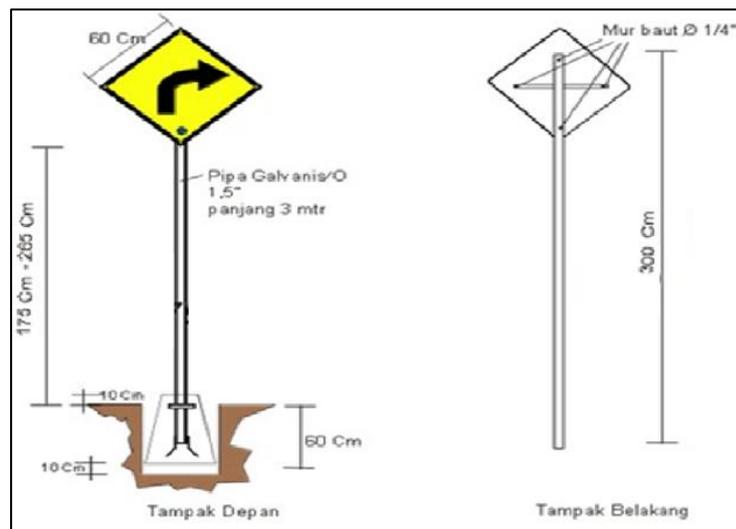
Gambar III. 1 Kriteria Pemasangan Rambu Lalu Lintas

NO	UKURAN DAUN RAMBU	KECEPATAN RENCANA JALAN (Km/Jam)
1	Kecil	≤ 30
2	Sedang	31 - 60
3	Besar	61 – 80
4	Sangat Besar	> 80

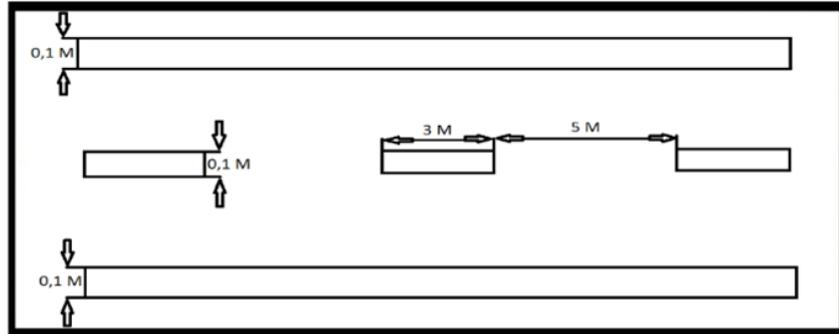
Gambar III. 2 Kriteria Pemasangan Marka

1. Putih, menyatakan bahwa pengguna jalan wajib mengikuti perintah atau larangan sesuai dengan bentuknya.
2. Kuning, menyatakan bahwa pengguna jalan dilarang berhenti di area tersebut.
3. Merah, menyatakan keperluan atau tanda khusus.
4. Warna lainnya, meliputi warna hijau dan coklat menyatakan daerah kepentingan khusus yang harus dilengkapi dengan rambu dan/atau petunjuk yang dinyatakan dengan tegas.

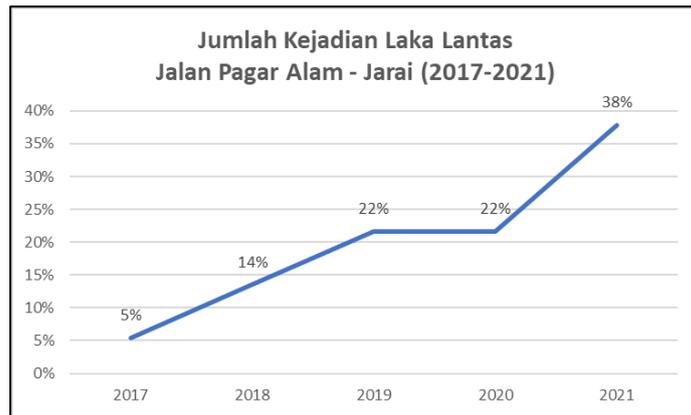
Gambar V. 1 Analisis Grafik Persentase Jumlah Kejadian Kecelakaan Lalu Lintas di Jalan Pagar Alam – Jarai (2017-2021)

JL. PGA - JARAI					
TAHUN	2017	2018	2019	2020	2021
JUMLAH KEJADIAN	2	5	8	8	14

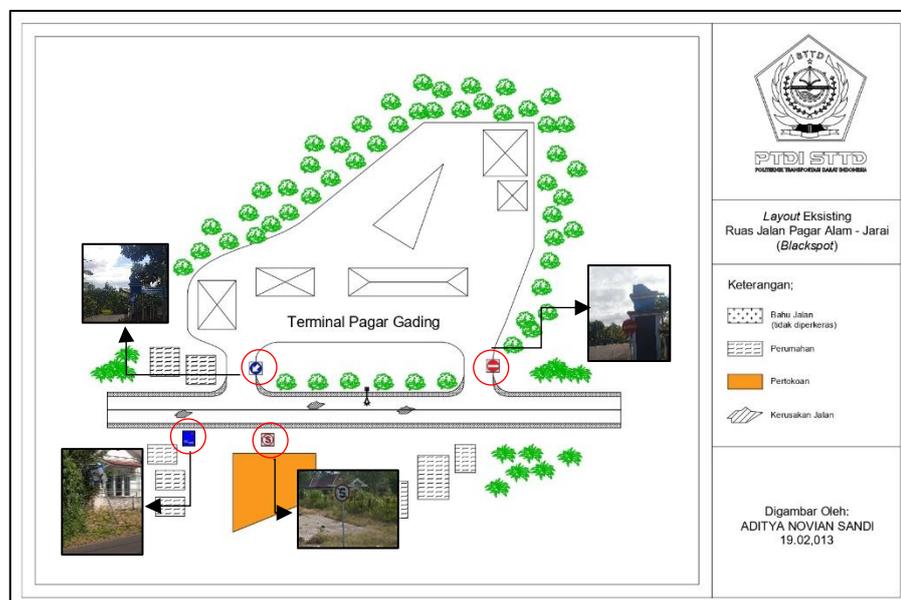
Gambar V. 9 Layout Tampak Atas Eksisting *Blackspot*

berikut merupakan *Layout* tampak atas dari ruas Jalan Pagar Alam-Jarai sesuai dengan kondisi prasarana dan fasilitas yang ada saat ini(eksisting).

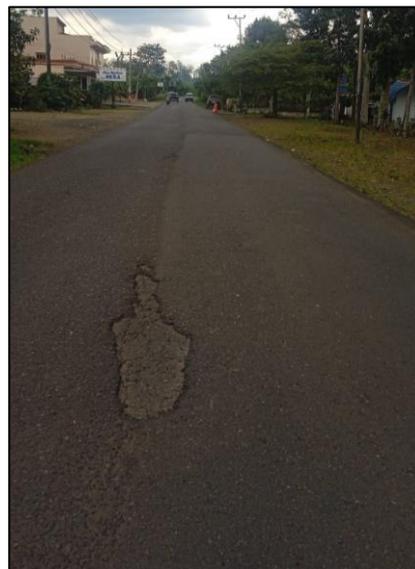
Gambar V. 10 Eksisting *Blackspot*
Ruas Jalan Pagar Alam-Jarai

Komponen jalan diantaranya membahas tentang jalur lalu lintas, median dan bahu jalan. **Gambar V. 10 dan Gambar V. 11** merupakan eksisting dari *Blackspot* Jalan Pagar Alam-Jarai.

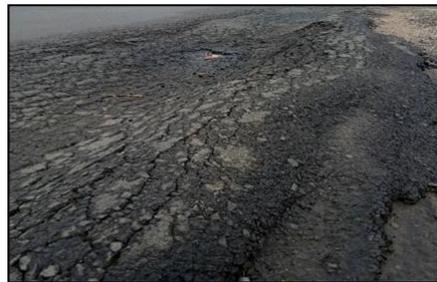
Gambar V. 12 Sungkur

- a. Sungkur, perpindahan lapisan perkerasan pada bagian tertentu. Faktor penyebabnya adalah jalan yang sering dilalui oleh kendaraan berat.

1. Sungkur (*shoving*), penanganan dapat dilakukan dengan melakukan pembongkaran dan dilakukan pelapisan kembali.
2. *Alligator Cracking*, penanganan dapat dilakukan dengan mempergunakan lapis burda, burtu, ataupun lataston. Sebaiknya bagian perkerasan yang telah mengalami retak *alligator cracking* akibat air yang merembes masuk ke lapis pondasi dan tanah dasar diperbaiki dengan cara dibongkar dan membuang bagian-bagian yang basah, kemudian dilapis kembali dengan bahan yang sesuai.
3. Lubang (*Patholes*), Untuk perbaikan maka lubang-lubang tersebut harus dibongkar dan dilapis kembali dimana pembongkaran berfungsi untuk meningkatkan daya cengkram antar sambungan perkerasan yang baru dan perkerasan yang lama.

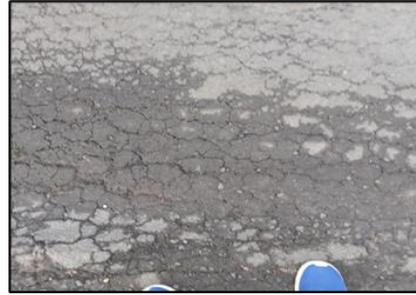
Gambar V. 13 *Alligator Cracking*

- b. *Alligator Cracking*, Retak yang berbentuk sebuah jaringan dari bidang persegi banyak (polygon) kecil menyerupai kulit buaya.

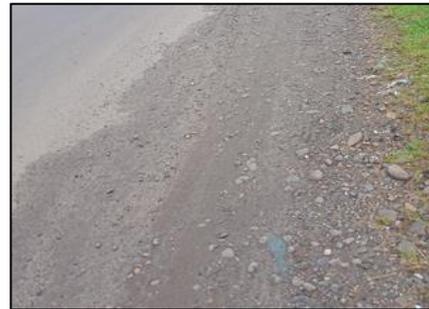
Gambar V. 14 Jalan Berpasir

- c. Ruas Jalan Berpasir, ruas jalan juga banyak ditemukan berpasir sehingga membuat jalan licin, bisa disebabkan karena truk pengangkut material pasir berjatuhan atau karena pelapukan

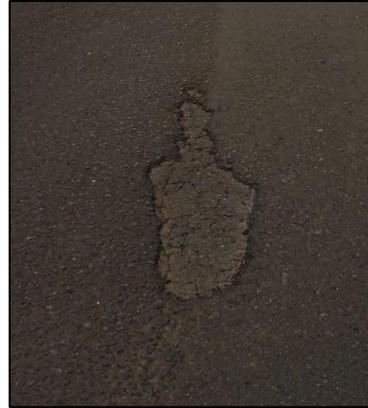
Gambar V. 15 Lubang

menyebabkan semakin parahnya kerusakan jalan.

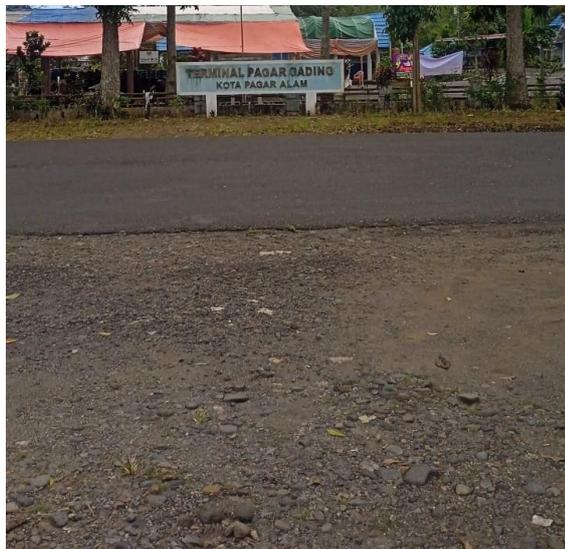
Gambar V. 16 Bahu Jalan Eksisting

Eksisting bahu jalan *blackspot* Ruas Jalan Pagar Alam-Jarai berupa tanah dengan tidak menggunakan perkerasan dari material yang tidak dipadatkan.

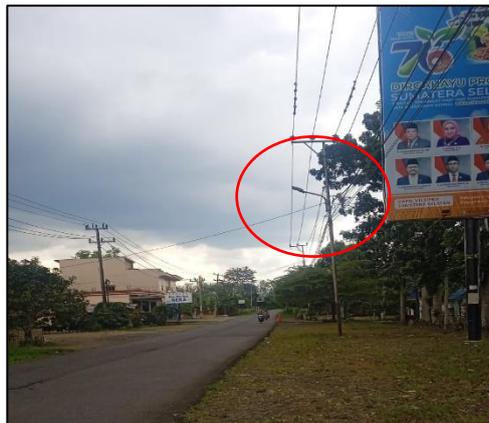
Gambar V. 17 PJU Pada *Blackspot* Ruas Jalan Pagar Alam-Jarai

Hanya terdapat 1 unit Penerangan Jalan Umum tipe konvensional, hanya saja tidak berfungsi dengan baik dikarenakan pada malam hari PJU tersebut tidak menyala.

Melakukan penambahan unit PJU dikarenakan pada *blackspot* hanya terdapat satu unit PJU yang tidak berfungsi dengan baik. Hal ini guna meminimalisir kecelakaan di malam hari. Catu daya untuk PJU sebaiknya menggunakan tenaga listrik yang disediakan oleh PLN karena jalan ini termasuk jalan yang sering dilalui kendaraan. Lama operasi PJU minimal 12 jam per hari.

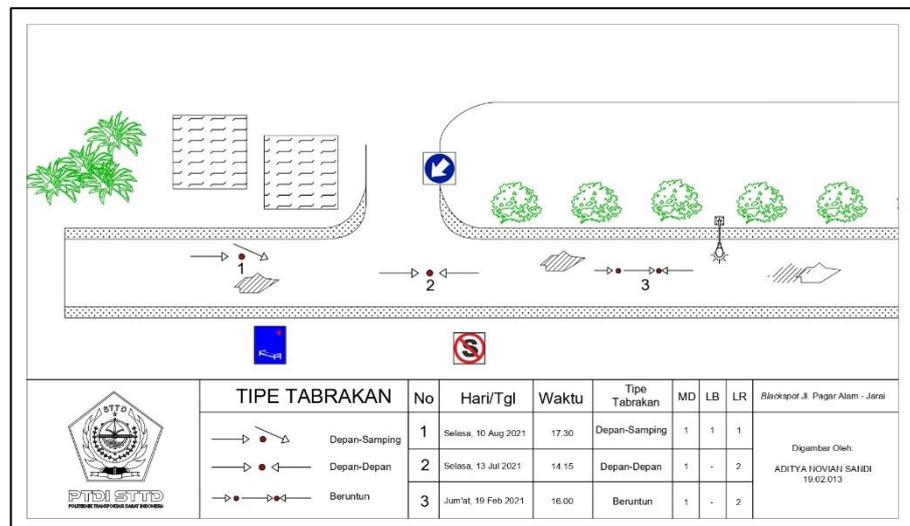
Gambar V. 18 Diagram Collision

Analisis Kronologi menggunakan *Diagram Collision* yang disesuaikan dengan kronologi berdasarkan data dari Satlantas Polres Kota Pagar Alam.

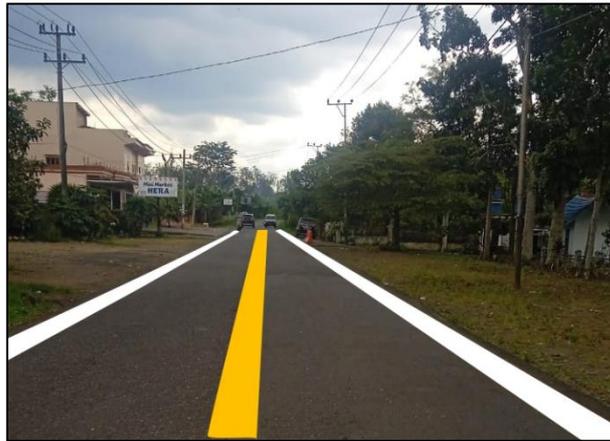
Gambar V. 24 Pengecatan Marka

Pengecatan marka jalan berwarna kuning dikarenakan ruas jalan Pagar Alam-Jarai merupakan jalan dengan status nasional. Marka berupa marka membujur tidak putus putus (utuh), hal ini menandakan pengendara dilarang mendahului kendaraan didepannya.

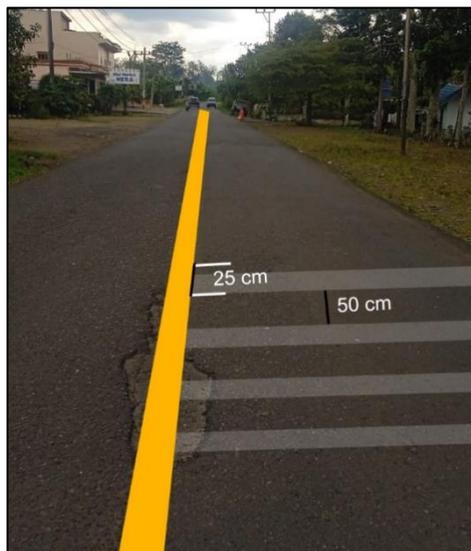
Gambar V. 25 Pemasangan Pita Penggaduh

Lebar pita penggaduh minimal 25 cm dan jarak antar pita penggaduh minimal 50 cm (Permenhub No. 82 Tahun 2018) dan dipasang 25 meter sebelum titik *blackspot* dari arah pintu keluar dan masuk.

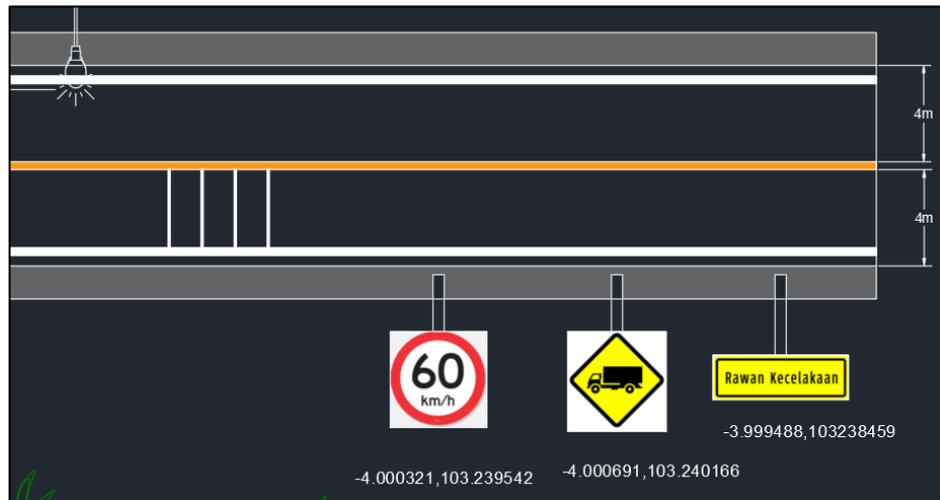
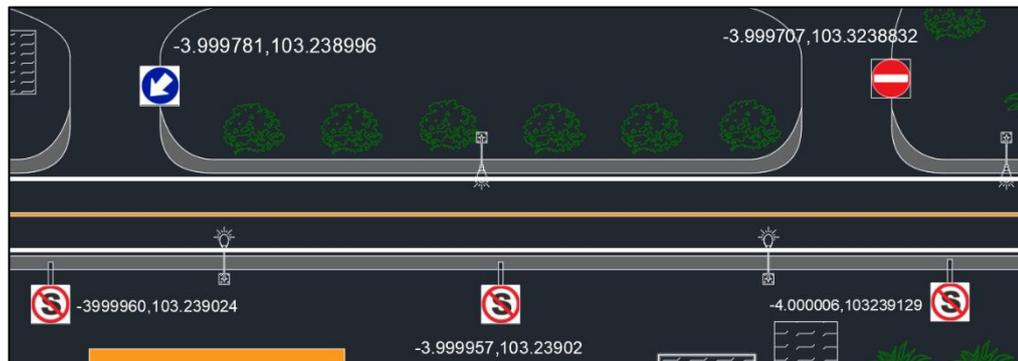
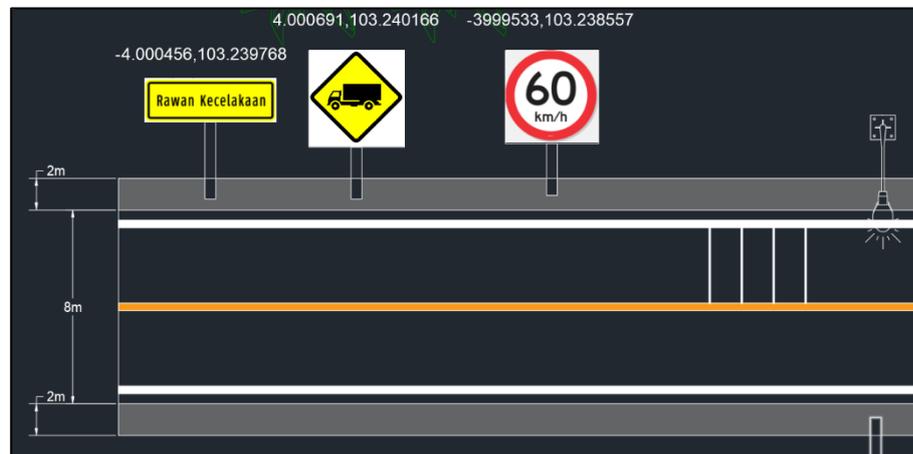
Gambar V. 28 Detail *Layout* Rekomendasi

Detail Kotak Merah

Detail Kotak Biru

Detail Kotak Hijau

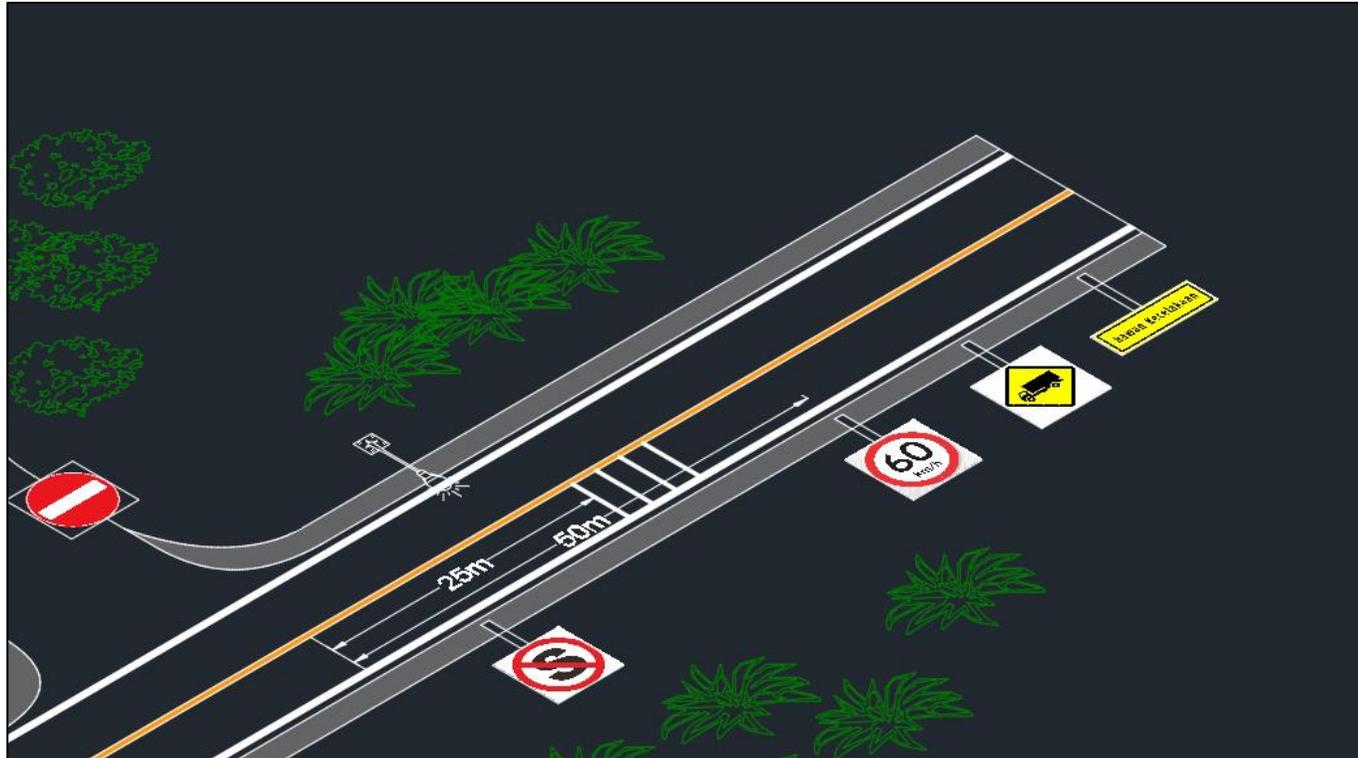
Gambar V. 30 Jarak Penempatan Rambu Batas Kecepatan dan Pita Penggaduh

Rambu Batas Kecepatan (50m sebelum *Blackspot*)
