**PENINGKATAN KESELAMATAN PADA RUAS JALAN  
LINTAS SUMATERA KM 79-KM 80 WAY PANGUBUAN DI  
KABUPATEN LAMPUNG TENGAH**

**KERTAS KERJA WAJIB**

**POLITEKNIK TRANSPORTASI DARAT INDONESIA – STTD**

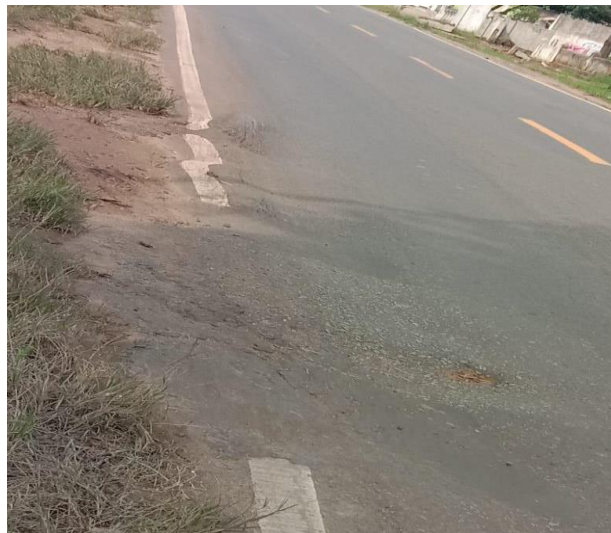
**Gambar II. 3** Kondisi Permukaan Jalan

Kondisi permukaan jalan pada ruas Jalan Lintas Sumatra km 78 – km 80 Way Pangubuan dengan perkerasan aspal belum seluruhnya baik karena masih ada bagian pada ruas jalan ini yang berlubang dan bergelombang.

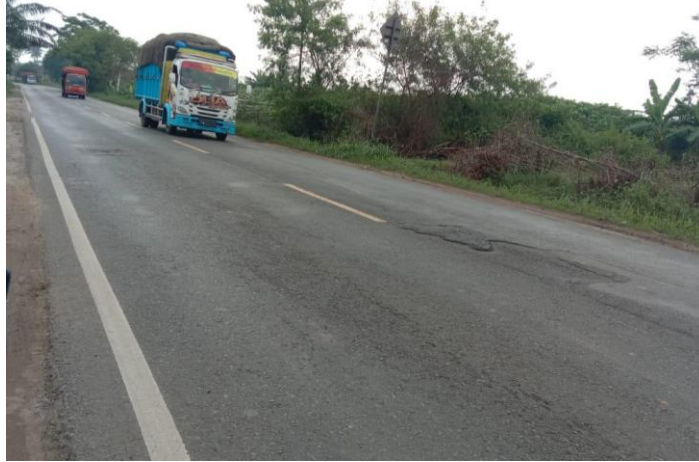
#### **Gambar II. 4** Kondisi Marka

Kondisi marka pada ruas Jalan Lintas Sumatra km 78 – km 80 Way Pangubuan sudah cukup baik di beberapa lokasi saja, namun di beberapa lokasi lainnya kondisi marka sudah pudar dikarenakan perbaikan jalan pada ruas jalan ini belum seluruhnya dilaksanakan

sehingga tidak memungkinkan dilaksanakan pengecatan marka pada ruas jalan yang kondisinya belum bagus.

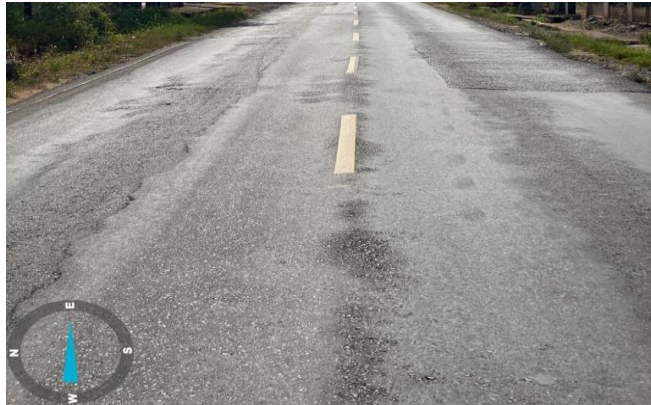
**Gambar II. 5** Kondisi Perlengkapan Keselamatan Jalan

Fasilitas perlengkapan keselamatan jalan pada ruas Jalan Lintas Sumatra km 78 – km 80 Way Pangubuan masih kurang, antara lain tidak adanya rambu pembatas kecepatan dan paku jalan (*Glass Road Stud*) yang fungsinya sebagai pemantul cahaya, terlebih lagi pada ruas jalan ini juga sangat minim penerangan jalan. Dengan minimnya fasilitas penerangan jalan pada ruas Jalan Lintas Sumatra km 78 – km 80 Way Pangubuan, seyogyanya paku jalan (*Glass Road Stud*) dapat dipasang sebagai pemantul cahaya dan dapat membantu pengendara kendaraan yang melewati ruas jalan tersebut untuk mengetahui batas lajur ataupun batas tepi jalan di malam hari.
