**INSPEKSI KESELAMATAN JALAN PADA DAERAH RAWAN  
KECELAKAAN DI KABUPATEN BANTUL (STUDI KASUS  
PADA RUAS JALAN WATES – YOGYA KM. 9,6 s/d KM. 12)**

**KERTAS KERJA WAJIB**

**POLITEKNIK TRANSPORTASI DARAT INDONESIA - STTD  
PROGRAM STUDI DIPLOMA III MANAJEMEN TRANSPORTASI JALAN  
BEKASI  
2022**

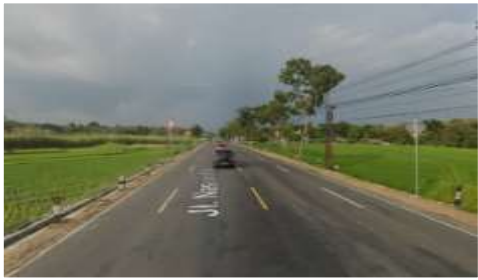
| No | Perlengkapan Jalan | Eksisting | Keterangan |
|---|---|---|---|
| 1 | Rambu Lalu Lintas | | Rambu lalu lintas yang ada pada ruas Jalan Wates – Yogya pada segmen 1 masih berfungsi dengan baik. |

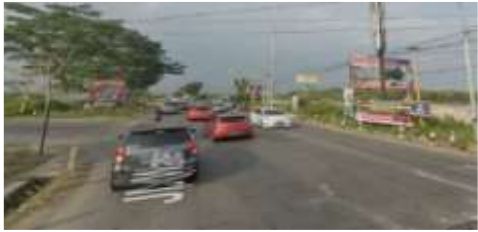
| No | Perlengkapan Jalan | Eksisting | Keterangan |
|---|---|---|---|
| 2 | Marka Jalan | | Pada segmen 1 ruas jalan Wates – Yogya tidak terdapat marka jalan. |

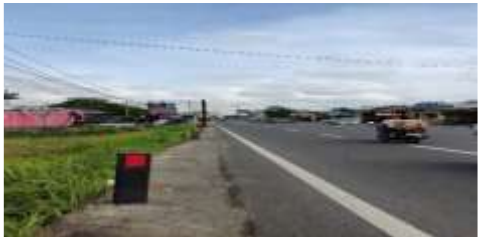
| No | Perlengkapan Jalan | Eksisting | Keterangan |
|---|---|---|---|
| 3 | Bahu Jalan | | Pada segmen 4 di ruas jalan Wates – Yogya masih berfungsi dengan baik |

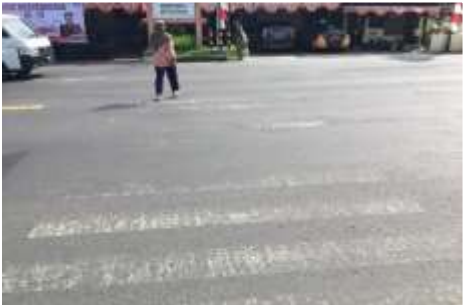
| No | Perlengkapan Jalan | Eksisting | Keterangan |
|---|---|---|---|
| 4 | Pejalan Kaki | | Pada segmen 4 ruas jalan Wates - Yogya tidak memiliki fasilitas pejalan kaki seperti trotoar serta memudarnya zebra cross |

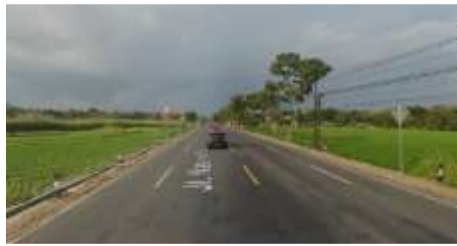
| 5 | Lampu Penerang Jalan | | Ruas jalan Wates – Yogya Pada segment 2 tidak terdapat lampu penerangan jalan |

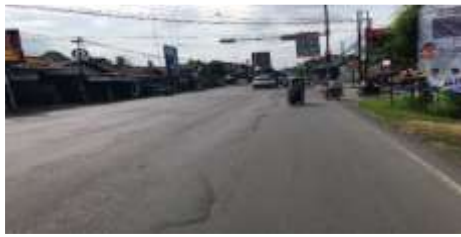
| 6 | Kondisi Perkerasan Jalan | | Pada segmen 1 dan 2 ruas Jalan Wates – Yogya II permukaan jalan telah mengalami kerusakan jalan. |

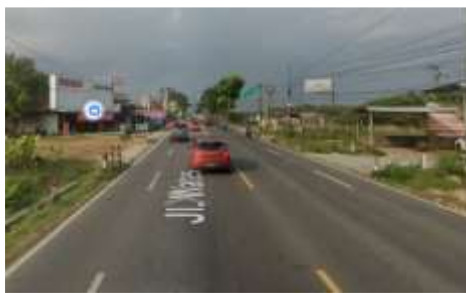
| 7 | Pesepeda | | Ruas jalan Wates - Yogya tidak memiliki fasilitas untuk pesepeda. |

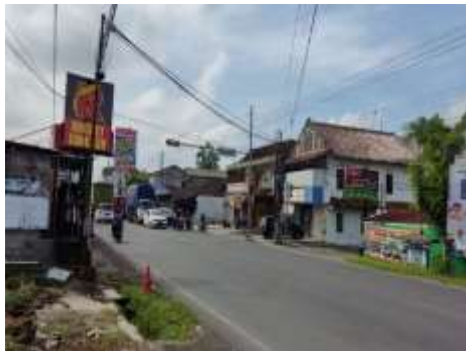
| 8 | Disabilitas | | Ruas jalan Wates - Yogya tidak memiliki fasilitas bagi penyandang disabilitas. |

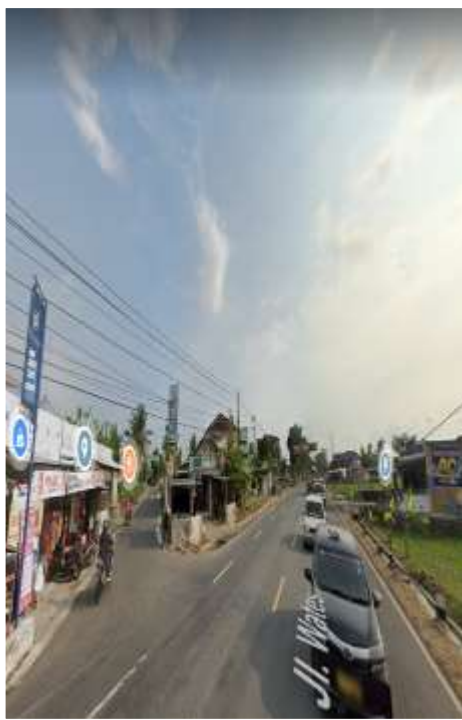
| Segmen Jalan | Panjang Segmen | Visualisasi Segmen | Kondisi |
|---|---|---|---|
| 1 | 0-600 M | | <p>Pada segmen 1 memiliki 1 rambu lalu lintas, tidak terdapat median, lampu penerang jalan, fasilitas pejalan kaki, fasilitas penyandang disabilitas, dan drainase. Kondisi marka pada segmen 1 telah memudar.</p> |

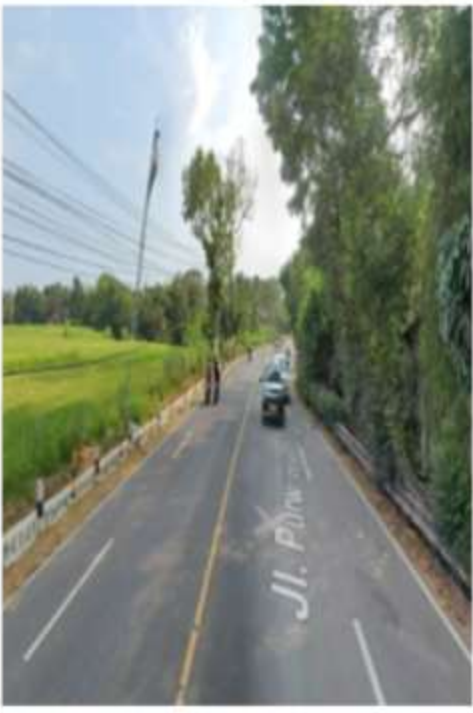
| 2 | 600-1200 M | | <p>Pada segmen 2 tidak memiliki rambu lalu lintas, tidak terdapat median, tidak terdapat guardrail, fasilitas pejalan kaki, fasilitas penyanggah dan penyanggah disabilitas,. Kondisi marka pada segmen 2 telah memudar.</p> |

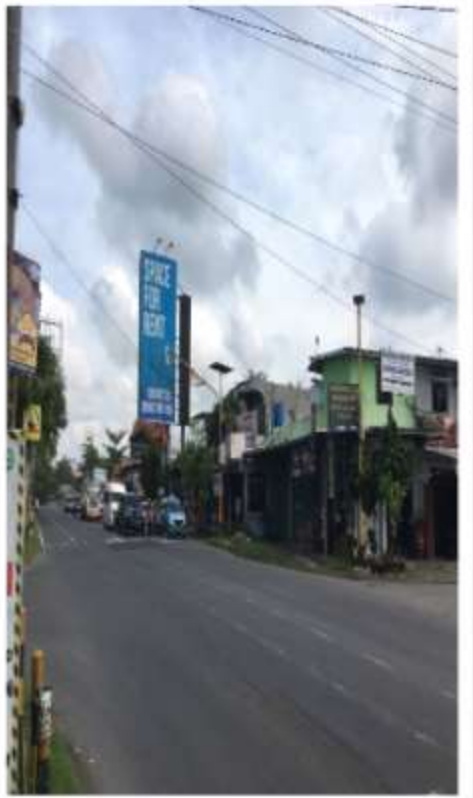
| 3 | 1200-1600 M | | <p>Pada segmen 3 memiliki 4 rambu lalu lintas, tidak terdapat median, lampu penerang jalan, fasilitas pejalan kaki, fasilitas penyanggah disabilitas, dan tidak terdapat marka yellow box di depan RHK. Kondisi marka pada segmen 3 telah memudar.</p> |

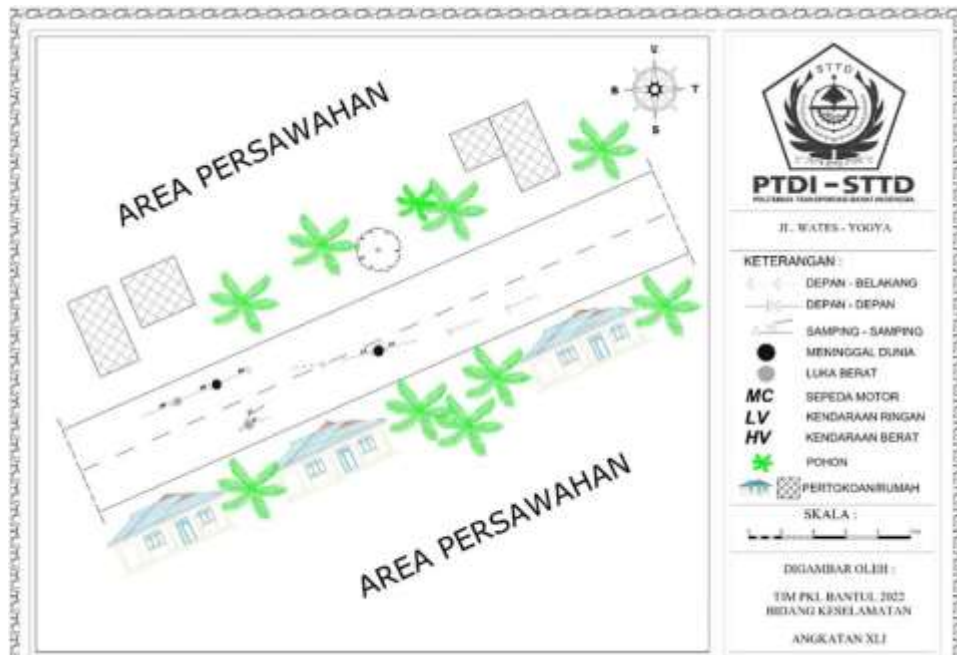
**Gambar II. 4** Analisis Diagram Tabrakan Jalan Wates – Yogya Km. 9,6 s/d 12

Titik daerah rawan kecelakaan pada ruas jalan Wates – Yogya Km 9,6 s/d km 12 terletak pada segmen 2 tepatnya di depan masjid As Sholihin berikut merupakan diagram tabrakan dan kronologi kecelakaan yang terjadi di depan Masjid As Sholihin :

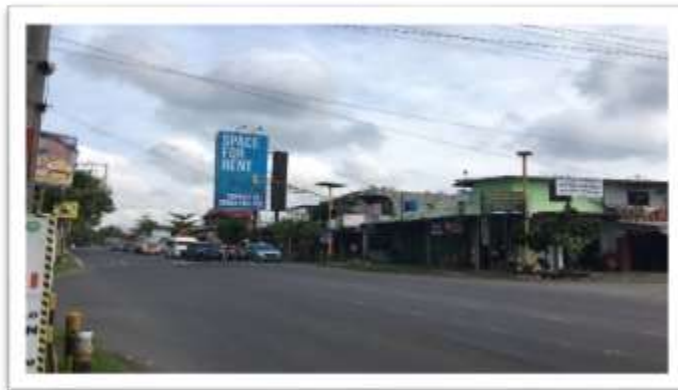
**Gambar V. 6** Visualisasi pada ruas Segment III

Pada segment ini sesuai dengan hasil survey atau pengamatan yang dilakukan didapat kondisi perkerasan jalan dalam keadaan baik ,marka jalan garis tengah dan tepi memudar dan dapat dilihat bahwa tata guna lahan pada segment III berupa permukiman

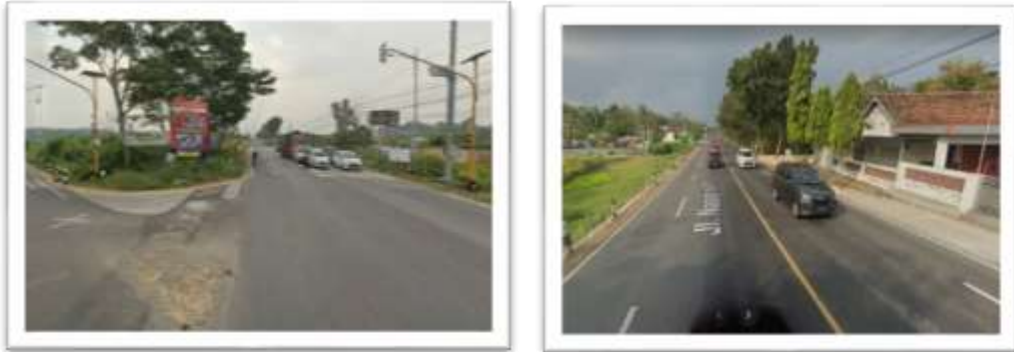
**Gambar V. 9** Kondisi Umum Segmen 1

Berdasarkan temuan yang ada dilapangan fungsi dan kelas jalan sudah memenuhi standar laik jalan. Drainase yang terdapat pada segmen 1 dimensinya sudah memenuhi standar laik jalan namun tidak tertutup. Lebar bahu jalan sudah memenuhi standar laik jalan namun tidak diperkeras dengan aspal sehingga terdapat rumput liar pada bahu jalan sehingga tidak dapat dilewati oleh kendaraan dalam kondisi darurat. Lansekap yang ada juga sudah memenuhi standar laik jalan. Serta tidak terdapat fasilitas parkir baik *on street* maupun *off street* dan masih terdapat kendaraan yang parker di badan jalan.

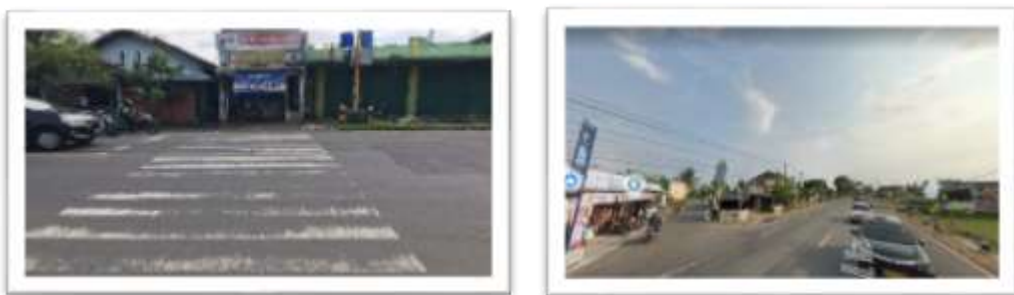
**Gambar V. 10** Kondisi penyebrangan dan marka pemisah segmen 1

penempatannya.masih terhalang pohon dan tumbang ke belakang. Kondisi marka pemisah jalan dan marka tepi pada segmen 1 sudah memudar. Kondisi lintasan penyebrangan pada segmen 1 berupa *zebra cross* namun tidak memiliki lajur pejalan kaki sehingga pejalan kaki yang menyusuri pada segmen 1 berjalan di bahu dan badan jalan. Tiang listrik yang ada pada segmen 1 penempatannya sudah memenuhi standar laik jalan.

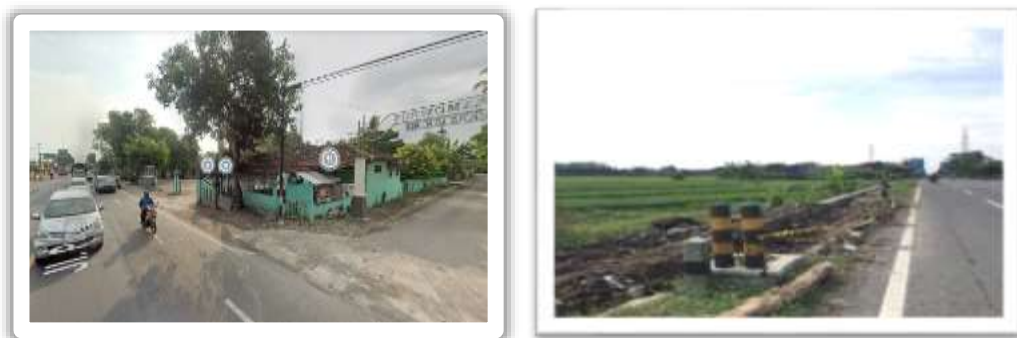
**Gambar V. 13** Kondisi Marka pemisah dan bahu jalan segmen 2

Kondisi lalu lintas tidak bermotor pada segmen 2 tidak memiliki lintasan penyebrangan serta lajur pejalan kaki yang menyusuri pada segmen 2 berjalan di bahu dan badan jalan. Kondisi rambu pada segmen 2 sudah memenuhi standar laik jalan. Kondisi marka pemisah jalan dan marka tepi pada segmen 2 sudah memudar. Tiang listrik yang ada pada segmen 2 penempatannya sudah memenuhi standar laik jalan.

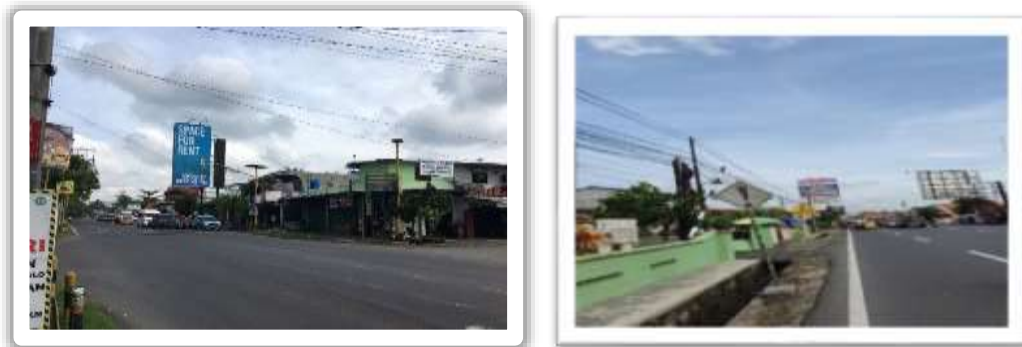
**Gambar V. 15** Kondisi Umum segmen 3

Pada Segmen 3 berdasarkan temuan yang ada di lapangan kelas dan fungsi jalan sudah memenuhi standar laik jalan. Lebar bahu jalan sudah memenuhi standar laik serta sudah diperkeras sehingga pada bahu jalan tersebut dapat digunakan untuk kondisi darurat. Drainase yang ada dimensinya sudah memenuhi standar laik jalan dan sudah tertutup. Lansekap yang terdapat pada ruas tersebut sudah memenuhi standar laik. Serta tidak terdapat fasilitas parkir baik *on street* maupun *off street*.

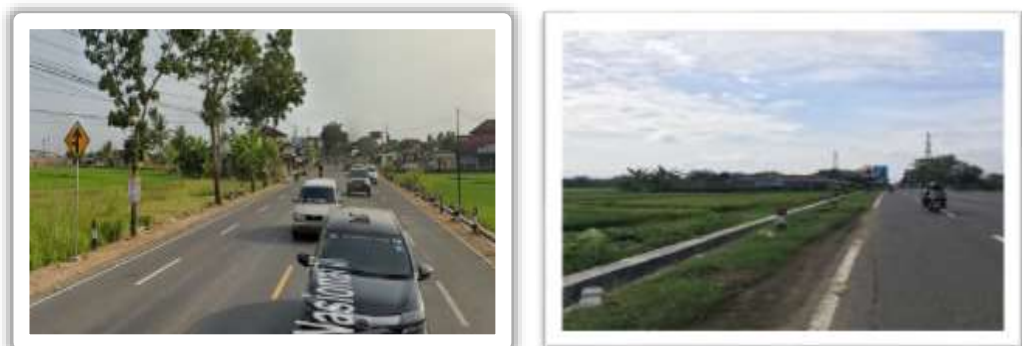
**Gambar V. 16** Kondisi marka jalan dan kondisi bahu jalan segmen 3

Kondisi lalu lintas tidak bermotor pada segmen 3 memiliki lintasan penyebrangan akan tetapi tidak memiliki lajur pejalan kaki menyusuri pada segmen 3 berjalan di bahu dan badan jalan. Kondisi rambu pada segmen 3 sudah memenuhi standar laik jalan. Kondisi marka pemisah jalan dan marka tepi pada segmen 3 sudah memadai. Tiang listrik yang ada pada segmen 3 penempatannya sudah memenuhi standar laik jalan. Pada segmen 3 terdapat baliho yang penempatannya kurang dari 1,5 M dari badan jalan.

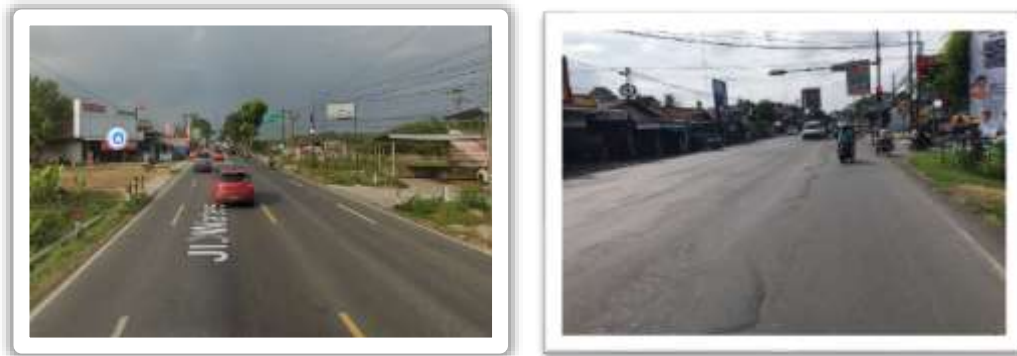
**Gambar V. 18** Kondisi Umum segmen 4

Pada Segmen 4 berdasarkan temuan yang ada di lapangan kelas dan fungsi jalan sudah memenuhi standar laik jalan. Lebar bahu jalan sudah memenuhi standar laik namun tidak diperkeras sehingga terdapat rumput liar pada bahu jalan sehingga tidak dapat dilewati kendaraan apabila dalam kondisi darurat. Pada segmen 4 tidak memiliki drainase. Lansekap yang ada juga sudah memenuhi standar laik. Pada tidak terdapat fasilitas parkir baik *on street* maupun *off street* tapi masih terdapat kendaraan yang parkir di badan jalan.

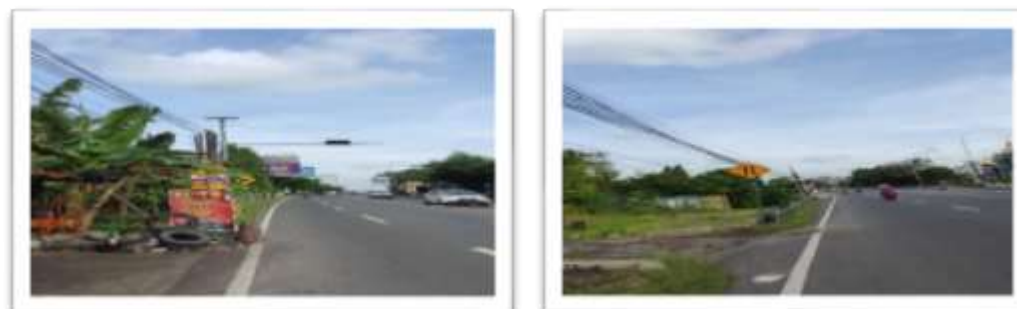
**Gambar V. 19** Kondisi lalu lintas tidak bermotor segmen 4

Kondisi lalu lintas tidak bermotor pada segmen 4 tidak memiliki lintasan penyebrangan dan lajur pejalan kaki sehingga pejalan kaki yang menyusuri pada segmen 4 berjalan di bahu dan badan jalan. Kondisi rambu pada segmen 4 sudah memenuhi standar laik jalan. Kondisi marka pemisah jalan dan marka tepi pada segmen 4 sudah memudar. Tiang listrik yang ada pada segmen 4 penempatannya sudah memenuhi standar laik jalan.

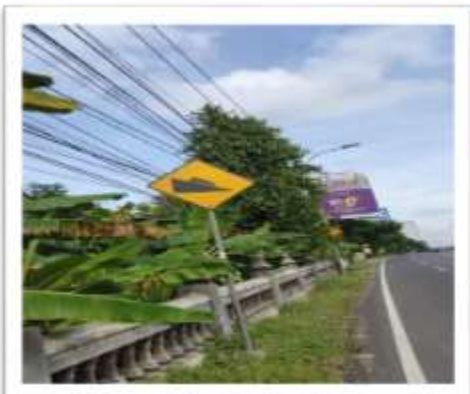
| No | Rambu Eksisting | Kondisi |
|---|---|---|
| 1 | | Rambu peringatan memasuki turunan pada segmen 1 di ruas jalan Wates – Yogya masih berfungsi dengan baik dan mudah dimengerti oleh pengguna jalan |

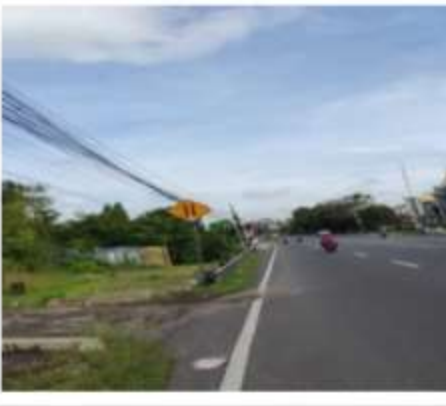
| 3 | | <p>Rambu peringatan Pada penyempitan jalan bagi pengguna jalan pada ruas jalan Wates - Yogya masih berfungsi dengan baik namun sedikit tumbang kebelakang</p> |

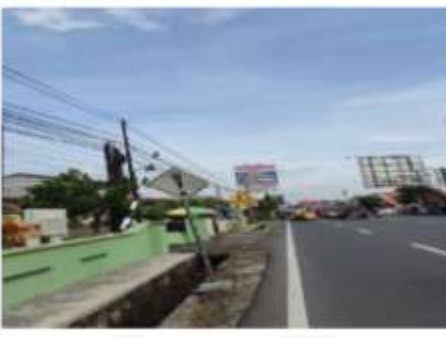
| 4 | | <p>Rambu peringatan pada ruas jalan Wates – Yogya dalam kondisi Kurang baik dan sangat pudar sehingga sulit dimengerti bagi pengguna jalan</p> |

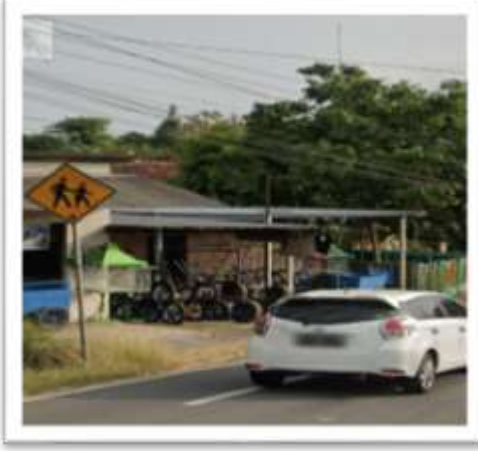
| 5 | | Rambu petunjuk Penyebrangan untuk daerah zona sekolah pada ruas jalan Wates - Yogya dalam kondisi baik dan mudah dimengerti oleh para pengguna jalan. |

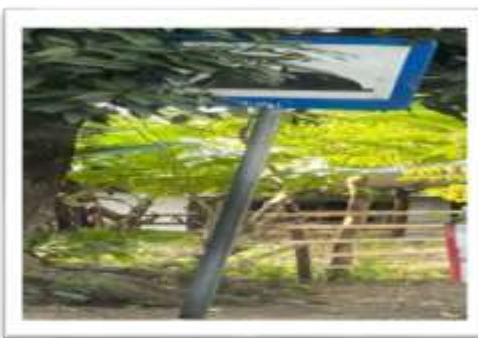
| 6 | | Rambu petunjuk lokasi masjid pada ruas jalan Wates - Yogya kondisinya sudah miring dan juga terhalang pohon sehingga membuat pengguna jalan sulit mengetahui rambu petunjuk yang ada |

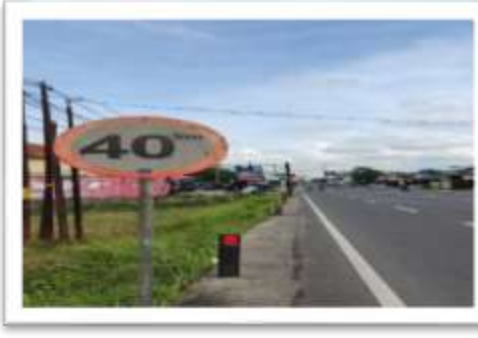
| 7 | | Rambu peringatan Batas kecepatan pengguna pejalan pada ruas jalan Wates – Yogya masih berfungsi dengan baik namun sedikit pudar |

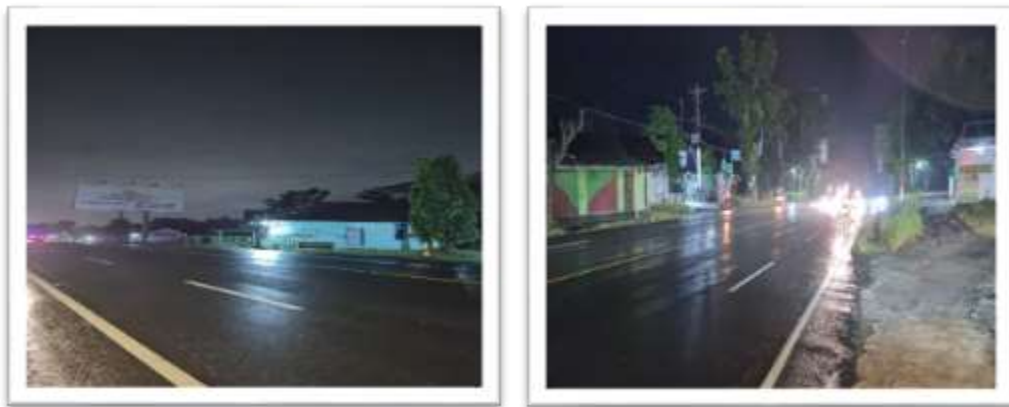
**Gambar V. 21** Kondisi Malam Hari Jalan Wates – Yogya Km 9,6 s/d km 12

Lampu penerang jalan wajib ada pada suatu ruas jalan, lampu penerang jalan berguna untuk menerangi jalan pada saat malam hari sehingga pengguna jalan dapat berkendara dengan baik pada saat malam hari. Pada ruas jalan Wates – Yogya Km 9,6 s/d km 12 memiliki lampu penerangan jalan, namun di beberapa titik masih terdapat lampu penerangan jalan yang tidak terdapat lampu penerangan jalan sehingga membuat pengguna jalan kesulitan saat berkendara pada malam hari. Berikut kondisi ruas jalan Wates – Yogya Km 9,6 s/d km 12 pada saat malam hari :

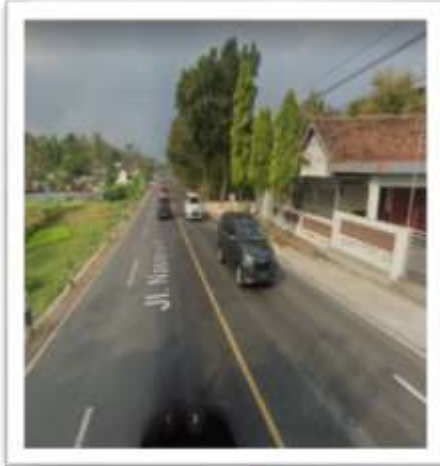
| No | Marka Eksisting | Kondisi |
|---|---|---|
| 1 | | Marka pemisah lajur dan batas bahu jalan yang sudah memudar disemua segmen jalan pada ruas jalan Wates – Yogya Km 9,6 s/d km 12. |

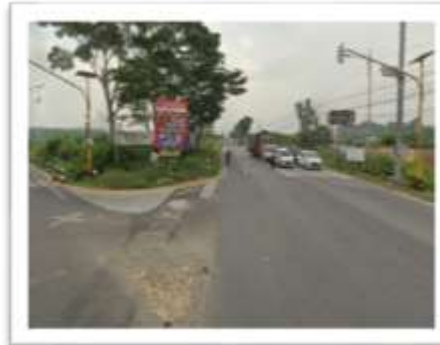
| No | Marka Eksisting | Kondisi |
|---|---|---|
| 2 | | Marka tepi yang sudah mulai menghilang terutama pada segmen 1, dan 4 pada ruas jalan Wates – Yogya Km 9,6 s/d km 12 |

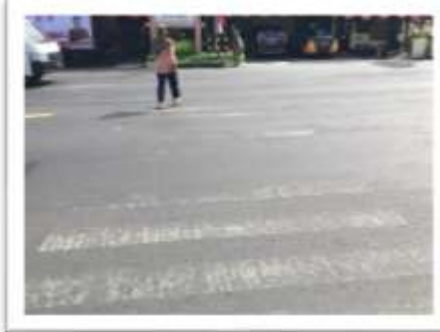
| No | Marka Eksisting | Kondisi |
|---|---|---|
| 3 | | <i>Zebra cross</i> pada ruas jalan Wates – Yogya Km 9,6 s/d km 12 sudah sangat memudar sehingga perlu adanya perbaikan |

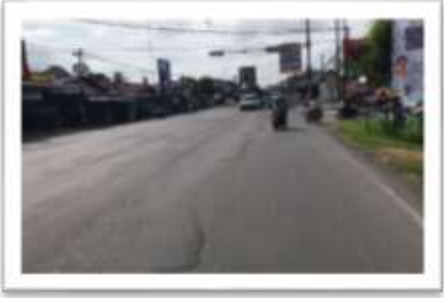
| 4 | | Pada segmen 4 ruas jalan Wates – Yogya Km 9,6 s/d km 12 tidak memiliki marka tepi dan jalan sangat bergelombang sehingga sangat berbahaya bagi pengguna jalan |

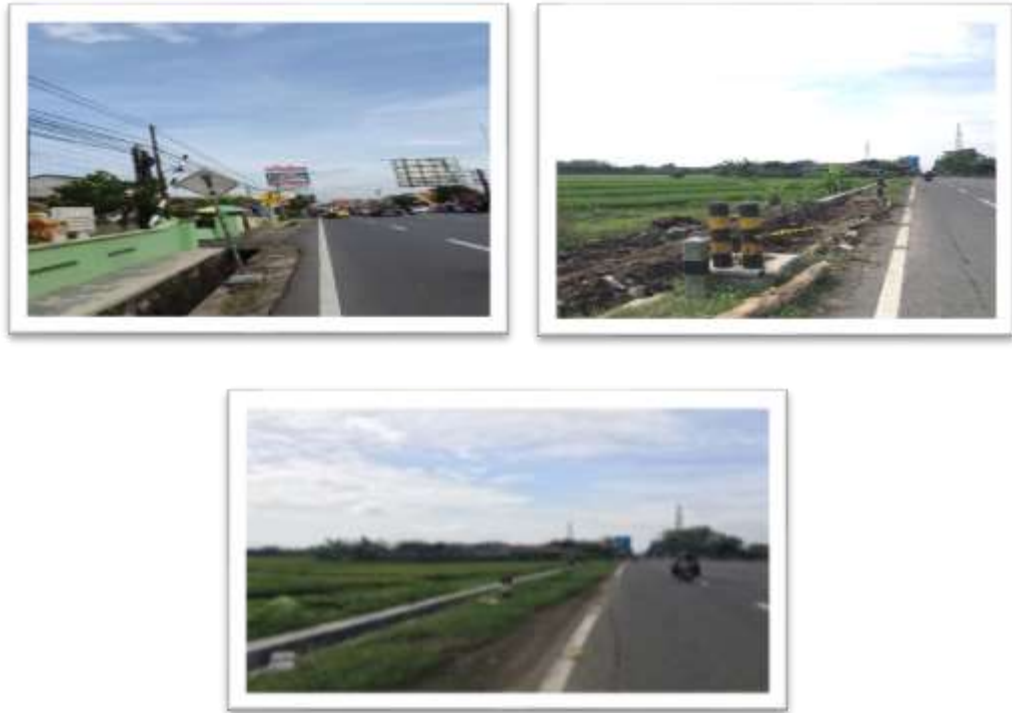
**Gambar V. 22** Kondisi Eksisting Saluran Tepi Jalan Wates - Yogya

Saluran tepi jalan atau yang biasa disebut sebagai drainase adalah saluran yang berguna untuk mengalirkan dan menampung air yang berada dipermukaan jalan sehingga tidak terjadi genangan dipermukaan jalan. Berikut visualisasi kondisi eksisting saluran tepi jalan pada ruas jalan Wates – Yogya Km 9,6 s/d km 12 :

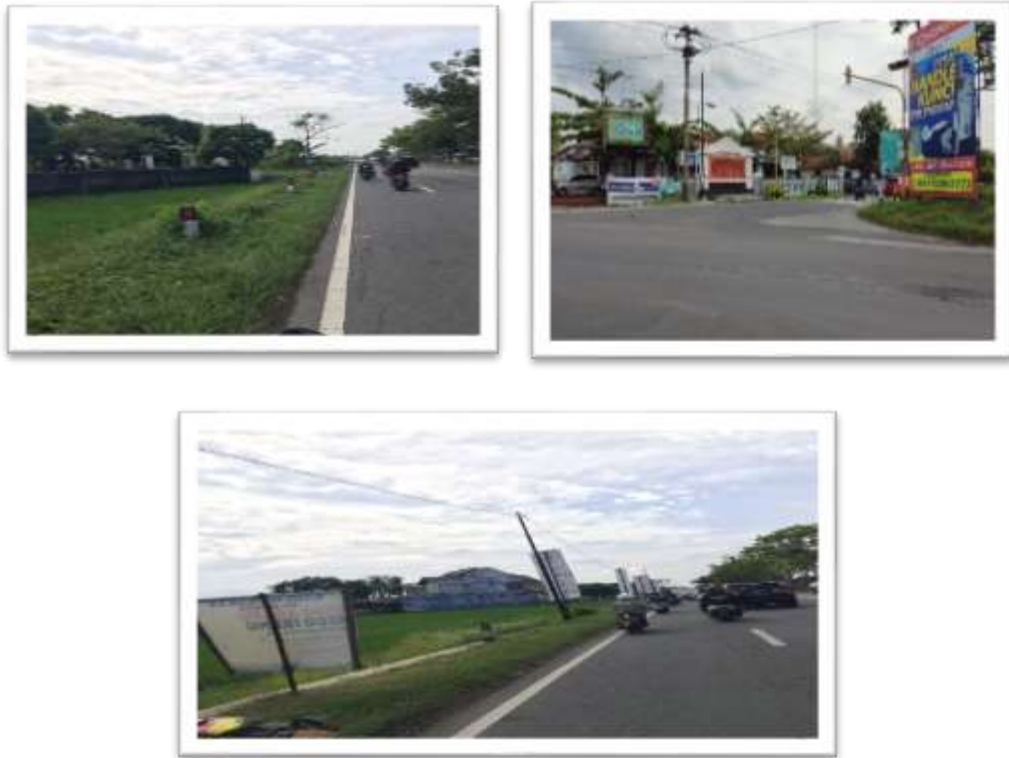
**Gambar V. 23** Kondisi Eksisting Tiang Listrik Jalan Wates – Yogya Km 9,6 s/d km 12

Berdasarkan hasil dari survei inspeksi keselamatan jalan yang telah dilakukan tiang listrik tergolong menjadi bangunan pelengkap jalan. Berikut visualisasi tiang listrik yang ada pada ruas jalan Wates – Yogya Km 9,6 s/d km 12 :

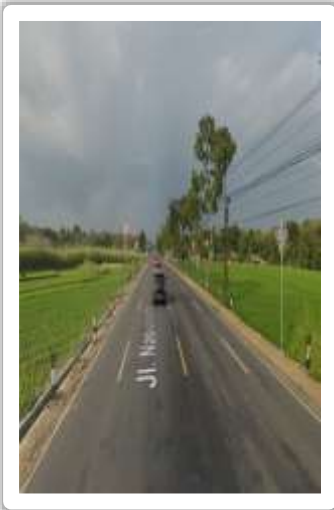
| No | Potensi Bahaya | Visualisasi Eksisting | Keterangan | Rekomendasi |
|---|---|---|---|---|
| 1 | Tidak ada Pembatas jalan atau <i>Guardrail</i> | | Tidak adanya Pembatas jalan berpotensi mengakibatkan terjadinya kecelakaan hilang kendali apabila terhalangnya jarak pandang pengguna jalan. | Membuat pengadaan pembatas jalan agar pengguna jalan dapat berkendara dapat mengetahui batasan jalan tersebut |

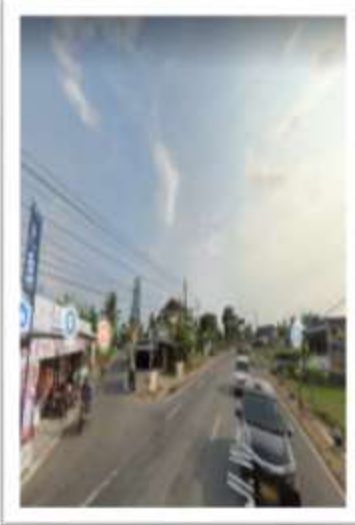
| No | Potensi Bahaya | Visualisasi Eksisting | Keterangan | Rekomendasi |
|---|---|---|---|---|
| 2 | Marka pemisah dan marka tepi yang pudar | | Marka pemisah dan marka tepi yang memudar membuat pengguna jalan kesulitan dalam memahami kondisi geometrik jalan | Melakukan cat ulang pada pada marka tepi dan marka pemisah agar pengguna jalan dapat mengetahui marka tersebut |

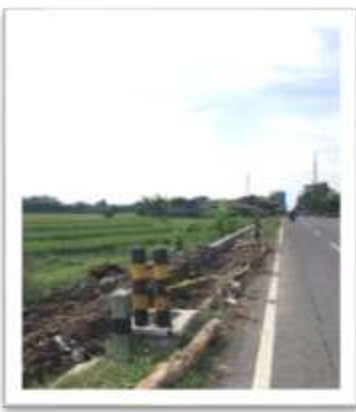
| 3 | Saluran tepi jalan yang terbuka serta masih pada tahap rekontruksi | | Saluran tepi jalan yang tidak tertutup dapat menambah fatalitas korban laka lantas apabila terjadi laka lantas yang keluar dari badan jalan. | Menutup saluran tepi jalan agar pengguna jalan dapat berkendara dengan baik. |

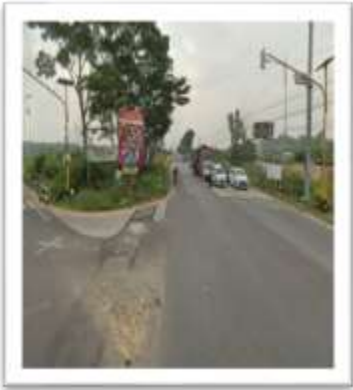
| 6 | Kondisi permukaan jalan yang rusak | | Kondisi permukaan jalan yang rusak membahayakan pengguna jalan karna dapat mengakibatkan kecelakaan lalu lintas | Memperbaiki permukaan jalan yang rusak dengan cara melakukan pengaspalan ulang |

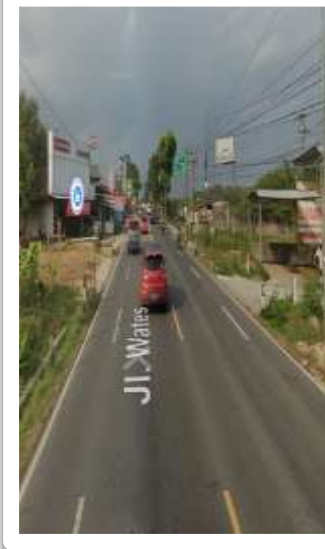
| No | Potensi bahaya | Visualisasi Eksisting | Keterangan | Rekomendasi |
|---|---|---|---|---|
| 1 | Bahu Jalan yang dikerikil dan dipenuhi pasir | | Kondisi bahu jalan yang berpasir dan berkerikil membuat bahu jalan menjadi licin dan membahayakan jalur darurat. | Membuat perkerasan jalan dengan cara pengaspalan untuk membuat bahu jalan agar dapat digunakan bagi pengguna jalan darurat |

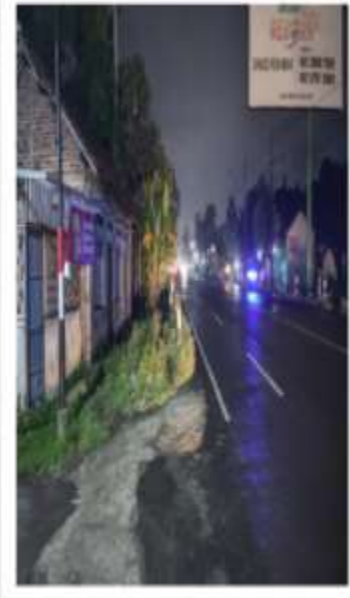
| No | Potensi bahaya | Visualisasi Eksisting | Keterangan | Rekomendasi |
|---|---|---|---|---|
| 2 | Tidak ada lampu penerang jalan | | Tidak adanya lampu penerang jalan berpotensi bahaya bagi pengguna jalan khususnya ketika berkendara di malam hari. | Tidak adanya lampu penerang jalan berpotensi bahaya bagi pengguna jalan khususnya ketika berkendara di malam hari. |

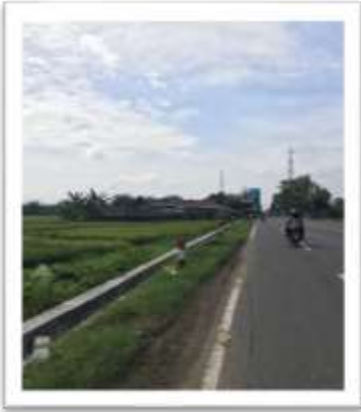
| No | Potensi bahaya | Visualisasi Eksisting | Keterangan | Rekomendasi |
|---|---|---|---|---|
| 3 | Saluran tepi jalan yang terbuka | | Saluran tepi jalan yang tidak tertutup dapat menambah fatalitas korban laka lantas apabila terjadi laka lantas yang keluar dari badan jalan. | Menutup saluran tepi jalan agar pengguna jalan dapat berkendara dengan baik. |

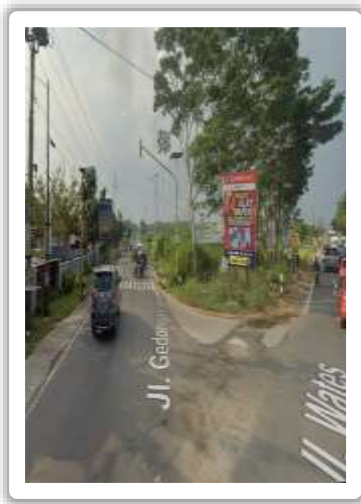
| No | Potensi bahaya | Visualisasi Eksisting | Keterangan | Rekomendasi |
|---|---|---|---|---|
| 4 | Marka pemisah dan marka tepi yang pudar | | Marka pemisah dan marka tepi yang memudar membuat pengguna jalan kesulitan dalam memahami kondisi geometrik jalan | Melakukan cat ulang pada pada marka tepi dan marka pemisah agar pengguna jalan dapat mengetahui marka tersebut |

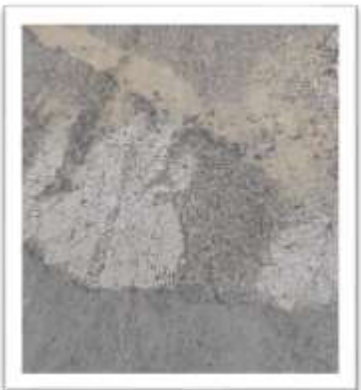
| No | Potensi bahaya | Visualisasi Eksisting | Keterangan | Rekomendasi |
|---|---|---|---|---|
| 5 | Kondisi permukaan jalan yang rusak | | Kondisi permukaan jalan yang rusak membahayakan pengguna jalan karna dapat mengakibatkan kecelakaan lalu lintas | Memperbaiki permukaan jalan yang rusak dengan cara melakukan pengaspalan ulang |

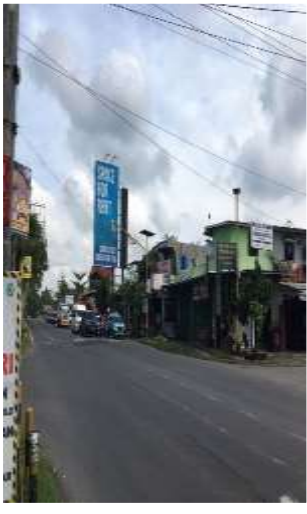
| No | Potensi Bahaya | Visualisasi Eksisting | Keterangan | Rekomendasi |
|---|---|---|---|---|
| 1 | Tidak adanya <i>Yellow box Junction</i> | | Tidak adanya <i>Yellow box Junction</i> berpotensi mengakibatkan terjadinya penumpukan kendaraan di persimpangan sebab jika lalu lintas sedang padat, resiko kemacetan sangat tinggi | Melakukan cat <i>Yellow Box Junction</i> agar dapat mencegah penumpukan kendaraan untuk mengurangi resiko kemacetan |

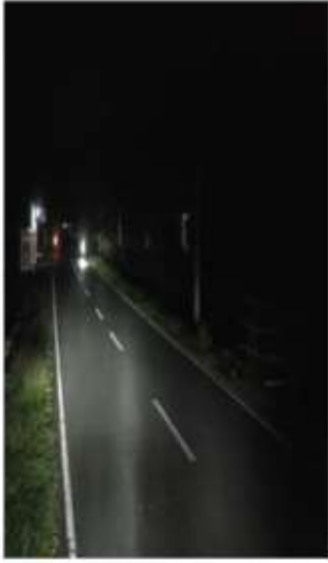
| No | Potensi Bahaya | Visualisasi Eksisting | Keterangan | Rekomendasi |
|---|---|---|---|---|
| 2 | Tidak ada lampu penerang jalan | | Tidak adanya lampu penerang jalan berpotensi bahaya bagi pengguna jalan khususnya ketika berkendara di malam hari. | Melakukan Pengadaan Lampu penerangan jalan di ruas tersebut agar pengguna jalan dapat berkendara dengan baik pada saat malam hari |

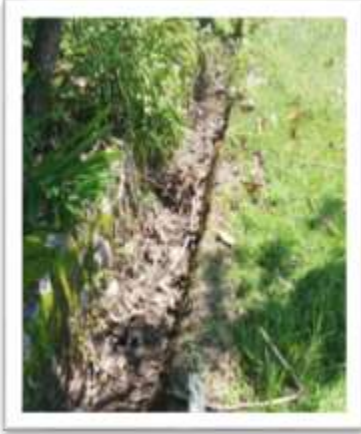
| No | Potensi Bahaya | Visualisai Eksisting | Keterangan | Rekomendasi |
|---|---|---|---|---|
| 3 | Saluran tepi jalan yang terbuka | | Saluran tepi jalan yang tidak tertutup dapat menambah fatalitas korban laka lantas apabila terjadi laka lantas yang keluar dari badan jalan. | Menutup saluran tepi jalan agar pengguna jalan dapat berkendara dengan baik. |

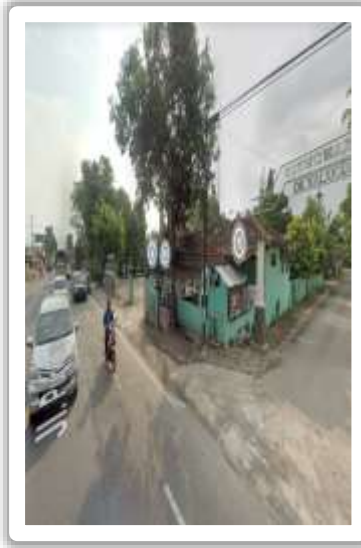
| No | Potensi Bahaya | Visualisai Eksisting | Keterangan | Rekomendasi |
|---|---|---|---|---|
| 4 | Marka pemisah dan marka tepi yang pudar | | Marka pemisah dan marka tepi yang memudar membuat pengguna jalan kesulitan dalam memahami kondisi geometrik jalan | Melakukan cat ulang pada marka tepi dan marka pemisah agar pengguna jalan dapat mengetahui marka tersebut |

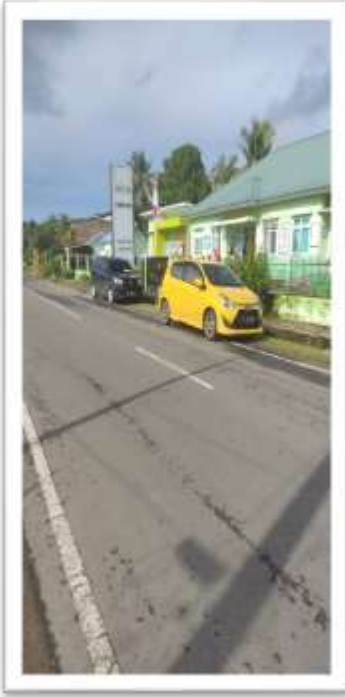
| No | Potensi Bahaya | Visualisai Eksisting | Keterangan | Rekomendasi |
|---|---|---|---|---|
| 5 | Parkir masuk ke badan jalan | | Kendaraan yang parkir memasuki ¼ badan jalan membuat pengguna jalan harus mengambil lajur lain untuk melintas | Melakukan penertiban dan sosialisasi kepada masyarakat disekitar jalan supaya tidak memarkirkan kendaraannya di bahu jalan karena sangat membahayakan bagi pengguna jalan |

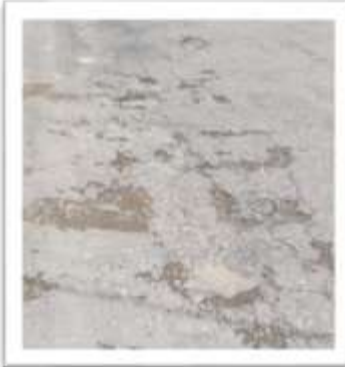
| No | Potensi Bahaya | Visualisai Eksisting | Keterangan | Rekomendasi |
|---|---|---|---|---|
| 6 | Kondisi permukaan jalan yang rusak | | Kondisi permukaan jalan yang rusak membahayakan pengguna jalan karna dapat mengakibatkan kecelakaan lalu lintas | Memperbaiki permukaan jalan yang rusak dengan cara melakukan pengaspalan ulang |

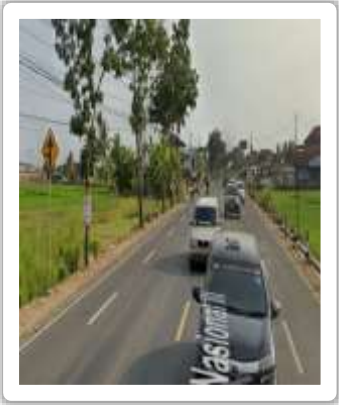
| No | Potensi Bahaya | Visualisasi Eksisting | Keterangan | Rekomendasi |
|---|---|---|---|---|
| 1 | Bahu Jalan terdapat rumput liar | | Bahu jalan yang ditumbuhi rumput liar membuat bahu jalan menjadi licin dan tidak membuat ruas jalan tidak memiliki jalan darurat | Memangkas rumput liar yang ada pada Bahu jalan, membuat perekerasan aspal pada bahu jalan |

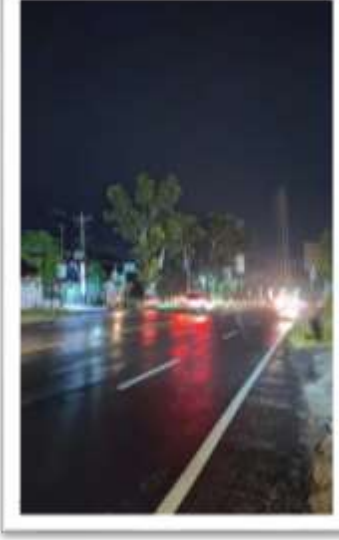
| No | Potensi Bahaya | Visualisasi Eksisting | Keterangan | Rekomendasi |
|---|---|---|---|---|
| 2 | Tidak ada lampu penerang jalan | | Tidak adanya lampu penerang jalan berpotensi bahaya bagi pengguna jalan khususnya ketika berkendara di malam hari. | Melakukan Pengadaan Lampu penerangan jalan di ruas tersebut agar pengguna jalan dapat berkendara dengan baik pada saat malam hari |

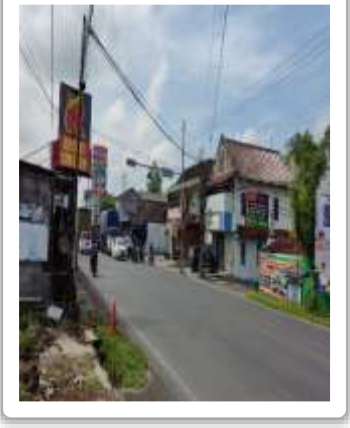
| No | Potensi Bahaya | Visualisasi Eksisting | Keterangan | Rekomendasi |
|---|---|---|---|---|
| 3 | Marka pemisah dan marka tepi yang pudar | | Marka pemisah dan marka tepi yang memudar membuat pengguna jalan kesulitan dalam memahami kondisi geometrik jalan | Melakukan cat ulang pada marka tepi dan marka pemisah agar pengguna jalan dapat mengetahui marka tersebut |

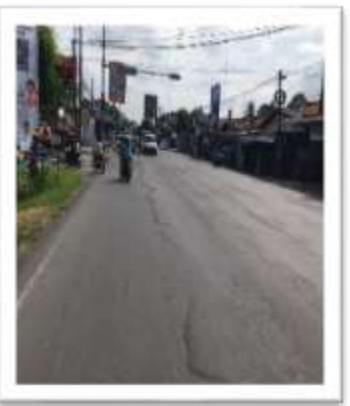
| No | Potensi Bahaya | Visualisasi Eksisting | Keterangan | Rekomendasi |
|---|---|---|---|---|
| 5 | Kondisi permukaan jalan yang rusak | | Kondisi permukaan jalan yang rusak membahayakan pengguna jalan karna dapat mengakibatkan kecelakaan lalu lintas | Memperbaiki permukaan jalan yang rusak dengan cara melakukan pengaspalan ulang |

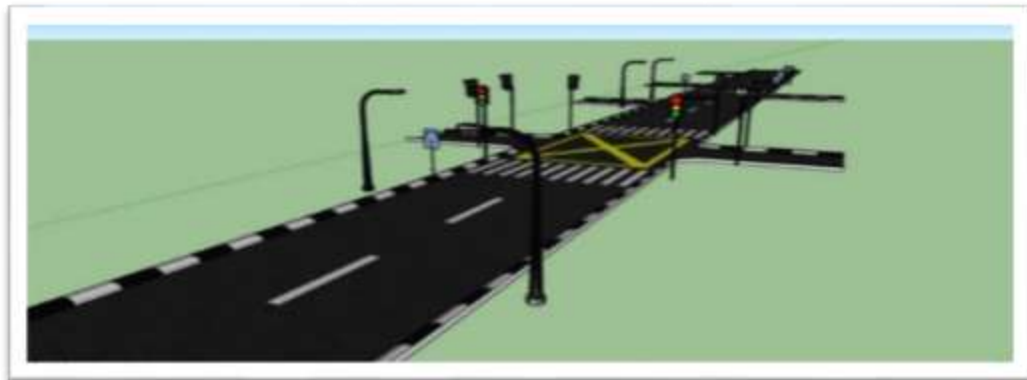
**Gambar V. 36** Visualisasi Rekomendasi Ruas Jalan Wates – Yogya segmen 3

Ada beberapa penambahan fasilitas perlengkapan jalan pada segmen 3 yaitu berupa :

1. Pengecatan terhadap bagian marka *Yellow Box Junction* yang tidak terdapat pada daerah simpang bersinyal sehingga pengguna jalan dapat mencegah penumpukan kendaraan pada daerah tersebut.

2. Pemasangan rambu batas kecepatan di tepi jalan yang bertujuan untuk memberitahu pengemudi terkait batas kecepatan maksimum ketika berkendara pada ruas jalan Wates – Yogya Km 9,6 s/d km 12.
3. Pengadaan lampu penerangan jalan dengan jarak interval 30 M yang bertujuan agar pengemudi dapat berkendara dengan baik di malam hari.
4. Pemasangan pitah penggaduh yang berfungsi mengurangi kecepatan saat memasuki akses wilayah kelurahan sedayu serta pengecatan *zebra cross* karena kecepatan pada jalan utama tersebut sangatlah tinggi sehingga perlu adanya pemasangan pada segmen tersebut

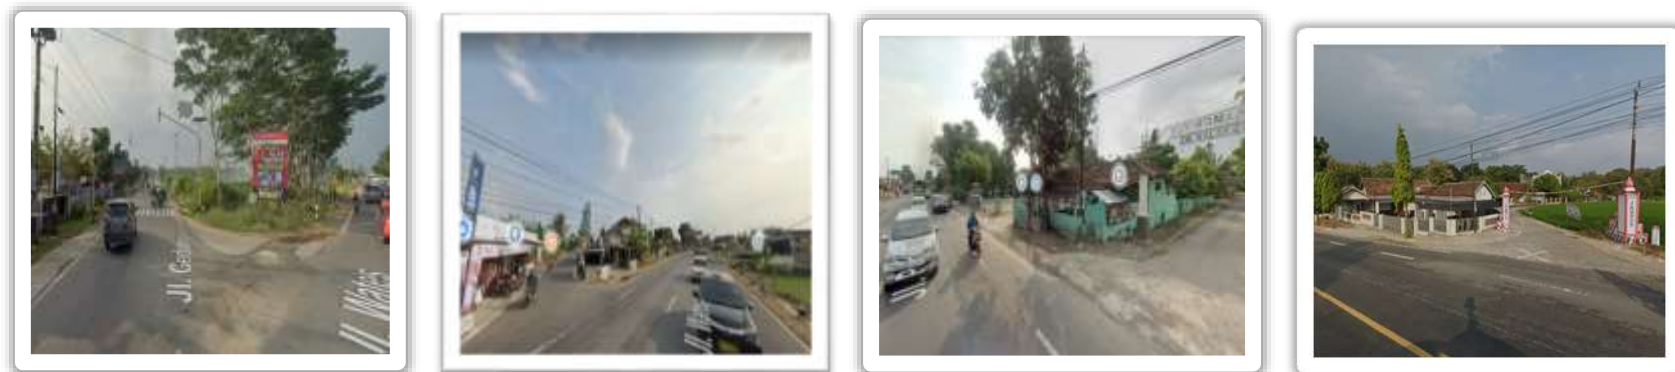
**Gambar V. 41** Kondisi eksisting tiap segmen pada persimpangan terdapat marka tepi yang sudah memudar

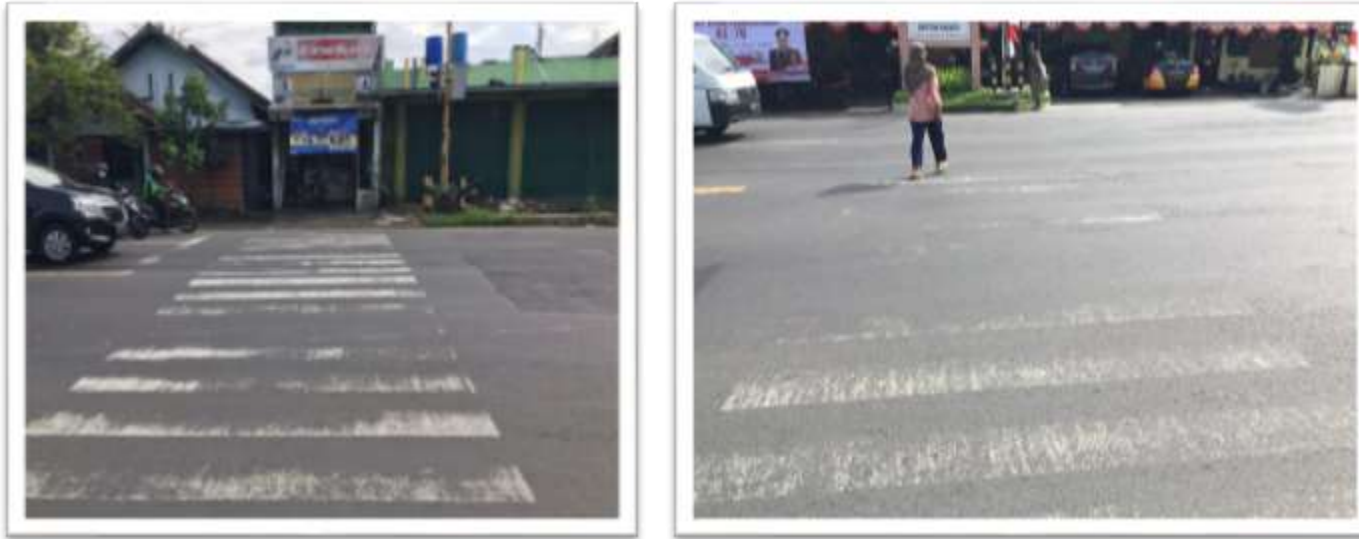
**Gambar V. 42** *Kondisi eksisting Pada Segmen 1 dan 3 tidak terdapat Rambu Penyebrangan*

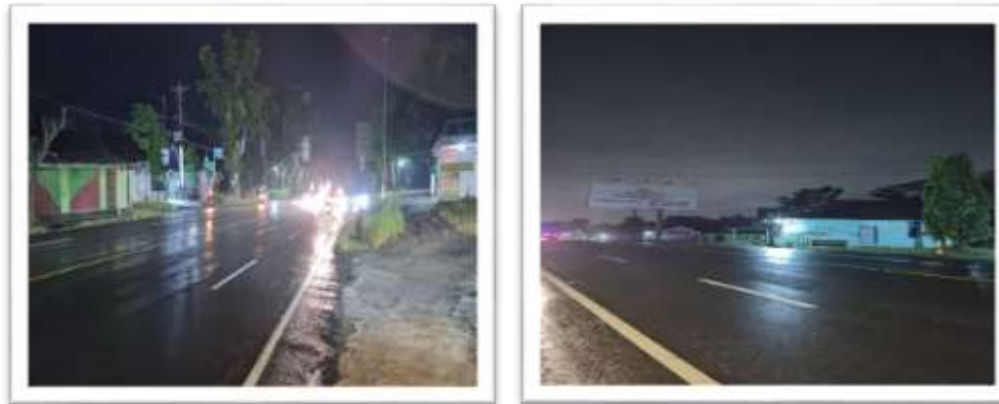
**Gambar V. 43** Tidak terdapat lampu penerangan jalan pada segmen 1 dan 2
