**PENINGKATAN KESELAMATAN LALU LINTAS PADA RUAS  
JALAN GRESIK-TUBAN DESA KEMANTREN DI  
KABUPATEN LAMONGAN**

**KERTAS KERJA WAJIB**

**POLITEKNIK TRANSPORTASI DARAT INDONESIA-STTD  
PROGRAM STUDI DIPLOMA III MANAJEMEN  
TRANSPORTASI JALAN  
BEKASI  
2022**

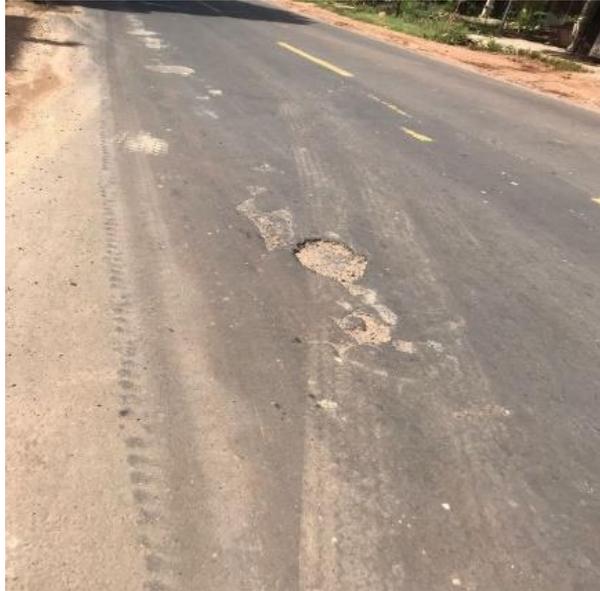
### **Gambar II. 9** Jalan Berlubang

Kondisi permukaan jalan pada Ruas Jalan Gresik–Tuban Desa Kemantren Lamongan dengan perkerasan aspal dalam kondisi cukup baik namun ada beberapa titik pada ruas jalan yang masih berlubang dan bergelombang.

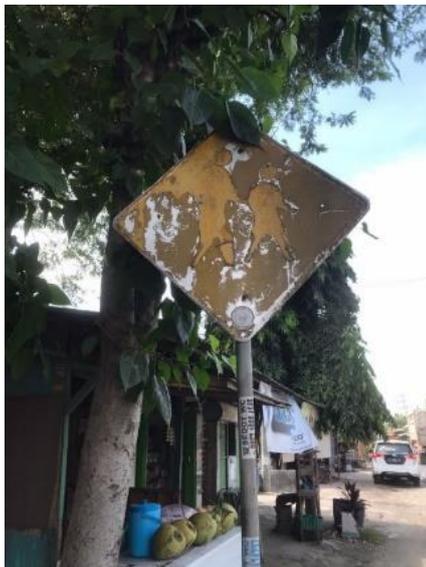
### **Gambar II. 10** Rambu Rusak

Kondisi rambu pada Ruas Jalan Gresik–Tuban Desa Kemantren Lamongan cukup lengkap namun ada beberapa lokasi yang belum ada dan dalam kondisi rusak, tertutup pohon, melengkung, atau bahkan sampai patah.

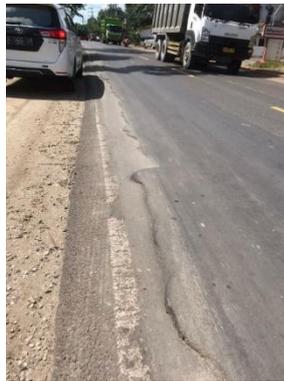
**Gambar II. 11** Marka Yang Memudar

Kondisi marka pada Ruas Jalan Gresik–Tuban Desa Kemantren Lamongan cukup baik akan tetapi masih ada di beberapa titik ruas jalan yang markanya memudar.

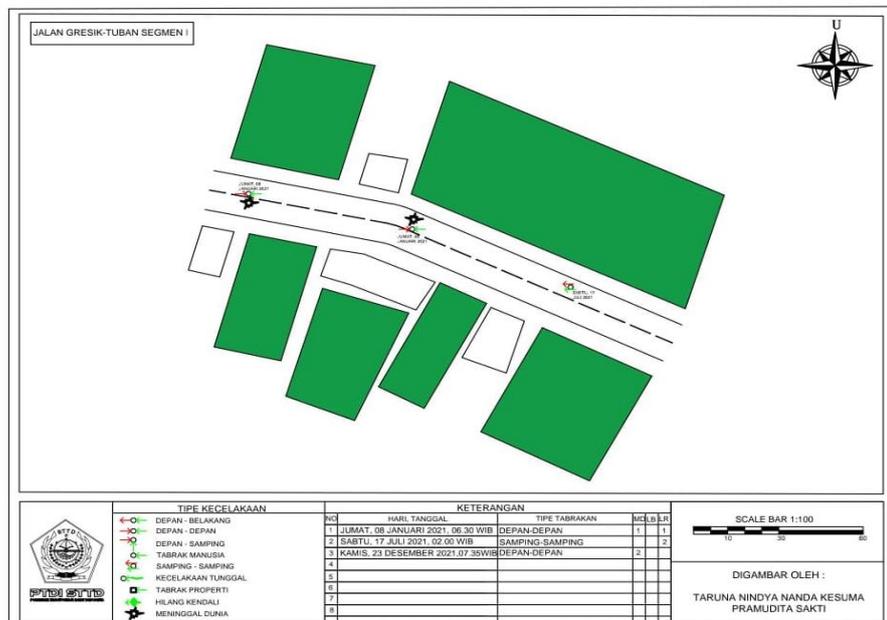
Gambar V. 1 Diagram Collision Segmen 1

Uraian kejadian sesaat : Mobil bernopol S 5271 JK melaju dari arah timur ke barat hendak mendahului kendaraan di depannya, pada saat di lokasi terdapat truk bernopol W 4228 SA melaju didepannya

Dugaan awal : Pengendara mobil yang kurang menguasai medan melaju dengan kecepatan tinggi.

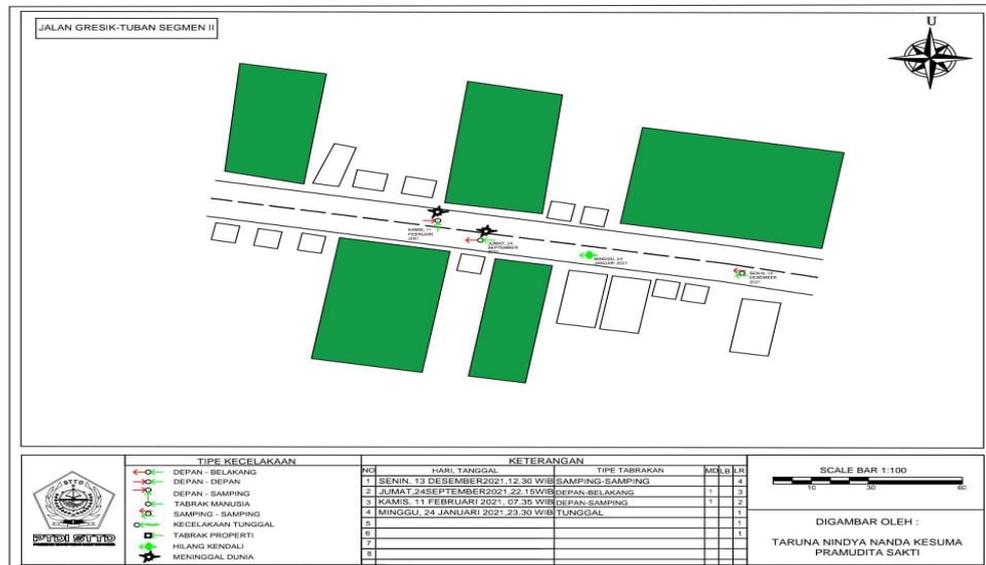
Gambar V. 2 Diagram Collision Segmen 2

Kendaraan terlibat : Sepeda Motor  
Waktu Kejadian : Minggu, 24 Januari 2021 Pukul  
23.30 WIB  
Kondisi cuaca : Cerah  
Usia Pengemudi : Sepeda motor 42 th  
Jumlah Korban : 1 Luka Ringan  
Uraian kejadian sesaat : Sepeda motor bernopol S 1772 KJ  
melaju dari arah barat ke timur saat di tdkp korban tidak  
mengetahui bahwasanya banyak jalan berlubang, sehingga  
korban terjatuh.

Dugaan awal : kondisi permukaan jalan yang berlubang dan rusak.

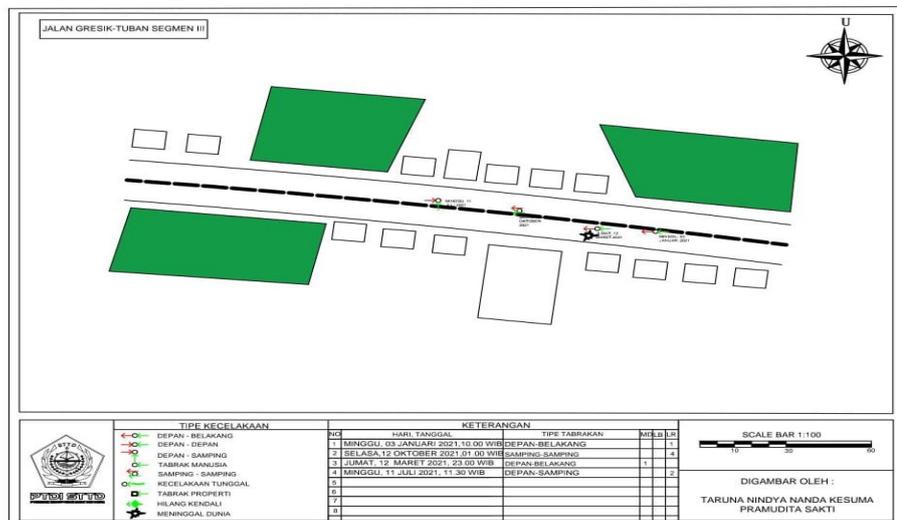
**Gambar V. 3** Diagram Collision Segmen 3

Kendaraan terlibat : Sepeda Motor – Sepeda motor  
 Waktu Kejadian : Minggu, 11 Juli 2021 Pukul 11.30 WIB  
 Kondisi cuaca : Cerah  
 Usia Pengemudi : Sepeda motor 16 th  
 Sepeda motor 31 th  
 Jumlah Korban : 2 Luka Ringan  
 Uraian kejadian sesaat : Sepeda motor bernopol S 2680 KS melaju dari arah barat ke timur sesampainya dilokasi muncul sepeda motor bernopol S 5572 JY yang keluar dari gang dan hendak menyebrang, karena jarak yang terlalu dekat tabrakan tak terhindarkan  
 Dugaan awal : pengendara melaju dengan kecepatan tinggi dan pengendara yang satunya kurang memperhatikan keadaan lalu lintas disekitar.

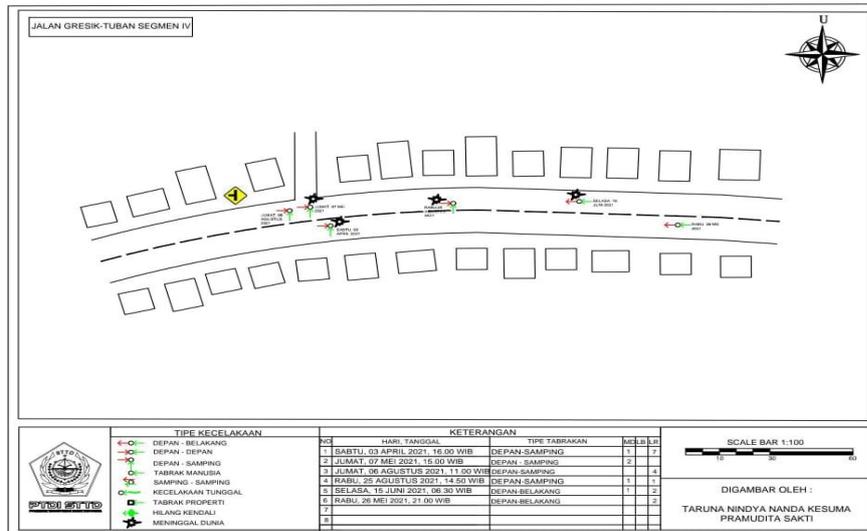
**Gambar V. 4** Diagram Collision Segmen 4

Uraian kejadian sesaat : Sepeda motor bernopol S 8991 RZ melaju di belakang mobil bernopol S 7748 YK dari arah timur ke barat saat di lokasi mobil mengerem mendadak, karena jarak yang terlalu dekat pengendara sepeda motor menabrak bagian belakang mobil.

Dugaan awal : pengendara motor melaju dengan kecepatan tinggi dan pengemudi mobil yang melakukan pengereman mendadak

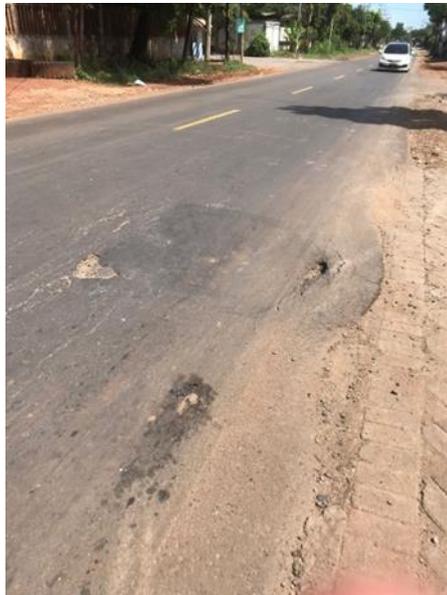
**Gambar V. 11** Jalan Rusak

Kondisi jalur lalu lintas pada Ruas Jalan Gresik-Tuban Desa Kemantren Lamongan dapat dilihat pada gambar berikut :

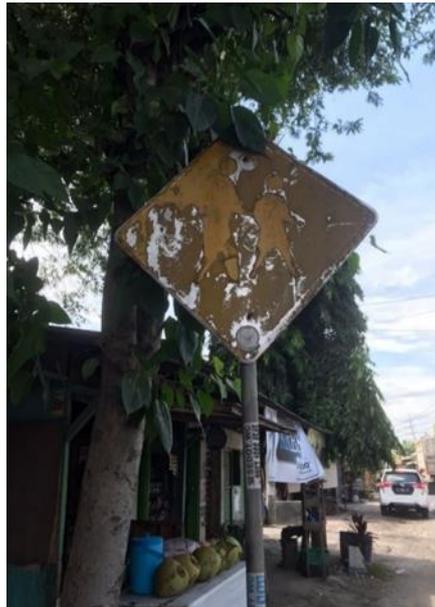
**Gambar V. 12** Rambu Rusak

Kondisi rambu lalu lintas pada Ruas Jalan Gresik – Tuban Desa Kemantren Lamongan dapat dilihat pada gambar berikut:

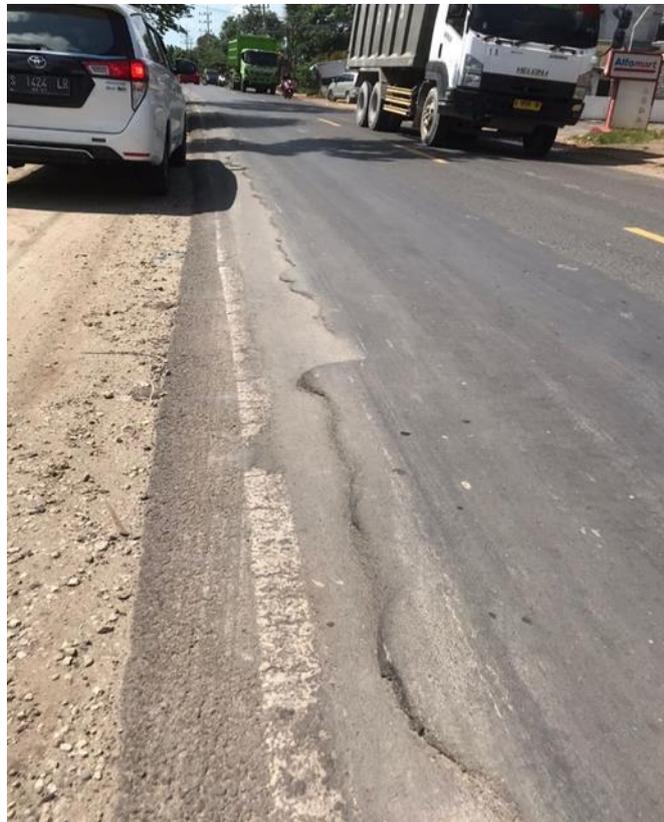
**Gambar V. 13** Bahu Jalan

Pada ruas jalan ini ditemukan kondisi kerusakan pada bahu jalan yaitu perkerasan yang sudah rusak, sehingga harus diperlukan upaya perbaikan untuk menghindari terjadinya kecelakaan saat berkendara hal ini harus ditindaklanjuti oleh pihak atau instansi yang berwenang karena keadaan seperti ini dapat mengganggu pengguna jalan untuk menggunakan bahu jalan.

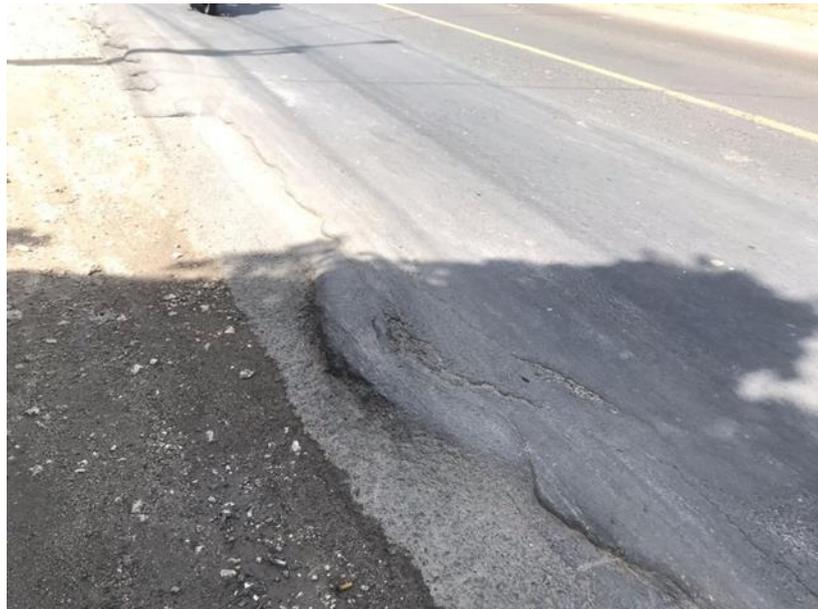
**Gambar V. 14** Marka Jalan

Marka jalan pada Ruas Jalan Gresik-Tuban Desa Kemantren Lamongan terdapat cat marka yang sudah pudar bahkan tertimbun aspal. Hal ini menyebabkan kesulitan bagi pengguna jalan untuk mengetahui batas-batas lalu lintasnya pada malam hari. Maka diperlukan pengecatan ulang marka jalan kembali sesuai dengan standar yang berlaku, serta dilakukan pembersihan terhadap sisi jalan sehingga jalan bebas dari hambatan yang berpotensi terjadinya kecelakaan.

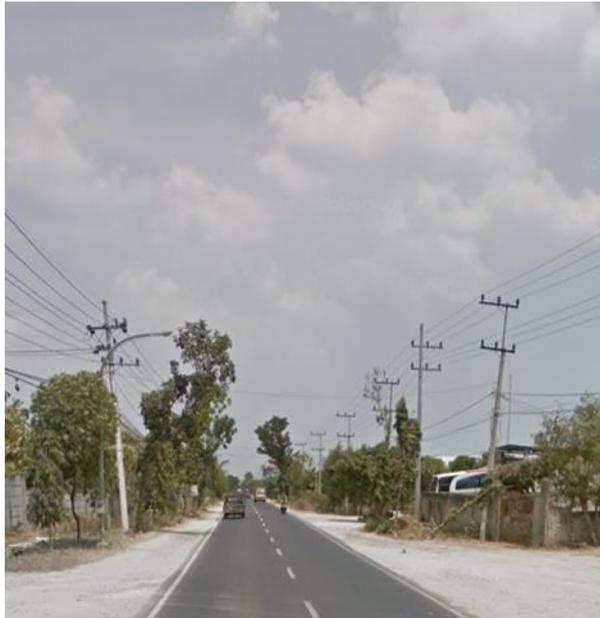
**Gambar V. 15** Lampu Penerangan Jalan

Kondisi lampu penerangan jalan pada Ruas Jalan Gresik-Tuban Desa Kemantren Lamongan dapat dilihat pada gambar berikut :
