**PENINGKATAN KESELAMATAN PADA RUAS JALAN RAYA
BTS. PEMALANG – BTS. PEKALONGAN KM 5 DAN KM 6
DI KABUPATEN PEKALONGAN**

KERTAS KERJA WAJIB

POLITEKNIK TRANSPORTASI DARAT INDONESIA STTD
PROGRAM STUDI DIPLOMA III
BEKASI
2022

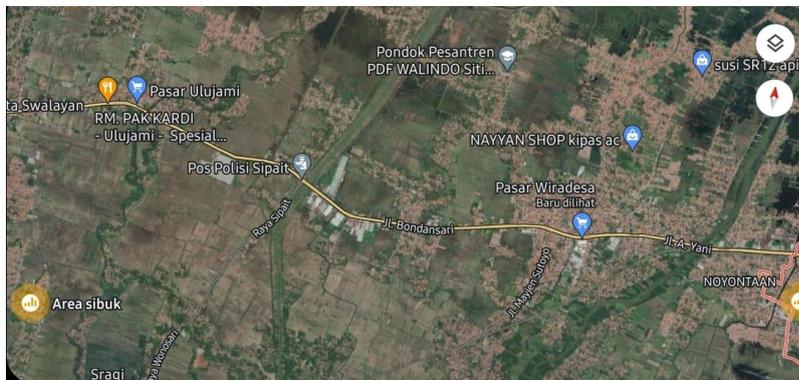
Gambar II. 2 Peta Wilayah Study Jalan Raya BTS. Pemalang-BTS. Pekalongan

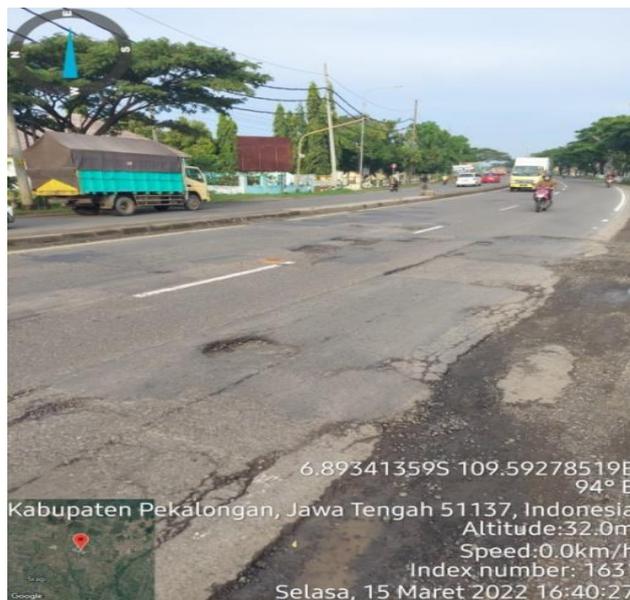
Gambar II. 3 Titik Lokasi Rawan Kecelakaan Jalan Raya BTS. Pemalang-BTS. Pekalongan

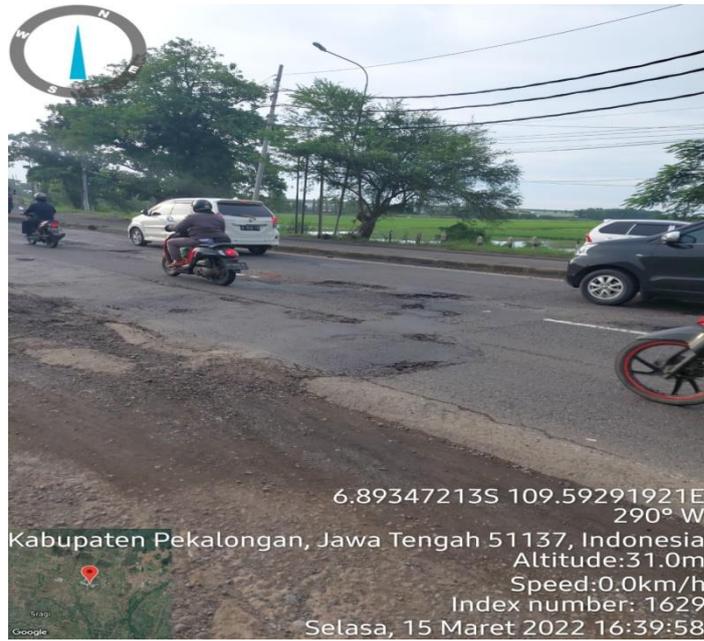
Gambar II. 4 Kondisi Eksisting Jalan Raya BTS. Pemalang-BTS. Pekalongan

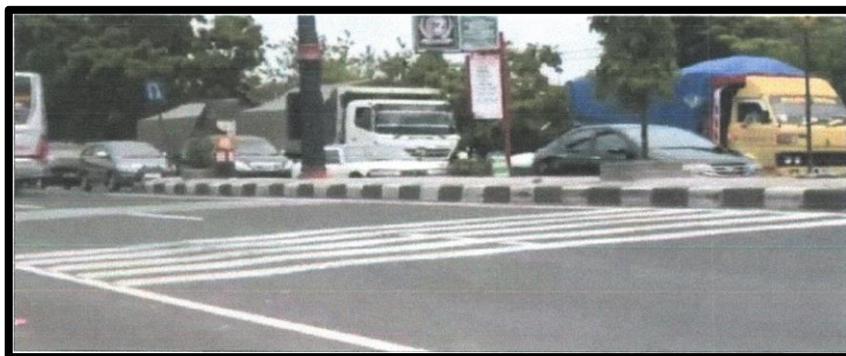
Gambar III. 3 Penerapan *Rumble Strip*

- a. paling tebal 40 (empat puluh) milimeter;
- b. jarak pemasangan antar strip paling dekat 500 (lima ratus) milimeter dan paling jauh 5.000 (lima ribu) milimeter; dan
- c. kelandaian sisi tepi *strip* paling besar 15% (lima belas) persen.

(Peraturan Menteri Perhubungan Nomor 82 Tahun 2018 Tentang Alat Pengendali Dan Pengaman Pengguna Jalan Pasal 32 Ayat 1).

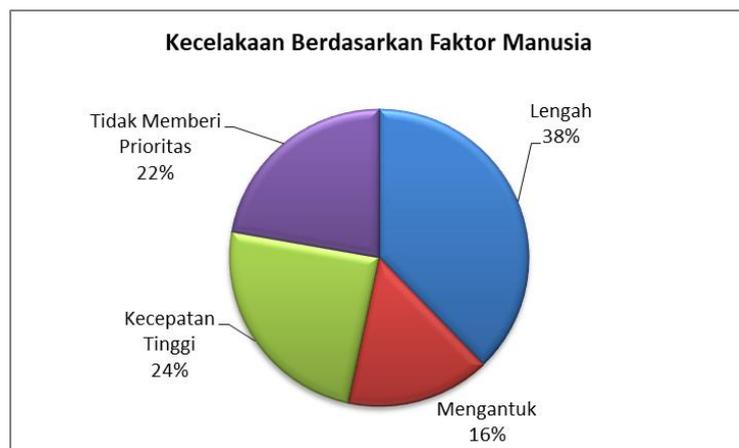
Kondisi Pengemudi	Kejadian
Lengah	17
Mengantuk	7
Kecepatan Tinggi	11
Tidak Memberi Prioritas	10
Total	45

Gambar V. 3 Grafik Berdasarkan Faktor Manusia Penyebab Kecelakaan Tahun 2017-2021

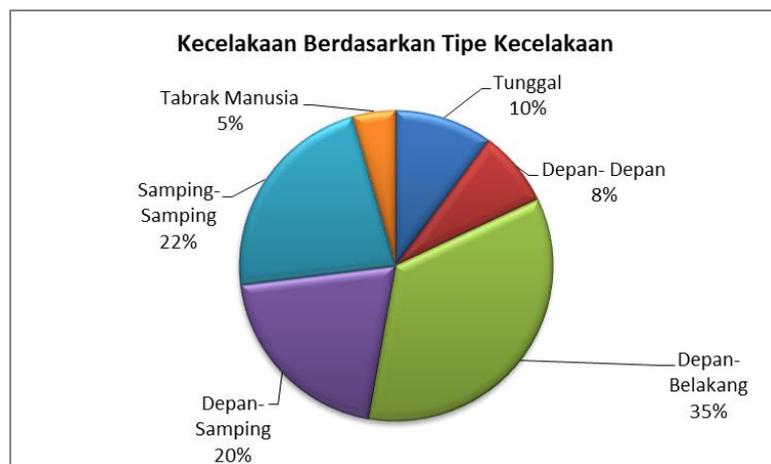
Tipe Tabrakan	Jumlah Kejadian
Tunggal	9
Depan-Depan	7
Depan-Belakang	31
Depan-Samping	18
Samping-Samping	20
Tabrak Manusia	4

Gambar V. 6 Grafik Kecelakaan Berdasarkan Tipe Tabrakan Tahun 2017-2021

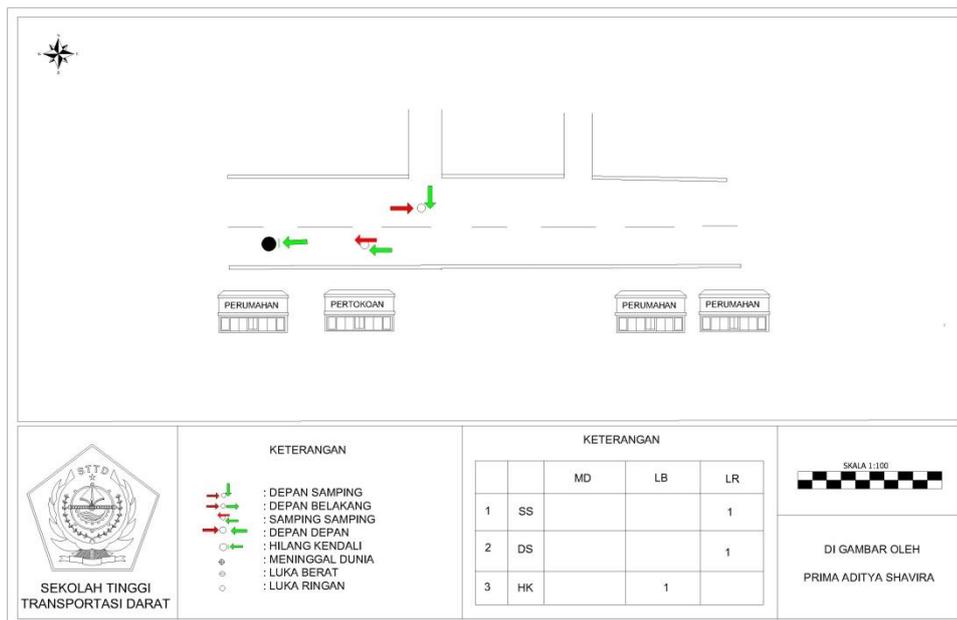
Gambar V. 9 Diagram Collision Km 5

Pada Ruas Jalan Raya BTS. Pemalang-BTS. Pekalongan yang menjadi titik lokasi rawan kecelakaan bertepatan di sekitar kawasan pertokoan dan SPBU dengan panjang jalan lokasi rawan kecelakaan kurang lebih 300 m. Pada lokasi ini telah terjadi 39 kejadian kecelakaan selama tahun 2017 sampai dengan 2021, dengan tipe tabrakan yang paling banyak terjadi adalah tabrakan depan-belakang sebanyak 19 kejadian.

Adapun rekomendasi untuk penanganan keselamatan pada *blackspot* 1 ini antara lain :

1. Penambahan rambu batas kecepatan, untuk mengingatkan pengendara agar tidak memacu kendaraannya pada jalan ini.
2. Pemberian pembatas kecepatan, agar kendaraan yang melaju pada jalan ini dapat memperlambat laju kendaraannya.
3. Penutupan median bukaan putar balik tidak resmi, karena dapat menyebabkan kecelakaan pada jalan ini.

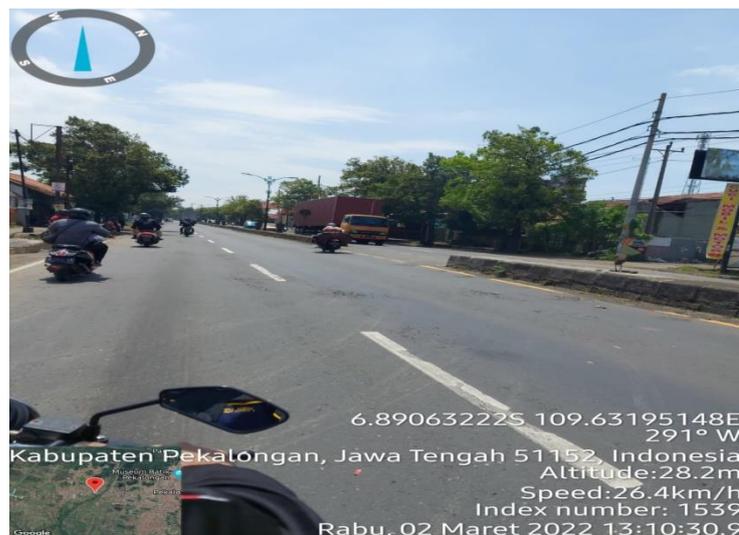
Gambar V. 10 Kondisi Existing *Blackspot* 1 (Km 5)

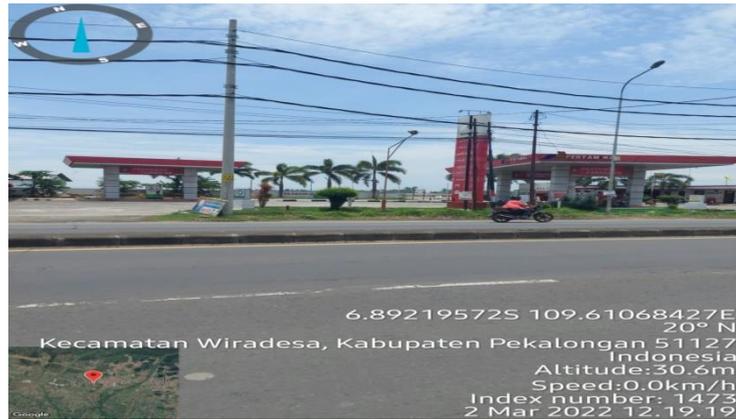
Gambar V. 12 Kondisi Existing *Blackspot* 2 (Km 5)

Adapun rekomendasi untuk penanganan keselamatan pada *blackspot 2* ini antara lain :

1. Penambahan rambu batas kecepatan, untuk mengingatkan pengendara agar tidak memacu kendaraannya pada jalan ini.
2. Pemberian pembatas kecepatan, agar kendaraan yang melaju pada jalan ini dapat memperlambat laju kendaraannya.
3. Penambahan *zebra cross* guna mewedahi pejalan kaki menyebrang.

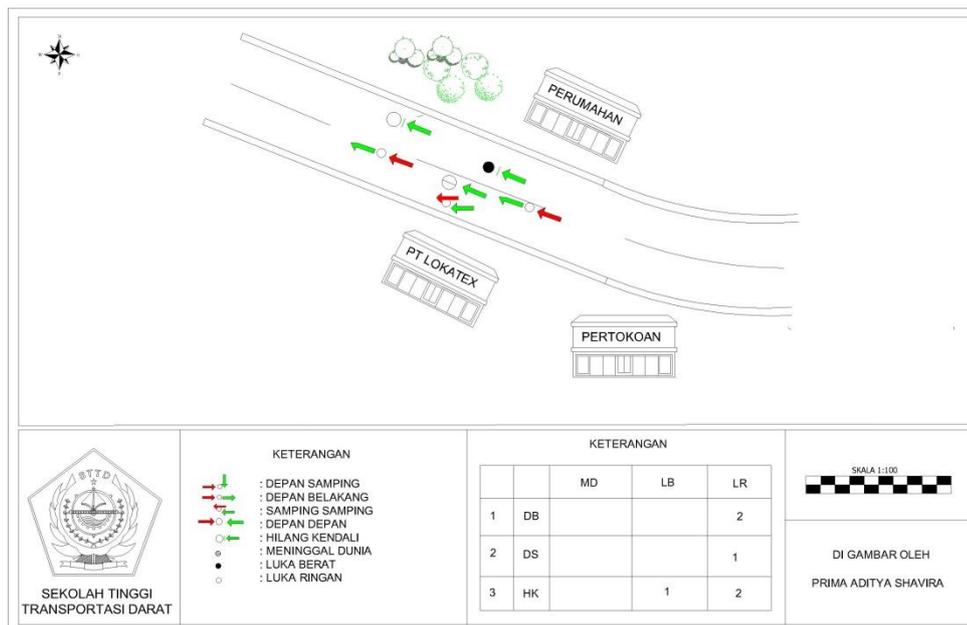
Gambar V. 13 Diagram Collision Km 6

Pada Ruas Jalan Raya BTS. Pernalang-BTS. Pekalongan yang menjadi titik lokasi rawan kecelakaan pada Km 6 bertepatan di sekitar kawasan industry, dengan panjang jalan lokasi rawan kecelakaan 300 m. Pada lokasi ini telah terjadi 50 kecelakaan selama tahun 2017 sampai 2021 dengan tipe tabrakan yang paling banyak adalah tabrakan depan belakang sebanyak 12 kejadian.

1. Penambahan rambu batas kecepatan, untuk mengingatkan pengemudi agar tidak memacu kendaraannya pada jalan ini.
2. Pemberian pembatas kecepatan, agar kendaraan yang melaju pada jalan ini dapat memperlambat laju kendaraannya.
3. Perbaiki kondisi jalan, agar tidak membuat pengemudi kehilangan kendali saat melajukan kendaraannya.
4. Penambahan/perbaiki marka jalan yang sudah rusak, guna memperjelas pengarahannya arus lalu lintas dan membatasi daerah kepentingan lalu lintas.

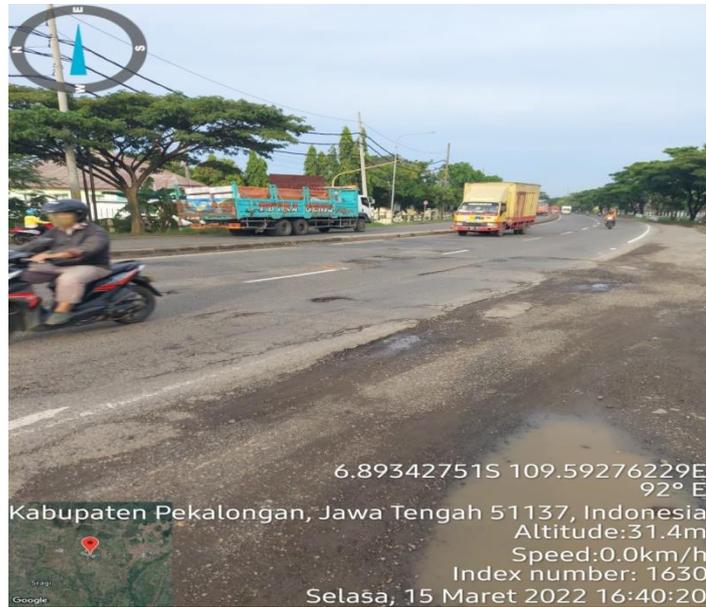
Gambar V. 15 Kondisi Existing *Blackspot* 4 (Km 6)

1. Penambahan rambu batas kecepatan, untuk mengingatkan pengemudi agar tidak memacu kendaraannya pada jalan ini.
2. Pemberian pembatas kecepatan, agar kendaraan yang melaju pada jalan ini dapat memperlambat laju kendaraannya.

3. Perbaiki kondisi jalan, agar tidak membuat pengendara kehilangan kendali saat melajukan kendaraannya.

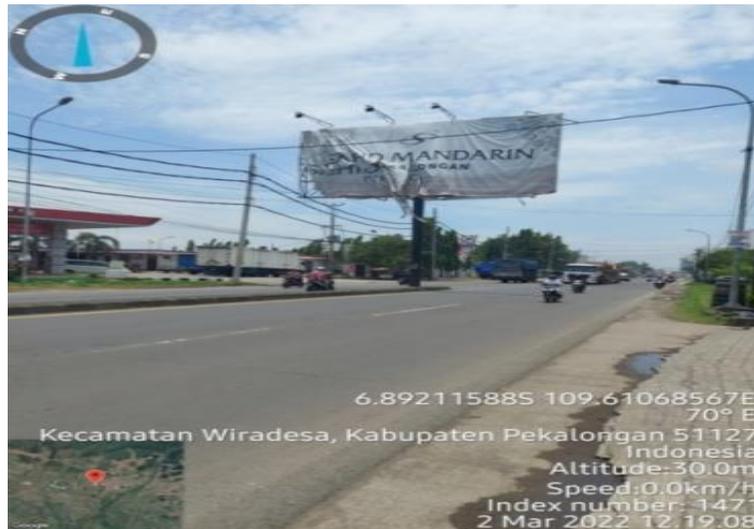
Komponen jalan diantaranya membahas tentang jalur lalu lintas, median dan bahu jalan. Berikut merupakan gambaran kondisi eksisting dan penampang melintang pada blackspot Km 5.

Gambar V. 16 Kondisi Eksisting Blackspot Km 5

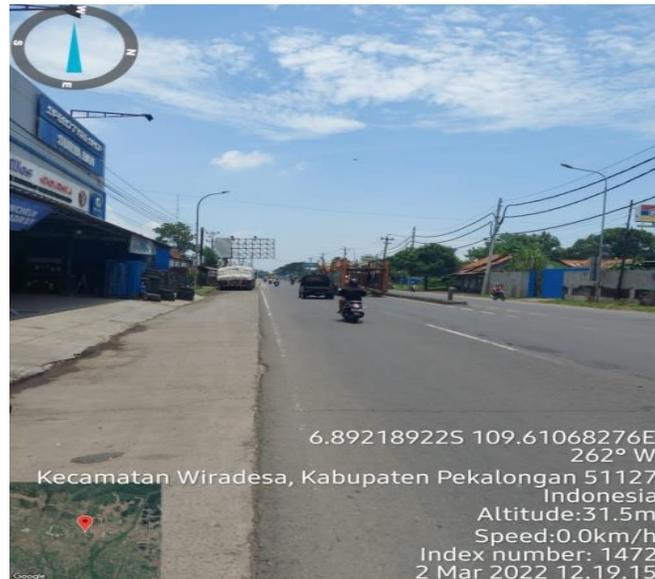
Marka Jalan berfungsi untuk mengatur lalu lintas, memperingatkan, atau menuntun pengguna jalan dalam berlalu lintas.

Gambar V. 18 Kondisi Marka Blackspot Km 5

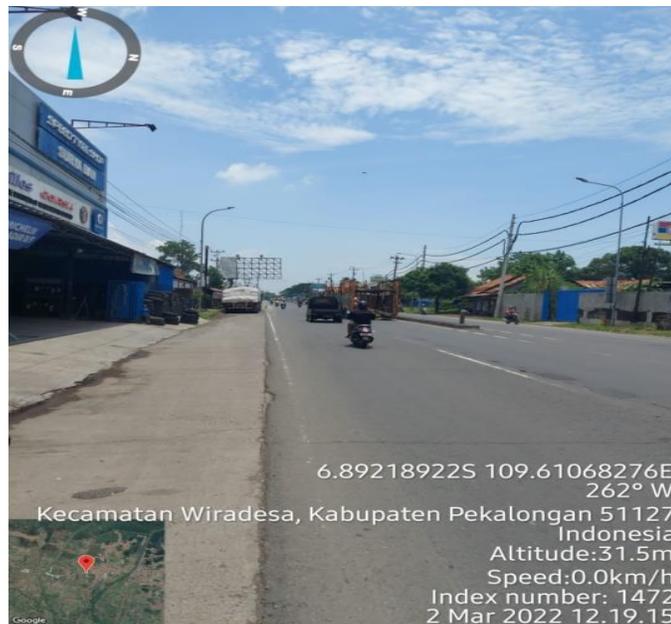
Gambar V. 19 Lokasi Putar Balik Tidak Resmi pada *Blackspot* Km 5

Pada titik lokasi rawan kecelakaan Km 5, terdapat bukaan median untuk lokasi putar balik yang tidak resmi, hal ini ditandai dengan tidak adanya rambu putar balik pada bukaan median tersebut. Lokasi putar balik yang tidak resmi dapat menjadi factor penyebab kecelakaan. Berikut merupakan kondisi eksisting lokasi putar balik tidak resmi pada blackspot Km 5.

Terdapat lokasi bukaan median lokasi putar balik yang berbahaya pada titik lokasi rawan kecelakaan. Maka dari itu di rekomendasikan untuk menutup dan dipasang pagar pengaman pada bukaan median lokasi putar balik tidak resmi sebagai upaya mengurangi angka kecelakaan dengan mengurangi titik konflik.

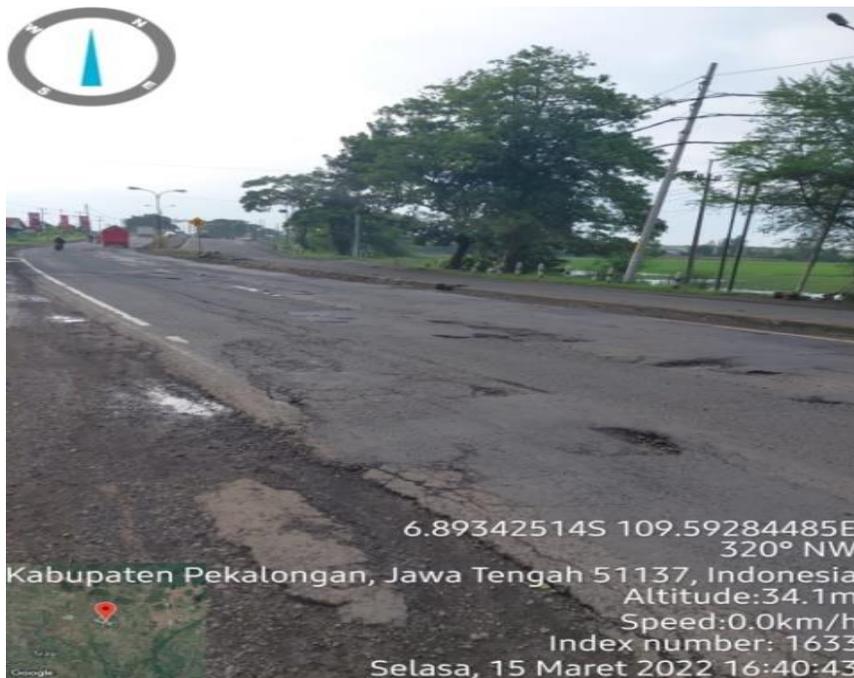
Komponen jalan diantaranya membahas tentang jalur lalu lintas, median dan bahu jalan. Berikut merupakan gambaran kondisi eksisting dan penampang melintang pada blackspot Km 6.

Gambar V. 20 Kondisi Eksisting *Blackspot* Km 6

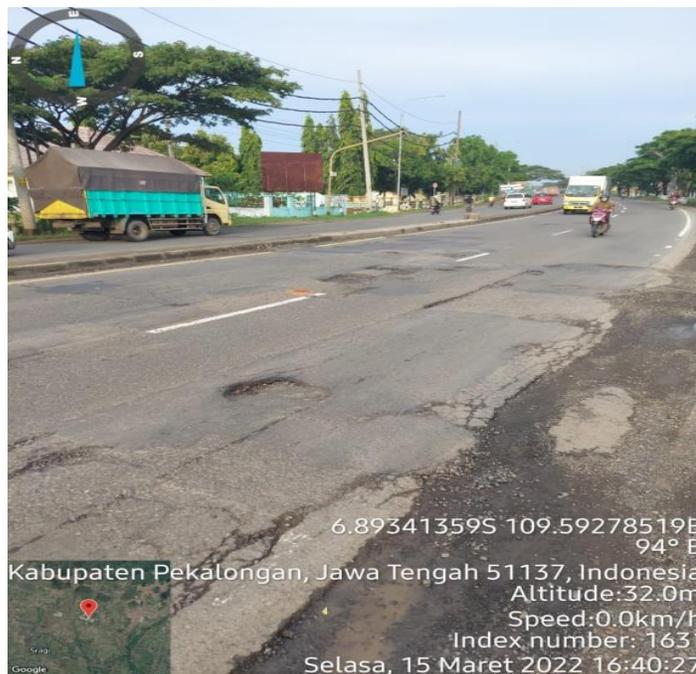
Marka Jalan berfungsi untuk mengatur lalu lintas, memperingatkan, atau menuntun pengguna jalan dalam berlalu lintas.

Gambar V. 22 Kondisi Marka *Blacspot* Km 6

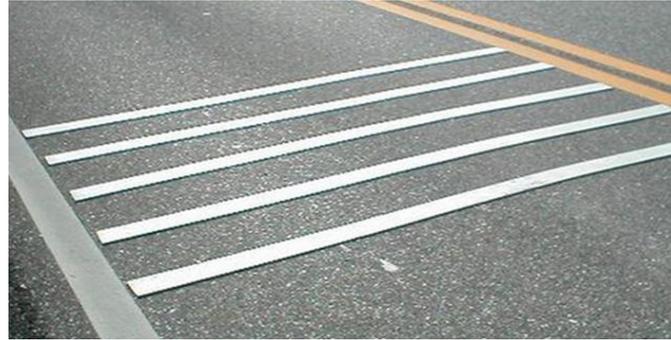
Gambar V. 23 Rekomendasi Pemasangan Pita Penggaduh Di Jalan Raya BTS. Pemalang-BTS. Pekalongan

Menurut hasil analisis data survei, diketahui kecepatan pengendara yang melalui Jl. BTS. Pemalang-BTS. Pekalongan. Diperlukan penertiban pengguna jalan dalam memacu kecepatan berkendara. Hal tersebut dilakukan sebagai upaya dalam meningkatkan keselamatan dan keamanan pengguna jalan dalam berkendara. Maka direkomendasikan untuk pemasangan pita pengaduh sebelum lokasi berbahaya yang berfungsi untuk membantu mengurangi kecepatan kendaraan dan mengingatkan pengemudi akan lokasi rawan kecelakaan. Lebar pita pengaduh minimal 25 cm dan jarak antara pita pengaduh minimal 50 cm dengan ketebalan maksimum 4 cm (PM 82 Tahun 2018 Tentang Alat Pengendali dan Pengaman Pengguna Jalan).

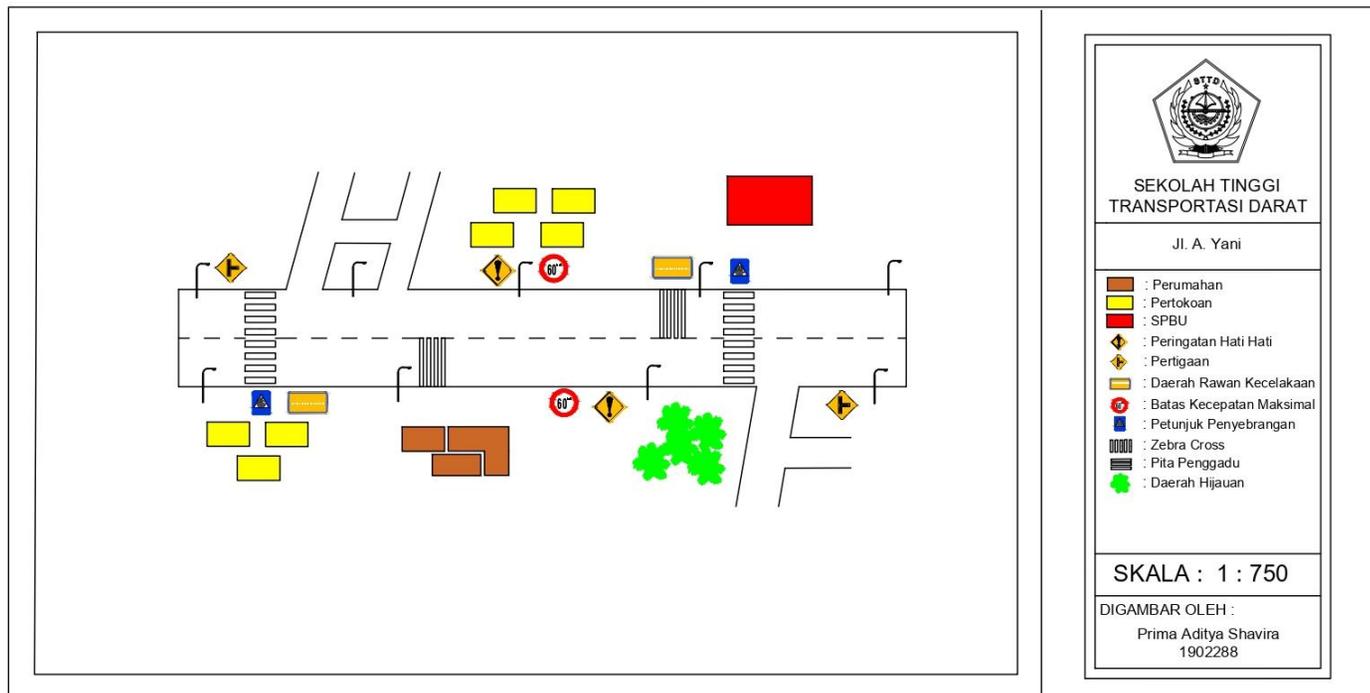
Gambar V. 25 Rekomendasi Perbaikan dan Penataan Perlengkapan Jalan Pada *Blackspot* Km 5

Untuk meningkatkan keselamatan pada Jalan Raya BTS. Pemalang-BTS. Pekalongan, maka perlu dilakukan perbaikan dan penataan rambu lalu lintas yang telah pudar dan rusak. Perlunya penambahan rambu batas kecepatan pada titik lokasi rawan kecelakaan. Upaya yang dilakukan adalah sebagai berikut:

- a. Pemasangan rambu batas kecepatan yang berfungsi untuk membatasi kecepatan berkendara saat melintasi lokasi rawan kecelakaan (PM 13 Tahun 2014 Pasal 12 ayat 4).
- b. Pemasangan rambu petunjuk lokasi fasilitas penyebrangan pejalan kaki dan peringatan banyak lalu lintas pejalan kaki. Pemasangan rambu petunjuk lokasi fasilitas penyebrangan harus didahului dengan penempatan rambu peringatan banyak lalu lintas pejalan kaki (PM 13 Tahun 2014 Pasal 60).
- c. Pemasangan rambu peringatan lokasi rawan kecelakaan dipasang pada sisi jalan sebelum tempat atau bagian jalan yang berbahaya (PM 13 Tahun 2014 Pasal 39 Ayat 1).
- d. Pemasangan rambu batas akhir larangan kecepatan berwarna dasar putih, huruf dan angka berwarna hitam (PM 13 Tahun 2014 Pasal 13 Ayat 2).
- e. Pemasangan lampu peringatan hati-hati sebagai upaya pemberian informasi kepada pengendara agar bertindak waspada dalam berkendara.
