**PENINGKATAN KESELAMATAN PADA RUAS JALAN
LINTAS SUMATERA KM 80 – KM 81 KABUPATEN
LAMPUNG TENGAH**

KERTAS KERJA WAJIB

**POLITEKNIK TRANSPORTASI DARAT INDONESIA-STTD
PROGRAM STUDI DIPLOMA III MANAJEMEN TRANSPORTASI JALAN
BEKASI
2022**

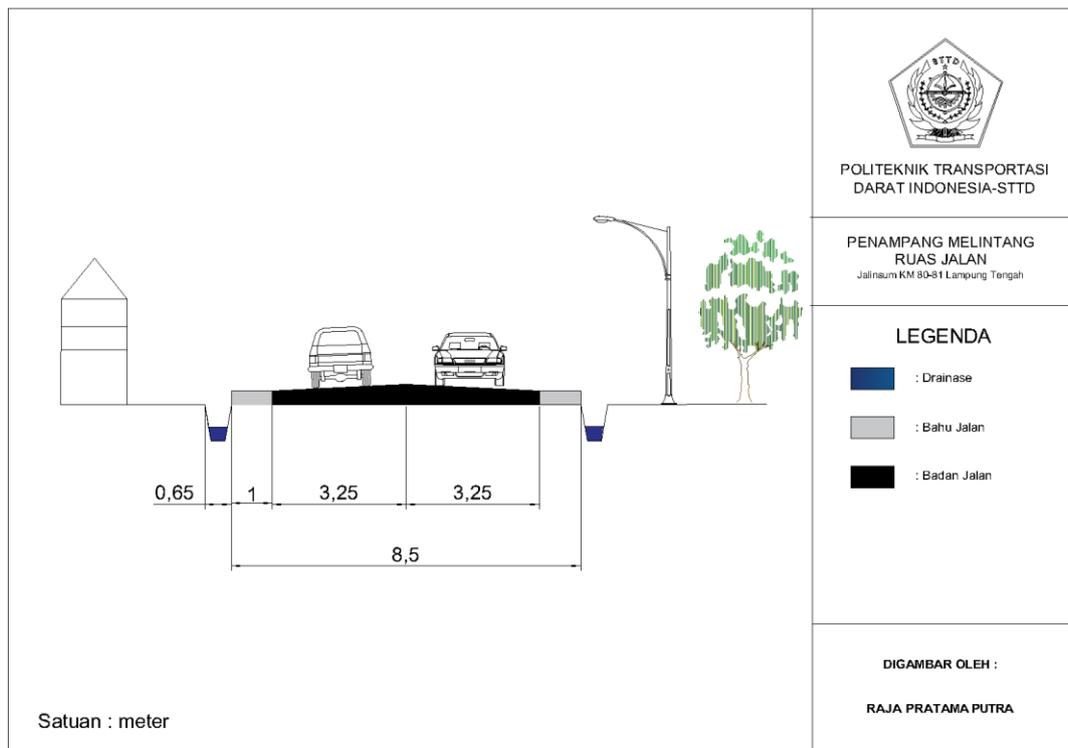
Gambar II. 3 Penampang Melintang Jalan Lintas Sumatera KM 80 – KM 81 Kabupaten Lampung Tengah

penumpang, pick up, bus besar, bus sedang, bus kecil, truk besar, truk sedang. Banyaknya kendaraan angkutan penumpang maupun angkutan barang yang melintas di ruas Jalan Lintas Sumatera sehingga perlu dilakukannya penanganan yang optimal, sehingga jalan ini menjadi ruas jalan berkeselamatan. Berikut merupakan penampang melintang ruas Jalan Lintas

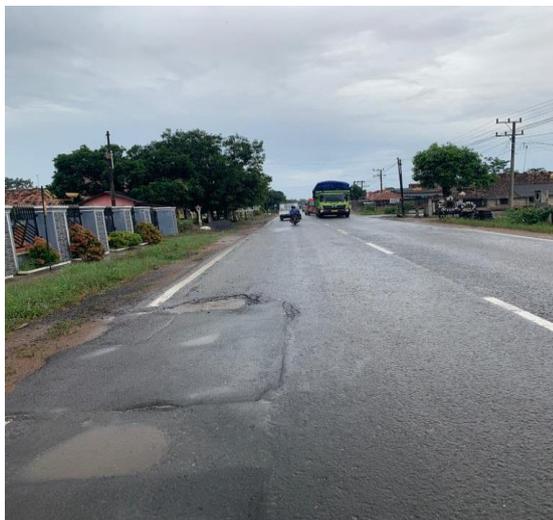
Gambar II. 4 Kondisi Permukaan Jalan

Jenis perkerasan pada Jalan Lintas Sumatera KM 80 – KM 81 Kabupaten Lampung Tengah yaitu aspal. Kondisi permukaan pada ruas jalan ini mengalami keretakan dan berlubang

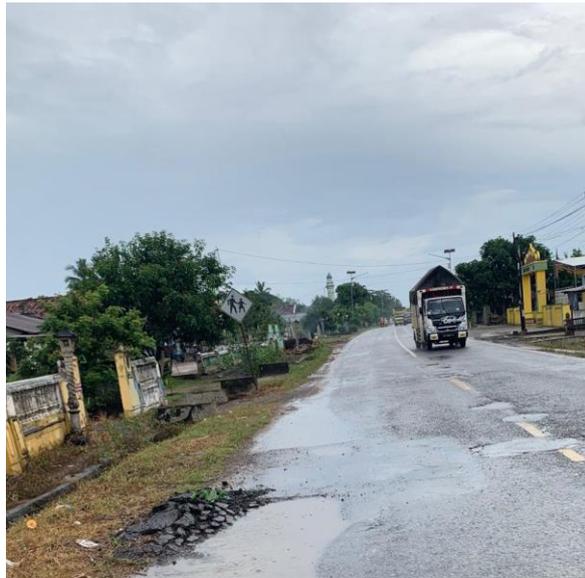
Gambar II. 5 Kondisi Rambu

Kondisi rambu pada Jalan Lintas Sumatera KM 80 – KM 81 Kabupaten Lampung Tengah tergolong kurang baik dikarenakan rambu- rambu yang terdapat disepanjang jalan ini sudah pudar dan beberapa rambu tertutup pohon sehingga tidak terlihat oleh pengguna jalan.

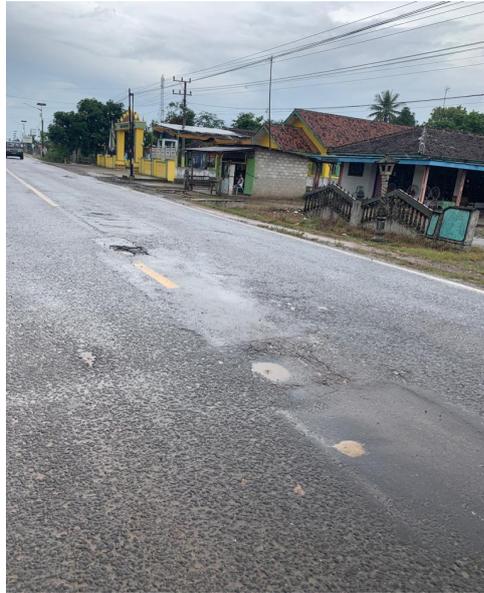
Gambar II. 6 Kondisi Marka

Pada Jalan Lintas Sumatera KM 80 – KM 81 Kabupaten Lampung Tengah kondisi marka dalam kurang baik dikarenakan marka disepanjang jalan ini banyak yang sudah pudar dan belum dilakukan pembaruan dan perbaikan.

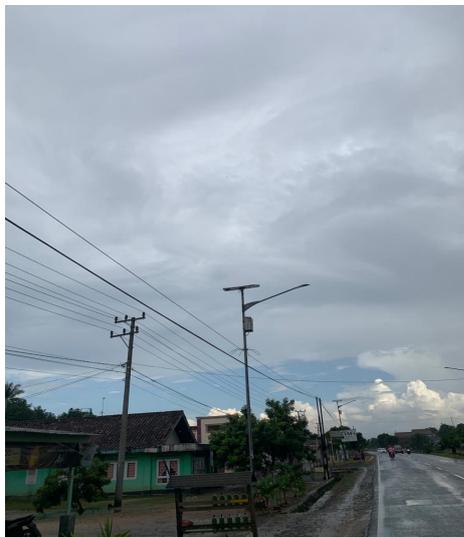
Gambar II. 7 Kondisi Penerangan Jalan

Penerangan jalan pada Jalan Lintas Sumatera KM 80 – KM 81 Kabupaten Lampung Tengah tergolong kurang baik dikarenakan beberapa PJU yang terdapat di sepanjang jalan ini dalam kondisi mati.

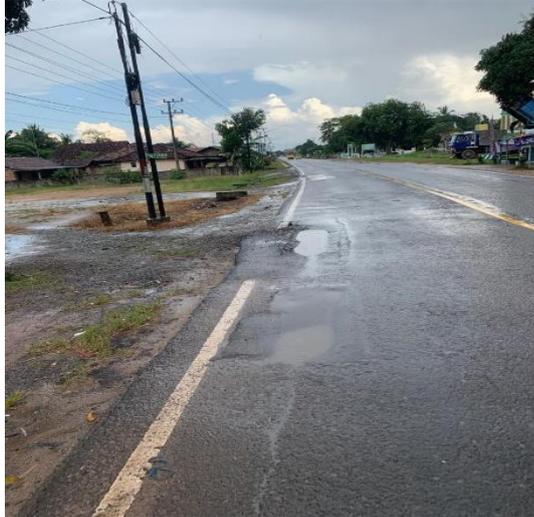
Gambar II. 8 Kondisi Lingkungan

Ruas Jalan Lintas Sumatera KM 80 – KM 81 Kabupaten Lampung Tengah merupakan daerah permukiman dan perkebunan serta struktur tanah yang tidak rata sehingga keselamatan para pengguna jalan harus sangat diperhatikan.

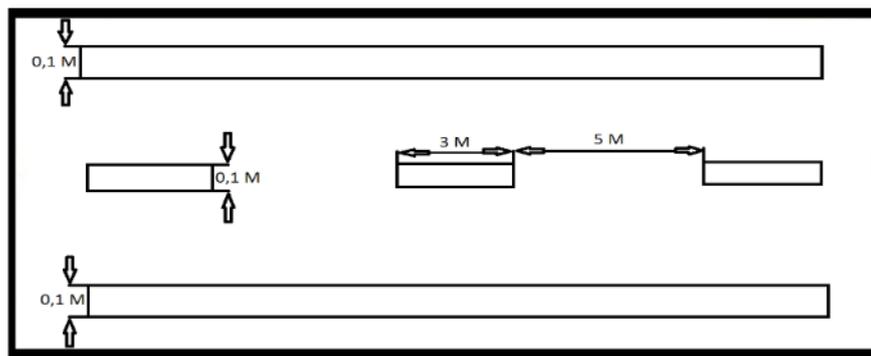
- f) Marka membujur garis putus putus yang berfungsi sebagai peringatan akan adanya marka membujur garis utuh dan putus – putus yang berfungsi sebagai peringatan akan adanya marka membujur garis utuh di depan ditempatkan minimal 50 cm m sebelum marka membujur garis utuh.
- g) Marka membujur garis ganda terdiri dari marka membujur garis ganda utuh–utuh.
- h) Marka membujur garis ganda yang terdiri dari garis utuh dan garis putus – putus menyatakan:
 - 1) Lalu lintas yang berada pada sisi garis putus – putus dapat melintasi garis ganda tersebut.
 - 2) Lalu lintas yang berada pada sisi garis utuh dilarang melintasi garis ganda tersebut.
- i) Marka membujur garis ganda yang terdiri dari 2 garis utuh menyatakan larangan bagi lalu lintas yang berada di kedua sisi untuk melintasi garis ganda tersebut.

Gambar III. 1 Kriteria Pemasangan Marka

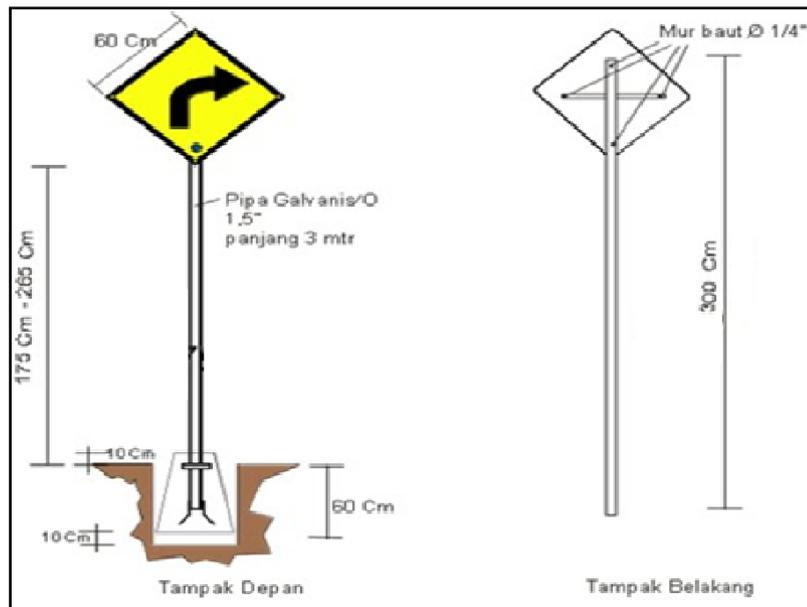
- 1) Posisi daun rambu diputar paling banyak 5 derajat menghadap permukaan jalan dari posisi tegak lurus sumbu jalan sesuai dengan arah lalu lintas, kecuali rambu pengarah tikungan ke kiri, rambu larangan berhenti dan rambu larangan parkir.
- 2) Rambu pengarah tikungan ke kanan dan rambu pengarah tikungan ke kiri ditempatkan dengan posisi daun rambu diputar paling banyak 3 derajat menghadap permukaan jalan dari posisi tegak lurus sumbu jalan sesuai arah lalu lintas.
- 3) Rambu larangan berhenti dan rambu larangan parkir ditempatkan dengan posisi daun rambu.

Gambar III. 2 Kriteria Pemasangan Rambu

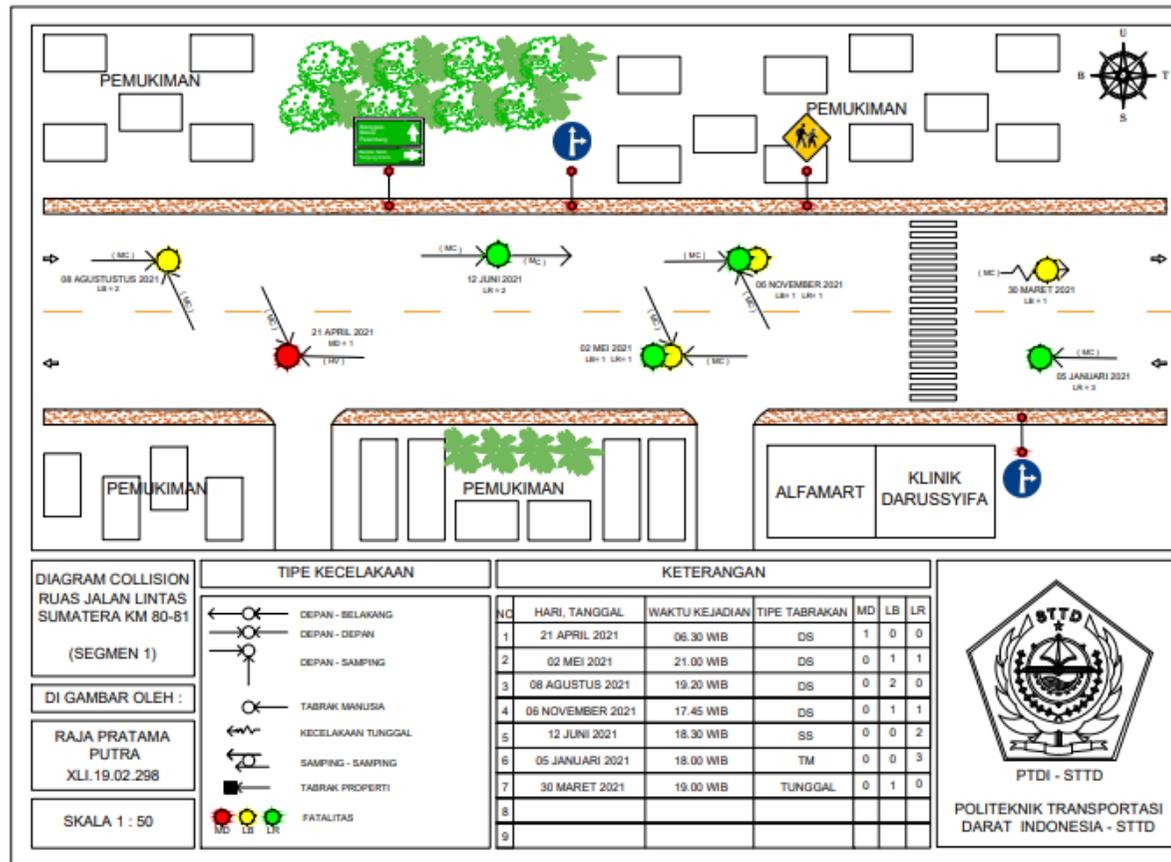
Analisis Kronologi kejadian kecelakaan dapat diketahui dari sebuah diagram tabrakan yang memperlihatkan arah pergerakan kendaraan pada saat tabrakan serta memperlihatkan lokasi dan waktu terjadinya kecelakaan. *Diagram Collision* dibuat bertujuan untuk menggambarkan perkiraan layout umum lokasi kecelakaan agar dapat membantu mengidentifikasi faktor-faktor penyebab terjadinya kecelakaan di lapangan dengan menggambarkan arah perjalanan, tipe kecelakaan dari sebelum terjadinya kecelakaan sampai dengan terjadi kecelakaan.

Gambar V. 1 Diagram collision di Jalan Lintas Sumatera KM 80-KM 81 Kabupaten Lampung Tengah Segmen 1

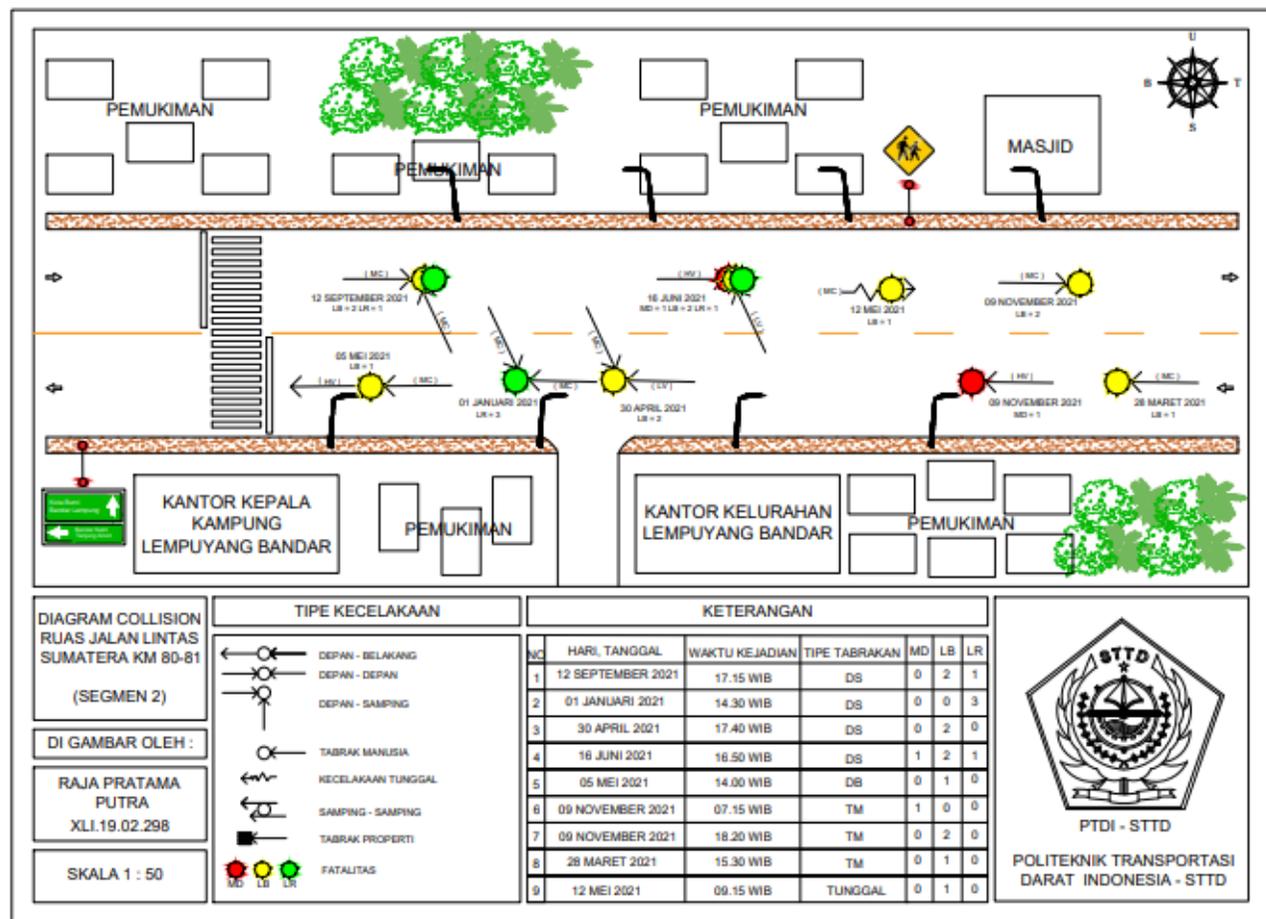
Gambar V. 2 Diagram colission di Jalan Lintas Sumatera KM 80-KM 81 Kabupaten Lampung Tengah Segmen 2

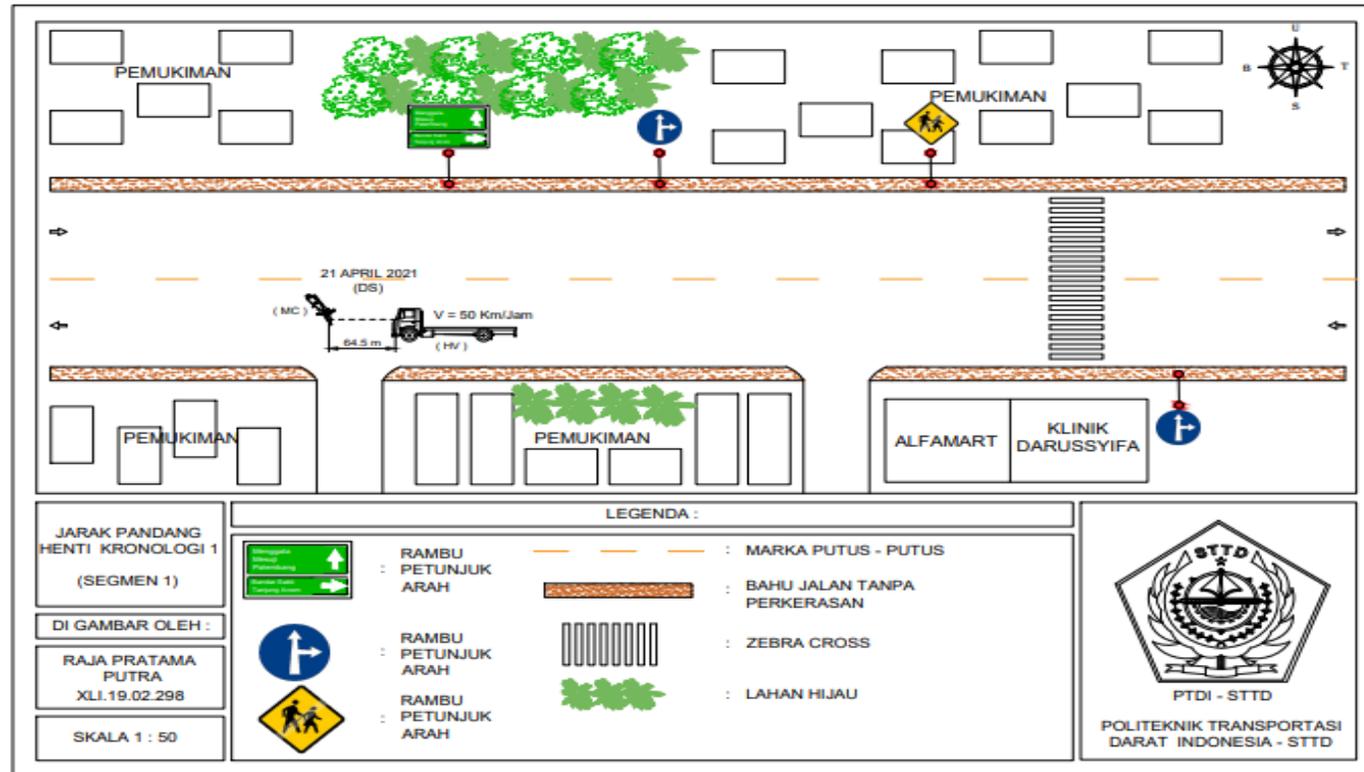
Gambar V. 3 Kronologi 1 Segmen 1

Dari gambar kejadian kecelakaan diatas melibatkan truck dan sepeda motor dengan tipe tabrakan depan samping (DS). Diketahui kecepatan truck 50 km/jam, sehingga didapatkan jarak pandang henti sebesar 64,5 m. Jarak pandang henti 64,5 m masih dikategorikan aman karena kecepatan rencana sesuai dengan fungsi jalan arteri sebesar 60 km/jam dengan jarak pandang henti 75 - 85 m. Dapat disimpulkan dari kejadian kecelakaan diatas menyebabkan pengemudi sepeda motor yang lalai dan tidak memperhatikan kondisi arus lalu lintas sekitar.

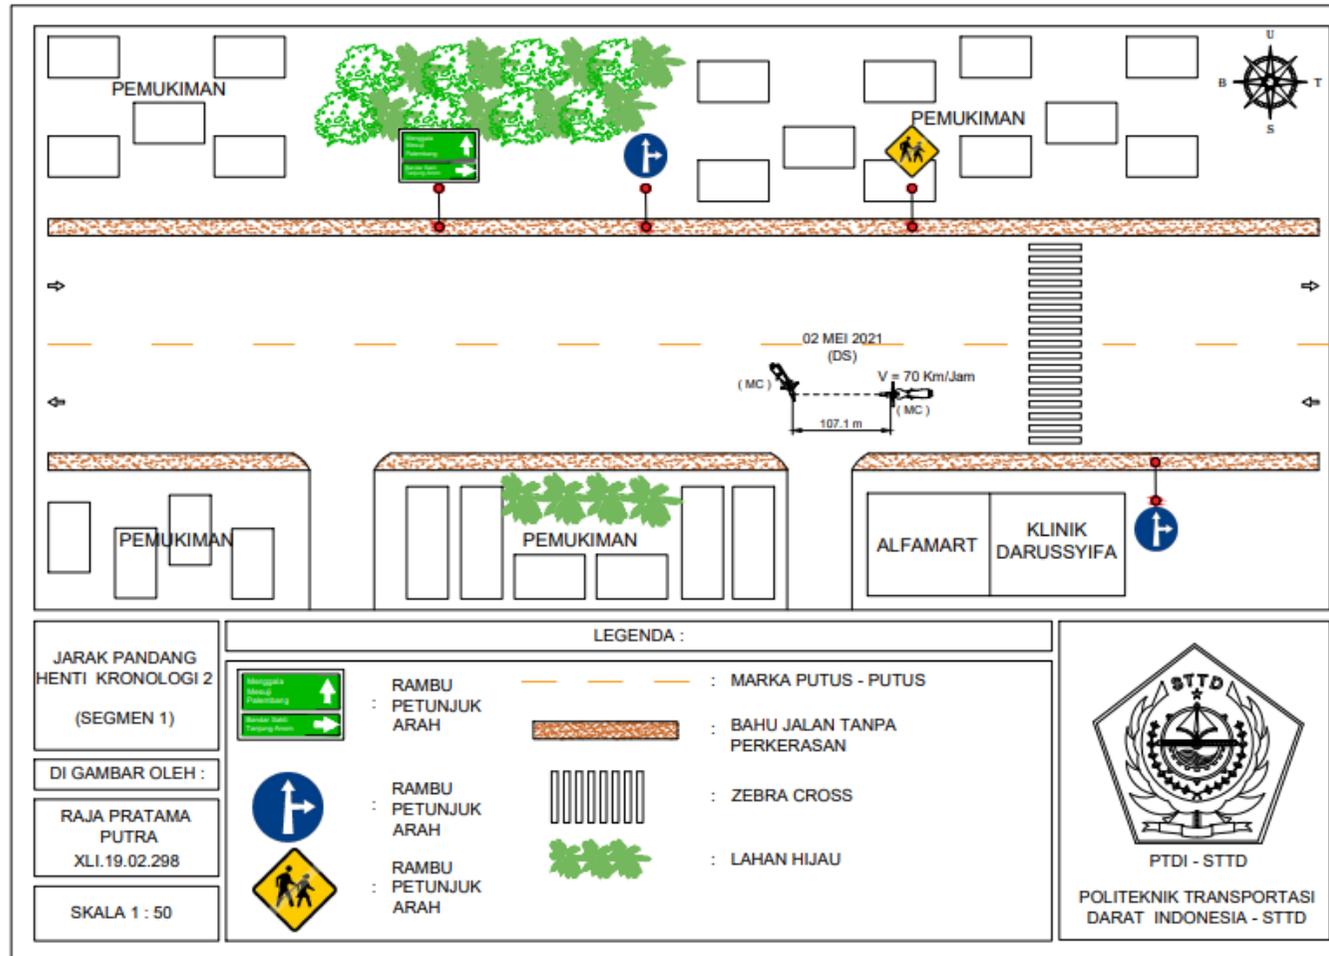
Gambar V. 4 Kronologi 2 Segmen 1

Dari gambar kejadian kecelakaan diatas melibatkan dua sepeda motor dengan tipe tabrakan depan samping (DS). Diketahui kecepatan sepeda motor dari arah timur ke barat 70 km/jam, sehingga didapatkan jarak pandang henti 107,1 m. Kecepatan motor tersebut tidak sesuai dengan ketentuan kecepatan rencana yang telah ditentukan dengan fungsi jalan arteri yaitu 60 km/jam. Dapat disimpulkan dari kejadian kecelakaan di atas disebabkan pengemudi sepeda motor yang lalai dan mengendarai sepeda motor dengan kecepatan tinggi yang tidak sesuai dengan kecepatan rencana di fungsi jalan arteri tersebut.

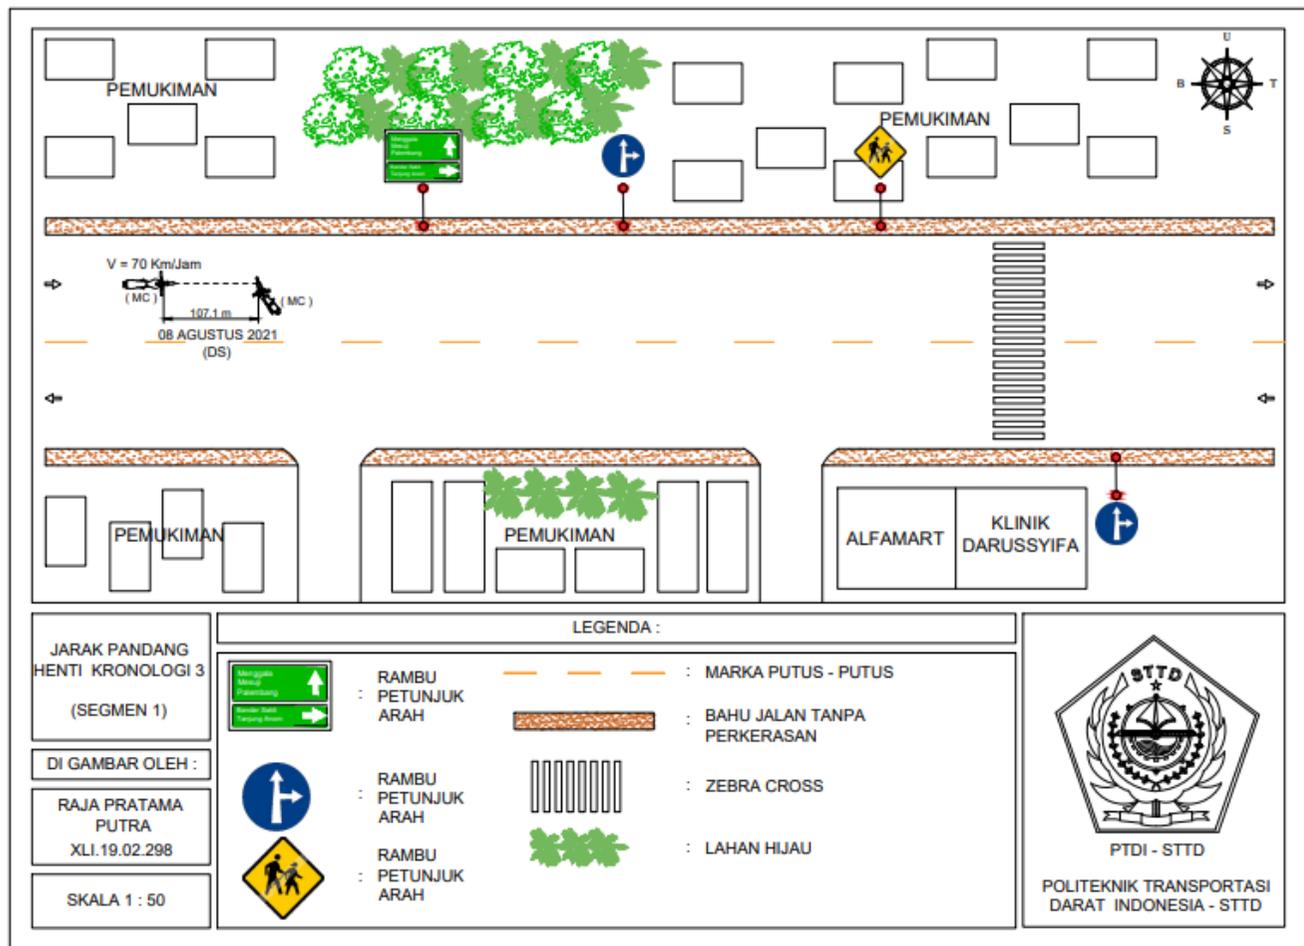
Gambar V. 5 Kronologi 3 Segmen 1

Dari gambar kejadian kecelakaan diatas melibatkan dua sepeda motor dengan tipe tabrakan depan samping (DS). Diketahui kecepatan sepeda motor dari arah timur ke barat 70 km/jam, sehingga didapatkan jarak pandang henti 107,1 m. Kecepatan motor tersebut tidak sesuai dengan ketentuan kecepatan rencana yang telah ditentukan dengan fungsi jalan arteri yaitu 60 km/jam. Dapat disimpulkan dari kejadian kecelakaan di atas disebabkan pengemudi sepeda motor yang lalai dan mengendarai sepeda motor dengan kecepatan tinggi yang tidak sesuai dengan kecepatan rencana di fungsi jalan arteri tersebut.

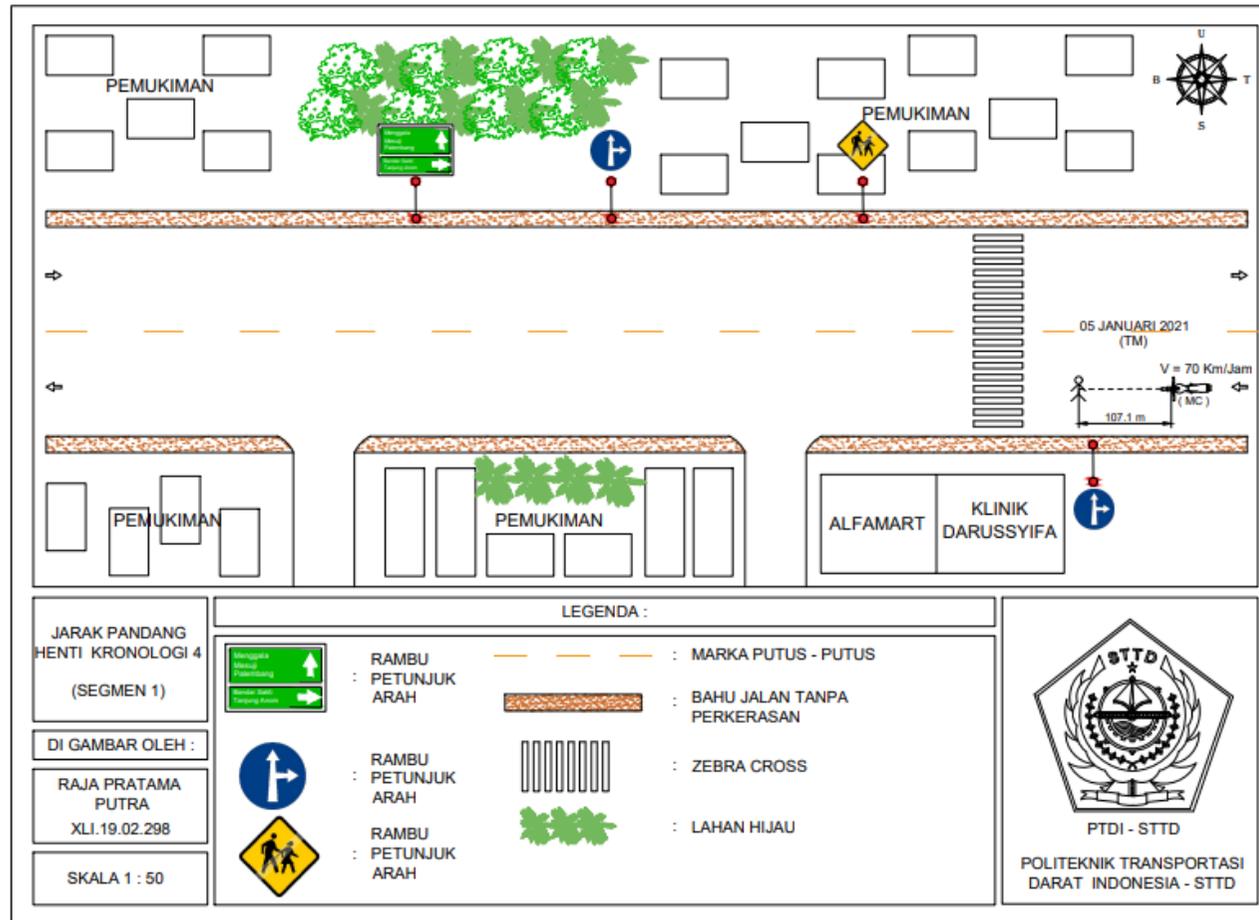
Gambar V. 6 Kronologi 4 Segmen 1

Dari gambar kejadian kecelakaan diatas melibatkan sepeda motor dan manusia dengan tipe tabrakan manusia (TM). Diketahui kecepatan sepeda motor dari arah timur ke barat 70 km/jam, sehingga didapatkan jarak pandang henti 107,1 m. Kecepatan motor tersebut tidak sesuai dengan ketentuan kecepatan rencana yang telah ditentukan dengan fungsi jalan arteri yaitu 60 km/jam. Dapat disimpulkan dari kejadian kecelakaan di atas disebabkan pengemudi sepeda motor yang lalai dan mengendarai sepeda motor dengan kecepatan tinggi yang tidak sesuai dengan kecepatan rencana di fungsi jalan arteri tersebut.

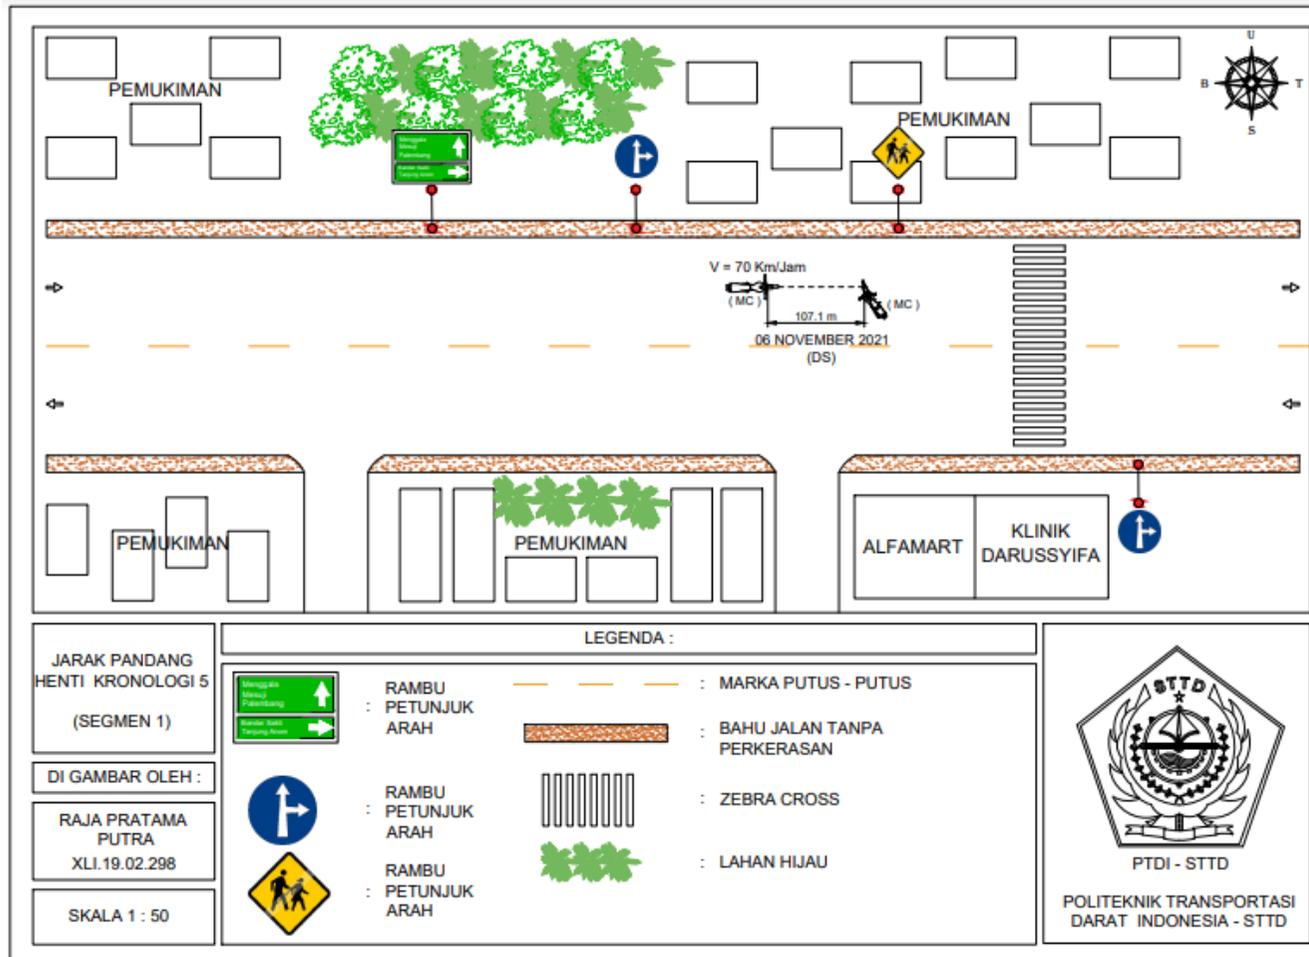
Gambar V. 7 Kronologi 5 Segmen 1

Dari gambar kejadian kecelakaan diatas melibatkan dua sepeda motor dengan tipe tabrakan depan samping (DS). Diketahui kecepatan sepeda motor dari arah barat ke timur 70 km/jam, sehingga didapatkan jarak pandang henti 107,1 m. Kecepatan motor tersebut tidak sesuai dengan ketentuan kecepatan rencana yang telah ditentukan dengan fungsi jalan arteri yaitu 60 km/jam. Dapat disimpulkan dari kejadian kecelakaan di atas disebabkan pengemudi sepeda motor yang lalai dan mengendarai sepeda motor dengan kecepatan tinggi yang tidak sesuai dengan kecepatan rencana di fungsi jalan arteri tersebut.

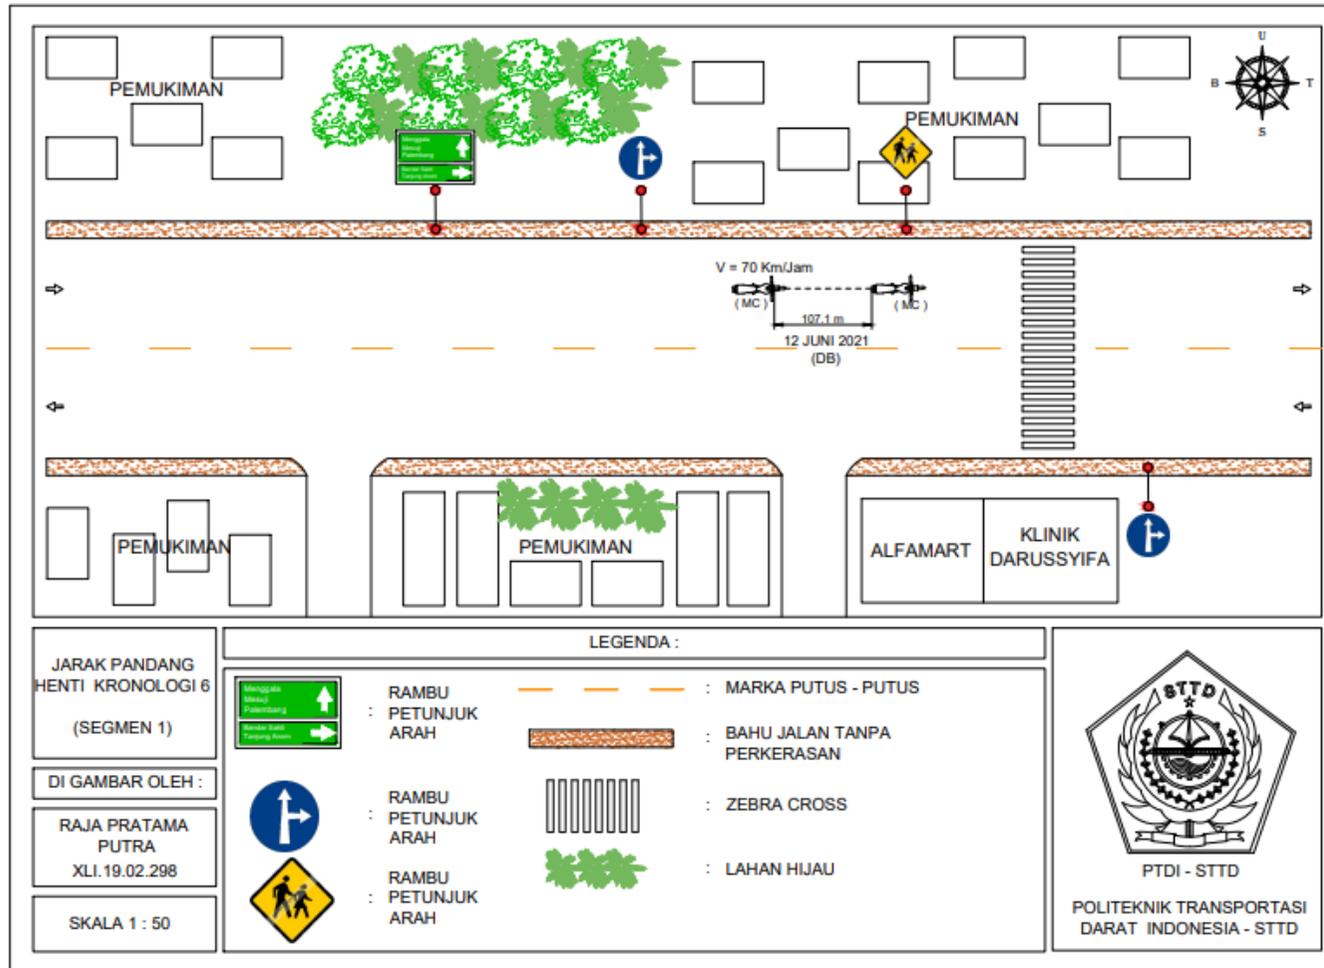
Gambar V. 8 Kronologi 6 Segmen 1

Dari gambar kejadian kecelakaan diatas melibatkan dua sepeda motor dengan tipe tabrakan depan belakang (DB). Diketahui kecepatan sepeda motor dari arah barat ke timur 70 km/jam, sehingga didapatkan jarak pandang henti 107,1 m. Kecepatan motor tersebut tidak sesuai dengan ketentuan kecepatan rencana yang telah ditentukan dengan fungsi jalan arteri yaitu 60 km/jam. Dapat disimpulkan dari kejadian kecelakaan di atas disebabkan pengemudi sepeda motor yang lalai dan mengendarai sepeda motor dengan kecepatan tinggi yang tidak sesuai dengan kecepatan rencana di fungsi jalan arteri tersebut.

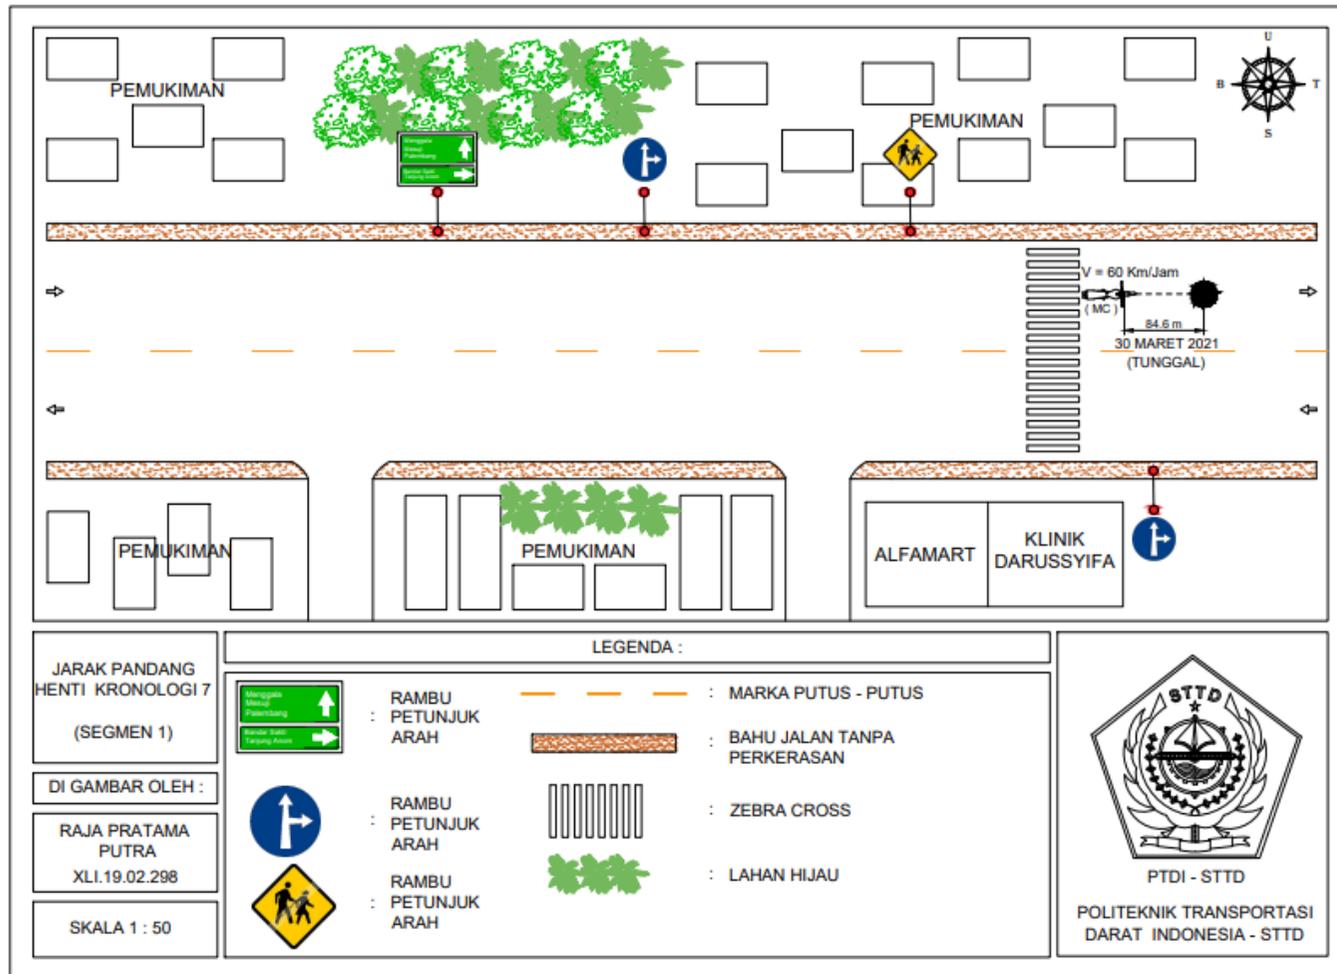
Gambar V. 9 Kronologi 7 Segmen 1

Dari gambar kejadian kecelakaan diatas melibatkan sepeda motor dengan tipe tabrakan Tunggal. Diketahui kecepatan sepeda motor dari arah barat ke timur 60 km/jam, sehingga didapatkan jarak pandang henti 84,6 m. Kecepatan motor tersebut sesuai dengan ketentuan kecepatan rencana yang telah ditentukan dengan fungsi jalan arteri yaitu 60 km/jam. Dapat disimpulkan dari kejadian kecelakaan di atas disebabkan cuaca yang kurang baik (hujan) dimana kondisi jalan yang licin dan pengemudi sepeda motor ingin menghindari jalan yang berlubang namun dengan kecepatan yang dibawa tidak dapat dikendalikan.

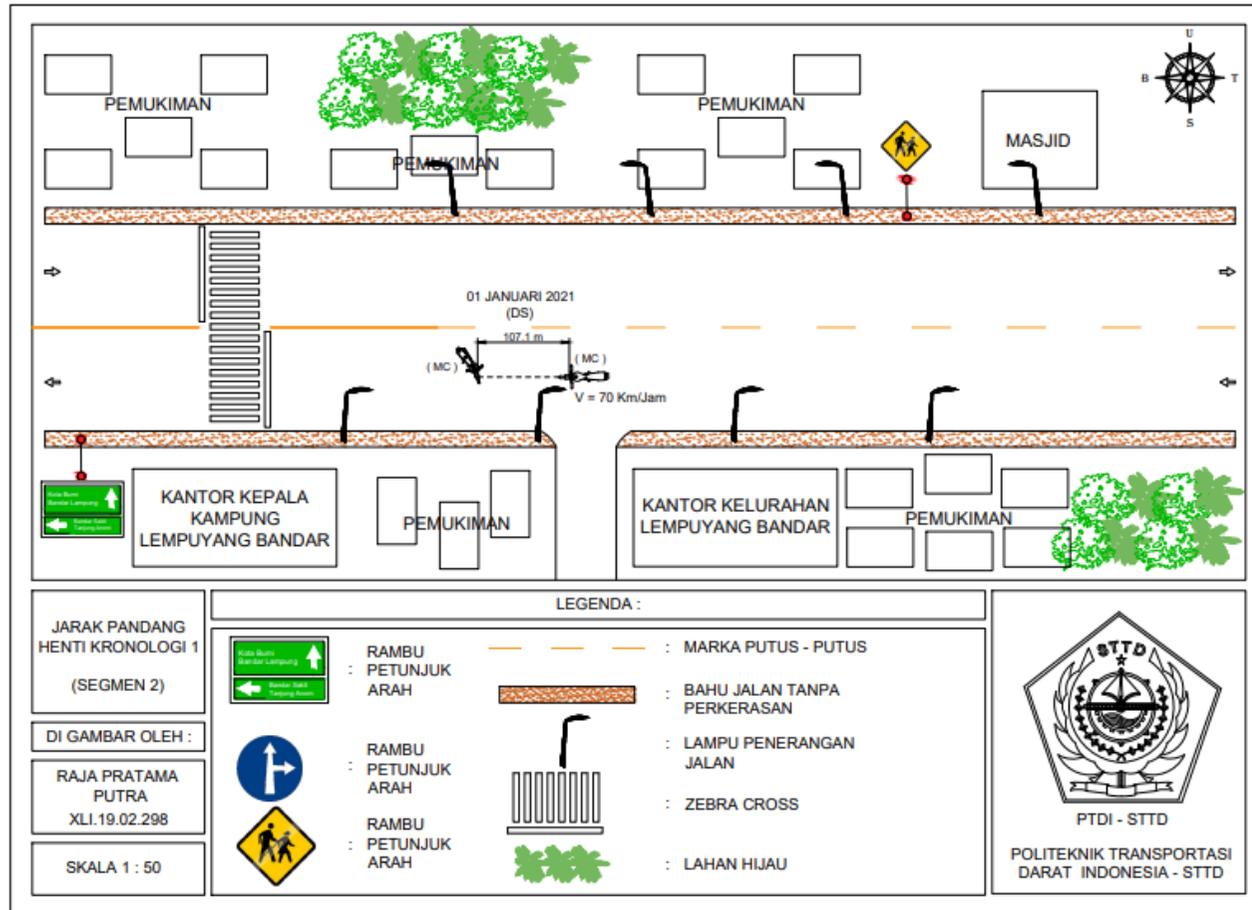
Gambar V. 10 Kronologi 1 Segmen 2

Dari gambar kejadian kecelakaan diatas melibatkan dua sepeda motor dengan tipe tabrakan depan samping (DS). Diketahui kecepatan sepeda motor dari arah timur ke barat 70 km/jam, sehingga didapatkan jarak pandang henti 107,1 m. Kecepatan motor tersebut tidak sesuai dengan ketentuan kecepatan rencana yang telah ditentukan dengan fungsi jalan arteri yaitu 60 km/jam. Dapat disimpulkan dari kejadian kecelakaan di atas disebabkan pengemudi sepeda motor yang lalai dan mengendarai sepeda motor dengan kecepatan tinggi yang tidak sesuai dengan kecepatan rencana di fungsi jalan arteri tersebut.

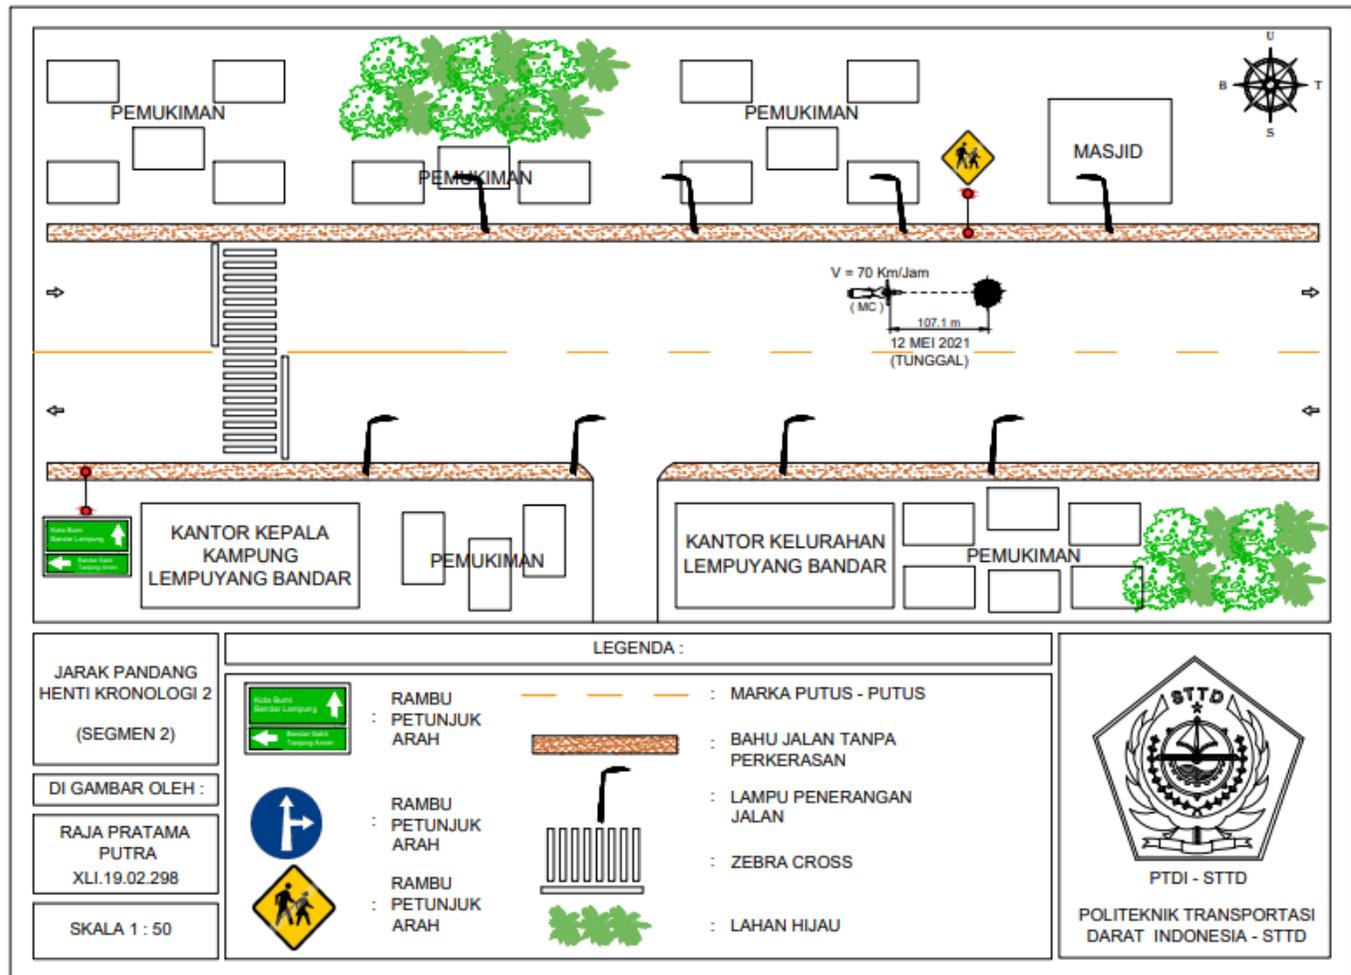
Gambar V. 11 Kronologi 2 Segmen 2

Dari gambar kejadian kecelakaan diatas melibatkan sepeda motor dengan tipe tabrakan Tunggal. Diketahui kecepatan sepeda motor dari arah barat ke timur 70 km/jam, sehingga didapatkan jarak pandang henti 107,1 m. Kecepatan motor tersebut tidak sesuai dengan ketentuan kecepatan rencana yang telah ditentukan dengan fungsi jalan arteri yaitu 60 km/jam. Dapat disimpulkan dari kejadian kecelakaan di atas disebabkan pengemudi sepeda motor yang ingin menghindari lubang, dengan kecepatan tinggi yang menyebabkan pengemudi kurang berkonsentrasi

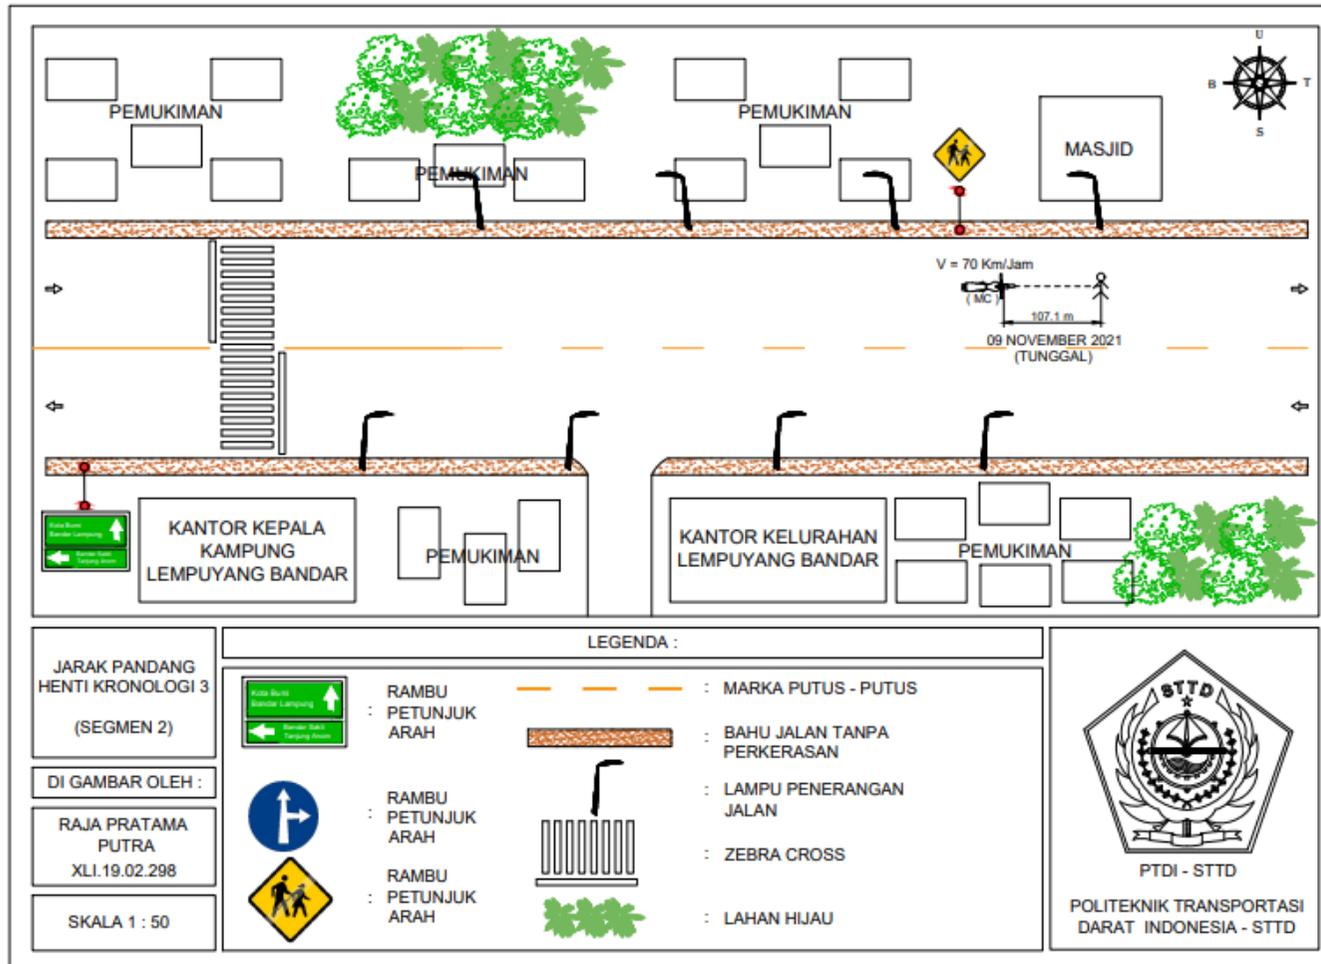
Gambar V. 12 Kronologi 3 Segmen 2

Dari gambar kejadian kecelakaan diatas melibatkan sepeda motor dan manusia dengan tipe tabrakan manusia (TM). Diketahui kecepatan sepeda motor dari arah barat ke timur 70 km/jam, sehingga didapatkan jarak pandang henti 107,1 m. Kecepatan motor tersebut tidak sesuai dengan ketentuan kecepatan rencana yang telah ditentukan dengan fungsi jalan arteri yaitu 60 km/jam. Dapat disimpulkan dari kejadian kecelakaan di atas disebabkan pengemudi sepeda motor yang lalai dan mengendarai sepeda motor dengan kecepatan tinggi yang tidak sesuai dengan kecepatan rencana di fungsi jalan arteri tersebut.

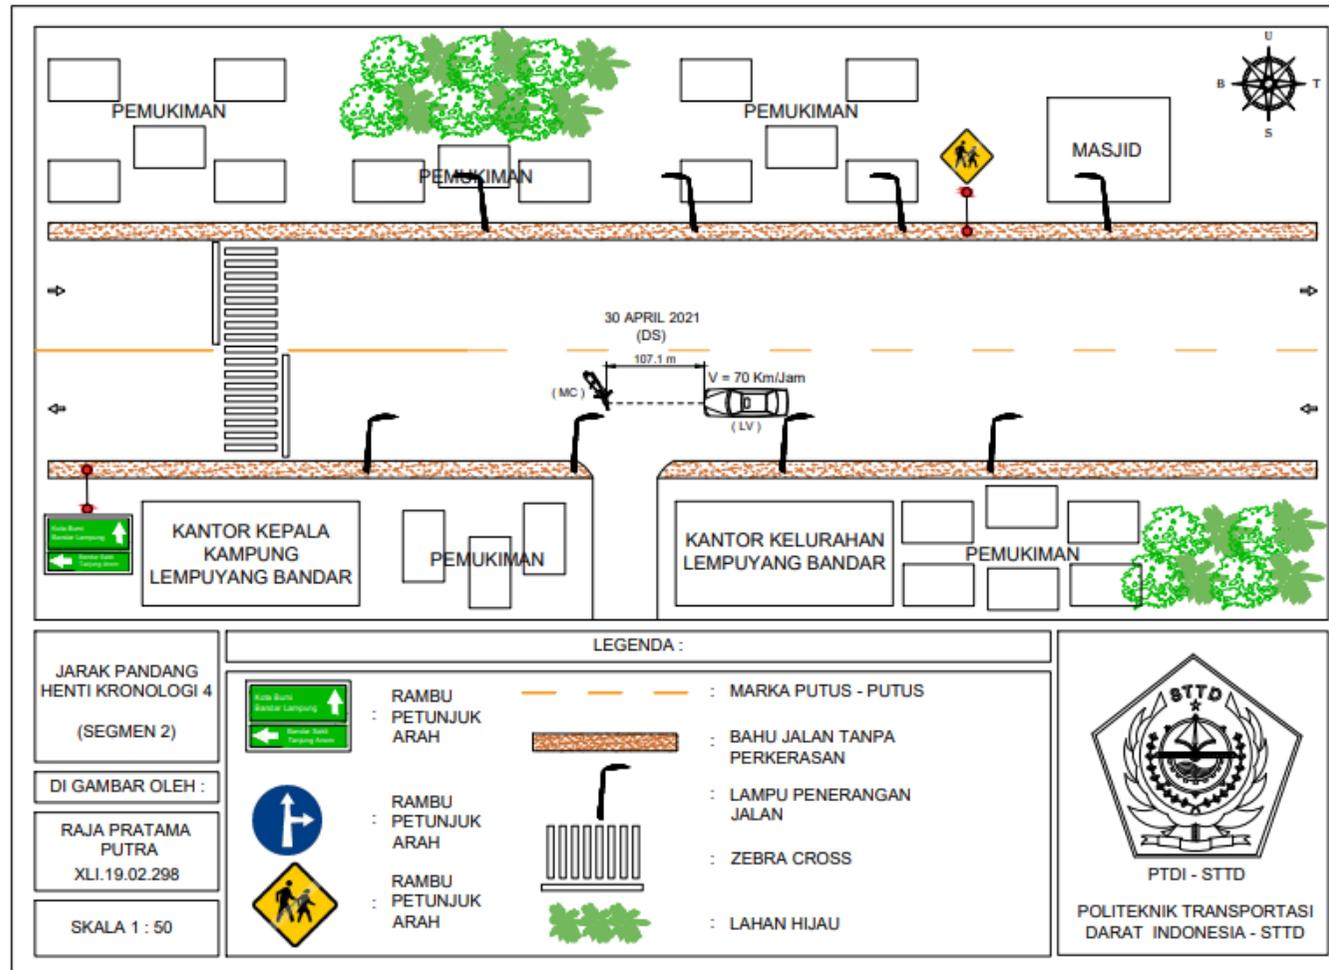
Gambar V. 13 Kronologi 4 Segmen 2

Dari gambar kejadian kecelakaan diatas melibatkan mobil pribadi dan sepeda motor dengan tipe tabrakan depan samping (DS). Diketahui kecepatan mobil pribadi 70 km/jam, sehingga didapatkan jarak pandang henti sebesar 107,1 m. Kecepatan mobil pribadi tersebut tidak sesuai dengan ketentuan kecepatan rencana yang telah ditentukan dengan fungsi jalan arteri yaitu 60 km/jam. Dapat disimpulkan dari kejadian kecelakaan diatas menyebabkan pengemudi mobil pribadi yang lalai, dengan kecepatan yang tinggi sehingga pengemudi tidak dapat mengendalikan kendaraannya.
