**PENINGKATAN KESELAMATAN PADA RUAS JALAN
LINTAS SUMATERA KM 80 – KM 81 KABUPATEN
LAMPUNG TENGAH**

KERTAS KERJA WAJIB

**POLITEKNIK TRANSPORTASI DARAT INDONESIA-STTD
PROGRAM STUDI DIPLOMA III MANAJEMEN TRANSPORTASI JALAN
BEKASI
2022**

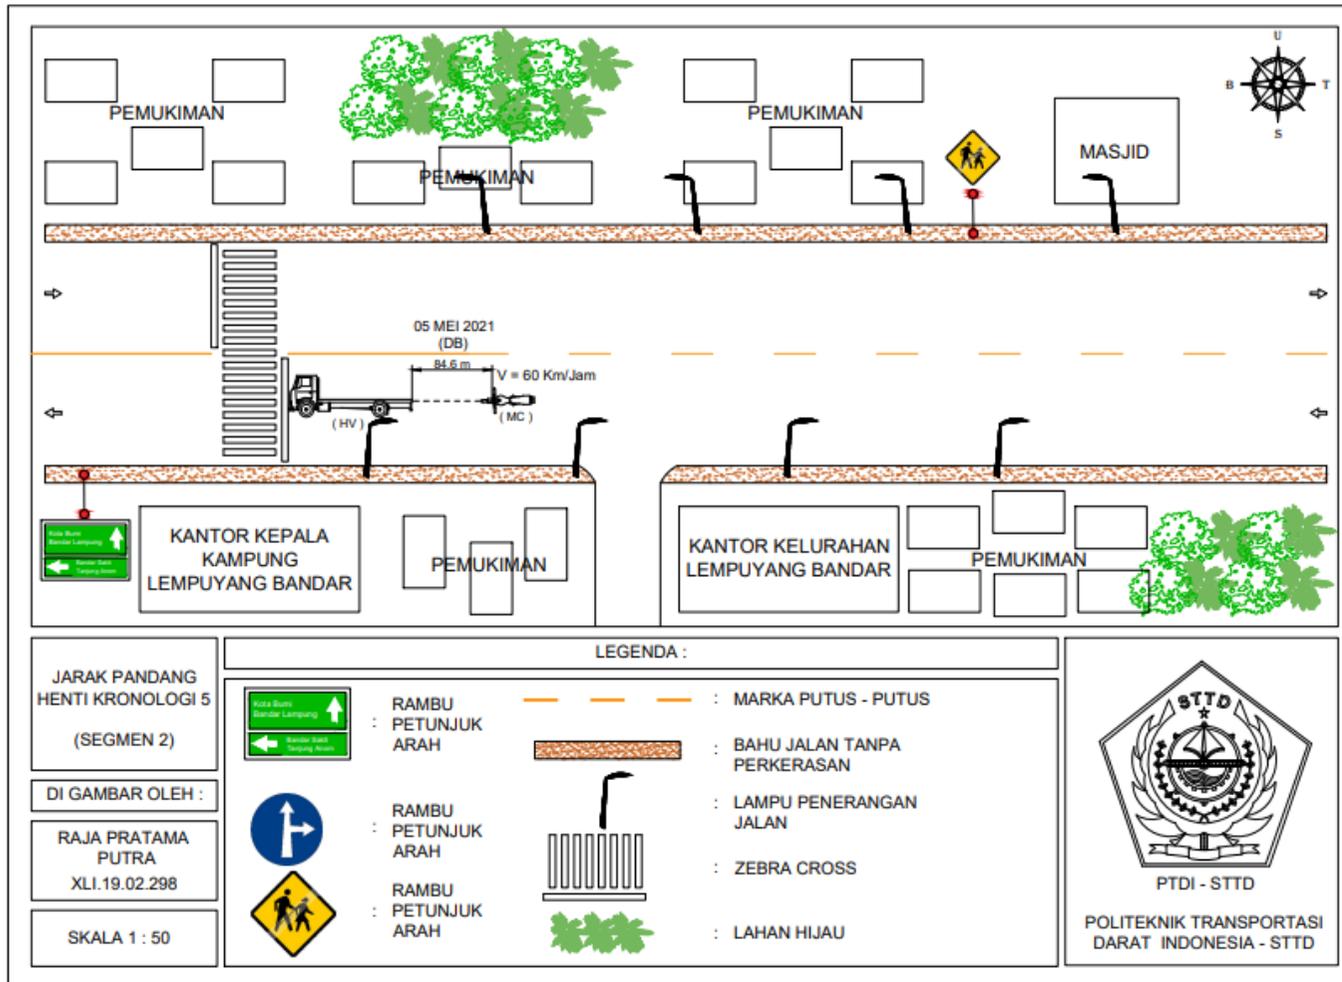
Gambar V. 14 Kronologi 5 Segmen 2

Dari gambar kejadian kecelakaan diatas melibatkan truck dan sepeda motor dengan tipe tabrakan depan belakang (DB). Diketahui kecepatan sepeda motor 60 km/jam, sehingga didapatkan jarak pandang henti sebesar 84,6 m. Kecepatan sepeda motor tersebut sesuai dengan ketentuan kecepatan rencana yang telah ditentukan dengan fungsi jalan arteri yaitu 60 km/jam, namun dengan adanya Zebra Cross yang dimana seseorang yang ingin menyebrang jalan dan dimana posisi truck berada di depan Zebra Cross sehingga Truck dapat berhenti mendadak agar tidak terjadinya kecelakaan anatar truck dengan manusia yang ingin menyebrang. Dapat disimpulkan dari kejadian kecelakaan diatas menyebabkan pengemudi sepeda motor yang arah lajunya dari Timur ke Barat dengan kecepatan 60 km/jam yang menghentikan jarak pandang henti secara mendadak atau tiba-tiba.

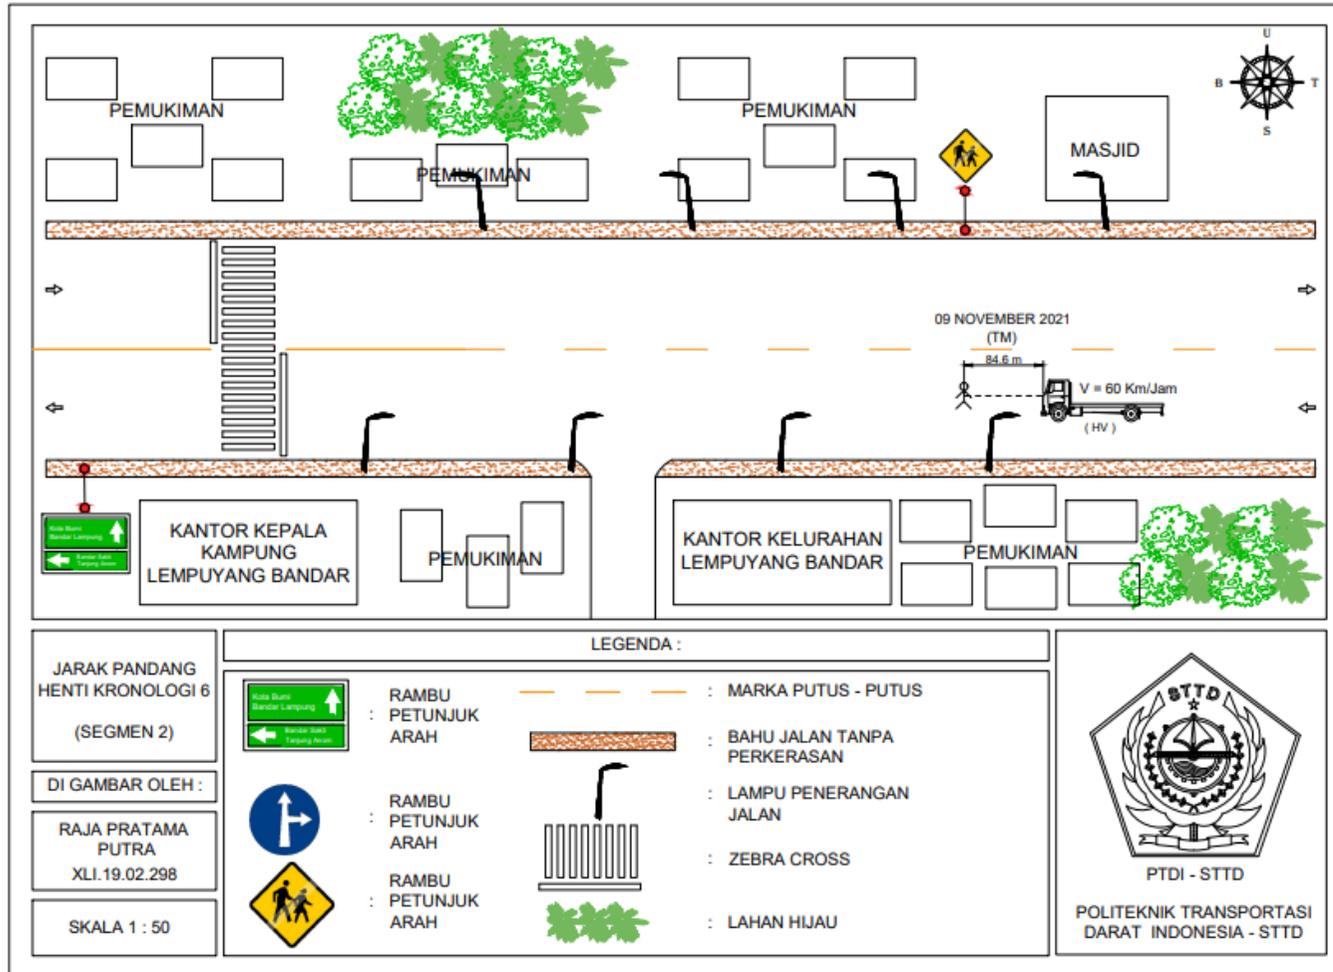
Gambar V. 15 Kronologi 6 Segmen 2

Dari gambar kejadian kecelakaan diatas melibatkan truck dan manusia dengan tipe tabrakan manusia (TM). Diketahui kecepatan truck dari arah timur ke barat 60 km/jam, sehingga didapatkan jarak pandang henti 84,6 m. Kecepatan truck tersebut sesuai dengan ketentuan kecepatan rencana yang telah ditentukan dengan fungsi jalan arteri yaitu 60 km/jam. Dapat disimpulkan dari kejadian kecelakaan di atas disebabkan pengemudi truck yang lalai dan tidak melihat kondisi arus jalan.

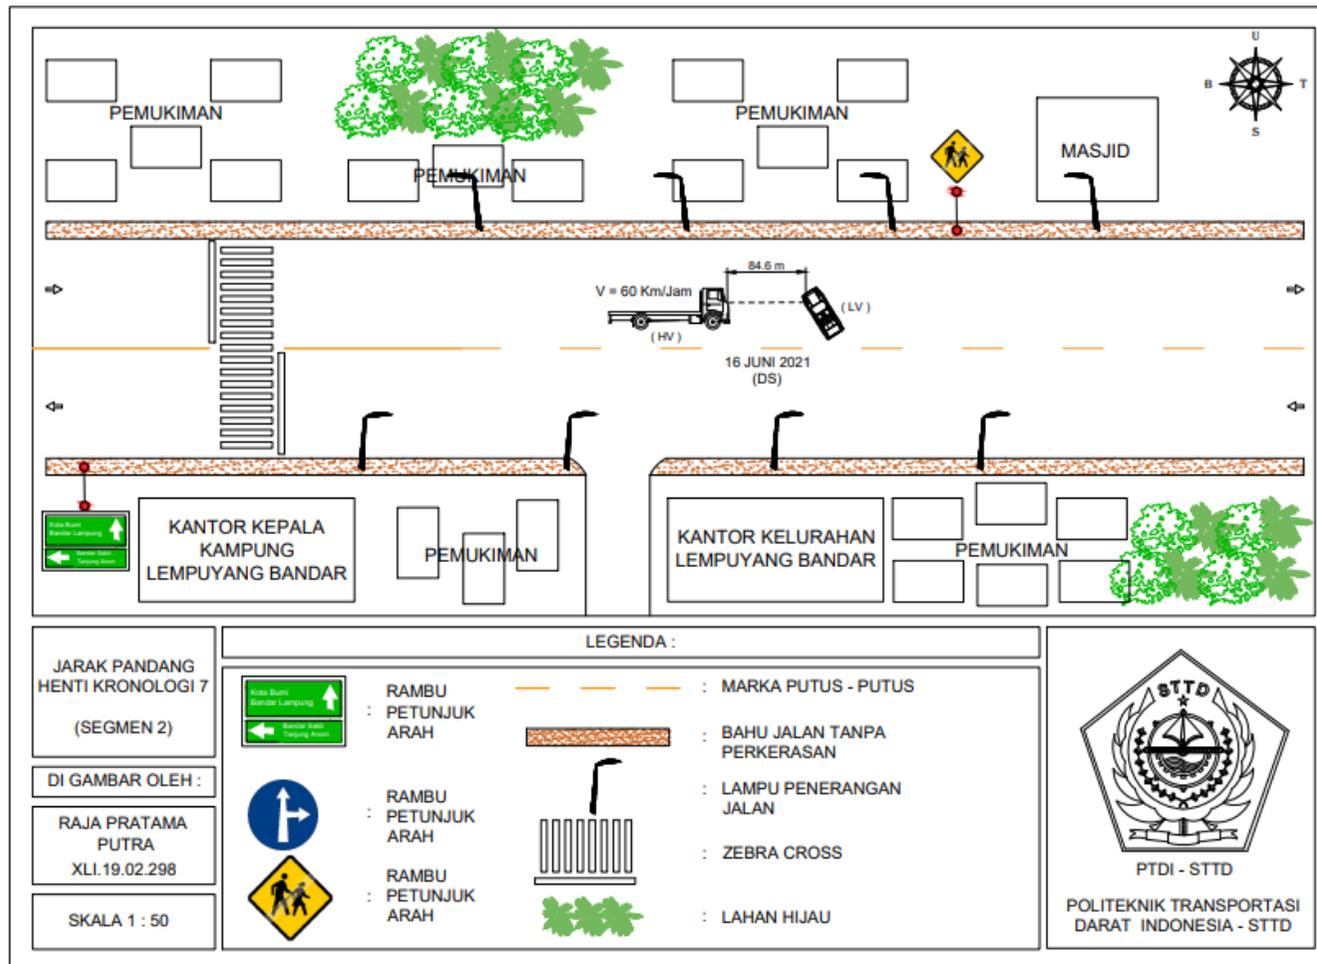
Gambar V. 16 Kronologi 7 Segmen 2

Dari gambar kejadian kecelakaan diatas melibatkan mobil pick up dan truck dengan tipe tabrakan depan samping (DS). Diketahui kecepatan truck 60 km/jam, sehingga didapatkan jarak pandang henti sebesar 84,6 m. Kecepatan truck tersebut sesuai dengan ketentuan kecepatan rencana yang telah ditentukan dengan fungsi jalan arteri yaitu 60 km/jam. Dapat disimpulkan dari kejadian kecelakaan diatas menyebabkan pengemudi truck yang lalai, dengan kurangnya konsentrasi pada saat mengemudi.

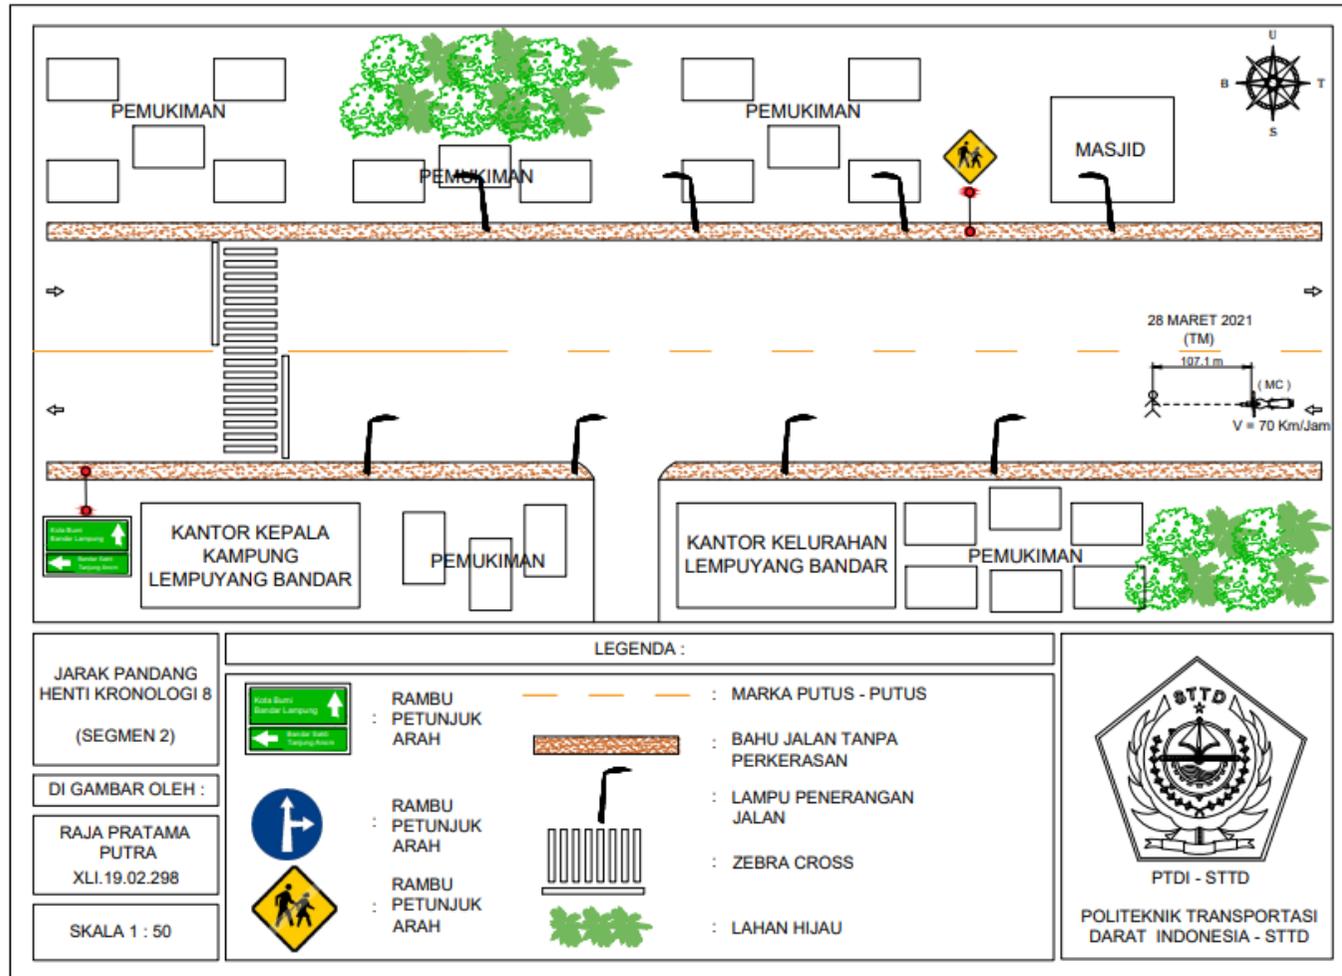
Gambar V. 17 Kronologi 8 Segmen 2

Dari gambar kejadian kecelakaan diatas melibatkan sepeda motor dan manusia dengan tipe tabrakan manusia (TM). Diketahui kecepatan sepeda motor dari arah timur ke barat 70 km/jam, sehingga didapatkan jarak pandang henti 107,1 m. Kecepatan motor tersebut tidak sesuai dengan ketentuan kecepatan rencana yang telah ditentukan dengan fungsi jalan arteri yaitu 60 km/jam. Dapat disimpulkan dari kejadian kecelakaan di atas disebabkan pengemudi sepeda motor yang lalai dan mengendarai sepeda motor dengan kecepatan tinggi yang tidak sesuai dengan kecepatan rencana di fungsi jalan arteri tersebut.

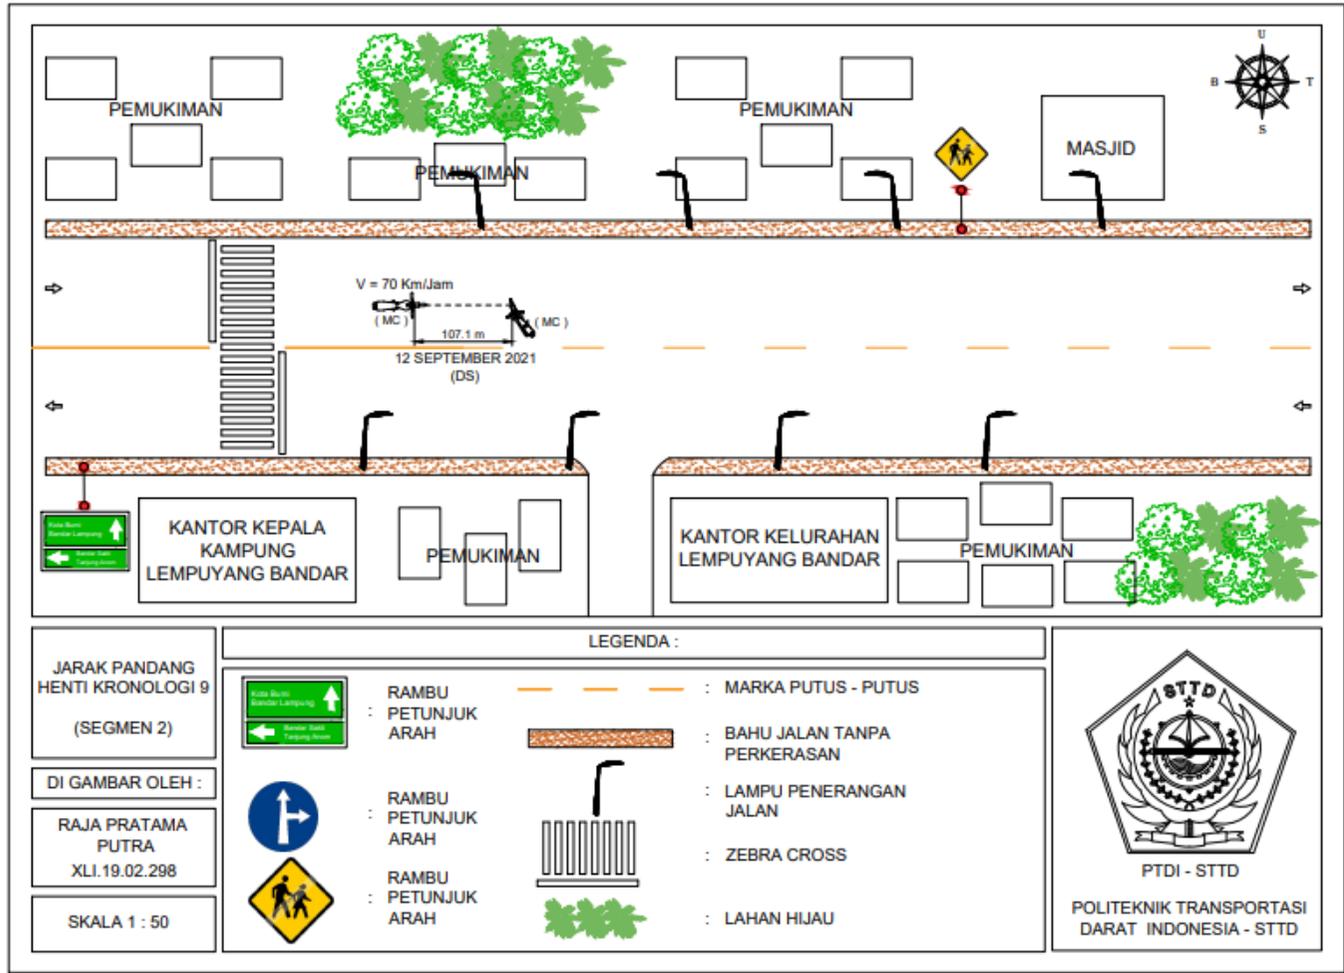
Gambar V. 18 Kronologi 9 Segmen 2

Dari gambar kejadian kecelakaan diatas melibatkan dua sepeda motor dengan tipe tabrakan depan samping (DS). Diketahui kecepatan sepeda motor dari arah barat ke timur 70 km/jam, sehingga didapatkan jarak pandang henti sebesar 107,1 m. Kecepatan sepeda motor tersebut tidak sesuai dengan ketentuan kecepatan rencana yang telah ditentukan dengan fungsi jalan arteri yaitu 60 km/jam. Dapat disimpulkan dari kejadian kecelakaan diatas menyebabkan pengemudi sepeda motor yang lalai, dengan kecepatan yang tinggi sehingga pengemudi tidak dapat mengendalikan kendaraannya dan pengemudi sepeda motor dari arah Selatan ke Utara yang hendak menyebrang untuk pulang, tidak melihat kondisi arus lalu lintas sekitar.

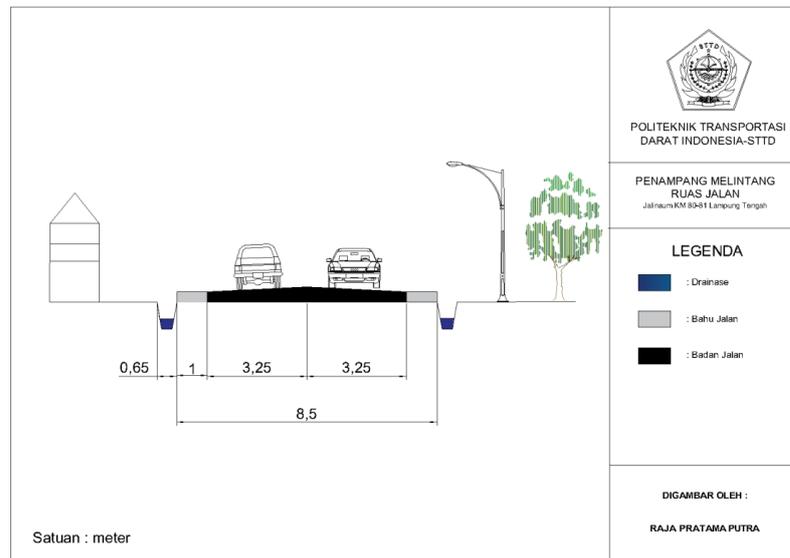
Gambar V. 19 Penampang Melintang ruas Jalan Lintas Sumatera KM 80 – KM 81 Kabupaten Lampung Tengah

Jalan yang sesuai dengan standar yang berlaku merupakan salah satu persyaratan dari Jalan yang Berkeselamatan. Untuk itu diperlukan analisis mengenai kondisi fasilitas keselamatan yang dilihat dari segi laik fungsi jalannya apakah sudah sesuai dengan standar kelaikan atau tidak. Sehingga dari analisis tersebut dapat diberikan usulan mengenai apa yang akan dilakukan pada jalan tersebut.

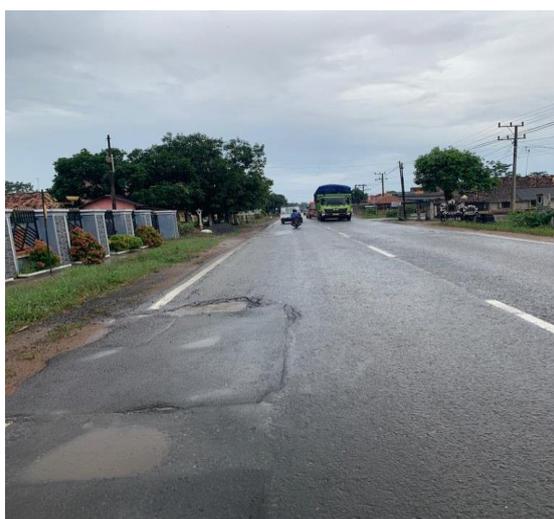
Gambar V. 20 Kondisi Jalan Lintas Sumatera KM 80 – KM 81 Kabupaten Lampung Tengah

Pada jalan ini ditemukan kondisi jalan terdapat sedikit kerusakan pada perkerasan jalan, sehingga diperlukan pemeriksaan lebih lanjut dan perbaikan berupa penambalan jalan yang rusak atau berlubang. Ditemukan juga beberapa bagian jalan yang berpasir yang dapat membahayakan pengguna jalan terkhusus pengendara motor. Tak hanya itu, pada saat hujan terdapat genangan air yang menutupi lubang di jalan, dan apabila pengguna jalan mengenai lubang tersebut dengan kecepatan tinggi maka dapat kehilangan kendali atau bahkan terjatuh.

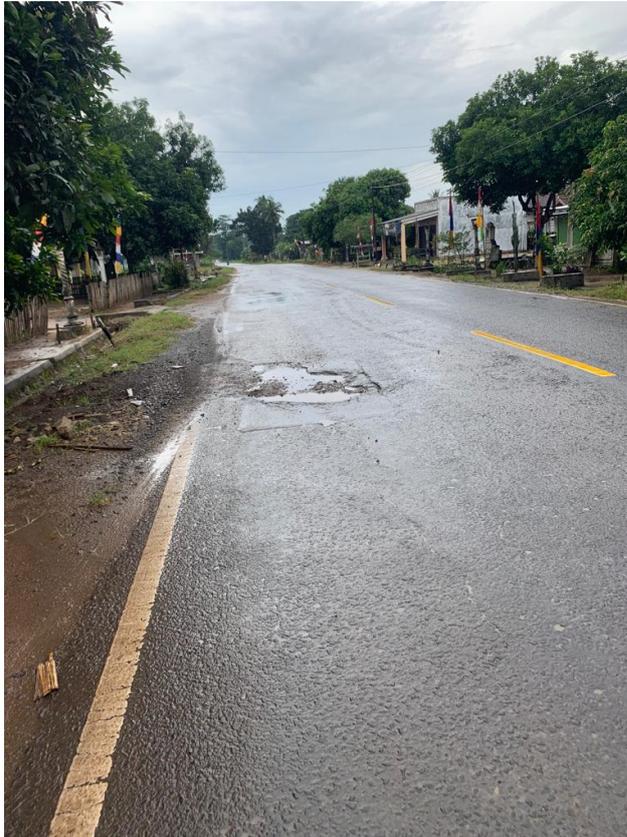
Gambar V. 21 Kondisi Bahu Jalan yang berpasir

Pada gambar diatas masih ditemukan kondisi pada bahu jalan yaitu perkerasan aspal yang berpasir dan berlubang yang dapat menyebabkan kurangnya gaya gesek antara permukaan jalan dan ban. Hal ini memerlukan perbaikan untuk mengurangi kecelakaan saat berkendara.

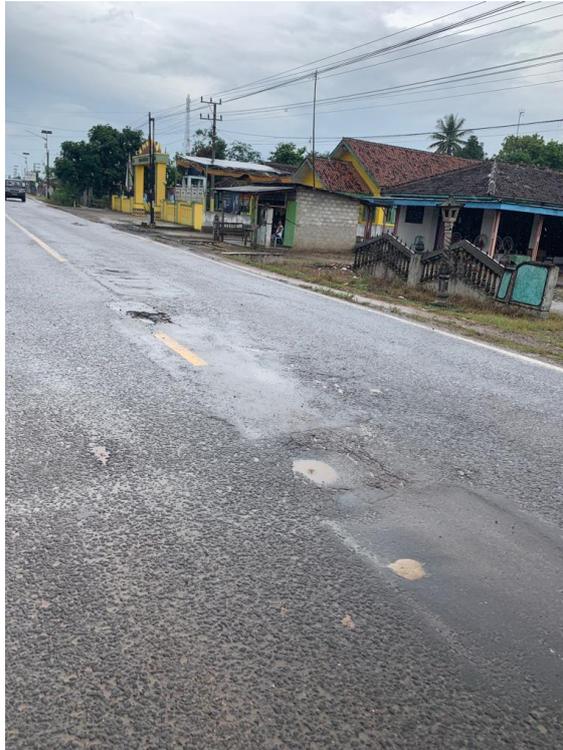
Gambar V. 22 Kondisi Eksisting Marka pada Ruas Jalan Lintas Sumatera KM 80 – KM 81 Kabupaten Lampung Tengah

Marka jalan pada ruas Jalan Lintas Sumatera KM 80 - KM 81 Kabupaten Lampung Tengah masih ditemukan cat marka yang sudah pudar dan tertutupi oleh rerumputan. Hal ini menyebabkan kesulitan bagi pengguna jalan untuk mengetahui batas-batas lajur maupun lalu lintas pada malam hari. Maka dari itu, diperlukan pengecatan ulang marka jalan kembali sesuai dengan standar yang berlaku, serta pembersihan terhadap sisi jalan sehingga jalan bebas dari hambatan yang dapat menyebabkan kecelakaan.

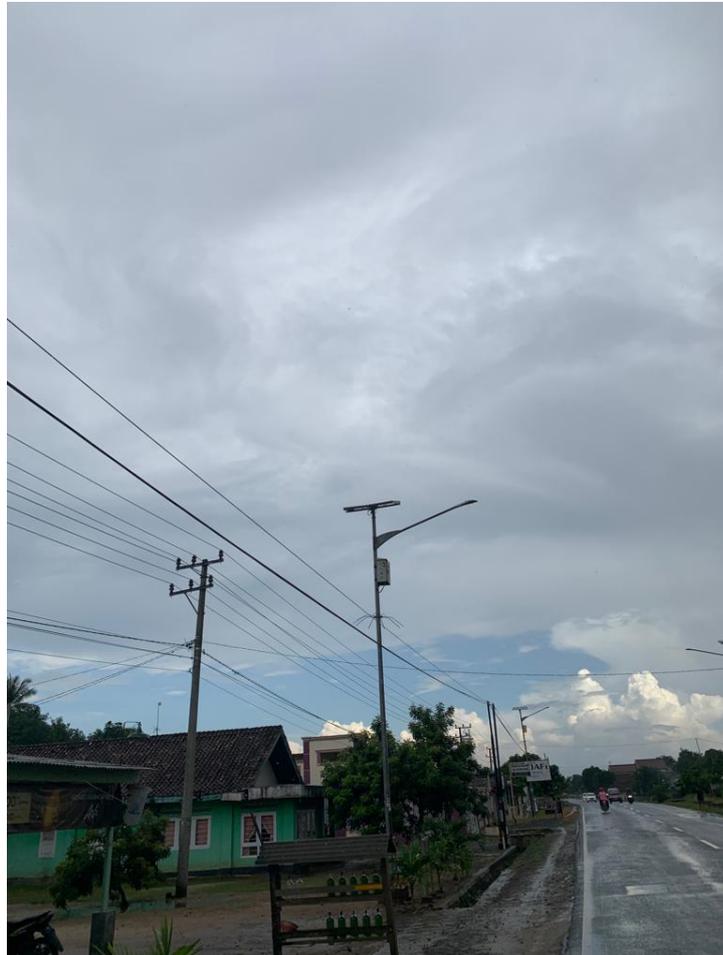
Lampung tengah masih ditemui penerangan jalan yang tidak berfungsi seperti rusak, mati dan bahkan belum tersedia.

Gambar V. 23 Alat Penerangan Jalan yang sudah rusak

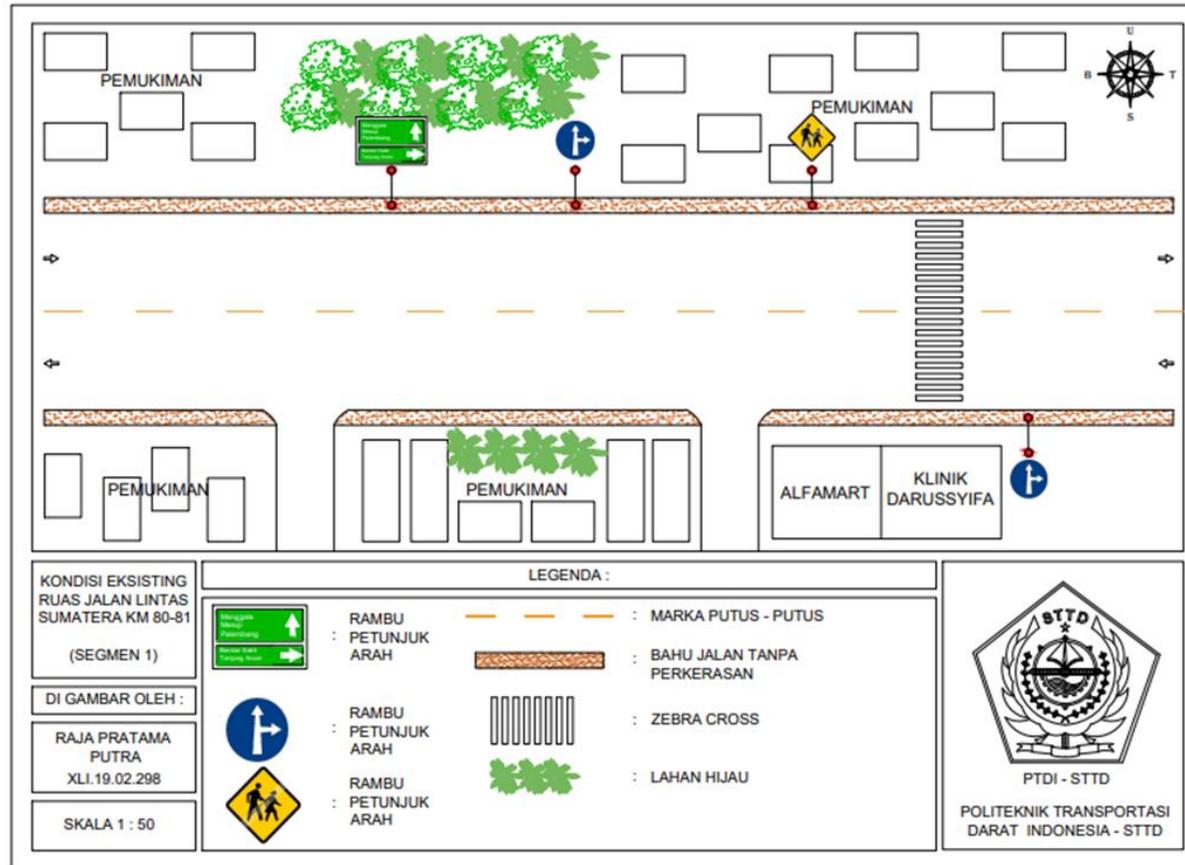
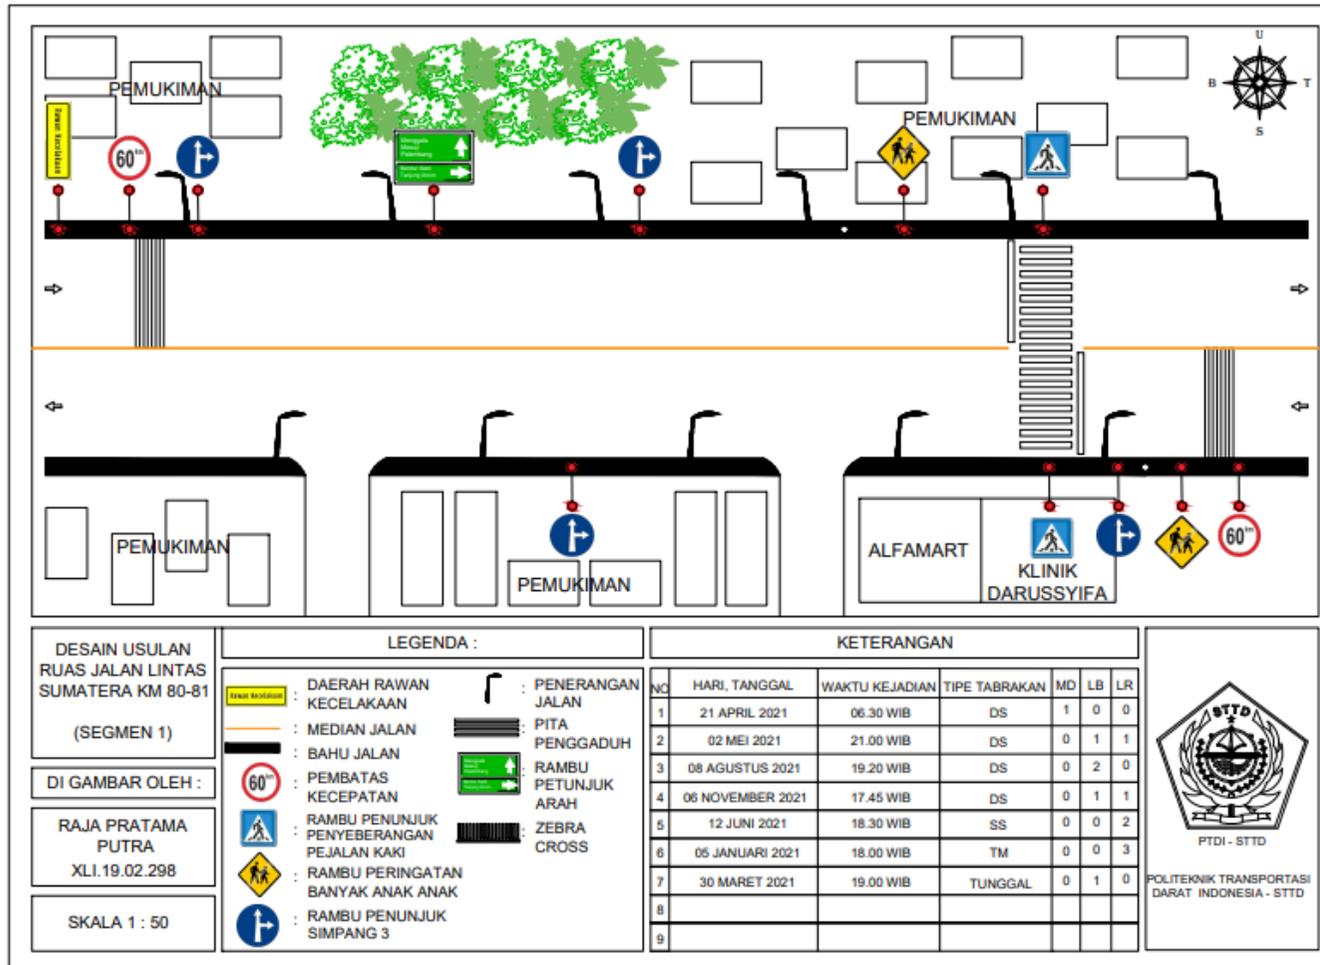
Gambar V. 24 Kondisi Eksisting Ruas Jalan Lintas Sumatera KM 80 – KM 81 Kabupaten Lampung Tengah Segmen 1

Gambar V. 25 Desain Usulan Ruas Jalan Lintas Sumatera KM 80 – KM 81 Kabupaten Lampung Tengah Segmen 1

Untuk mengurangi potensi terjadinya kecelakaan lalu lintas, serta sebagai upaya agar jalan tersebut yang dulunya merupakan daerah rawan kecelakaan menjadi jalan yang tidak rawan kecelakaan atau jalan yang berkeselamatan. Dalam hal ini upaya penanggulangan yang diusulkan untuk menjadikan ruas jalan yang tidak rawan kecelakaan atau jalan yang berkeselamatan, antara lain:

1. Pemasangan rambu peringatan daerah rawan kecelakaan, pembatas kecepatan maksimum 60 km/jam sehingga dapat mengurangi pengguna jalan dalam memacu kendaraannya.
2. Pemasangan pita penggaduh, hal ini bertujuan untuk membuat pengemudi lebih meningkatkan kewaspadaanya.

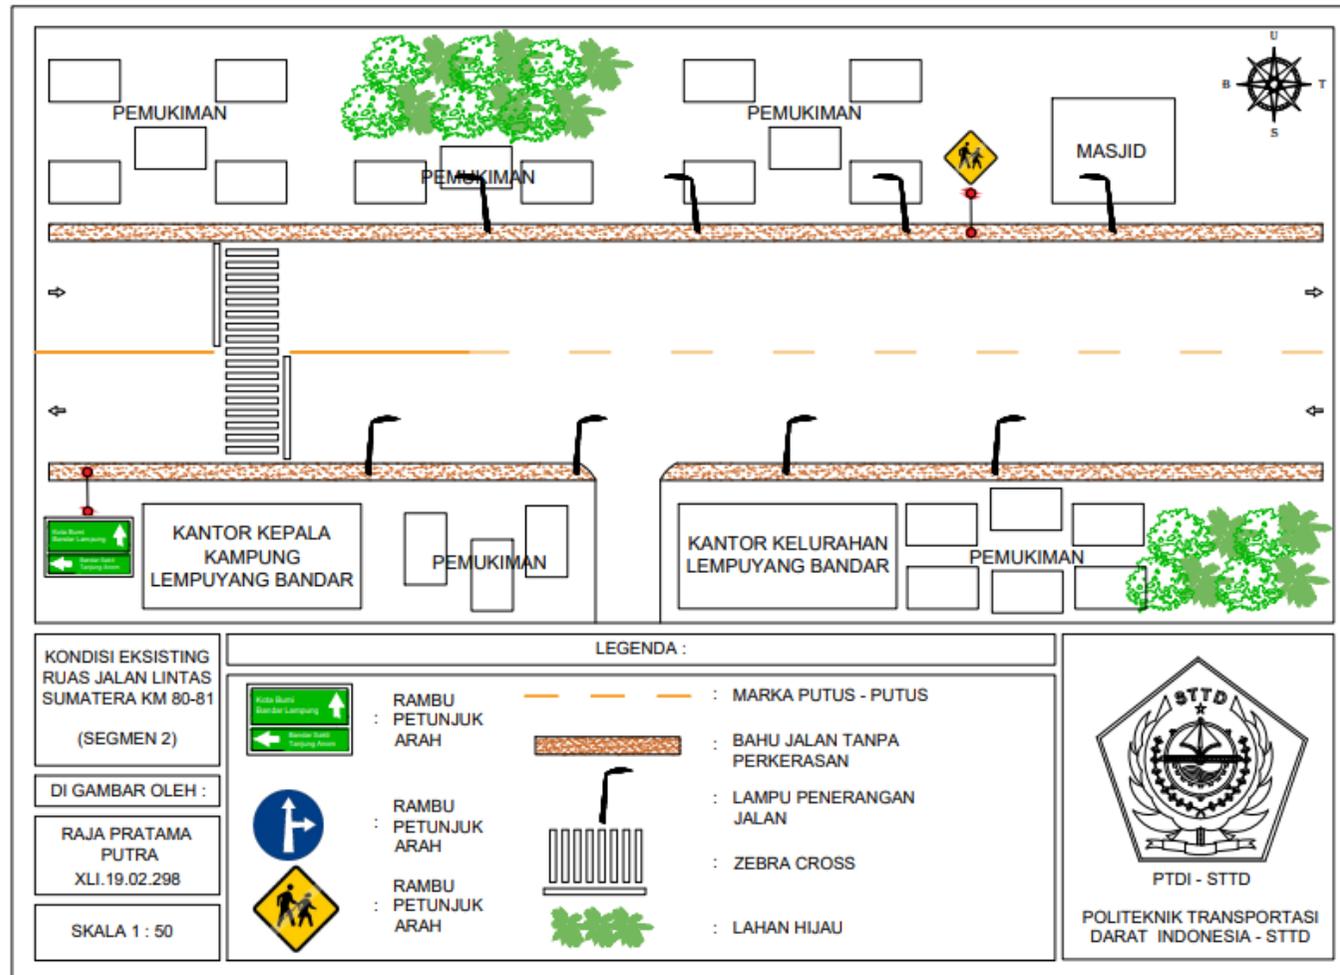
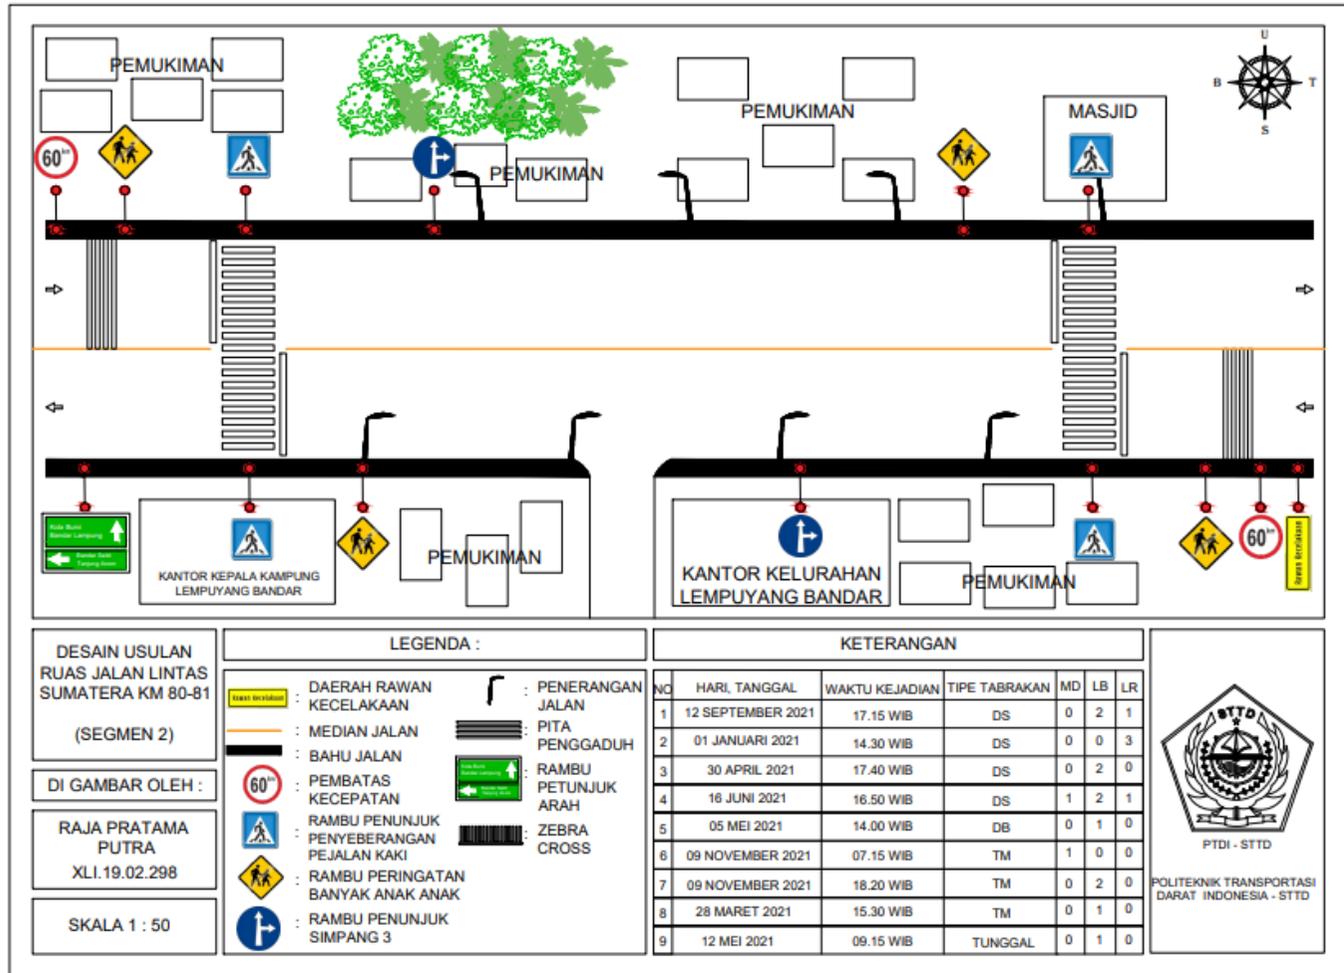
Gambar V. 26 Kondisi Eksisting Ruas Jalan Lintas Sumatera KM 80 – KM 81 Kabupaten Lampung Tengah Segmen 2

Gambar V. 27 Desain Usulan Ruas Jalan Lintas Sumatera KM 80 – KM 81 Kabupaten Lampung Tengah Segmen 2

Untuk mengurangi potensi terjadinya kecelakaan lalu lintas, serta sebagai upaya agar jalan tersebut yang dulunya merupakan daerah rawan kecelakaan menjadi jalan yang tidak rawan kecelakaan atau jalan yang berkeselamatan. Dalam hal ini upaya penanggulangan yang diusulkan untuk menjadikan ruas jalan yang tidak rawan kecelakaan atau jalan yang berkeselamatan, antara lain:
