**MANAJEMEN KECEPATAN  
DENGAN MENGGUNAKAN IDENTIFIKASI POTENSI HAZARD KAWASAN PTDI-STTD**

**POLITEKNIK TRANSPORTASI DARAT INDONESIA-STTD  
TAHUN 2022**

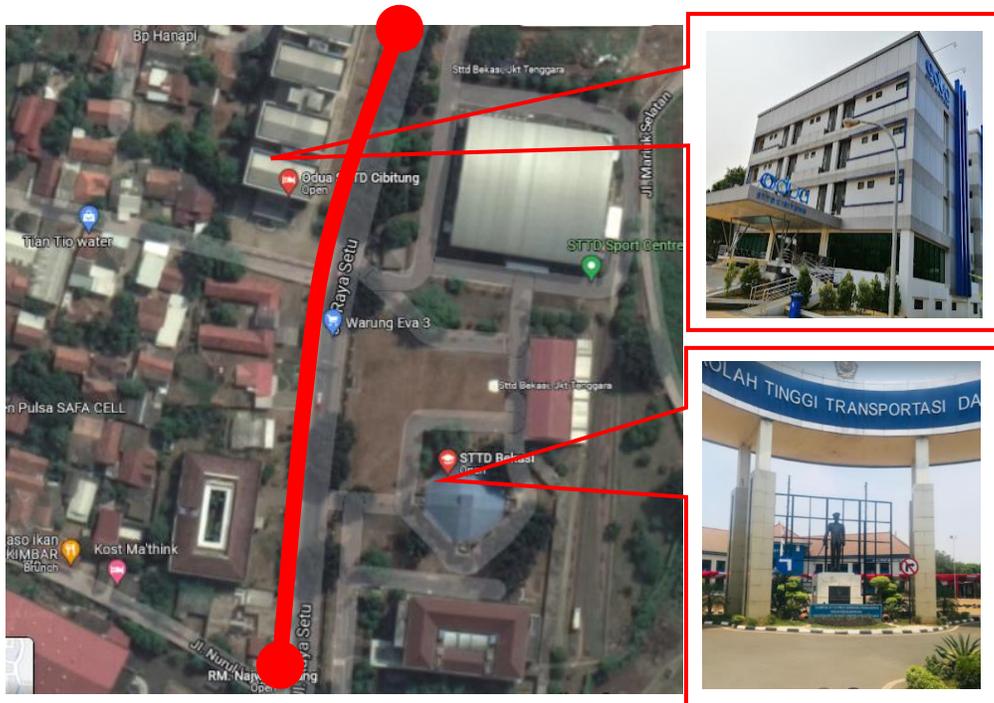
Gambar: Ruas Jalan Raya Setu Depan STTD

Ruas jalan Raya Setu Km 3,5 Kelurahan Cibitung kawasan kampus PTDI-STTD merupakan salah satu ruas dengan tata guna lahan kawasan perkantoran. Pada kawasan ini terdapat simpul-simpul kegiatan. Misalnya saja terdapat asrama Sriti, Poliklinik PTDI-STTD, Gedung O2 serta Perumahan Griya Bukopin. Kondisi Ruas dapat ditunjukkan pada gambar berikut:

Ruas Jl. Raya Setu tepatnya didepan kampus PTDI STTD sering dilalui kendaraan bermotor seperti : sepeda, sepeda motor, mobil, serta angkutan barang. Dengan kondisi ruas jalan yang lurus dan tidak memiliki hambatan , dimungkinkan kendaraan yang melewati ruas jalan ini memiliki kecepatan diatas 40 km/jam. Hal ini menyebabkan sering terjadinya kecelakaan yang disebabkan tunggal khususnya sepeda motor data ini didapatkan dari hasil testimony warga setempat. , yang menyebutkan bahwasanya sering terjadinya kecelakaan dikarenakan kendaraan yang melaju dengan kecepatan tinggi.

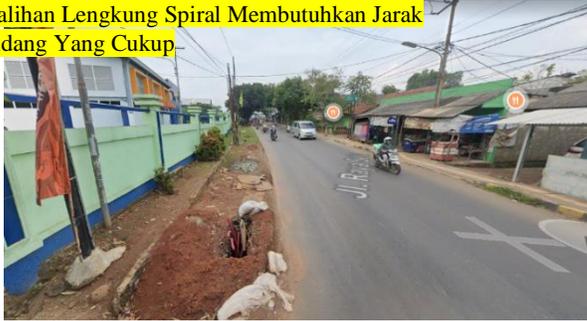
Peralihan Lengkung Spiral Membutuhkan Jarak Pandang Yang Cukup

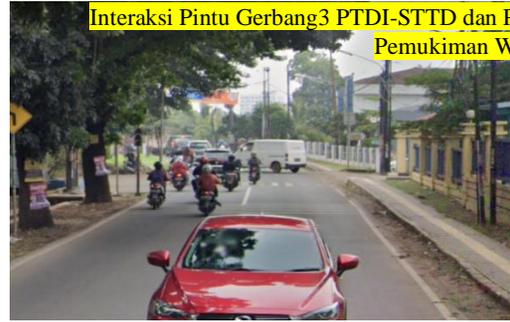
Interaksi Pintu Gerbang 3 PTDI-STTD dan Persil Pemukiman Warga

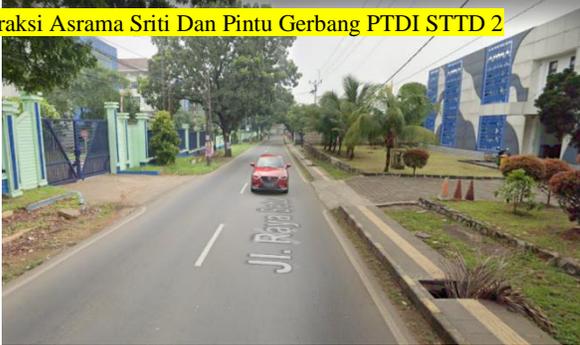
Interaksi Asrama Sriti Dan Pintu Gerbang PTDI STTD 2

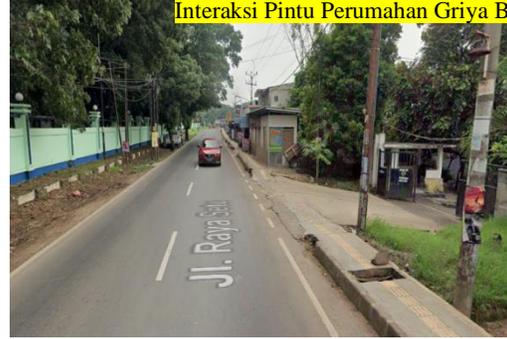
Interaksi Pintu Perumahan Griya Bukopin

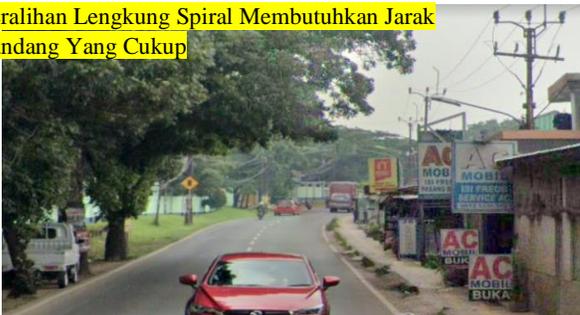
Peralihan Lengkung Spiral Membutuhkan Jarak Pandang Yang Cukup

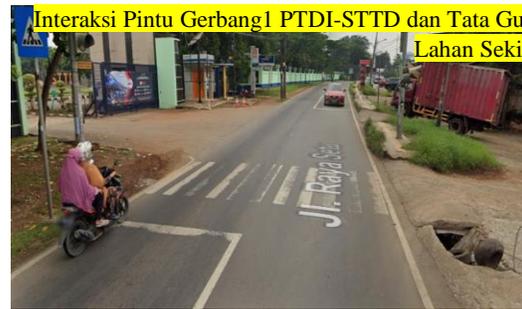
Interaksi Pintu Gerbang 1 PTDI-STTD dan Tata Guna Lahan Sekitar

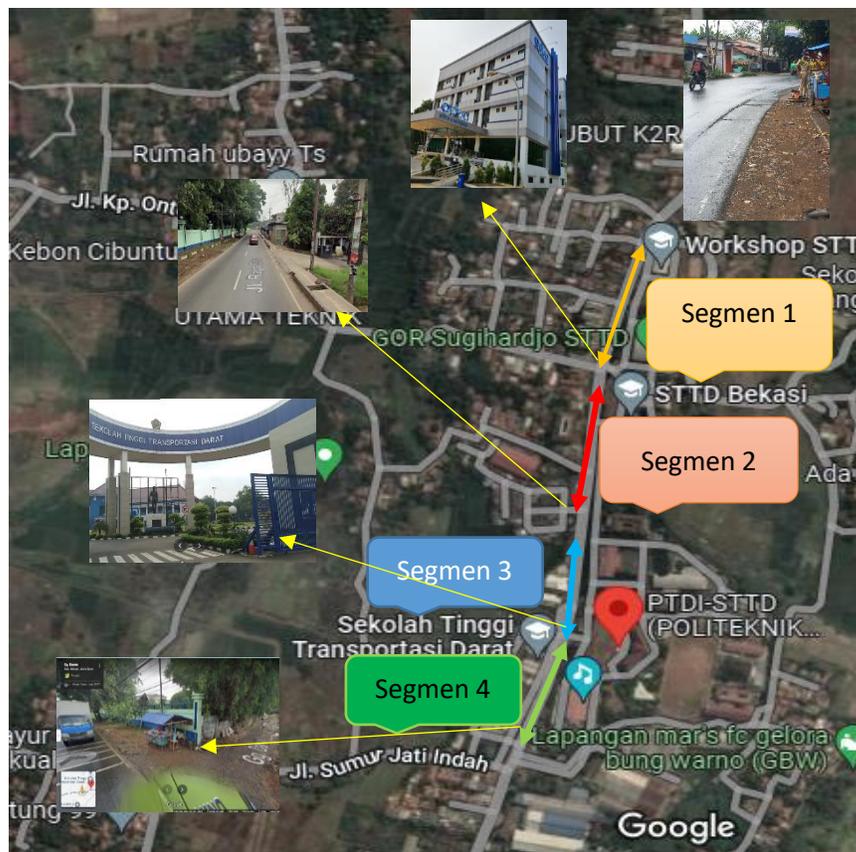
**Gambar 4.1.1** Pembagian Segmen Ruas Kawasan Penelitian

- a. Segmen Pertama : Pintu Masuk Jl. Mariuk Selatan menuju Gerbang Hotel O2;
- b. Segmen Kedua : Gerbang Hotel O2 menuju Pintu Masuk Griya Bukopin;
- c. Segmen Ketiga : Pintu Masuk Griya Bukopin menuju Pintu Masuk utama PTDI STTD;
- d. Segmen Keempat : Pintu Masuk utama PTDI STTD manutu pintu masuk Gg. Damar.

Pembagian segmen ini berdasarkan pengamatan interaksi lalu lintas di ruas tersebut dengan tata guna lahan di sekitar kawasan PTDI STTD. Pembagian ini dimaksudkan untuk mempermudah dalam analisa kecepatan terhadap kendaraan yang melintas. Sehingga kita dapat mengetahui di segmen mana saja kendaraan menggunakan kecepatan tinggi sehingga memungkinkan sebagai penyebab terjadinya kecelakaan dan dimana nanti setelah analisa kecepatan kita dapat menilai standar kecepatan yang harus dipakai pada segmen ruas tersebut serta pengatur kecepatan apa yang relevan di aplikasikan di titik lokasi yang memerlukan. Berikut adalah gambaran 4 segmen di wilayah studi ruas jalan kawasan PTDI STTD.

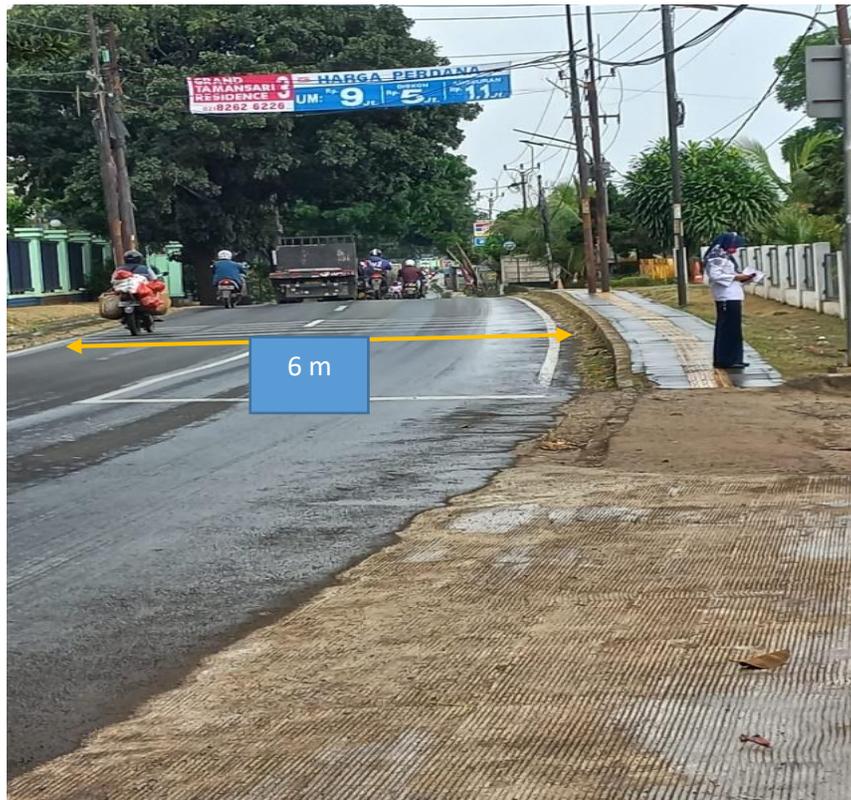
**Gambar 4.1.2** Kondisi lebar jalan depan Pintu 3 PTDI STTD

Dengan di baginya segmen ruas jalan Kawasan PTDI STTD selanjutnya kami sampaikan bahwasanya peruntukan kelas jalan pada saat ini adalah jalan kolektor dimana peruntukannya sudah tidak sesuai dengan fungsi kelas jalannya lagi. Hal ini ditandai dengan hasil inventarisasi jalan yang sudah dilakukan yakni dengan hasil

pengukuran lebar jalan ruas PTDI STTD yakni selebar 6 meter yang tidak sesuai dengan minimal lebar jalan kolektor sesungguhnya yakni minimal 9 meter sesuai dengan Peraturan Pemerintah Nomor 34 Tahun 2006. Pada ruas jalan sepanjang kawasan PTDI –STTD juga dilalui oleh beberapa klasifikasi kendaraan dari sepeda , sepeda motor , mobil pribadi, truk kecil bahkan truk besar juga melewati jalan tersebut. Oleh karena itu fungsi jalan tersebut tidak sesuai dengan geometric lebar jalannya. Hal ini dapat dilihat di gambar bawah ini .

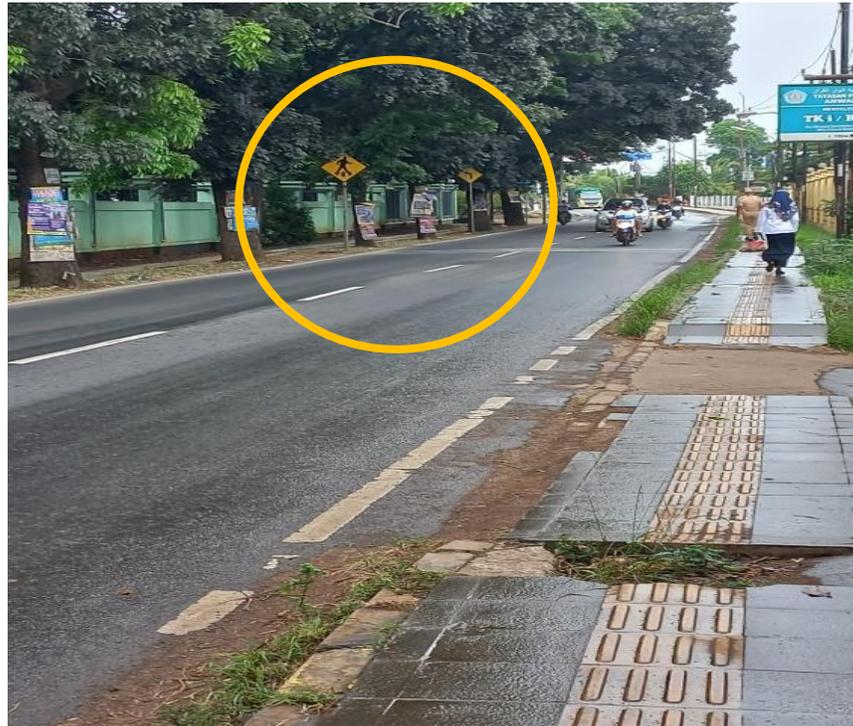
**Gambar 4.1.2** Kondisi Rambu depan Asrama O2

terdapat beberapa rambu yang sudah mulai terhalang oleh pohon sehingga jarak pandang pengemudi untuk mengetahui peringatan maupun petunjuk,. Hal ini menyebabkan pengemudi tidak melihat rambu pejalan kaki dan rambu

menikung diruas tersebut, sehingga membahayakan pejalan kaki yang menyebrang dan juga pada pengemudi yang melintas pada saat menggunakan kecepatan tinggi, seharusnya dengan adanya rambu yang sudah di pasang di area tersebut harusnya dapat memberikan peringatan bagi pengemudi roda 2 maupun roda 4.

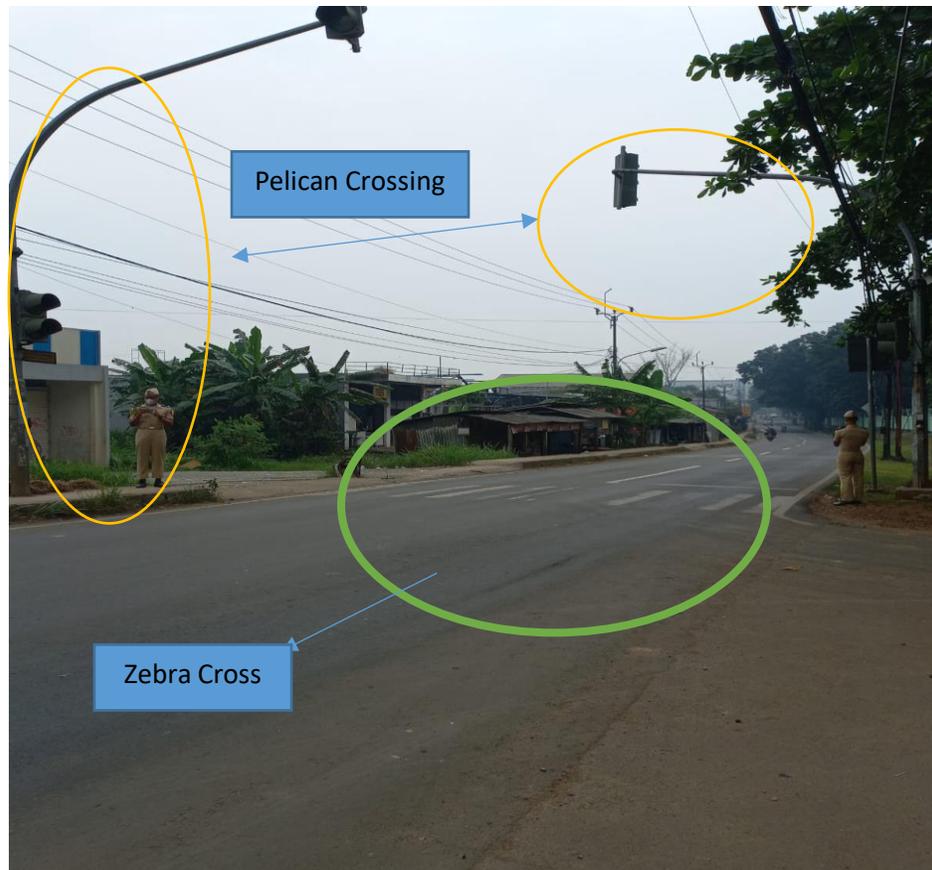
**Gambar 4.1.3** Kondisi Zebra Cross dan Pelican Crossing

Selain kondisi rambu yang sudah mulai terhalang oleh pohon ada beberapa marka yang sudah mulai memudar yakni marka Penyebrangan (Zebra cross) di

depan pintu utama PTDI STTD yang mengakibatkan potensi tidak selamat bagi pejalan kaki yang menyebrang. Adapun gambar visualisasi dapat dilihat pada gambar di bawah ini.

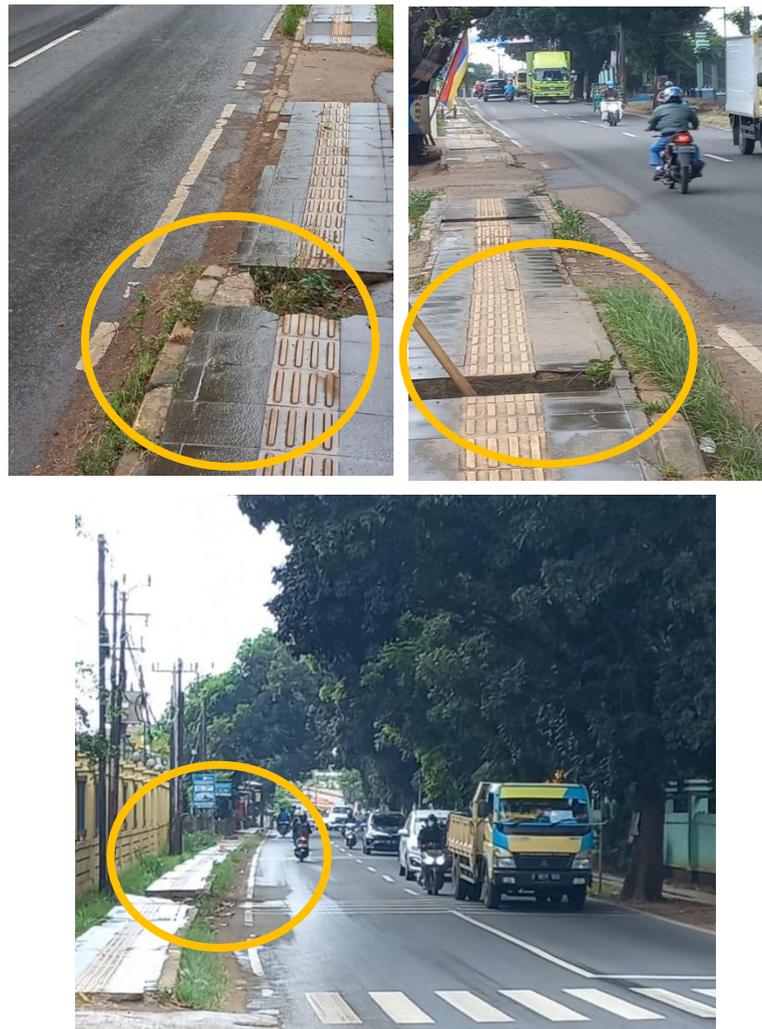
**Gambar 4.1.4** Kondisi Trotoar di ruas jalan Kawasan PTDI -STTD

Pada Ruas Jalan Kawasan PTDI STTD dilengkapi fasilitas pejalan kaki yakni trotoar , trotoar yang sudah terbangun adalah pada sisi seberang Kampus PTDI STTD , namun disayangkan kondisi trotoar ini banyak yang mengalami kerusakan sehingga mengurangi kenyamanan pejalan kaki. Kondisi ketidaknyamanan pejalan kaki juga ditambah oleh tidak adanya fasilitas trotoar di sisi depan PTDI STTD hal ini menyebabkan beberapa pejalan kaki harus menyebrang terlebih dulu apabila ingin menyusuri jalan tersebut. Sehingga pada usulan nanti perlu di rencanakan penambahan fasilitas trotoar di sisi depan PTDI STTD. Hal ini akan sangat berpengaruh akan keselamatan di ruas jalan tersebut. Berikut adalah beberapa contoh kondisi trotoar yang rusak serta kondisi ruas yang belum tersedia trotoar.

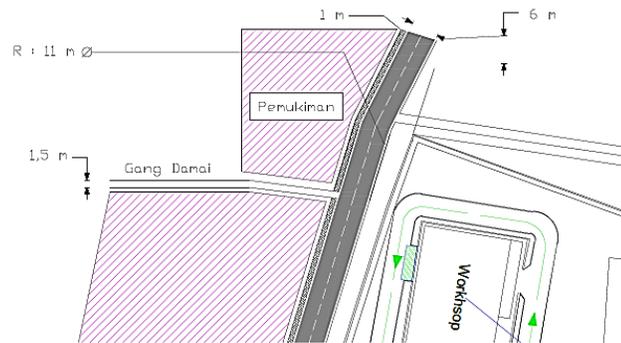
**Segmen 1: Lengkung Peralihan Dekat Workshop**

Pengamatan dan Pengukuran			Standar Teknis Keselamatan*)	Hasil Ukur dan Pengamatan	Penyimpangan Terhadap Standar (%)
No.	Aspek	Satuan			
1	Jarak Pandang Henti	meter	120	80	33,3
2	Jarak Pandang Menyiap	meter	550	350	36,4
3	Radius Tikungan	meter	210	11	94,8
4	Lebar Lajur Lalu Lintas	meter	3,5	3,5	0
5	Beda Elevasi bahu Jalan Terhadap Tepi Perkerasan	centimeter	<1	<1	-
6	Lebar Bahu Jalan	meter	2	1	50

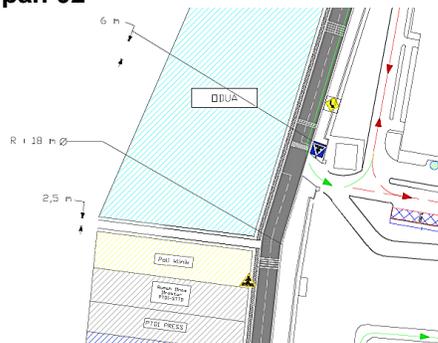
**Segmen 2: Lengkung Peralihan Depan 02**

Pengamatan dan Pengukuran			Standar Teknis Keselamatan*)	Hasil Ukur dan Pengamatan	Penyimpangan Terhadap Standar (%)
No.	Aspek	Satuan			
1	Jarak Pandang Henti	meter	120	80	33,3
2	Jarak Pandang Menyiap	meter	550	350	36,4
3	Radius Tikungan	meter	210	18	91,4
4	Lebar Lajur Lalu Lintas	meter	3,5	3,5	0
5	Beda Elevasi bahu Jalan Terhadap Tepi Perkerasan	centimeter	<1	<1	-
6	Lebar Bahu Jalan	meter	2	1	50

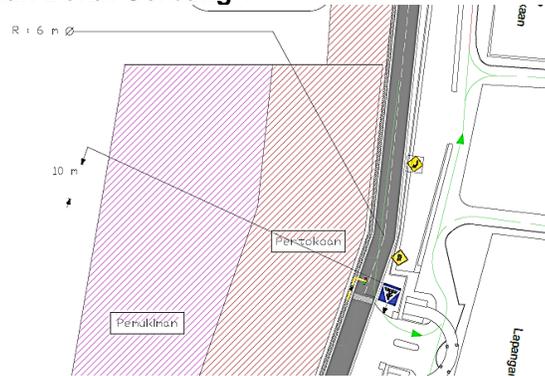
**Segmen 3: Lengkung Peralihan Dekat Gerbang 1**

Pengamatan dan Pengukuran			Standar Teknis Keselamatan*	Hasil Ukur dan Pengamatan	Penyimpangan Terhadap Standar (%)
No.	Aspek	Satuan			
1	Jarak Pandang Henti	meter	120	80	33.3
2	Jarak Pandang Menyiap	meter	550	350	36.4
3	Radius Tikungan	meter	210	6	97.1
4	Lebar Lajur Lalu Lintas	meter	3.5	3.5	0
5	Beda Elevasi bahu Jalan Terhadap Tepi Perkerasan	centimeter	<1	<1	-
6	Lebar Bahu Jalan	meter	2	1	50

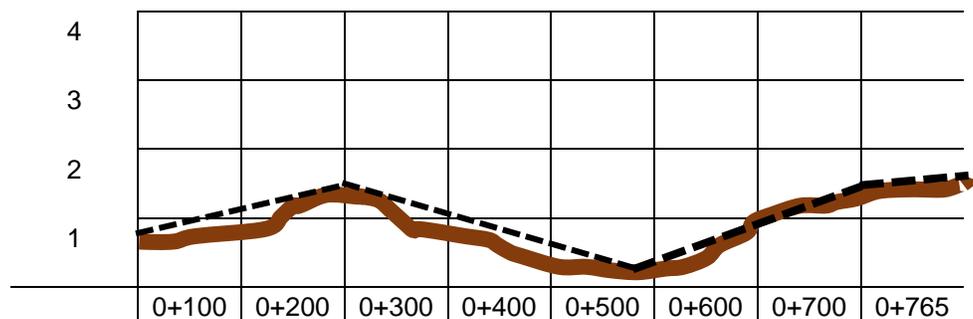
Gambar: Alinyemen Vertikal Jalan Raya Setu Kawasan PTDI STTD

Chainage	Kecepatan	Grade	Xslope	Kurva Horisontal	Kurva Vertikal	Nilai dari Standar Desain
0+100	36	1	-2.52	0.33	0.08	Memenuhi
0+200	35	-1.16	-3.69	-1.49	0.19	Melebihi 0,09
0+300	37	-1.03	-3.21	-1.3	-0.09	Memenuhi
0+400	38	0.37	-1.48	0.06	-0.21	Melebihi 0,11
0+500	36	2.14	-2.21	-0.05	-0.14	Melebihi 0,14
0+600	27	0.21	-0.8	1.82	0.28	Melebihi 0,18
0+700	25	-0.15	-1.59	0.34	0.13	Melebihi 0,03
0+765	27	-1.87	0.53	2.95	0.03	memenuhi

Dari tabel kelandaian maksimum diatas, maka dapat disimpulkan untuk kondisi geometric Jalan raya satu pada kelandaian relative mengalami kelebihan dari standar desain berkisar antara 0,03% sampai dengan 0,11%. Kelebihan yang relative tipis tetapi signifikan naik. Hal ini menyebabkan pengemudi mengalami sedikit meluncur pada saat melintas sehingga kecepatan sedikit terdorong untuk tetap tinggi.

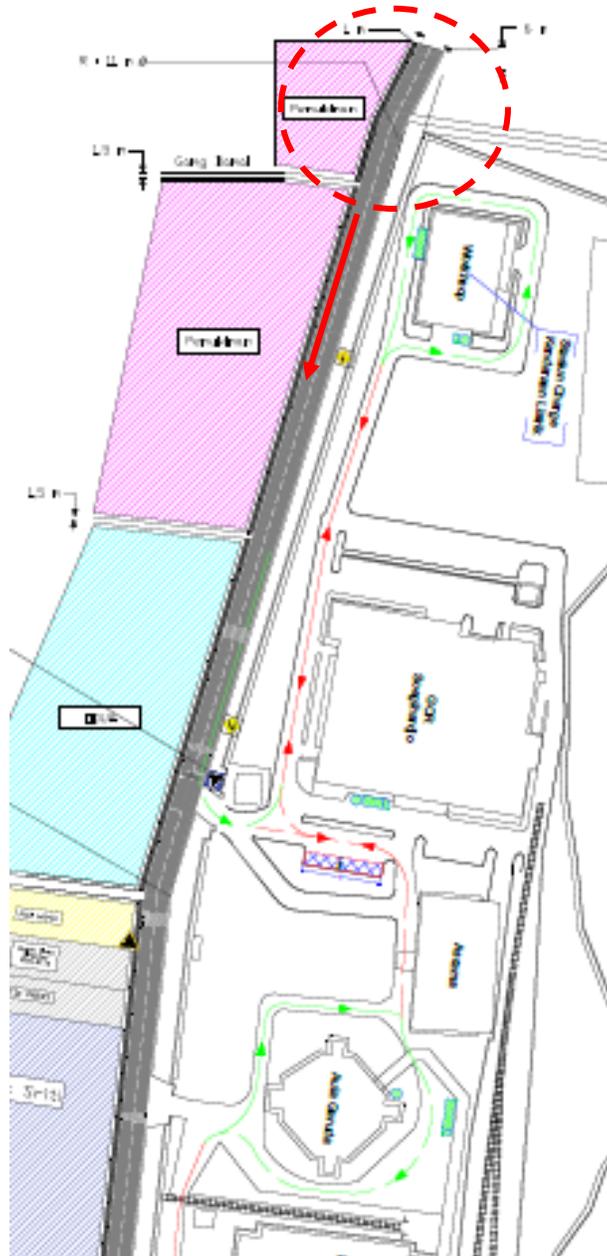
Gambar: Kondisi Medan Yang Cenderung Meluncur Pada Segmen 1

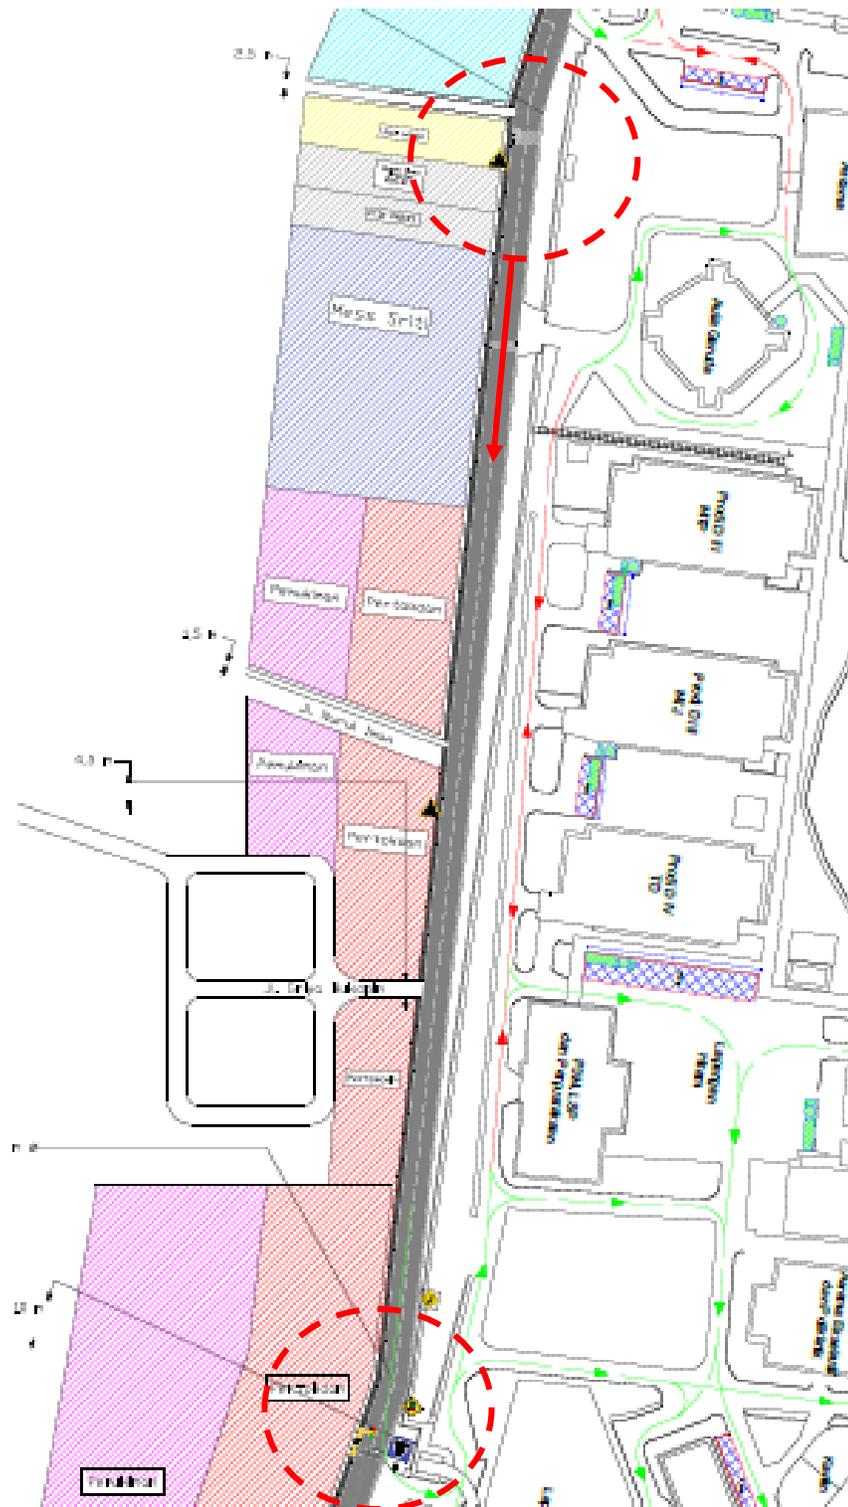
Gambar: Kondisi Medan Yang Cenderung Meluncur Pada Segmen 2
