BAB II

GAMBARAN UMUM

2.1 Kondisi Transportasi

2.2 Kondisi Wilayah Kajian

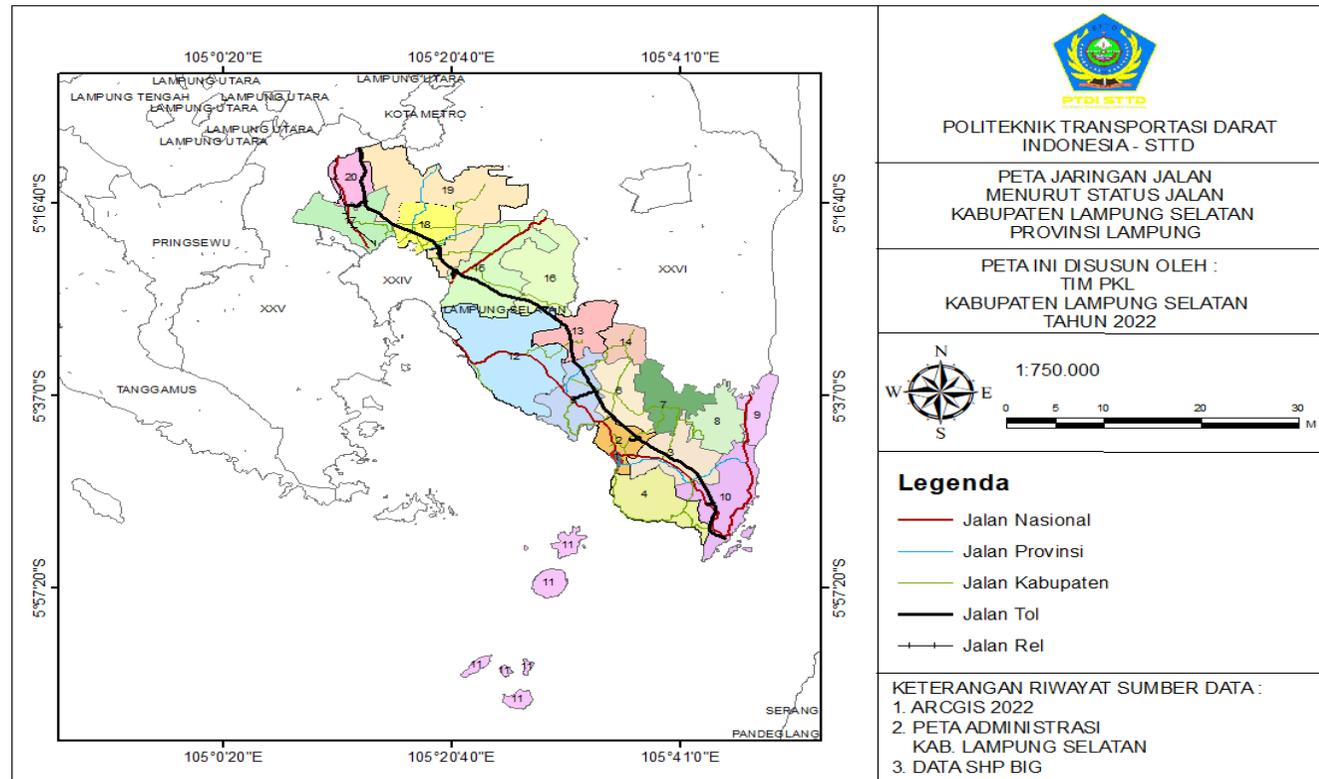
Gambar II. 1 Peta Jaringan Jalan Berdasarkan Status

Selain itu dari pola jaringan jalan radial tersebut menunjukkan bahwa jaringan jalan di Kabupaten Lampung Selatan berkembang sebagai hasil topografi lokal yang terbentuk sepanjang jalan. Dimana jalur jalan penyalur yang terhubung ke jalan utama menyebabkan volume lalu lintas yang besar yang berdampak juga pada Central Business District (CBD) di Kabupaten Lampung Selatan. Berikut adalah peta jaringan jalan kabupaten lampung selatan :

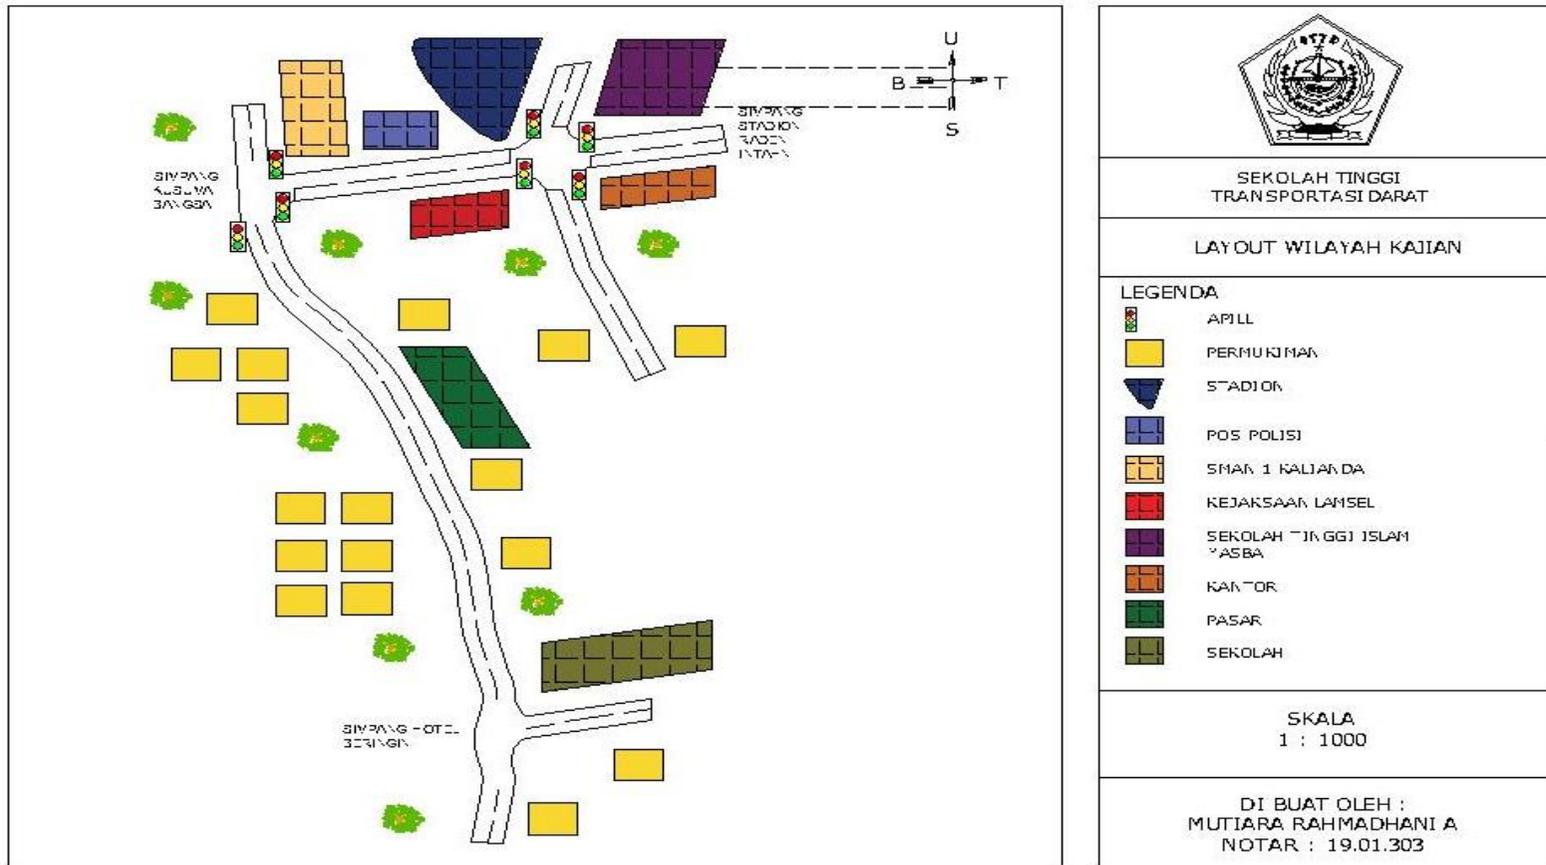
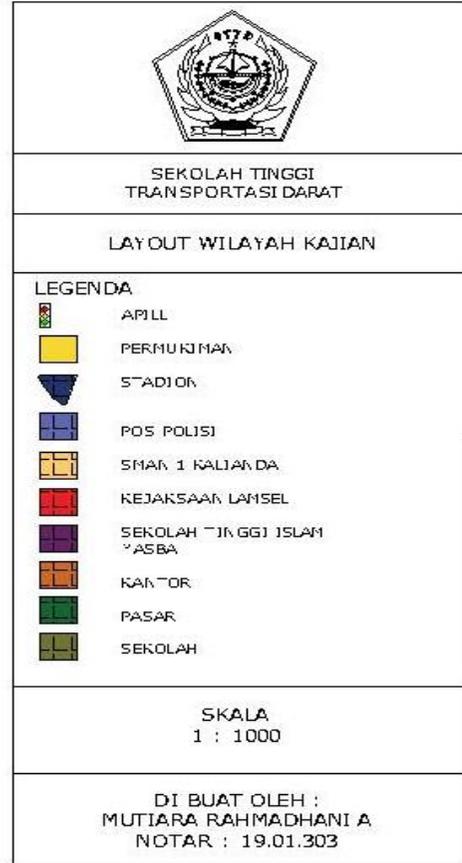
Gambar II. 2 Layout Wilayah Kajian

Tabel II. 1 Data Simpang yang dikaji

No	Nama Simpang	jenis pengendalian	jumlah kaki	tipe simpang	kode pendekat	Nama Pendekat
1	SIMPANG 4 STADION RADEN INTAN	APILL	4	411	U	Jl Kol M Rasyid
					S	Jl Kol M Rasyid
					T	Jl Batin Tjindar
					B	Jl Batin Tjindar
2	SIMPANG 3 KUSUMA BANGSA	APILL	3	311	U	Jl Kusuma Bangsa
					S	Jl Kusuma Bangsa
					T	Jl Batin Tjindar
					B	
3	SIMPANG 3 HOTEL BERINGIN	UNCONTROLLED	3	322	U	Jl Kusuma Bangsa
					S	Jl Kusuma Bangsa
					T	Jl Serma M Tamimi
					B

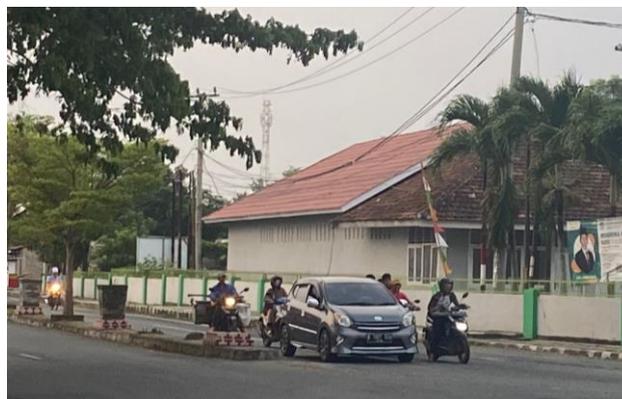
Gambar II. 4 Visualisasi kaki utara simpang stadion raden intan

Untuk ruas jalan Mayor yakni Jl. Kol M Rasyid merupakan jalan Kolektor dengan status jalan Kabupaten, sedangkan untuk ruas jalan minor yakni Jl. Batin Tjindar Bumi merupakan jalan kolektor dengan status jalan Kabupaten. Keempat lengan pendekat simpang memiliki tata guna lahan yang didominasi oleh kawan komersial yang terdiri dari pertokoan, sekolah dan perkantoran. Karakteristik simpang stadion raden intan memiliki lebar pendekat utara (Jalan Kol M.Rasyid) 10 m dan pendekat selatan 10 m. pada pendekat timur dan barat (Jalan Batin Tjindar Bumi) memiliki lebar 6 m .

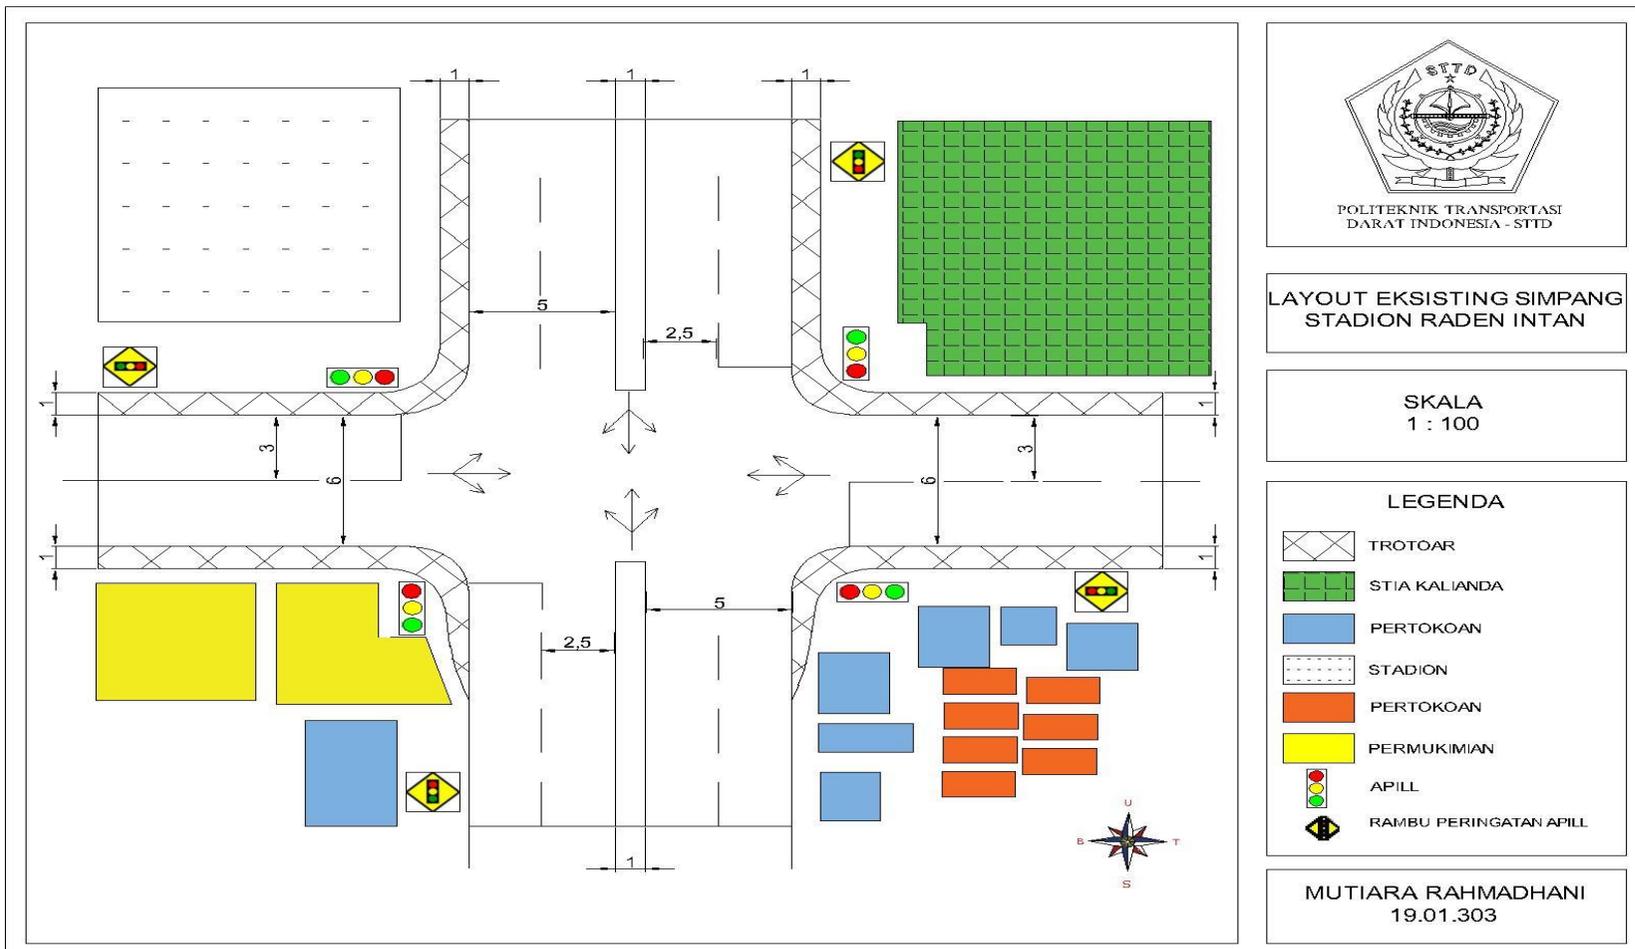
Gambar II. 12 Layout Kondisi Eksisting Simpang Stadion Raden Intan

Simpang Stadion Raden Intan adalah simpang bersinyal di Kabupaten Lampung Selatan yang menghubungkan kepusat kegiatan terdiri dari 4 kaki simpang dengan pengaturan 4 fase lampu lalu lintas. Total waktu siklusnya adalah 100 detik untuk waktu hijau pendekat masing - masing kaki simpang selama 17 detik.

Simpang stadion raden intan memiliki unjuk kinerja simpang yang didapatkan dari hasil survey Tim PKL Lampung Selatan dan juga perhitungan analisis yaitu derajat kejenuhan 0,71 dan antrian 56,00 m serta tundaan 52,98 det/smp . Berikut adalah visualisasi dan Layout dari simpang stadion raden intan.

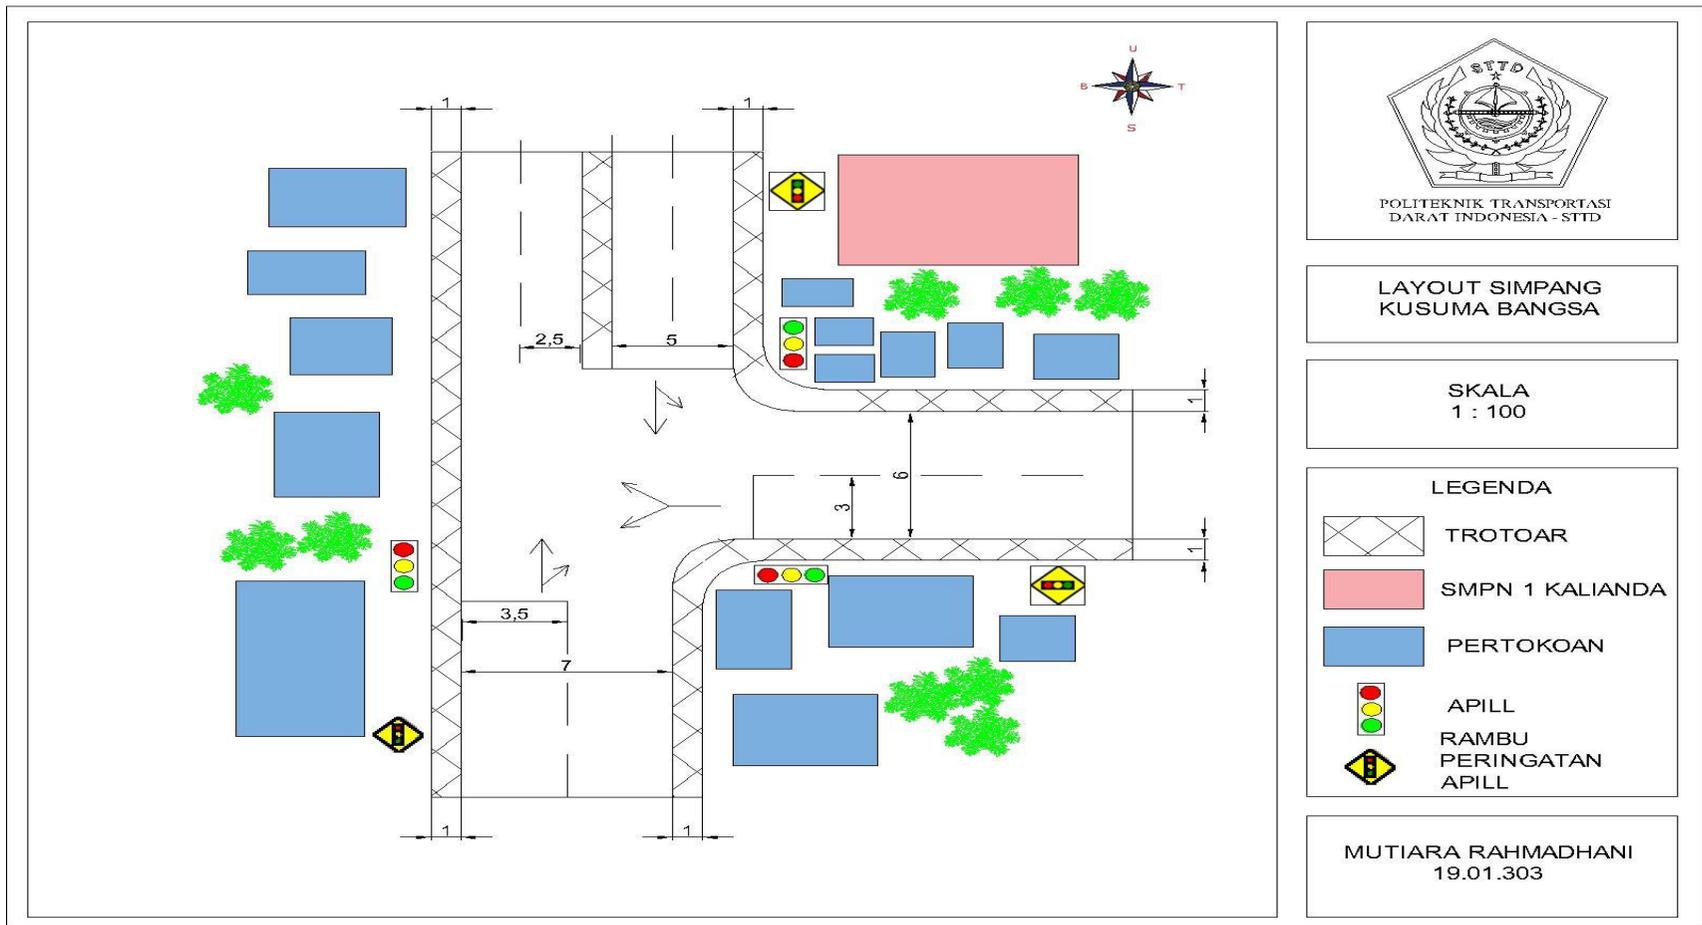
Gambar II. 21 Layout Kondisi Eksisting Simping Kusuma Bangsa

Dan berikut adalah visualisasi dan layout kondisi eksisting simpang Kusuma bangsa :

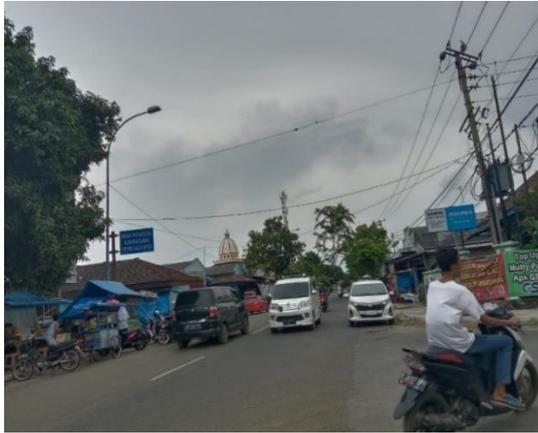
Gambar II. 24 Visualisasi Kaki Utara Simpang Hotel Beringin

Simpang Hotel Beringin adalah simpang non Apill di Kabupaten Lampung Selatan yang terdiri dari 3 kaki simpang. Kaki simpang utara dan selatan merupakan jalan Kusuma bangsa dengan tipe 2/2 UD. Pada kaki simpang timur merupakan jalan serma m Tamimi dengan tipe 2/2 UD. Simpang ini memiliki tipe lingkungan komersil seperti pertokoan dan sekolah serta pemukiman.

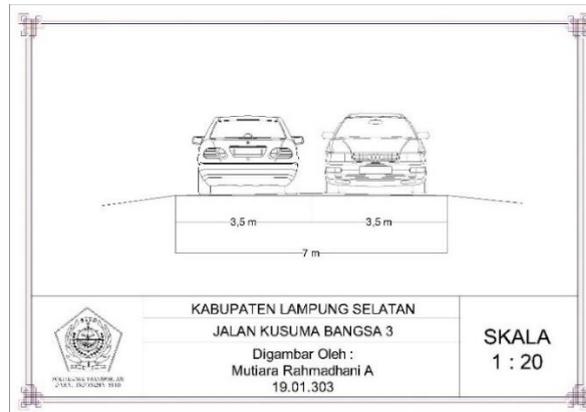
Gambar II. 25 Pnp Melintang Kaki Utara Simpang Hotel Beringin

Karakteristik simpang stadion raden intan memiliki lebar pendekat utara (Jalan Kusuma bangsa) 7 m dan pendekat selatan 7 m. pada pendekat timur (Jalan serma M Tamimi) memiliki lebar 8 m .Simpang Hotel Beringin memiliki kinerja simpang dari hasil survai dan juga perhitungan analisis yaitu Derajat kejenuhan sebesar 0,30 , dengan Peluang Antrian sepanjang 5 – 14% dan Tundaan selama 8,75 detik.
