## **BAB II**

### **GAMBARAN UMUM**

## 2.2 Kondisi Wilayah Kajian

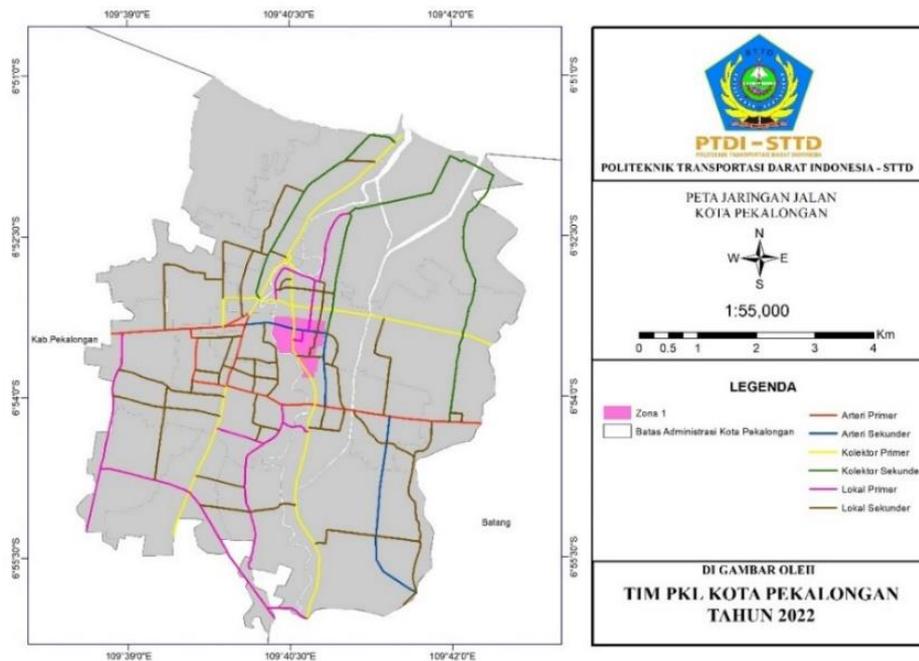
**Gambar II. 1** Peta Jaringan Jalan Kota Pekalongan

Karakteristik jalan di Kota Pekalongan memiliki jalan kota dengan panjang 153.413 Km yang terdiri dari 70.86 persen jalan di Kota Pekalongan berupa jalan aspal, 15.72 persen merupakan jalan beton, 10.69 persen merupakan jalan kerikil dan 2.73 persen merupakan jalan tanah. Sedangkan bila ditinjau dari kondisi jalan, 62.82 persen jalan dalam kewenangan Kota Pekalongan dalam kondisi baik, 17.77 persen dalam kondisi sedang, 6.49 persen dalam kondisi rusak ringan dan 12.93 persen dalam kondisi rusak berat (Kota Pekalongan Dalam Angka, 2022). Selain memiliki jalan kota, di Kota Pekalongan juga dilintasi oleh ruas jalan nasional yaitu jalan pantura yang menjadi penghubung darat antar kota dan antar provinsi.

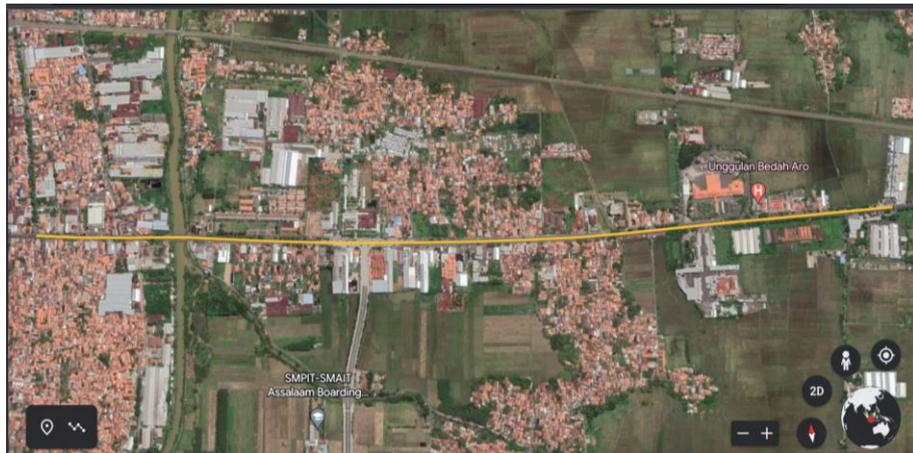
**Gambar II. 2** Peta Ruas Jalan Dr. Sutomo

Ruas jalan Dr. Sutomo merupakan ruas jalan yang dilewati oleh angkutan pribadi, angkutan barang dan angkutan umum. Pada ruas jalan Dr. Sutomo terdapat 2 (Dua) titik yang menjadi titik rawan kecelakaan (*Black Spot*) yaitu di depan SPBU Baros dan juga di depan Ramayana. Jalan Dr. Sutomo sendiri merupakan jalan arteri primer berstatus nasional yang menjadi penghubung antar kota dan antar provinsi yang mempunyai panjang 3.000 m. jalan Dr. Sutomo mempunyai jalan dengan tipe 4/2 D dengan perkerasan aspal dan beton.

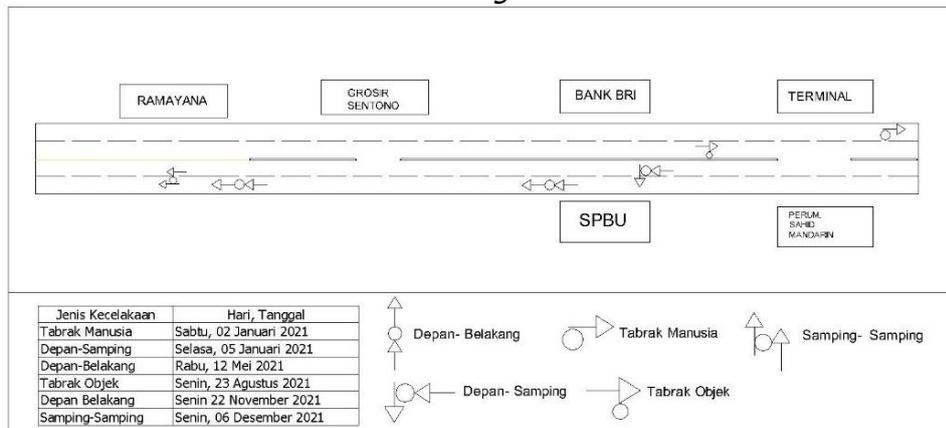
**Gambar II. 3** Diagram Collision Jalan Dr. Sutomo

Jalan Dr. Sutomo menempati posisi pertama pada perangkaan daerah rawan kecelakaan. Tipe kecelakaan yang terjadi di ruas jalan Dr. Sutomo adalah depan-belakang, tunggal, samping-samping dan tabrak manusia.

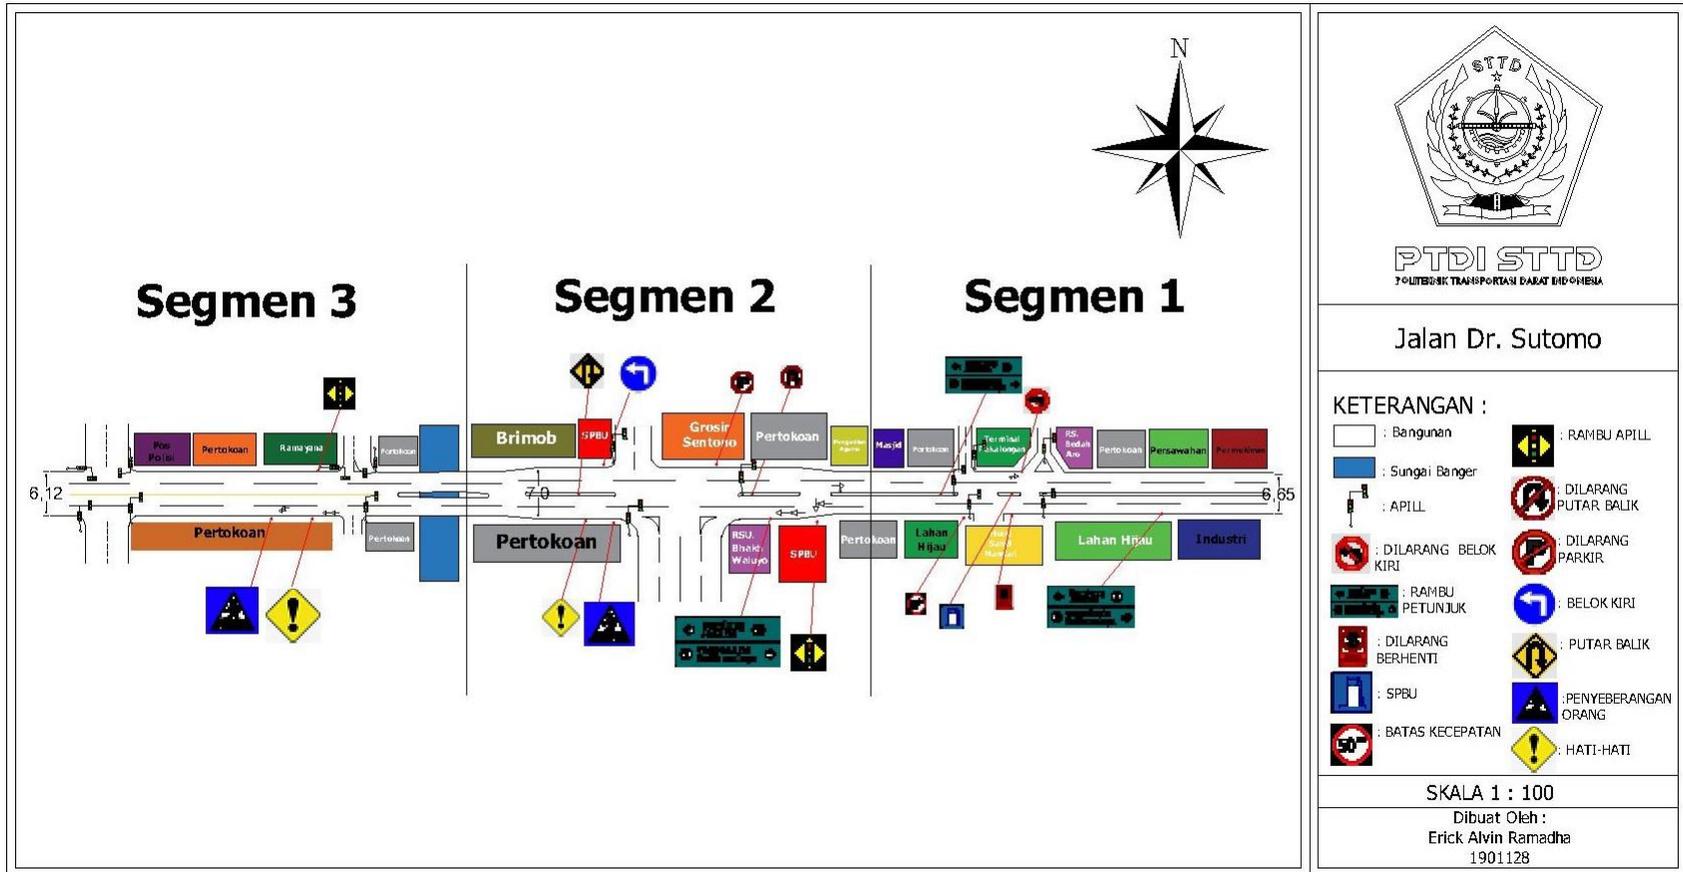
**Gambar II. 4** Layout dan Segmen Jalan Dr. Sutomo Kota Pekalongan.

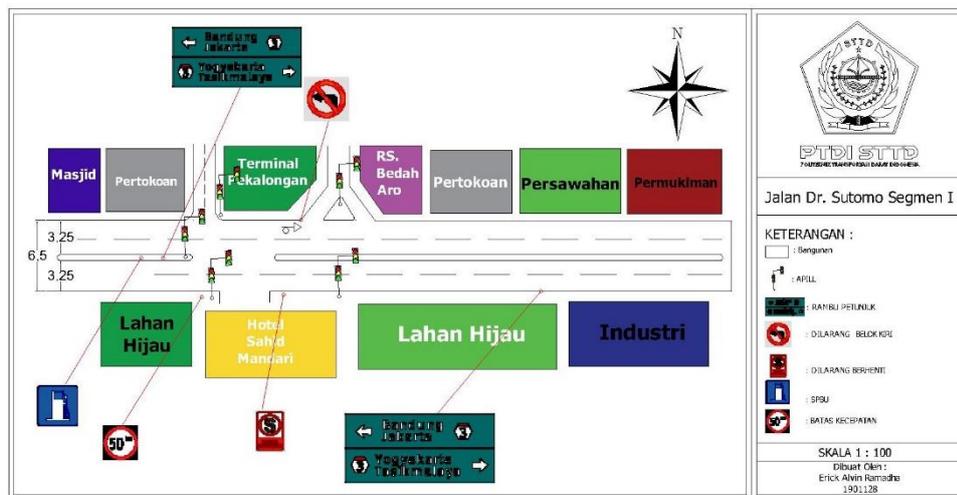
**Gambar II. 5** Layout Jalan Dr. Sutomo Segmen 1

Tata guna lahan Jalan Dr. Sutomo Segmen 1 terdapat permukiman, lahan hijau, persawahan, daerah industri, pertokoan, hotel, terminal, rumah sakit dan masjid. Kondisi ruas jalan pada segmen ini perkerasan jalan umumnya baik tetapi masih terdapat yang bergelombang serta kondisi dari bahu jalan yang buruk. Untuk kondisi perlengkapan jalan seperti rambu dan marka dalam kondisi sudah mulai memudar.

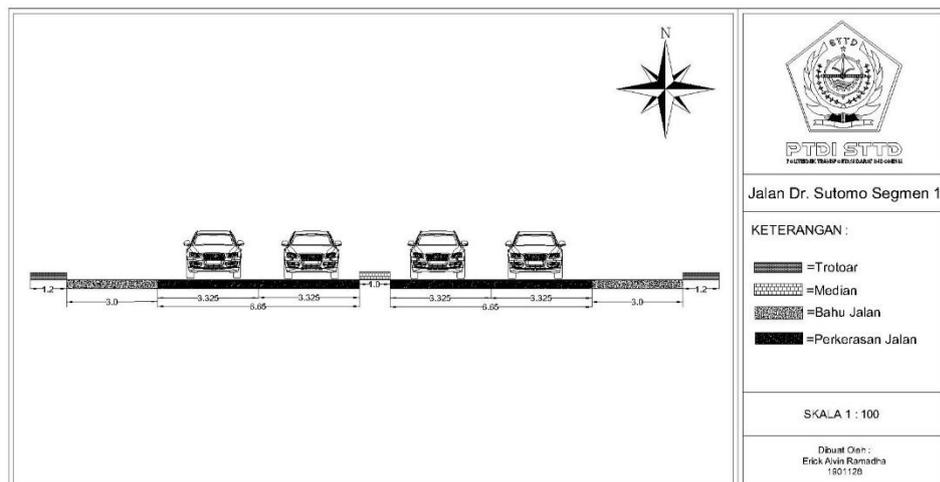
**Gambar II. 6** Penampang Melintang Jalan Dr. Sutomo Segmen 1

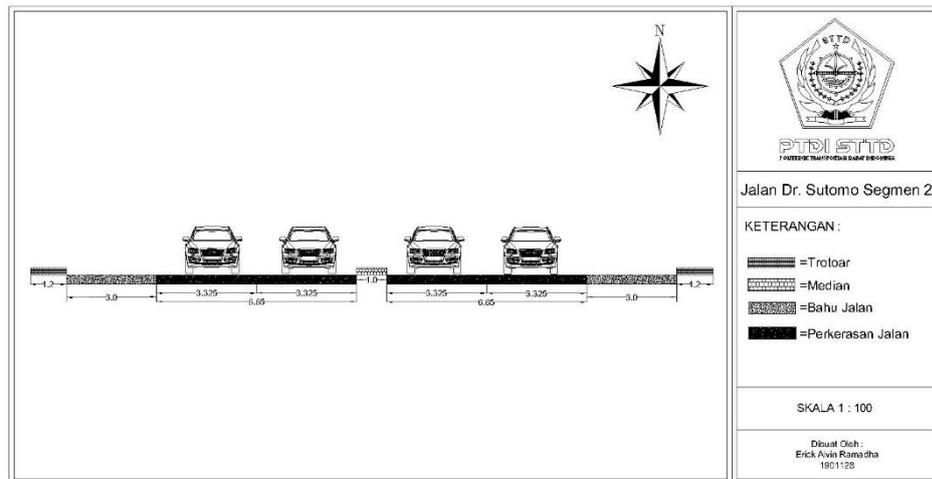
**Gambar II. 9** Penampang Melintang Jalan Dr. Sutomo Segmen 2

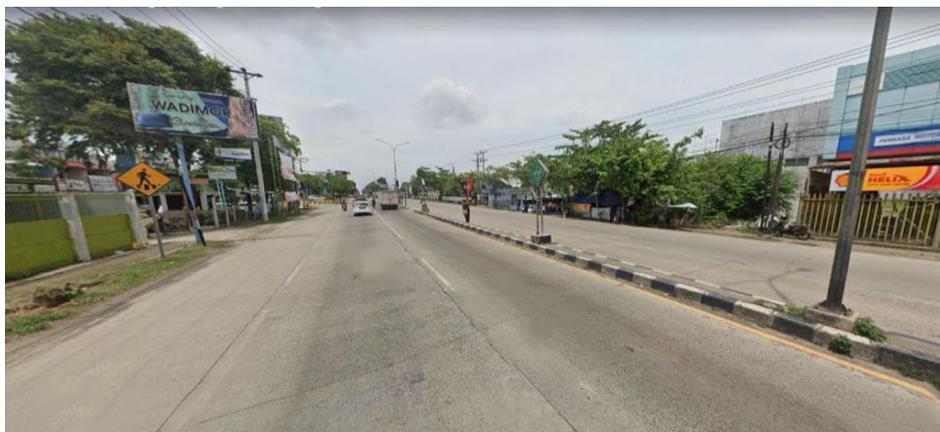
**Gambar II. 10** Visual Jalan Dr. Sutomo Segmen 2

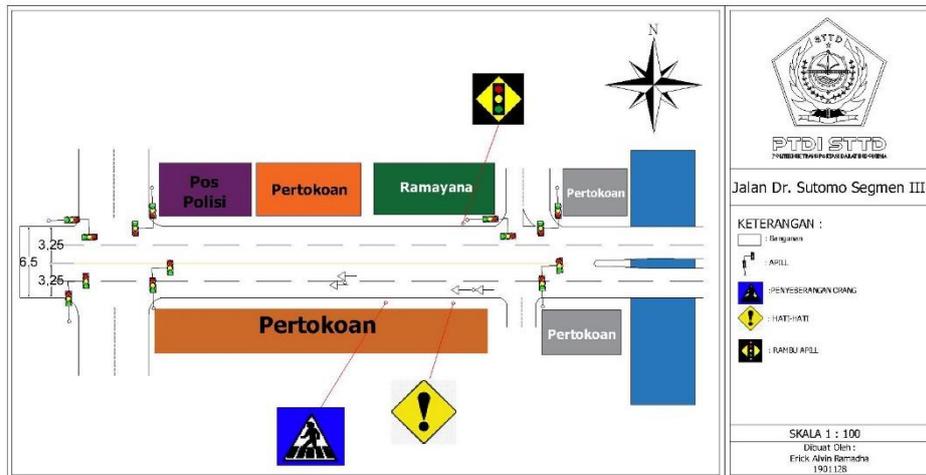
**Gambar II. 11** Layout Jalan Dr. Sutomo Segmen III

Tata guna lahan pada segmen 3 jalan Dr. Sutomo ini di dominasi oleh pertokoan dan adanya pos polisi serta terdapat aliran sungai banger. Daerah ini cukup ramai dikarenakan adanya pusat perbelanjaan Ramayana serta banyak nya pertokoan di sepanjang jalan. Kondisi perkerasan jalan bergelombang, untuk kondisi marka jalan sudah mulai pudar dan tidak terdapat bahu jalan, kondisi rambu sendiri sudah mulai memudar. Segmen ini merupakan salah satu titik rawan kecelakaan pada jalan Dr. Sutomo.

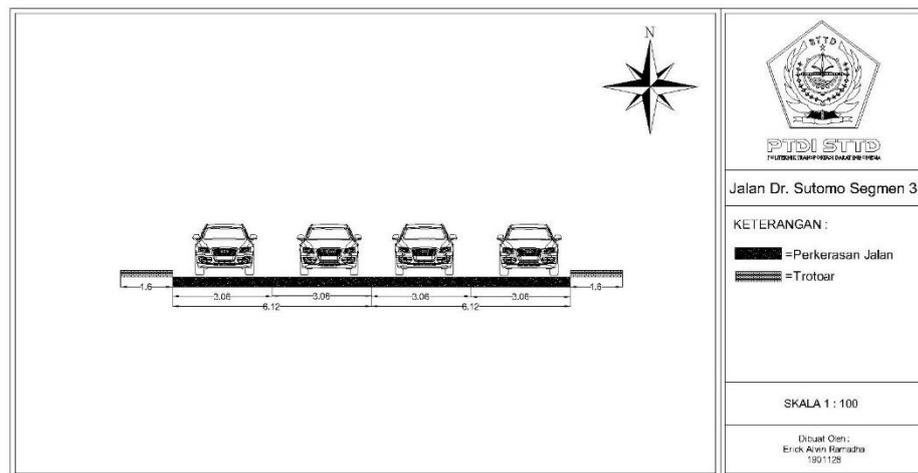
**Gambar II. 12** Penampang Melintang Jalan Dr. Sutomo Segmen 3

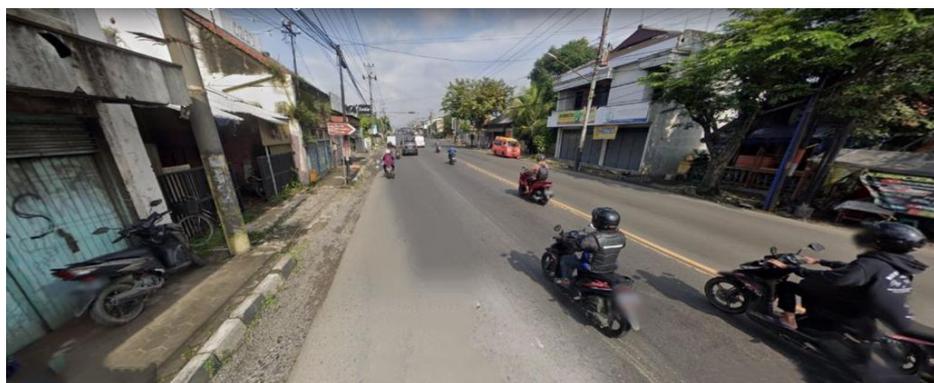
**Gambar II. 13** Visual Jalan Dr. Sutomo Segmen 3
