**PENINGKATAN KESELAMATAN PADA PERLINTASAN SEBIDANG
JPL NO. 165 A KM 158⁺³⁸⁴ PETAK JALAN ANTARA
CIKUDAPATEUH - KIARACONDONG**

KERTAS KERJA WAJIB

**PROGRAM STUDI DIPLOMA III PERKERETAAPIAN
SEKOLAH TINGGI TRANSPORTASI DARAT
BEKASI
2019**

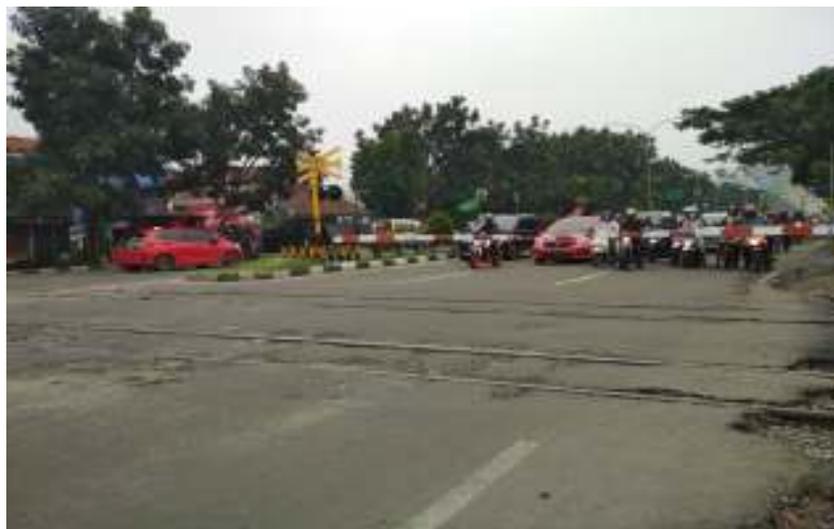
Gambar II.3 Kondisi perlintasan JPL 165 A

Pada saat pelaksanaan survei langsung di JPL 165 A, kondisi perlintasan sebidang tersebut terlihat cukup padat, dan banyak terjadi penyimpangan yang dilakukan oleh pengguna jalan saat pintu perlintasan tertutup, kondisi fasilitas keamanan dan keselamatan seperti rambu tidak terlihat karena terhalang oleh pepohonan.

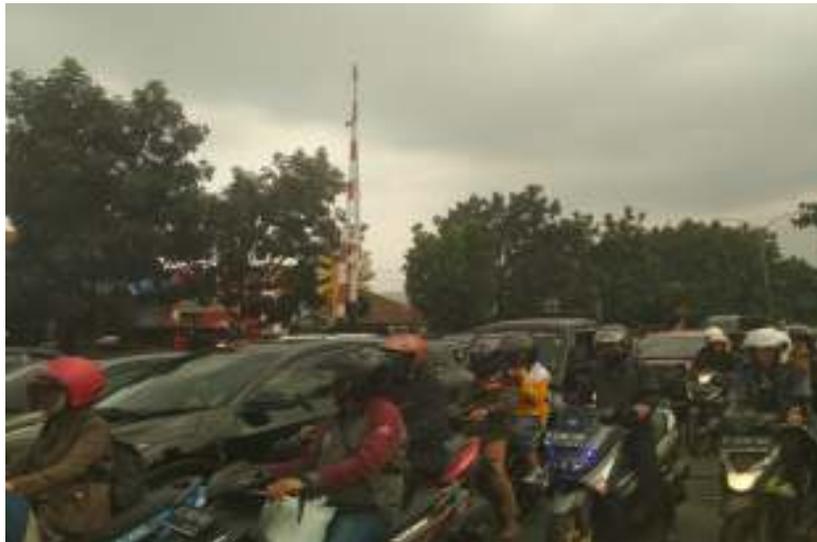
Gambar II.4 Kondisi kepadatan arus lalu lintas arah Laswi – Buah Batu

kepadatan lalu lintas arah Laswi – Buah Batu dan Buah Batu – Laswi pada JPL 165 A dapat dilihat pada gambar II.4 dan II.5:

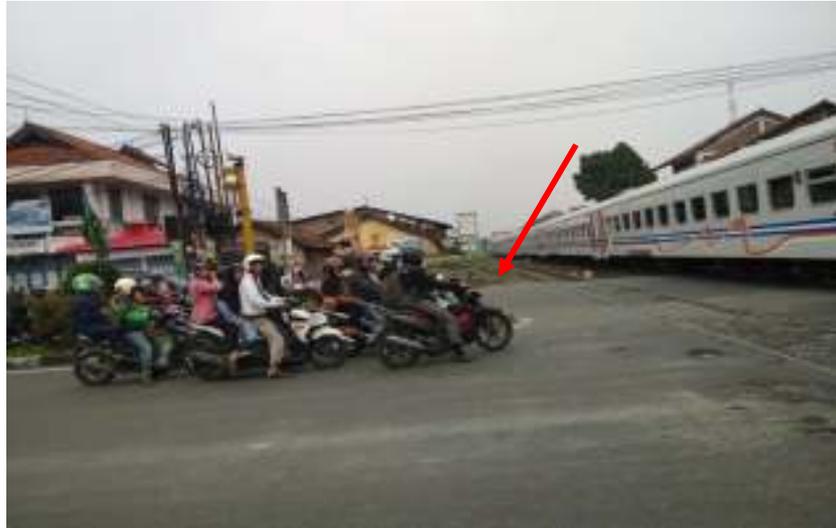
Gambar II.6 Perilaku penyimpangan pengguna jalan

Potret pengguna jalan yang melakukan penyimpangan terhadap peraturan terlihat pada gambar II.6 terlihat bahwa pengendara berhenti di dalam palang pintu:

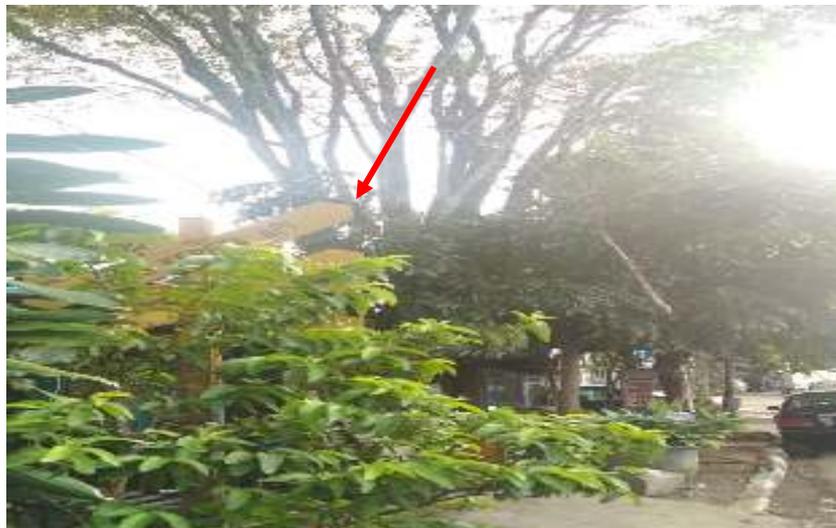
Gambar II.7 Rambu *crossing road* tidak terlihat

Kondisi rambu *crossing road* dan peringatan yang tidak terawat seperti tertutup dahan pohon, dapat dilihat pada gambar II.7 dan II.8:

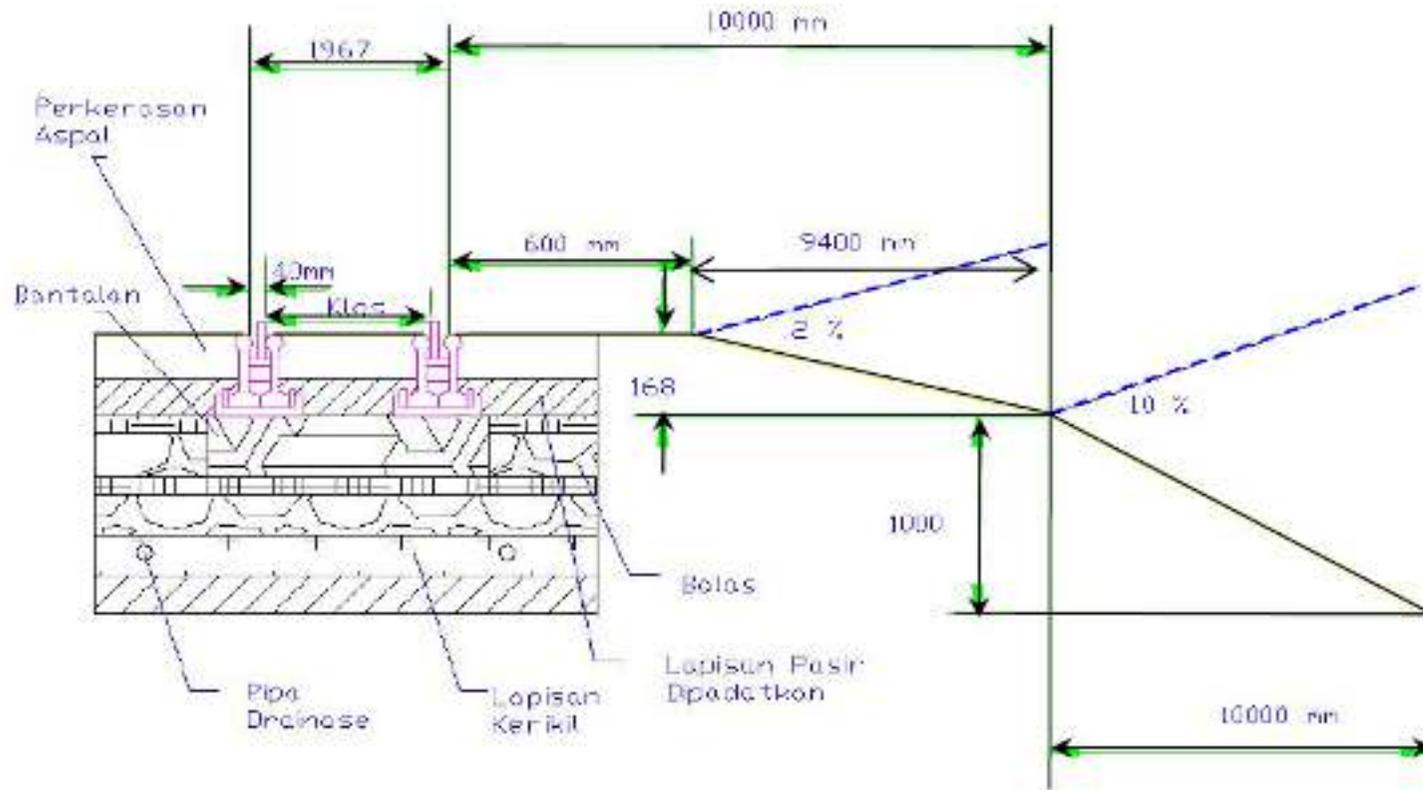
Gambar III.2 Geometri pada perlintasan

Persyaratan permukaan jalan tidak boleh lebih rendah atau tinggi dengan kepala rel yaitu dengan toleransi sebesar 0,5 cm, permukaan harus datar sepanjang 60 cm diukur dari sisi terluar jalan rel, gradien untuk dilewati kendaraan terhitung dari titik tertinggi kepala rel yaitu 2% diukur dari sisi terluar untuk jarak 9,4 m, dan 10% untuk jarak 10 m, lebar satu jalur perlintasan maksimum 7 meter, dengan sudut perpotongan antara jalan rel dengan jalan kurang dari 50 derajat, panjang jalan minimal 150 m. Dan harus dilengkapi dengan rel lawan.

Gambar persyaratan pembangunan geometri perlintasan sebidang dapat dilihat pada gambar III.2 dibawah ini:

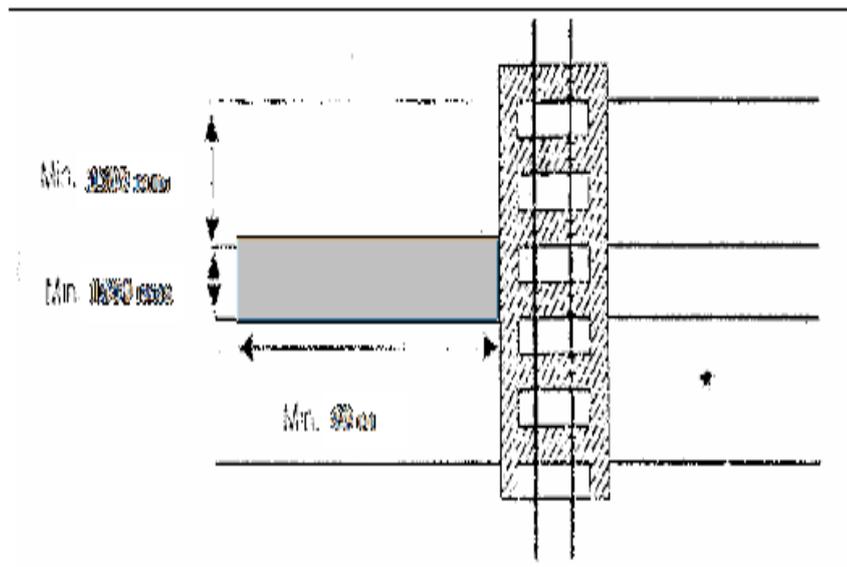
Gambar III.3 dimensi lajur dan median untuk jalan 2 lajur 2 arah pada perlintasan

- a. Teknis pada ruas jalan yaitu meliputi jalan kelas III, jalan sebanyak- banyaknya 2 (dua) lajur 2 (dua) arah, tidak pada tikungan yang memiliki radius kurang dari 500 m, dengan tingkat kelandaian kurang dari 5% dari titik terluar jalan rel, memiliki jarak pandang bebas dan sesuai dengan Rencana Umum Tata Ruang (RUTR), gambar dimensi lajur dan median jalan untuk 2 lajur 2 arah pada perlintasan dapat dilihat pada gambar III.3 dibawah ini:

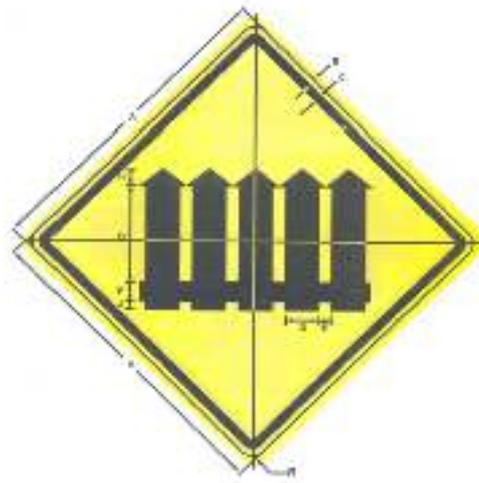
Gambar III.4 rambu silang datar berpintu

Gambar III.4 dibawah ini merupakan rambu peringatan yang menyatakan adanya perlintasan sebidang yang dilengkapi dengan pintu.

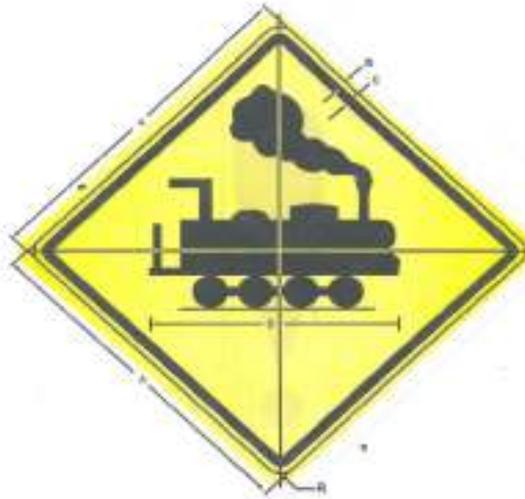
Gambar III.5 silang datar tanpa berpintu

Gambar III.5 dibawah ini merupakan rambu yang menyatakan adanya perlintasan sebidang tidak dilengkapi dengan palang pintu.

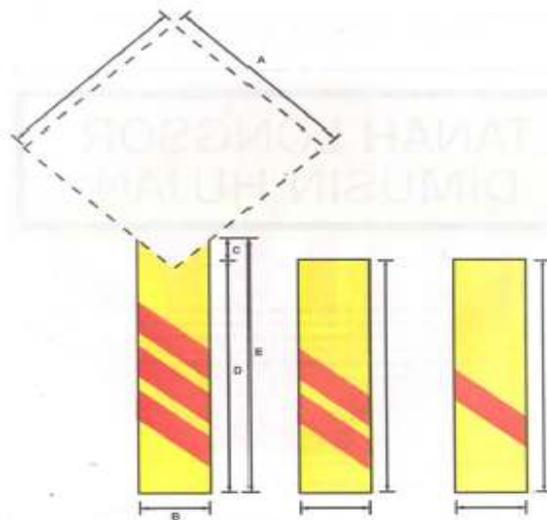
Gambar III.6 rambu peringatan jarak

Gambar III.6 dibawah ini merupakan rambu yang menyatakan jarak per 150 m mendekati perlintasan sebidang.

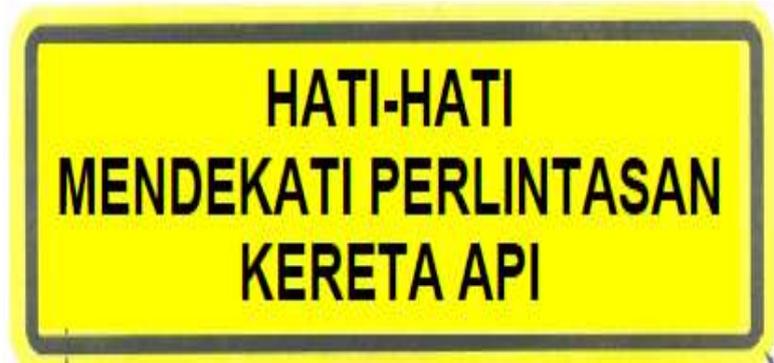
Gambar III.7 rambu peringatan kata – kata

Gambar III.7 dibawah ini merupakan gambar rambu berupa kata – kata yang menyatakan agar berhati – hati mendekati perlintasan.

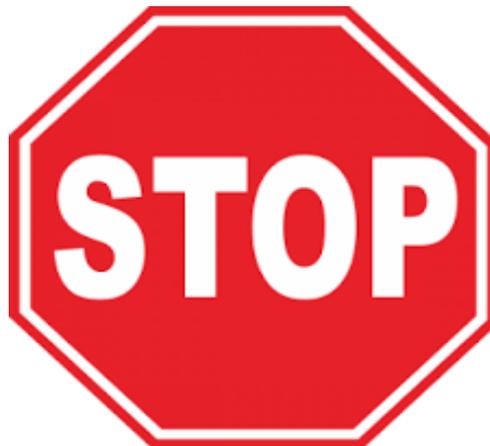
Gambar III.8 Rambu larangan berjalan terus (Stop)

Gambar III.8 dibawah ini merupakan rambu larangan berjalan terus dan wajib berhenti sesaat dan dapat meneruskan kembali perjalanan setelah mendapat kepastian aman dari lalu lintas arah lainnya:

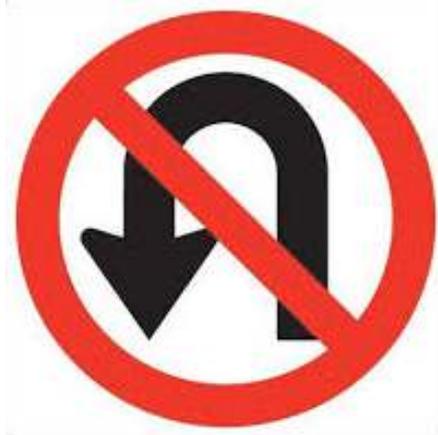
Gambar III.9 rambu larangan berbalik arah

Gambar III.9 merupakan rambu larangan berbalik arah yang dipasang pada persilangan sebidang jalan dengan jalur kereta api.

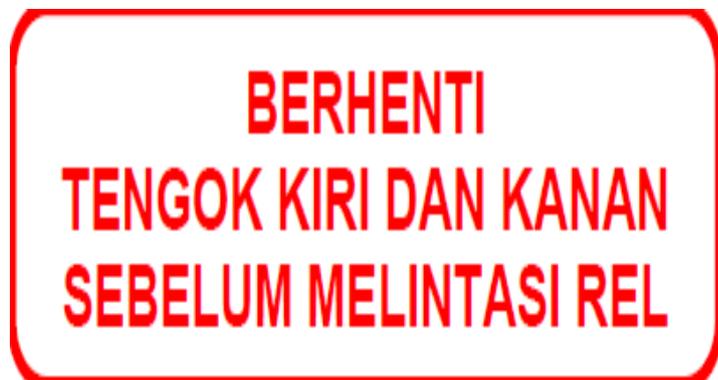
Gambar III.10 rambu larangan berupa kata – kata

Gambar III.10 merupakan rambu larangan berupa kata – kata yang menyatakan agar pengemudi kendaraan untuk berhenti sebentar untuk memastikan tidak ada kereta api yang melintas.

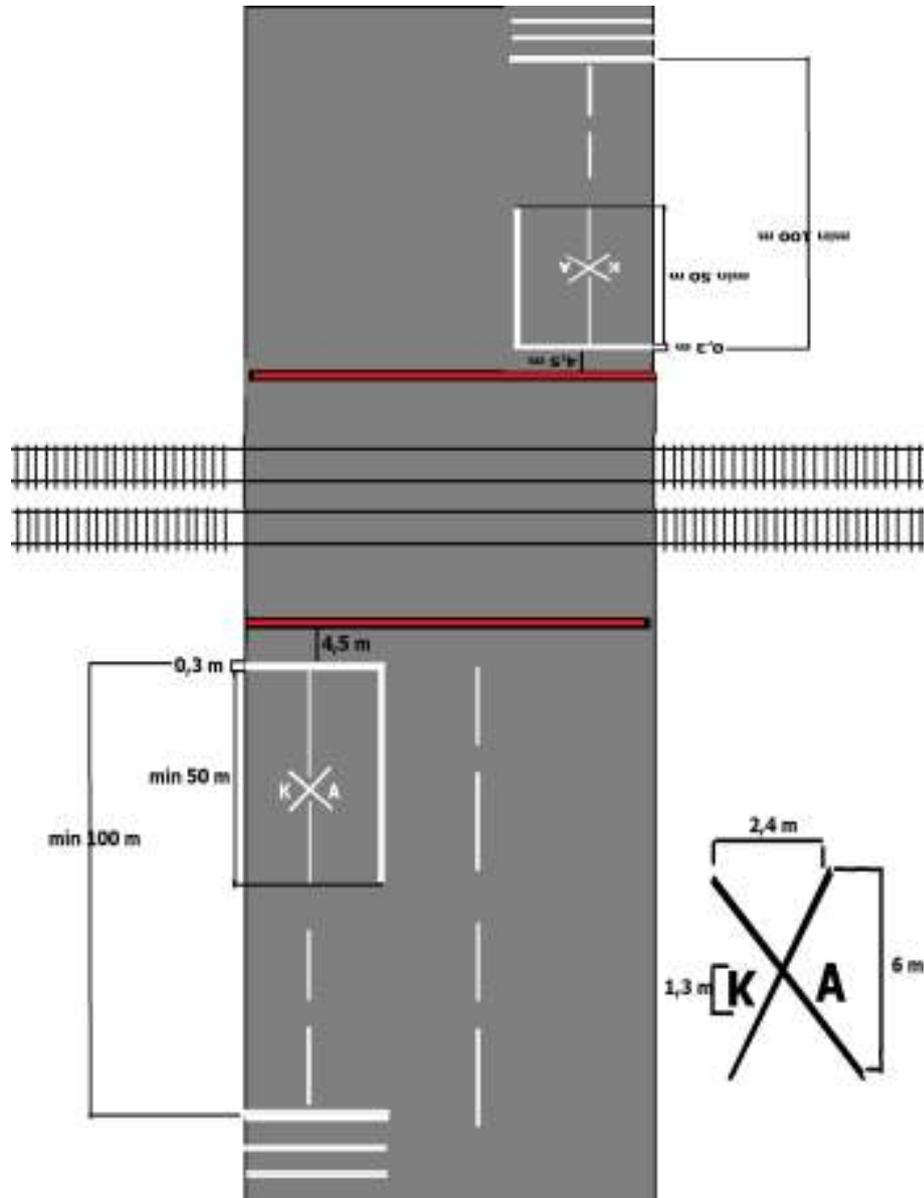
Gambar III.11 contoh pemasangan marka
Sumber: Peraturan Dirjen Hubdat No. SK.770/KA.401/DRDJ/2005

Gambar III.11 merupakan contoh pemasangan marka pada perlintasan sebidang yang meliputi marka melintang, membujur dan lambang KA.

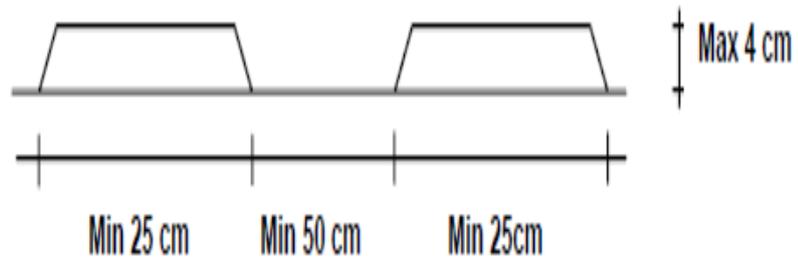
Gambar III.12 pita penggaduh

Gambar III.12 merupakan pita penggaduh (rumble strip) yang di pasang sebelum perlintasan

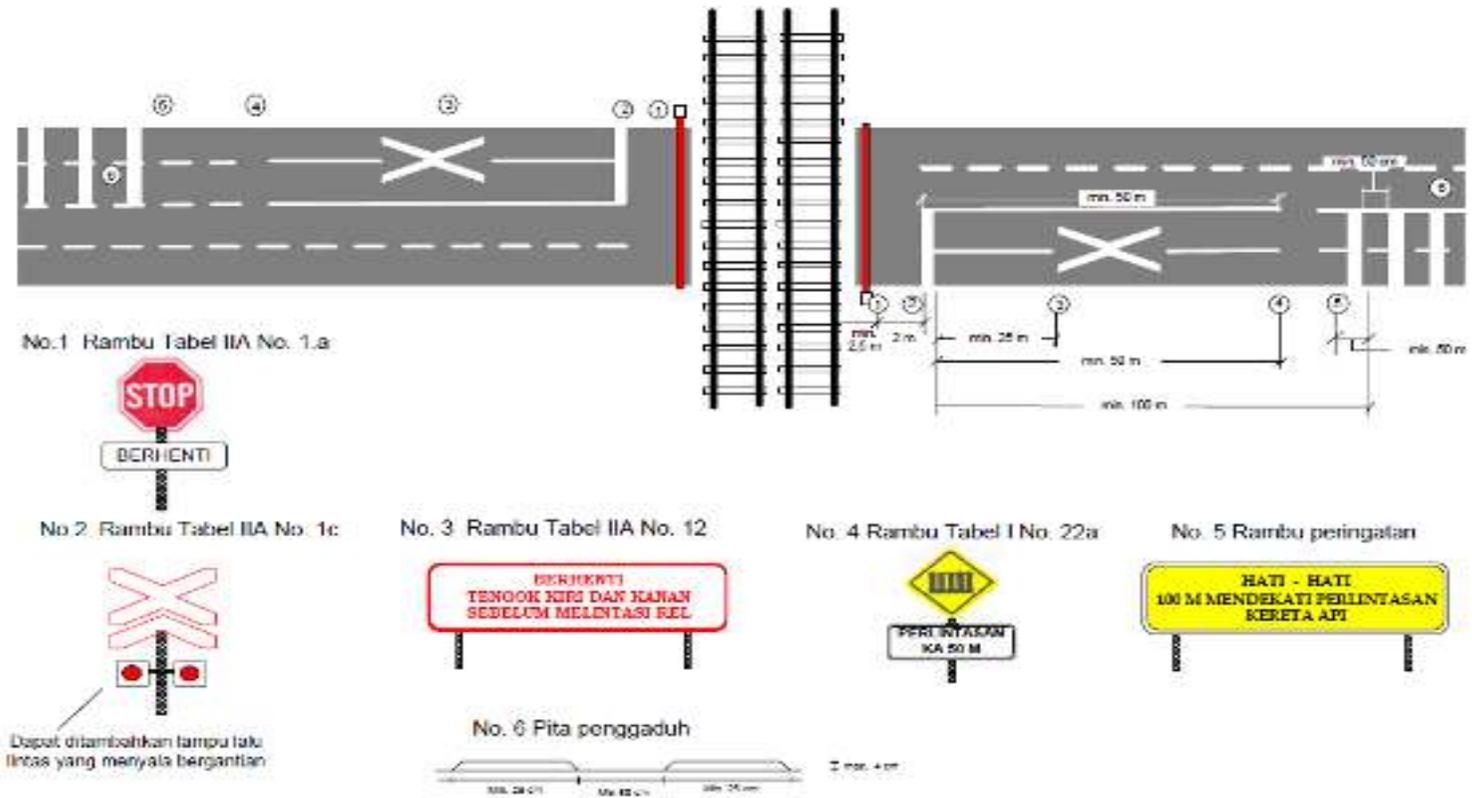
Gambar III.13 Contoh Perlintasan berpintu pada jalan empat lajur dua arah dengan jalur ganda kereta api
 Sumber: Peraturan Dirjen Hubdat No. SK.770/KA.401/DRDJ/2005

3. Tata cara pemasangan perlengkapan jalan pada jalur ganda yang berupa rambu lalu lintas (rambu perintah; silang datar berpintu, rambu kata – kata dan marka; marka melintang, membujur dan pita penggaduh), serta lampu isyarat lalu lintas berwarna merah yang berkedip, isyarat suara, atau panah pada lampu yang menunjukkan arah datangnya kereta api dapat dilihat pada gambar III.13 halaman selanjutnya:

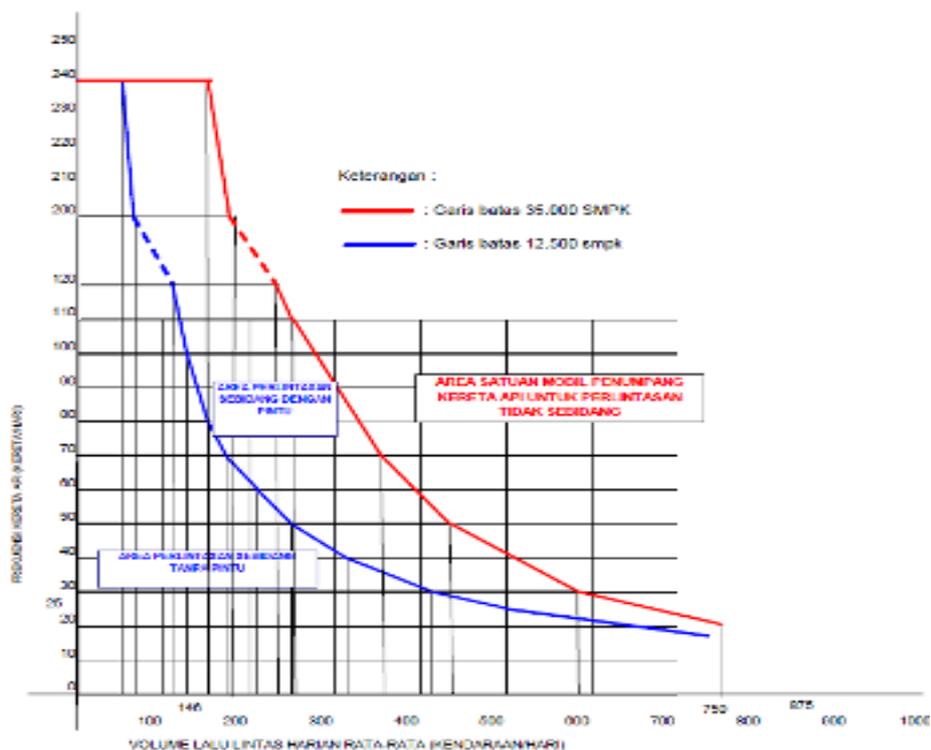
Gambar III.14 Grafik area perlintasan sebidang dan tidak sebidang

perlintasan sebidang memiliki ketentuan meliputi jumlah frekuensi Ka yang melintas pada perlintasan minimal 25 ka/hari dan maksimal sebanyak 50 ka/hari, volume lalu lintas harian rata – rata sebanyak 1000 sampai dengan 1500 kendaraan pada jalan kota dan 300 sampai dengan 500 kendaraan pada jalan luar kota dan hasil perkalian volume lalu lintas harian rata – rata yaitu 12500 Smpk sampai dengan 35000 Smpk, dinyatakan masih dalam kondisi standar adanya perlintasan sebidang, apabila melebihi 35000 Smpk sudah melebihi standar persyaratan perlintasan artinya perlintasan tersebut sudah perlu ditingkatkan menjadi perlintasan tidak sebidang baik dibuat *flyover/underpass*. Grafik hasil perkalian volume LHR dengan frekuensi Ka dapat dilihat pada gambar III.14 dibawah ini:

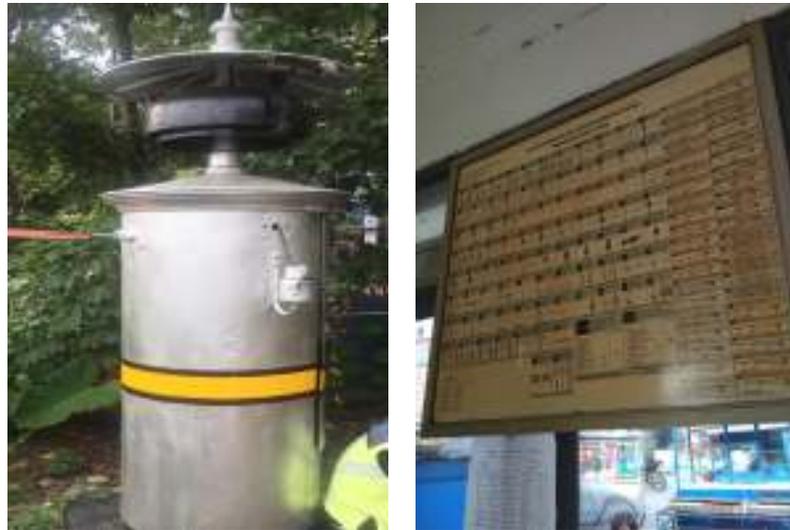
Gambar V.1 genta dan daftar semboyan JPL 165 A

Gambar V.1 menunjukkan kondisi genta dan daftar semboyan yang ada perlintasan JPL 165 A.

Genta berfungsi sebagai media pemberitahuan tentang perjalanan KA kepada para penjaga perlintasan sebidang dan penjaga jalur silang yang terletak diantara dua stasiun (PM 44 tahun 2018 tentang Persyaratan Teknis Peralatan Persinyalan Perkeretaapian), genta pada JPL 165 A terletak pada sebelah kanan gardu perlintasan. Daftar semboyan berisi daftar pesan bermakna bagi petugas yang berkaitan dengan perjalanan KA sebagai isyarat, sinyal dan tanda.

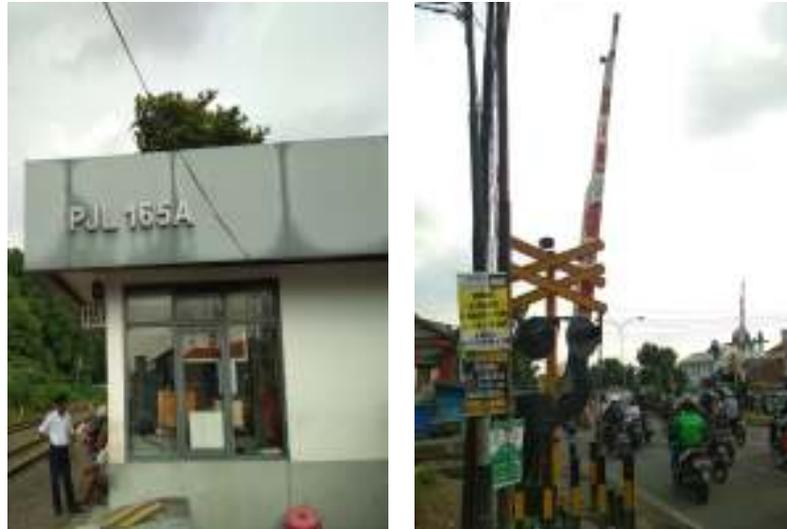
Gambar V.2 Gardu dan Palang pintu JPL 165 A

Gambar V.2 menunjukkan kondisi gardu dan palang pintu pada JPL 165 A

gardu perlintasan berfungsi sebagai tempat pengendalian palang pintu perlintasan. Palang pintu pada perlintasan JPL 165 A berukuran kurang lebih 9 meter, sudah sesuai dengan persyaratan palang pintu yang telah menutupi seluruh lebar jalan.

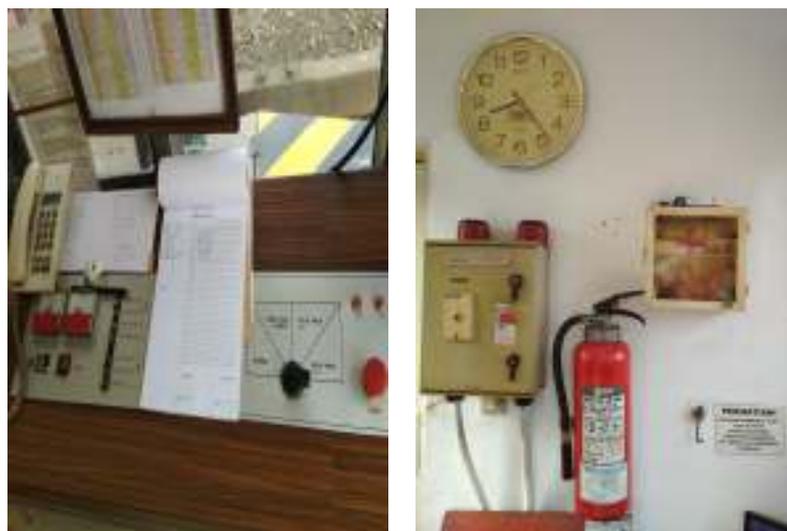
Gambar V.3 Fasilitas pada gardu JPL 165 A

Gambar V.3 dibawah ini menunjukkan kondisi fasilitas didalam gardu JPL 165 A.

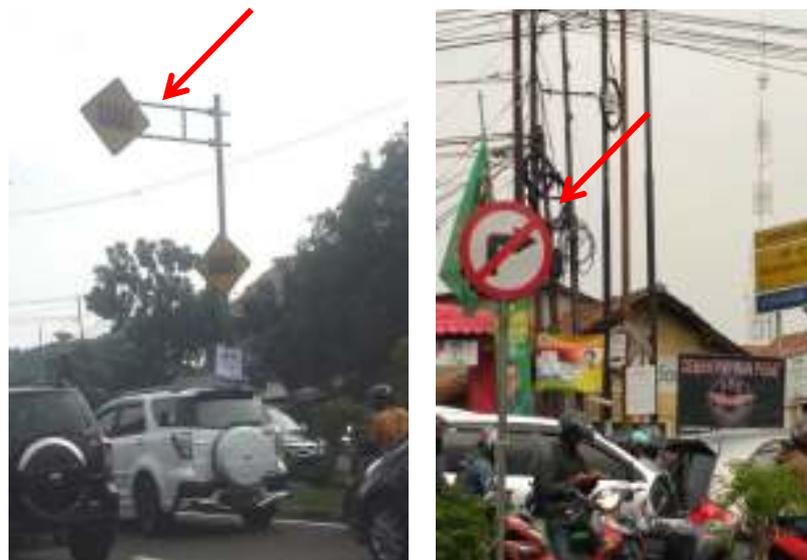
Gambar V.4 kondisi rambu silang datar dan dilarang berbelok arah

Data pada tabel V.2 diatas menunjukkan bahwa kelengkapan rambu lalu lintas pada perlintasan JPL 165 A belum sesuai dengan peraturan yang telah ditetapkan pada Peraturan Direktur Jenderal Perhubungan Darat No. SK.770/KA.401/DRDJ/2005 tentang Pedoman Teknis Perlintasan Sebidang Antara Jalan dengan Jalur KA karena masih terdapat rambu stop, marka (melintang, lambang KA, pita penggaduh) yang belum tersedia, dan juga kondisi rambu tidak terlihat dikarenakan dahan pohon yang menutupi. Hal tersebut dapat memicu potensi terjadinya kecelakaan pada perlintasan JPL 165 A karena. Menurut (Erwanda, 2018) salah satu faktor penyebab terjadinya kecelakaan yaitu kurangnya rambu perlengkapan lalu lintas, dan kondisi rambu yang tidak terlihat. Gambar lebih jelasnya kondisi rambu pada JPL 165 A dapat dilihat pada gambar V.4:

Rambu silang datar berpintu adalah rambu yang menunjukkan bahwa pada jalan tersebut mendekati perlintasan sebidang, rambu ini dipasang 50 meter sebelum perlintasan. Rambu dilarang berbelok berfungsi sebagai larangan untuk pengguna jalan agar tidak berbelok pada area mendekati perlintasan jalan tersebut.

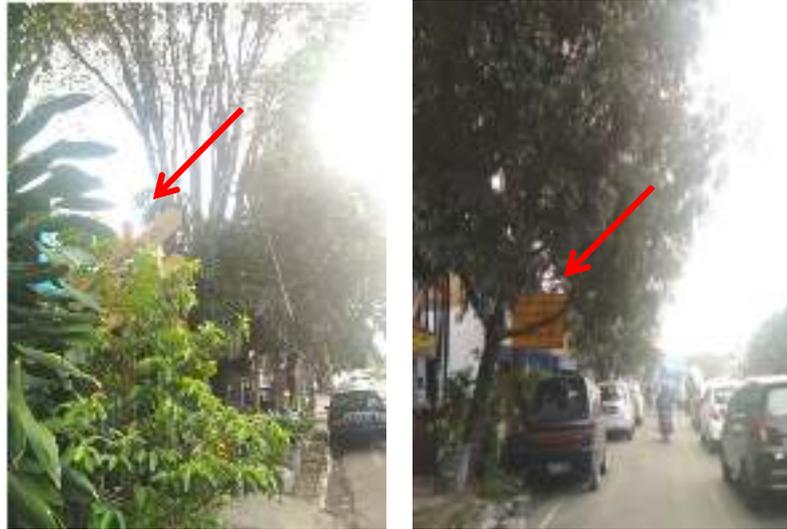
Gambar V.5 rambu silang andreas dan kata - kata

Gambar lebih jelasnya kondisi rambu yang tidak terlihat dapat dilihat pada gambar V.5:

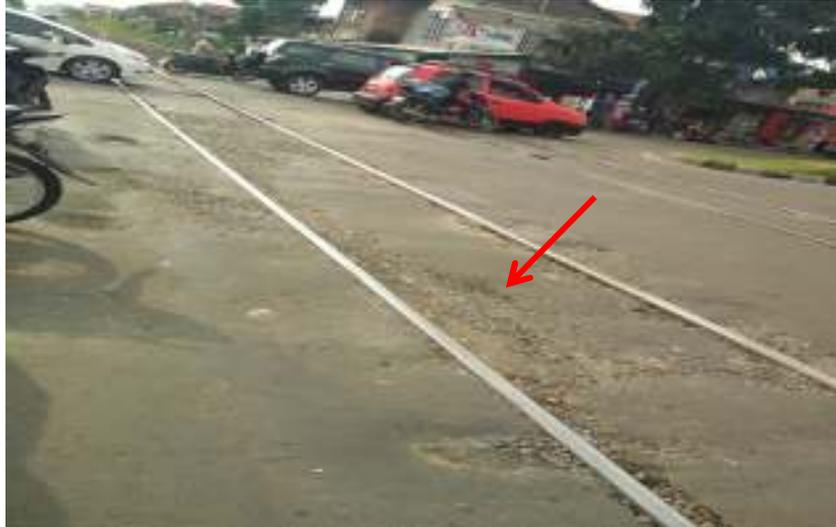
Gambar V.6 Kondisi Aspal pada JPL 165 A

Kondisi fisik pada perlintasan JPL 165 A, seperti tinggi antara rel dengan aspal terlihat sudah tidak sama, yaitu aspal sudah lebih rendah dari pada rel dengan batas standar toleransi sebesar 0,5 cm (SK.770/KA.401/DRDJ/2005). Hal tersebut, sangat membahayakan karena pada saat melintasi perlintasan pengguna jalan harus berhati – hati karena bisa terjatuh, tergelincir maupun kendaraan tertahan pada perlintasan. Dari hasil survei wawancara terhadap petugas penjaga perlintasan, pengguna jalan motor rentan terjatuh karena

kondisi aspal yang lebih rendah dari pada rel. Kondisi fisik aspal pada JPL 165 A dapat dilihat pada gambar V.6:

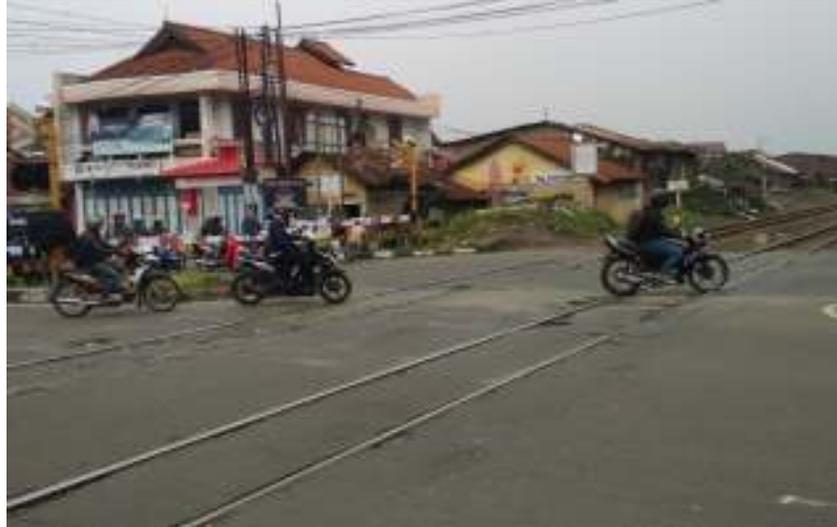
Gambar V.8 Menerobos palang pintu

dilakukan pengguna jalan saat pintu perlintasan tertutup dapat dilihat pada gambar V.8, V.9 dan V.10 dibawah ini:

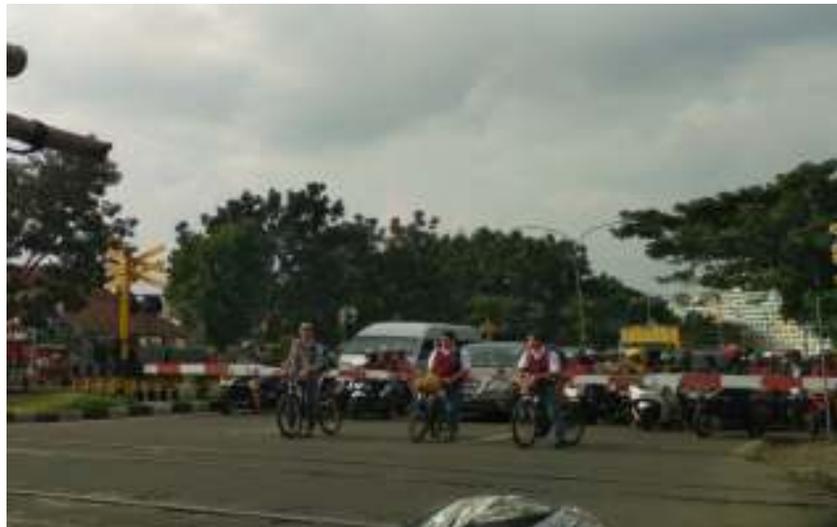
Gambar V.9 Menunggu dalam pintu perlintasan

Gambar V.9 dibawah ini menunjukkan perilaku pengguna sepeda yang menunggu di area dalam pintu perlintasan pada saat pintu perlintasan tertutup.

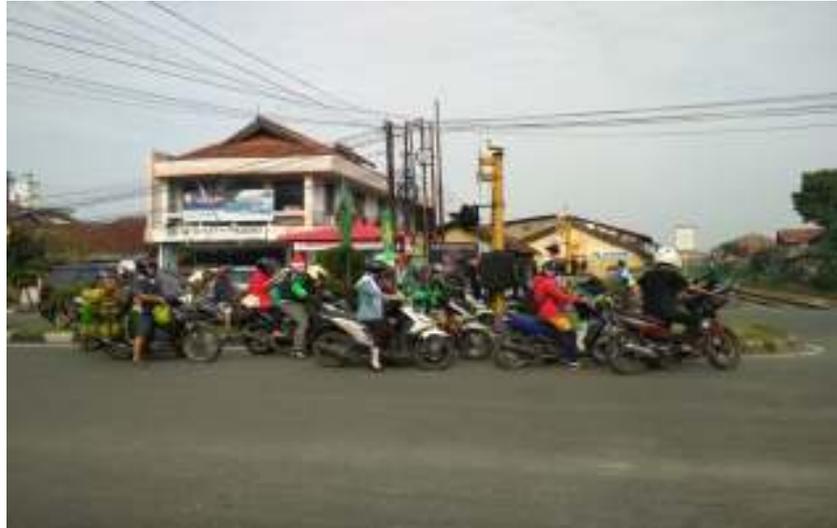
Gambar V.10 menggunakan lajur lawan arah

Gambar V.10 dibawah ini menunjukkan perilaku pengguna sepeda motor yang menggunakan lajur berlawanan arah pada saat pintu pelintasan tertutup.

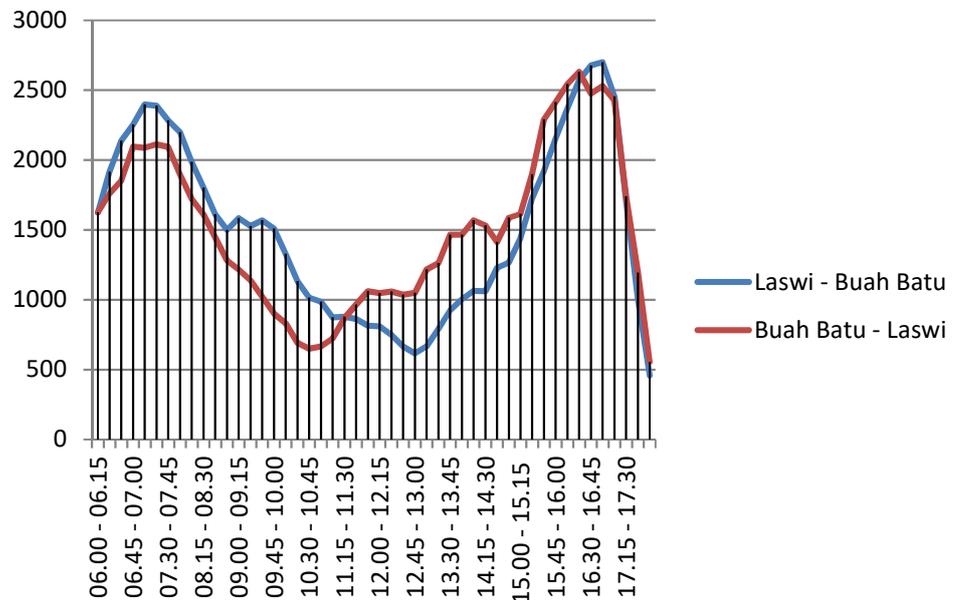
Gambar V.11 grafik volume kendaraan

Ekivalensi Mobil Penumpang (EMP) sesuai dengan jenis kendaraan sehingga didapatkan hasil dengan grafik pada gambar V.11 dibawah ini:
