## **BAB II**

### **GAMBARAN UMUM**

## **2.2 Kondisi Wilayah Kajian**

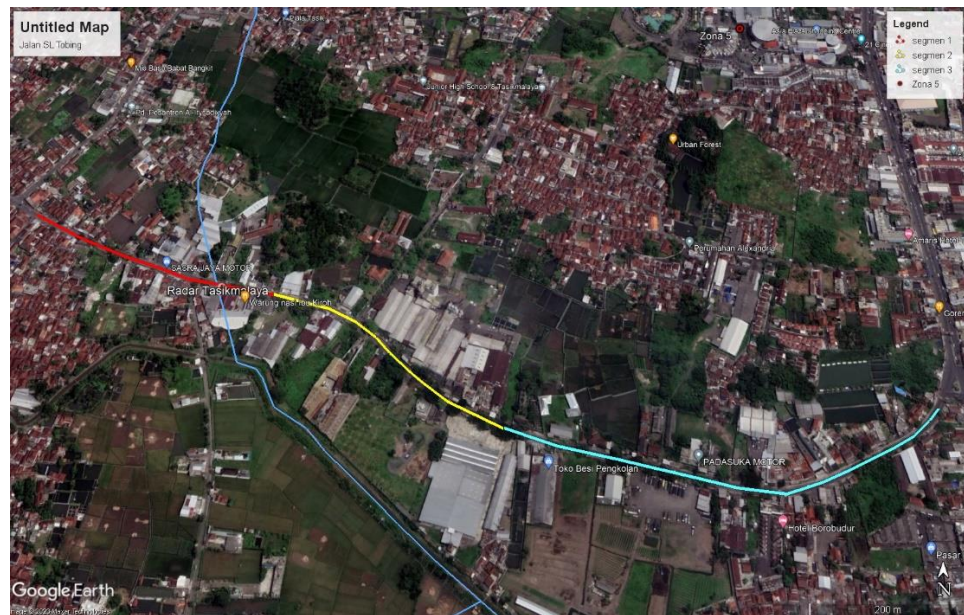
**Gambar II. 2** Ruas Jalan SL Tobing

Jalan SL Tobing merupakan ruas jalan yang lokasinya terletak di Kelurahan Tugujaya, Kecamatan Cihideung, Kota Tasikmalaya. Jalan SL Tobing merupakan jalan berstatus jalan kota dengan fungsi jalan kolektor dengan tipe jalur 2/2 UD. Berdasarkan Tim Pkl Kota Tasikmalaya tahun 2022 menjelaskan bahwa survey di lapangan terdapat kendaraan yang kecepatan tinggi yakni mobil dan sepeda motor dengan kecepatan >50 km/jam yang berada pada *black spot* yang menjadikan ruas jalan ini sebagai peringkat keempat daerah rawan kecelakaan. Jika ditinjau dari kondisi jalan kejadian kecelakaan kebanyakan disebabkan oleh faktor manusia yang lalai dan tidak memperhatikan faktor keselamatan jalan. Diperparah dengan karakteristik jalan yang Sebagian buruk dan tidak datar, serta dilanjutkan dengan jalan yang bersimpang. Kecelakaan juga disebabkan oleh perilaku pengguna jalan dimana pengendara kendaraan bermotor yang memacu kendaraan melampaui batas kecepatan yang telah ditetapkan. Didominasi oleh pelajar dan mahasiswa yang berusia 16-25 tahun dengan tipe tabrakan depan-belakang dan depan-samping. Kondisi jalan yang terlalu dekat dengan pemukiman warga dan perindustrian juga menjadi faktor penyebab kecelakaan. Ruas jalan SL Tobing di kota Tasikmalaya dengan panjang ruas jalan 1,4 Km tampak atas dapat dilihat seperti pada Gambar II.2 dibawah ini.
