## **BAB II**

### **GAMBARAN UMUM**

## 2.2 Kondisi Wilayah Studi

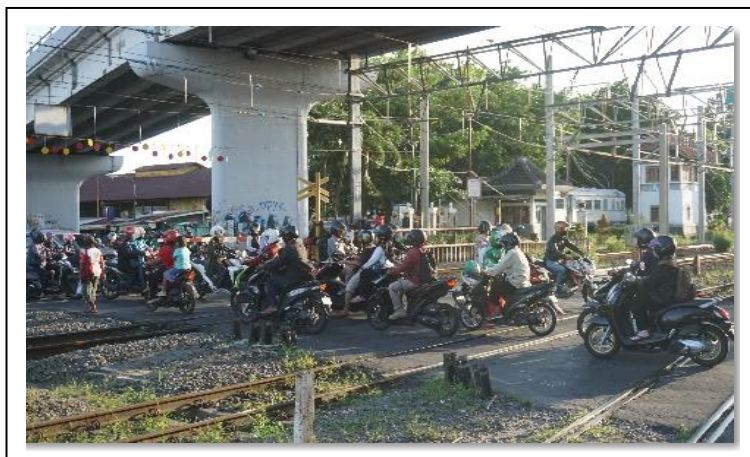
**Gambar II. 3** Kondisi *Peak Sore* Perlintasan JPL 351

Lempuyangan. Ruas Dr. Sutomo 2,3, Kopol Bambang S dan Lempuyangan merupakan ruas yang paling terdampak penutupan perlintasan JPL 351. Pada Kawasan Lempuyangan terdapat Stasiun Lempuyangan yang mana pada ruas jalan Lempuyangan terdapat parkir di badan jalan yang menyebabkan lebar efektif jalan berkurang. Jenis kendaraan yang melintas pada Kawasan Lempuyangan yaitu terutama kendaraan pribadi. Volume lalu lintas di Kawasan Lempuyangan mengalami puncaknya pada sore hari. Pada jalan Lempuyangan memiliki hambatan samping yaitu parkir *on street*, alih fungsi trotoar sisi selatan menjadi tempat berdagang dan parkir liar.

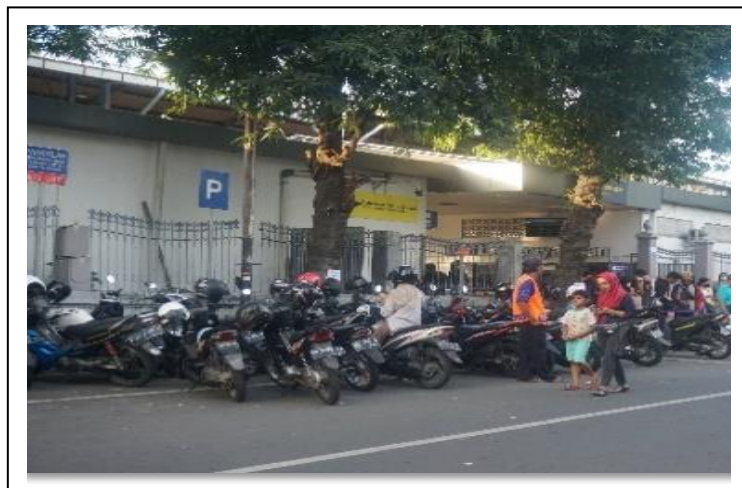
**Gambar II. 4** Parkir *On street* Jalan Lempuyangan 1

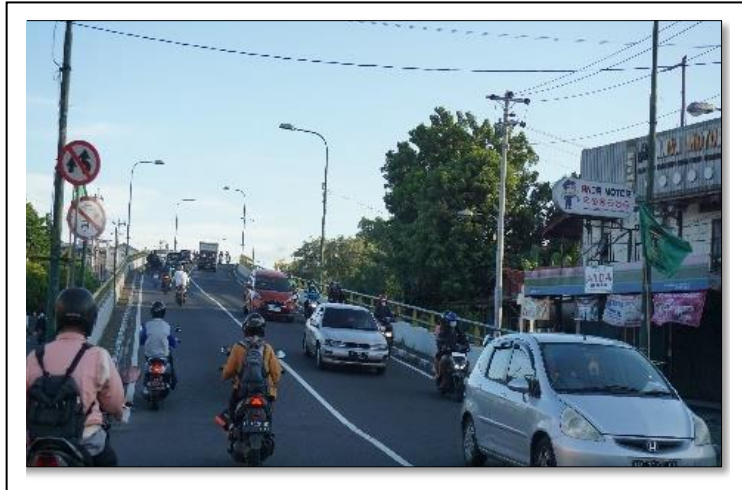
**Gambar II. 5** Kondisi *Flyover* Dr. Sutomo

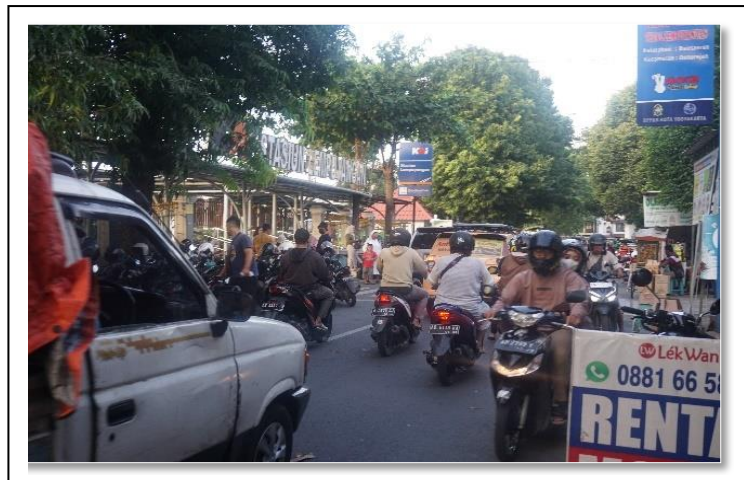
**Gambar II. 6** Kondisi Lalu Lintas Jalan Lempuyangan 1

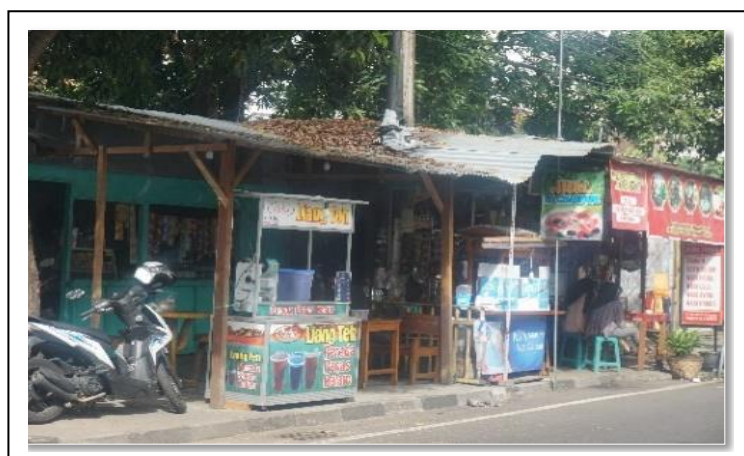
**Gambar II. 7** Kondisi PKL diatas Trotoar Jalan Lempuyangan 1

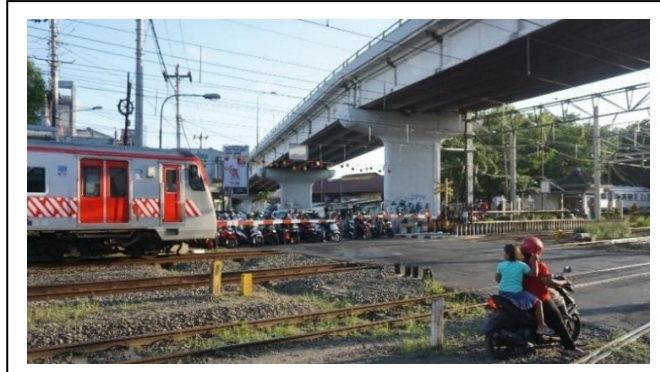
**Gambar II. 8** Perlintasan JPL 351

Perlintasan JPL 351 terletak tepat pada sisi utara dan selatan ruas jalan Dr. Sutomo. Letak perlintasan sebidang ini berada pada simpang tak bersinyal dan telah dibangun *flyover* Dr. Sutomo. Perlintasan ini adalah perlintasan resmi dijaga oleh petugas dengan palang pintu, tepatnya pada 165+464 km dengan Lebar jalan 8 meter diatas perkerasan aspal. Perlintasan ini telah dilengkapi dengan kelengkapan rambu-rambu sesuai Peraturan Direktur Jendral Perhubungan Darat SK. 770 Tahun 2005 tentang Pedoman Teknis Perlintasan Sebidang Antara Jalan dengan Jalur Kereta Api. Berikut fasilitas lainnya pada perlintasan ini:

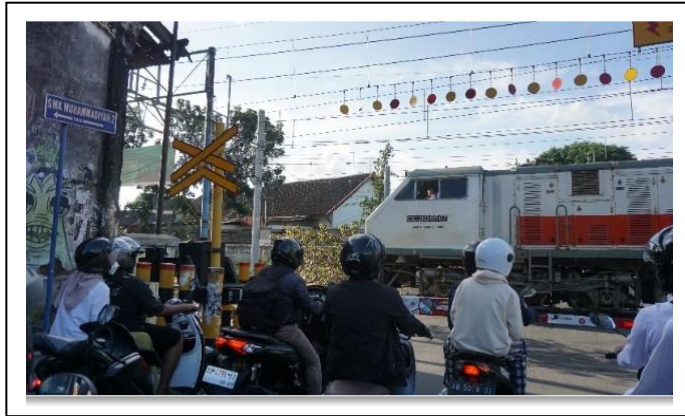
**Gambar II. 9** Perlintasan JPL 352

Perlindungan sebidang terletak tepat pada Jalan Emp. Lempuyangan dan resmi dijaga oleh petugas dengan palang pintu. Tepatnya pada 166+464 km dengan lebar jalan 8 meter diatas perkerasan aspal. Perlindungan ini dilengkapi dengan kelengkapan rambu-rambu sesuai dengan Peraturan Direktur Jendral Perhubungan Darat SK. 770 Tahun 2005 tentang Pedoman Teknis Perlindungan Sebidang Antara Jalan dengan Jalur Kereta Api. Berikut fasilitas lainnya pada perlindungan ini:
