# UPAYA PENINGKATAN KESELAMATAN LALU LINTAS PADA RUAS JALAN RAYA PANTURA TANJUNGRASA DI KABUPATEN SUBANG

## *IMPROVEMENT SAFETY ROADS ON THE TANJUNGRASA OF THE PANTURA HIGHWAY IN SUBANG DISTRICT*

Politeknik Transportasi Darat Indonesia-STTD Bekasi

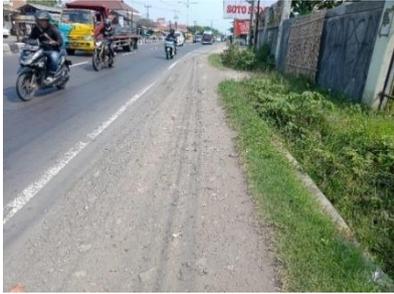
No	Potensi Bahaya	Visualisasi	Keterangan
1	Tidak ada pagar pengaman

Tanpa adanya pagar pengaman di sekitar kendaraan yang lepas kendali dapat langsung terjatuh kedalam
2	Bahu jalan yang tidak teraspal dan berpasir

Pagar pembatas/pengaman adalah kelengkapan tambahan pada jalan yang berfungsi sebagai pencegah pertama bagi kendaraan bermotor yang tidak dapat dikendalikan agar tidak keluar jalur lalu lintas (Peraturan Menteri Perhubungan No 82 tahun 2018 tentang Alat Pengendali Dan Pengaman Pengguna Jalan).

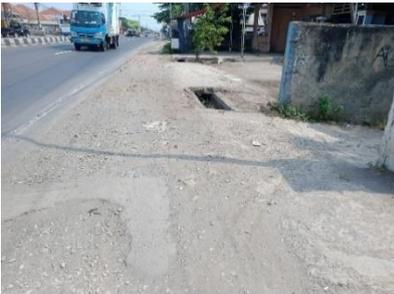
Bahu jalan yang tidak teraspal dan berpasir dapat menyebabkan kendaraan kehilangan kendali dan berpotensi bahaya khususnya untuk pengendara motor

Kondisi bahu jalan pada ruas jalan Raya Tanjunggrasa masih kurang baik dikarenakan permukaan bahu jalan tidak merata dan mengalami kerusakan pada bahu jalan yaitu perkerasan yang sudah rusak, berpasir dan terdapat genangan air apabila terjadi hujan, sehingga diperlukan upaya perbaikan untuk membuat permukaan bahu jalan rata sehingga tidak tergenang air lagi.

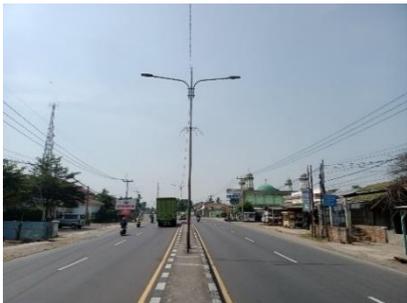
3	Lampu penerangan jalan umum berfungsi kurang baik

Lampu penerangan umum bertujuan untuk memberikan pencahayaan buatan bagi pengguna jalan sehingga merasa aman, kondisi lampu penerangan jalan umum yang kurang mempengaruhi pengendara di malam hari
---	---	---	---

Berdasarkan survei inventarisasi dan perlengkapan jalan diketahui bahwa sepanjang 2400 m hanya ada 11 lampu penerangan jalan umum sehingga harus ditambahkan lampu penerangan yang dibutuhkan adalah:

$$\frac{\text{Panjang Jalan}}{\text{Jarak antar lampu}} = \text{Jumlah Lampu}$$
$$\frac{2400}{50} = 48$$

Setelah dihitung jumlah kebutuhan lampu penerangan jalan pada ruas jalan Raya Pantura Tanjunggrasa maka diperlukan lampu penerangan jalan sebanyak 48 lampu penerangan jalan.

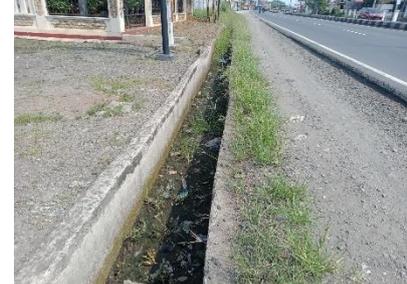
No	Potensi Bahaya	Visualisasi	Keterangan
1	Tidak ada pagar pengaman disekitar drainase

Tanpa adanya pagar pengaman di sekitar kendaraan yang lepas kendali dapat langsung terjatuh kedalam parit
2	Bahu jalan yang tidak teraspal dan berpasir

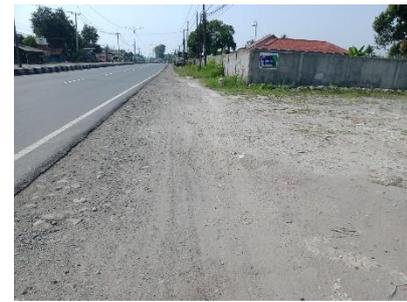
Bahu jalan yang tidak teraspal dan berpasir dapat menyebabkan kendaraan kehilangan kendali dan berpotensi bahaya khususnya untuk pengendara motor
3	Lampu penerangan jalan umum tidak berfungsi

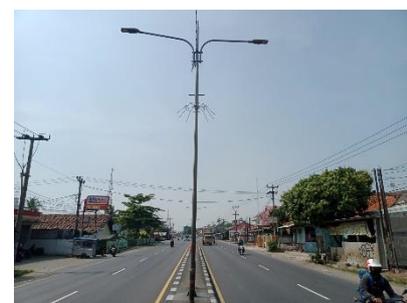
Lampu penerangan umum bertujuan untuk memberikan pencahayaan buatan bagi pengguna jalan sehingga merasa aman, kondisi lampu penerangan jalan umum yang kurang mempengaruhi pengendara di malam hari
