# PERBAIKAN LENGKUNG JALAN REL PADA PETAK JALAN MAROS- RAMMANG RAMMANG DENGAN GAUGE 1435 (STUDI KASUS KM 19<sup>+038</sup>- KM 19<sup>+266</sup>)

Abqori, Shifa' Muhammad<sup>1\*</sup>, Nico D. Djajasinga<sup>2</sup>, Ahmad Wahyudi<sup>3</sup>

<sup>1,2,3</sup>Politeknik Transportasi Darat Indonesia  
Jalan Raya Setu No. 89 Bekasi, Jawa Barat 17520, Indonesia

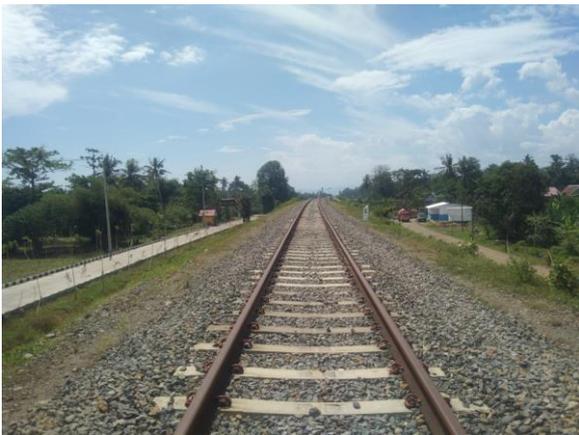
Gambar II. 1 Kondisi Eksisting Lengkung IP M5R

Kedadaan lengkung di lapangan dapat dilihat pada gambar II. 1 berikut.

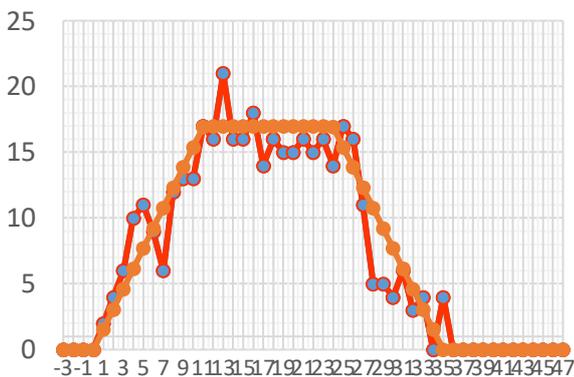
Gambar III. 1 Grafik Opname Anak Panah Lengkung IP M5R

Grafik opname anak panah lengkung IP M5R pada gambar III. 1 diatas menunjukkan bahwa pada awal dan akhir lengkung perlu dilakukan penggeseran agar radius jalan rel menghasilkan radius sebagaimana yang direncanakan, yaitu 17 mm. Ada bagian jalan rel yang membutuhkan penggeseran ke dalam dan penggeseran ke luar untuk mengembalikan lengkung ke kondisi yang sebenarnya.

Grafik hasil opname anak panah lengkung IP M5R terhadap grafik anak panah desain awal dapat dilihat pada gambar III. 1 berikut.

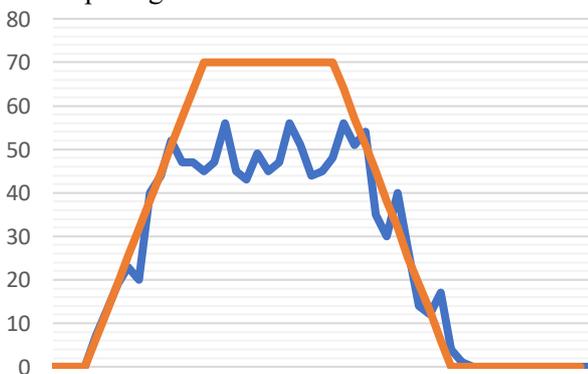
Gambar III. 2 Grafik Opname Pertinggian Lengkung IP M5R

Grafik opname pertinggian lengkung IP M5R pada gambar III. 2 diatas menunjukkan bahwa perlu dilakukan pengangkatan bagian jalan rel agar pertinggian jalan rel pada lengkung menghasilkan pertinggian sebagaimana yang direncanakan, yaitu 70 mm. Ada bagian jalan rel yang membutuhkan pengangkatan ke atas dan penurunan ke bawah untuk mengembalikan lengkung ke kondisi yang sebenarnya.

Grafik dari hasil opname pertinggian lengkung IP M5R terhadap grafik pertinggian desain awal dapat dilihat pada gambar III. 2 berikut.

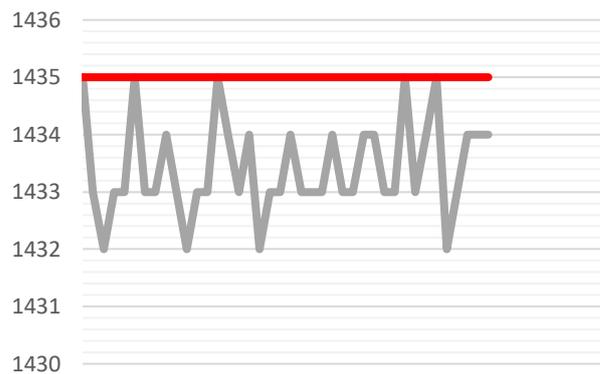
Gambar III. 3 Grafik Opname Pelebaran Lengkung IP M5R

Terkait pelebaran opname lengkung, berdasarkan Peraturan Menteri Perhubungan Nomor 60 Tahun 2012 lengkung jalan rel 1435 yang mempunyai radius lebih dari 400 mm, mempunyai pelebaran lengkung yaitu 0 dan dilihat dari data pelebaran opname lengkung lebar jalan rel pada tabel III. 3 pelebaran jalan rel lengkung IP M5R masih masuk dalam toleransi pelebaran jalan rel 1435 yaitu sebesar +3 dan -3.

Grafik dari hasil opname pelebaran lengkung IP M5R terhadap grafik pelebaran desain awal dapat dilihat pada gambar III. 3 berikut.

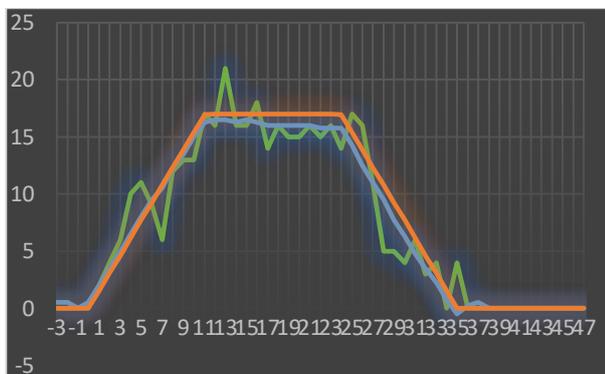
Gambar III. 4 Grafik Anak Panah Baru Lengkung IP M5R

- AP Baru = Garis Biru
- AP Opname = Garis Hijau
- AP Ideal = Garis Jingga

Berdasarkan nilai perbaikan anak panah pada tabel III.1 maka didapat grafik anak panah baru lengkung IP M5R seperti yang dapat dilihat pada gambar III. 4 berikut.
