PENINGKATAN KESELAMATAN LALU LINTAS PADA RUAS JALAN TEUKU UMAR BARAT DI KM 1 KOTA DENPASAR

TRAFFIC SAFETY IMPROVEMENT ON TEUKU UMAR BARAT ROAD AT KM 1 DENPASAR CITY

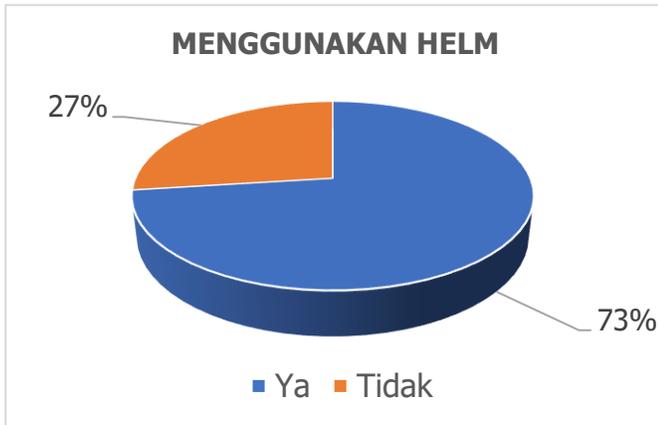
Gambar 1. Diagram Penggunaan Helm.

Berdasarkan gambar 1 hasil survei perilaku pengguna jalan, diagram diatas menjelaskan bahwa sebanyak 73% yang menggunakan helm pada saat mengendarai sepeda motor dan melintasi di ruas jalan tersebut. Kategori disiplin dalam berkendara masuk tergolong baik.

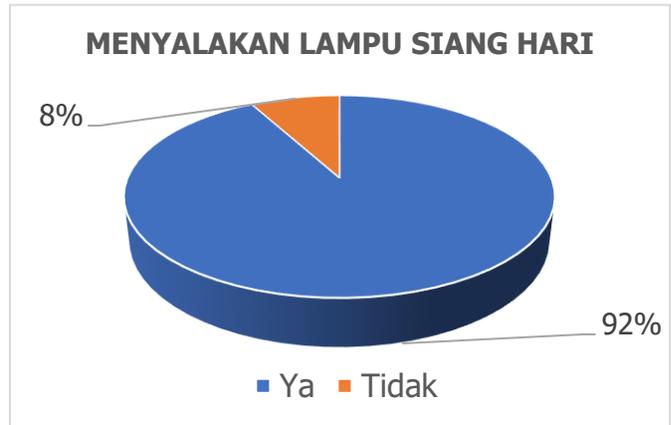
Gambar 2. Diagram Penggunaan Lampu Siang Hari.

Berdasarkan gambar 2 hasil survei perilaku pengguna jalan, penyalaaan lampu di siang hari, diagram di atas menjelaskan bahwa sebanyak 92% yang menyalakan lampu kendaraannya pada siang hari sesuai dengan aturan yang berlaku, yang melintasi di ruas jalan tersebut. Kategori disiplin dalam berkendara masuk tergolong baik.

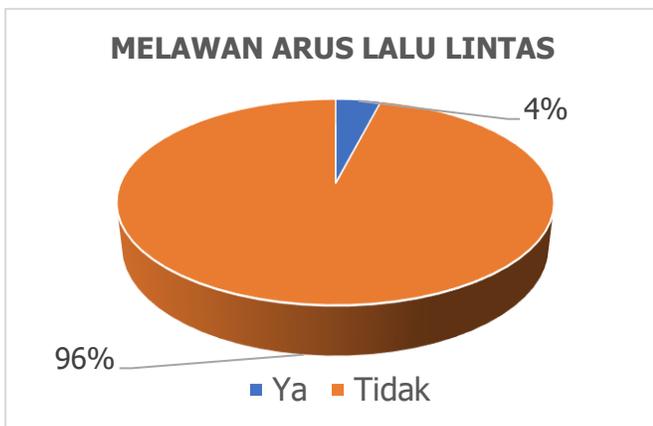
Gambar 3. Diagram Melawan Arus Lalu Lintas.

Berdasarkan gambar 3 hasil survei perilaku pengguna jalan yang melawan arus lalu lintas, diagram diatas menjelaskan bahwa sebesar 96% pengendara sepeda motor yang mengikuti aturan yaitu tidak melwan arus lalu lintas, dan 4% masih tergolong tidak disiplin.

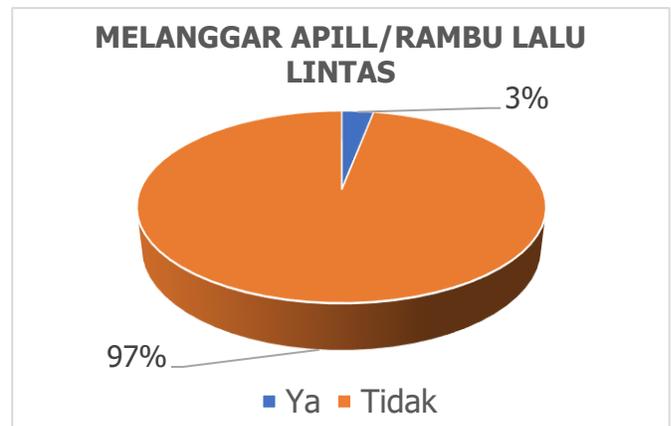
Gambar 4. Diagram Melanggar APILL/Rambu Lalu Lintas.

Berdasarkan gambar 4 hasil survei dilapangan, diperoleh data sesuai dengan diagram diatas, dimana menjelaskan bahwa sebanyak 97% tertib dalam berlalu lintas dengan mematuhi Alat Pemberi Isyarat Lalu Lintas (APILL) yang ada di ruas Jalan Teuku Umar Barat khususnya KM 1.

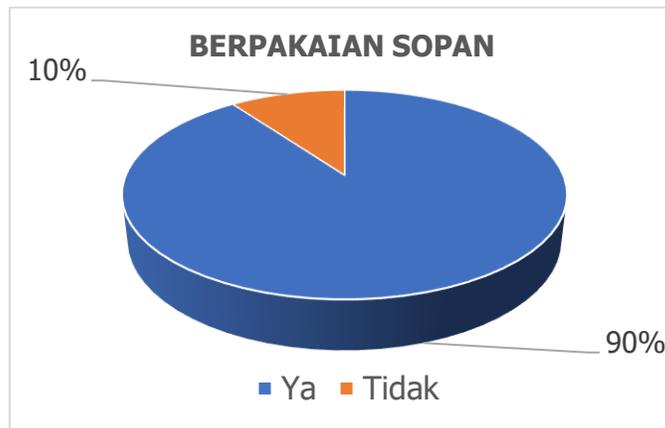
Gambar 5. Diagram Pengemudi Berpakaian Sopan.

Berdasarkan gambar 5 hasil survei dilapangan, diperoleh bahwa 90% yang melintasi ruas jalan Teuku Umar Barat KM 1 semua memakai busana atau pakaian yang sopan dalam berkendara. Sedangkan 10% tidak menggunakan busana atau pakaian. Berdasarkan survei lapangan, 10% tersebut sebagian merupakan Warga Negara Asing yang melintasi wilayah kajian.

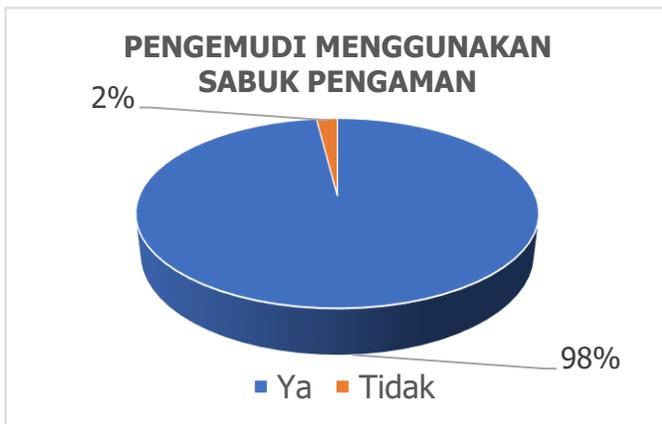
Gambar 6. Diagram Pengemudi Penggunaan Sabuk Pengaman.

Berdasarkan gambar 6 hasil survei dilapangan, diperoleh data sesuai dengan diagram diatas dimana 98% pengemudi mobil menggunakan sabuk pengaman dalam mengendarai mobil.

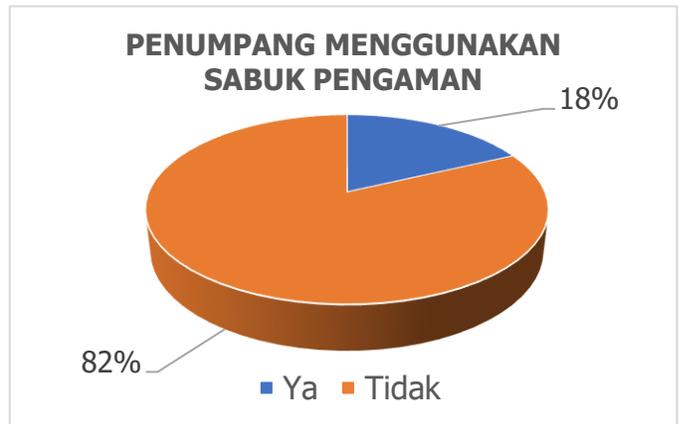
Gambar 7. Diagram Penumpang Penggunaan Sabuk Pengaman.

Berdasarkan gambar 7 hasil survei dilapangan, diperoleh data sesuai dengan diagram diatas dimana sebesar 82% yang tidak menggunakan sabuk pengaman khusus penumpang berbanding terbalik dengan pengemudi yang wajib menggunakan sabuk pengaman dalam mengemudi. Sedangkan yang menggunakan sabuk pengaman khusus penumpang hanya 18%.

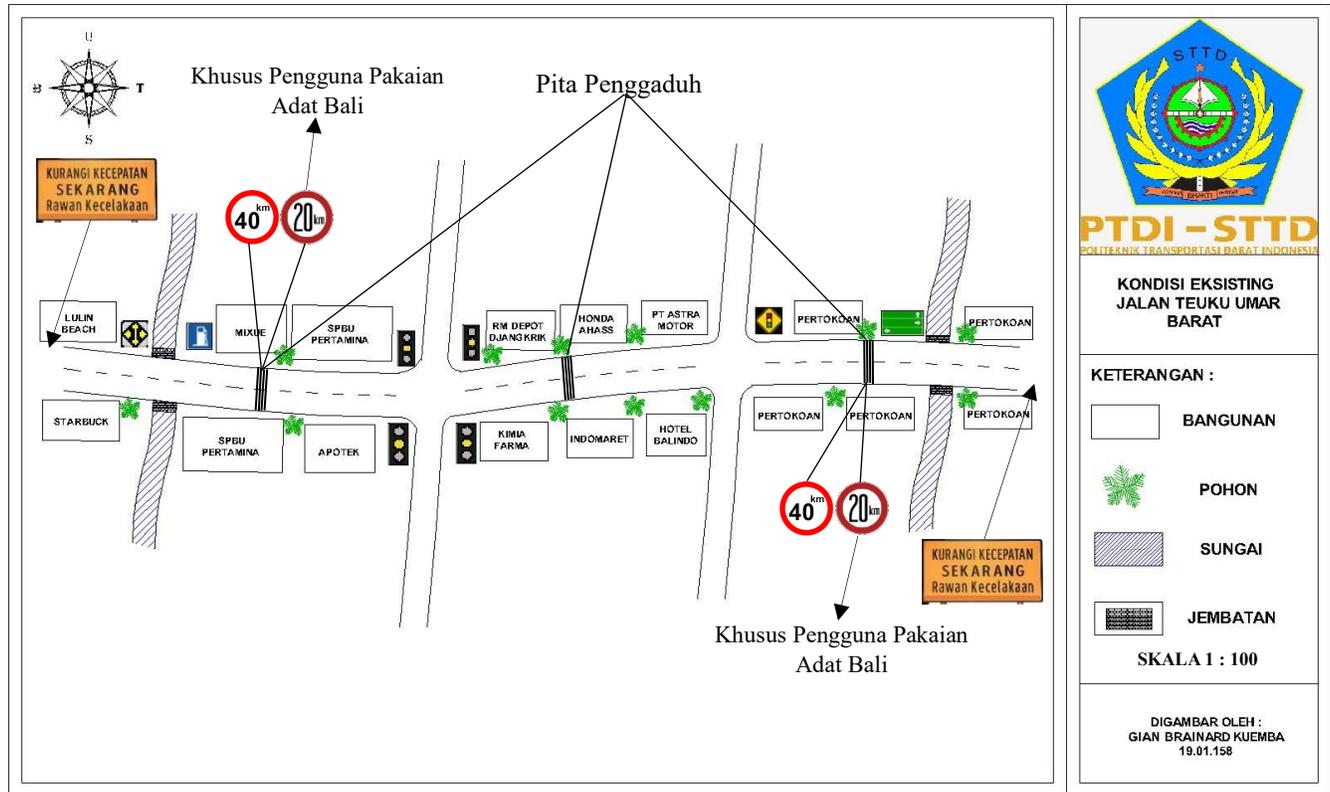
Gambar 8. Desain Jalan Yang Berkeselamatan.

Desain jalan yang berkeselamatan diatas telah disesuaikan dengan undang-undang dan peraturan daerah yang berlaku tentunya di lokasi studi yaitu ruas jalan Teuku Umar Barat di KM 1 Kota Denpasar. Untuk mempermudah dalam peletakan disini penulis merekomendasikan juga untuk titik koordinat peletakkannya sebagai berikut:

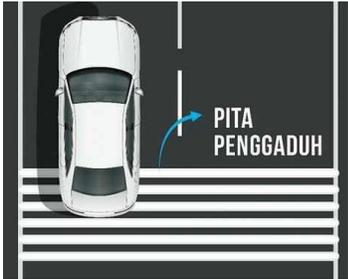
8°40'53.5"S 115°11'27.4"E & 8°40'53.5"S 115°12'43.7"E	Pemasangan pita pengaduh atau rumble strip mengacu pada aturan yaitu dengan ketebalan minimal 2 milimeter dan maksimal 30 milimeter dan panjang menyesuaikan dengan kondisi jalan.
