BAB IV

METODELOGI PENELITIAN

Tahapan dalam inspeksi keselamatan jalan pada wilayah kajian ruas Jalan Sp. Pantai Siut – Kosamba Segmen I menggunakan formulir daftar periksa

5.1 Penentuan Lokasi Rawan Kecelakaan

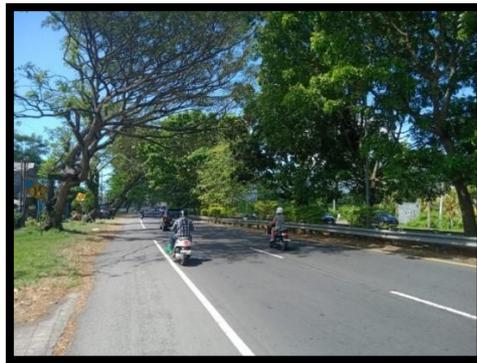
Gambar V. 5 Profil Ruas Jalan SP. Pantai Siut - Kosamba 1

Fokus Pada Penelitian ini yaitu pada Ruas Jalan Sp. Pantai Siut – Kosamba 2 Kabupaten Klungkung , ruas jalan ini dibagi menjadi 4 segmen. Berikut merupakan profil dari Ruas Jalan Sp. Pantai Siut - Kosamba :

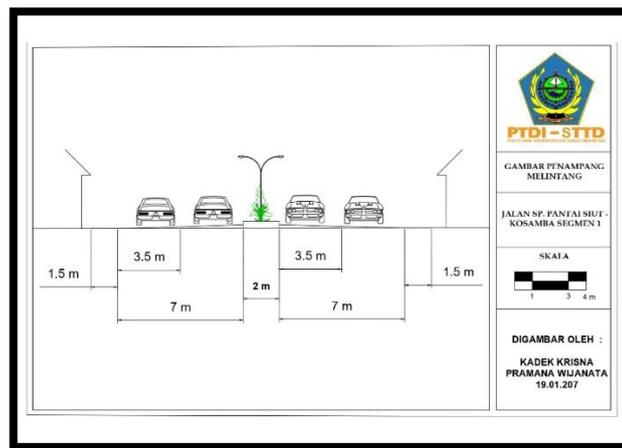
Gambar V. 6 Penampang Melintang Sub Segmen 1-4

Pada Ruas Jalan ini memiliki karakteristik yaitu lebar tiap lajur yaitu 3,5 m, lebar jalur efektif 14 m, lebar bahu kiri dan kanan yaitu 1,5 m

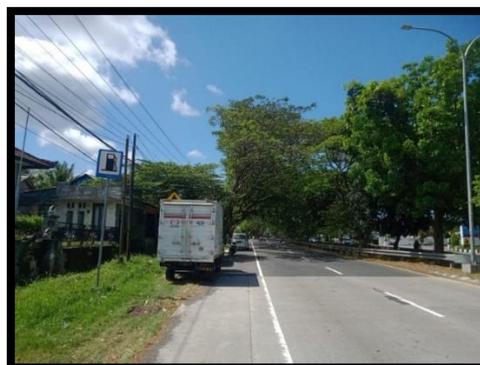
Gambar V. 7 Perkerasan Jalan Sub Segmen 1

Kondisi Perkerasan Jalan atau geometric jalan pada segmen satu sudah baik dalam kondisi rata jalan

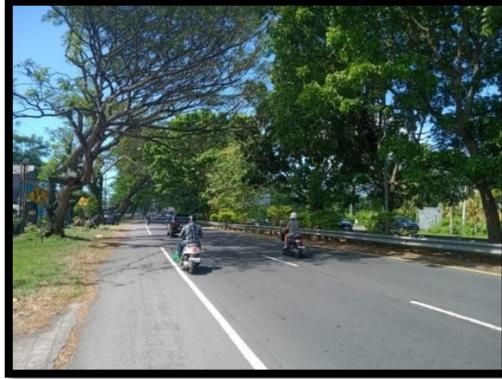
Gambar V. 8 Perkerasan Jalan Sub Segmen 2

Kondisi perkerasan jalan pada segmen tersebut sudah baik

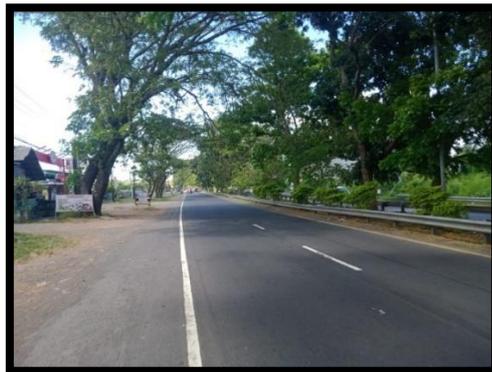
Gambar V. 9 Perkerasan Jalan Sub Segmen 3

Kondisi Perkerasan Jalan atau geometric jalan pada segmen tiga sudah baik dalam kondisi rata jalan tersebut

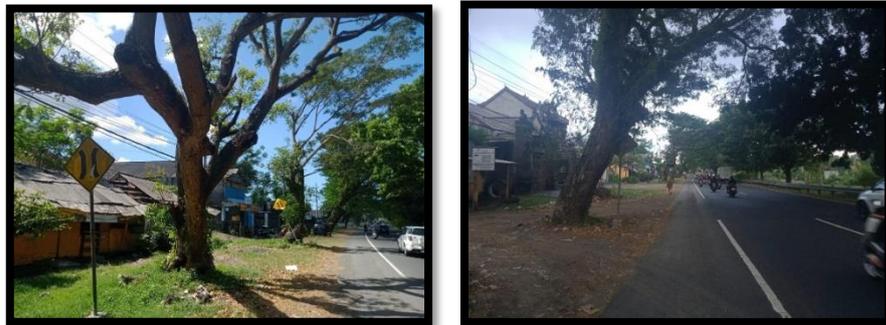
Gambar V. 15 Kondisi Rambu Lalu Lintas

Berikut merupakan kondisi rambu lalu lintas yang ada di Ruas Jalan Sp. Pantai Siut - Kosamba dengan kondisi mengalami kerusakan dan terhalang oleh pepohonan :

Rambu Lalu Lintas harus dilakukan perbaikan terhadap kondisi rambu lalu lintas yang sudah rusak dan pemangkasan pohon agar rambu bisa terlihat jelas ataupun penempatan rambu diperbaiki lagi.

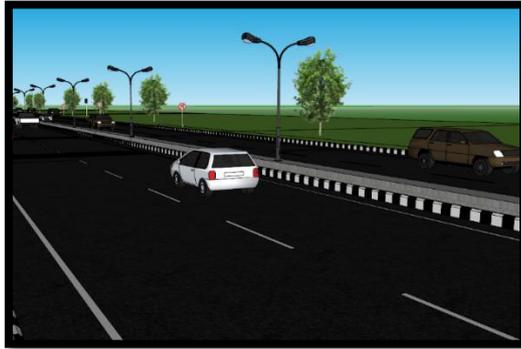
Gambar V. 31 Rekomendasi Lampu Penerangan Jalan

Berdasarkan kronologi kecelakaan di Sp. Pantai Siut – Kosamba Segmen I Sub Segmen III terdapat kejadian kecelakaan waktu malam hari . Penerangan jalan umum yang sudah tidak berfungsi dan perlu perbaikan kembali dan adanya penambahan lampu penerangan jalan.

Rekomendasi Lampu Penerangan Jalan Umum

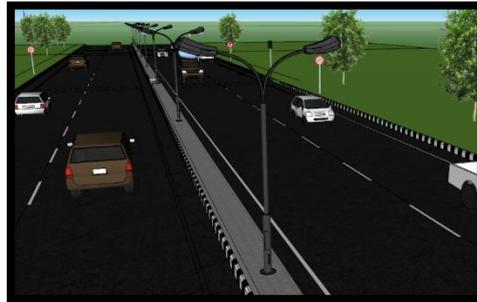
Gambar V. 33 Rekomendasi Pemasangan Lampu Penerangan Jalan

Berdasarkan kronologi kecelakaan di Sp. Pantai Siut – Kosamba Segmen I Sub Segmen IV terdapat kejadian kecelakaan waktu malam hari . Penerangan jalan umum yang sudah tidak berfungsi dan perlu perbaikan kembali dan adanya penambahan lampu penerangan jalan.

Rekomendasi Lampu Penerangan Jalan Umum
