BAB V

ANALISIS DAN PEMECAHAN MASALAH

Fokus Pada Penelitian ini yaitu pada Ruas Jalan Sp. Pantai Siut – Kosamba 2 Kabupaten Klungkung , ruas jalan ini dibagi menjadi 4 segmen. Berikut merupakan profil dari Ruas Jalan Sp. Pantai Siut - Kosamba :

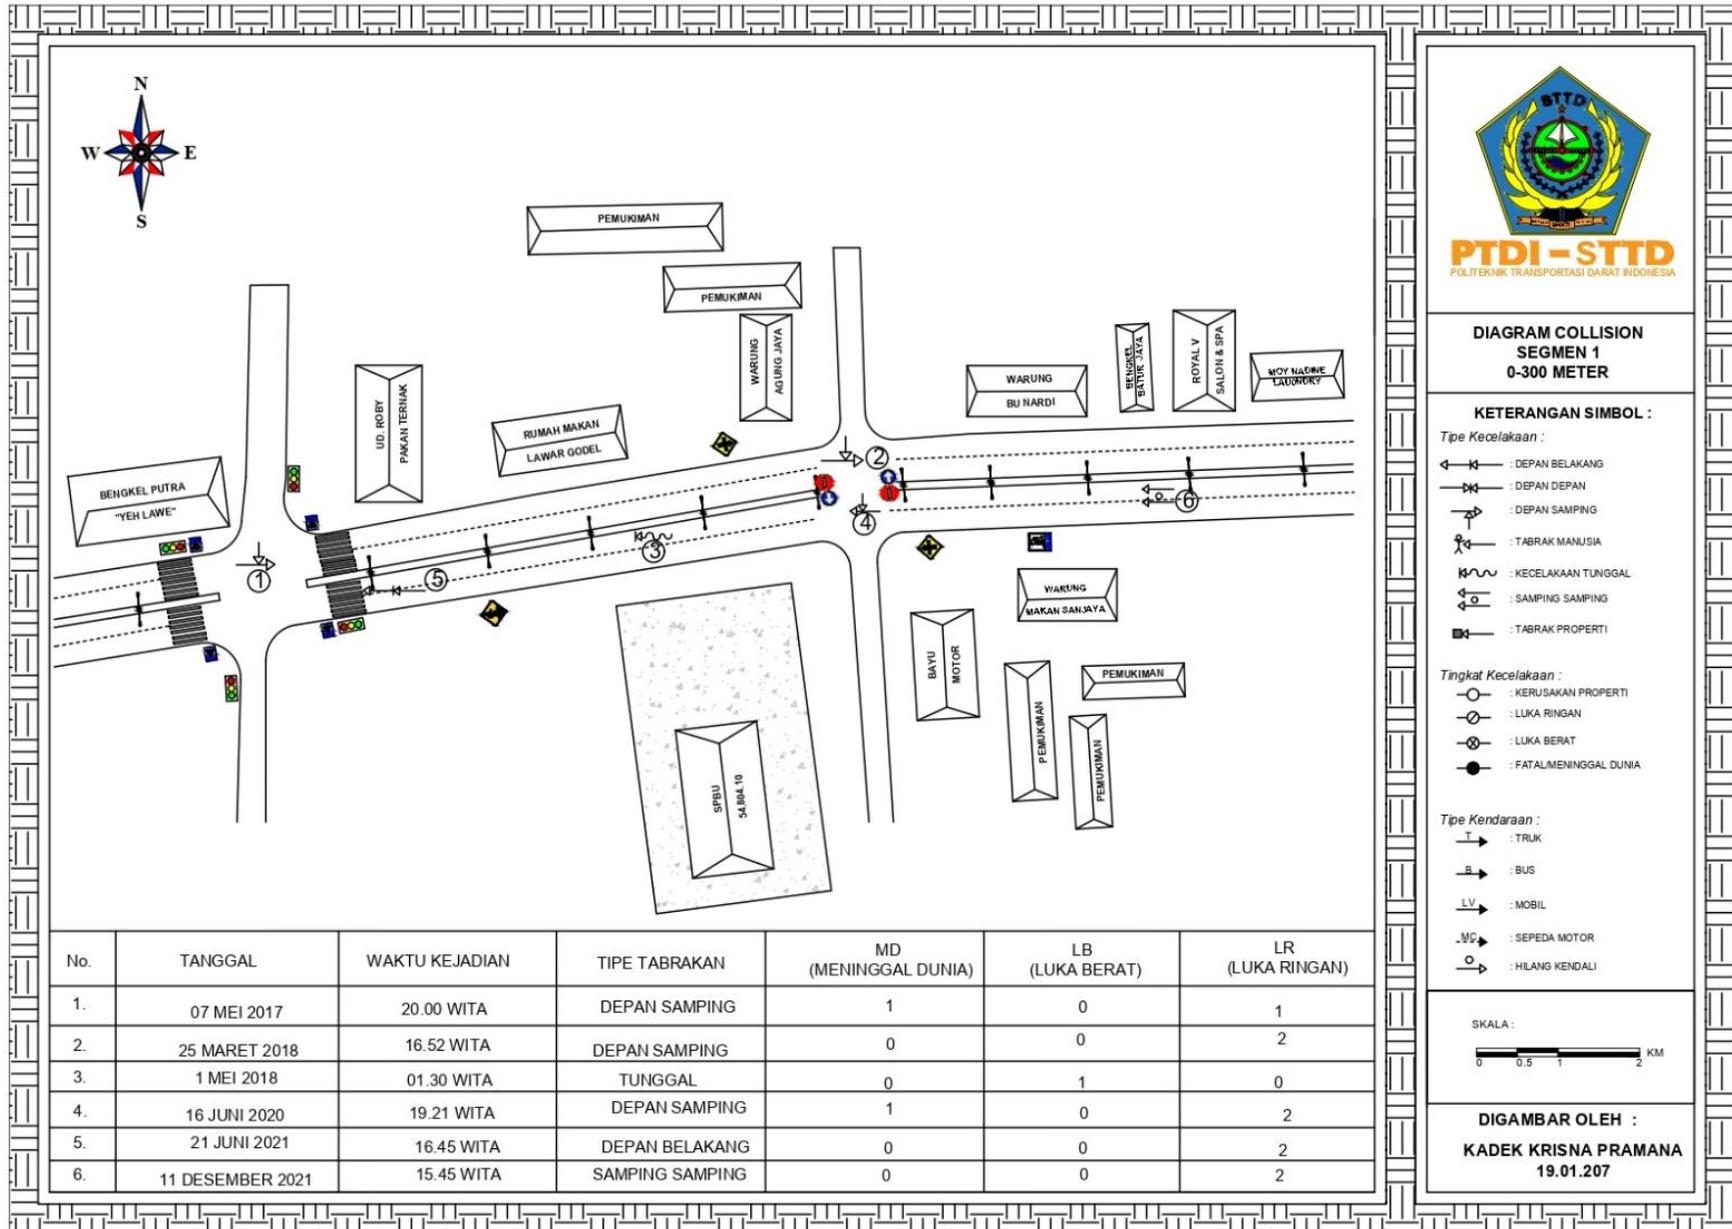
Gambar V. 1 Diagram Collision Sub Segmen 1

Berdasarkan dari data Kronologi Kecelakaan titik pertama segmen rawan kecelakaan pada segmen 1 memiliki sebanyak 6 Kecelakaan dari 18 Kejadian. Segmen ini sangat berpotensi akan terjadinya kecelakaan di kemudian hari, dikarenakan jalan yang gelap pada malam hari karena lampu penerangan jalan yang sudah tidak berfungsi , adapun kendaraan yang melalui segmen jalan ini memacu kendaraan dengan kecepatan tinggi diatas kecepatan rencana yang telah ditetapkan.

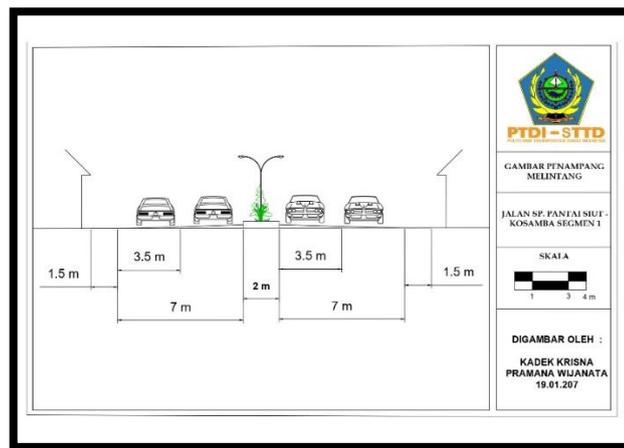
Gambar V. 6 Penampang Melintang Sub Segmen 1-4

Pada Ruas Jalan ini memiliki karakteristik yaitu lebar tiap lajur yaitu 3,5 m, lebar jalur efektif 14 m, lebar bahu kiri dan kanan yaitu 1,5 m

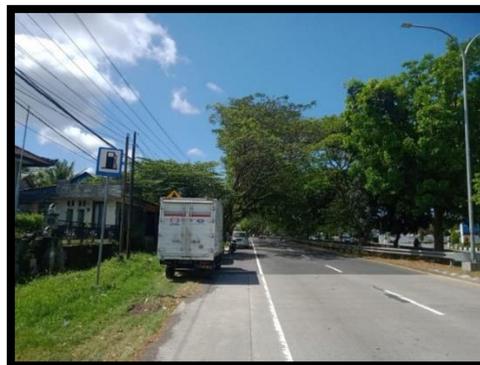
Gambar V. 7 Perkerasan Jalan Sub Segmen 1

Kondisi Perkerasan Jalan atau geometric jalan pada segmen satu sudah baik dalam kondisi rata jalan

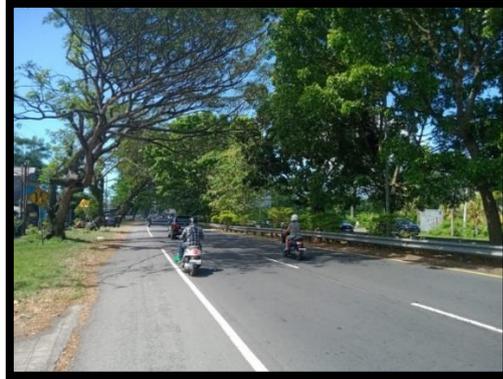
Gambar V. 8 Perkerasan Jalan Sub Segmen 2

Kondisi perkerasan jalan pada segmen tersebut sudah baik

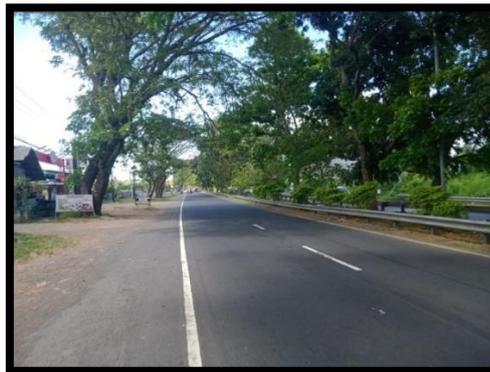
Gambar V. 9 Perkerasan Jalan Sub Segmen 3

Kondisi Perkerasan Jalan atau geometric jalan pada segmen tiga sudah baik dalam kondisi rata jalan tersebut

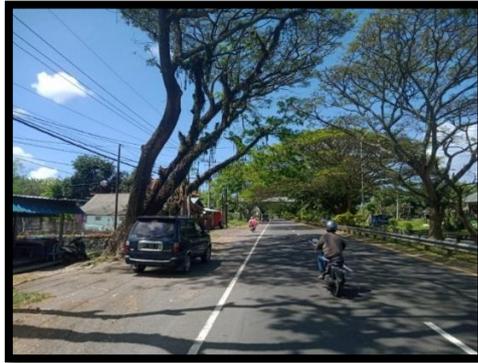
Gambar V. 10 Perkerasan Jalan Segmen 4

Kondisi perkerasan jalan dan geometric jalan pada segmen 4 ini sudah baik dan rata

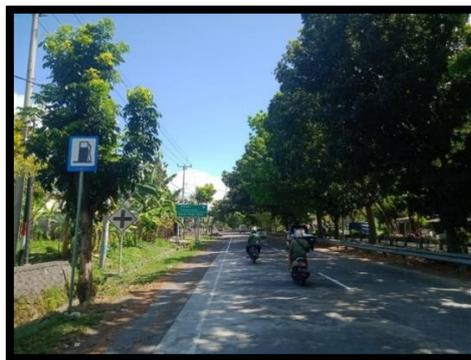
Gambar V. 11 Kondisi Bahu Jalan Segmen 1

Kondisi Bahu jalan pada segmen satu sudah baik namun terdapat serakan pasir yang bisa menyebabkan terjadinya kecelakaan lalu lintas dan tidak rataanya antara lajur jalan dengan bahu jalan tersebut. Sehingga perlu pemerataan terhadap lajur jalan dan bahu jalan. Berikut kondisi bahu jalan segmen 1 :

Pembangunan bahu jalan yang sebelumnya tidak rata kemudian diratakan kembali untuk ruang kendaraan yang mengalami kerusakan atau berhenti pada bahu jalan dan melakukan perbaikan pada perkerasan jalan yang bergelombang yang menyebabkan terjadinya kecelakaan lalu lintas. Berikut merupakan rekomendasi penanganan pada bahu jalan dan perkerasan jalan :

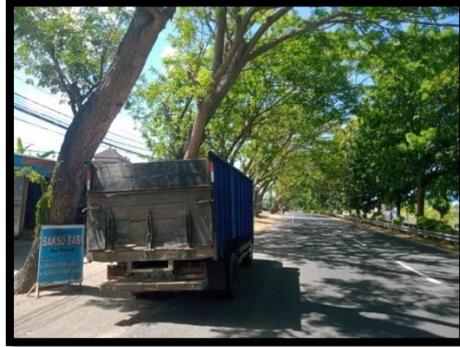
Gambar V. 12 Kondisi Bahu Jalan Segmen 2

Kondisi Bahu Jalan pada segmen dua sudah baik. Akan tetapi terdapat supir truk yang memarkirkan kendaraan nya pada badan jalan sehingga bisa membahayakan pengemudi yang melintas di ruas jalan tersebut

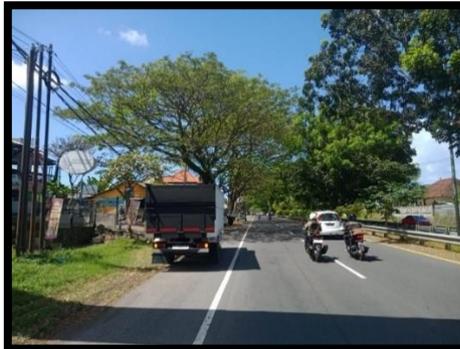
Gambar V. 13 Kondisi Bahu Jalan Segmen 3

Kondisi Bahu Jalan pada segmen tiga sudah baik namun terdapat pedagang disepanjang jalan segmen 3 tersebut dengan kondisi tersebut bisa membahayakan karena banyak konsumen yang memarkirkan kendaraan di bahu jalan dan juga terdapat truk yang beristirahat di bahu jalan tersebut

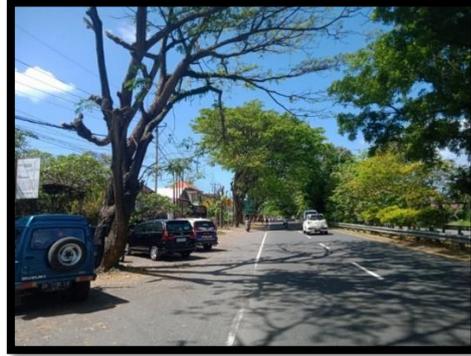
Gambar V. 14 Kondisi Bahu Jalan Segmen 4

Sepanjang jalan segmen 4 tersebut bahu jalan sudah baik namun terdapat pasir yang berserakan hingga ke jalan , kondisi ini bisa membahayakan pengendara karena adanya serakan pasir tentunya perlu dilakukannya pembersihan jalan agar tidak terjadinya kecelakaan lalu lintas

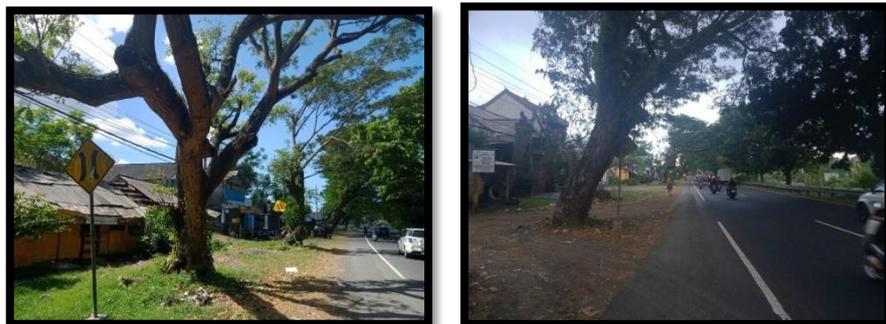
Gambar V. 15 Kondisi Rambu Lalu Lintas

Berikut merupakan kondisi rambu lalu lintas yang ada di Ruas Jalan Sp. Pantai Siut - Kosamba dengan kondisi mengalami kerusakan dan terhalang oleh pepohonan :

Rambu Lalu Lintas harus dilakukan perbaikan terhadap kondisi rambu lalu lintas yang sudah rusak dan pemangkasan pohon agar rambu bisa terlihat jelas ataupun penempatan rambu diperbaiki lagi.

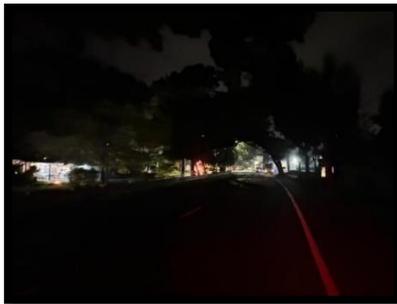
Gambar V. 16 Kondisi Penerangan Jalan Pada Malam Hari

Penerangan jalan yang terpasang di ruas jalan SP. Pantai Siut – Kosamba sudah tidak layak fungsi atau rusak sehingga menyebabkan terjadinya kecelakaan lalu lintas pada malam hari dan jarak pandang pengemudi pada malam hari sangat terbatas.

Berdasarkan Gambar diatas dapat terlihat kondisi penerangan jalan di ruas jalan Sp. Pantai Siut – Kosamba yang kurang pada saat malam hari dan terlihat tidak berfungsi.

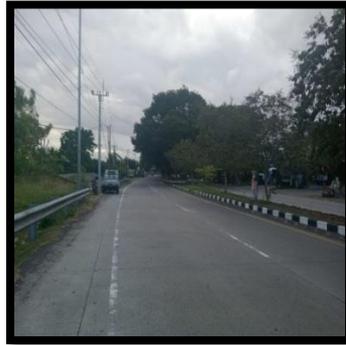
Gambar V. 17 Kondisi Marka Jalan

Kondisi marka jalan pada Ruas Jalan Sp. Pantai SIut – Kosaba sudah baik namun terdapat di beberapa titik kondisi marka jalan sudah pudar dan juga ada marka jalan yang tertutup oleh pasir sehingga tidak terlihat oleh pengguna jalan. perlunya dilakukan perbaikan dari marka tersebut dengan cara mengecat ulang marka sesuai dengan standar yang sudah di tentukan.

Berdasarkan gambar diatas terlihat kondisi marka jalan tidak baik tidak terlihat jelas dan terlihat memudar seperti terlihat pada gambar marka putus-putus yang sudah memudar . tentunya memberikan rasa tidak aman bagi pengguna jalan.

Pengecetan kembali terkait marka jalan yang sudah memudar guna untuk menghindari kesalahan pengemudi dalam berkendara. Berikut merupakan visualisasi rekomendasi marka jalan yang sesuai dengan ketentuan sehingga meminimalisir kesalahan dari pengguna jalan.

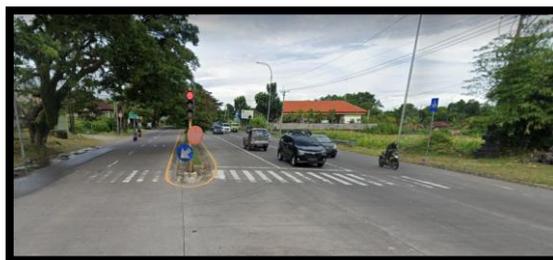
Gambar V. 18 Kondisi Zebra Cross Segmen 1

Kondisi Zebra Cross pada segmen satu butuh perawatan karena sudah pudar.

Berikut Merupakan kondisi zebra cross pada segmen satu ruas jalan Sp. Pantai Siut – Kosamba yang perlu dilakukan perawatan :

Perbaikan zebra cross yang berfungsi sebagai tempat penyebrangan para pejalan kaki. Zebra cross dibuat melintang di tengah jalan. Zebra cross digunakan untuk memberitahu

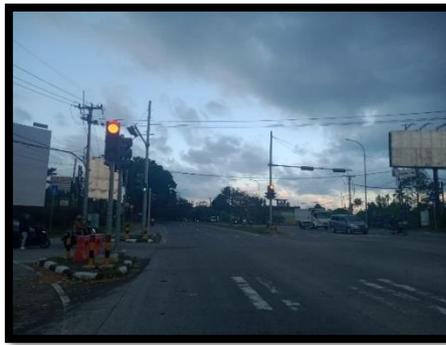
Gambar V. 19 Kondisi Zebra Cross Segmen 4

Kondisi Zebra Cross pada segmen 4 sudah terlihat memudar dan perlu dilakukan perawatan kembali.

Berikut merupakan kondisi zebra cross pada segmen 4 ruas jalan Sp. Pantai Siut – Kosamba yang perlu dilakukan perawatan :

Terlihat kondisi Zebra Cross yang sudah pudar tentunya membahayakan bagi pengguna jalan dan membahayakan bagi pejalan kaki yang hendak menyebrang.

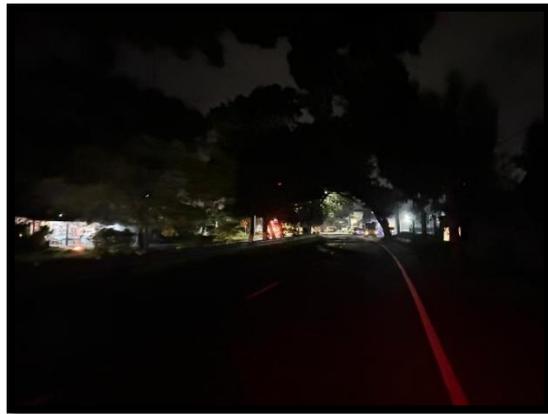
Gambar V. 22 Kondisi Eksisting Lampu Penerangan Jalan

Berdasarkan gambar diatas dapat terlihat kondisi penerangan jalan yang kurang pada saat malam hari, tentunya membahayakan bagi pengguna jalan maka perlunya perbaikan serta penambahan terhadap kondisi penerangan jalan di ruas jalan Sp. Pantai Siut – Kosamba Segmen I Sub Segmen I

Berdasarkan kronologi kecelakaan di Sp. Pantai Siut – Kosamba Segmen I Sub Segmen I terdapat kejadian kecelakaan waktu malam hari . Penerangan jalan umum yang sudah tidak berfungsi dan perlu perbaikan kembali dan adanya penambahan lampu penerangan jalan.
