KAJIAN KESELAMATAN PENUMPANG DI STASIUN MANGGARAI

PASSENGER SAFETY STUDY AT MANGGARAI STATION

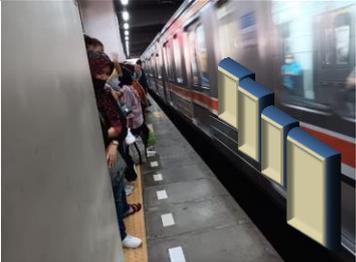
Pemasangan pagar batas di peron 6 dan 7 seperti PSD (<i>Platform screen door</i>) yang diterapkan di MRT/LRT. Posisi KRL harus berhenti tepat pada semboyan 10 sehingga posisi pintu pembatas di peron sesuai dengan posisi pintu KRL saat berhenti.
10.	Perbaiki eskalator

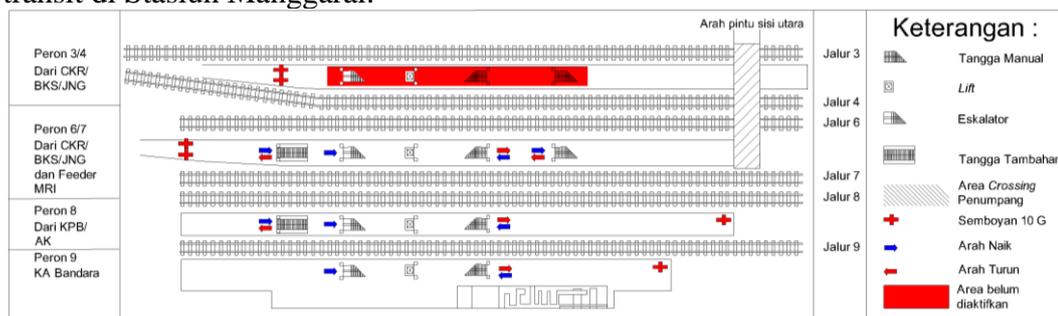
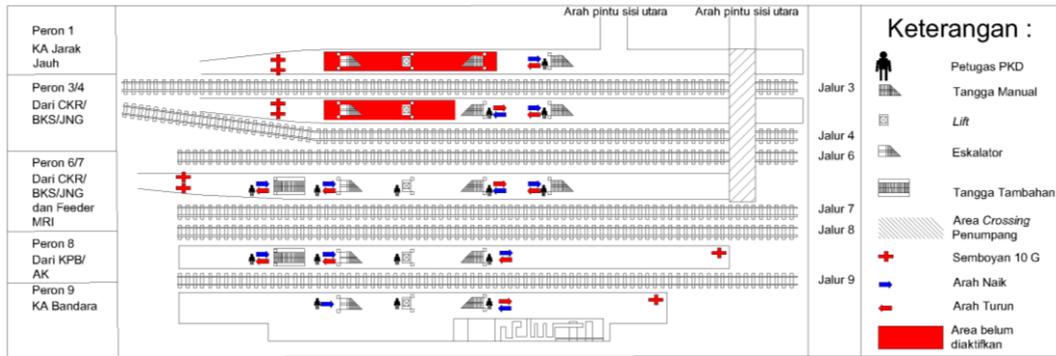
Gambar III.1 Usulan Flow Penumpang Lantai Dasar

Untuk mengurangi kepadatan penumpang, disarankan untuk penerapan flow penumpang yang sesuai agar memperlancar proses naik turun penumpang saat transit di Stasiun Manggarai.
