BAB II

GAMBARAN UMUM

1.3. Kondisi Wilayah Studi

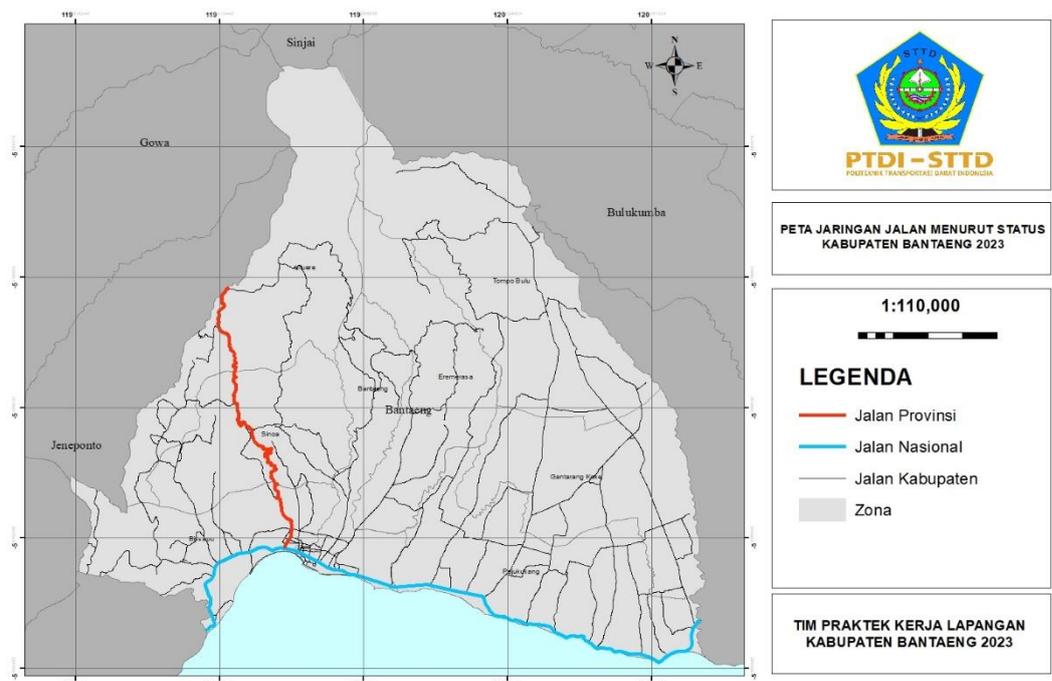
Gambar II. 2 Peta Jaringan Jalan Kabupaten Bantaeng

Tersedianya sarana dan prasarana transportasi yang memadai tentunya dapat membantu masyarakat yang ada di Kabupaten Bantaeng dalam melakukan kegiatan sosial, ekonomi, dan budaya. Salah satu prasarana utama adalah jalan, karena jalan merupakan prasarana untuk melakukan perpindahan sehingga memiliki peran yang penting untuk menunjang kegiatan penduduk baik ekonomi maupun yang lainnya. Panjang jalan Kabupaten Bantaeng secara keseluruhan adalah 602,159 km dengan kondisi seluruh jalan diaspal. Jalan di Kabupaten Bantaeng 366,774 km dengan kondisi baik, 91,260 km dengan kondisi sedang, 56,540 km dengan kondisi rusak 84,255 km dengan kondisi rusak berat.

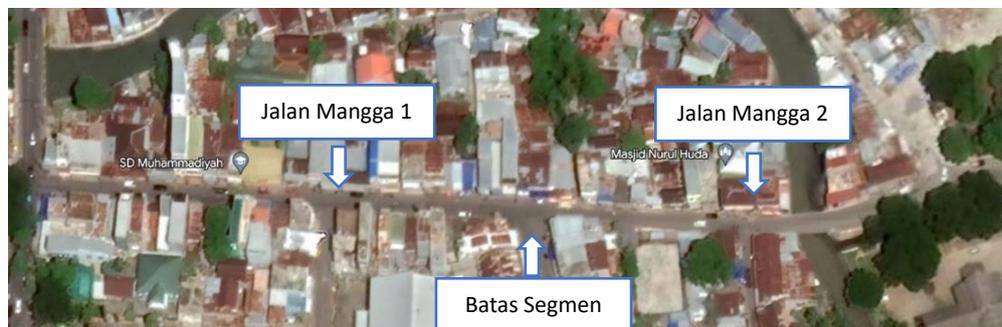
Gambar II. 3 Peta Titik Lokasi Ruas Jalan Mangga

Ruas Jalan Mangga merupakan salah satu jalan kolektor di Kabupaten Bantaeng dengan tipe jalan 2/2 UD dan memiliki lebar jalan total untuk Jalan Mangga 1 sebesar 8 m dan untuk Jalan Mangga 2 sebesar 7 m. Pada ruas Jalan Mangga terdapat aktivitas pedagang pasar yang berjualan pada siang dan sore hari di trotoar hingga bahu jalan serta terdapat aktivitas parkir di bahu hingga badan jalan. Hal tersebut menyebabkan terganggunya kinerja lalu lintas pada ruas Jalan Mangga. Berikut merupakan peta titik lokasi pada Ruas Jalan Mangga :
