BAB II

GAMBARAN UMUM

2.1 Kondisi Transportasi Kota Yogyakarta

2.2 Kondisi Wilayah Kajian

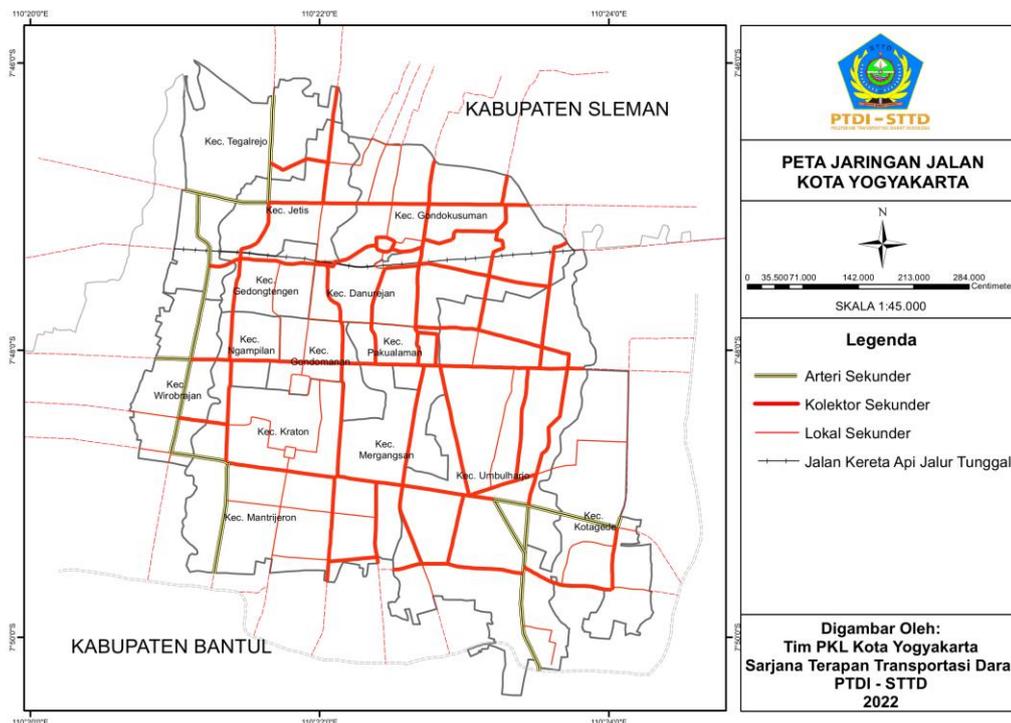
Gambar II. 1 Peta Jaringan Jalan Kota Yogyakarta

Kota Yogyakarta merupakan ibukota dari Provinsi Daerah Istimewa Yogyakarta yang seiring dengan perkembangan zaman telah berkembang pesat dari berbagai sektor kegiatan seperti pariwisata, pendidikan, dan perdagangan. Perkembangan lalu lintas dan angkutan jalan Kota Yogyakarta terus mengalami peningkatan setiap tahunnya, seperti pada volume lalu lintas yang tinggi pada beberapa ruas-ruas jalan yang diakibatkan adanya peningkatan mobilitas masyarakat. Karakteristik jalan di Kota Yogyakarta memiliki pola jaringan berbentuk *Grid*. Di Kota Yogyakarta terdapat beberapa kelas jalan yaitu arteri, kolektor, dan lokal.

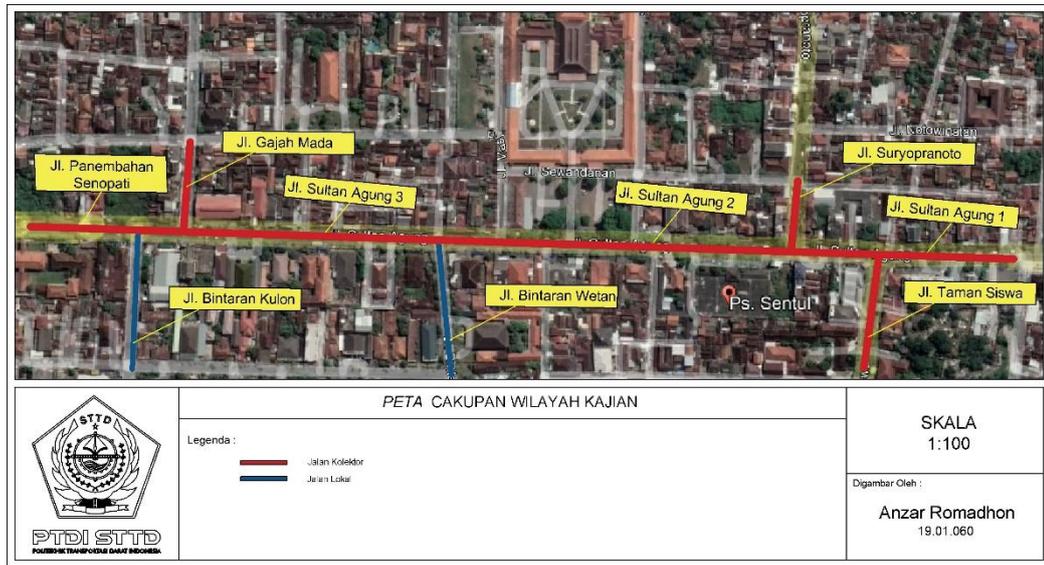
Gambar II. 2 Peta Cakupan Wilayah Kajian

Pasar Sentul Kota Yogyakarta merupakan salah satu tempat perdagangan di Kota Yogyakarta yang memiliki aktifitas perdagangan yang tinggi. Pada Kawasan Pasar Sentul di dominasi pusat kegiatan perdagangan berupa pertokoan yang menyebabkan kegiatan perdagangan di Kawasan Pasar Sentul ini tinggi yang berdampak pada meningkatnya aktifitas lalu lintas. Selain itu pada Kawasan ini juga dikelilingi oleh beberapa simpang bersinyal dan tak bersinyal yaitu Simpang yang dikaji yaitu Simpang Taman Siswa – Sultan Agung, Simpang Gajah Mada Sultan Agung, dan Simpang McD Sultan Agung.

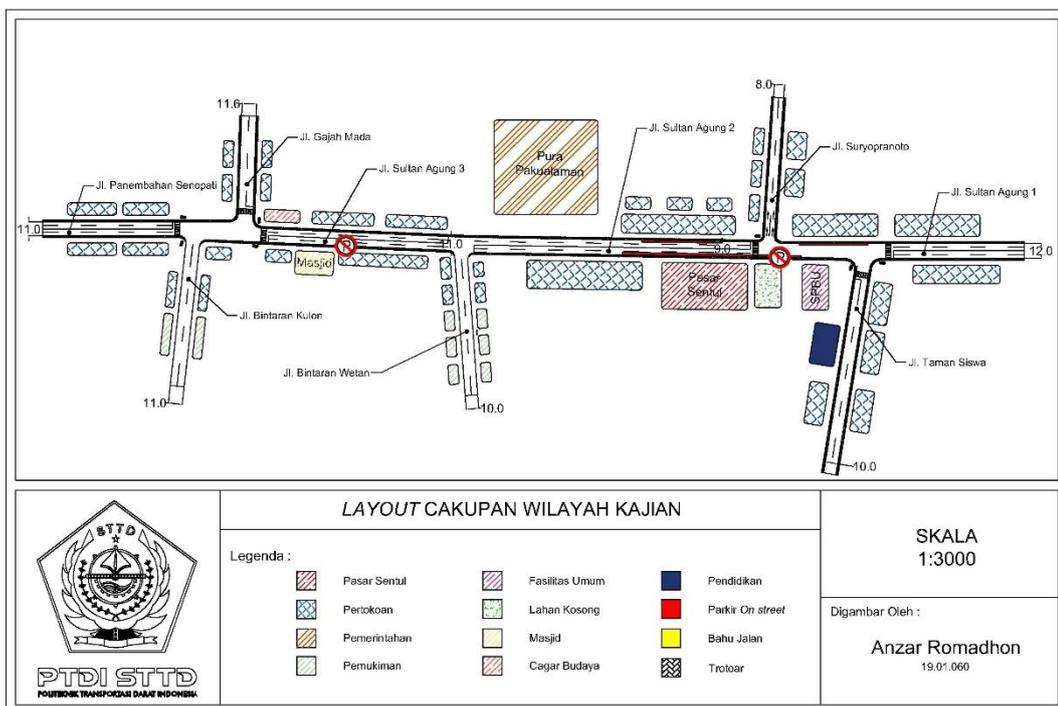
Gambar II. 3 Kawasan Pasar Sentul Kota Yogyakarta

Pada gambar diatas menunjukkan Kawasan Pasar Sentul Kota Yogyakarta yang dikaji. Pada beberapa ruas jalan di Kawasan ini memiliki ruas jalan dengan tipe 4/2 UD pada ruas Jalan Sultan Agung 1, Jalan Sultan Agung 2, Jalan Sultan Agung 3, dan Jalan Panembahan Senopati, tipe 2/2 UD pada ruas jalan Gajah Mada, Jalan Taman Siswa, Jalan Bintaran Kulon, dan Jalan Bintaran Wetan, serta terdapat juga ruas jalan dengan tipe 2/1 UD

pada ruas Jalan Suryopranoto. Sedangkan untuk simpang pada Kawasan Pasar Sentul Kota Yogyakarta terbagi menjadi simpang bersinyal dan tidak bersinyal. Simpang bersinyal pada Kawasan ini terdapat pada simpang Sultan Agung – Taman Siswa, dan simpang Gajah Mada – Sultan Agung, sedangkan untuk simpang tidak bersinyal terdapat pada simpang McD Sultan Agung.

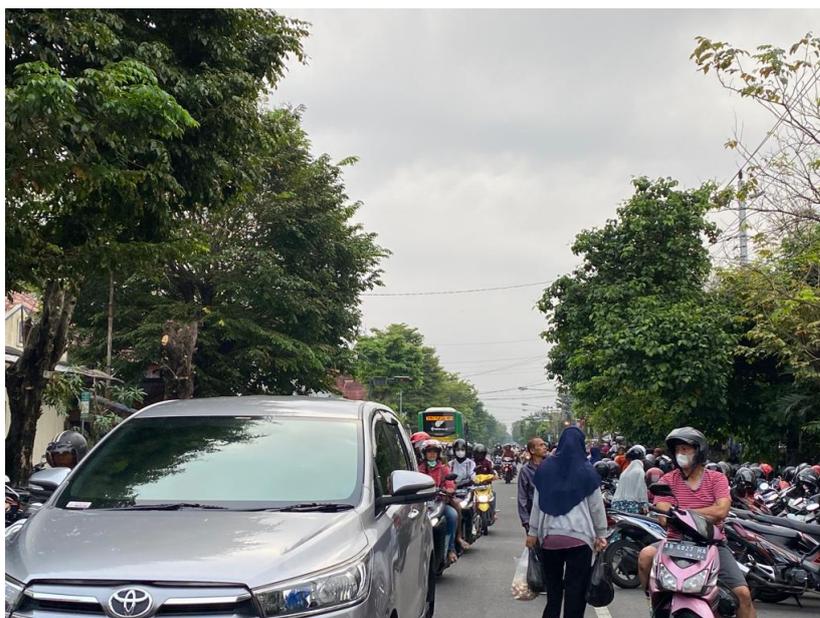
Gambar II. 13 Kondisi Lalu Lintas Pada kawasan Pasar Sentul

Ruas Jalan Sultan Agung merupakan ruas jalan yang paling terdampak akibat adanya kegiatan perdagangan di Kawasan Pasar Sentul ini karena pada ruas jalan ini terdapat parkir di badan jalan yang menyebabkan lebar efektif jalan berkurang. Sedangkan simpang yang paling terdampak akibat adanya kegiatan perdagangan di Kawasan Pasar Sentul ini terdapat pada simpang Taman Siswa - Sultan Agung karena

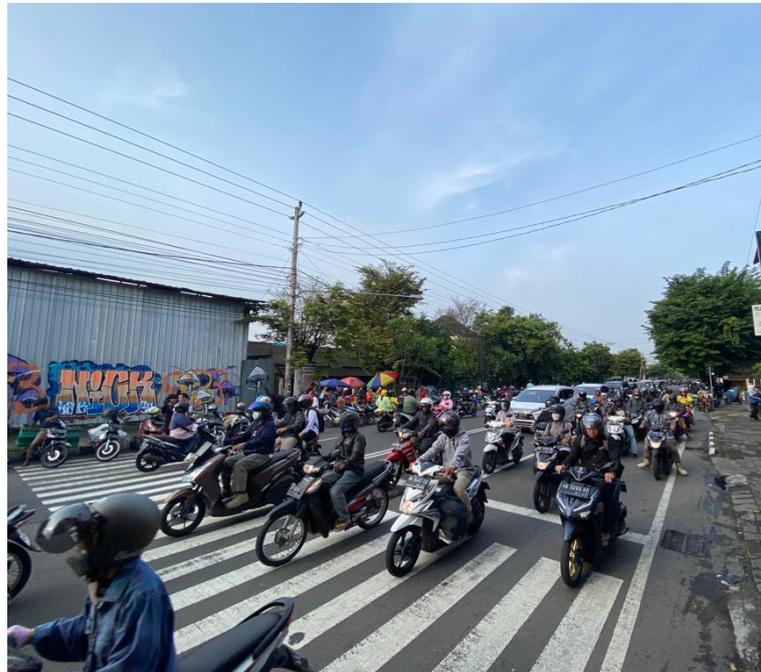
Gambar II. 14 Kondisi Simpang Taman Siswa - Sultan Agung

simpang ini berada tepat di depan pasar Sentul yang menjadi pusat kegiatan di Kawasan ini.

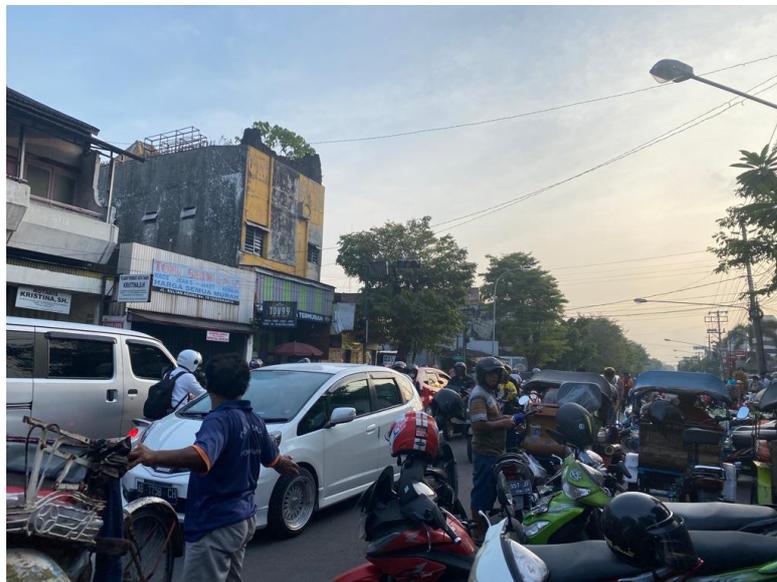
Gambar II. 18 Kondisi parkir di badan jalan pada Ruas Jalan Sultan Agung

Jenis kendaraan yang melintas pada Kawasan Pasar Sentul meliputi kendaraan pribadi, dan angkutan umum. Volume lalu lintas di Kawasan Pasar Sentul mengalami puncaknya pada pagi hari dimana pada pagi hari

merupakan waktu masyarakat dalam memulai kegiatannya. Banyaknya jumlah kendaraan yang melintas maupun parkir di badan jalan menyebabkan lalu lintas di Kawasan Pasar Sentul terganggu.

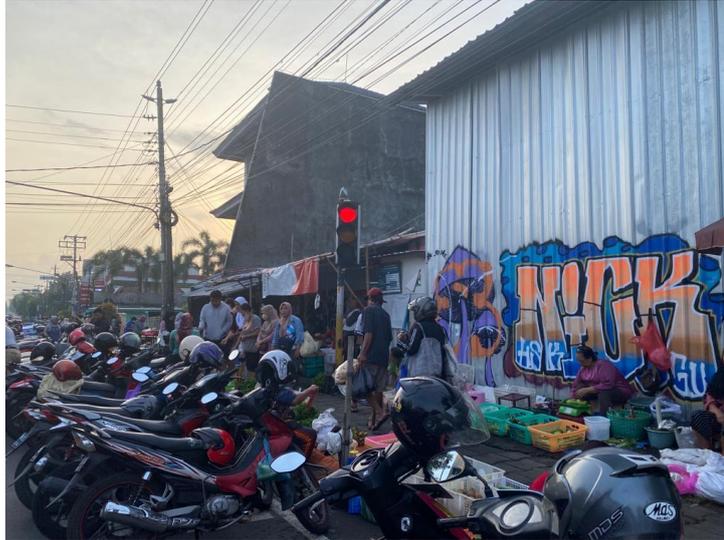
Gambar II. 19 Kondisi pedagang di trotoar Pasar Sentul

Kondisi fasilitas pejalan kaki pada Kawasan Pasar Sentul sebenarnya dalam kondisi baik dan layak digunakan, namun terdapat pedagang yang menggunakan fasilitas trotoar sebagai lapak untuk berjualan, sehingga pejalan kaki harus berjalan di badan jalan yang dapat mengganggu keselamatan pejalan kaki.
